ESTEETTÖMYYSKARTOITUSRAPORTTI

Rauma-sali
15.10.2012

Kartoitustiedot

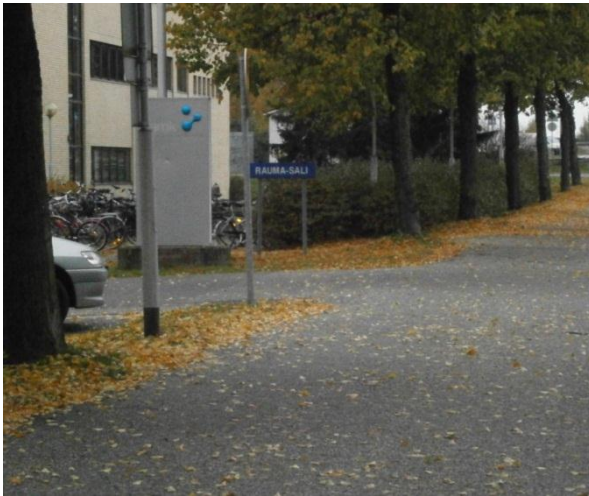
Kohteeseen ohjaava opaste

Pysäköintialueelle ohjaavien opasteiden lisääminen

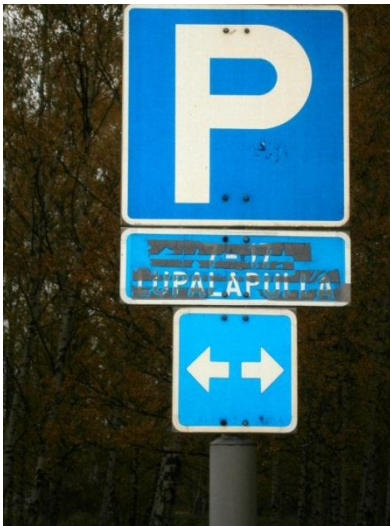
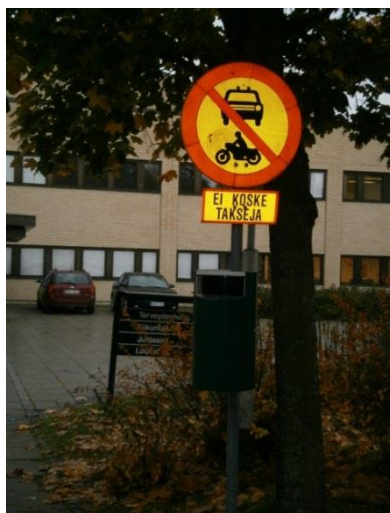
Pysäköintialueen opasteen lisäksi on pahoin kulunut

Pysäköintialuetta, -paikkoja ja -aikaa osoittavat liikennemerkkit olivat pysäköintialueella osittain hyvinkin kuluneet ja niiden päivitysmahdollisuuksia tulisi selvittää.

Kuluneiden liikennemerkkien vaihto

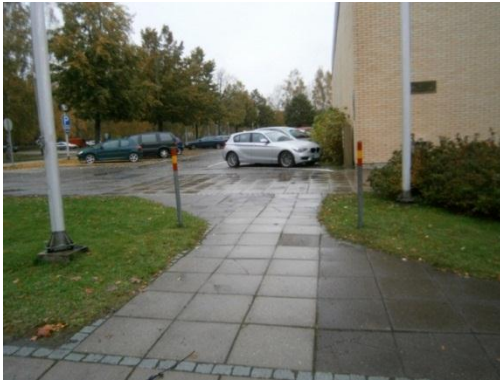
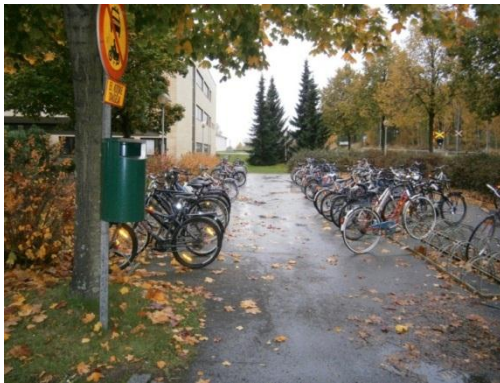
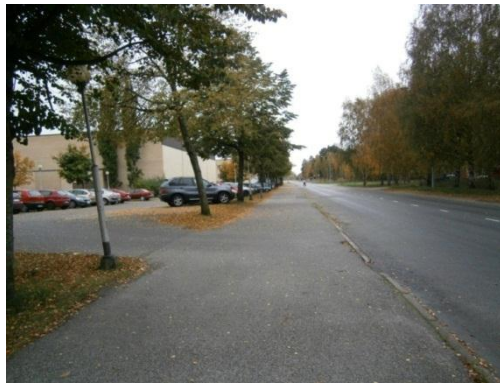
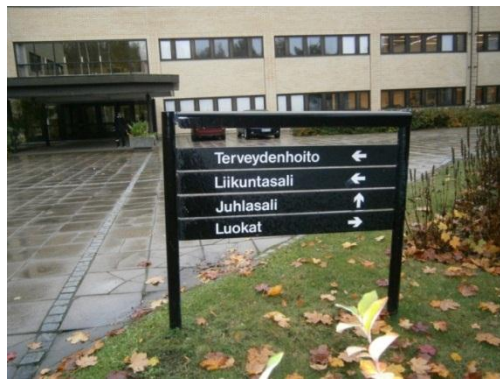
Kulkuväylä parkkipaikan ja sisäänkäynnin välissä

Kulkuväylien vapaa leveys ylittää vaaditun 1,5 m:n leveyden. Kulkuväylän vapaa korkeus on katoksen alla 2,4 m, joka on riittävä. Kulkuväylä on tasainen eikä siinä ole koholla tai kulkupintaa alempana olevia sadevesikaivojen kansia. Kulkuväylän materiaali pysäköintialueella on asfaltti, piha-alueella kova ja tasainen betonilaatta. Kulkuväylä on talvella pidettävä aurattuna ja hiekoitettuna, eikä kulkuväylälle saa kasata lumivalleja.

Pysäköintipaikalta sisäänkäynnille johtavalla kulkuväylällä on kaksi pollaria, mutta ne eivät ole kulkemisen esteenä. Pollareissa on kontrasti-/heijastavat raidat.

Kulkureitti on valaistu pysäköintialueella tasaisin välein. Risteyskohtia ei ole valaistu. Valaisimet olivat osittain piilossa puiden lehvästön suojassa ja olivat likaiset.

Levähdyspaikkojen lisääminen

Valaistuksen lisääminen kulkuväylien risteyskohtiin

Valaisinten puhdistus ja valaisinta peittävän lehvästön harvennus

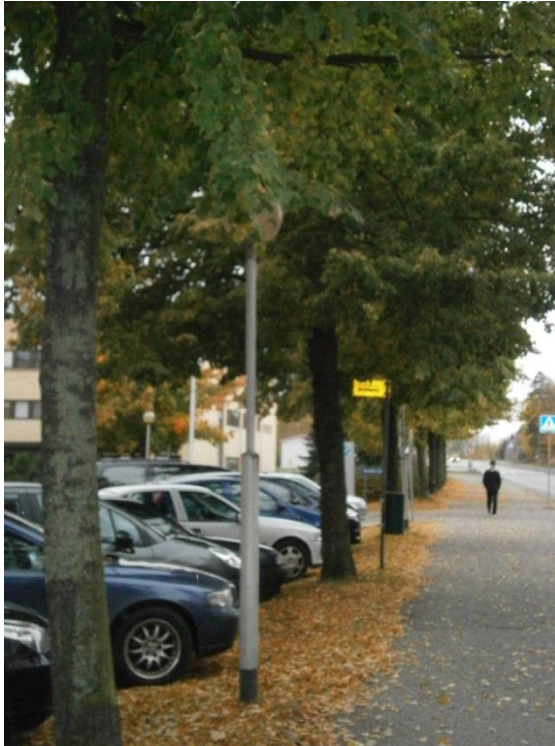
Lähin julkisen liikenteen pysäkkialue sijaitsee Rauma-salin edustalla. Pihasta on esteetön kulku pyörätielle ja sen varrella olevaan linja-autopysäkkiin. Pysäkillä ei ole katosta, vain pysäkistä kertova opaste. Opaste on hieman lehvästön peitossa. Pyörätie kulkee pysäkin edestä. Linja-autopysäkiltä puuttuu aikataulutiedot kulkevista vuoroista sekä penkki ja mahdollinen katos. Katu on tarpeeksi leveä ja päällystetty asfaltilla. Pysäkin läheisyydessä valaistus heikko, koska lähellä oleva lamppu oli hyvin likainen.

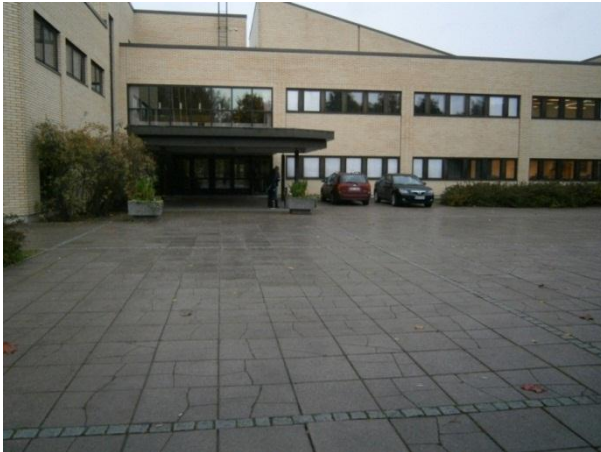
Pääsisäänkäynti

Pääsisäänkäynnille löytyy yksi neuvova opaste, joka on osittain puun ja pensaan takana. Valoisaan aikaan opaste erottuu kuitenkin melko selkeästi, pensaan lehdet ja oksat aiheuttavat kuitenkin näköestettä ja kauempaa ei tekstistä saanut tästä syystä selvää. Lähempää katsottuna kirjaimet erottuivat opasteen taustasta selkeästi ja opasteessa on hahmottamista auttavia nuoli-merkkejä. Opaste ei ole kuitenkaan valaistu ja hämärään/pimeään aikaan se saattaa olla vaikeasti havaittavissa.

Pääsisäänkäynnille ohjaavaa opastetta peittävän kasvillisuuden harvennus

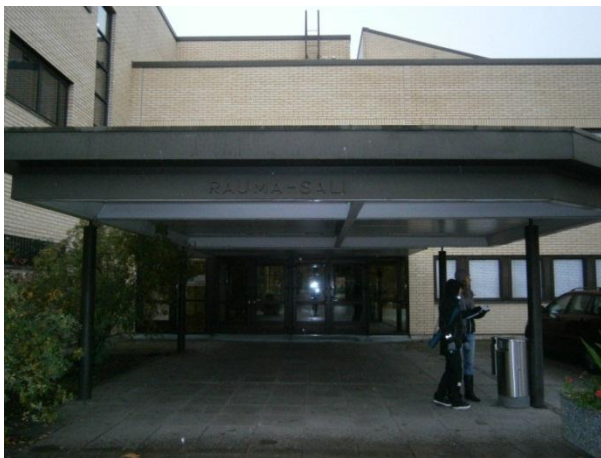
Sisäänkäynnin opasteena on ulkokatoksen yläosassa oleva Rauma-sali -teksti. Teksti on samanvärinen taustan kanssa ja erottuu tästä syystä huonosti. Kohokirjoitus hieman parantaa erottavuutta. Teksti voisi olla esimerkiksi kohdevalaistu ja kirjaimet väriltään vaaleat, mikä parantaisi sen havaittavuutta.

Katoksen yläreunassa olevan Rauma-sali -tekstin valaisu ja kirjainten maalaaminen

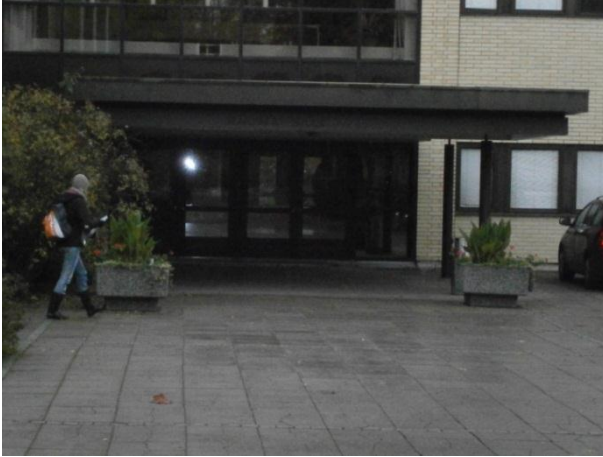
Sisäänkäynnin ovet ovat helposti hahmotettavissa ja vapaa tila ovien välittömässä läheisyydessä on riittävä. Ovet on mahdollista kiinnittää aukiasentoon, tosin aukipitotapit saattavat aiheuttaa kompastumisvaaran, koska harmaat tapit eivät erotu kunnolla harmaasta ritilästä. Ovelle tulisi suunnitella jokin muu aukipitolaite.

Ovien leveys on riittävä. Oven avaamiseen vaadittava voima on liian suuri, ovissa ei ole sähköistä avaustoimintoa. Sisäänkäynnin käyttäminen itsenäisesti pyörätuolilla liikuttaessa on lähes mahdotonta, koska missään ovista ei ole kiinteää luiskaa. Hyvä asia on että tuulikaapista löytyy irtoluiska, jonka avulla myös pyörätuolilla pääsee sisään. Ovelle asennettava luiska on kuitenkin huteran oloinen. Suosituksena olisi kiinteän ja tukevan luiskan asentaminen ja mahdollisesti yhden oven muuttaminen sähköisesti aukeavaksi, jolloin apuvälineellä liikkuvan on helpompi päästä sisälle itsenäisesti.

Oven aukipitotapit aiheuttavat voivat aiheuttaa kompastumisvaaran – toisenlaisen aukipitolaitteen suunnittelu

Ovien sähköistämisen mahdollisuuden selvittäminen

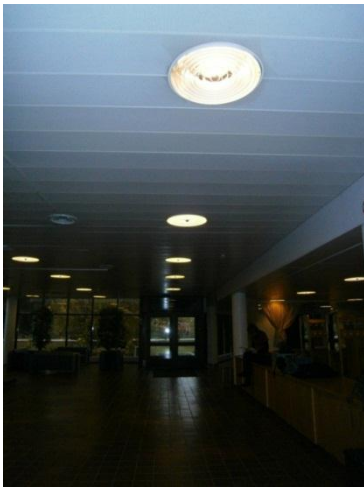
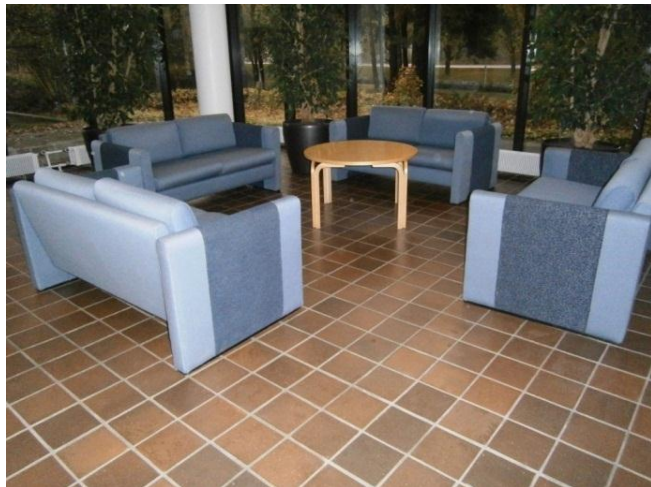
Aulassa on laattalattia, joka saattaa olla liukas jos kengänpohjissa on esim. lunta talvella. Laatat ovat ehjiä ja lattia on tasainen. Käytävän vapaa leveys on yli 9 metriä ja vapaa korkeus 2,8 metriä matalimmassa kohdassa. Sekä leveys, että korkeus ovat riittäviä. Aulan alkupäässä ei ole taso-eroja tai kiinteitä esteitä kulkemiselle. Käytävällä ei ole tukikaiteita tai käsijohtimia. Lattia ja seinät erottuvat toisistaan tummuuskontrastina, joten hahmottaminen on helppoa. Lattiaan voisi lisätä kulkua ohjaavat kontrastiteipit tai käytävämatot, jotka johtava sisäänkäynnistä lipunmyyntipisteeseen, narikkaan, portaikkoon jne.

Aulan valaistusvalaistus heti lampun alla on 220 lx, mutta muualla valaistus vaihtelee 91-140 lx välillä. Suositeltava valaistus voimakkuus on 200-300 lx. Valaistus on häikäisemätön.

Kulkua ohjaavien lattiamateriaalien lisäys (teipit, käytävämatot)

Valaistuksen lisääminen

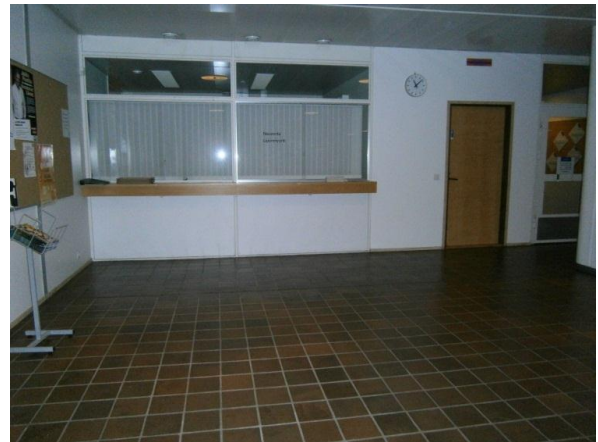
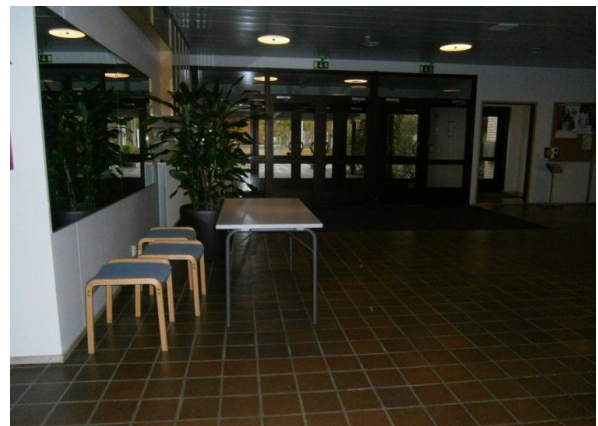
Lipunmyyntipisteenä käytetään pöytää, joka on sijoitettu muutaman metrin päähän sisäänkäynnistä. Se on helposti löydettävissä, mutta lipunmyynnistä viestiviä opasteita ei ole. Pöydän korkeus on 730 mm. Suositeltava asiointitiskin korkeus on 750-1200 mm. Vapaata polvitilaa on riittävästi.

Lipunmyyntipöydän takana on tuolit lipunmyyjiä varten, mutta asiakastuolit, tukikaide ja keppiteline puuttuvat. Lipunmyyntipöytä on melko lähellä ovea, joten se saattaa aiheuttaa ruuhkaa, kun asiakkaita tulee ovesta sisään ja osa asiakkaista vielä jonottaa lippua. Lipunmyyntipöydän yläpuolella valaistus on 140lx, kun suositeltava voimakkuus on 500-750lx. Lipunmyyntipisteen takana oleva peili aiheuttaa vastavalohäikäisyä.

Varsinaisen lipunmyyntipisteen käyttöä suositellaan

Valaistuksen lisääminen

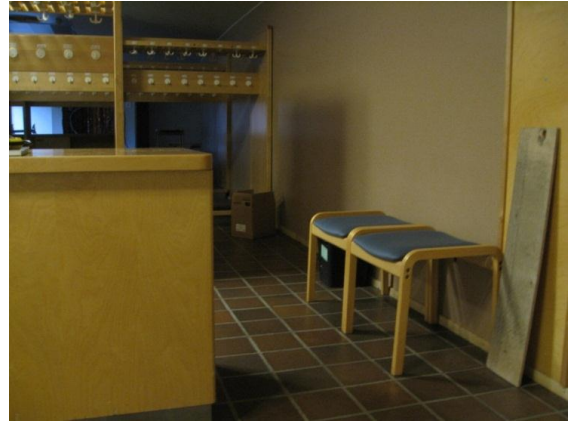
kulkuväylän naulakoille tulisi olla avoin. Kulku naulakoille on vaikeaa, koska sisäänkäynnin kohdalla on irtojakkaroita. Narikan ulkopuolella taas tulisi olla istuimia, joten kulkuväylällä olevat tuolit voisi sijoittaa asiakasystävällisemmin.

Naulakkojen valaistusvoimakkuus on liian alhainen, mitatut lukemat olivat 66–102 luxia kriteerin ollessa vähintään 300 luxia. Valaistus on epätasainen, tilaan jää pimeitä katvealueita. Koko ala-aulan valaistukseen suositellaan tehtävän suunnitelmia ja parannuksia. Huomiota on kiinnitettävä valaistuksen voimakkuuteen ja tasaisuuteen.

Vaatesäilytystilan kulkuväylien pitäminen vapaana

Valaistuksen suunnittelu ja parantaminen

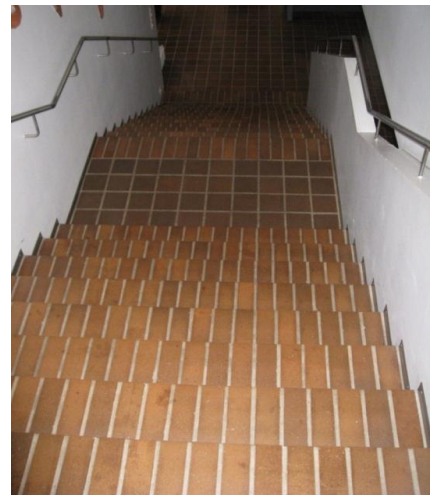
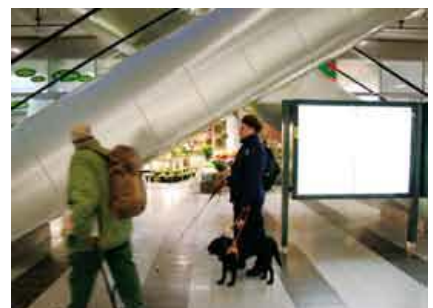
Portaiden käsijohteet ovat sopivan paksuiset, hyvällä korkeudella ja yhtenäiset. Porraskaskelmien reunoissa ei ole kontrastiraitaa ja portaiden kuviointi on hieman hämäävä; portaan loppumista ei välttämättä huomaa. Porraskaskelmien reunoihin tulisi laittaa selkeä kontrastiraita.

Portaiden sijoituksen ja mallin vuoksi alakerrassa on vaara joutua portaiden alle ja törmäysvaara portaiden alaosaan on olemassa (esimerkkikuva). Portaiden alapuolelle tulisi sijoittaa jotakin törmäysvaaran estämiseksi ja vähintään lisätä jonkin kontrastiraita reunaan, joka helpottaa reunan profiilin erottumista.

Kontrastiraitojen lisääminen portaisiin

Portaiden turvallisuuden lisääminen (alakerrassa portaan alle joutumisen estäminen)

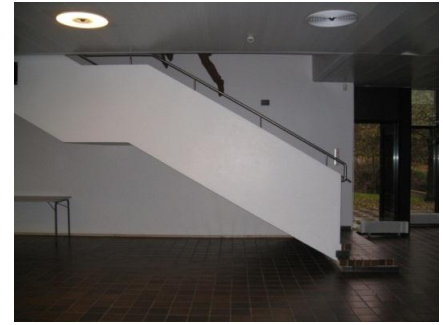
Portaiden valaistus on todella heikko; valaistusvoimakkuuden lukemat ovat 26–73 luxia. Voimakkuuden tulisi olla 300 luxia portaiden keskiosassa ja ylä- ja alaosassa 500 luxia.

Valaistuksen suunnittelu ja lisääminen

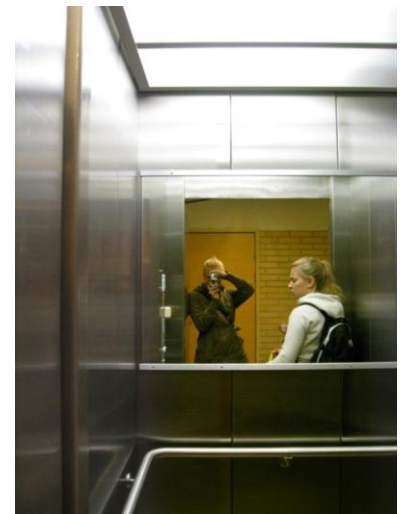
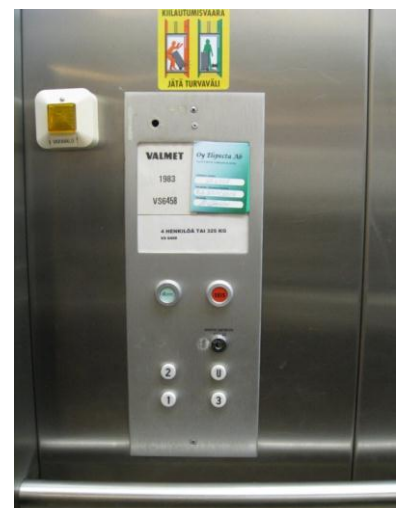
Hissin läheisyydessä kerrosmerkinnät puutteelliset, jokaisessa kerroksessa ei ole numeroita tai muita tunnisteita. Henkilöhissin hissikorin vapaan leveyden tulisi olla >1350 mm, tässä tapauksessa leveys oli 950mm. Vapaan syvyyden tulisi olla >1400 mm, tässä tapauksessa syvyys oli 1120 mm. Suositukseen verrattaessa hissikori on liian pieni täyttääkseen kokovaatimukset. Jos hissi joskus uusitaan, olisi hyvä miettiä suuremman hissikuilun ja hissikorin mahdollisuutta.

Hissin kutsupainikkeen tulisi olla 900-1100 mm korkeudella, tässä tapauksessa kutsupainike 1360 mm korkeudella. Kutsupainike erottuu tummuuskontrastin avulla vain hieman taustastaan. Kutsupainike koholla, kuten kuuluukin. Hissin kutsupainikkeeseen olisi hyvä laittaa jokin kontrastireunus tai vastaava, jotta se erottuisi taustastaan.

Äänimerkki hissinn saapumisesta kerrostasolle puuttuu. Hissinn ovea on hankala hahmottaa, sillä se ei erotu tummuuskontrastin avulla.

Kutsupainikkeen erottuvuuden lisääminen

Kerrosnumeroinnin suunnittelu ja parantaminen

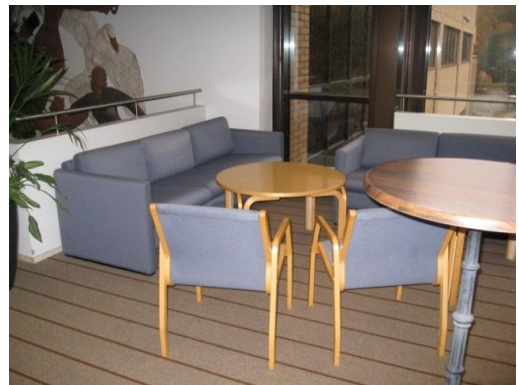
Odotustilan valaistus on puutteellinen muualla paitsi sohvien luona. Kaksi lamppua on palanut ja valaistus on muutenkin epätasainen. Valaistusvoimakkuudet vaihtelevat suuresti, 7 luxista 380 luxiin. Kriteerinä on 200–300 luxia. Palaneet lamput tulisi vaihtaa ja valaistusta tulisi muutenkin parantaa. Erityisesti portaiden yläpääty on ollen pimeä, joten varsinkin ko. kohdan valaistusta tulisi muuttaa.

Valaistus: palaneiden lamppujen vaihtaminen, valaistuksen tasaisuuden ja voimakkuuden lisäämisen suunnittelu ja parantaminen

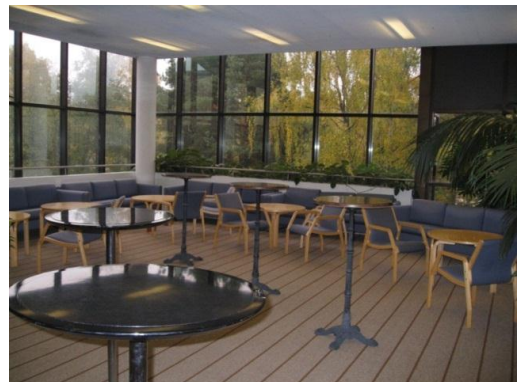
Odotustilan kalusteet ovat liian lähellä toisiaan, kuten kuvasta voi nähdä. Kulku istumapaikalle on hankalaa, apuvälineen kanssa jopa mahdotonta. Kaikki istuimet ovat samankorkuisia ja sen tyyppisiä, että esimerkiksi ikääntyneen on hankalaa nousta niistä ylös. Kalusteiden sijoitteluun tulee kiinnittää huomiota. Kalusteita voisi levittää laajemmalle alueelle ja tilaan tulisi hankkia myös korkeampia istuimia, joista on helpompi nousta ylös.

Kalusteiden sijoittelu niin, että kulkuväylät ovat vähintään 900 mm.

Eri korkuisten istuinten lisääminen tilaan

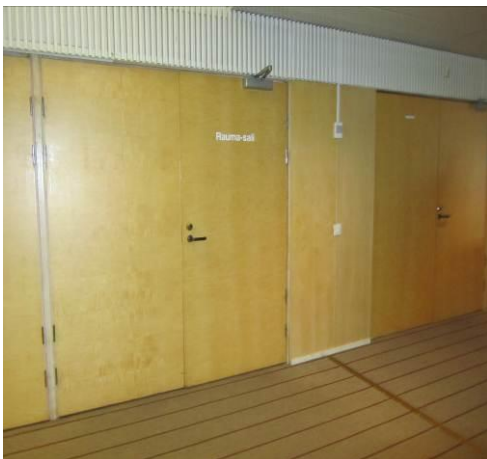
Auditorion pääovet 2 krs.

Auditorion 2. kerroksen pääovi sijaitsee yhtenäisellä, vaalealla seinällä, joka on kontrastin puolesta vaikea havaita. Sekä pää- että alaovella on kynnyks ja oven avaamiseen vaadittava voima on liian suuri. Tämä rajoittaa esimerkiksi pyörätuolia käyttävän henkilön itsenäistä

2. kerroksen oven erottuvuuden lisääminen

Ovipumpun kevennys

Kynnysten muuttamisen suunnittelu ja toteutus

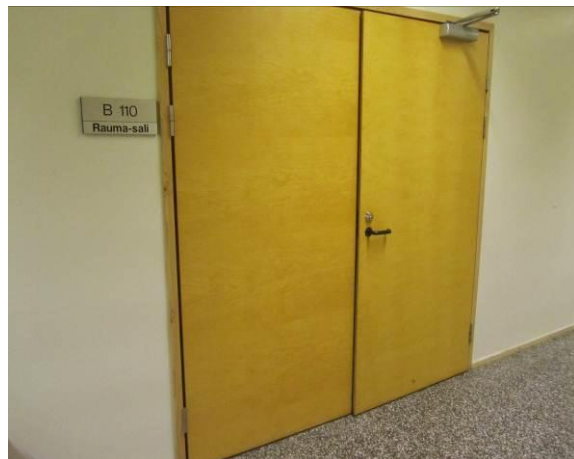
1. kerroksen sisäänkäynti auditorioon

Esteetön kulku on mahdollista vain henkilökunnan avustuksella, koska sekä hissi että ensimmäisen kerroksen sisäänkäynti sijaitsevat lukittujen ovien takana, eikä niihin ole erikseen opasteita.

Opasteiden suunnittelu ja lisääminen

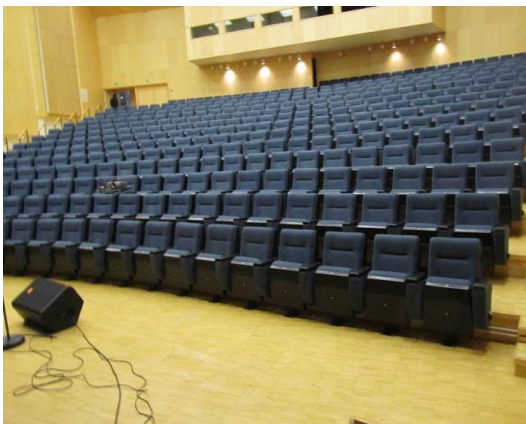
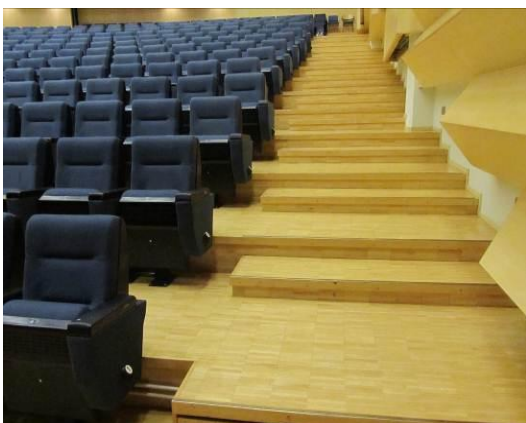
Katsomo on nouseva-lattiainen ja portaiden yhteenlaskettu lukumäärä on kolmekymmentä. Portaajat ovat leveydeltään suositusten mukaiset.

Helppokulkuisen portaan mitoitus lasketaan kaavalla: $2 \times \text{nousu} + \text{etenemä} = 630 \text{ mm}$. Auditorion portaajat eivät täytä helppokulkuisen portaan mitoitusta ($135 \times 2 + 417 = 687 \text{ mm}$ ja $135 \times 2 + 755 = 1025 \text{ mm}$). Portaita ei voi kulkea tasaisella askelrytmillä, sillä joka toinen porras on syvyydeltään huomattavasti suurempi kuin toinen. Turvallisuuden lisäämiseksi portaiden etureunassa tulee olla kontrastiraita, joka muodostaa tummuuskontrastin ja helpottaa näin portaiden hahmottamista. Olemassa oleva kontrastiraita ei täytä vaatimustasoa, koska se on lähes samanvärinen portaiden kanssa.

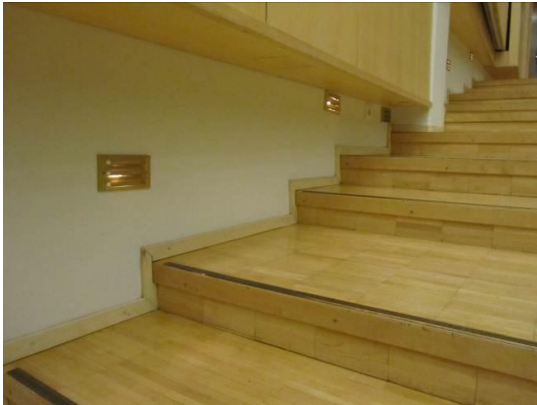
Portaiden valaistus

Porraskaskelmien tulee olla valaistu tasaisesti havaitsemisen helpottamiseksi. Valaistusvoimakkuuden tulisi olla 300 luxia ja portaiden alku- ja päättymiskohdassa 500 luxia. Porraskaskelmiin oli sijoitettu valaistus, mutta osa valoista on pimeänä. Portaiden valaistuksen polttimot tulisi korjata ja valaistusvoimakkuus tulisi uudelleen mitata, jotta se vastaisi suosituksia.

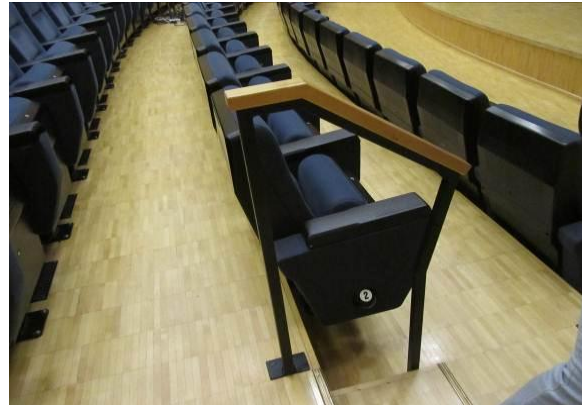
Portaikokäsijohde

kulkemista. Yhtenäistä käsijohdeta portaikossa ei kuitenkaan ole. Molempien puolien portaisiin olisi hyvä rakentaa yhtenäinen käsijohde seinän puolelle. Käsijohteen tulisi mieluiten olla kahdella eri korkeudella (700 mm ja 900 mm). Käsijohteessa pitää myös olla tummuuskontrasti, jotta se olisi helpompi erottaa. Käsijohteen läpileikkauksen muoto tulisi olla kokonaan pyöreä tai vähintään pyörästetty suorakaide. Etäisyyden seinästä tulee olla vähintään 45 mm ja käsijohteen tulee ulottua vähintään 300 mm yli portaan.

Käsijohteiden parannus

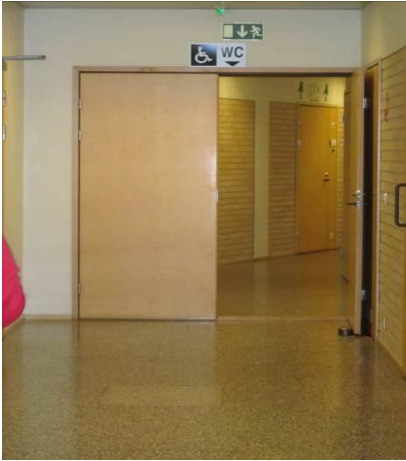
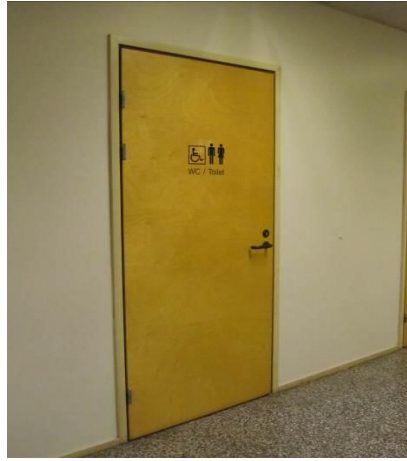
Wc:n opasteet

Opasteet löytyvät sekä aulasta että reitin varrelta ja ne ovat sijoitettu sopivalle korkeudelle. Kyltit ovat helposti havaittavia, ne ovat helppolukuisia ja sisältävät ISA -tunnuksen. Wc-tila opaste tulisi olla wc-oven vieressä seinällä, oven aukeamispuolella. Tällä hetkellä opaste on wc:n ovesa ja kontrasti on heikko.

Opasteiden suunnittelu (ovi opasteet) ja parantaminen

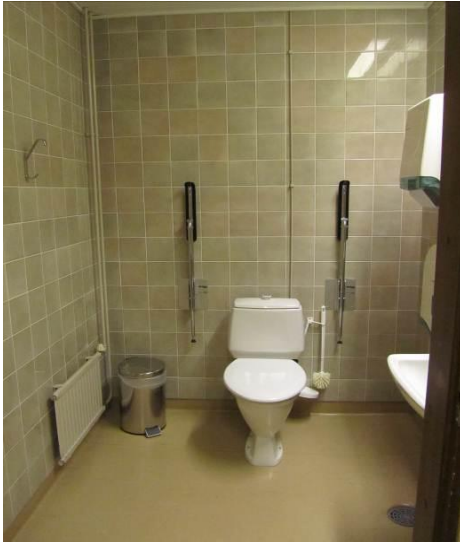
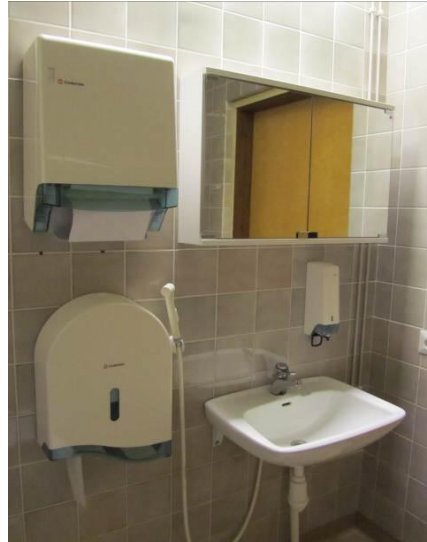
Wc:ssä on poljinroskis. Poljinroskiksen voisi vaihtaa yhdellä kädellä avattavissa olevaan roska-astiaan ja sen voisi tosiaan sijoittaa wc-istuimen vasemmalle puolelle, jotta oikealle puolelle vapautuisi tilaa siirtyä pyörätuolista istuimelle.

Wc:n valaistus on hyvä, mutta jotta valaistus olisi tasainen, lampun tulisi sijaita keskellä tilaa, tai sijoittamalla esim. kaksi loisteputkivaloa kattoon erillään toisistaan. Wc-tilassa olisi myös hyvä olla automaattinen liiketunnistin, jolloin erillistä valonkatkaisijaa ei tarvittaisi.

Roska-astian vaihtaminen ja sijoittelu

Valaistuksen suunnittelu ja parantaminen

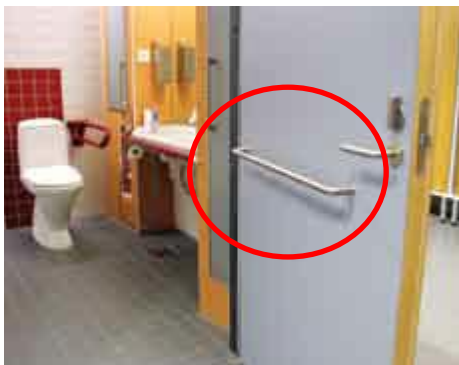
Vaakasuuntainen lankavedin

Kynnystä wc-tilaan mentäessä ei ole, joten kulku on esteetöntä. Myös vapaata tilaa on riittävästi oven välittömässä läheisyydessä. Wc:n ovesa ei ole vaakasuuntaista lankavedintä, joka helpottaisi oven sulkemista. Lankavedin tulisi erottua tummuuskontrastin avulla ovesta ja se tulisi sijoittaa 800 mm korkeudelle lattiasta.
