Rakennusinventointi

Rauman paloasema (684-4-469-7)

Satakunnan Museo

Mia Oraviita 2023

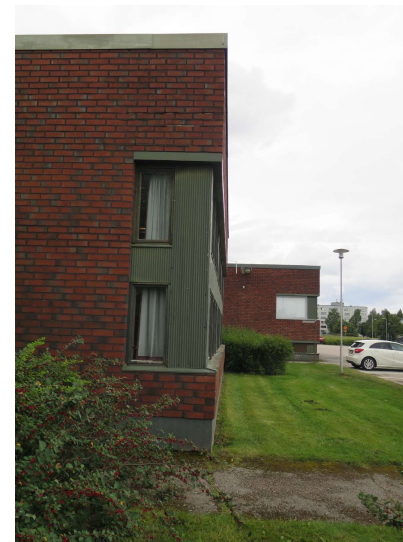
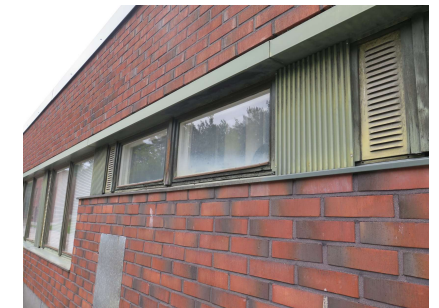
Yllä kuva paloaseman sisäänvedetyistä ja alkuperäisistä ikkunoista sekä ikkunoiden väliin asennetusta profiloitusta alumiinilevystä. Alla kuva alkuperäisistä ovista: pääsisäänkäynti (vas.) ja kalustohallin nosto-ovi (oik.).

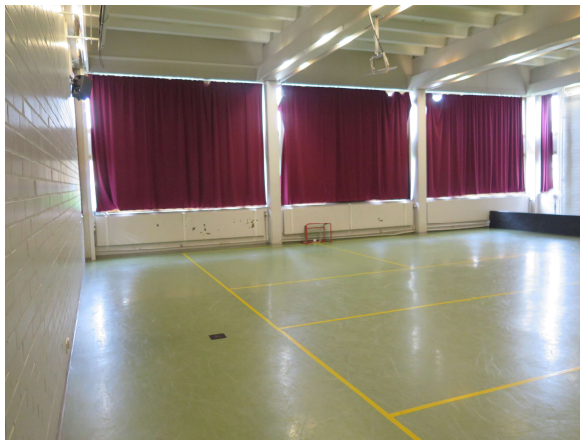
Luento-/ liikuntasalissa lattiapäällyste on vaihdettu.

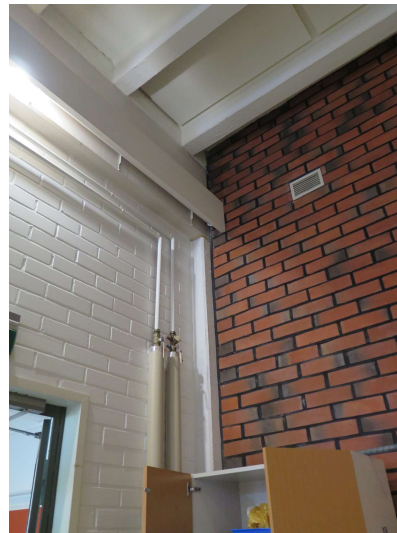
Yksi luento-/ liikuntasalin seinistä on maalaamaton.

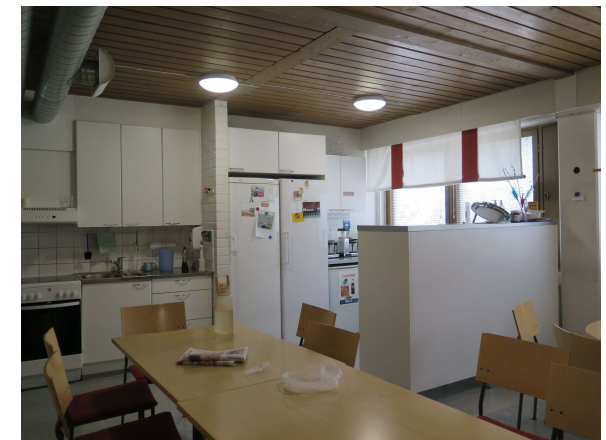
Miehistön keittiön sisäkatoissa on alkuperäinen lautapanelointi.

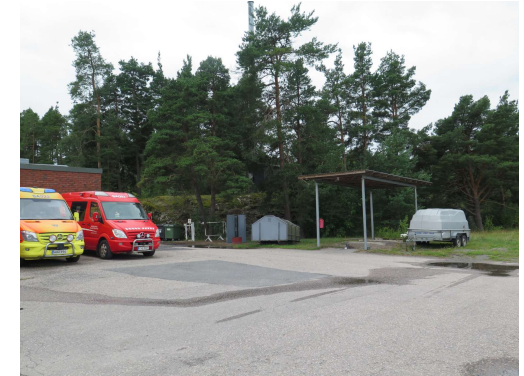
Polttoaineen jakelukatoksesta on jäljellä enää perustukset, pystytolpat ja katos.
