Rauman seminaarimäen rakennusinventointi ja kulttuuriympäristöselvitys

Olli Joukio 2020

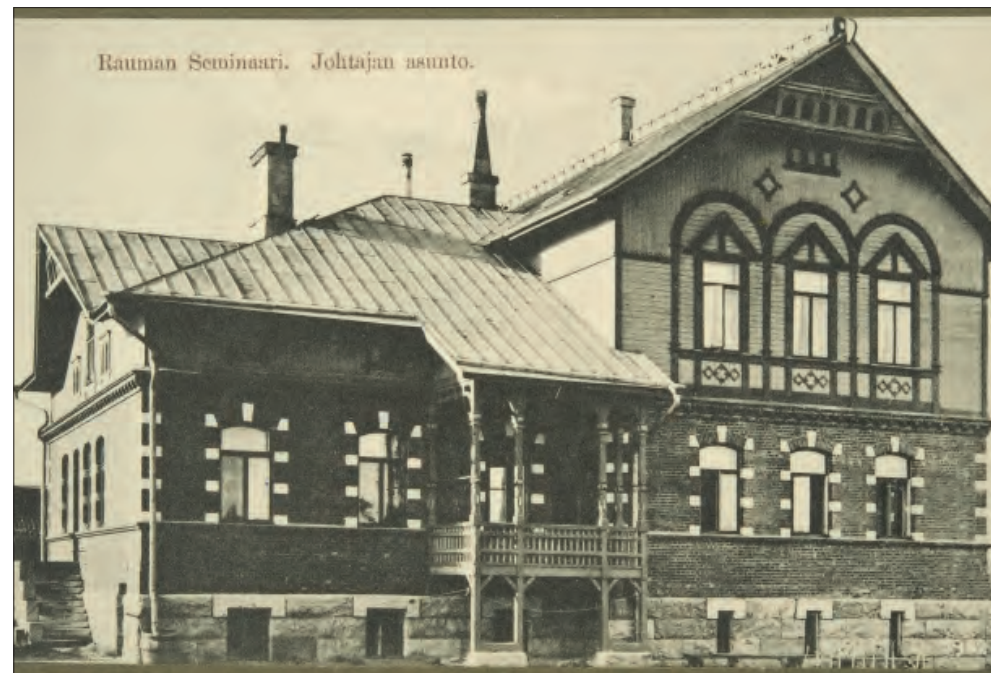
Rakennuksen vesikate on uusittu hiljattain ja uusimisen yhteydessä korkeammasta osasta on hävinnyt rakennuksen alkuperäisilmeeseen kuulunut harjakampa.

Seminaarin johtajan asuinrakennus kuvattuna 1990-luvun alussa. Kuistiosa näyttää toimineen tässä vaiheessa parvekkeena, koska siitä puuttuvat portaat. Korkeassa osassa erottuu vielä alkuperäinen harjakampa. (Valokuva Finna.fi, Museovirasto-musketti.)

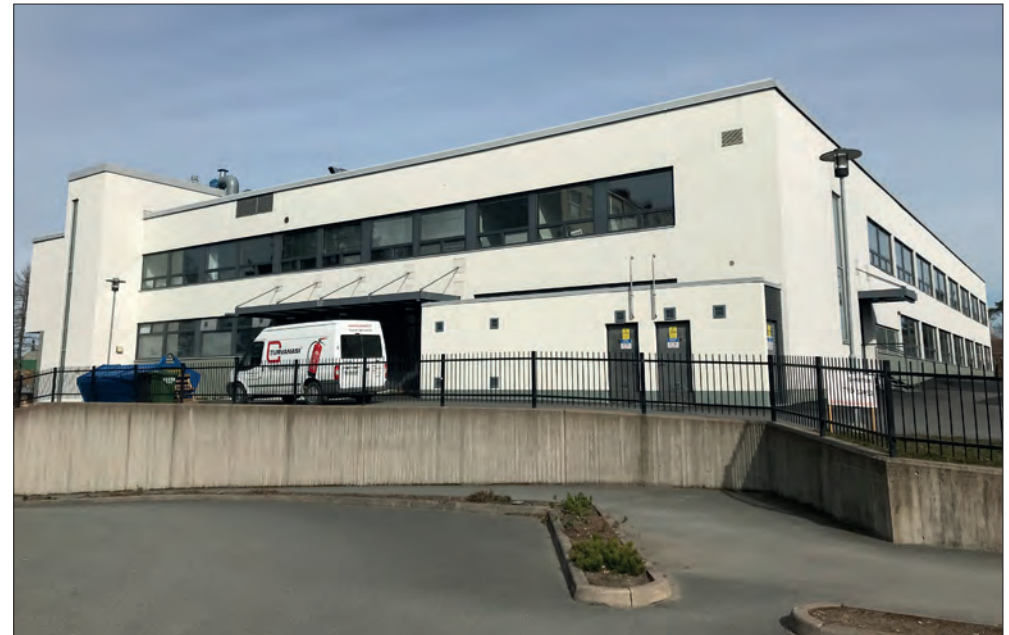
Rakennuksen nauhajulkisivut ja alkuperäiset piirteet ovat edelleen havaittavissa runsaista
muutoksista huolimatta.
