Asiakirjatyyppi  
**Tutkimusraportti**

# MAAPERÄN HAITTA- AINETUTKIMUS RAUHANKATU, RAUMA

Projekti **Maaperän haitta-ainetutkimus, Rauhankatu, Rauma**  
Projekti nro **1510053715**  
Vastaanottaja **Rauman kaupunki**  
Päivämäärä **8.5.2020**  
Laatija **Toni Metsänkylä/ Ramboll Finland Oy**  
Tarkastaja **Tiia Leinonen/ Ramboll Finland Oy**  
Hyväksyjä **Riikka Pajuoja/ Rauman kaupunki**

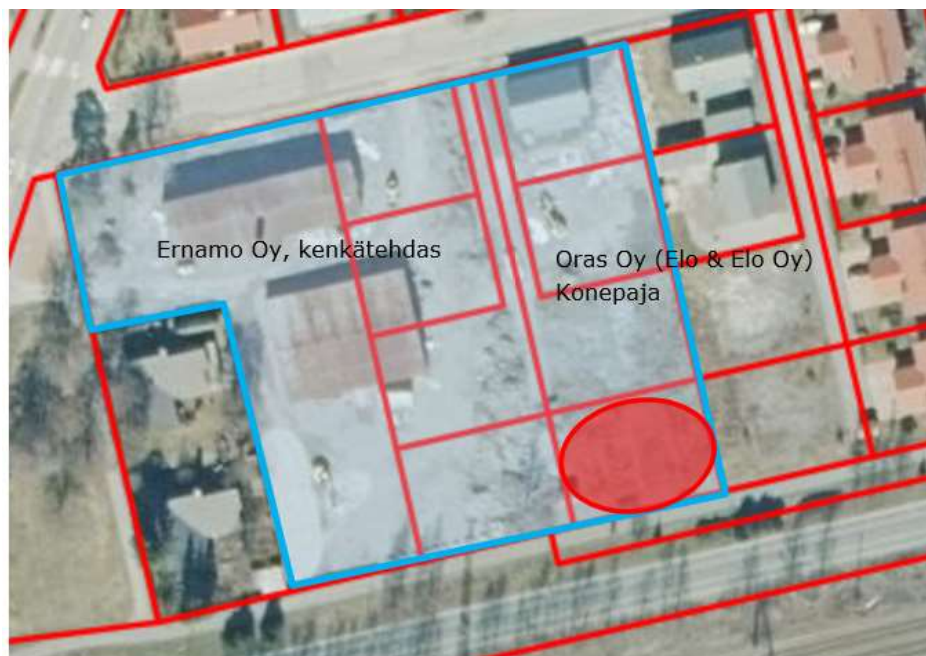
Alueella on aikaisempien toimintojen perusteella tunnistettu maaperän kannalta riskikohteita. Mahdolliset riskikohteet on esitetty kuvassa 1.

**Kuva 1.** Mahdolliset riskikohteet tutkimusalueella.

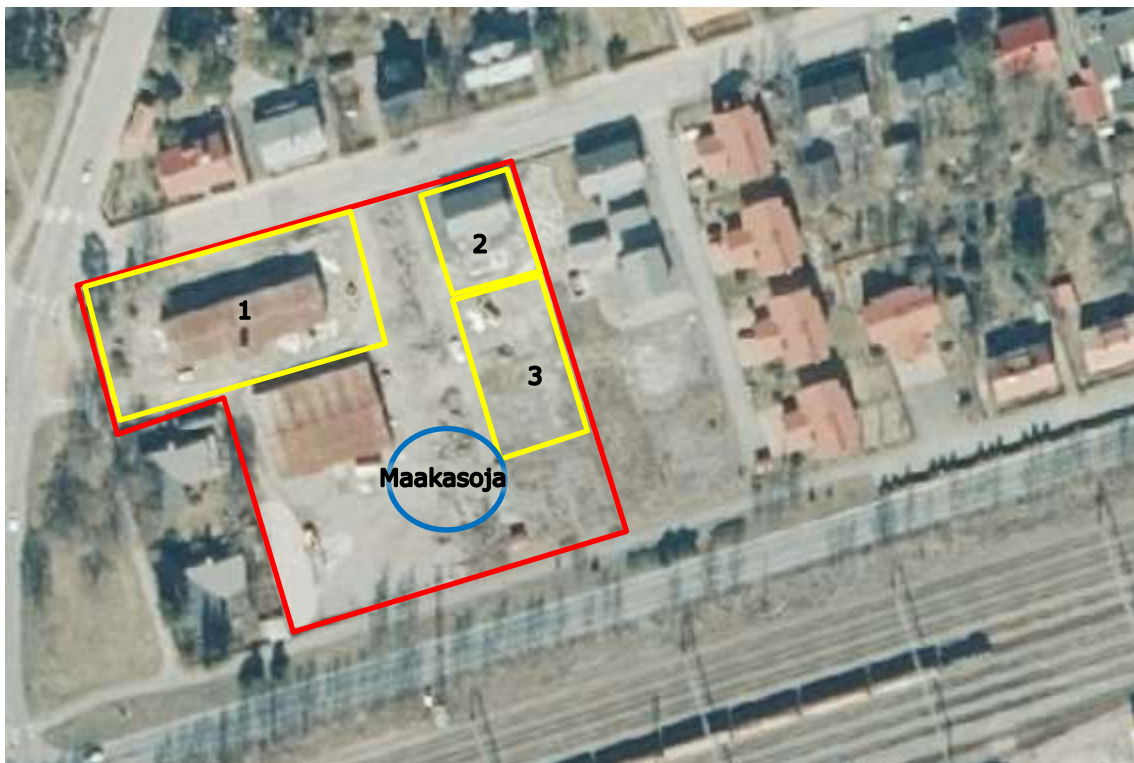
**Kuva 4.** Alkuperäisen tutkimusalueen sisällä todettiin näytepisteiden sijoittamista rajoittavia tekijöitä. Kuvassa keltaisella rajatuille alueille ei sijoitettu näytepisteitä. Alue 1: suojeltu kenkätehtaan rakennus, alue 2: kiinteistö, jolla sijaitsee kalliolle rakennettu asuttu omakotitalo, alue 3: kaksi rakentamatonta kiinteistöä, joille ei voitu sijoittaa koekuoppia (maaperä paljas kallio tai louhikko).

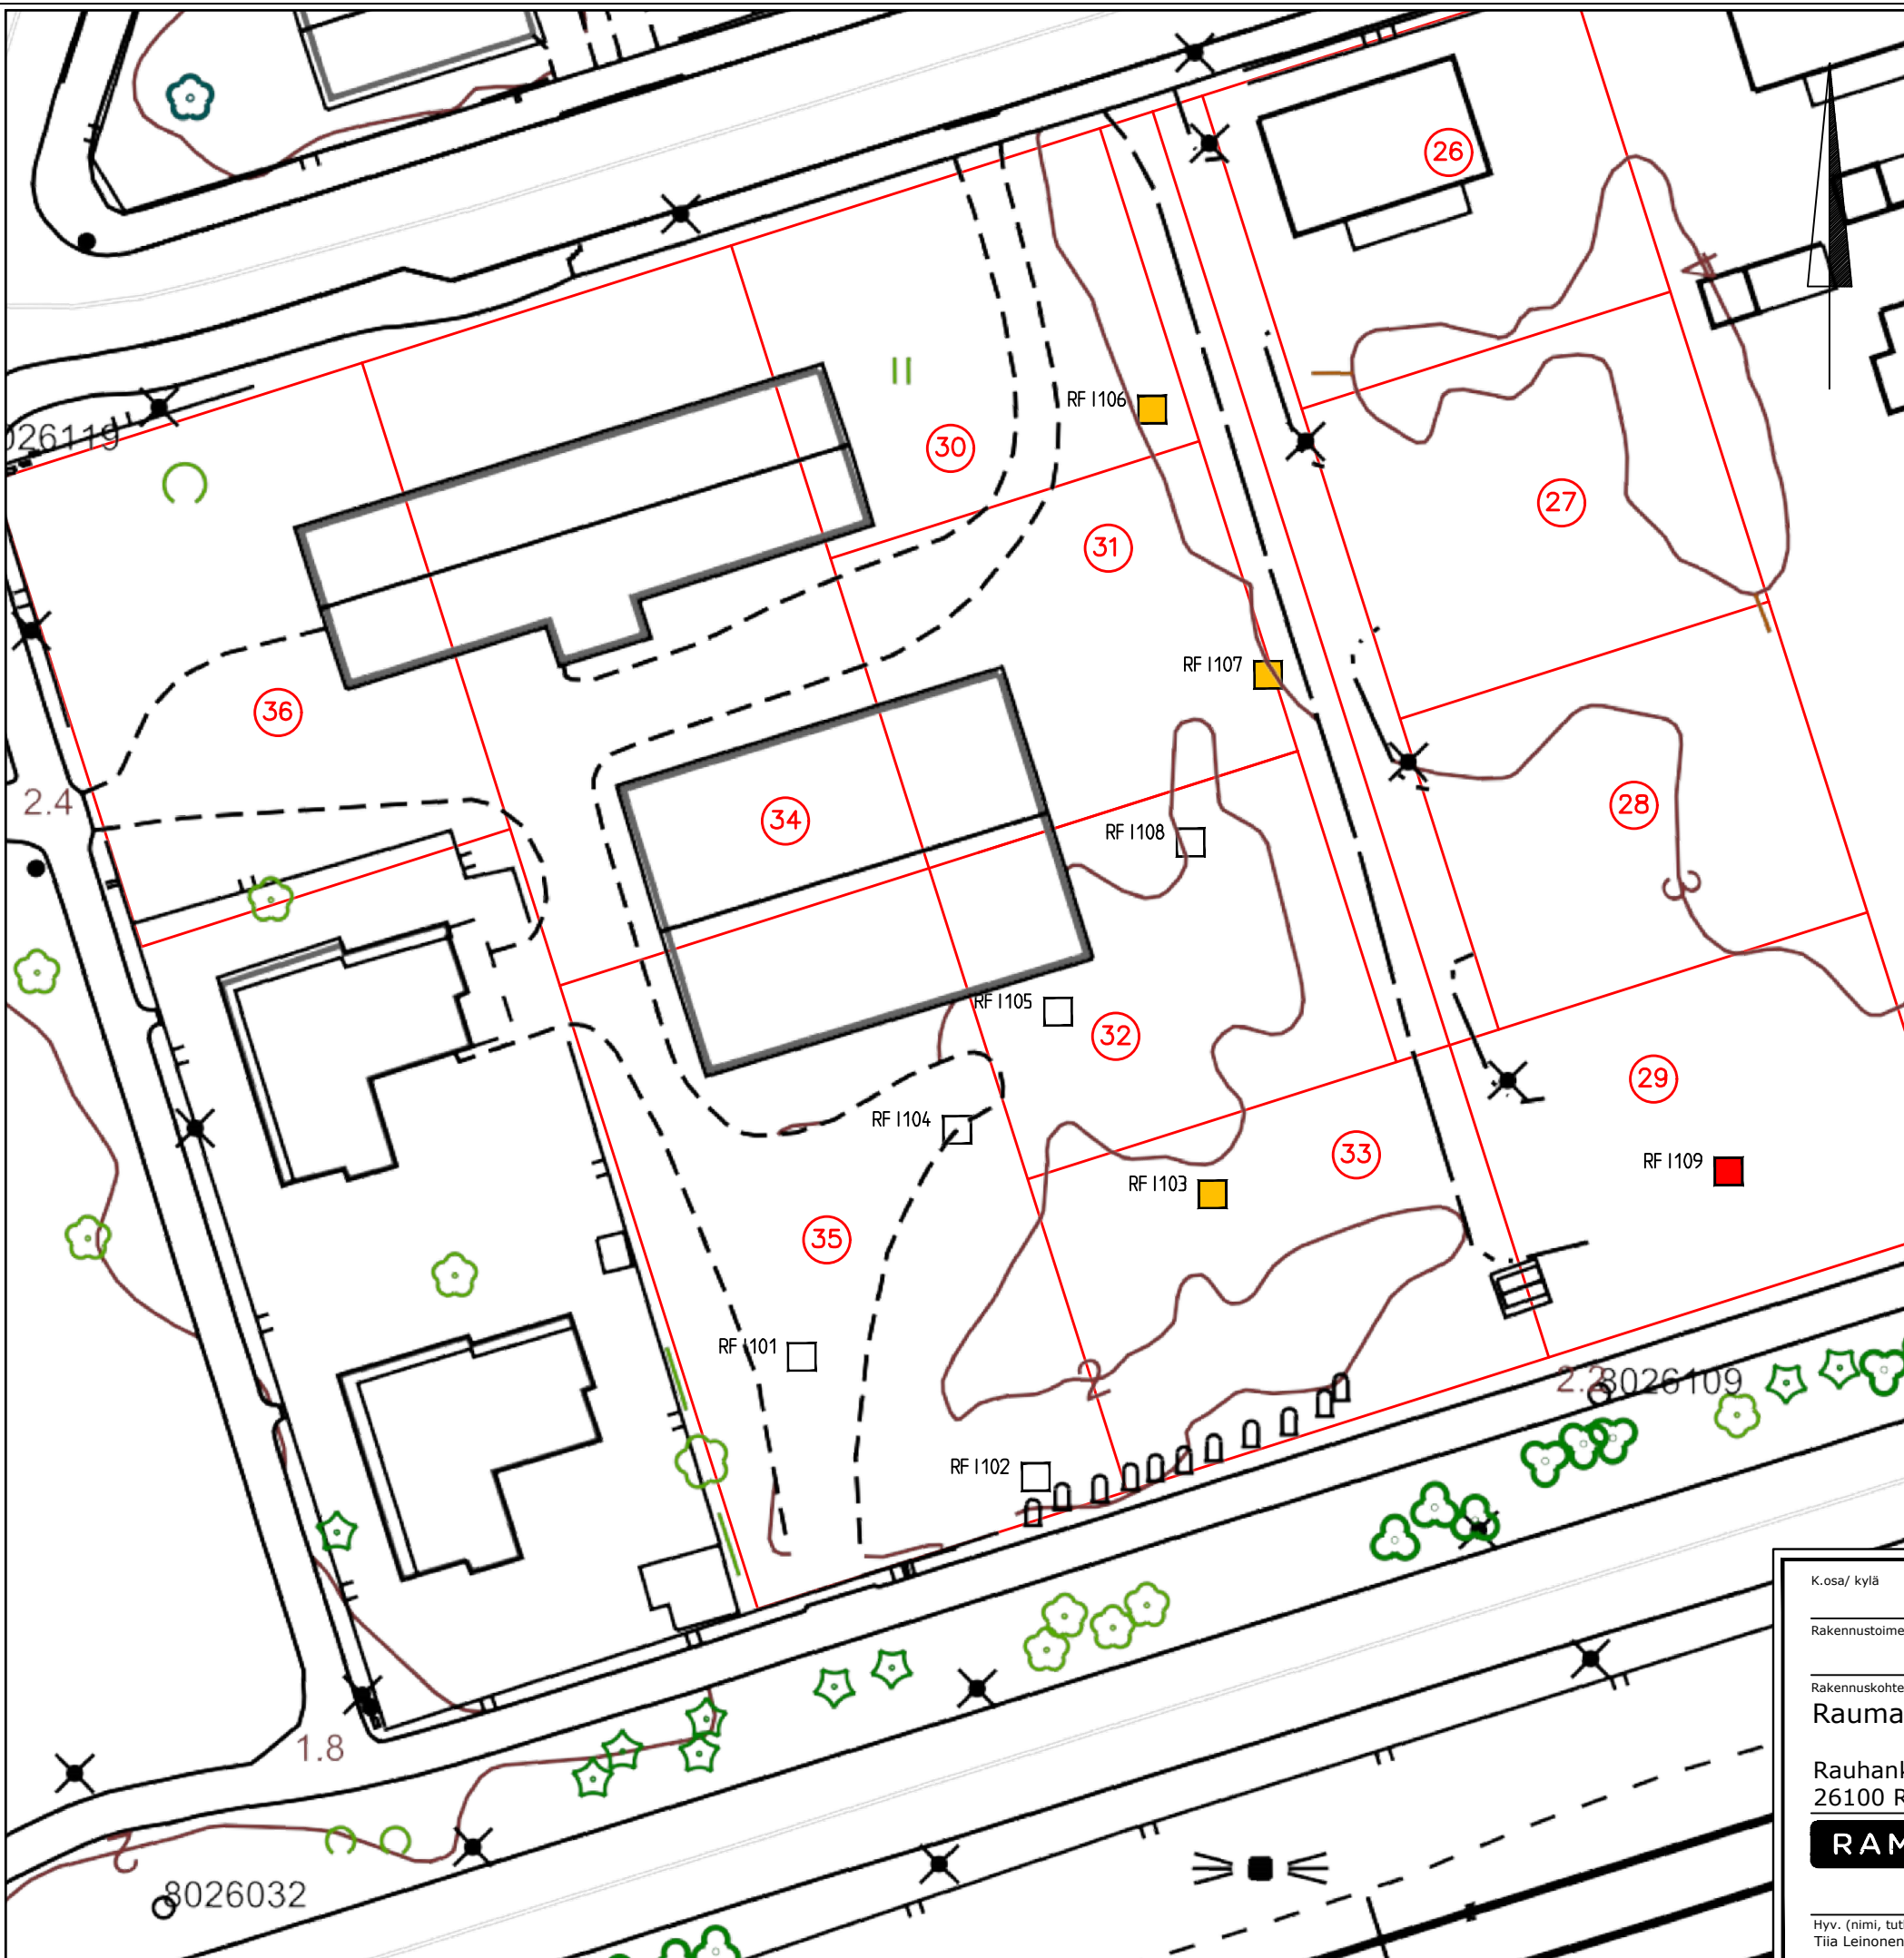
**PIIRUSTUS 002**  
**NÄYTEPISTEKARTTA**

Suoritetuissa maaperätutkimuksissa todettiin kuparin ja/tai sinkin alemmat tai ylemmät ohjearvotasot ylittäviä pitoisuuksia tutkimuspisteissä RF 103, RF 106, RF 107 ja RF 109. Tämän lisäksi todettiin öljyhiilivetyjakeiden C10 – C40 kynnysarvotason ylittävä pitoisuus tutkimuspisteessä RF 109. Alemman ohjearvotason ylittävät tutkimuspisteet esitetään piirustuksessa 002 oranssilla ja ylemmän ohjearvotason ylittävät tutkimuspisteet punaisella värillä.

Viitearvovertailun perusteella tutkimusalueen maaperä on paikoin pilaantunut kuparilla ja sinkillä. Pilaantuneeksi luokiteltavaa maa-ainesta todettiin alueen täyttömaakerroksissa ja osittain penkaksi kasatussa maa-aineksessa.

Maaperän pilaantuneisuuden ja puhdistustarpeen arvioinnin perusteella alueen maaperä on paikoin pilaantunut ja alueella on puhdistustarve. Tutkimusalue on kaavoitettu asuinkäyttöön, mutta on toistaiseksi osittain rakentamatonta. Alueella on tällä hetkellä vanhoja teollisuusrakennuksia. Tutkimuksissa ei todettu haihtuvia hiilivety-yhdisteitä, eikä muitakaan erityisen herkästi liukenevia tai haihtuvia haitta-aineita. Alueen nykyinen toiminta ja todettujen haitta-aineiden ominaisuudet huomioiden kunnostustarvetta ei arvioida erityisen kiireelliseksi.

Myös haitta-ainepitoisuuksiltaan kynnyсарvotason ylittävien massojen sijoittamiseen liittyy rajoituksia, mikä tulee huomioida maanrakennustöiden suunnittelussa. Kyseiset maamassat tulee sijoittaa asianmukaisen luvan omaavaan vastaanottoaikaan.
