Asbesti- ja haitta-ainekartoitus

Rauman vanha vesilaitos

2019

Projekti: Rakennuksen purkaminen

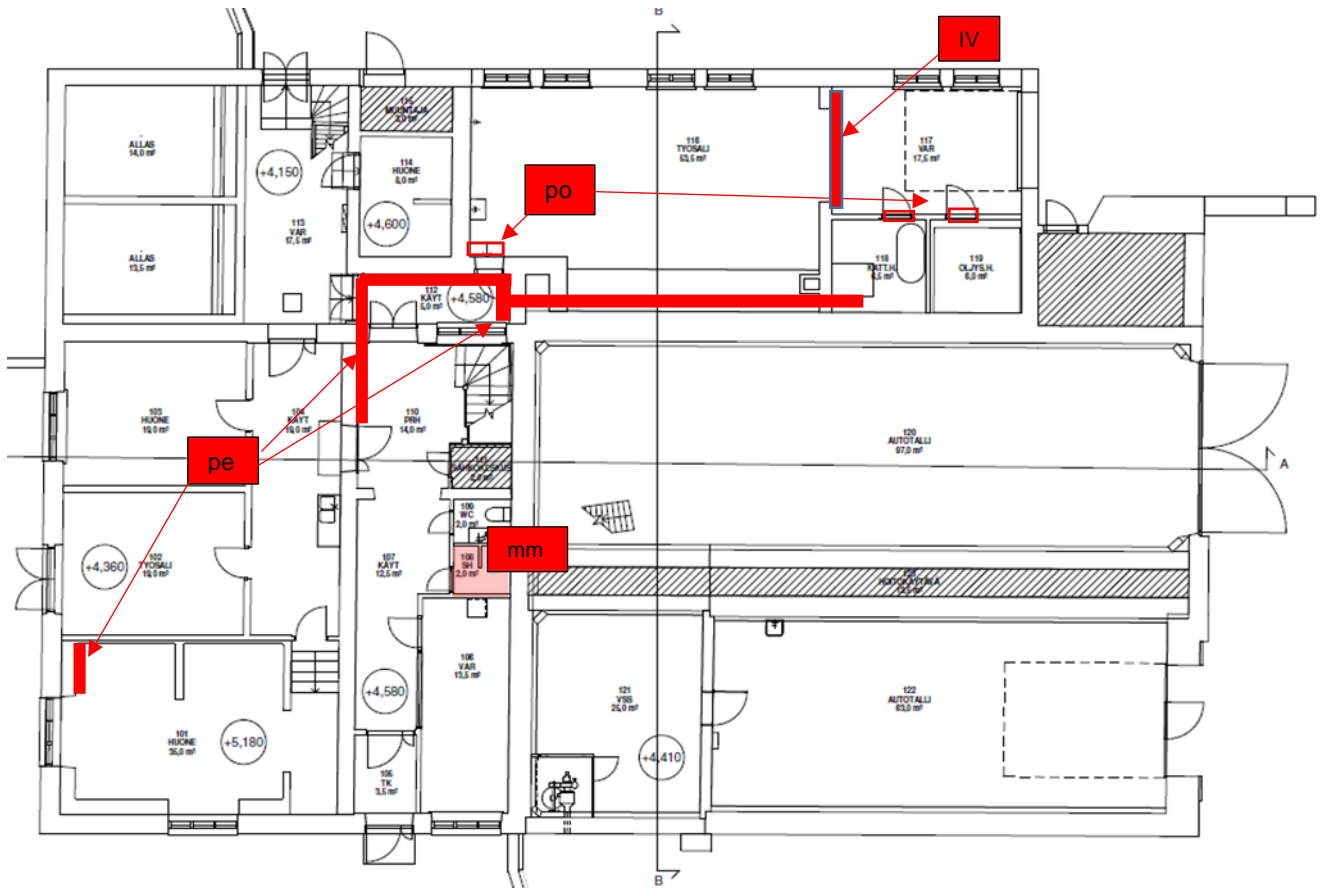
1.Kerros

mm = 1. kerroksen suihkutilan lattiassa on punaisella pohjalla merkityllä alalla asbestipitoinen ruskea muovimatto.

po = 1. kerroksen työsalin 116 palo-ovet sisältävät asbestia.

Lisäksi 1. kerroksen seinien ja lattian maalien ja tasoitteiden lijyypitoisuus ylittää ylemmän ohjearvon

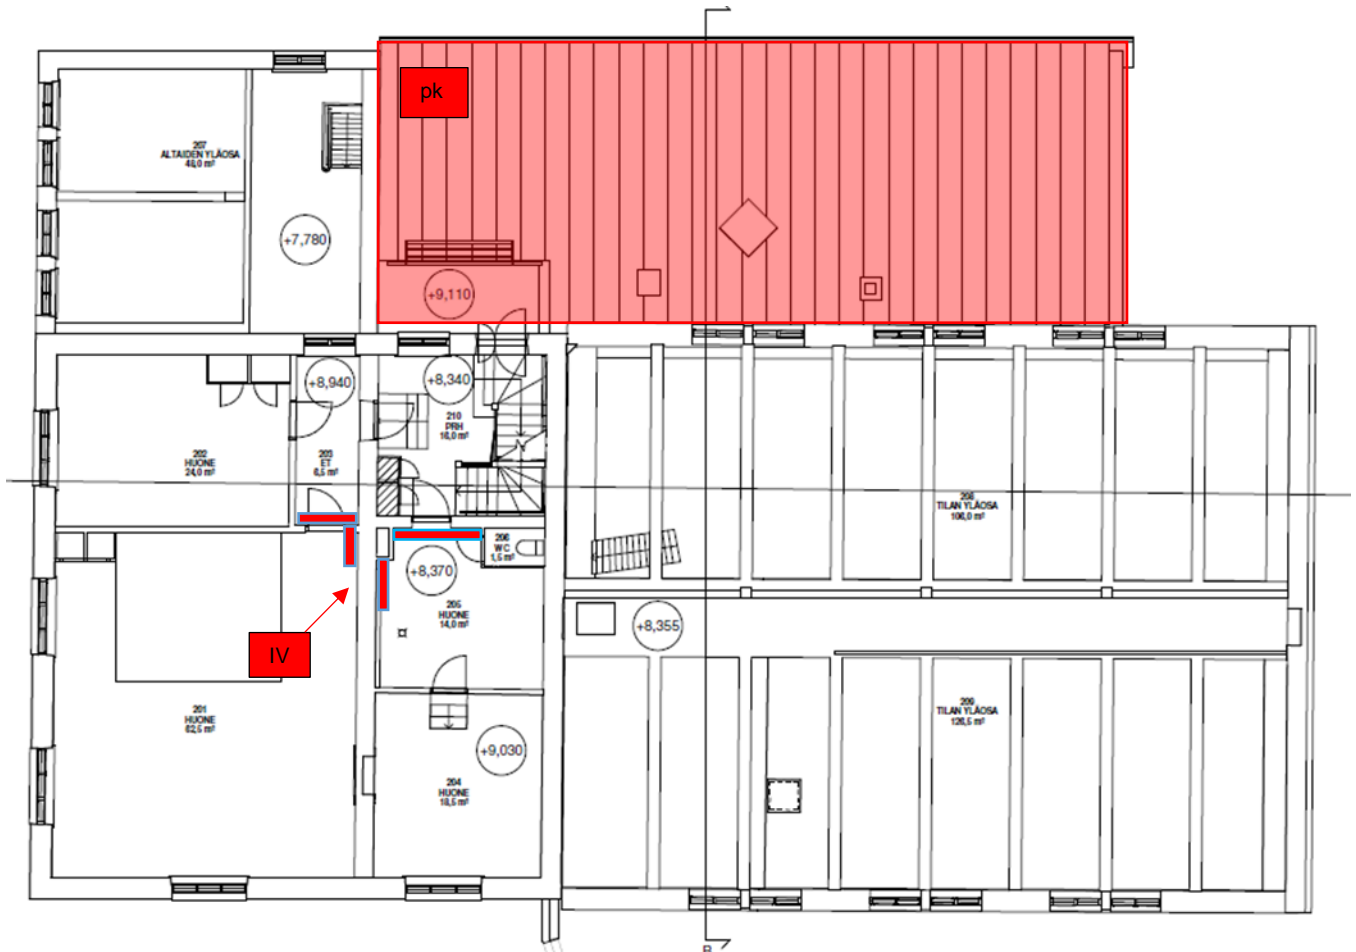
2.kerros

IV =IV asbestipitoinen ilmanvaihtokanava

pk =vanhan peltikaton pikikitti + vahvikekangas

Lisäksi 2. kerroksen lattian maalien ja lyijypitoisuus ylittää ylemmän ohjearvon

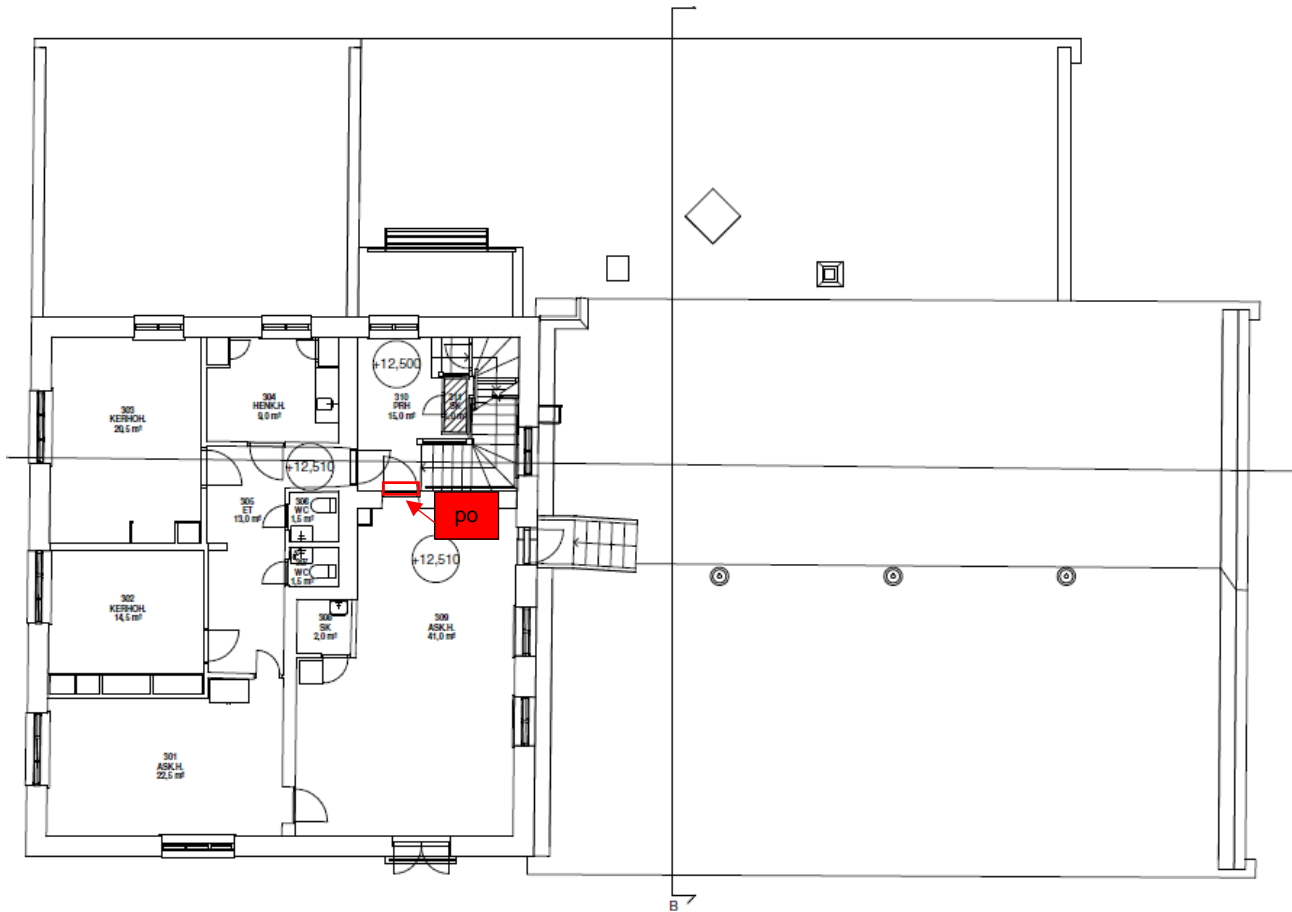
3.Kerros

po = huoneen 309 palo-ovi sisältää asbestia

Lisäksi 3. kerroksen seinien ja lattian maalien ja tasoitteiden lyijypitoisuus ylittää ylemmän ohjearvon

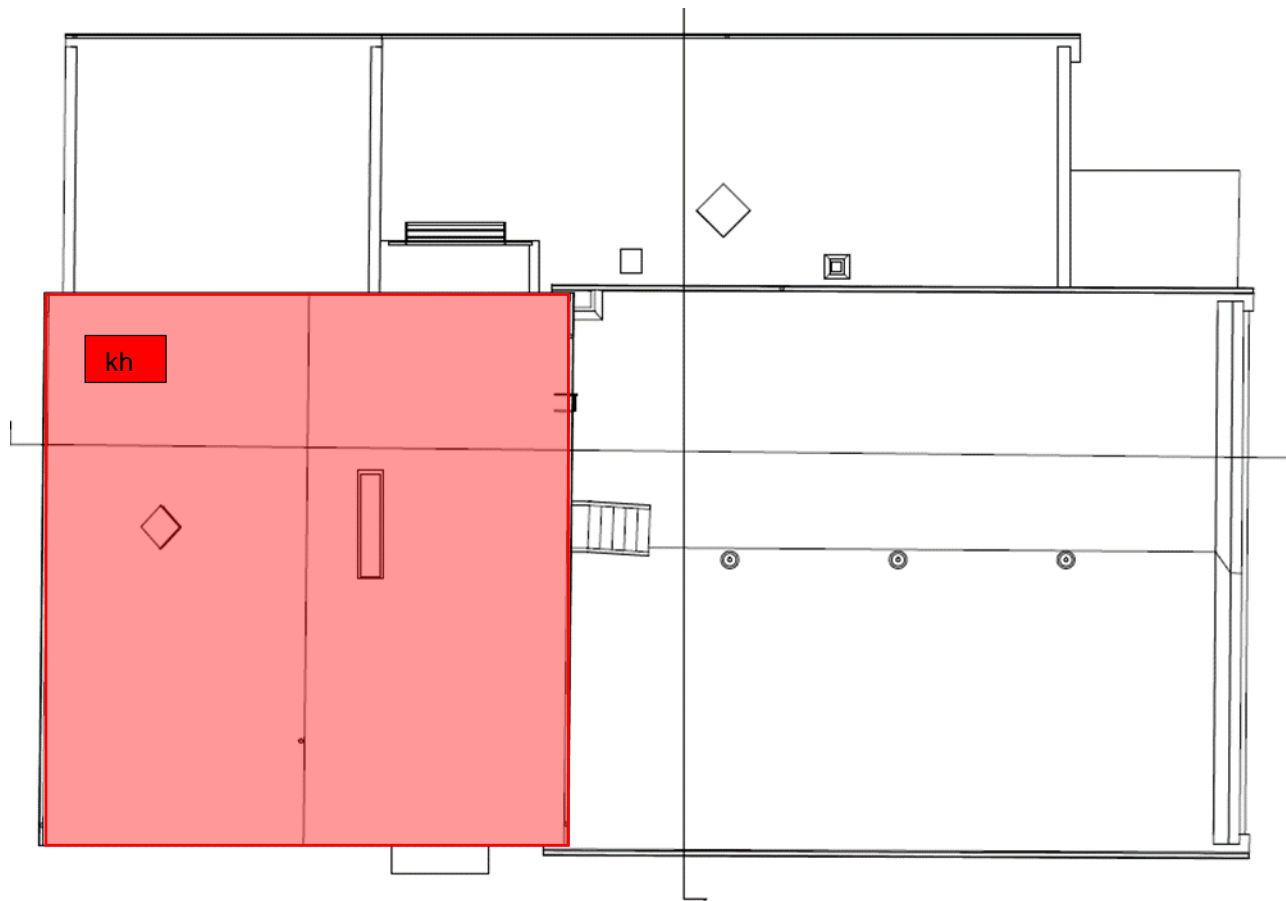
Vesikatto

kh =Uusitun peltikatteen alla olevan vanhan kattohuovan PAH-pitoisuudet ylittävät vaarallisen jätteen raja-arvot.

- Rakennuksen mikrobivaurioituneet rakenteiden purkaminen ja hävittäminen tulee suorittaa RATU 82-0239 ohjekorttia noudattaen.
- Rakennuksen autotallin vanha bitumihuopakate tulee purkaa ja hävittää RATU 82-0381 ohjekorttia noudattaen PAH-pitoisena vaarallisena jätteenä.

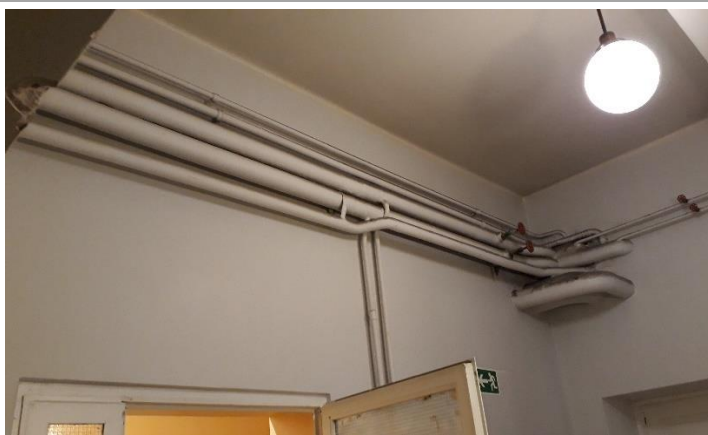
1.krs, käytävä 107/Porrashuone 110.

**Vanhoja asbestipitoisia putkieristeitä
näkyvillä n. 15 jm.**

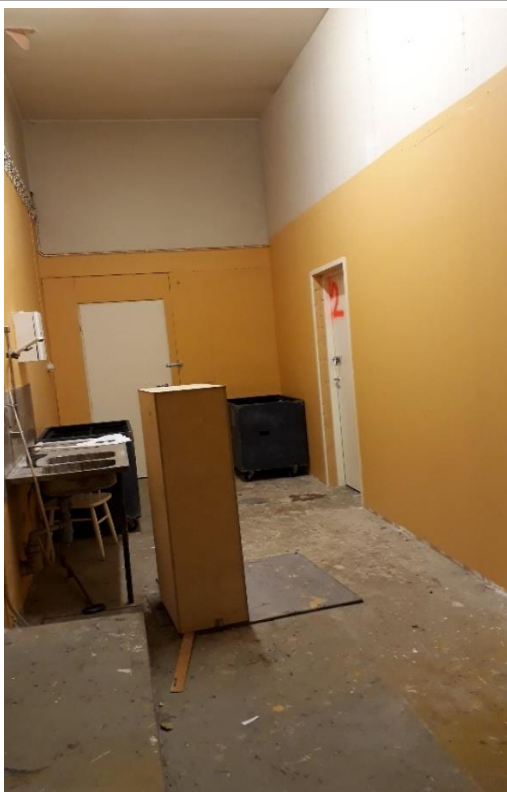
1.krs, käytävä 104.

Lattiassa luukku alla olevaan
allastilaan.

Betonilaattojen välissä pikieriste, ei
sisällä asbestia, eikä sen PAH-
pitoisuudet ylitä raja-arvoja.

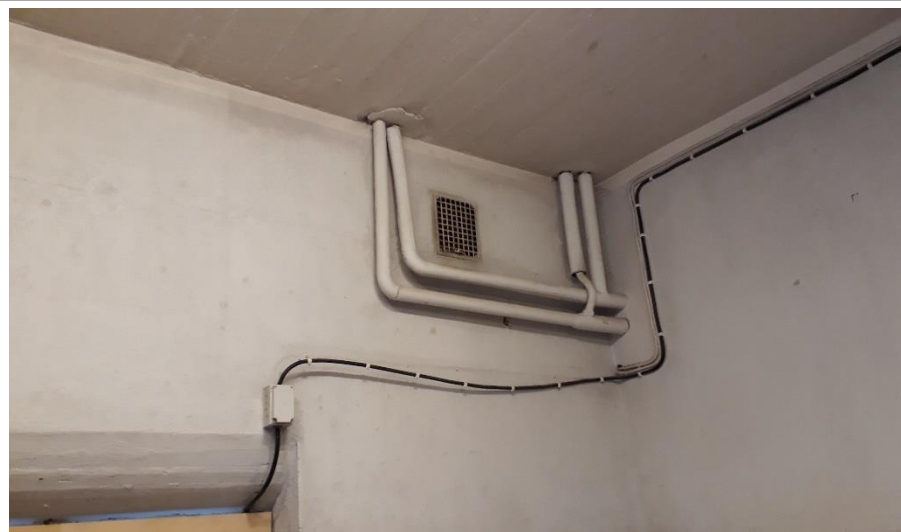
1.krs, huone 101.

Asbestipitoisia putkieristeitä näkyvillä
n. 5 jm.

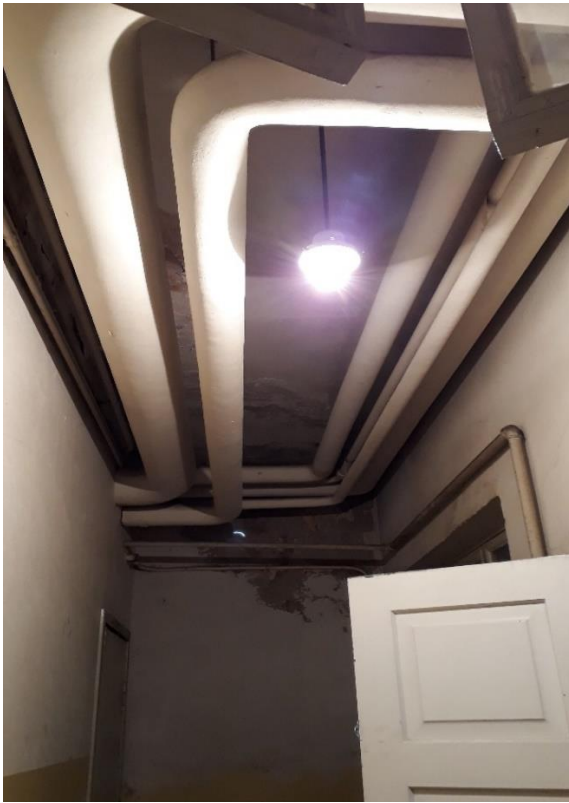
1.krs, käytävä 112.

Asbestipitoisia putkieristeitä näkyvillä
n. 30 jm.

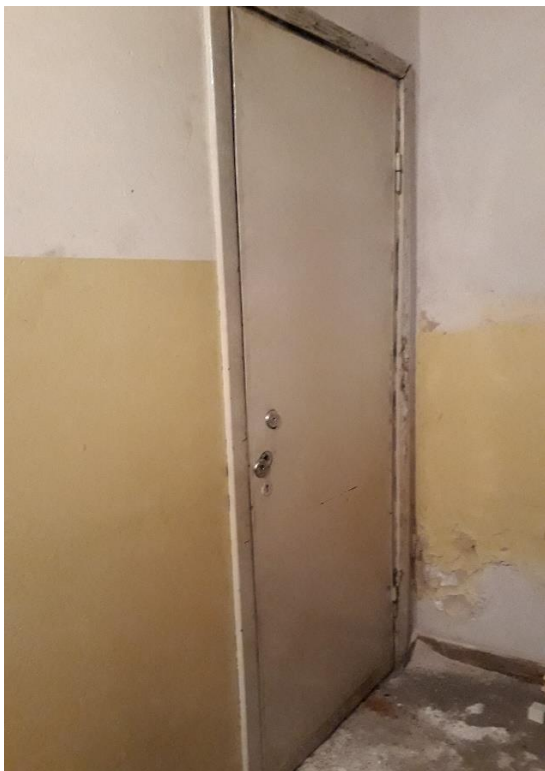
Käytävä 112.

Palo-ovi. Eristeenä mahdollisesti
asbestipahvi.

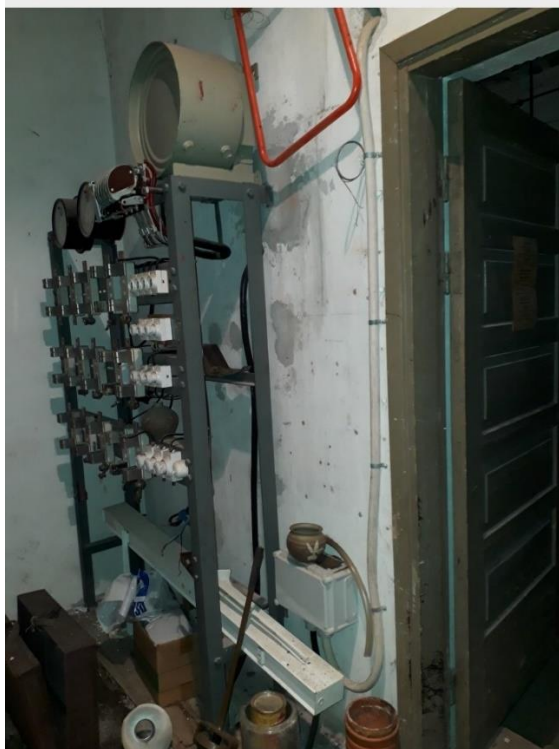
1.krs muuntamotila 114.

Seinien maalit/tasoitteet eivät sisällä haitta-aineita.

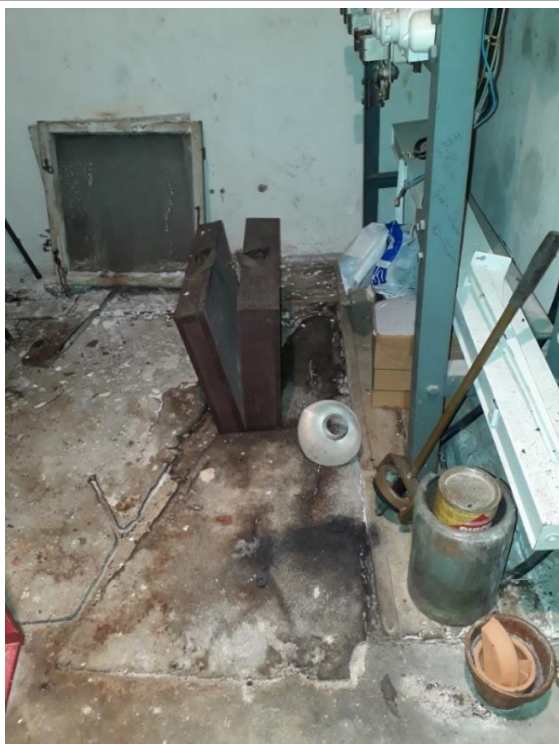
Tila 114.

Lattian pintamateriaalit eivät sisällä asbestia.

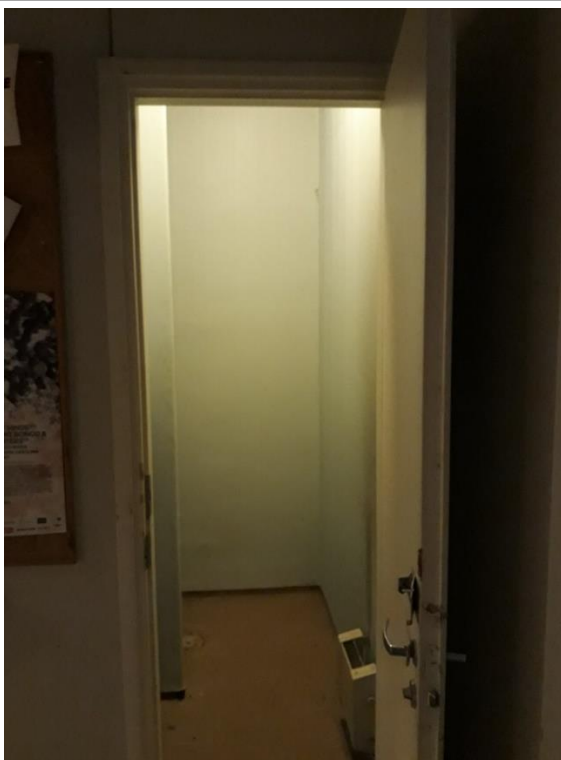
1.krs, suihkutila 108.

Seinät kipsilevytettyjä, pinnoitteena muovimatto, joka ei sisällä asbestia.

Lattian ruskea muovimatto sisältää asbestia.

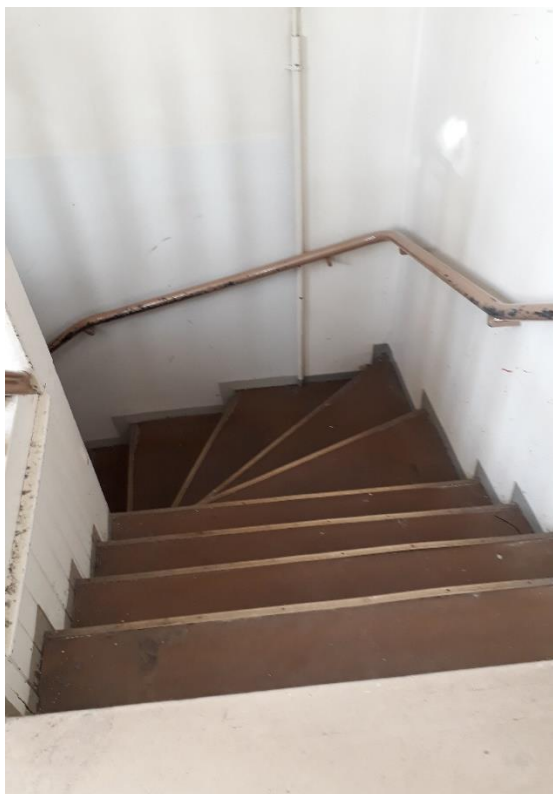
1-2 krs. rappuset.

Ruskea muovimatto ei sisällä asbestia.

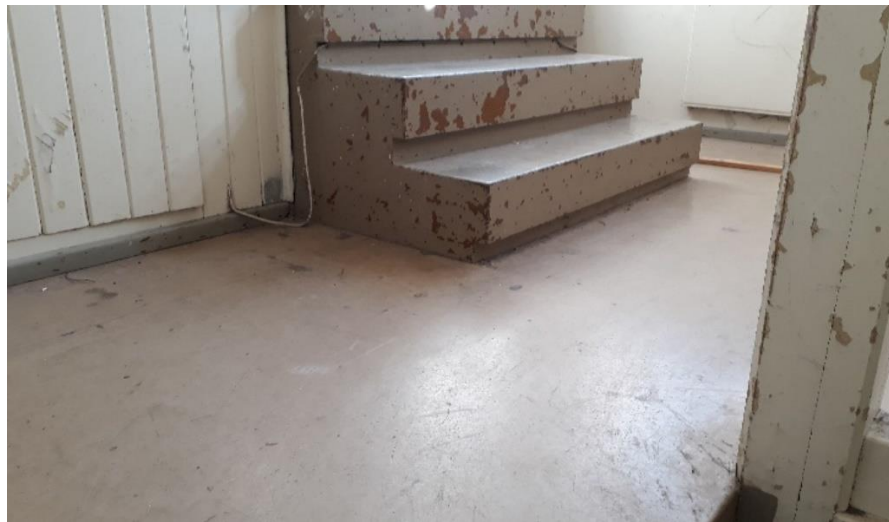
2.krs, porrashuone 210.

Vaalean ruskea muovimatto ei sisällä asbestia.

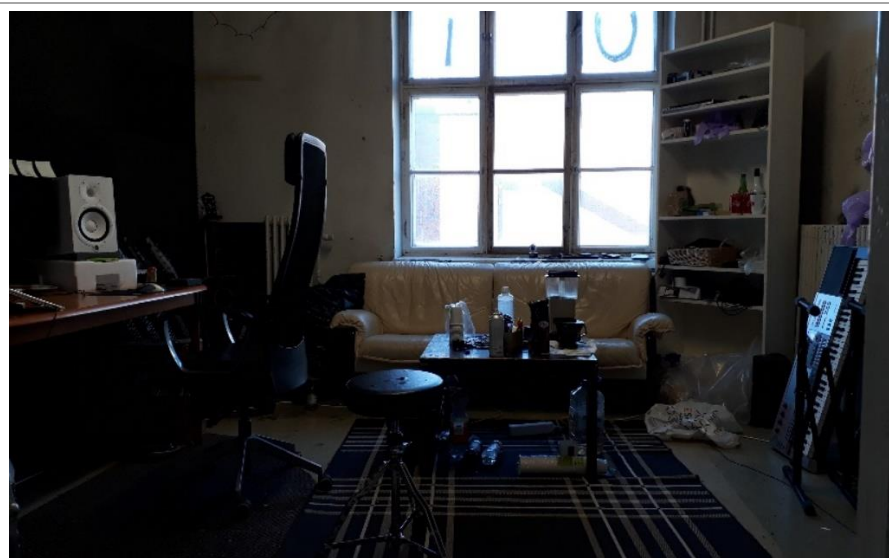
2.krs huone 204.

Lattian muovimatot eivät sisällä asbestia.

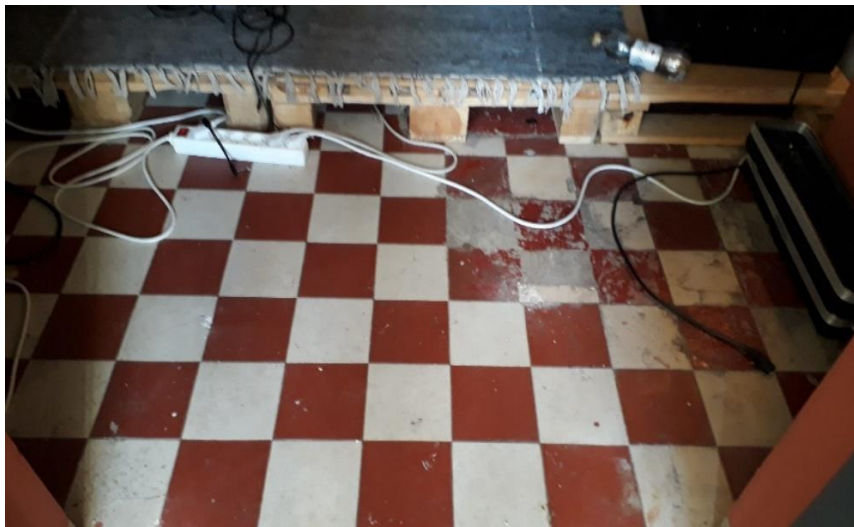
2.krs huone 205.

Lattian laatoitus ei sisällä asbestia.

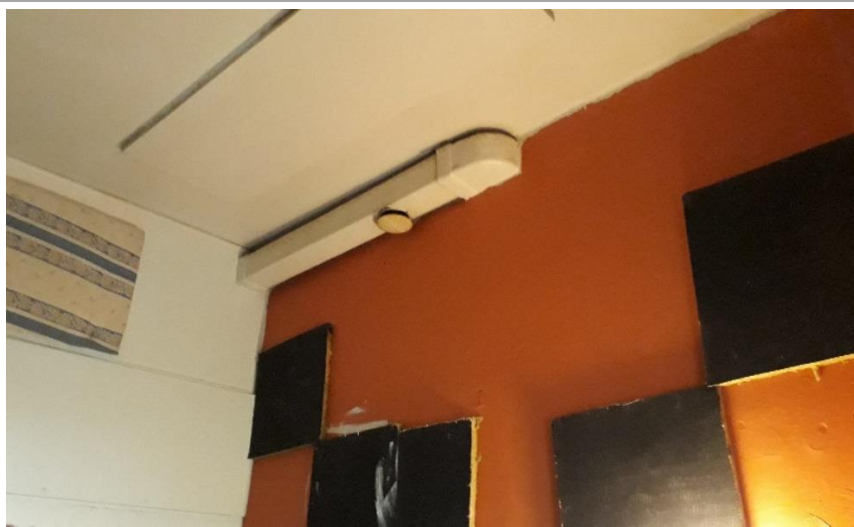
Huone 205.

Seinät tiilimuurattuja ja puurunkoisia
kipsilevytettyjä. Pinnassa maali.

**Katonrajassa näkyvillä asbestipitoista
IV-kanavaa yhteensä n. 3,5 jm.**

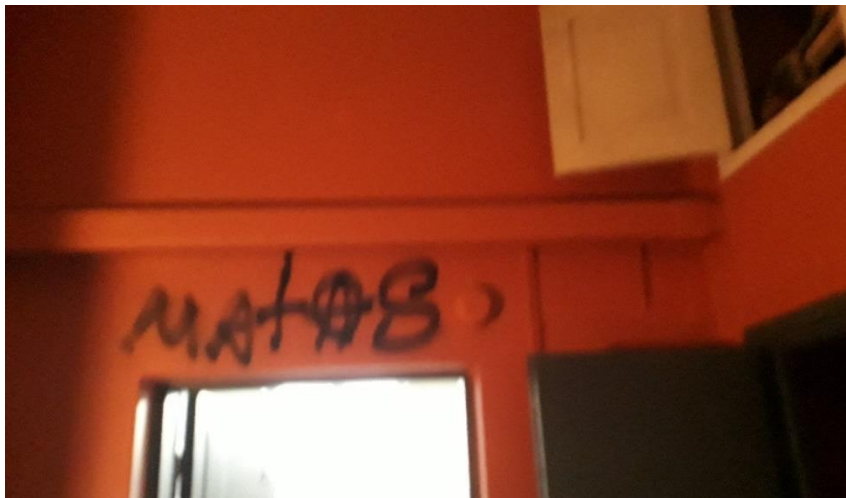
Huone 205.

Asbestipitoista IV-kanavaa yhteensä
n. 3,5 jm.

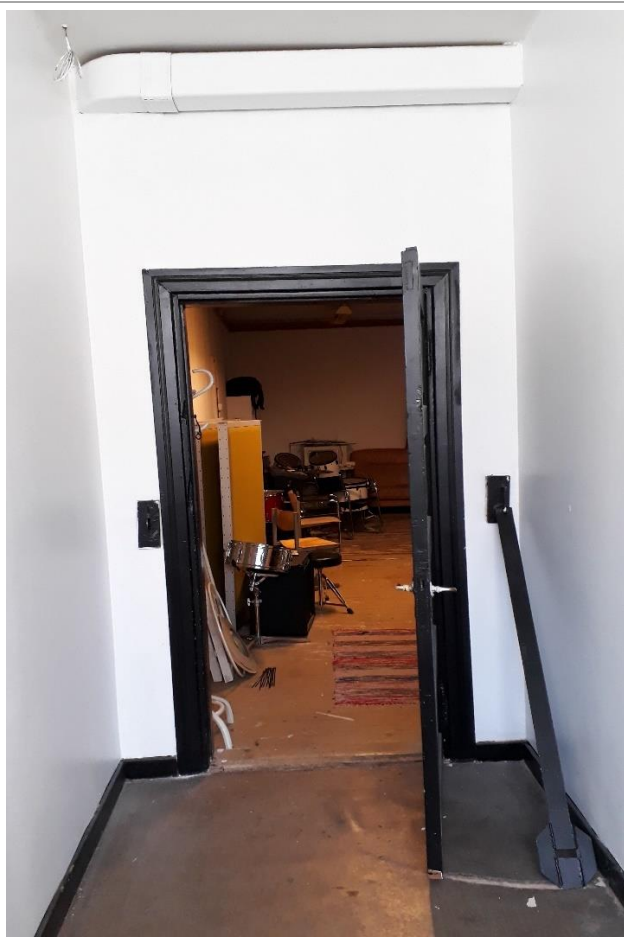
2.krs eteinen 203.

Lattian ruskeassa muovimatossa ei
asbestia.

Asbestipitoista IV-kanavaa näkyvillä
n. 1,5m.

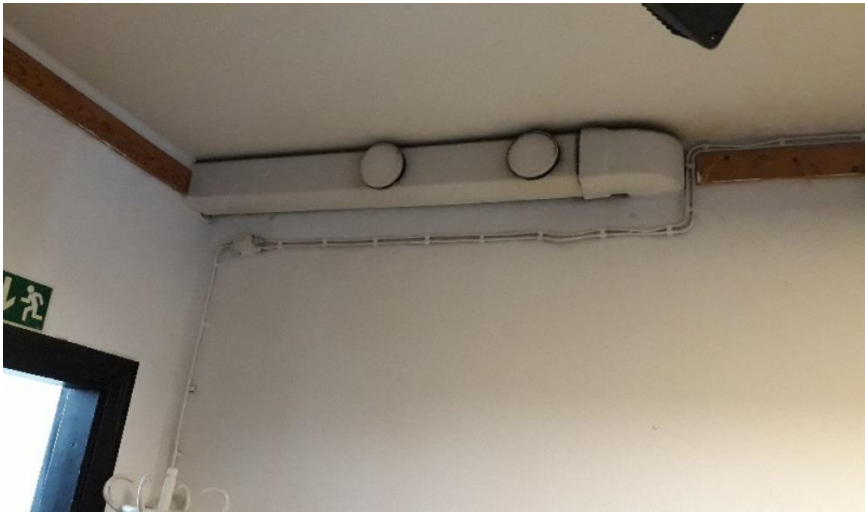
2.krs huone 201.

Asbestipitoista IV-kanavaa näkyvillä
n. 1,5 jm.

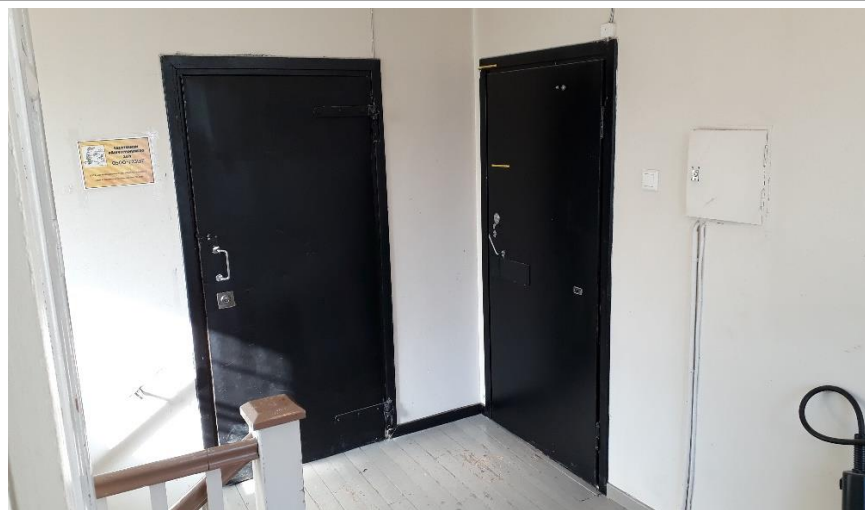
3.krs porrashuone 310.

Palo-ovi huoneeseen 309.

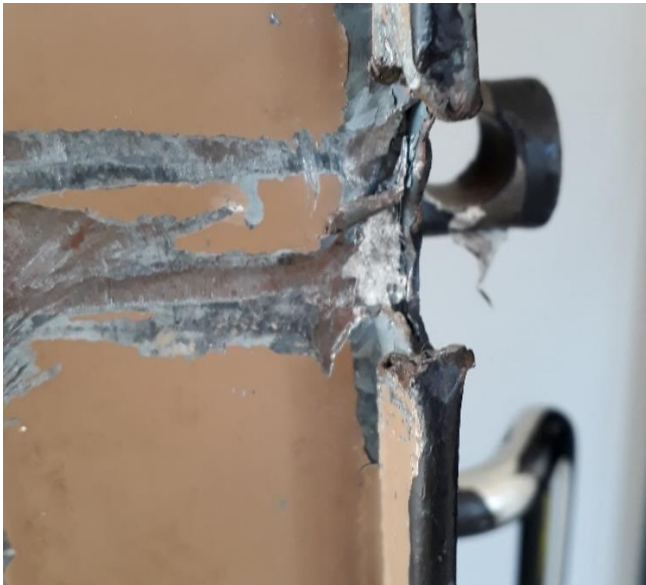
Huoneen 309 palo-ovessa
asbestipahvi.

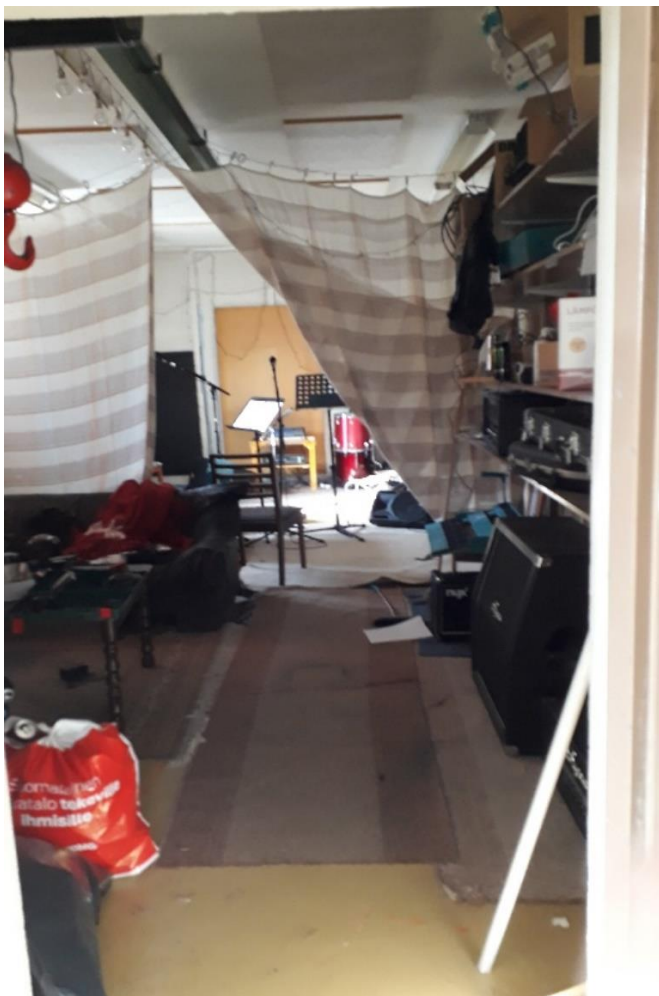
3.krs huone 309.

Tilasta otettu seinäpinnoitteista näyte
(3.krs kokoomanäyte). Näytteen
lyijypitoisuus ylittää ylemmän
ohjearvon.

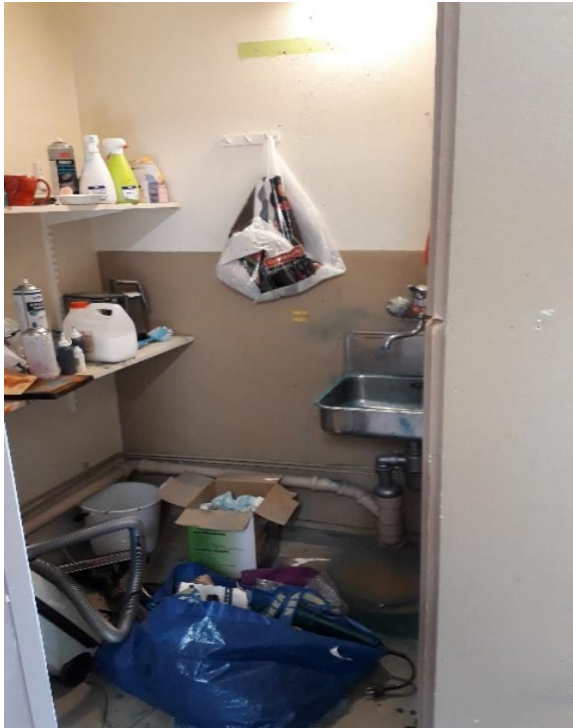
Huoneen 309 siivouskomero.

Seinien ja lattian muovimatto (sama kuin porrashuone 210:ssa) ei sisällä asbestia.

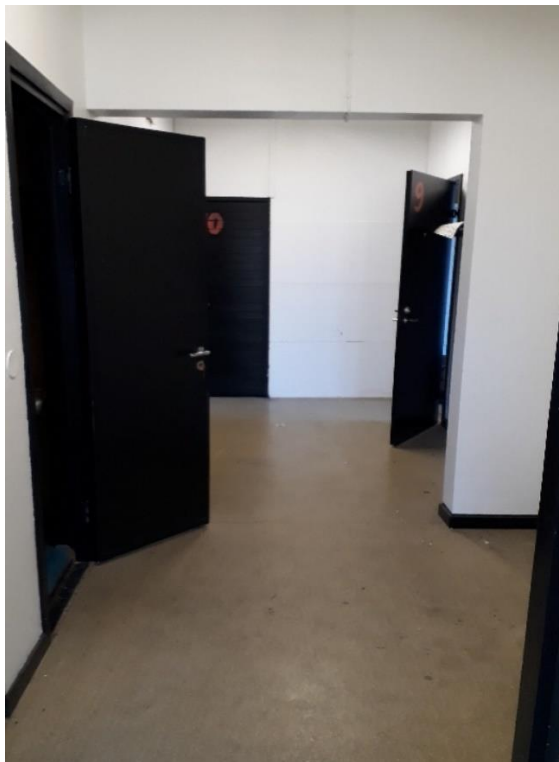
3.krs eteinen 305.

Lattian muovimatto ei sisällä asbestia (sama kuin keittiössä, josta näyte).

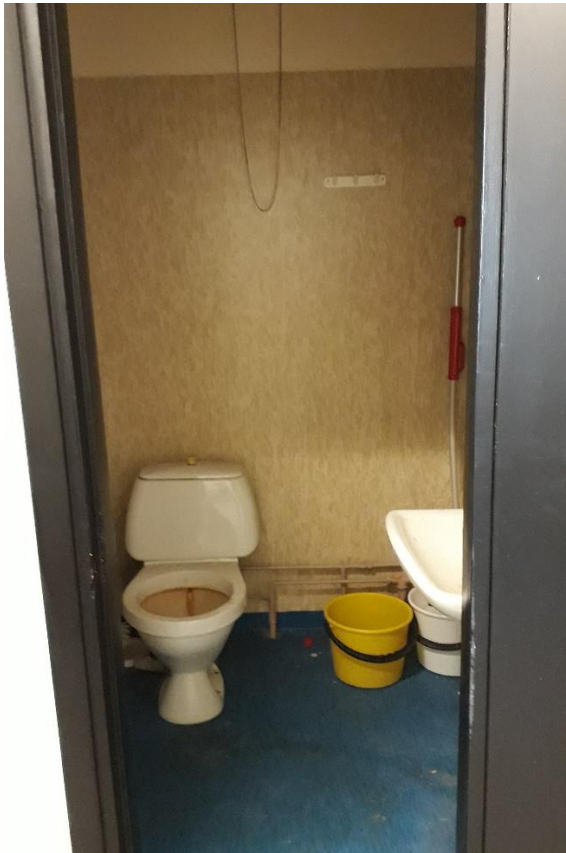
3.krs wc 306. Seinien ja lattian muovimatoista näytteet; eivät sisällä asbestia.

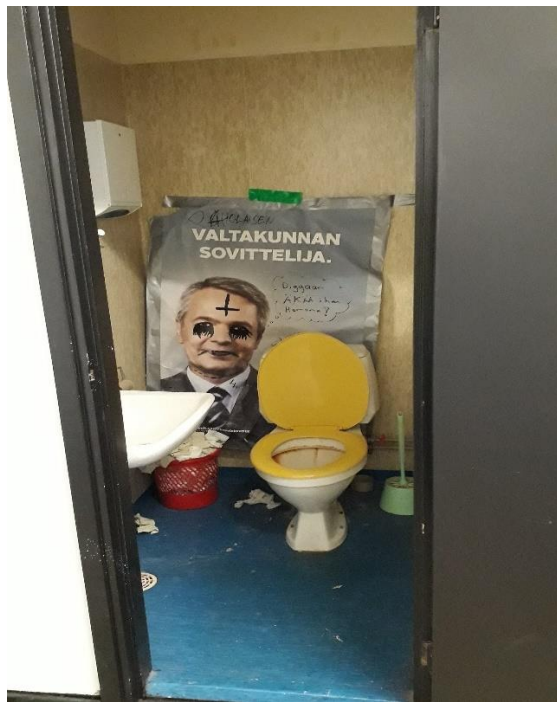
3.krs wc 307. Seinien ja lattian muovimatot eivät sisällä asbestia.

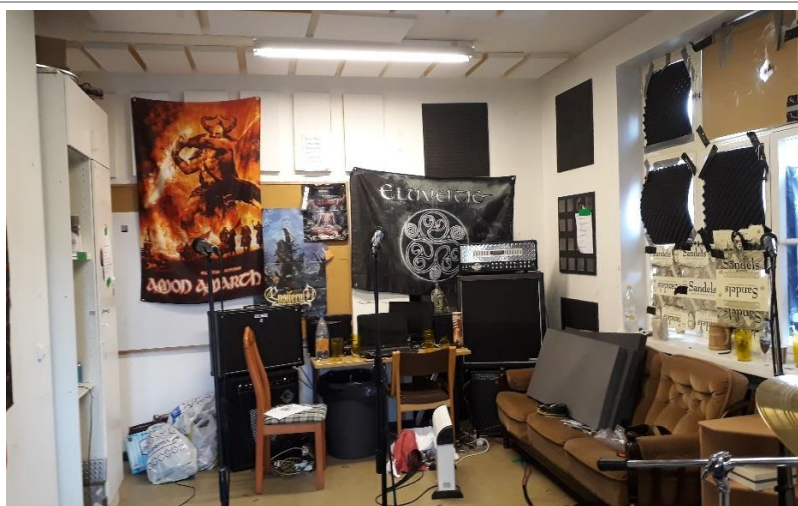
Huone 301. Lattian muovimatto ei sisällä asbestia.

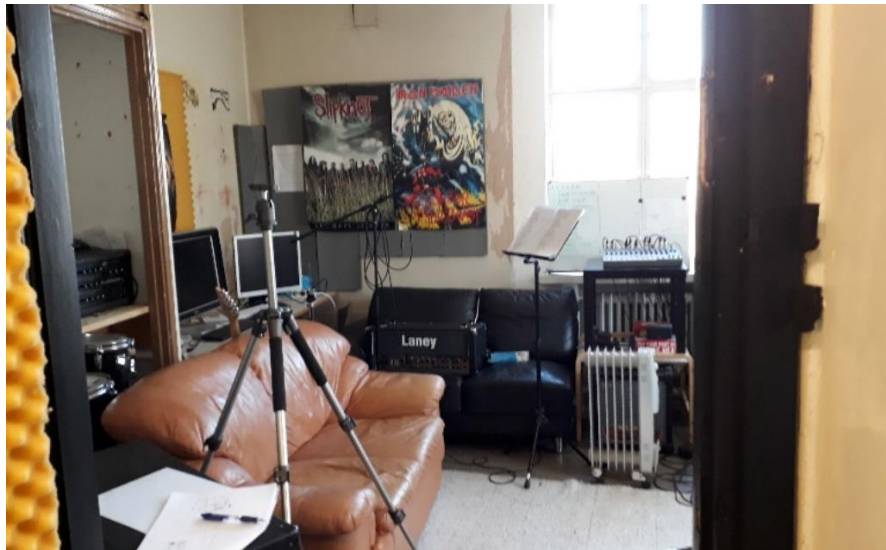
3.krs huone 303.

Tilasta otettu seinäpinnoitteista näyte (3.krs kokoomanäyte). Näytteen lyijypitoisuus ylittää ylemmän ohjearvon.

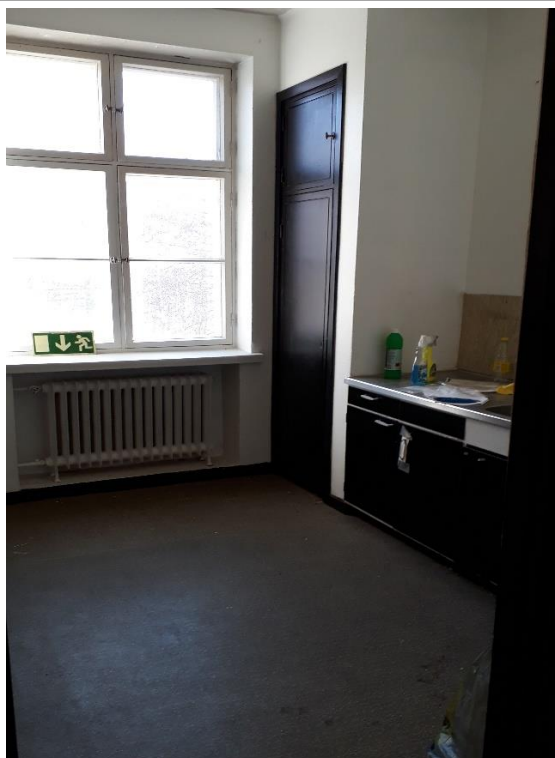
3.krs keittiö 304.

Lattian muovimatosta näyte; ei sisällä asbestia.

Tilasta otettu seinäpinnoitteista näyte (3.krs kokoomanäyte). Näytteen lyijypitoisuus ylittää ylemmän ohjearvon.

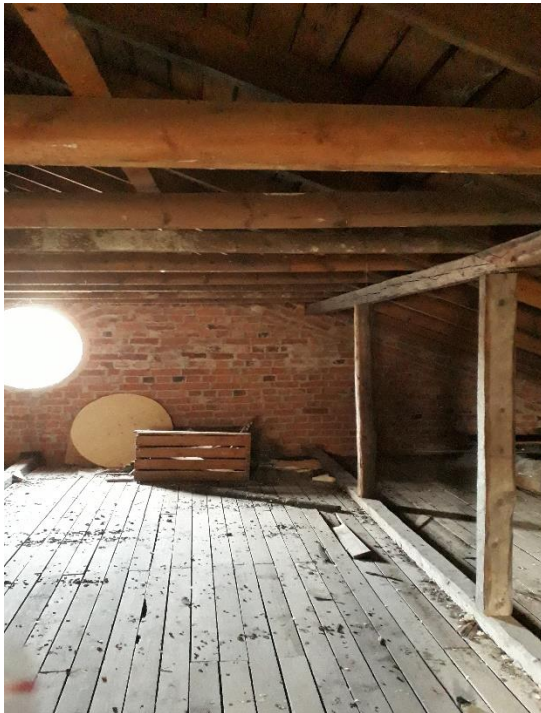
Vintti. Laudoituksen alla eristeenä koksikuonaa.

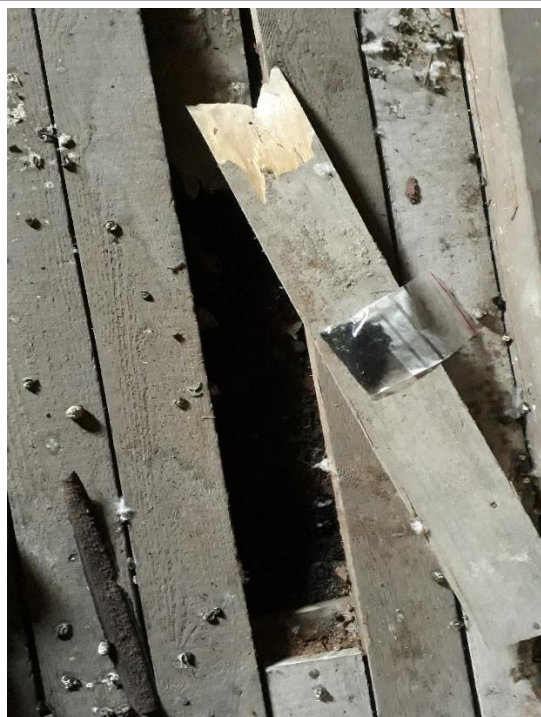
Koksikuonasta näyte. PAH-pitoisuudet eivät ylitä raja-arvoja.

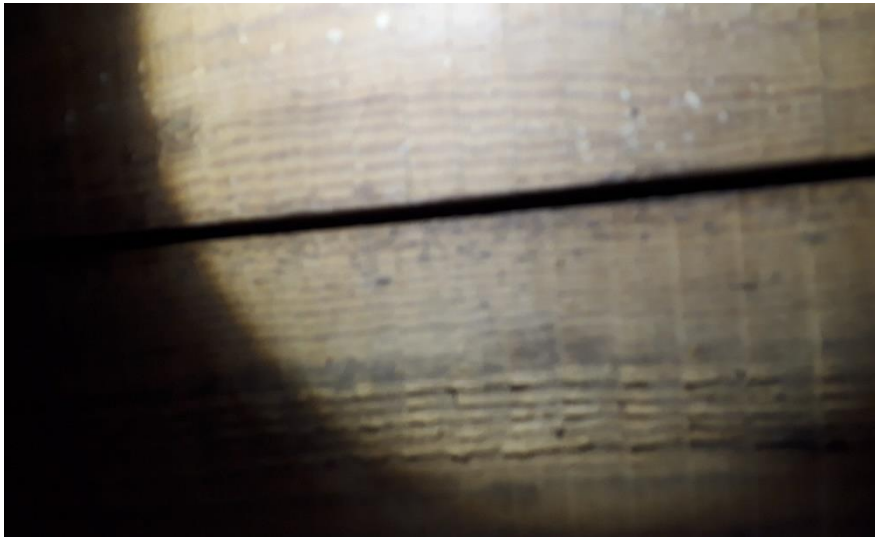
Korkeimman osan peltikatteen alla vanha huopa, josta näyte.

Huopa ei sisällä asbestia, mutta sen PAH-pitoisuudet ylittävät vaarallisen jätteen raja-arvot.

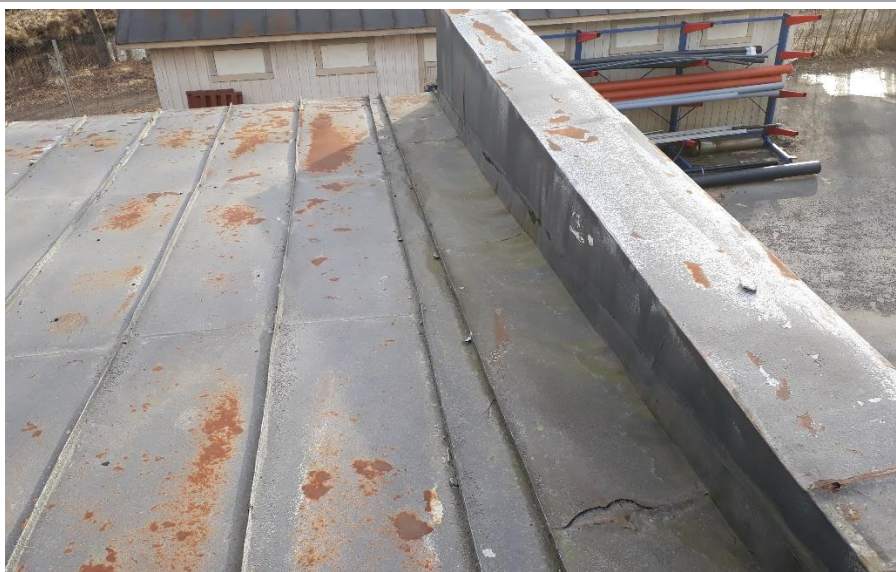
Alimman osan kattoa työsalin 116 kohdalla.

Peltikaton saumoja tiivistetty asbestipitoisella pikikitillä ja vahvikekankaalla.

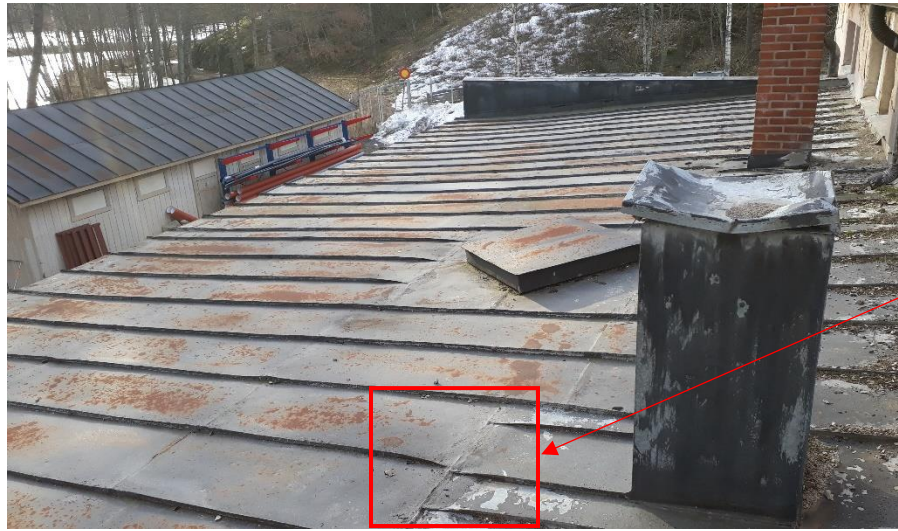
Alimman osan peltikattoa.

Peltikaton saumoja tiivistetty
asbestipitoisella pikikitillä ja
vahvikekankaalla.

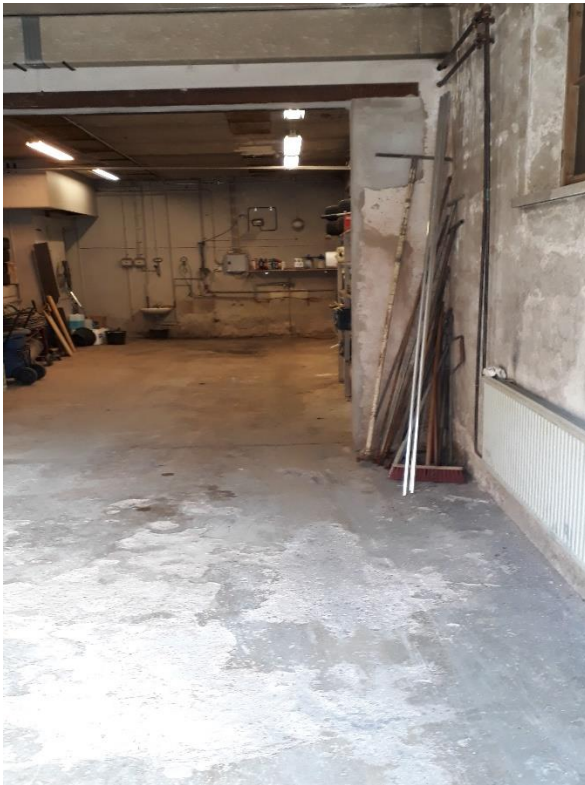
Työsali 116.

Seinämaaleista ja tasoitteista otettu näyte. Eivät sisällä asbestia, eivätkä lyijymäärät ylitä raja-arvoja.

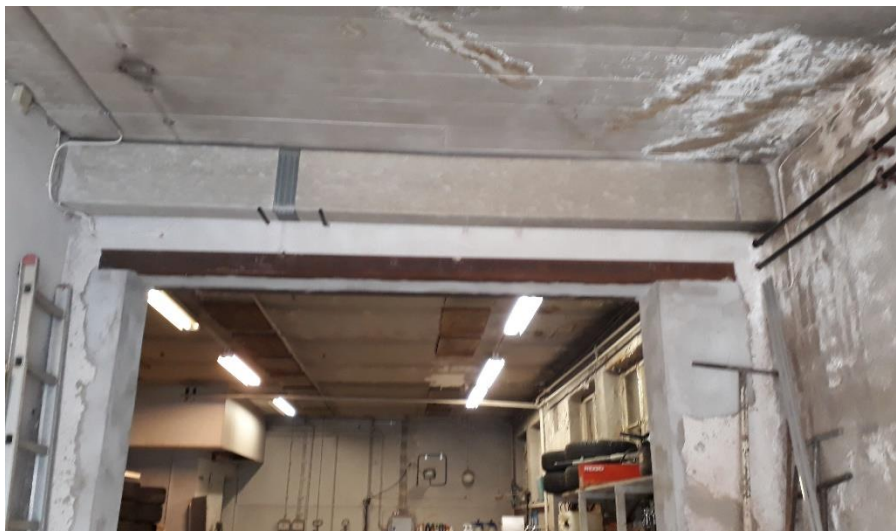
Työsali 116.

Asbestipitoista IV-kanavaa 4jm

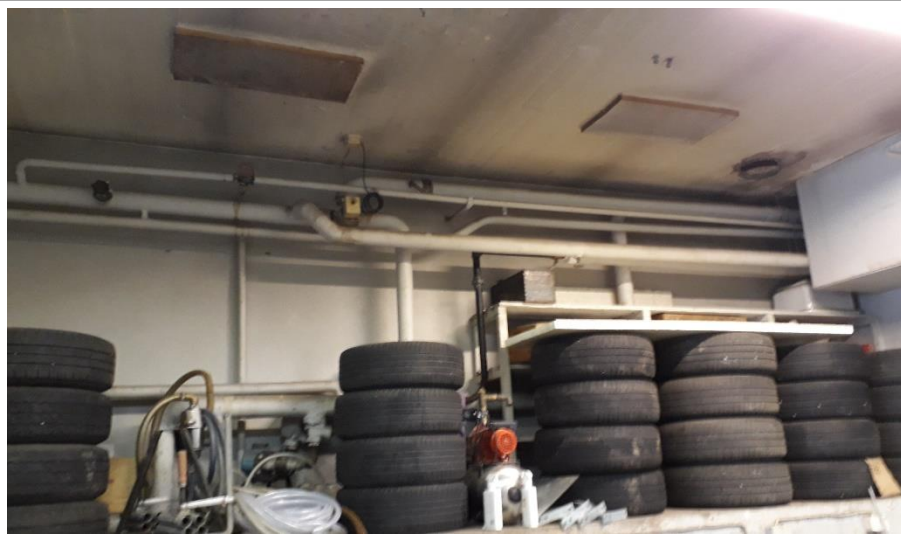
Työsali 116.

Asbestipitoista putkieristettä n. 70 jm

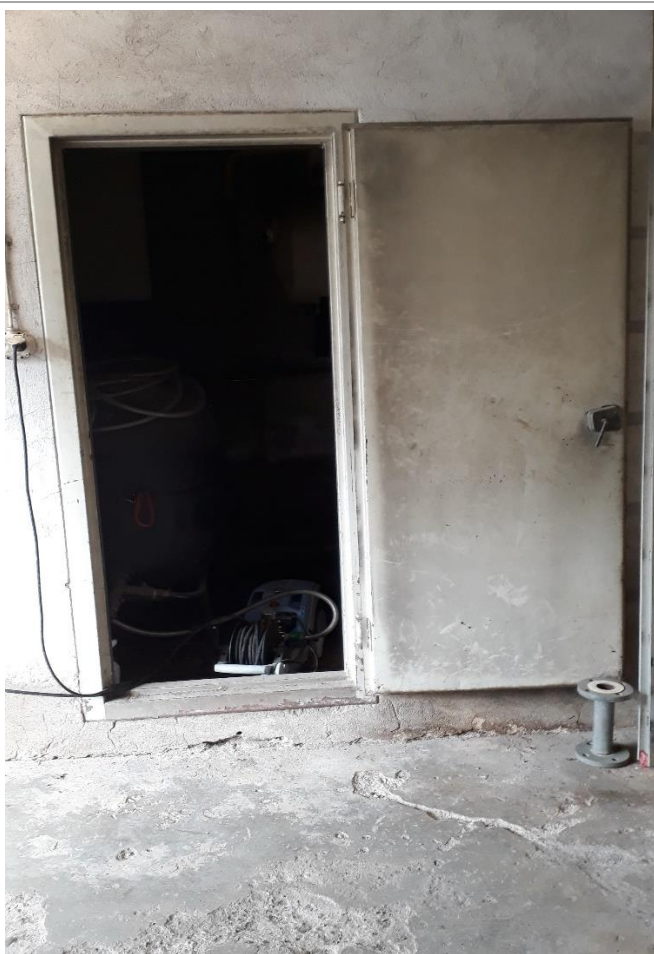
Palo-ovi Työsälissä 116.

Ovi ja karmit sisältävät asbestipahvia.

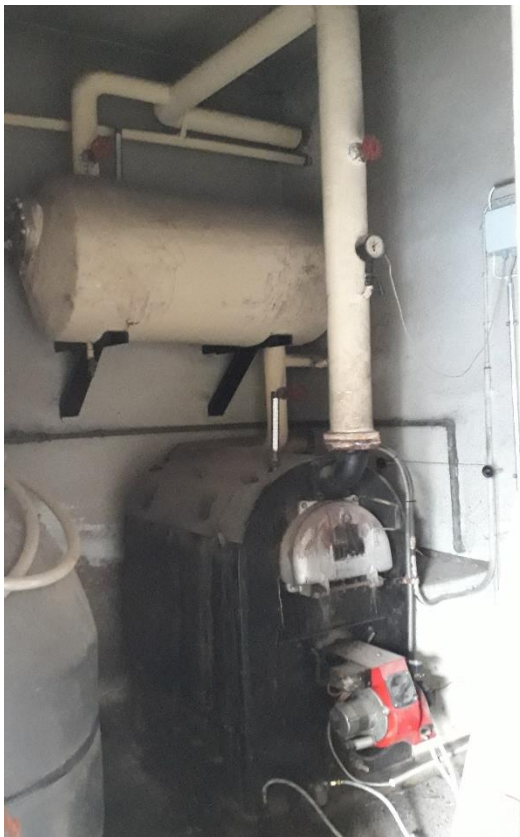
Työsalin 116 putkissa asbestipitoisia eristeitä.

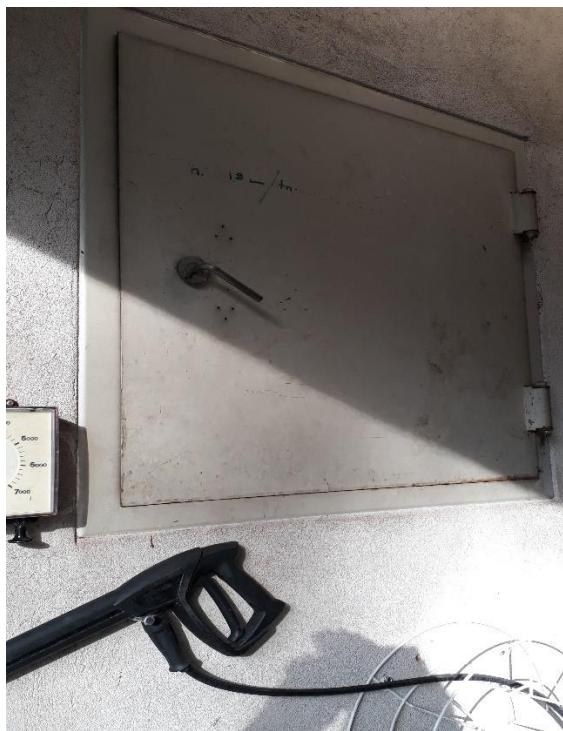
Työsalin 116 öljysäiliötilan luukku.
Välissä mahdollisesti asbestipahvia.
