Asbesti- ja haitta-ainekartoitus

Rauman vanha vesilaitos

2019

Projekti: Rakennuksen purkaminen

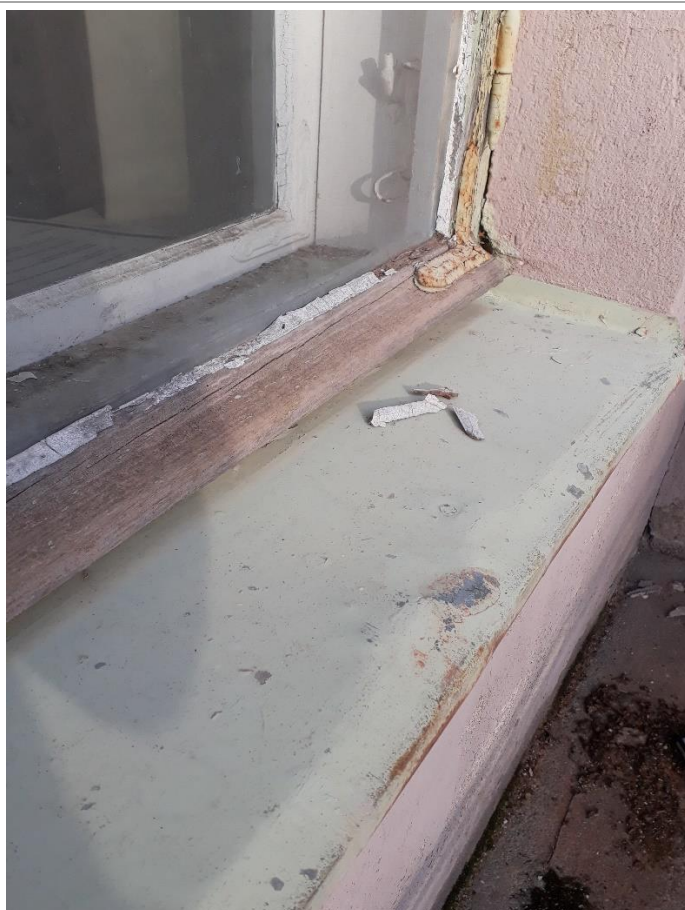
Ikkunoiden kittaukset eivät sisällä
haitta-aineita

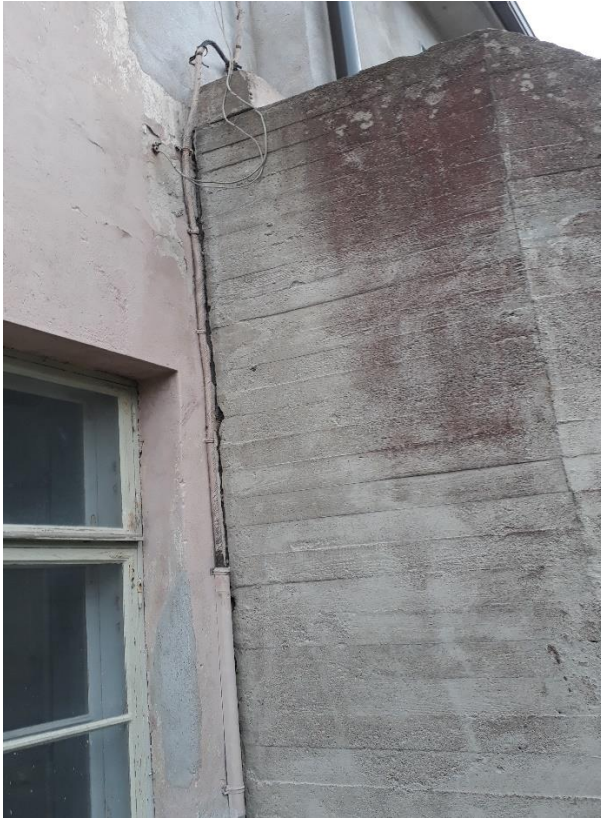
Ulkoseinien maalit ja tasoitteet eivät sisällä haitta-aineita.
