KUNTOARVIO
RAUMAN VANHA VESILAITOS
PUMPPUTIE 2
26100 RAUMA

3. Rakennus

Saatujen tietojen mukaan kyseessä on 1950-luvun alussa paikalle rakennettu vanha vesilaitos. Rakennuksen runkorakenteet ovat betoni- ja tiilimuurattuja.

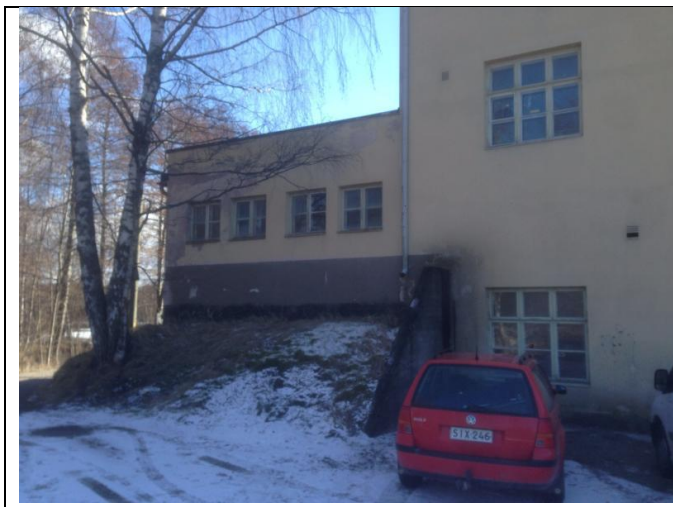
Kuva 1: Rakennuksen ulkoseinää päin on paikoin maata. Seinän sisäpuolella on vanhat vesisäiliöt, jonka vuoksi todennäköisesti maatäytöllä on tuettu perusmuuria.

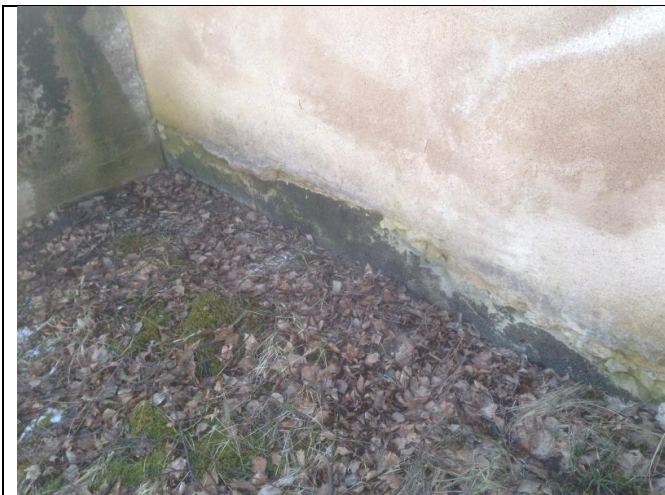
Kuva 3: Ulkoseinän alaosassa on paikoin kosteussulkuna bitumisively.

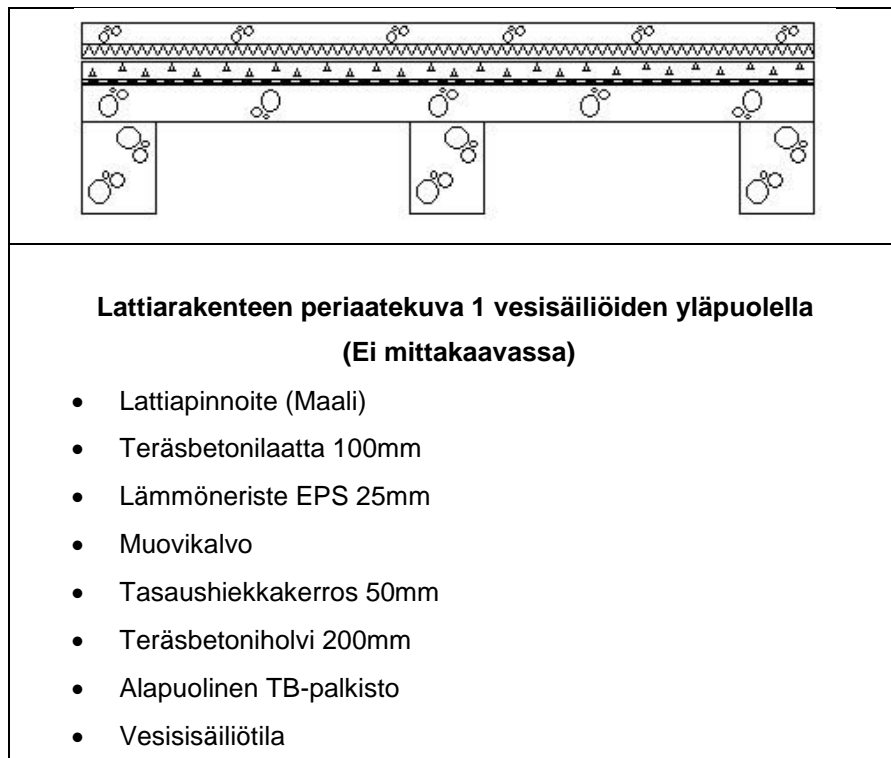
Kuva 5: Lattiarakenne vesisäiliötilan kohdalla (1)

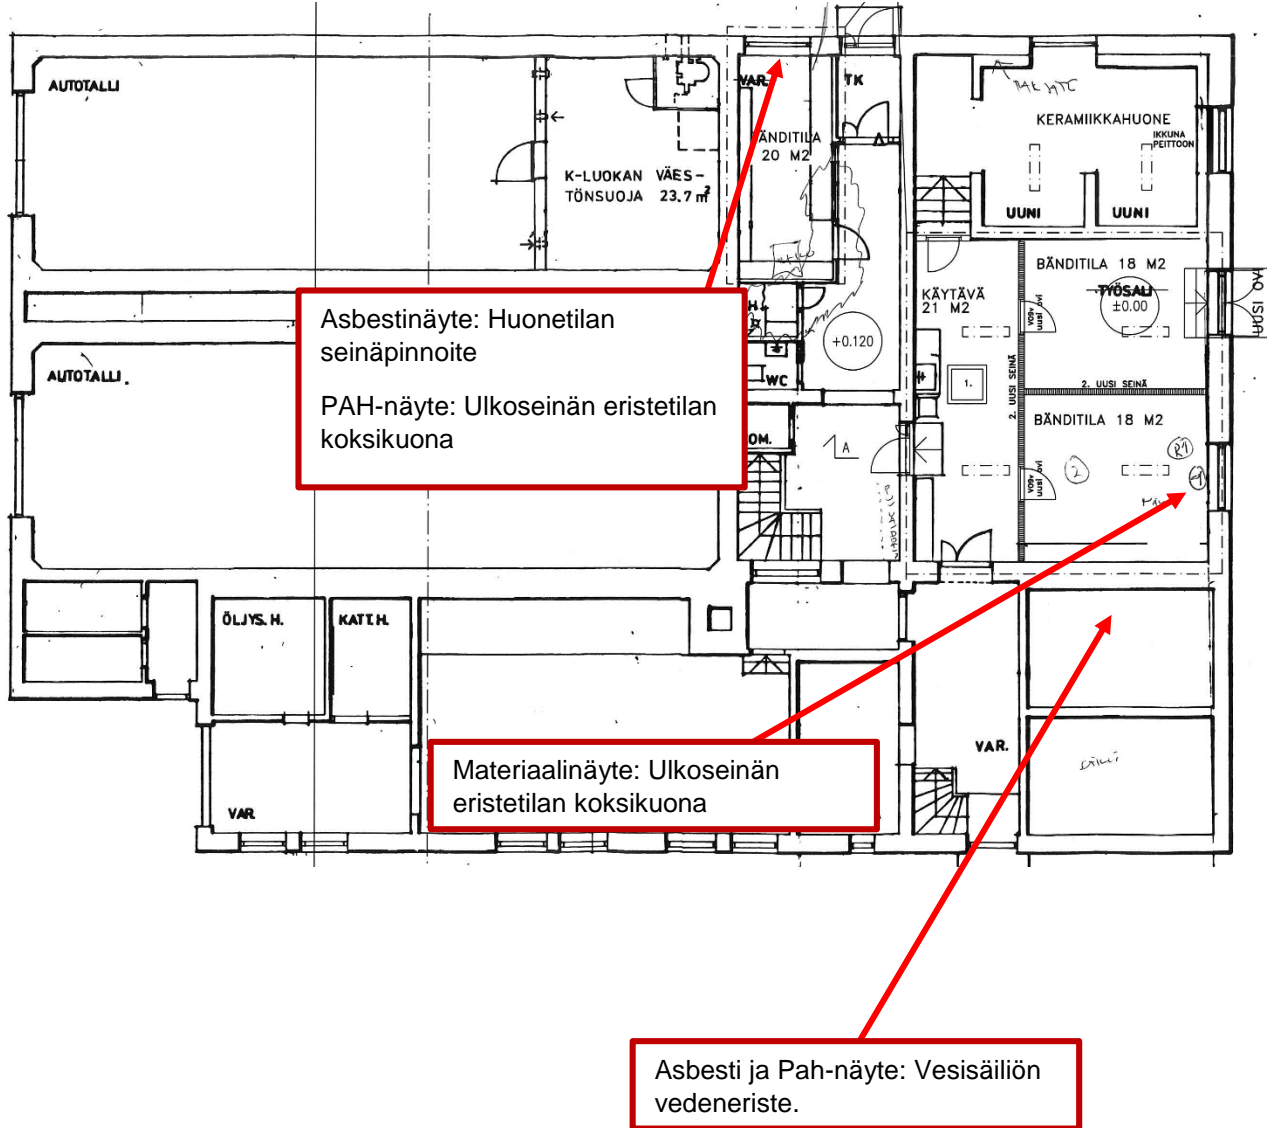
- Näyte 1: 1. kerros maali, tasoite ja rappauslaasti Ei sisällä asbestia
- Näyte 2: 1. kerros, vanhat pinnalla olevat vesialtaat, vedeneriste Ei sisällä asbestia

- Näyte 1: 1. kerros, vanhat pinnalla olevat vesialtaat, vedeneriste <20mg/kg
- Näyte 2: Ulkoseinän eristetilän täyttö, koksikuona 110mg/kg

Kuva 10: Asbesti ja Pah-näyte 1

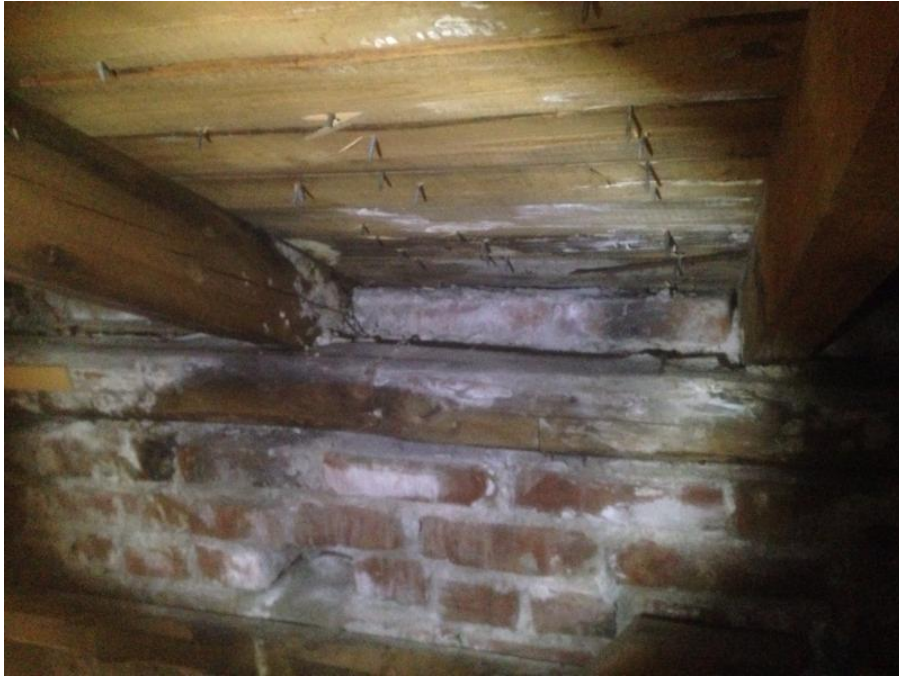
Kaikissa kolmessa materiaalinäytteessä todettiin aktinomykeetti (sädesieni)-pitoisuuden olevan koholla, joka viittaa rakenteissa olevaan aktiiviseen mikrobikasvustoon.

Kuva 12: Materiaalinäytteenotto kohta
3

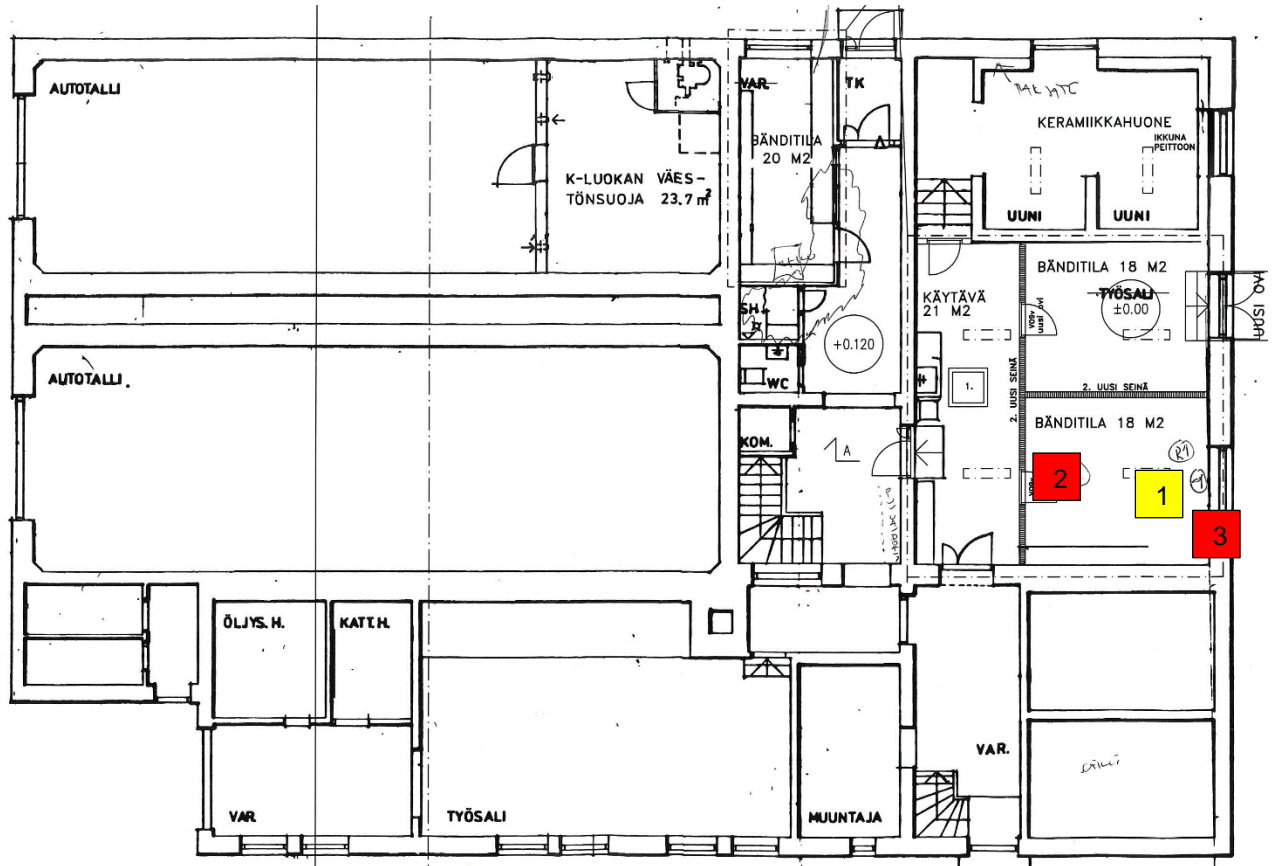
5.1.1 Mittauspisteet

RH (%)	T (°C)	AH (g/m³)	Kuvaus
Sisäilma	42.00	17.00	6.10	
Ulkoilma	92.00	0.00	4.48	Ajoittainen lumisade
MP-1	78.00	12.00	8.35	Normaali
MP-2	90.00	10.00	8.49	Koholla
MP-3	90.00	9.00	7.97	Koholla. Mitattu ulkoseinän eristetilan alaosasta
MP-4	38.00	18.00	5.86	Normaali. Mitattu toisen kerroksen välipohjan eristetilasta

Rakennekosteusmittauksen perusteella voidaan todeta, että alapohjan eristetilassa ja ulkoseinän alaosissa on kosteutta.

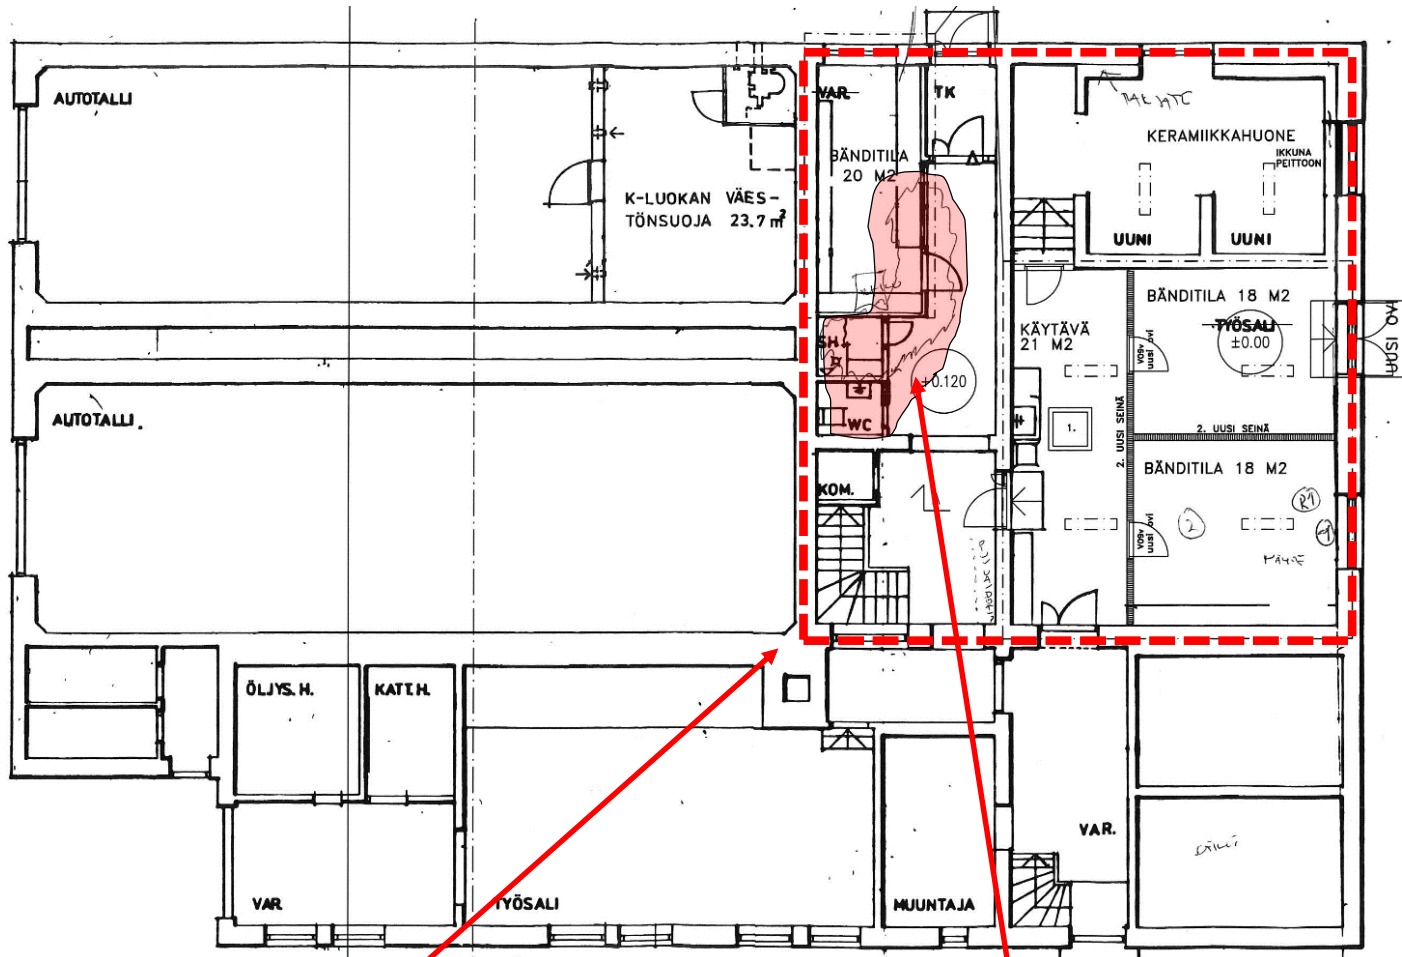
5.2.1 Pohjapiirros

Ensimmäisen kerroksen käytävässä on pintakosteusarvot selkeästi koholla. Todennäköisesti kohonneet kosteusarvot johtuvat vanhasta vuotovahingosta, jonka vuoksi pintalattia on kastunut pohjakuvaan merkityltä alueelta. Tällä alueella on puurakenteisien levyseinien alaosissa kosteuden aiheuttamia vaurioita

Tällä alueella kivirakenteisten
ulkoseinien alaosissa on paikoin
pintakosteusarvot koholla

Tällä alueella pintalattian
pintakosteusarvot selkeästi koholla.
Seinien alaosissa on kosteuden
aiheuttamia vauriota

Pintakosteusmittauksin voidaan todeta, että käytävään on päässyt vuotamaan vettä joskus, joka on aiheuttanut kohonneet pintakosteusarvot + puurakenteiden alaosissa olevat vauriot. Käytävän osuudella katossa on kosteusjälkiä, jotka viittaavat mahdolliseen viemärivuotoon välipohjan eristetilassa. Todennäköisesti valurautainen viemäri vuotaa padottaessa, jolloin vettä pääsee valumaan läpi välipohjan.

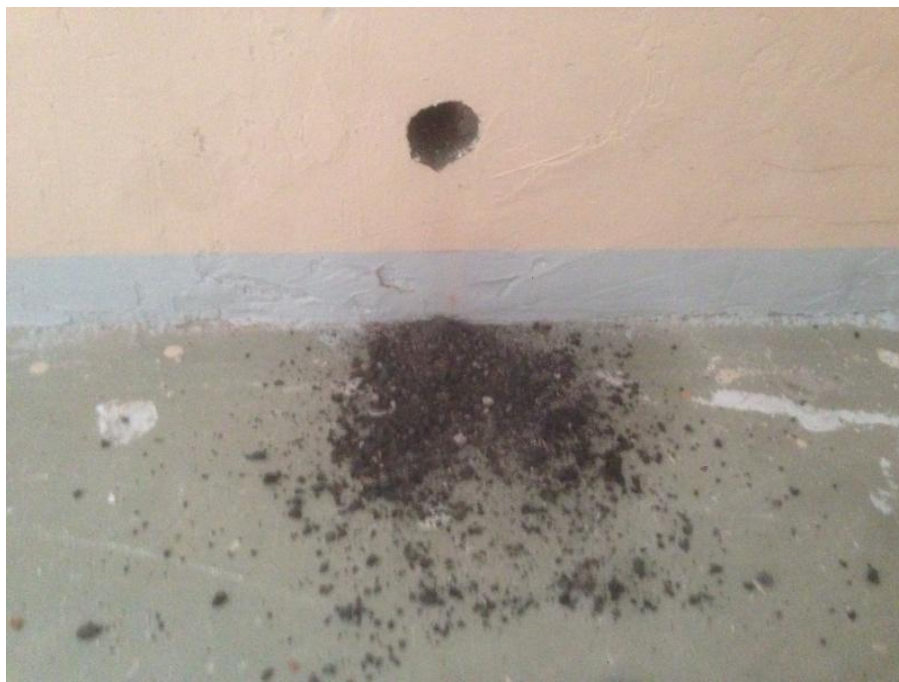
Kuva 13: Ulkoseinän lämmöneristeenä on koksikuonaa. Kuva otettu kosteusmittausta varten poratusta reiästä sekä lämmöneristeestä.

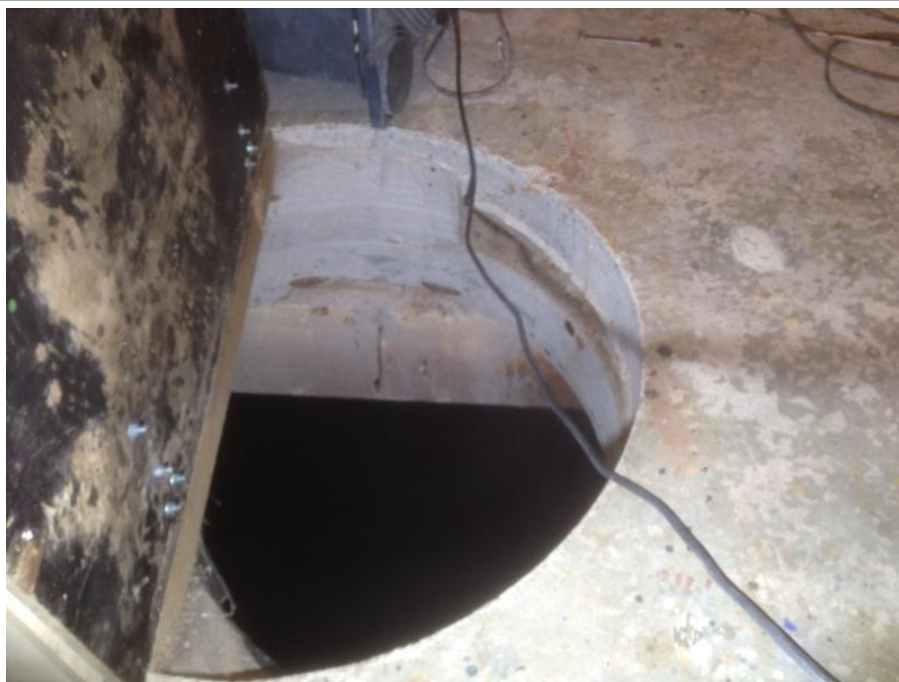
Kuva 14: Alakerran alapuolella on paikoin vesisäiliöt.

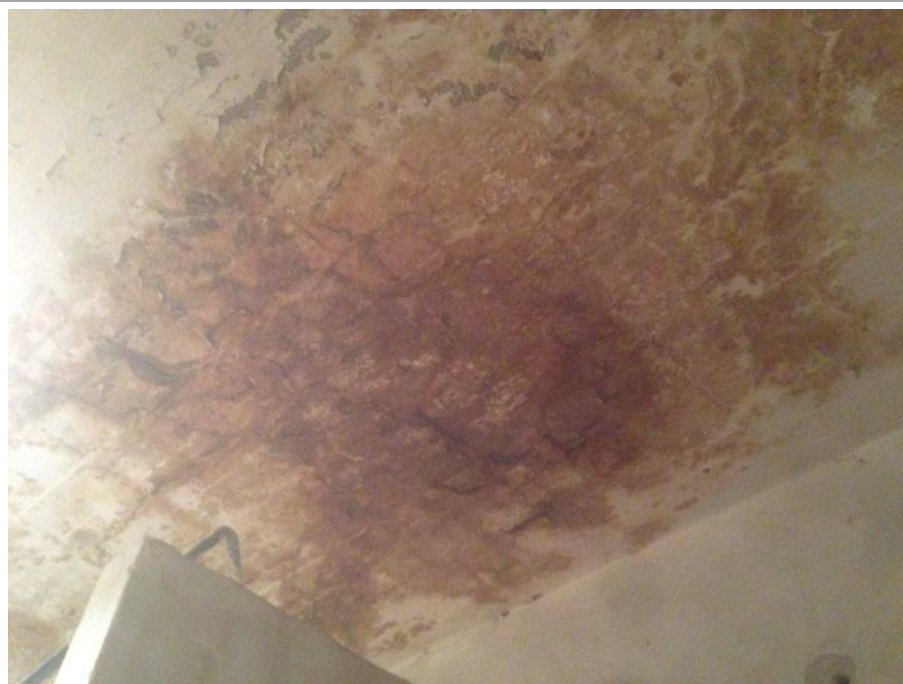
Kuva 22: Kosteusvaurio muuntamo-tilan katossa

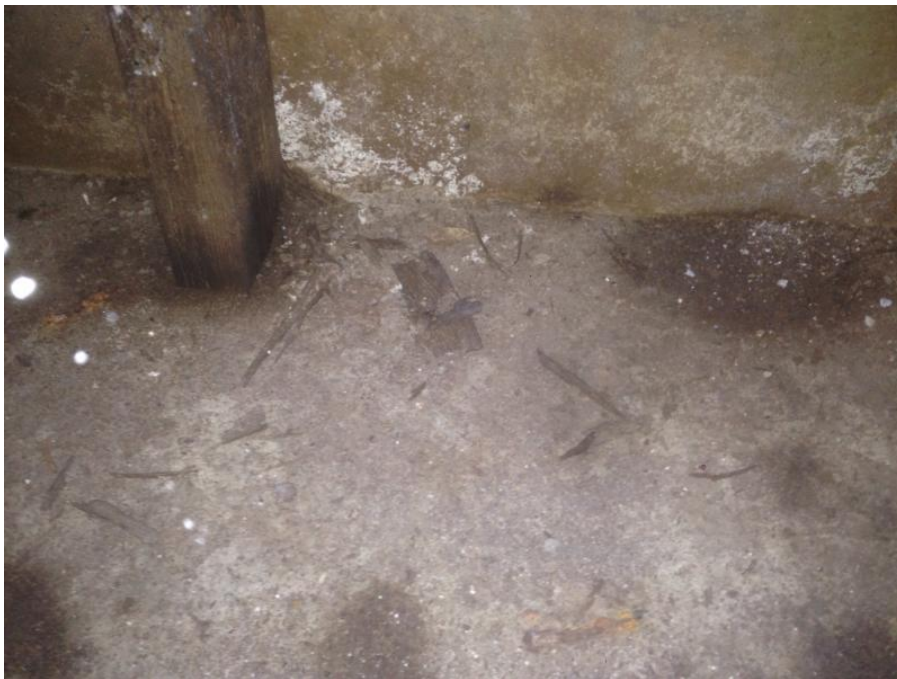
Kuva 23: Vanhassa johtokuiluissa on puurakenteet kosteusvaurioituneet

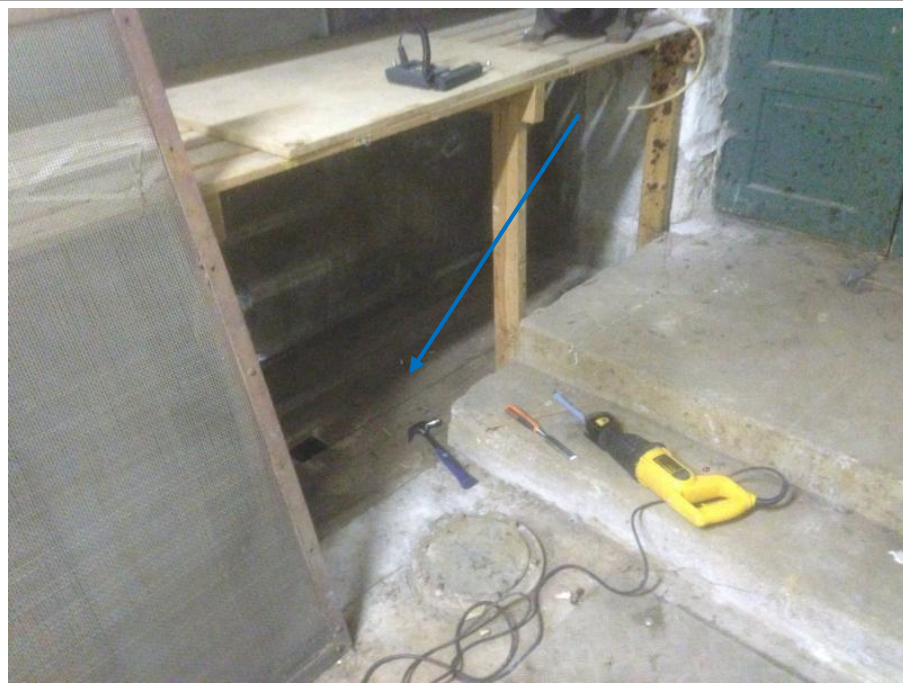
Kuva 24: Vanhassa johtokuiluissa on puurakenteet kosteusvaurioituneet

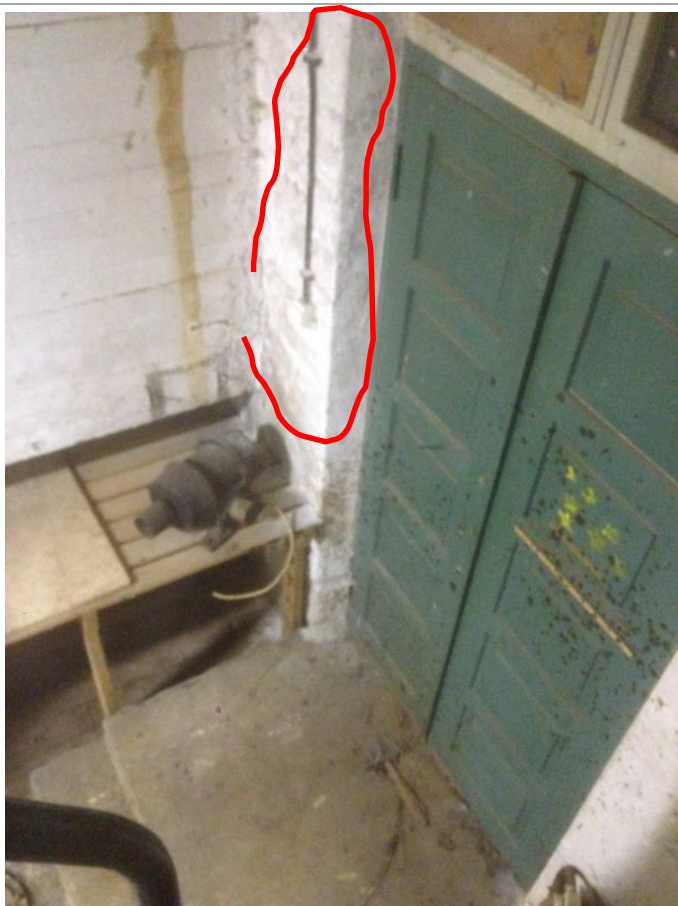
Kuva 25: Ulkoseinässä oven ympärillä pintakosteusarvot koholla

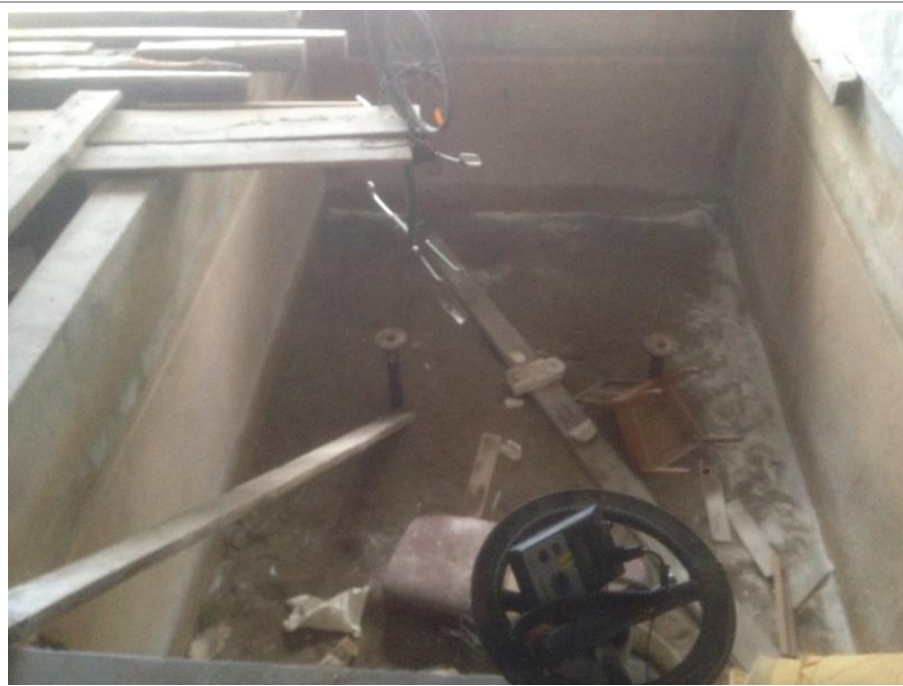
Kuva 26: Vanha vesisäiliössä jossa on jätettä ja hiekkaa pohjalla

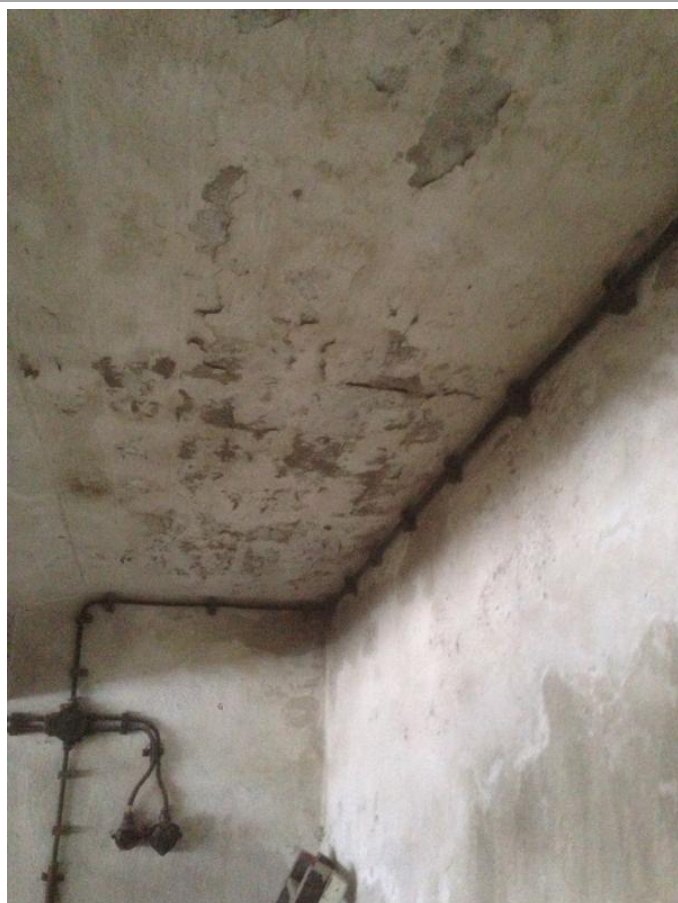
Kuva 27: Pinnalla olevien vesisäiliötilassa kosteusvaurio katossa

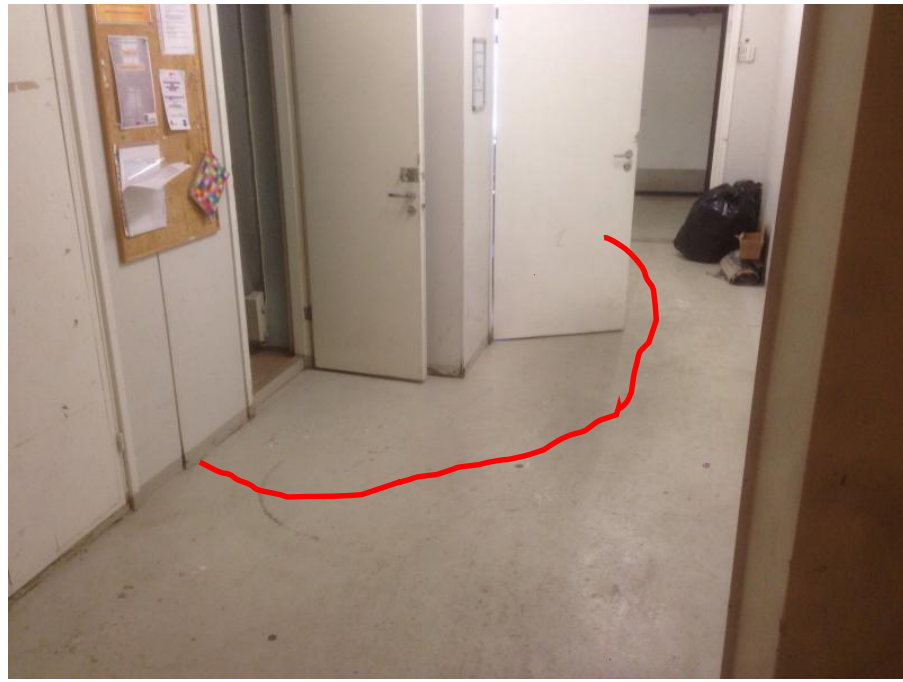
Kuva 30: Käytävän pintalattia kostea

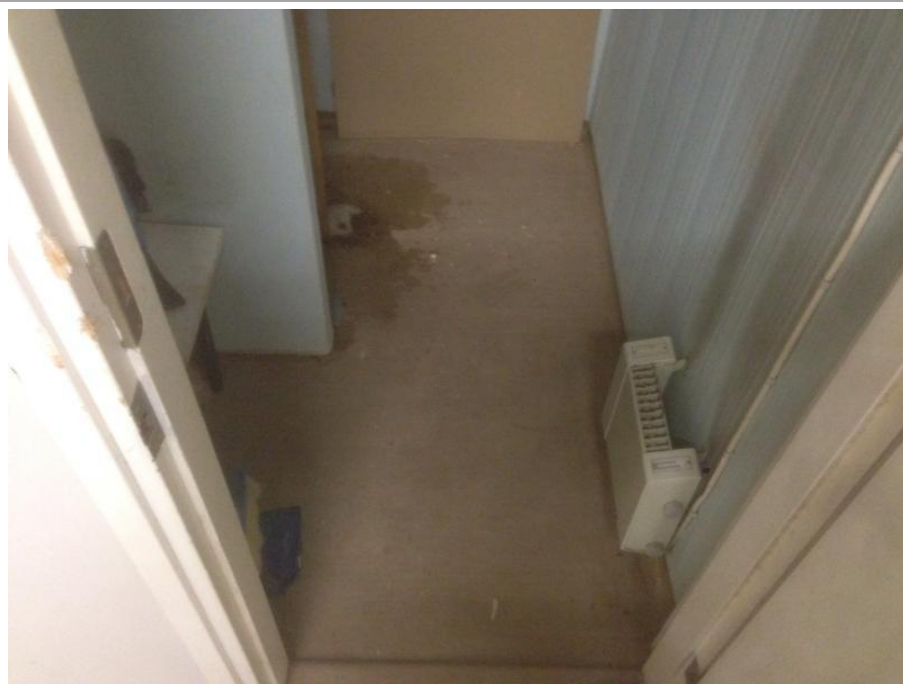
Kuva 31: Vanha pesuhuone kostea

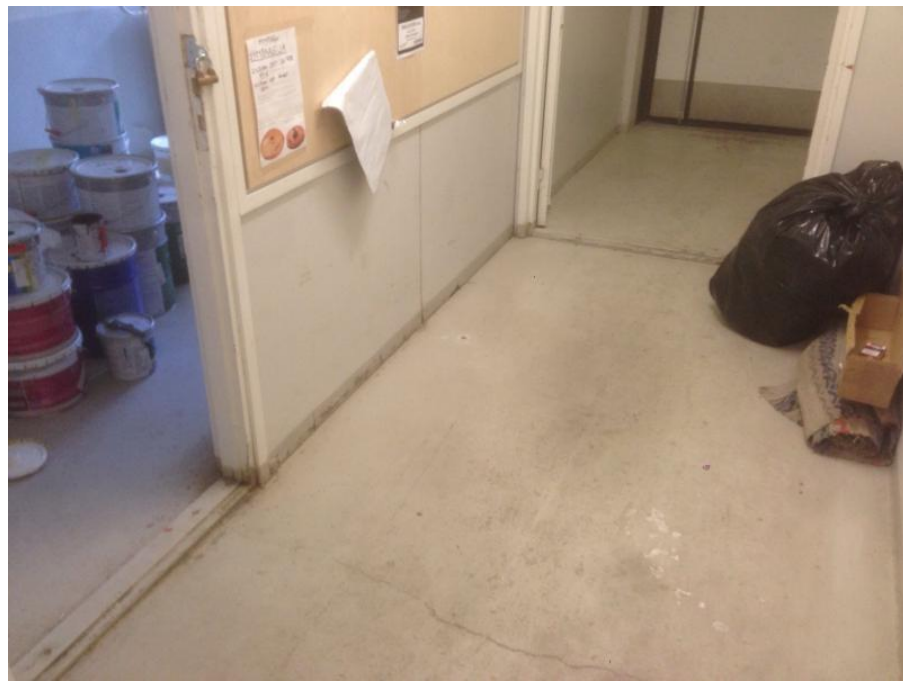
Kuva 32: Seinien alaosissa vaurioita

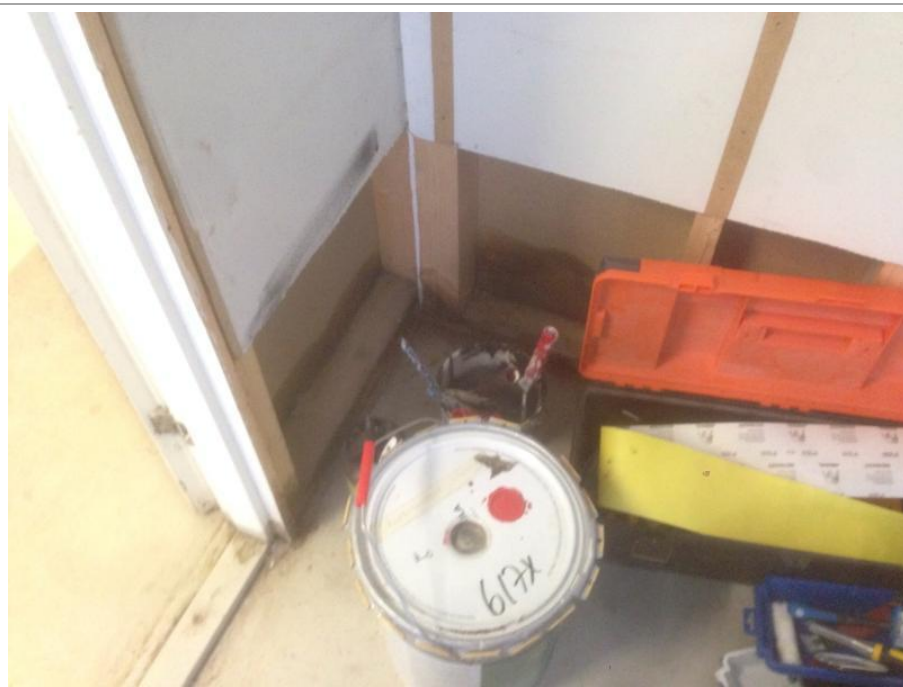
Kuva 33: Lastulevyseinien alaosissa kosteusvaurioita

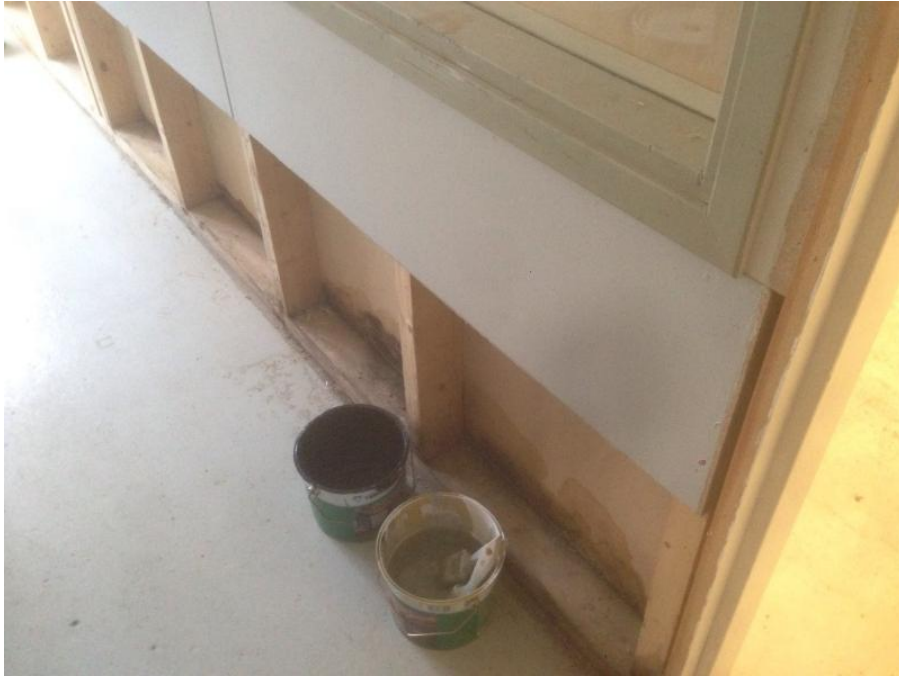
Kuva 34: Lastulevyseinien alaosassa vaurioita

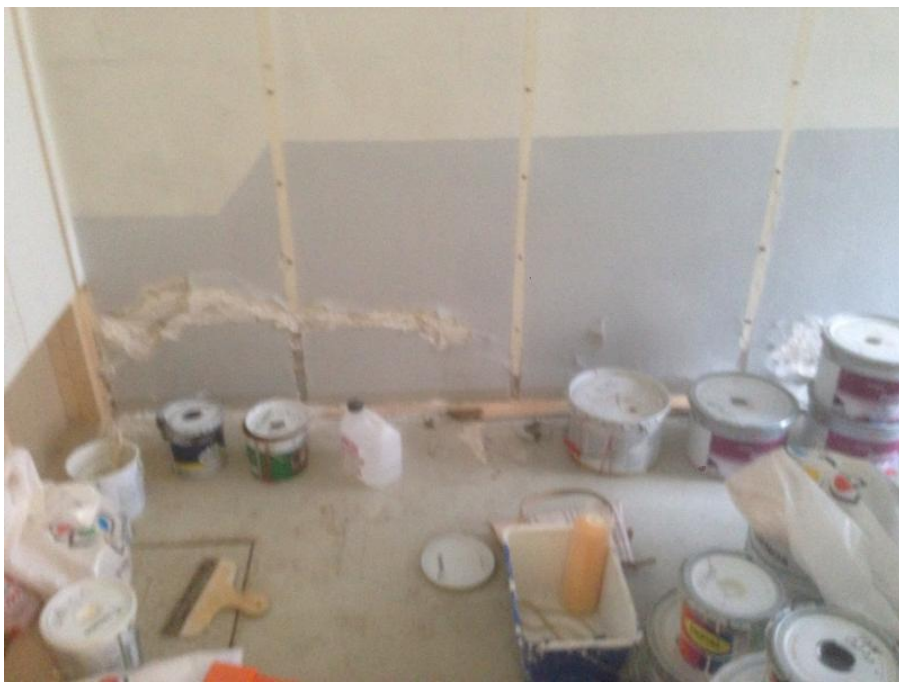
Ulkoseinien kivirakenteisien seinien alaosissa on pintakosteusarvot paikoin koholla, kohonneet kosteusarvot seinien alaosissa johtuu maaperästä pääsevästä kosteudesta seinien alaosiin.

Kuva 35: Kivirakenteisen seinän alaosassa kosteutta

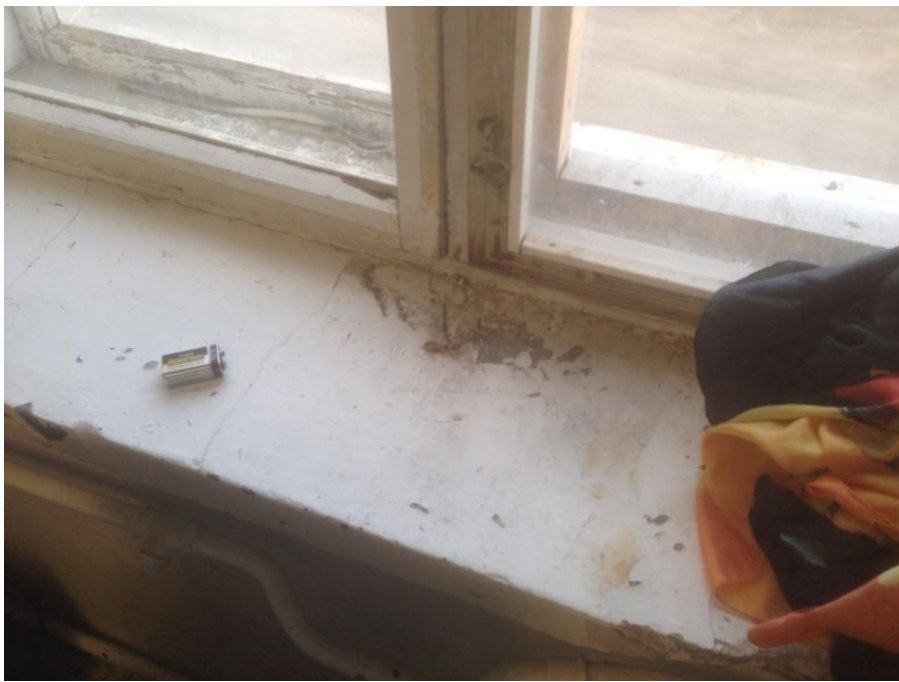
Kuva 47: Ikkunavaurio

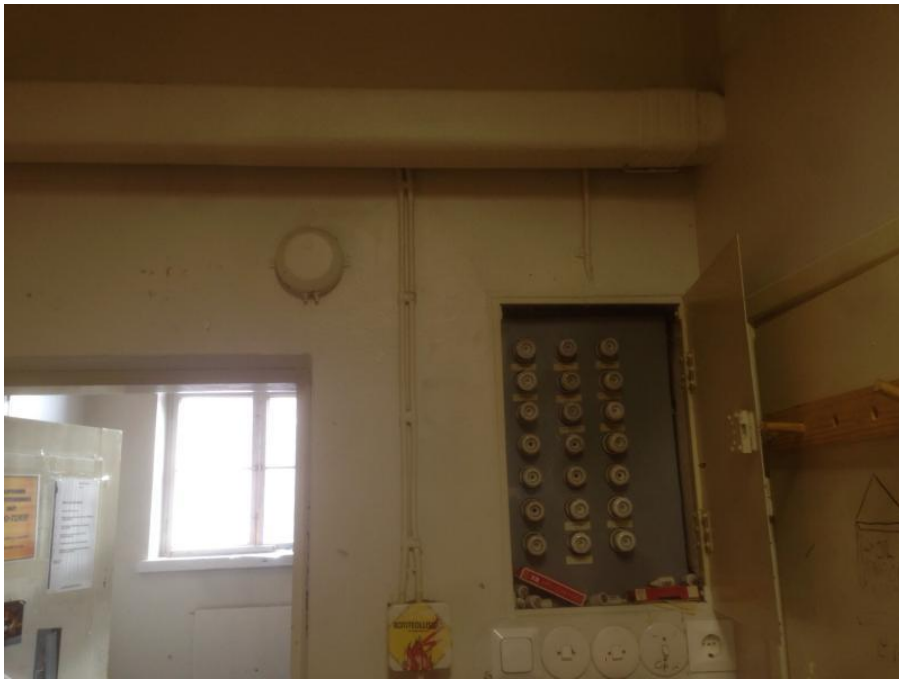
Kokemusperäisesti voidaan todeta rakennuksen vesikeskuslämmityksen putkiston lämpöeristeissä on käytetty asbestimassa eristettä, tämän lisäksi rakennuksen 2. kerroksen wc:n ilmanvaihtoputki on asbestisementtiputkea.

Kuva 48: Asbestisementtiputki katon rajassa

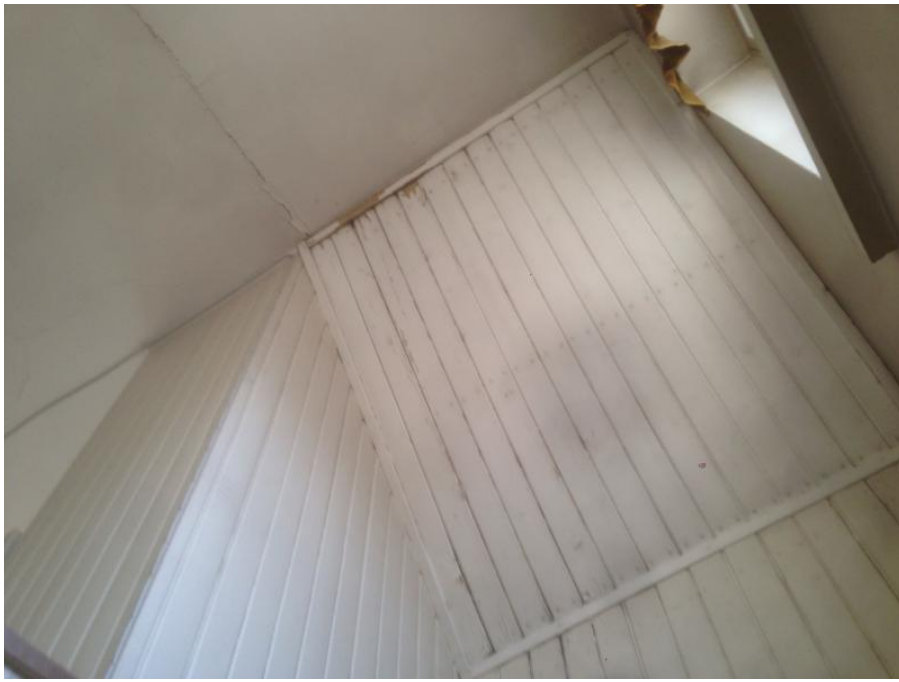
Kuva 50: Portaikon yläosassa kosteusjälkiä

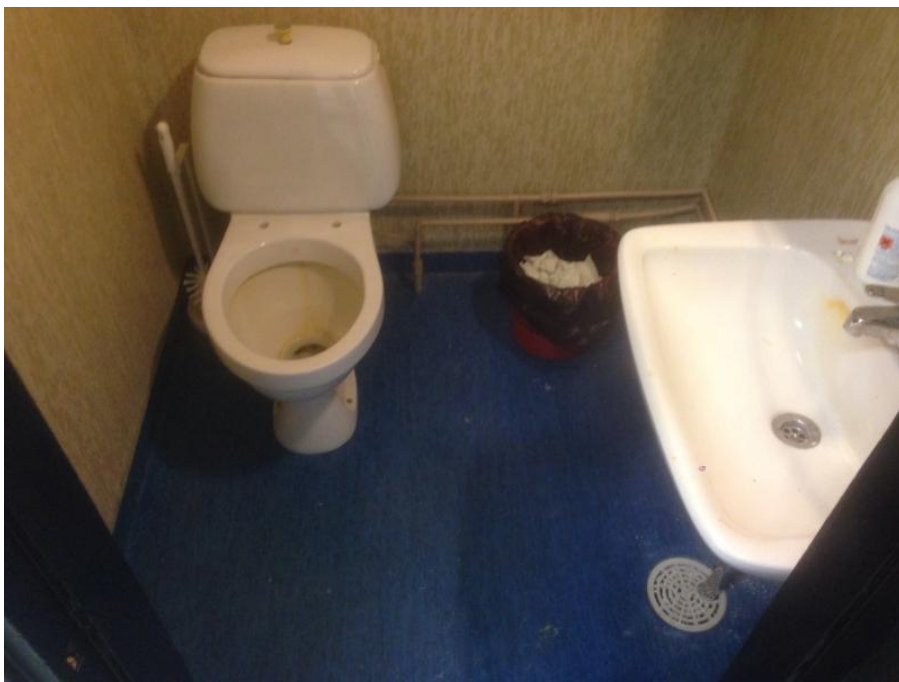
Kuva 53: Yläkerran WC,
pintakosteuslukemat Gann 58-70

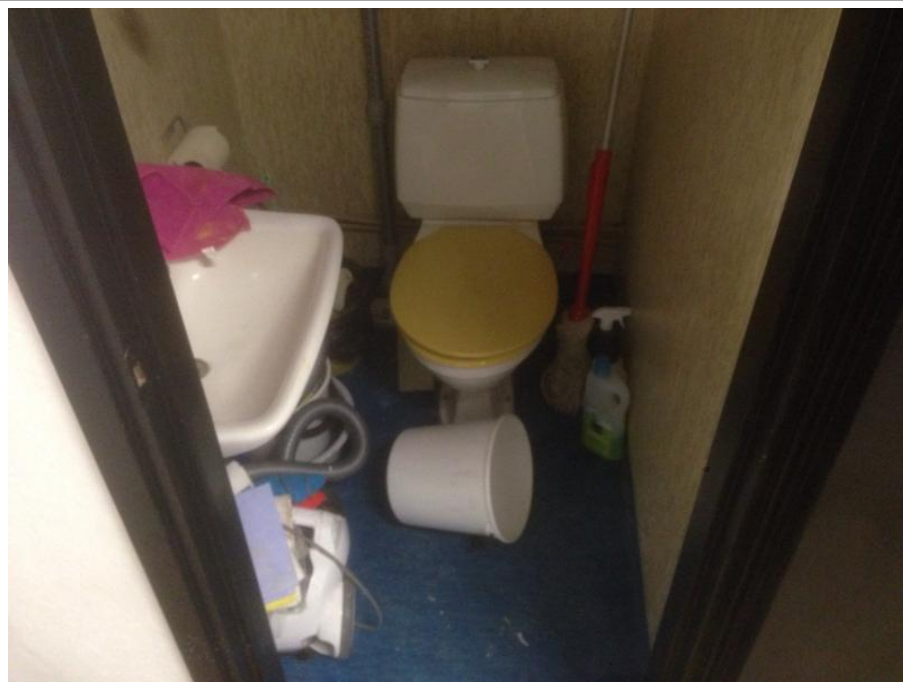
Kuva 54: Yläkerran WC,
pintakosteuslukemat Gann 58-70

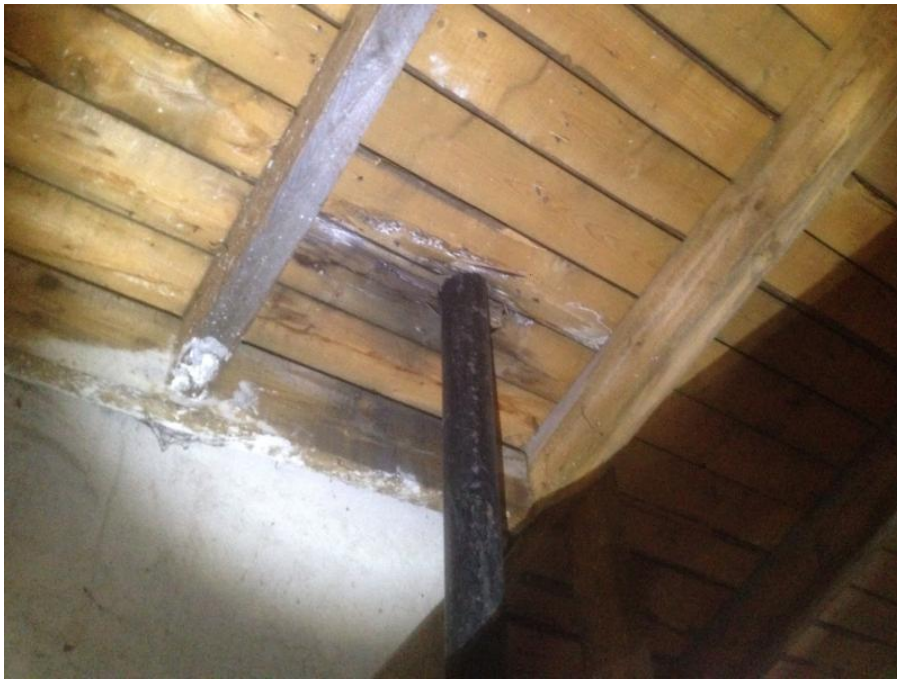
Kuva 58: Viemäriputken ympärillä kosteusvaurioita yläpohjan puurakenteissa

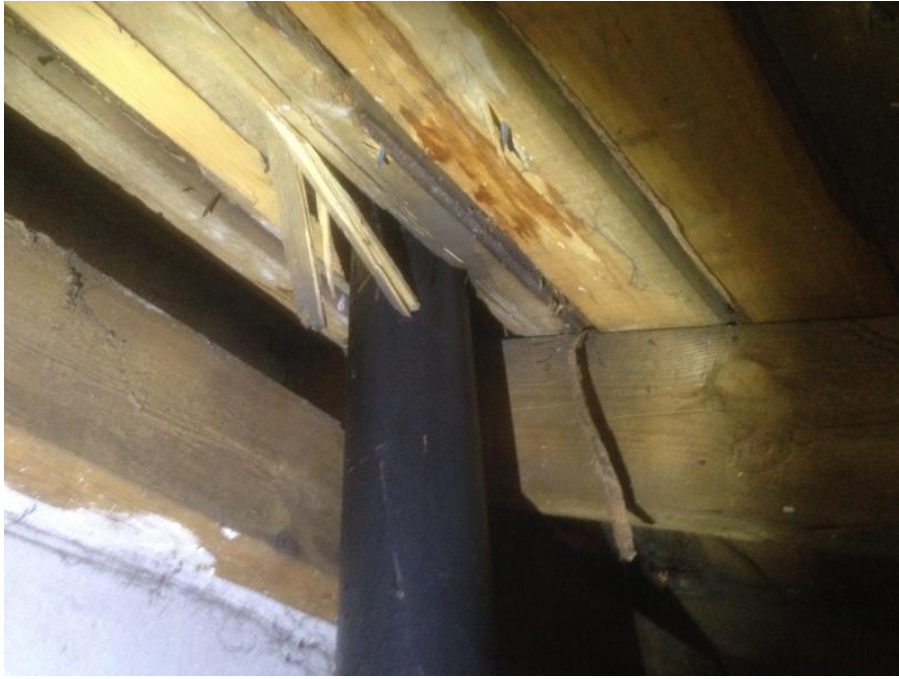
Kuva 60: Läpiviennin ympärillä kosteusvauriota aluslaudoituksessa

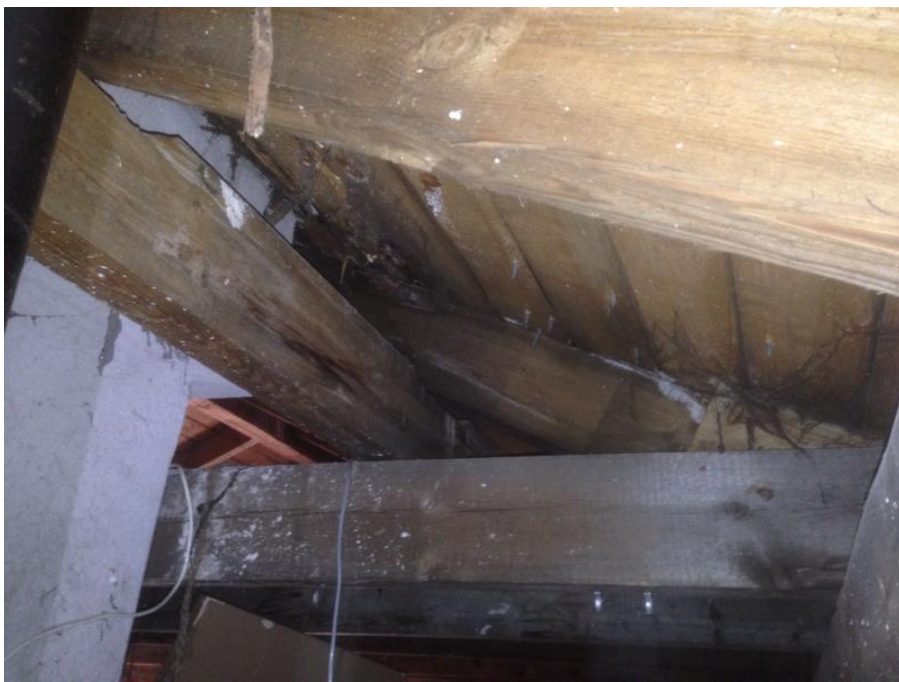
Kuva 61: Kosteusvaurio

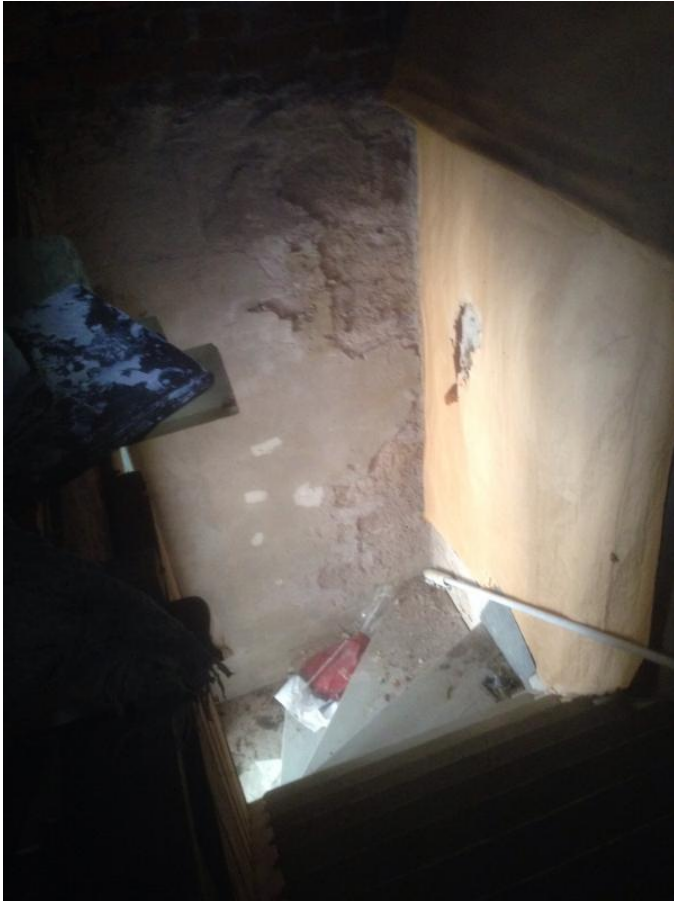
Kuva 62: Kosteusvaurio
ulkoseinässä ullakolla

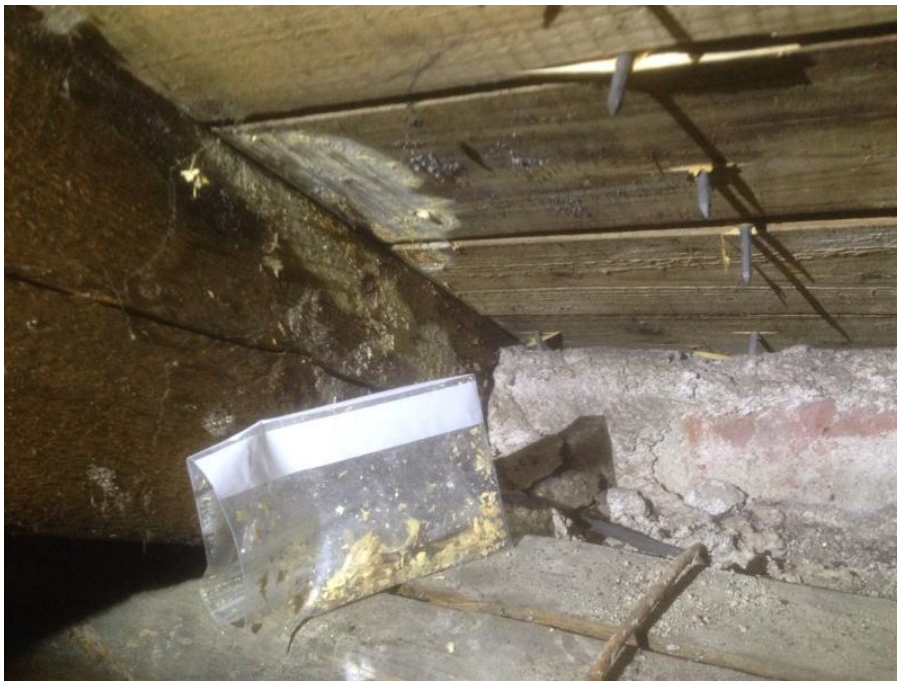
Kuva 62: Aluslaudoituksessa
kasvustoa

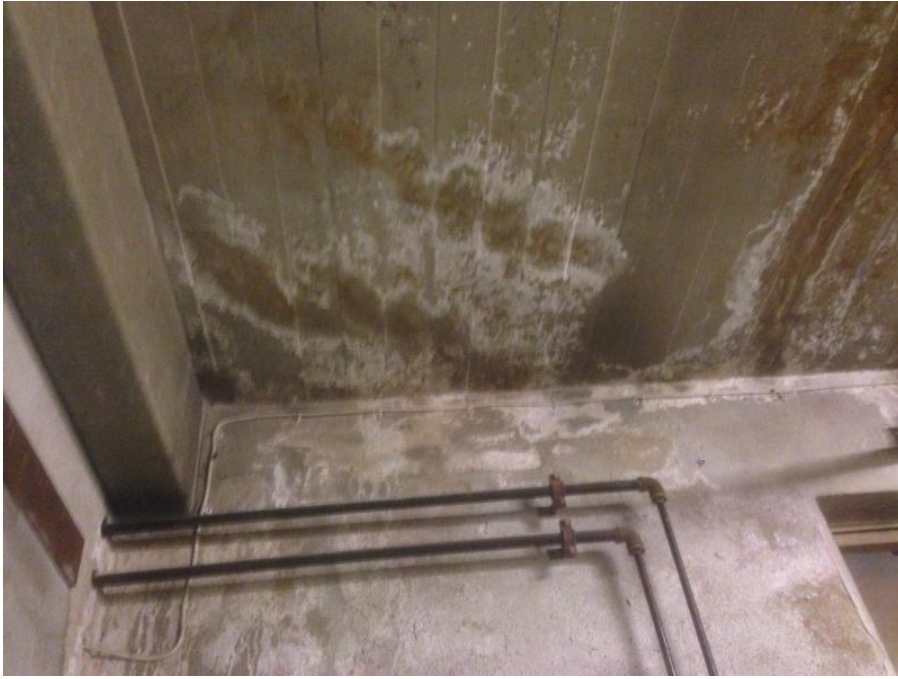
Kuva 65: Kosteusvaurio katossa

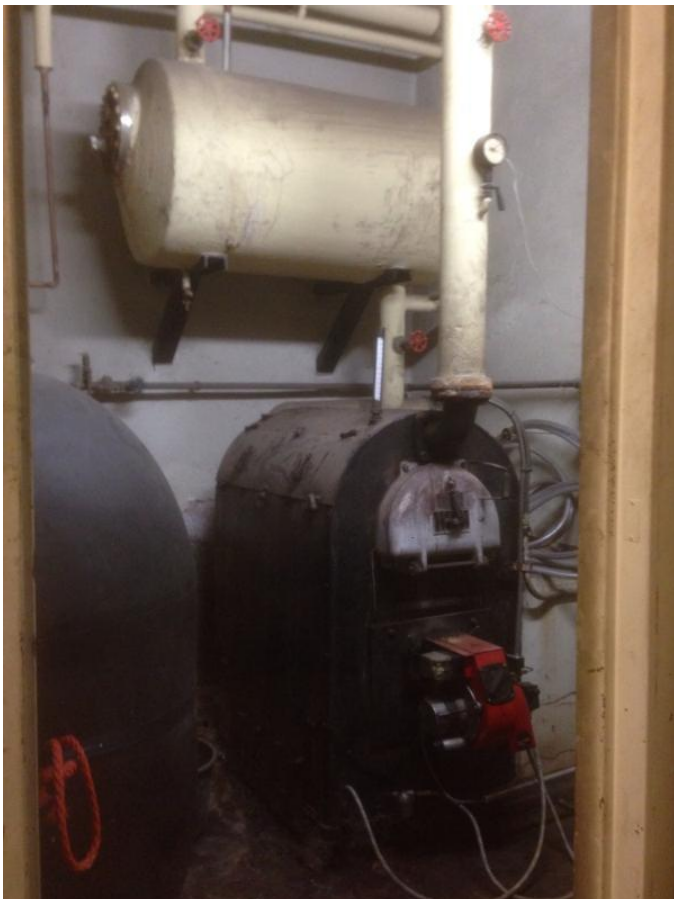
Kuva 66: Lämmönjakuhuone.
Asbestivuorattu varaaja ja putkia
