KUNTOARVIO
RAUMAN VANHA VESILAITOS
PUMPPUTIE 2
26100 RAUMA

3. Rakennus

Saatujen tietojen mukaan kyseessä on 1950-luvun alussa paikalle rakennettu vanha vesilaitos. Rakennuksen runkorakenteet ovat betoni- ja tiilimuurattuja.

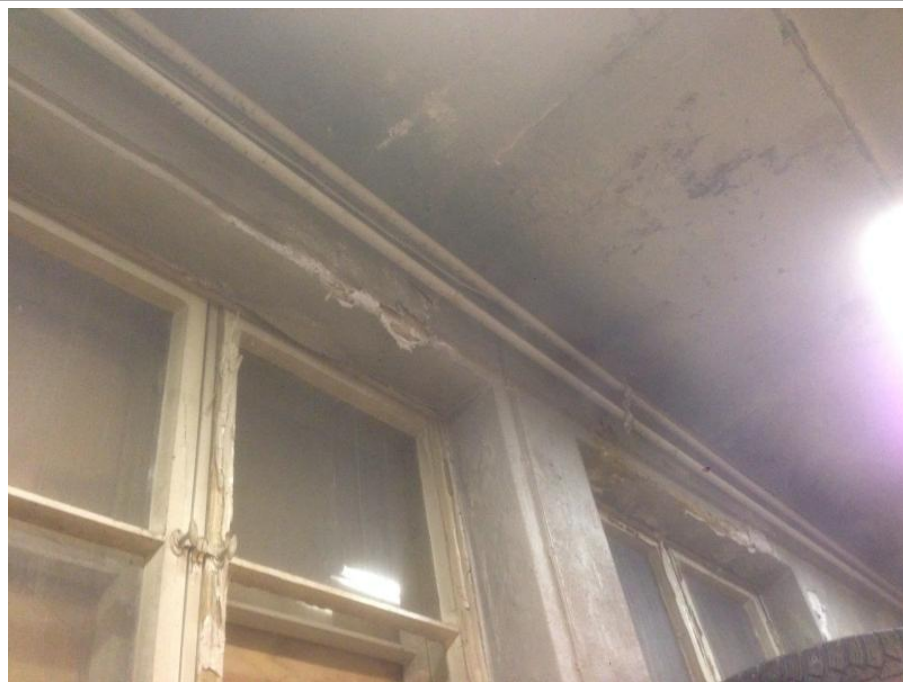
Kuva 67: Kosteusvaurioita katossa

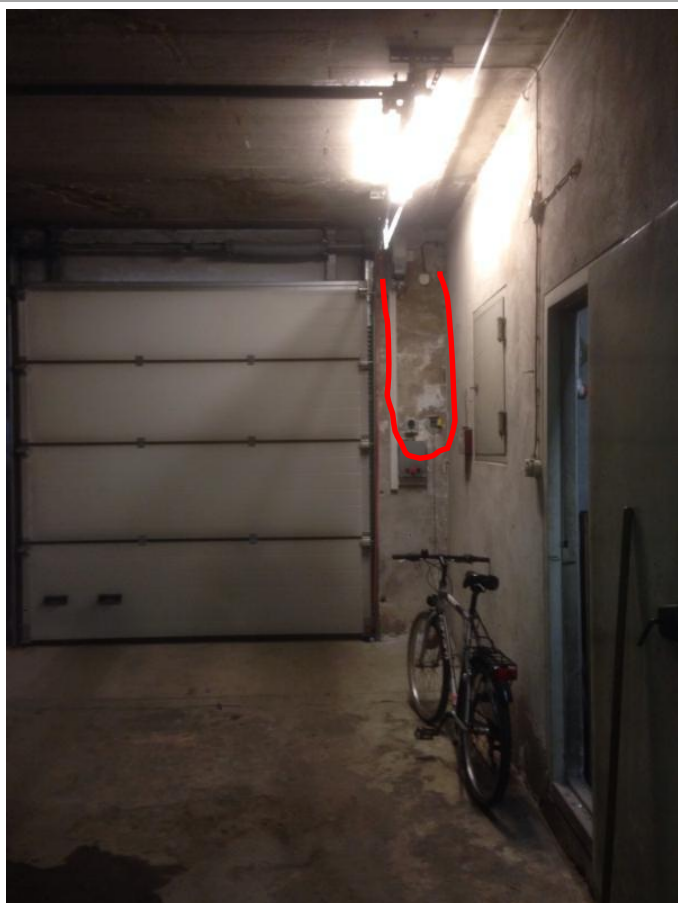
Kuva 68: Nosto-oven vieressä
ulkoseinä kostea

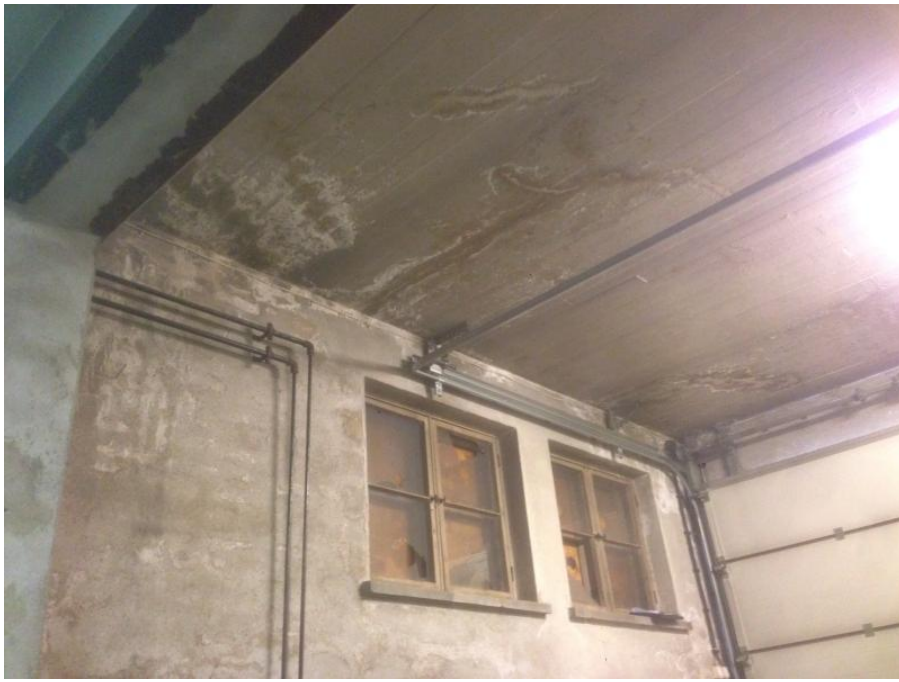
Kuva 69: Kosteusvaurio katossa

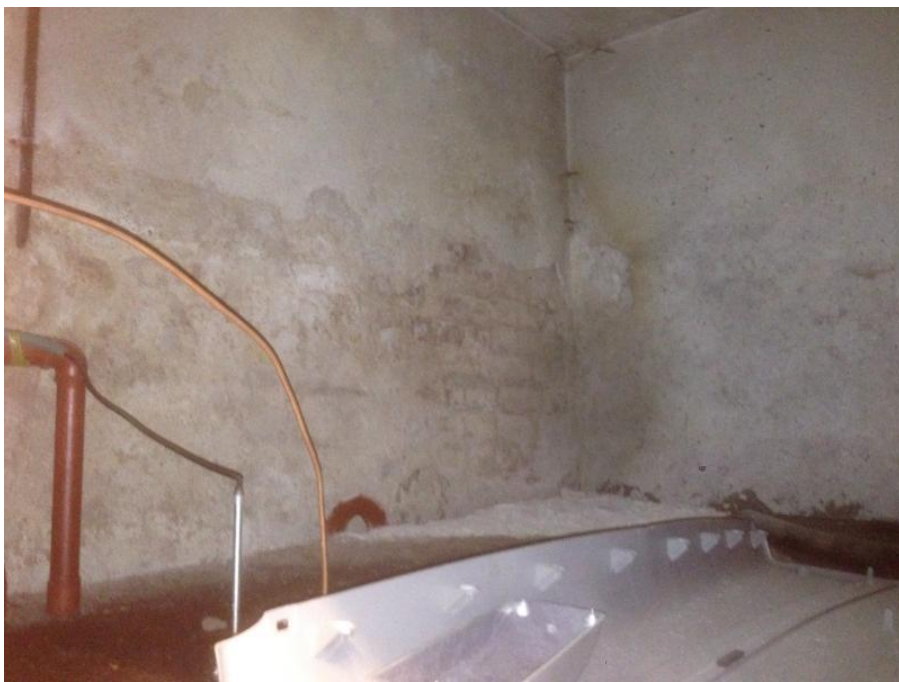
Kuva 70: Kosteusvaurio öljysäiliötilan
ulkoseinässä

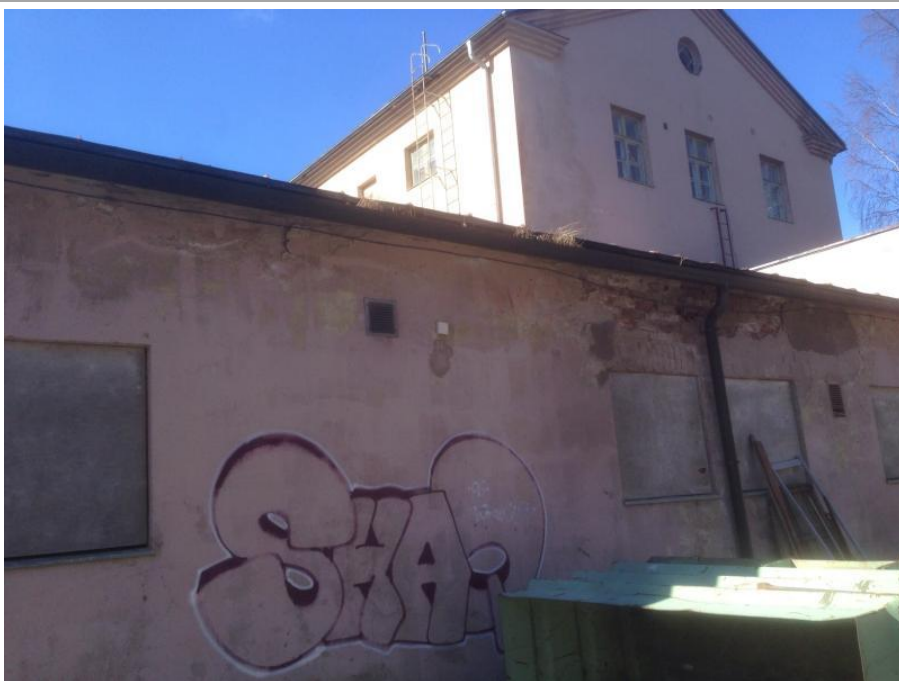
Kuva 72: Ulkoseinässä sadevesirännin ympärillä kosteusvaurioita

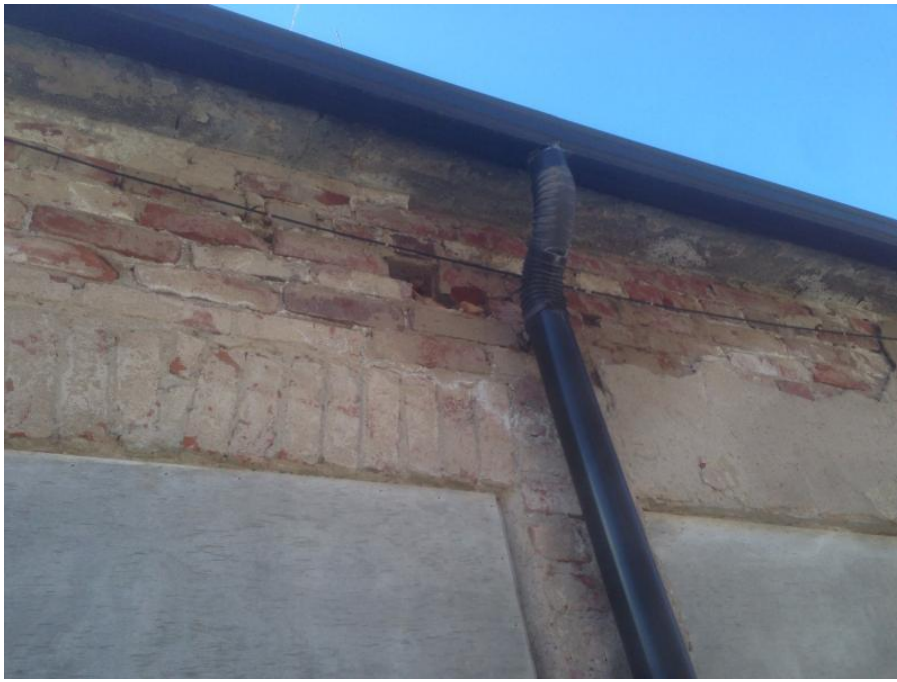
Kuva 73: Julkisivuaurio

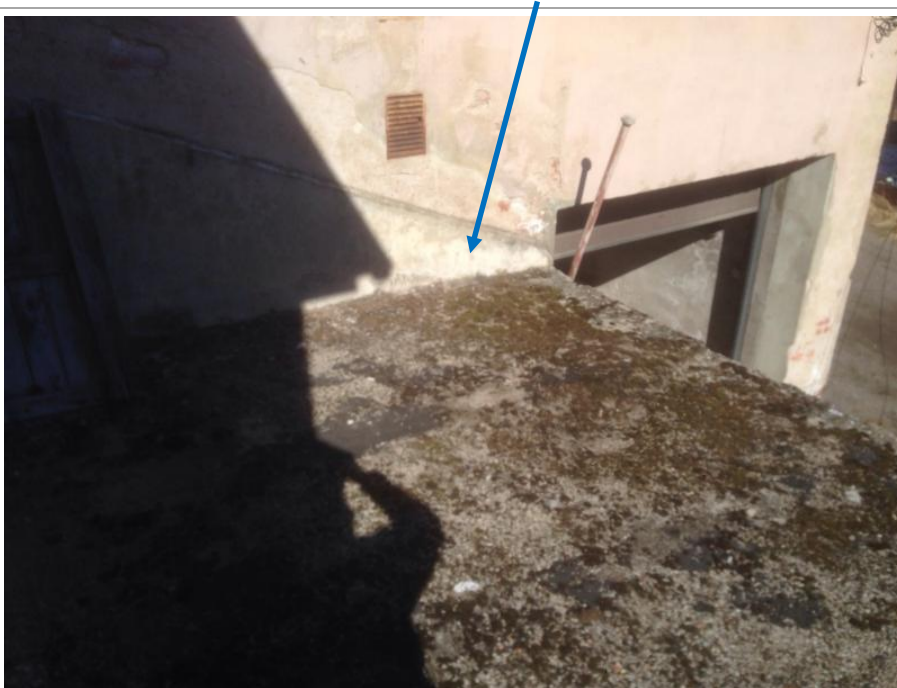
Kuva 74: Seinän ja betonikaton liitosvuoto

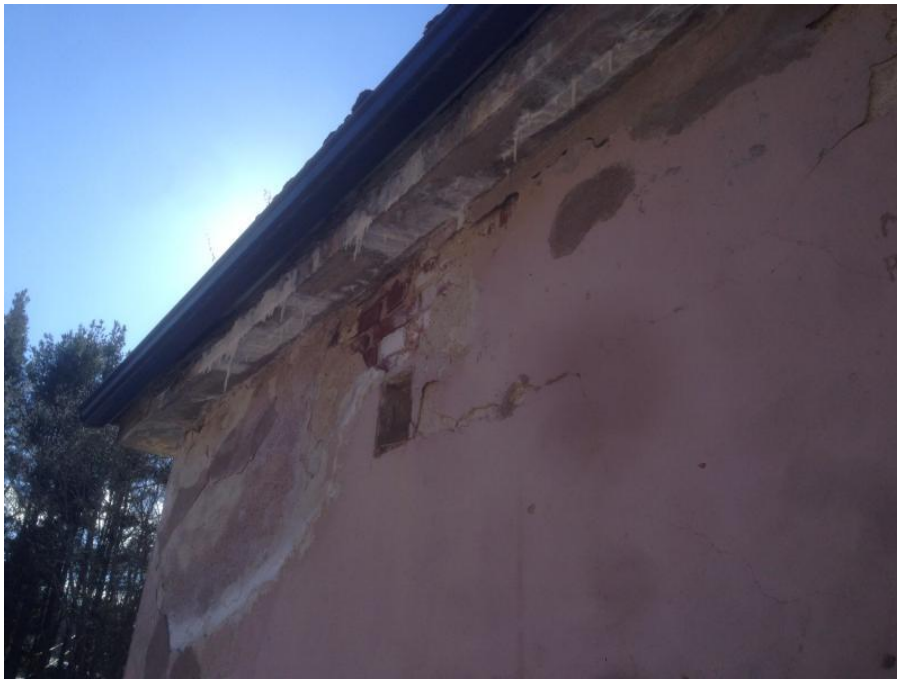
Kuva 75: Kosteusvaurioita julkisivussa

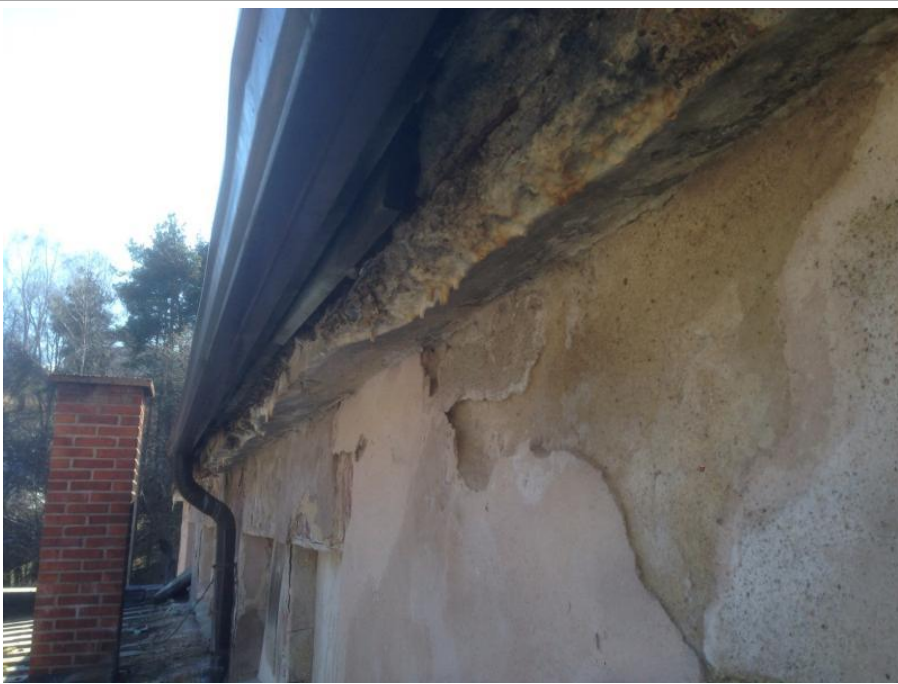
Kuva 80: Julkisivussa kosteusvaurio

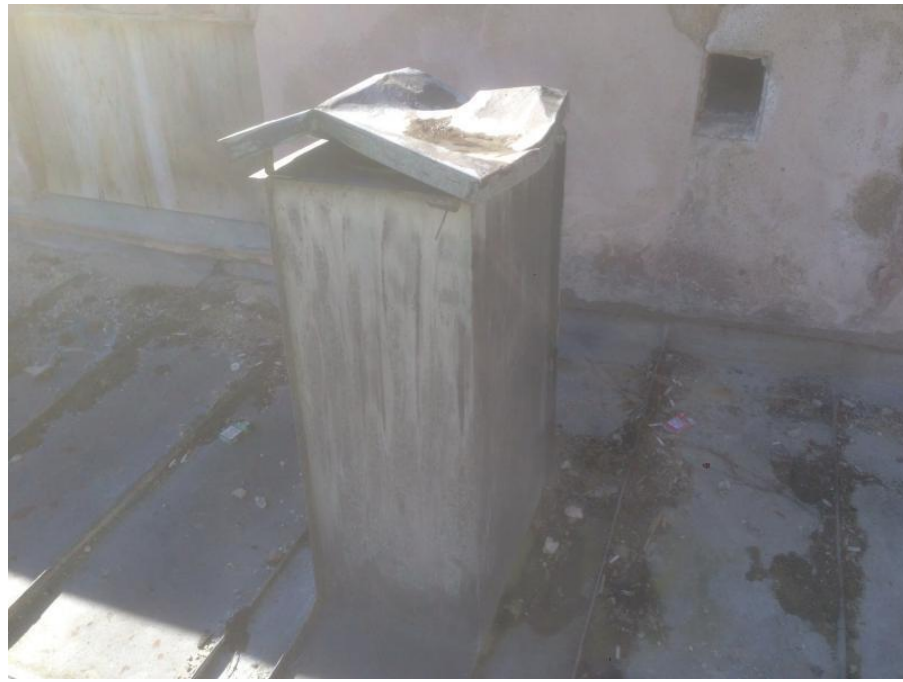
Kuva 85: Piippuvaurio

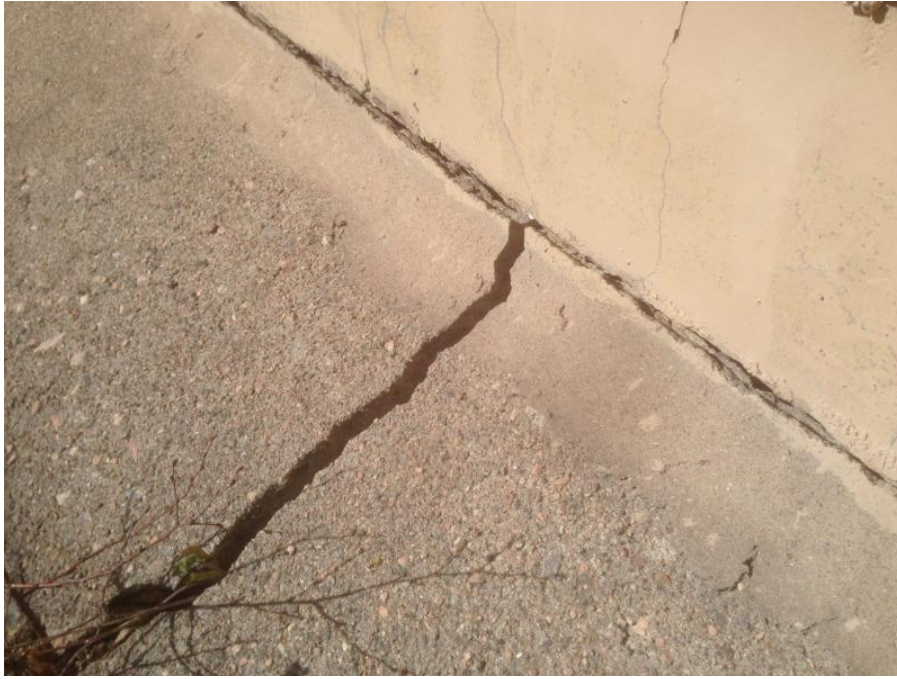
Kuva 89: Vesikatossa halkeamia

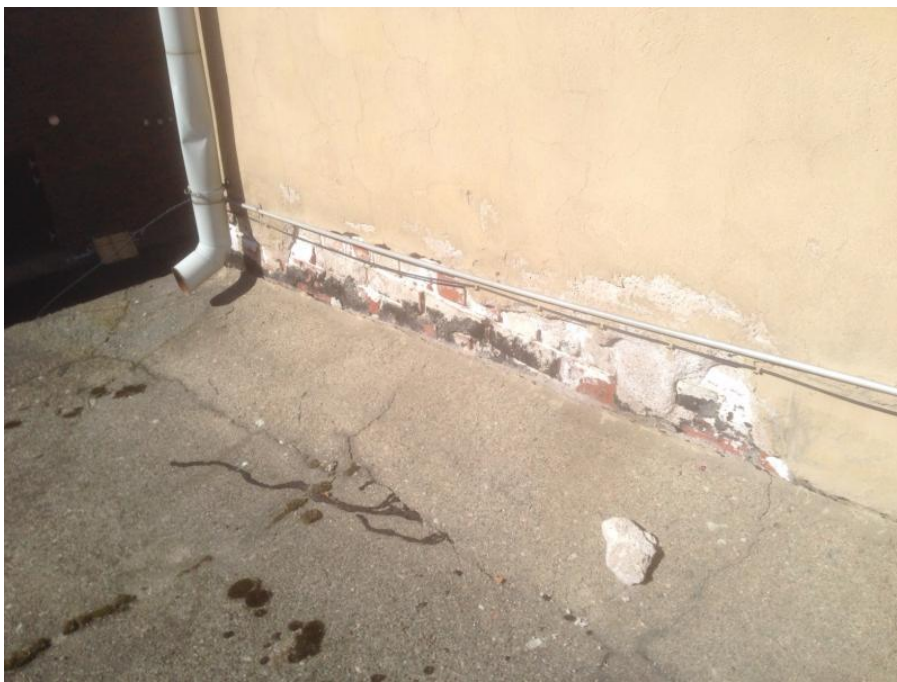
Kuva 90: Korkean ja matalaosan liitoskohta avonainen

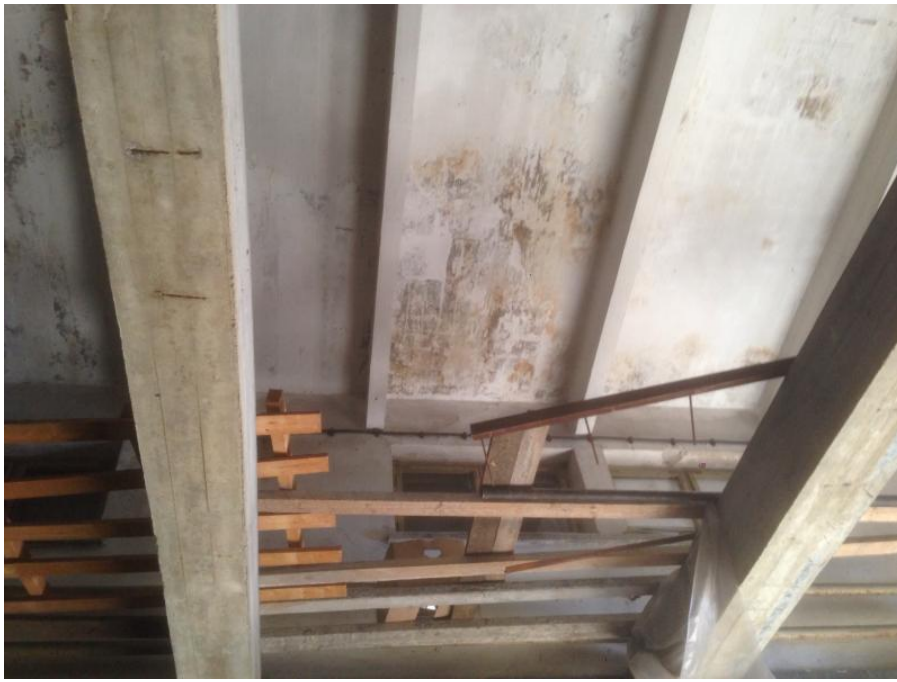
Kuva 93: Kosteusvauriojälki katossa

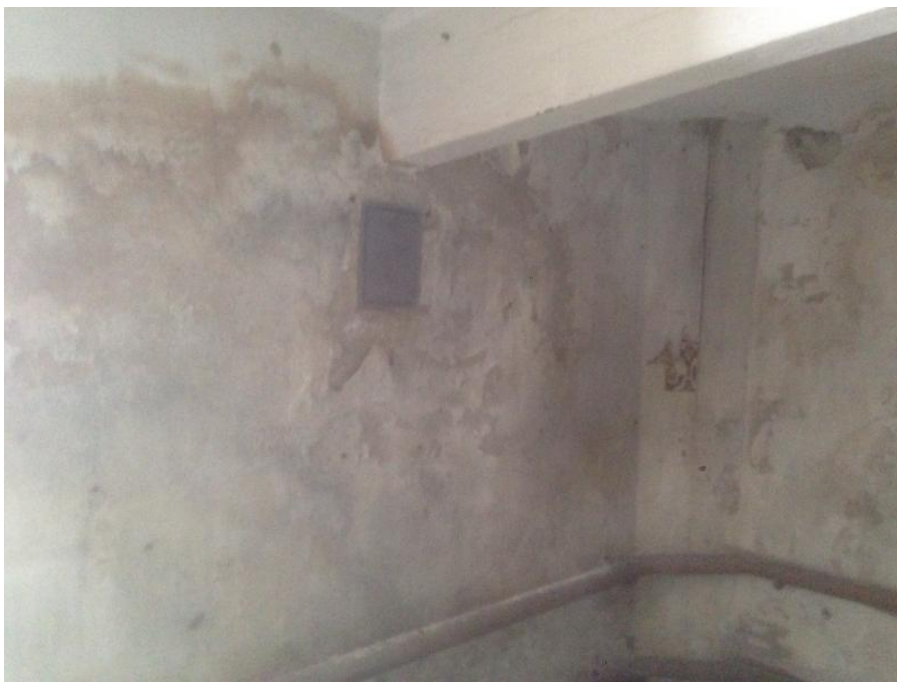
Kuva 96: Kosteusvaurio korjatun autotallin yläpohjassa ulkoseinässä

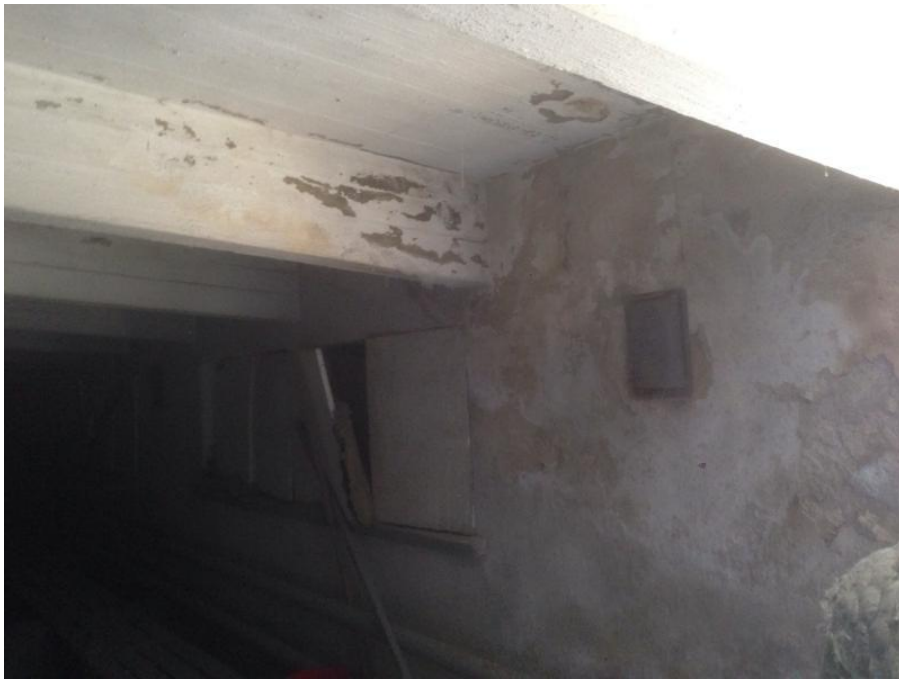
Kuva 97: Kosteusvaurioita rakenteissa

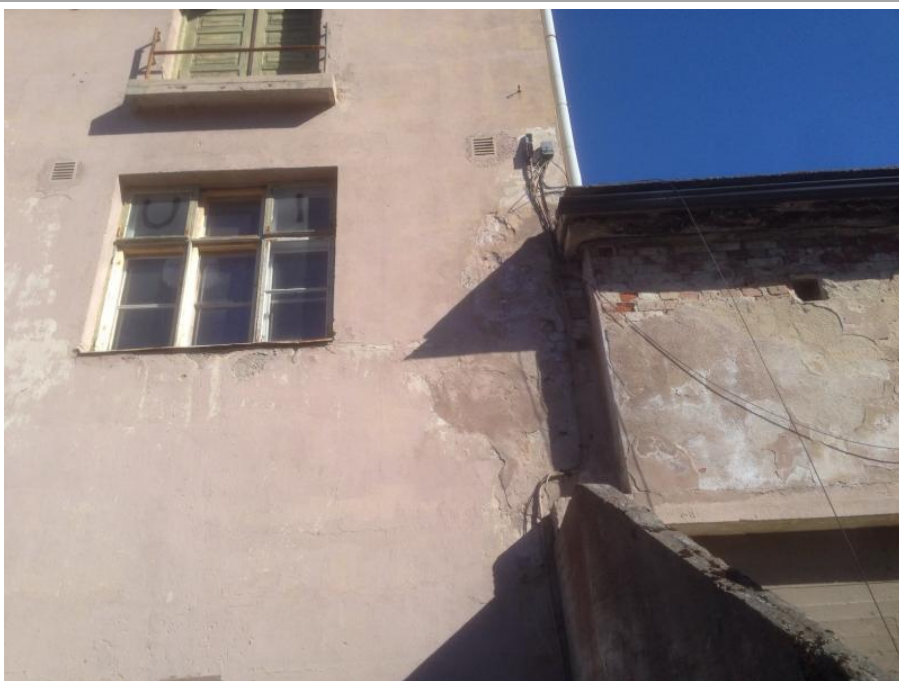
Kuva 103: Julkisivuvaurio

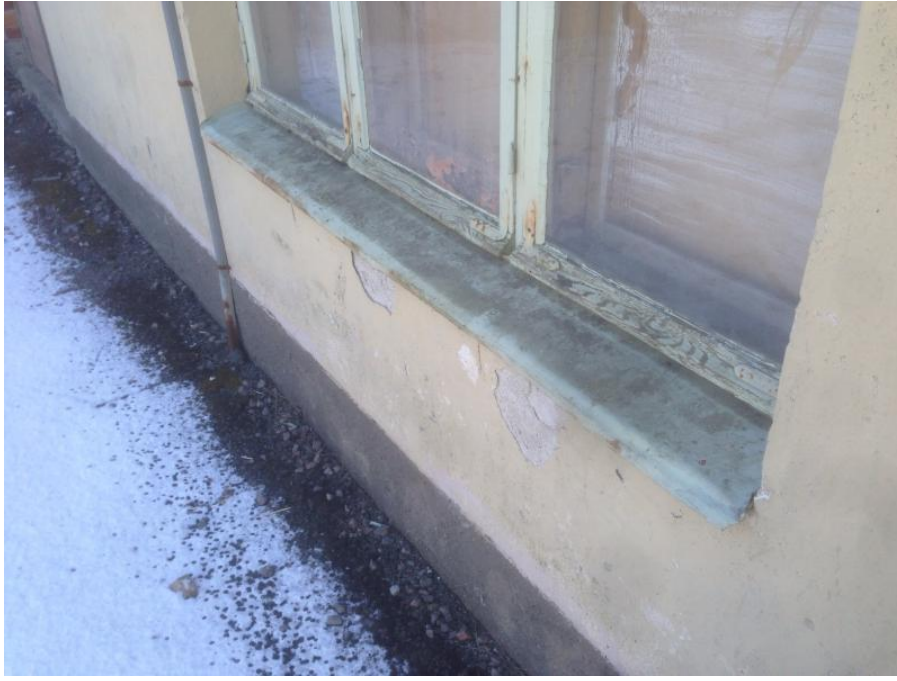
Kuva 104: Vaurioita
ikkunapellityksessä ja ikkunoiden
karmirakenteissa

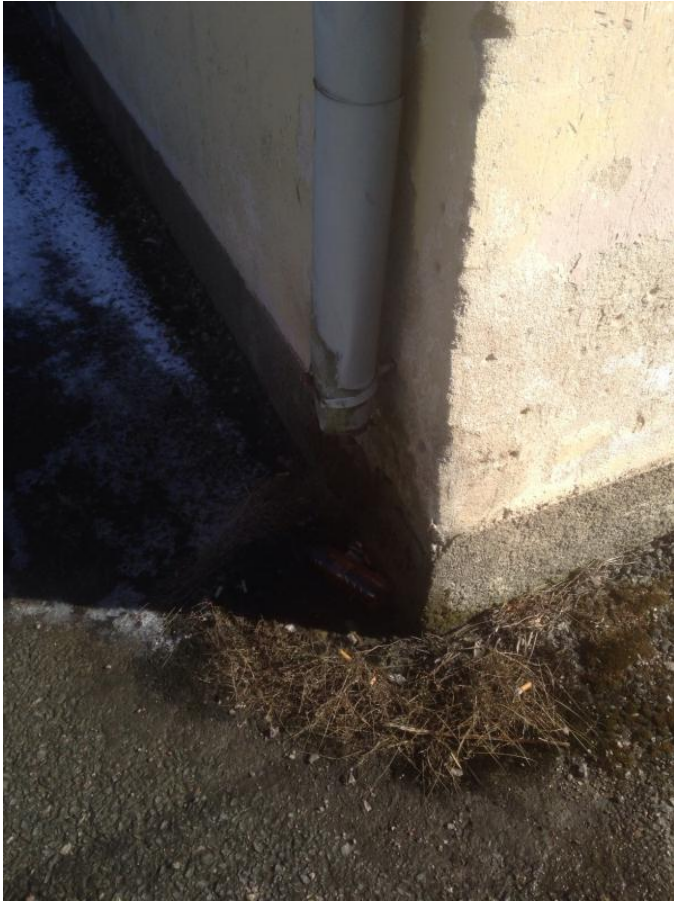
Kuva 105: Sadeveden syöksytorvi laskee vedet rakennuksen nurkalle
