Vastaanottaja
Rauman kaupunki

Asiakirjatyyppi
Tutkimusraportti

Päivämäärä
14.4.2021

MAAPERÄN HAITTA-AINETUTKIMUS LENSUN ALUE, RAUMA

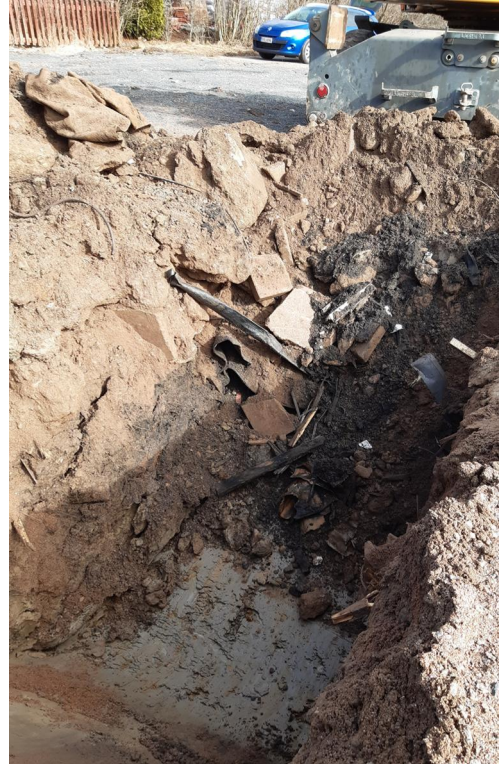
Kuva 02 Koekuoppa KK2

Tutkimuksissa todettiin rakennusjätettä tutkimuspisteessä KK2.

Näytepisteessä KK2 todettiin jonkin verran rakennusjätettä maan seassa.

Täyttömaakerroksen sisältämät jätteet tulee huomioida, mikäli alueelle suunnitellaan kaivutöitä. Työnaikaisesta menettelyistä tulee neuvotella ennen töiden aloittamista ympäristöviranomaisen kanssa.

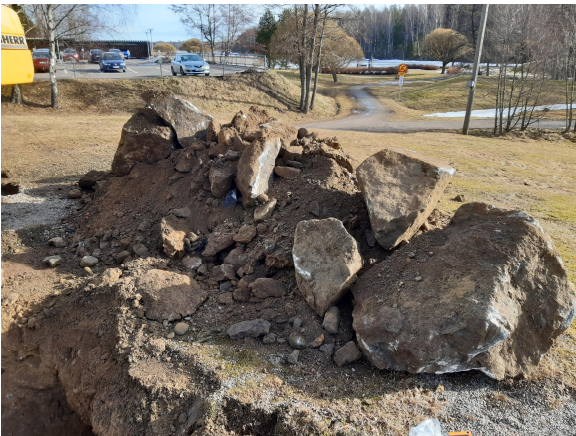
Kuva 03 Koekuopan KK8 massoja kasalla
