Asiakirjatyyppi
Pilaantuneen maaperän puhdistustyön loppuraportti

Päivämäärä
18.12.2023

PILAANTUNEEN MAAPERÄN PUHDISTUSTYÖ SEMINAARINMÄKI, RAUMA

Päivämäärä **18.12.2023**
Laatija **Toni Metsänkylä, Ramboll Finland Oy**
Tarkastaja **Tiia Leinonen, Ramboll Finland Oy**
Hyväksyjä **Juha-Antti Kurttila, Suomen Yliopistokiinteistöt Oy**
Kuvaus **Pilaantuneen maaperän puhdistustyön loppuraportti**

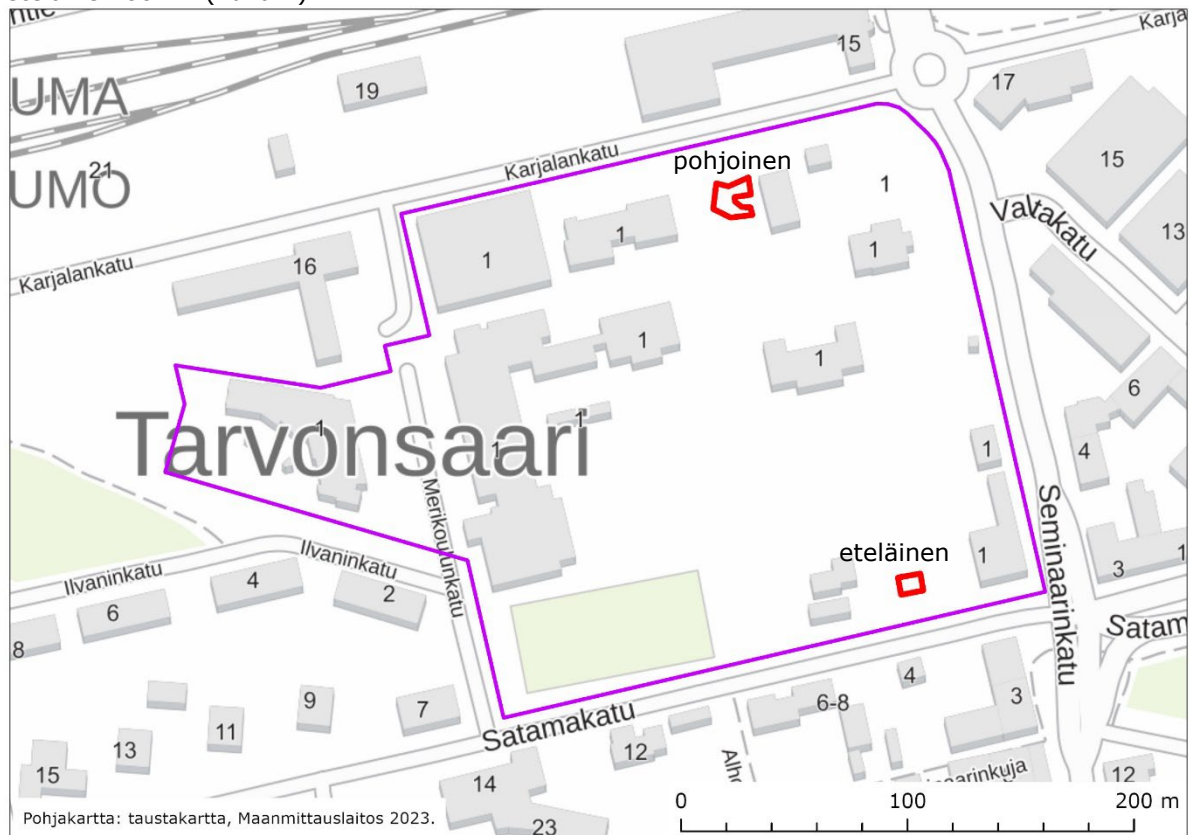
Kohteen osoite on Seminaarinkatu 1, sijainti on esitetty liitteessä 1. Kiinteistön pinta-ala on n. 5 ha. Puhdistettavien alueiden pinta-ala on yhteensä noin 280 m²; pohjoinen alue noin 200 m² ja eteläinen 80 m² (kuva 1).

Kuva 1. Puhdistettavat alueet on merkitty punaisella.

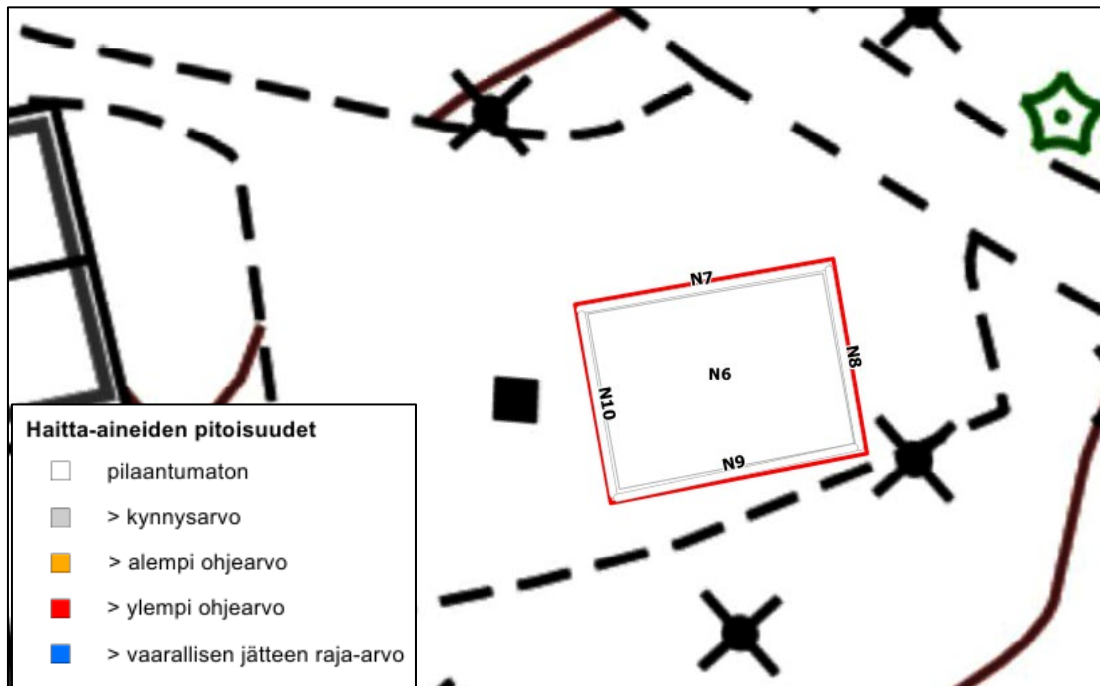
Kun puhdistustavoitteet olivat kenttämittausten (eteläinen alue, kuva 2) tai aistinvaraisesti (pohjoinen alue, kuva 3) perusteella saavutettu, otettiin kaivantojen seinämien ja pohjien maa-ainek-sista jäännöspitoisuusnäytteitä. Jäännöspitoisuusnäytteiden haitta-ainepitoisuudet määritettiin la-boratoriossa ympäristöviranomaisen päätöksen 25.7.2023 (1880/2023) mukaisesti.

Kuva 2. Eteläisen kaivannon jäännöspitoisuusnäytteet.

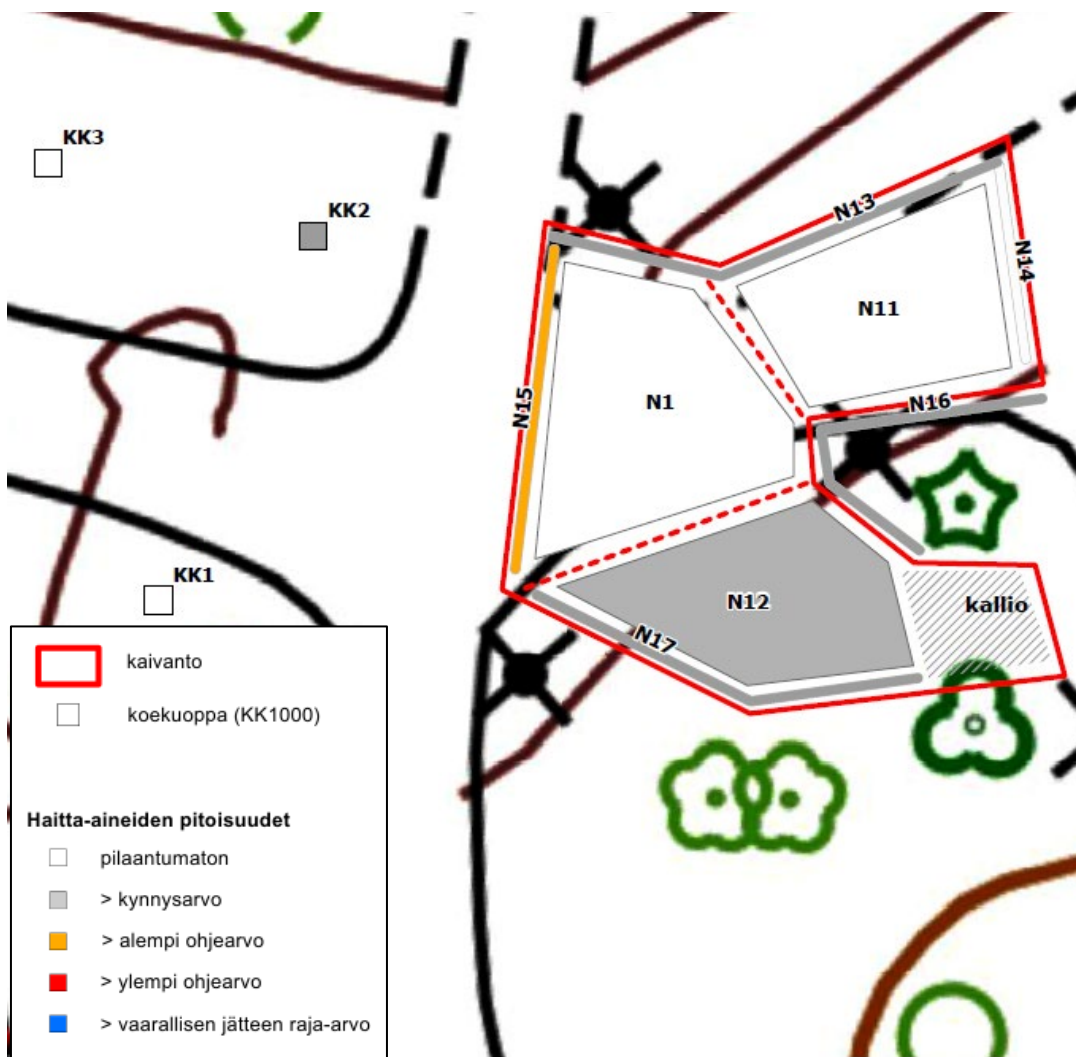
Kuva 3. Pohjoisen kaivannon jäännöspitoisuusnäytteet.

Pohjoisella alueella kaivannon länsiseinämään jäi kunnostustavoitteet ylittäviä PAH-yhdisteiden pitoisuuksia. Kyseiset maa-ainekset sijaitsevat asfaltoidulla alueella, keskellä alueen ainoaa lastauslaiturille johtavaa ajoreittiä/huoltotietä. Kunnostustavoitteet ylittäviä haitta-aineiden pitoisuuksia sisältäneen seinämän länsipuoleiselle nurmialueelle, noin 5-10 m päähän seinämästä, kaivettiin 9.10.2023 kolme koekuoppaa (KK1-KK3), joista otettujen maanäytteiden analyyseissä ei todettu kunnostustavoitteet ylittäviä haitta-aineiden pitoisuuksia.

Koska todetut kunnostustavoitteen ylittävät pitoisuudet sijaitsivat vilkkaasti käytetyllä huoltotiellä ja sen länsipuolella ei todettu kunnostustavoitteen ylittäviä pitoisuuksia, valvovalle viranomaiselle (ELY-keskus) esitettiin lausuntopyyntö 26.10.2023, että kaivuuta ei jatketa huoltotien suuntaan ja kunnostustavoitteet ylittäviä pitoisuuksia sisältänyt kaivannon seinämä merkittiin huomioverkolla ennen kaivannon täyttöä. ELY-keskukselta tuli 26.10.2023 viesti (sähköposti Liesegang – Leinonen), että *alueella voidaan toimia esitetyn mukaisesti*.

Näytteessä N15; 0,2 – 0,6 m todettiin laboratorioanalyysissa Vna214/2007 alemman ohjearvon ylittäviä pitoisuuksia bentso(a)pyreeniä, fenantreenia, sekä fluoranteenia. Lisäksi PAH-yhdisteiden summapitoisuus ylitti alemman ohjearvon. Kunnostustavoitteet ylittäviä pitoisuuksia sisältäneen näytteen edustamaan kaivannon seinämään asennettiin huomioverkko ennen kaivannon täyttöä.

Kunnostustavoitteet ylittäviä PAH-yhdisteiden (bentso(a)pyreeni, fenantreeni, fluoranteeni) pitoisuuksia todettiin huoltoliikenneväylän vastaisessa noin 12 m pitkässä seinämässä noin 60 cm paksuisessa maakerroksessa. Ympäristöviranomaisen päätöksen 25.7.2023 (1880/2023) mukaisesti arvioidaan kunnostustavoitteet ylittävistä jäännöspitoisuuksista mahdollisesti aiheutuvat ympäristö- ja terveysriskit.

Näytteen N15 alueella kaivannon seinämässä todetut alemman ohjearvon ylittävät PAH-yhdisteiden haitta-ainepitoisuudet tulee ottaa huomioon mahdollisten kaivutöiden yhteydessä.

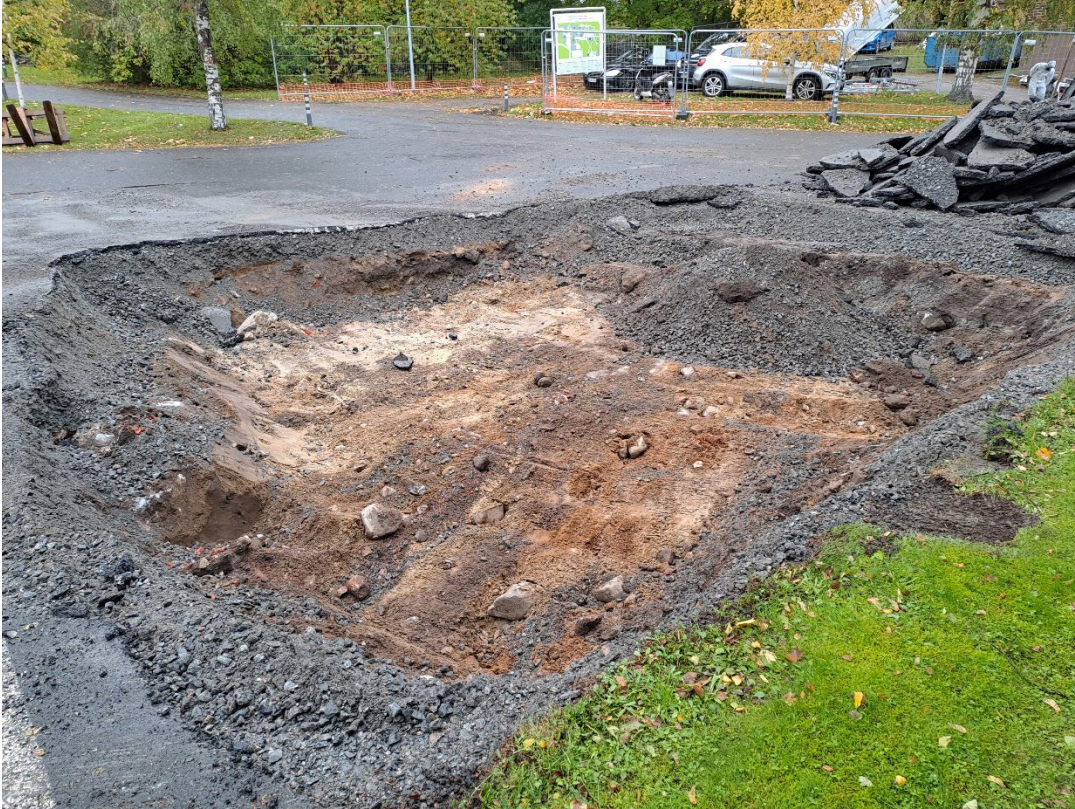
Kuva 01 – Eteläisen alueen kaivanto.

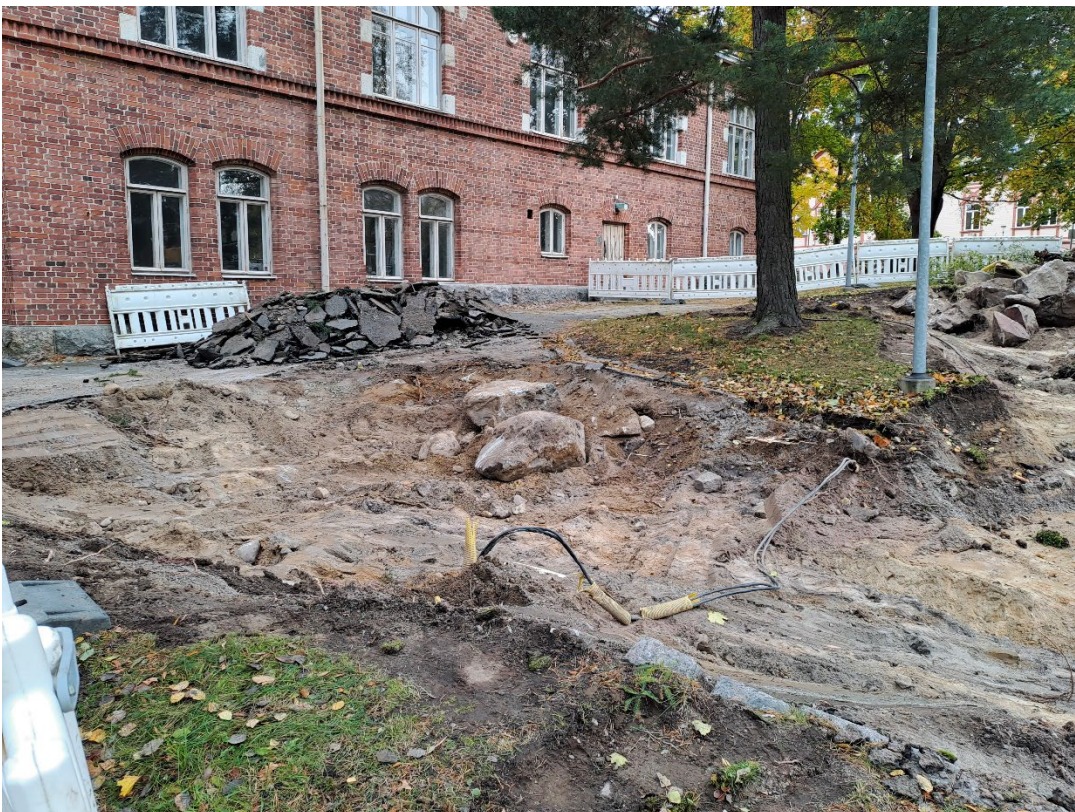
Kuva 02 – Pohjoisen alueen kaivanto.

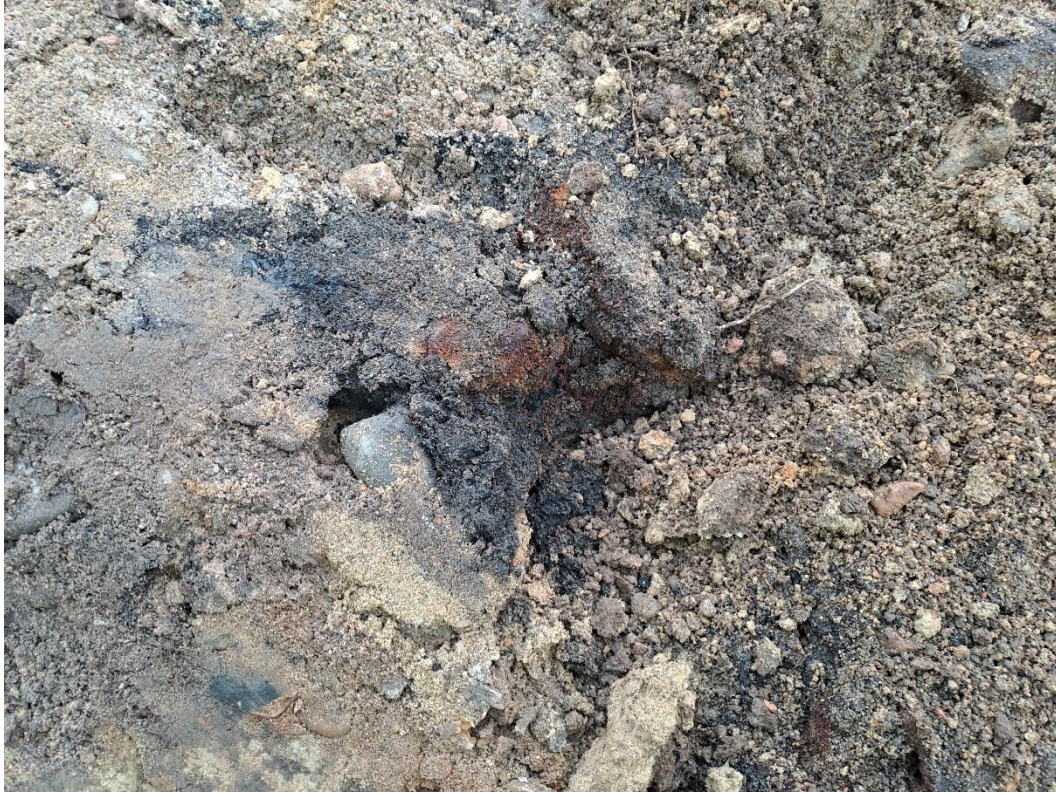
Kuva 03 – Tummaa täyttömaa-ainesta pohjoisen alueen kaivannossa.

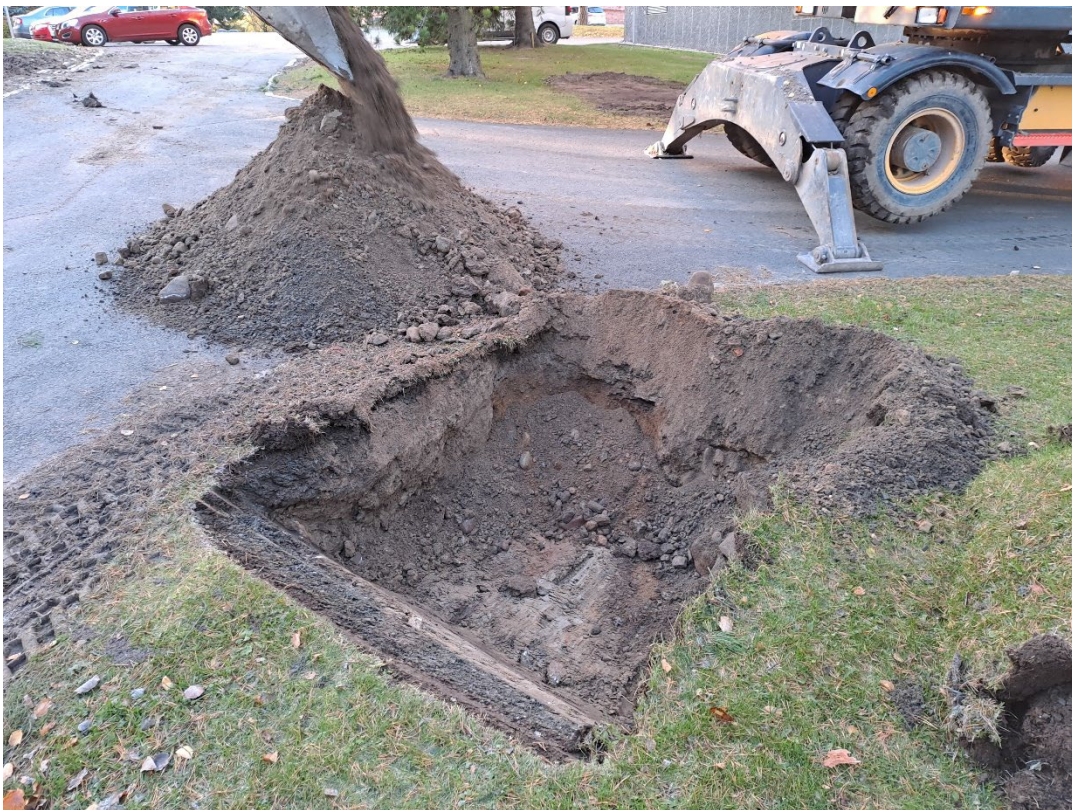
Huoltoliikenneväylän toisella puolella noin 8 m päässä seinämästä ei todettu kunnostustavoitteita ylittäviä haitta-ainepitoisuuksia koekuoppatutkimuksessa. Kunnostustavoitteet ylittävää maata arvioidaan näin ollen esiintyvän vain asfaltoidun huoltoliikenneväylän alla noin 96 m² suuruisella alalla. Pilaantunutta maata arvioidaan olevan noin 58 m³. Todettujen haitta-ainepitoisuuksien perusteella laskennallisesti arvioidut todettujen PAH-yhdisteiden määrät maaperässä ovat vähäisiä (Taulukko 1).

Kuva 04 – Koekuoppien kaivuuta pohjoisen alueen länsipuolella.
