# **RAUMAN SILLANPIELEN TOIMINTA- KESKUKSEN KORTTELIN 251 JA 252 rakennusinventointi 2018**

**Olli Joukio**

**Satakunnan Museo**

### Rauman Sillanpielen toimintakeskuksen korttelien 251 ja 252 rakennusinventointi

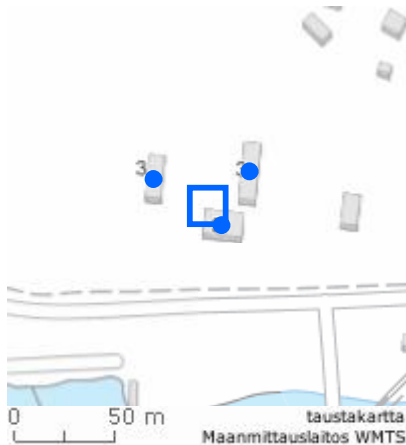
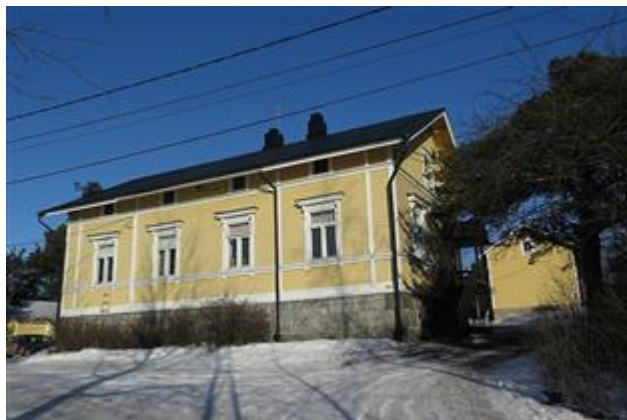
#### 1. Sillanpielen toimintakeskus 684-2-252-1

Luokka A: Suojeltava kohde.

Hyvin säilynyt 1800-1900-lukujen vaihteessa valmistunut selkeää uusrenessanssia edustava päärakennus sijaitsee maisemallisesti merkittävällä ja näkyvällä paikalla Anderssonintien varressa. Rakennus edustaa rakennusajankohdalleen melko tyypillistä kaupunkirakentamista. Sen historia liittyy Karin kouluun, jonka tontilta rakennus siirrettiin 1930-luvulla nykyiselle paikalleen. Ulkoasu on säilynyt erittäin hyvin yksityiskohdiltaan sekä materiaaleiltaan. Rakennuksessa toteutetut muutokset on toteutettu erittäin hyvin alkuperäisilmettä kunnioittaen.

Maisemallisesti merkittävällä ja näkyvällä paikalla Anderssonintien varressa sijaitseva Sillanpielen toimintakeskuksen tontti nro 1, jossa sijaitsee toimintakeskuksen päärakennus sekä kaksi tukiasuinrakennusta. Selkeää uusrenessanssia edustava lohkokiviperustainen, hirsirunkoinen ja satulakattoinen päärakennus on valmistunut alun perin vuonna 1900 nykyisen Karin koulun pihapiiriin. Rakennus on siirretty nykyiselle paikalleen 1930-luvun alussa. Erittäin hyvin tyyllisesti ja suurelta osin myös materiaaleiltaan säilynyt rakennus on ollut nykyisessä käytössään vuodesta 1979. Tontin pihapiiriin kuuluu lisäksi vuosina 1987 ja 1997 valmistuneet rankorakenteiset ja satulakattoiset rivitalot, joissa on toisessa neljä ja toisessa viisi tukiasuntoa. Molemmat uudisrakennukset toteutettiin sopimaan tyyllisesti, mutta kuitenkin riisutumpana, iäkkäämpään päärakennukseen ja kokonaisuus on sopusuhtainen.

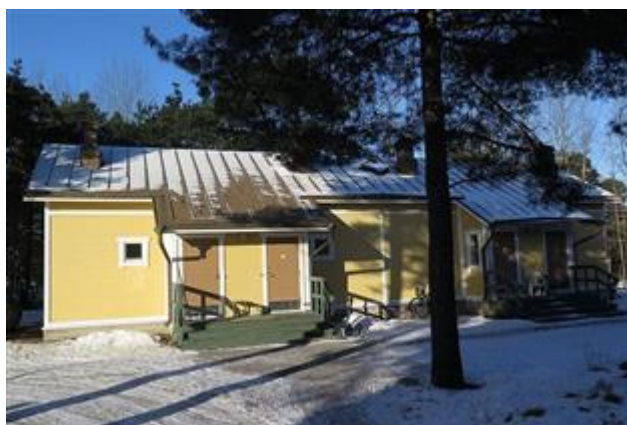
#### Asuinrakennus 1

Vuonna 1987 valmistunut neljä asuntoa käsittävä rankorakenteinen ja satulakattoinen rivitalo, jossa on neljä yhden huoneen asuntoa. Rakennus on pyritty toteuttamaan sopimaan iäkkään päärakennuksen pihapiiriin. Vuorauksena on vaaka-/pystyponttilaudoitus. Pihasisivulla on kaksi pulpettikattoista kuistia, joissa on kaksi sisäänkäyntiä. Takasisivulla on T-karmi-ikkunat.

Rakennus on verrattain uusi ja jää arvioinnin

ulkopuolelle.

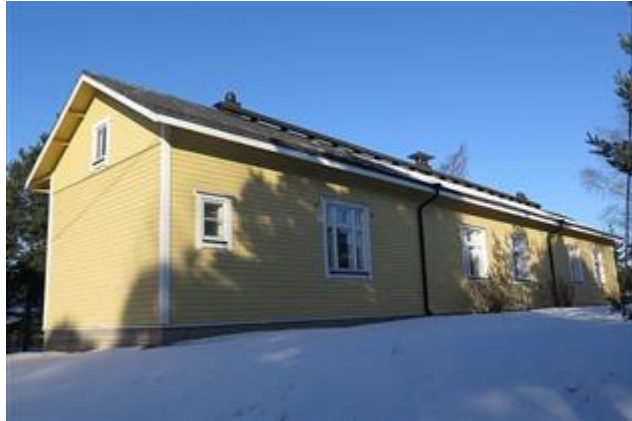
### Asuinrakennus 2

Vuonna 1998 valmistunut rankorakenteinen ja satulakattoinen viiden pienen asunnon rivitalo, joka on toteutettu sopimaan iäkkään päärakennuksen pihapiiriin. Rakennus on vuorattu vaaka-pystyponttilaudoituksella. Rakennuksen takasivun ikkunat edustavat tyyliltään 1900-luvun alkupuolen rakentamista. Vesikatteena on saumapeltikate. Pihasisivulla on kolme pulpettikattoista kuistia.

Rakennus on verrattain uusi ja jää arvioinnin ulkopuolelle.

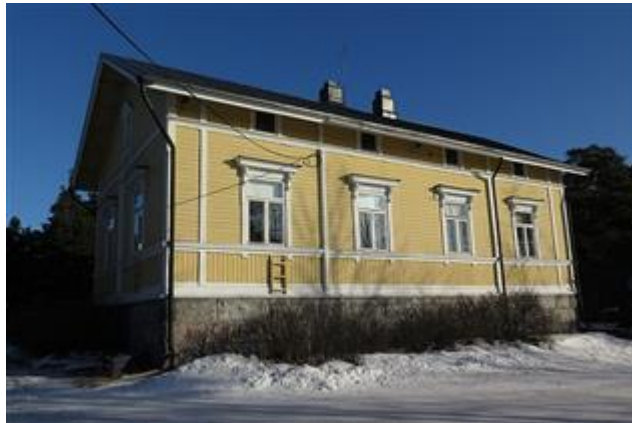
### Päärakennus

Hirsirunkoinen ja satulakattoinen, selkeää uusrenessanssia edustava rakennus maisemallisesti merkittävällä ja näkyvällä paikalla Anderssonintien varressa. Rakennus on valmistunut alun perin Karin koulun tontille vuoden 1900 paikkeilla. Rakennus on siirretty nykyiselle paikalleen vuonna 1930. Ulkoasu on säilynyt erittäin hyvin. Rakennus on vuorattu rakennusajankohdalle ja uusrenessanssityylille tyypillisesti kolmijakoisella ja listoilla kentiin jaetulla pysty-vaaka-pystyponttilaudoituksella. Ikkunat ovat iäkkäät T-karmi-ikkunat, joissa on uusrenessanssille tyypillinen voimakkaasti profiloitu ja koristeellinen vuorilauta. Päätykolmioissa on pienet yläruudusta kolmion malliset T-karmi-ikkunat. Rakennuksen julkisivulta on vuonna 1989 rakennettu kulku umpeen ja sisäpihan puolelle on tässä yhteydessä valmistunut nykyinen satulakattoinen ja leca-harkkoperustainen kuisti. Kuisti on toteutettu sopimaan rakennuksen alkuperäisilmeen kanssa. Rakennuksen perustuksena on lohkokiviperusta sekä sisäpihan puolella betoni.

Rakennus on toiminut nykyisessä käytössään vuodesta 1979. Sisätiloissa on toteutettu muutoksia vuonna 1989 ja tilajärjestys on säilynyt tässä asussa. Alkuperäisiä pintoja sekä iäkkäitä, mitä ilmeisimmin rakennuksen siirron aikana toteutettuja uuneja on säilynyt.

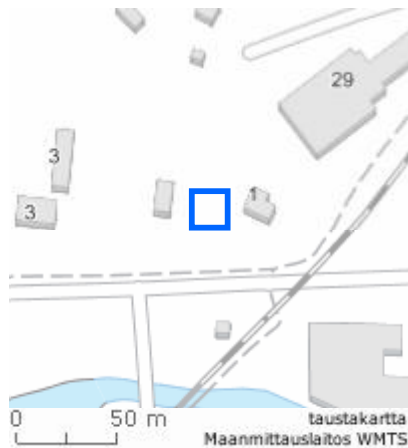
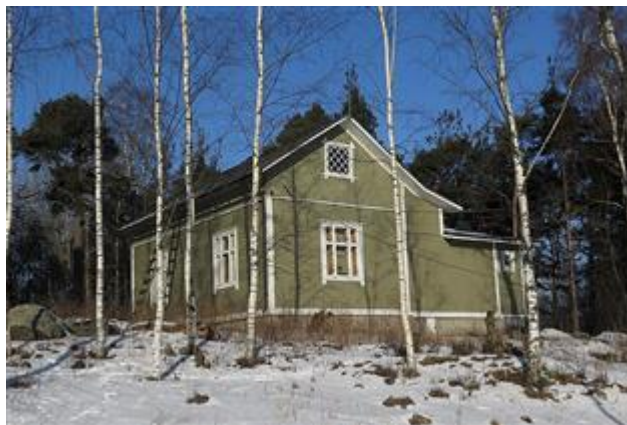
## 2. Pihlmanin talo ja paja 684-2-252-2

Luokka A: Suojeltava kohde.

Maisemallisesti merkittävällä ja näkyvällä paikalla sijaitseva pääosin hyvin säilynyt hirsirunkoinen 1900-luvun alkuun tai alkupuolelle ajoittuva asuinrakennus. Rakennus edustaa rakentamisajankohdalleen tyypillistä pienimuotoisempaa rakentamista, mutta siinä on myös piirteitä rautateihin liittyvästä asuinrakentamisesta. Rakennuksessa 1980-90-lukujen taitteessa toteutettu laajennus ei riko kokonaisuutta.

Mitä ilmeisimmin 1920-30-luvulla valmistunut pajarakennus on säilynyt ulkoisesti erittäin hyvin niin runkomalliltaan kuin materiaaleiltaan. Myös paja erottuu melko selkeästi Anderssonintielle.

1900-luvun alkupuolelle ajoittuva pienimuotoisempaa asuinrakentamista edustava pihapiiri, joka käsittää pääosin hyvin säilyneen hirsirunkoisen asuinrakennuksen sekä sementtitiilirunkoisen pajarakennuksen. Rakennuskokonaisuus tunnetaan aikaisempien asukkaiden peruna Pihlmanin talona. Pihapiiri on kuulunut palvelukeskukseen vuodesta 1988.

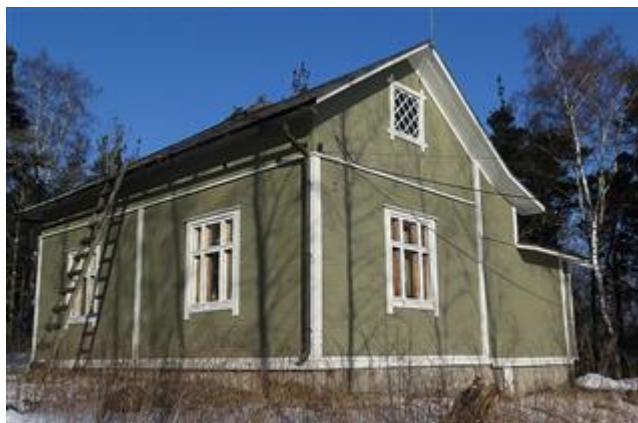
### Asuinrakennus

Hirsirunkoinen ja satulakattoinen asuinrakennus maisemallisesti näkyvällä paikalla Anderssonintien ja Karjalankadun risteyksessä. Pääosin hyvin säilynyt pienimuotoisempaa ja vaatimattomampaa rakentamista edustava rakennus on ollut aikanaan vinkkelin mallinen ja saattaa ajoittua 1900-luvun alkupuolelle. Rakennuksessa on havaittavissa sekä vuosisadan alkuun sekä 1920-luvulle ominaisia piirteitä. Perustuksena on osittain

lohkokiviperusta ja rakennuksessa on tallella iäkkäät ristikarmi-ikkunat, jotka edustavat 1900-luvun alkuvuosikymmenille tyypillisempää kookkaampaa puitemallia. Päätykolmioissa on taas iäkkäämmiltä vaikuttavat viistopienaiset koriste-ikkunat. Rakennus on vuorattu pysty-vaakaponttilaudoituksella. On mahdollista, että rakennuksen iäkkäämmät osat ovat valmistuneet kahdessa vaiheessa. Satulakattoisen rakennuksen vinkkelin kulma on aumattu. Vesikatteena on iäkkäältä vaikuttava saumapeltikate. Rakennus on säilynyt ulkoisesti pääosin hyvin. Runkomalli laajennettiin nykyiseen asuunsa vuonna 1989-90, jolloin vinkkelin kulmaukseen valmistui nykyinen tyylikkäästi toteutettu pieni laajennusosa.

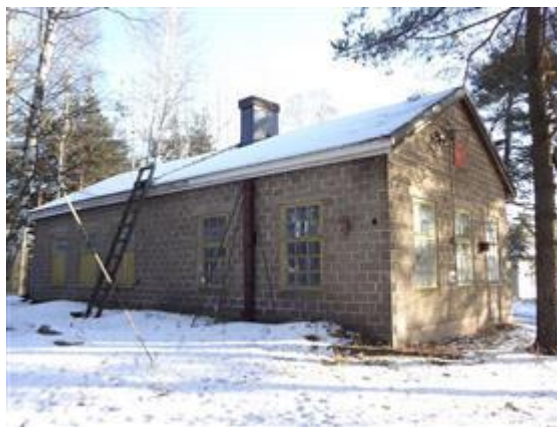
### Paja

Betoniperustainen, sementtitiilirunkoinen ja satulakattoinen pajarakenus 1900-luvun alkupuolelta, mitä luultavimmin 1920-30-luvulta. Vuoraamaton rakennus on säilynyt ulkoisesti erittäin hyvin ja edustaa rakennusajankohdalleen tyypillistä pienteollisuusrakentamista. Moniruutuiset ikkunat sekä kaksiosaiset vaaka- ja viistopaneloidut ovet ovat alkuperäisiä. Rakennuksen vesikatteena oleva aaltopeltikate on myöhempää perua.

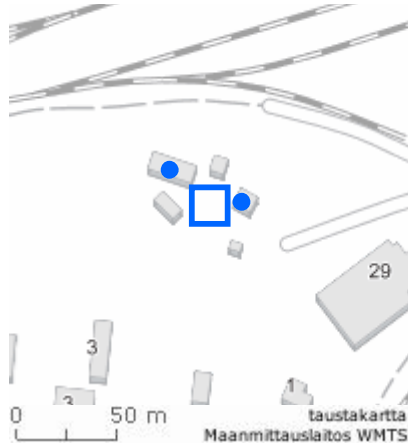
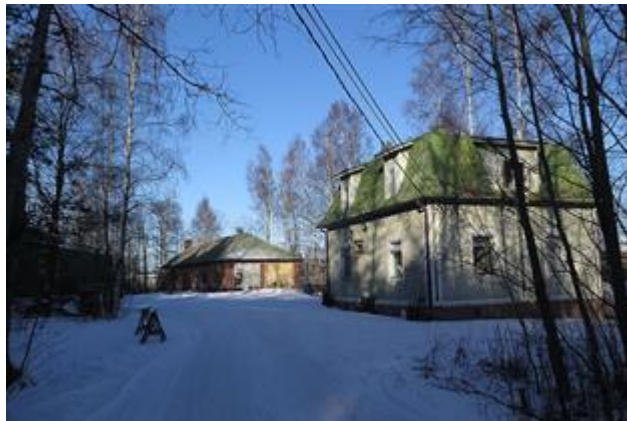
### 3. Varvinmäki 684-2-251-1

1900-luvun alkuvuosikymmenille ajoittuva rautatien historiaan liittyvä asuintontti rautatien vieressä Karjalankadun varressa. Tontilla oleva nykyisin Sillanpielen toimintakeskuksen käytössä oleva taitekattoinen ja ilmeisesti hirsirunkoinen asuinrakennus on valmistunut mahdollisesti 1930-luvulla. Rakennus on säilynyt runkomalliltaan sekä tyyllisiltä yksityiskohdiltaan erittäin hyvin. Pihapiirissä on myös mahdollisesti asuinrakennuksen kanssa samoihin aikoihin valmistunut aumakattoinen ja tiilirunkoinen makasiinirakenus, joka on säilynyt runkomalliltaan alkuperäisenä. Pihalla on myös iäkäs, puoliksi palanut saunarakennus sekä vaatimaton mahdollisesti 1970-luvulle ajoittuva varastorakenus sekä pienempi varastorakenus.

Pihapiiri rajautuu kallioon ja vanhan makasiinin vierestä nousee valetut portaot sekä eri korkeuksille valettuja pyöreitä betonipohjia, jotka liittyvät mahdollisesti toisen maailmansodan aikaiseen ilmapuolustukseen. Kyseiset pyöreät pohjat erottuvat selkeästi vuonna 1940 otetussa ilmakuvassa.

Luokka B: Lievemmin suojeltava kohde.

1900-luvun alkuvuosikymmenille ajoittuva asuintontti aivan rautatien vieressä Karjalankadun varressa. Tontilla oleva taitekattoinen ja ilmeisesti hirsirunkoinen asuinrakennus on valmistunut mahdollisesti 1930-luvulla ja säilynyt tyyllisesti ja materiaaleiltaan erittäin hyvin. Ikkunoissa on tapahtunut muutoksia vuosikymmenten aikana. Pihapiirissä on myös mahdollisesti asuinrakennuksen kanssa samoihin aikoihin valmistunut aumakattoinen ja tiilirunkoinen makasiinirakennus, joka on säilynyt runkomalliltaan alkuperäisenä, mutta esimerkiksi ovia ja ikkunoita on uusittu. Muut pihapiirin rakennukset ovat vaatimattomia ja jäävät arvioinnin ulkopuolelle.

Rakennukset eivät sijaitse näkyvällä paikalla ja tämä yhdessä muutosten kanssa vaikuttaa kohteen kokonaisarvoon.

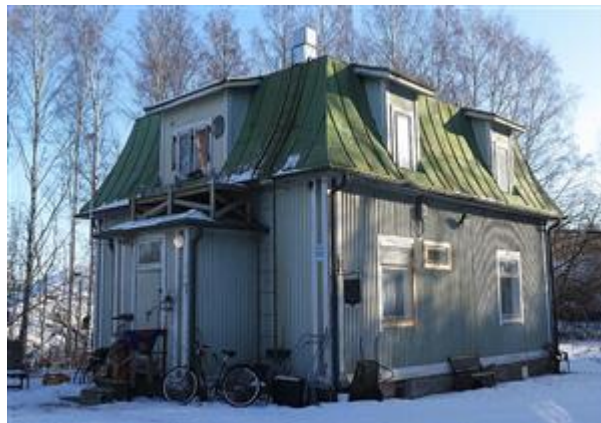
### Asuinrakennus

Mahdollisesti hirsirunkoinen ja taitekattoinen kaksikerroksinen asuinrakennus mitä ilmeisimmin 1930-luvulta. Rakennus edustaa rakennusajankohdalleen tyypillistä ratkaisua. Sen historia liittyy mitä ilmeisimmin viereiseen rata-alueeseen ja kyseessä saattaa olla entinen rautatievirkailijan asunto. Rakennus on betoniperustainen. Se on vuorattu peiterimalaudoituksella. Nurkissa on koristeellinen laudoitus ja pysty sormipanelointi. Rakennuksen länsipäässä on alkuperäinen aumakattoinen kuisti, jonka nurkissa on myös sormipaneelikoristelu. Ulko-ovi on uusittu. Rakennuksen ulkoasussa on silmiinpistävintä taitekatto sekä katonlappeessa olevat pulpettikattoiset frontonit. Molemmilla sivuilla on kaksi frontonia ja päädyissä yksi. Frontonit on vuorattu kapealla pystyponttipaneloinnilla. Vesikatteena on ilmeisesti alkuperäinen käsinsaumattu peltikate. Ikkunat ovat uusitut. Aukotus ja puitekoko vaikuttavat kuitenkin alkuperäisiltä. Nykyiset yksi- ja kaksiruutuiset ikkunat ovat kuitenkin toteutettu jo jonkin aikaa sitten.

Rakennus edustaa 1920-30-luvulle tyypillistä virkamiehille tarkoitettua asuinrakentamista. Rakennus liittyy historiallisesti mitä ilmeisimmin viereiseen rautatiehen. Runkomalli sekä tyylliset yksityiskohdat ovat säilyneet hyvin. Uusitut ikkunat eivät sinänsä riko muutoin eheää kokonaisuutta.

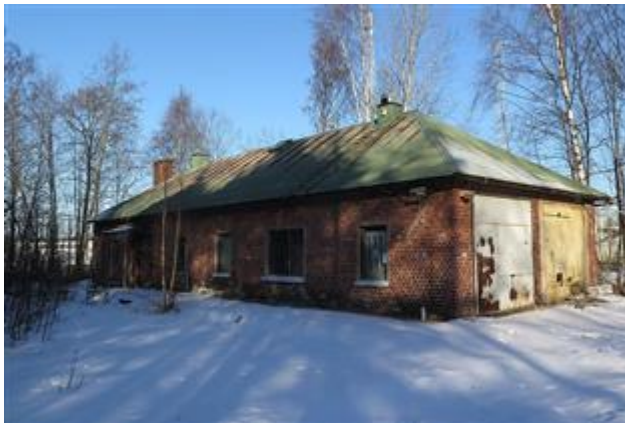
### **Makasiini**

Mahdollisesti 1900-luvun puolivälin paikkeilla valmistunut ilmeisesti makasiinikäytössä ollut betoniperustainen, tiilirunkoinen ja aumakattoinen rakennus, joka on säilynyt runkomalliltaan ja ilmeisesti myös aukotukseltaan alkuperäisenä. Rakennus liittyy historiallisesti kaikesta päätellen viereiseen rautatiehen. Rakennuksen radan puoleisella sivulla on lastauslaituri. Rakennus on vuorattu punaisella tiilellä. Vesikatteena on aaltopeltikate. Rakennuksen itäpäässä on kaksi kookasta kaksiosaista ovea, joista toinen on metallia ja toinen vuorattu pystypohtilaudoituksella. Molemmat ovet ovat jo melko iäkkäitä. Rakennuksen ikkunat ovat uusitut yksiruutuisilla ikkunoilla.
