# Vanhan Rauman kulttuuriympäristöselvitys

Olli Joukio 2020

**Satakunnan Museo**

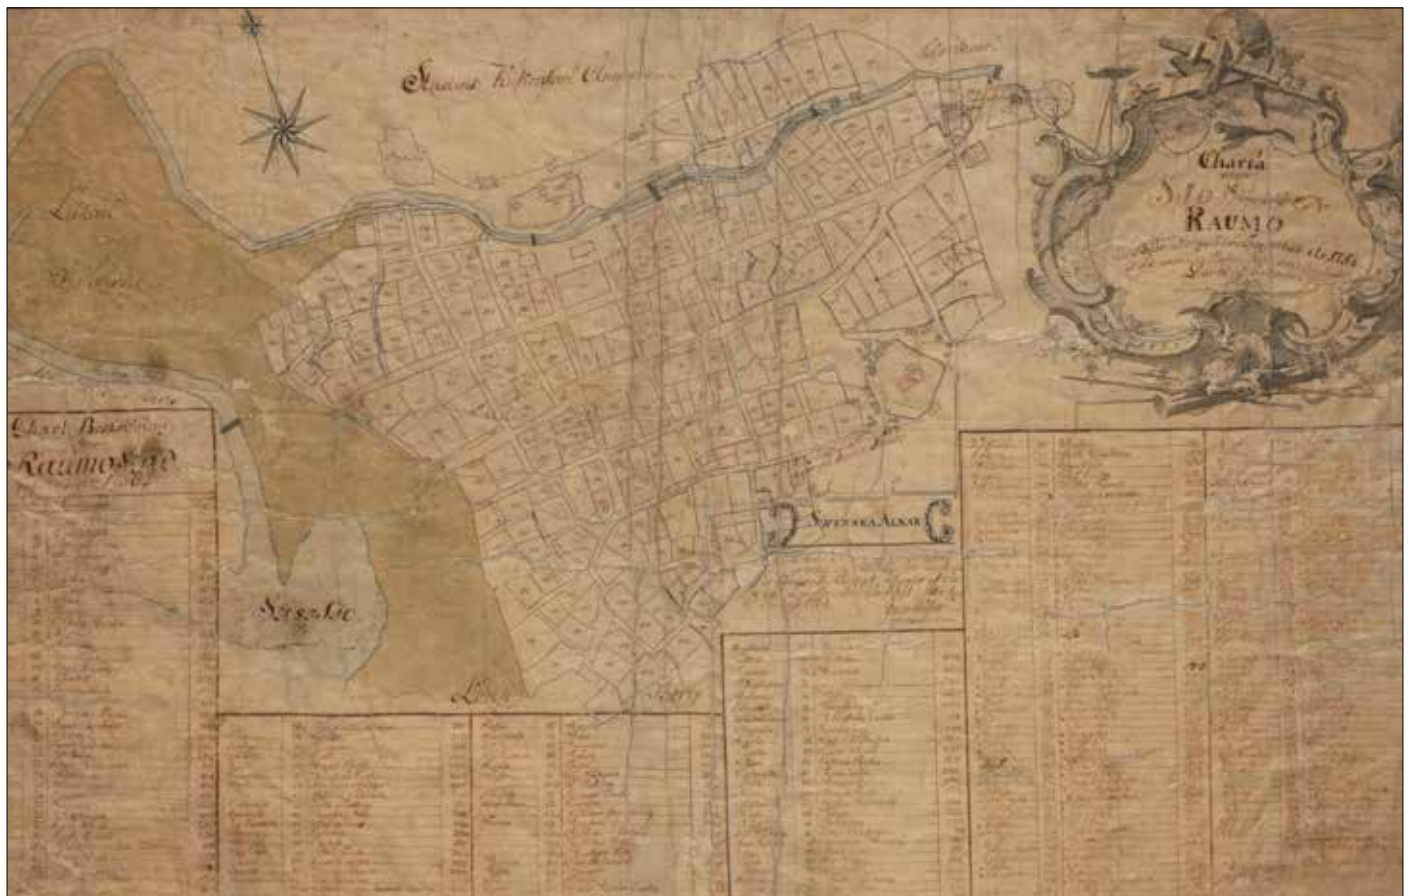
Yläkuvassa Rauman kaupunkia esittävä tullikartta, jonka on väitetty olevan 1600-luvun lopulta tai 1700-luvun alusta. Kartassa erottuu selkeästi tulliaita sekä tulliportit, Raatihuoneentori, Hauenguanon tori sekä myös Kalatori. Naulamäen aluetta ei ole kuvattu. Trivialikoulun tontti kirkkoa vastapäätä oli rakentamaton. Kaupungin itäpuolella nykyisen Tullivaheen kohdalla oli Turkuun johtanut maantie sekä Orellin sillan kohdalla joen ylittänyt Porin suuntaan johtanut tie. (Kartta Aina Lähteenojan vuonna 1932 julkaistusta teoksesta Rauman kaupungin historia II). Alakuvassa ensimmäinen Rauman kaupunkia koskeva kaupunkimittaukseen perustuva asemakartta vuodelta 1756. Tekijänä Daniel Gadolin. Maanmittari Stårlström on hahmotellut muutoksia kartan kopioon vuonna 1784. Nykyinen tielinjaus vastaa suurelta osin kartassa esitettyä linjausta. (Kartat Kansallisarkiston digitaaliarkisto.)

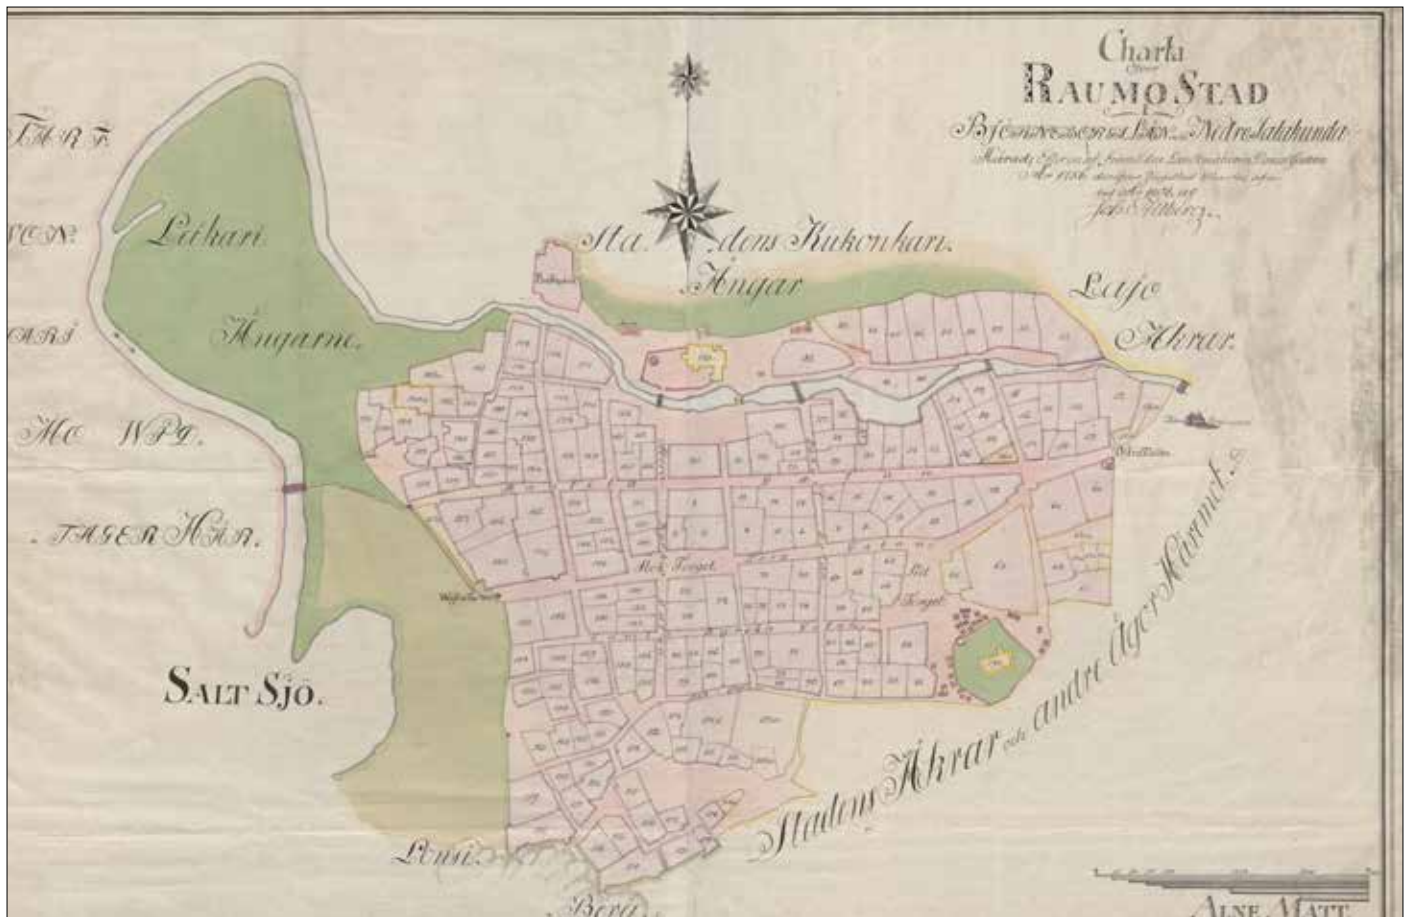
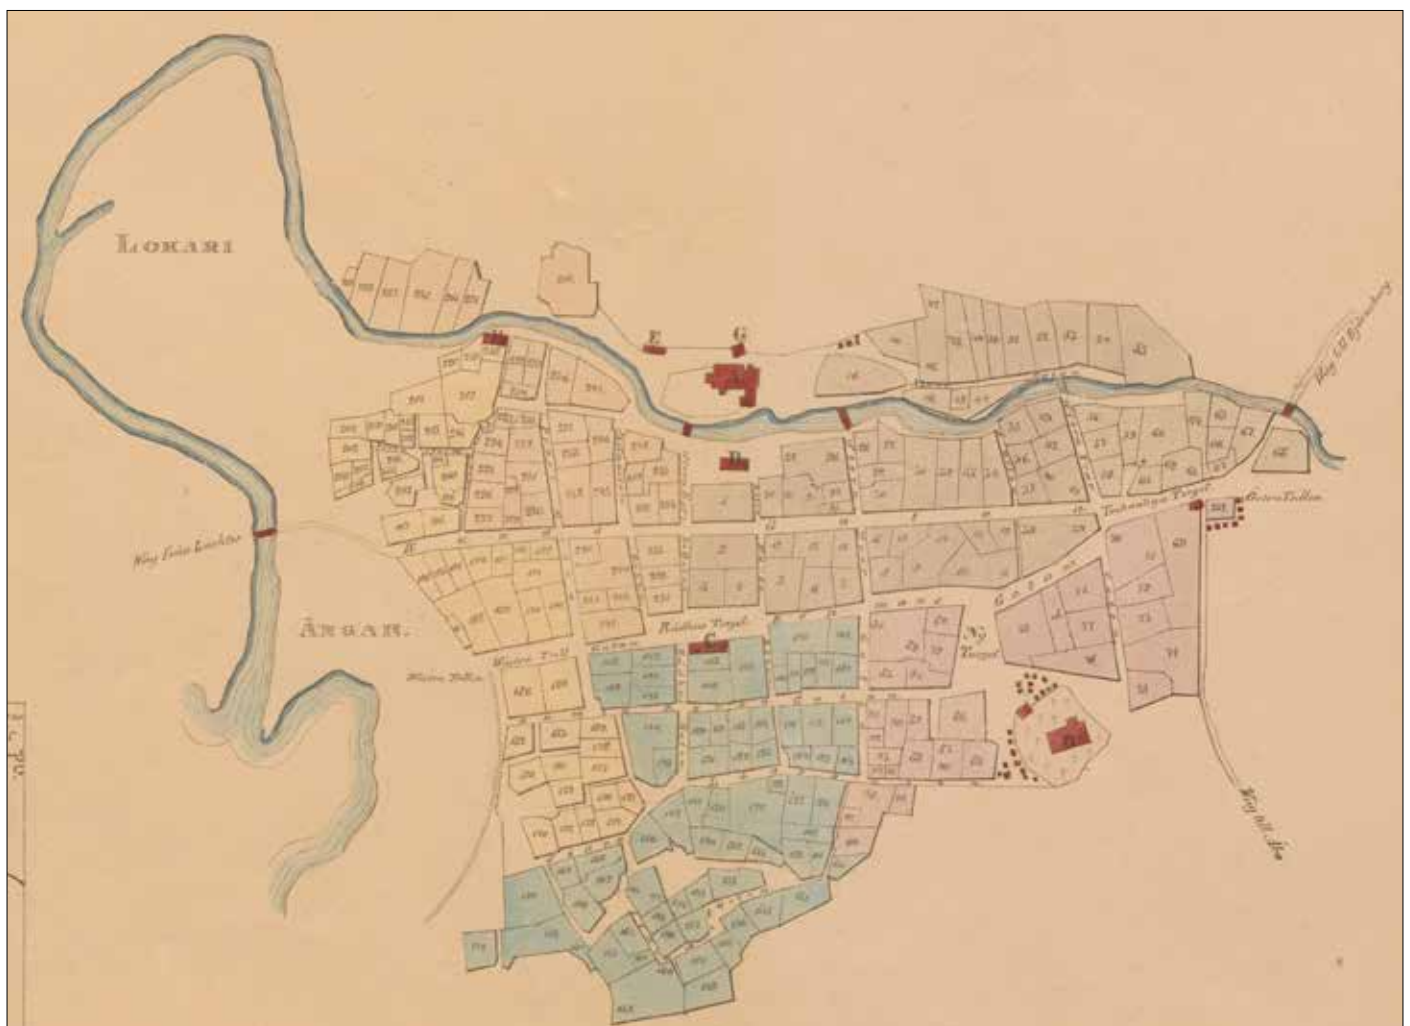
Yläkuvassa vuonna 1808 toteuttu Joh. Tillbergin vuoden 1756 asemakartan kopio. Alakuvassa Claës Gyldénin asemakaava vuodelta 1841. Kaupungin ala ei ollut juurikaan kasvanut. Luoteiskulmaan oli syntynyt Tallikedon asuinkortteli ja tonttien määrä oli lisääntynyt Naulamäen alueella.

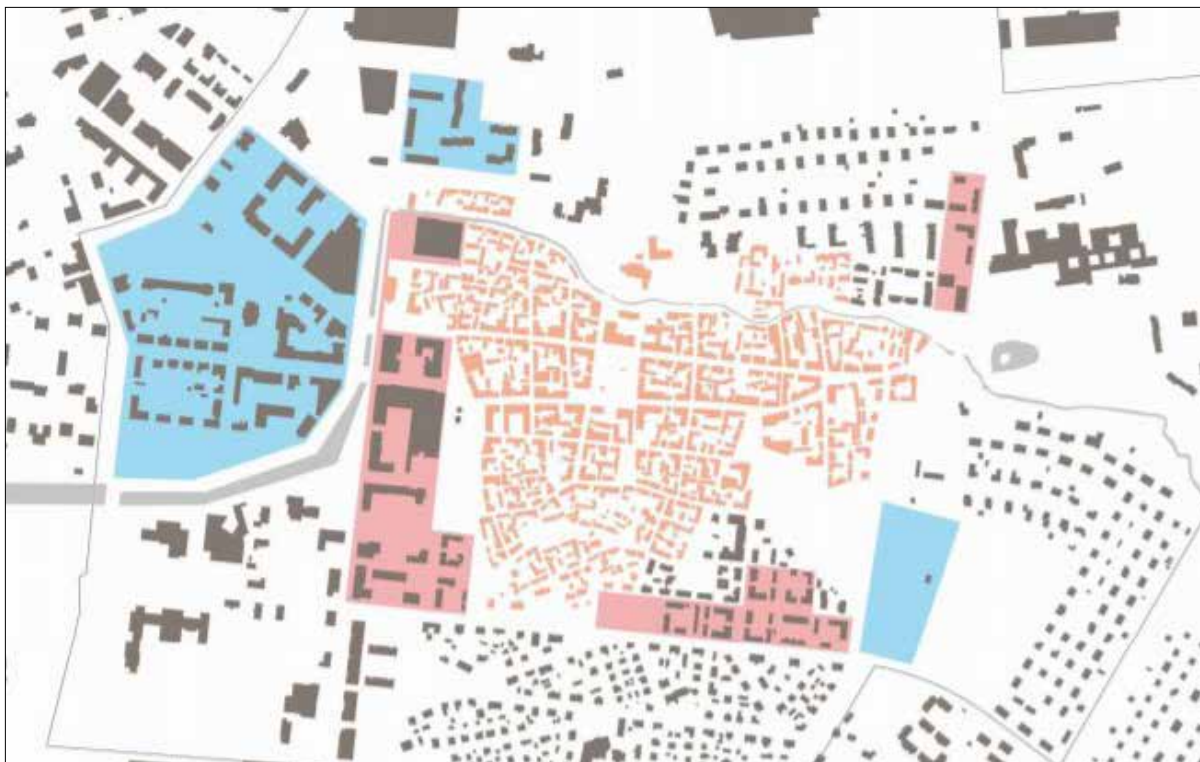
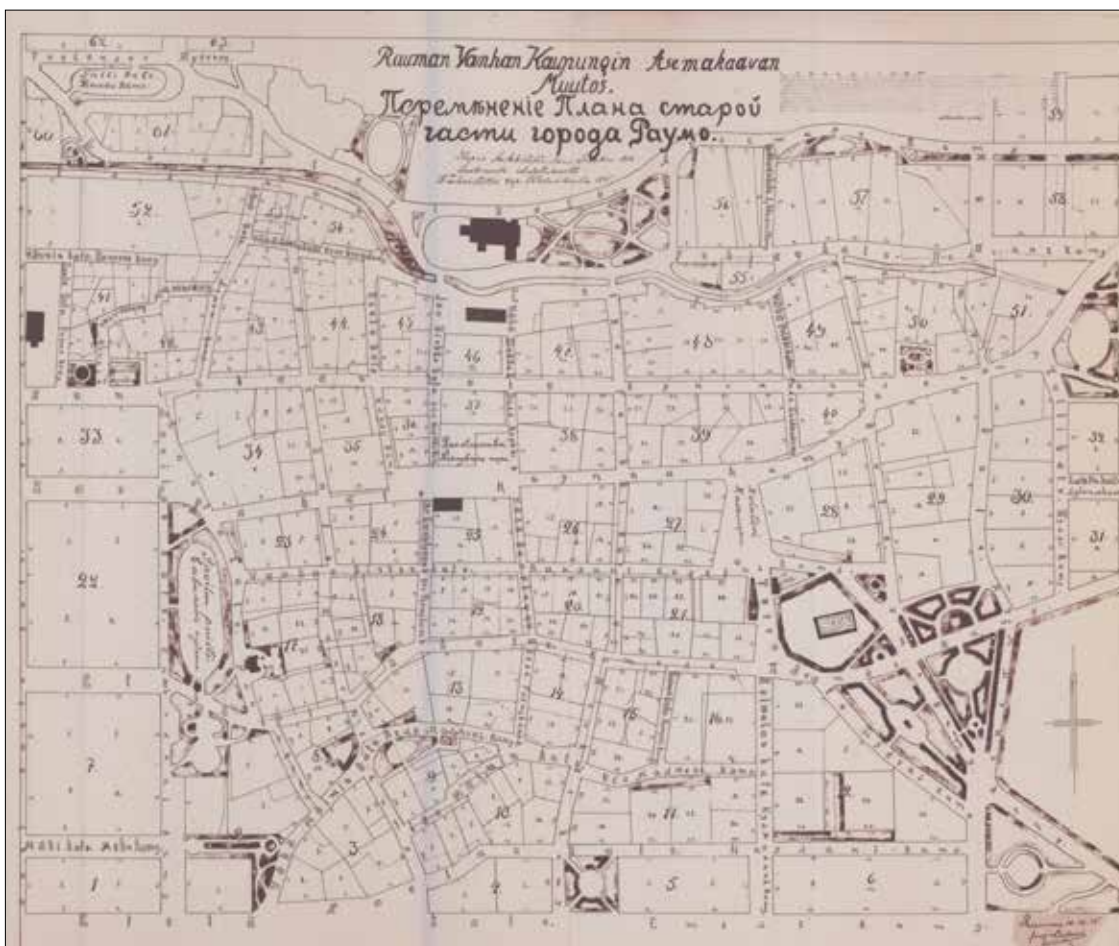
Yläkuvassa punaisella merkityt alueet esittävät 1800-luvun loppupuolen ruutukaavojen mukaisesti toteutuneita kortteleita sekä joitakin rakennuksia. Sinisellä merkityt alueet liittyvät Idströmin asemakaavaan vuodelta 1896. (Kartta Mervi Tammen artikkelista ”Vanhan Rauman maailmanperintöalueen suojavyöhyke”). Alakuvassa Lars Sonckin Vanhaa kaupunkia koskeva vuonna 19145 hyväksytty asemakaava, joka tähtäsi ensimmäistä kertaa alueen rakenteen säilyttämiseen. Sonckin kaavassa on esitetty puistoalueita rajaamaan vanhaa kaupunkia ruutukaavasta. (Kartan kopio Rauman kaupungin kaavoitus.)

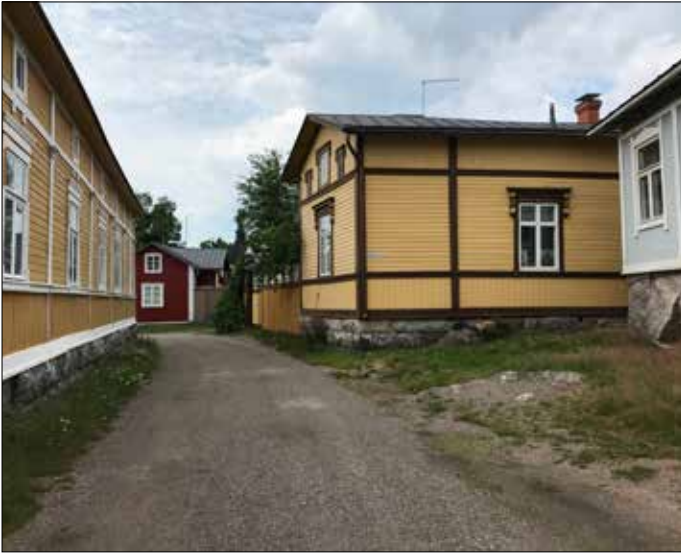
Sorapintaiset kadut ovat nykyisin parhaiten perinteisessä ulkoasussa säilyneitä Vanhan Rauman katuja. Kuvassa Isomalminkatua Naulamäessä.

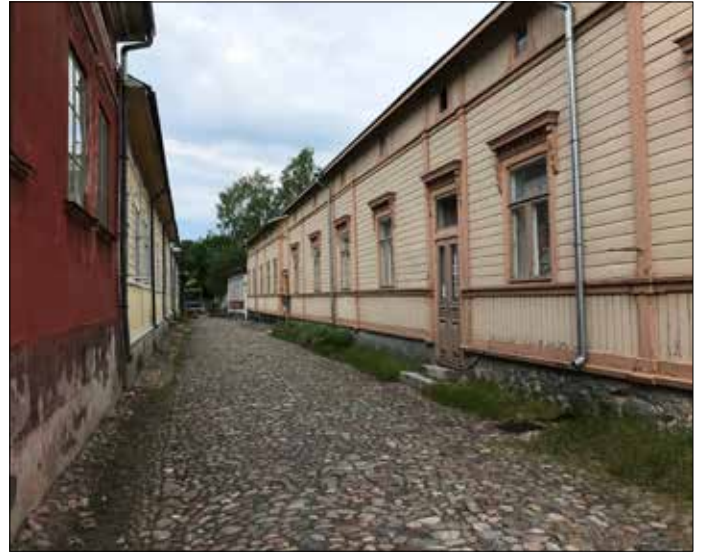
Itäkadun pohjoispään sinänsä perinteisessä asussa säilynyt pinta on toteutettu asukkaiden mukaan 1970-80-luvulla. Perinteistä ulkoasua korostaa yhtenäinen kivimateriaali.

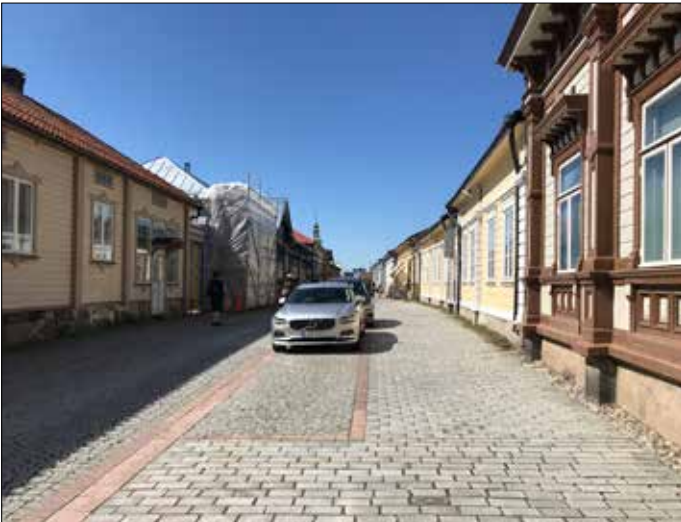
Kuninkaankadun ja kuvassa näkyvän Kauppakadun pinnat edustavat Kalatorin ja Kauppatorin ohella alueen viimeisimpiä pintamuutoksia. Katu oli vielä 2000-luvun puolella asfalttipintainen.

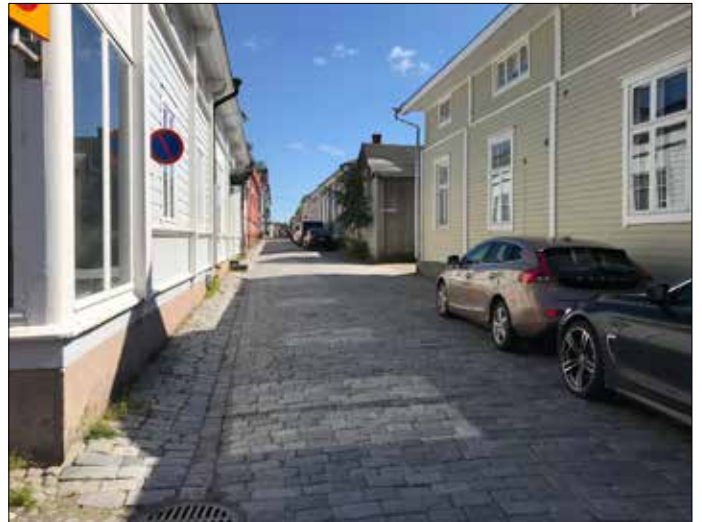
Vanhankirkonkadun nupukivipinta on toteutettu vanhojen valokuvien perusteella 1970-luvulla. Esim. Valmunen: *Vanha Rauma* (1980).

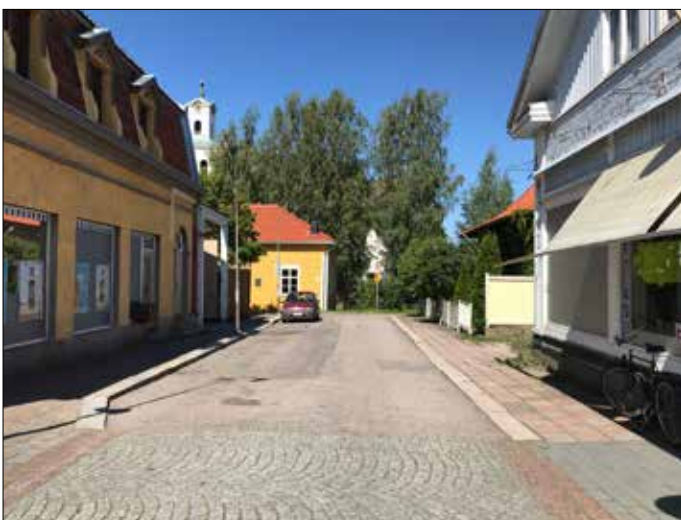
Vähäkirkkokadun pohjoispäässä torin laidalla on havaittavissa useamman myöhemmän vuosikymmen kerrostumia.

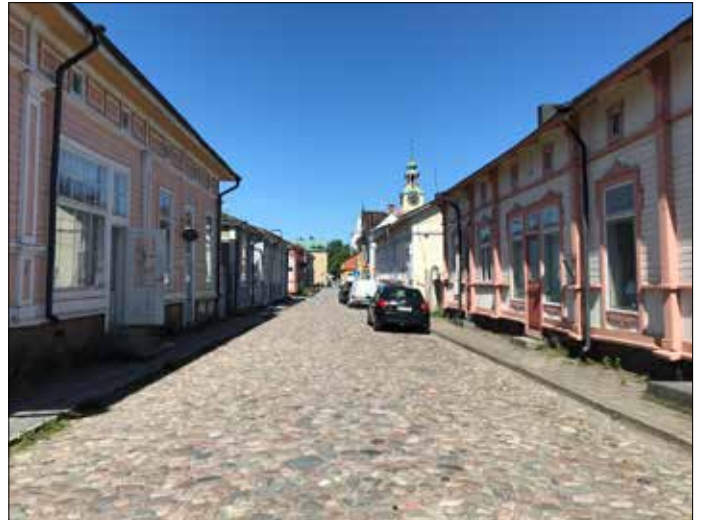
Isopoikkikadun yhtenäinen mukalakivipinta sopii vanhan puukaupungin miljööseen. Katupinta saattaa olla silti nuorempi, kuin sivuilla näkyvät betonilaatoitetut jalkakäytävät. Vasemmalla olevaa jalkakäytävää reunustaa luonnonkivi.

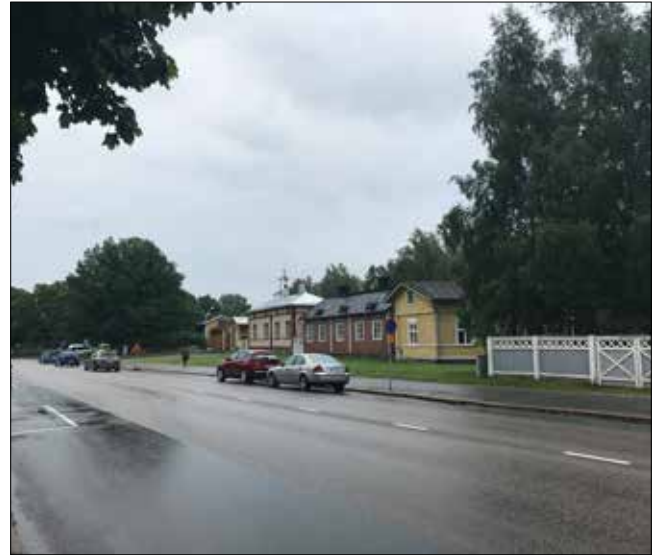
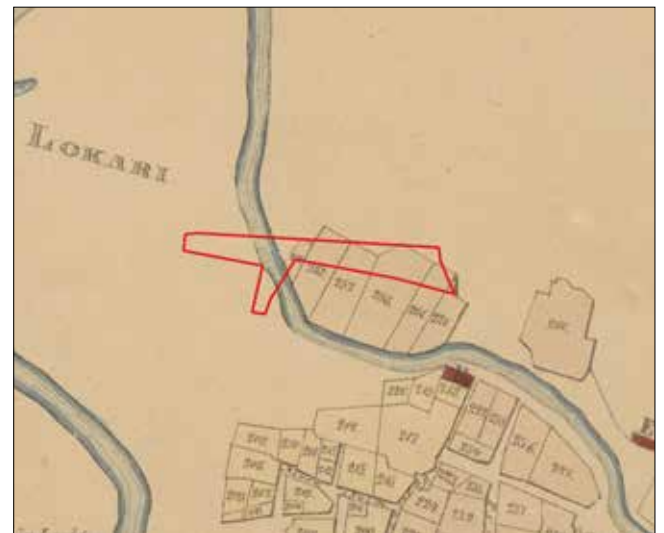
Tallikedon viereinen asuinkortteli joen pohjoisrannalla vuoden 1841 asemakartassa. Oikealla pappilan tontti. Punainen rakennus jokirannassa on vaivaistalo. Jokilinjaus poikkeaa nykyisestä. Joessa oli laaja nk. Leikarin mutka, joka täytettiin 1800–1900-lukujen taitteessa. (Kartta Kansallisarkiston digitaaliarkisto)

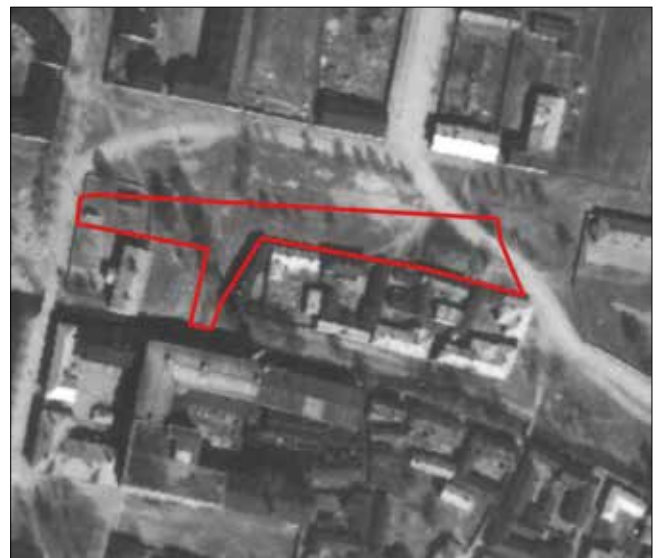
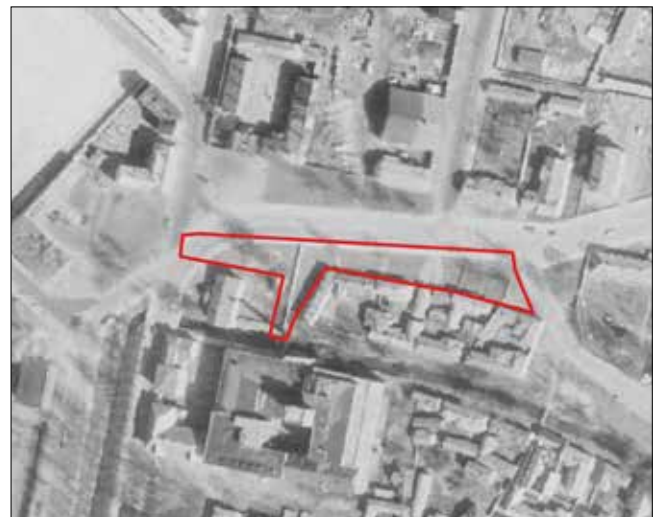
Yläkuvassa Tallikedon ympäristöä vuoden 1882 ruutuasemakavassa. Ympäristössä sijaitsee jo ilmeisesti nahkatehtaan rakennuksia. Oikeassa reunassa pappilan pihapiiri. Joki kulki tässä vaiheessa Tallikedon korttelin sekä karttaan jo merkityn vuonna 1886 valmistuneen merikoulun rakennuksen välistä. Keskimmäisessä kuvassa Talliketo vuoden 1940 ilmakuva. Tallikedon alue asuinkortteli ja nykyisen Vännin päiväkodin pohjoispuolella on osittain luonnonmukaista avointa aluetta. Nahkatehtaan rakennukset hallitsevat edelleen ympäristöä. Alakuvassa alue vuoden 1965 ilmakuva. Nykyisen Tallikedonkadun linjaus on supistanut viheralueen nykyiseksi. Joitakin vuosia myöhemmin hävisivät nahkatehtaan rakennukset Rauman kaupunkikuvasta. (Kartta Kansallisarkisto, ilmakuvat Rauman kaupungin karttapalvelu.)

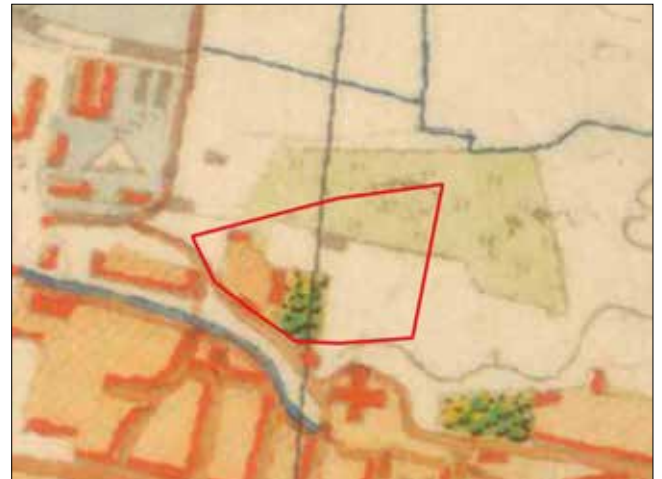
Alue vuoden 1903 venäläisen topografikartan osasuuren-  
noksessa. Kirkon luoteispuolella erottuu pappilan raken-  
nukset sekä ilmeisesti pappilan puutarha. Kirkon itäpuolella  
nykyisen kirkkopuiston paikalle on merkitty myös viheralue.  
Kirkon pohjoispuolella avautuivat viljely- ja niittyalueet.  
(Kartta Kansallisarkiston digitaaliarkisto.)

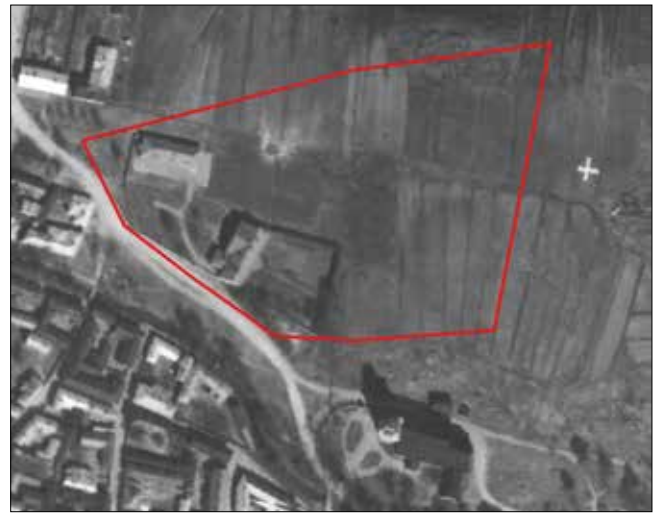
Alue vuoden 1940 ilmakuvassa. Kaupunki rajautui pohjoisessa kirkon ja pappilan rakennuksiin, joiden takana avautui viljelyaukea.

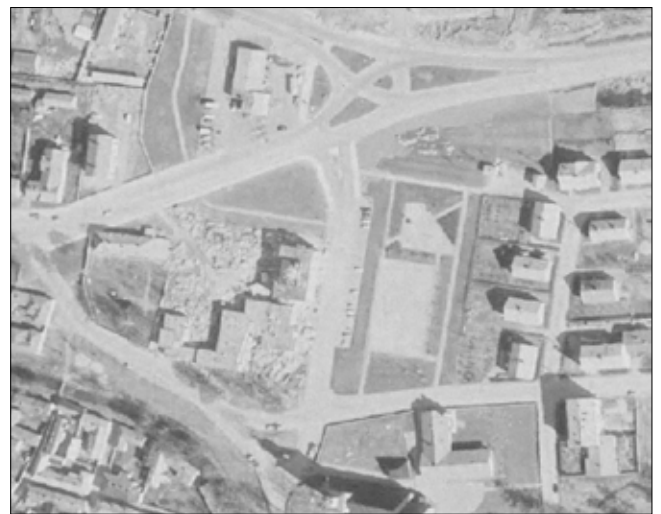
Vuonna 1965 otettu ilmakuva. Ympäristö alkoi muuttua voimakkaasti 1950–60-luvulla, jolloin valmistui esimerkiksi kuvassa oikealla erottuva Kukonkarin asuinalue. Nykyinen Harmaidenveljestenpuisto syntyi myös tässä yhteydessä. Kuvassa kirkkoherranvirasto juuri valmistumassa.

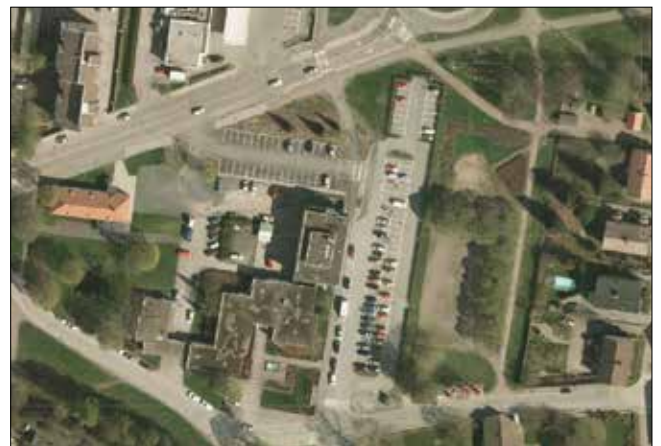
Vuonna 2013 otetussa ilmakuvassa puiston alkuperäinen malli on edelleen havaittavissa, joskin kirkkoherranviraston paikoitusalue oli laajentunut 1990-luvun lopulla ensin pohjoiseen ja 2000-luvun aikana länteen. Linja-autoasemaa varten ajotie on nykyisin ohjattu kuvassa näkyvän paikoitusalueen pohjoisosan länsipuolelta. (Ilmakuvat Rauman kaupungin karttapalvelu.)

Vuonna 2013 otetussa ilmakuvassa puisto oli vielä suu-  
relta osin vuoden 1965 ilmakuvaa vastaavassa asussa,  
joskin kirkkoherranviraston edessä olevaa paikoitus-  
aluetta oli laajennettu, jolloin puiston alue oli hieman  
supistunut länsisivulta. Puiston pohjoisosaan oli myös  
toteutettu kaakosta luoteeseen kulkeva kevyenliiken-  
teen väylä Luostarinkadulta Porintielle.

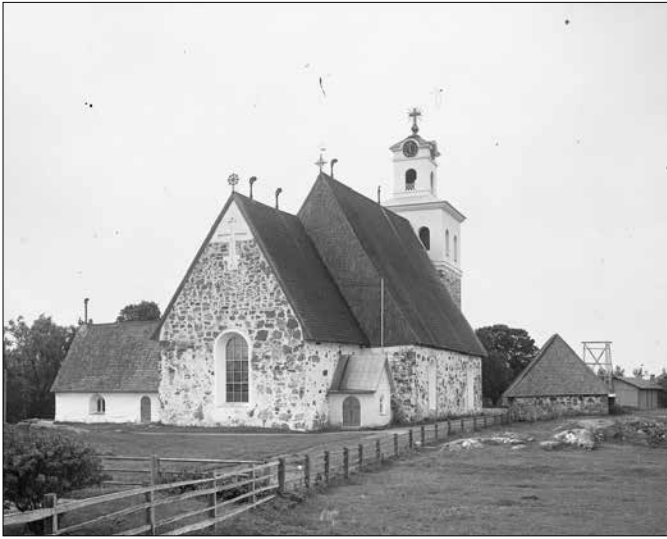
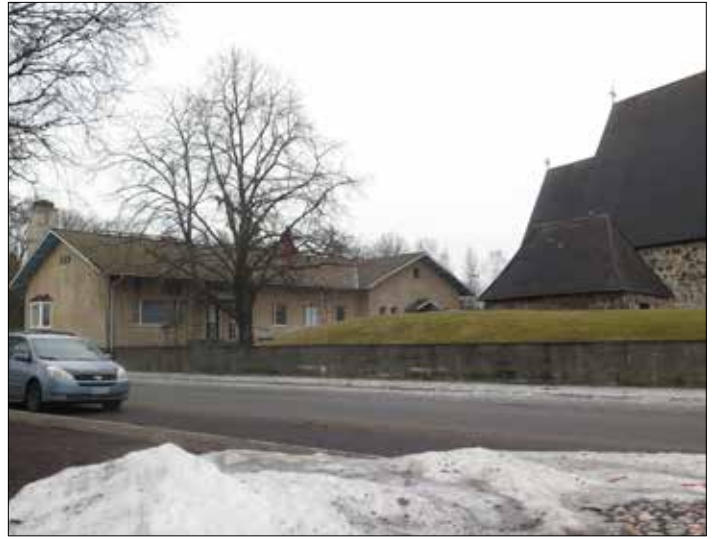
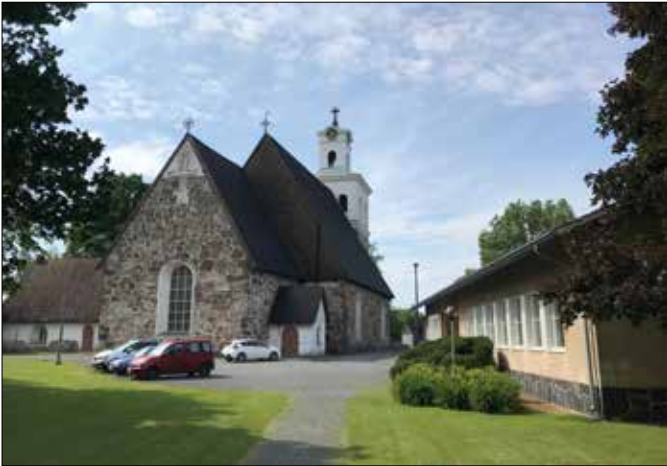
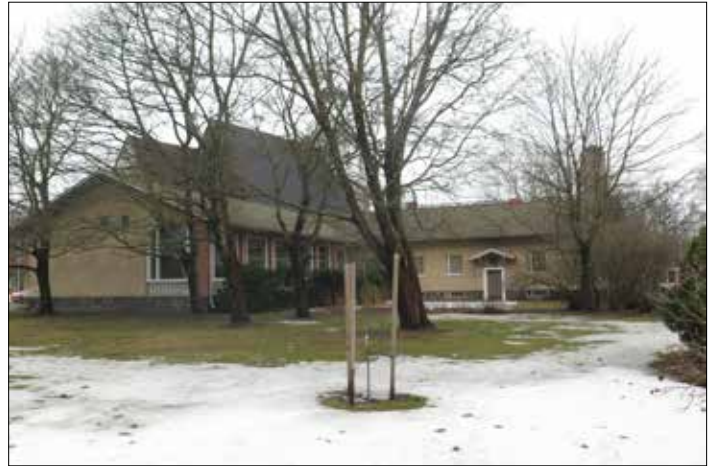
Yläkuvassa kirkko kuvattuna koillisesta vuonna 1907. Oikealla ns. kirkonkellari. Tässä vaiheessa kirkon suppeampaa pihapiiriä rajasi pohjois- ja itäisivulla kevytrakenteinen puuaita. 1950-luvulla etualalle aidan ulkopuolelle valmistui seurakuntatalo. (Valokuva Finna / Museovirasto.)

Arkkitehti Erik Lindroosin suunnittelema vuonna 1950 valmistunut seurakuntatalo vaikutti kirkon pihapiiriin merkittävästi, mutta hyvin säilynyt rakennus on arkkitehtonisesti laadukas ja sopii hyvin ajallisesti ja arkkitehtonisesti viereiseen Kukonkarin asuinalueeseen ja tavallaan sitoo kirkon ympäristöä siihen. Myös seurakuntatalon pihapiiri on hyvin säilynyt 1950-luvun suunnitelmaa vastaavassa asussa. (Valokuvat Olli Joukio 2019.)

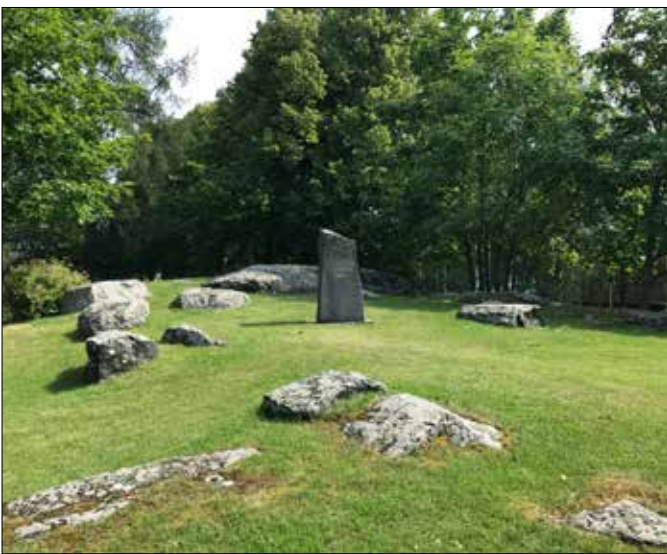
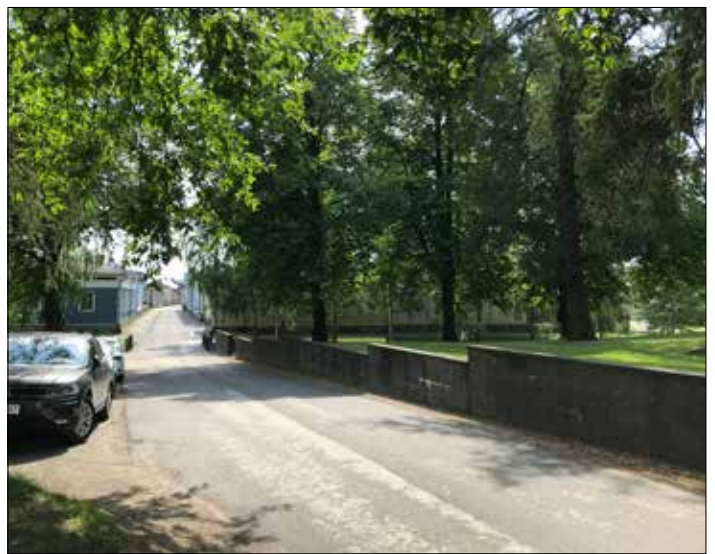
Kirkon ja seurakuntatalon muodostaman piha-alueen kallioinen itäosa on säilynyt periaatteessa tässä luonnonmukaisemmassa asussa viimeistään 1900-luvun alusta. Keskellä paikalla 1700-1800-luvun vaihteessa olleen väliaikaisen kellotapulin muistokivi. Oikealla alhaalla olevassa kuvassa 1950-luvulla toteutettua asfaltoitua Isopoikkikadun jatke. Kirkon ja seurakuntakodin muodostama puistomainen alue on erotettu selkeästi 1950-luvulla toteutetulla liuksekivikoristeaiheisella betoniaidalla.

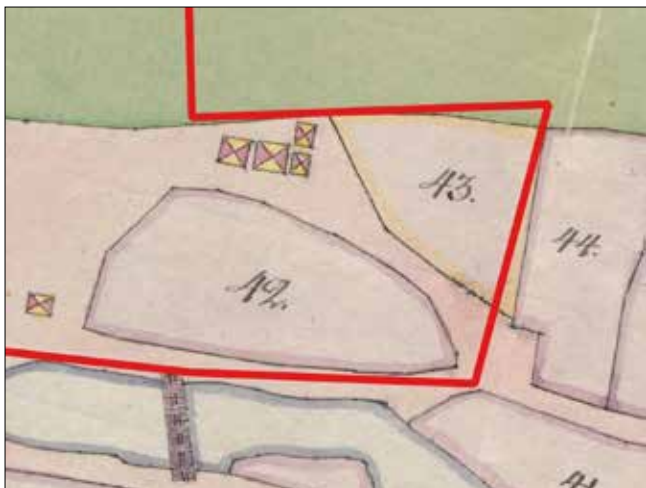
Ote vuoden 1756 asemakartan mukaan vuonna 1808 tehdystä kartasta. Nykyisen kirkkopuiston paikalle on merkitty Martin tontti (42.), jonka pohjoispuolella on aittoja. Tontin ja kaalimaan (43.) välistä kulkenut tie noudattaa nykyistä puistoa halkovaa polkua. (Kartta Kansallisarkiston digitaaliarkisto.)

Daniel Gadolinin vuoden 1756 asemakartan mukaan nykyisen kirkkopuiston luoteiskulmassa oli tuolloin Martti-niminen asuintontti, jonka raja seurasi kaarevasti melko tarkkaan kaarevasti nykyistä puistoa halkaisevaa polkua. Polun paikalla oli tie, jonka toisella puolella sijaitsi Ståhlensin kaalimaat. Asuintontit jatkuivat 1700-luvulla nykyisen Isopoikkikadun yli kirkon pihapiirin puolelle. Polun pohjoispuolella nykyisen 1950-luvulla valmistuneen TUKO:n suunnitteleman kerrostalon vieressä oli aittoja. Nykyisen puiston koilliskulma oli puolestaan kaalimaana. Vuoden 1841 asemakartan mukaan nykyinen puistoalue oli rakentama-

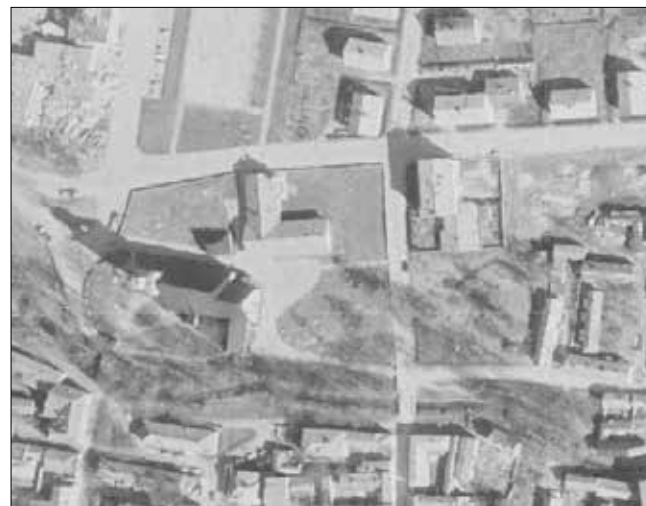
Kirkon pohjois- ja itäpuolella ympäristö alkoi muuttua voimakkaasti 1950-luvulta lähtien. Ilmakuva vuodelta 1965.

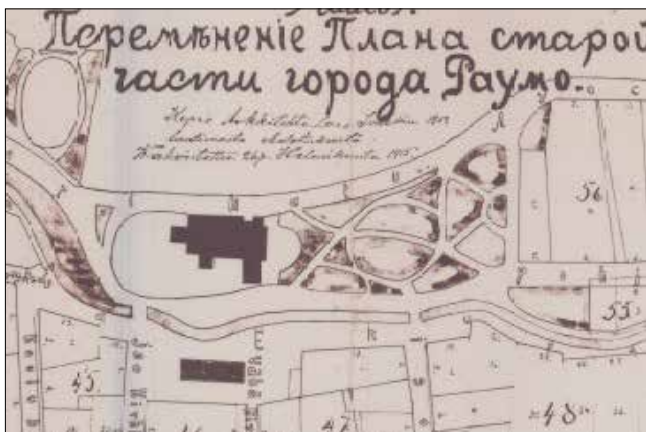
Lars Sonck suunnitteli vuoden 1915 asemakaavassa kirkon itäpuolelle nykyisen kirkon ja seurakuntatalon muodostaman pihapiirin sekä Kirkkopuiston paikalle yhtenäisen puiston. (Kartta Rauman kaupungin kaavoitus.)

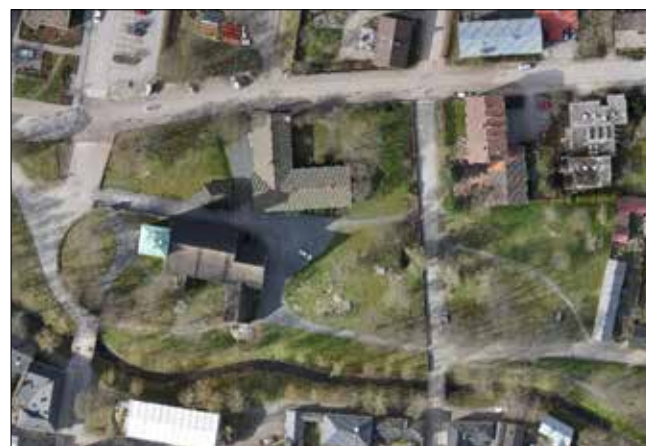
Kirkon itäpuolen puistoalue vuosien 1965 ja 2018 ilmakuvissa. Kirkon pohjoispuolisen voimakkaaseen muutokseen liittynyt Isopoikkikadun 1950-luvulla toteutettu jatke katkaisi aikaisemmin yhtenäisen puistoalueen kahteen osaan. Kadun varressa oleva 1950-luvulla toteutettu aita erottaa kirkon ja vuonna 1950 valmistuneen seurakuntatalon muodostaman piha-alueen selkeästi omaksi kokonaisuudekseen. Nykyisen kirkkopuiston alueella oleva kaareva polun linjaus on säilynyt, kuten myös vanha Pohjankadun linjaus. (Ilmakuvat Rauman kaupungin karttapalvelu.)

Merkittävin aluetta koskeva muutos tapahtui 1950-luvulla, jolloin valmistui nykyinen seurakuntakoti ja Isopoikkikadun jatkettu linjaus erotti Kirkkopuiston sekä kirkon itäpuolisen pihapiirin. Nykyistä kirkon ja arkkitehti Erik Lindroosin suunnitteleman seurakuntatalon muodostamaa puistomaisesti asetettua pihapiiriä rajaa 1950-luvulla toteutettu betonilaatoista tehty aita. Seurakuntakodin pihapiiri noudattaa suurelta osin John Hausenin Puutarhataito Oy:n vuonna 1951 tekemää puutarhasuunnitelmaa. Vaikka Kirkon ja seurakuntakodin muodostama pihapiiri on erotettu aidalla omaksi kokonaisuudekseen, on Kirkkopuiston ja sekä piha-alueen yhtenäisyys edelleen havaittavissa.

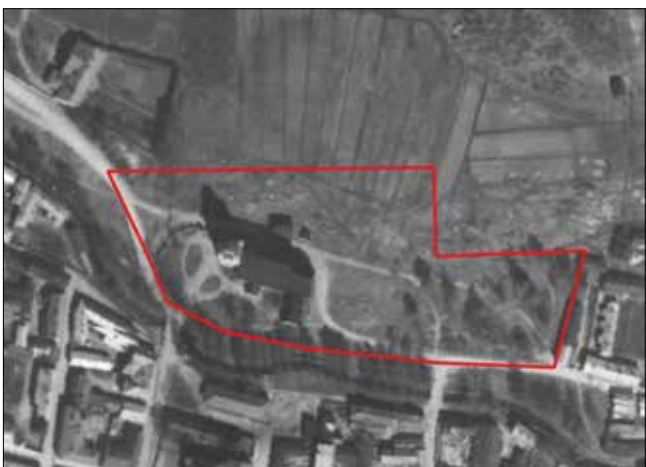
Ilmakuva vuodelta 1940. Kirkon pohjoispuolella avautuvat edelleen viljelyaukeat. Sonckin kaavailema puistokokonaisuus ei toteutunut suunnitelmien mukaisesti ja ilmeisesti kirkon itäpuolinen piha-alue säilyi melko luonnonmukaisena. Kuvassa Pohjankadun linjaus kiertää edelleen kirkon.

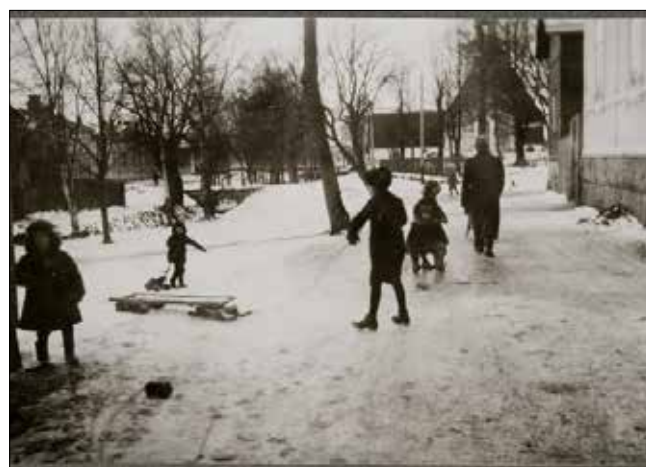
Lapsia leikkimässä Pohjankadun varressa 1900-luvun alkupuolella. Kirkkopuisto sekä sitä rajaava kivipengerrys erottuu taustalla. Puistoa rajaa Pohjankadun puolella hoidettu pensasaita.

Pääosin hyvin 1950-luvun muutosasussaan säilynyttä Kirkkopuistoa rajaa Pohjankadun puolella iäkäs luonnonkivistä toteutettu pengerrys. Perinteistä näkymää korostaa Pohjankadun päällystämättömyys. Puiston puusto on iäkäs ja koostuu varsinkin eteläosassa pääosin lehmuksista. Pohjankadun varren pengerrys, iäkäs puusto sekä puistoa halkovan kaarevan polun linjaus ovat Kirkkopuiston kulttuurihistoriallisesti merkittävimmät yksityiskohdat.

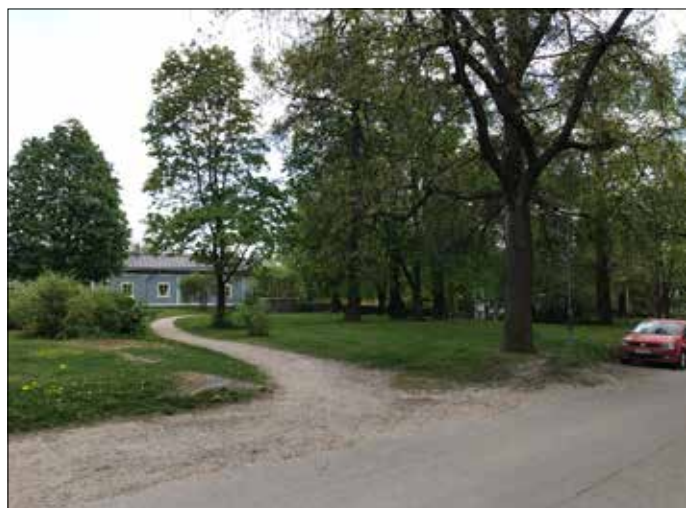
Puistoa halkovan polun linjaus on viimeistään 1700-luvulta, jolloin paikalla oli asuintonttien rajaa seurannut tie tai polku. 1700-luvulla asuintontit rajautuivat kuvassa polun oikealla puolella olevalle kaistaleelle.

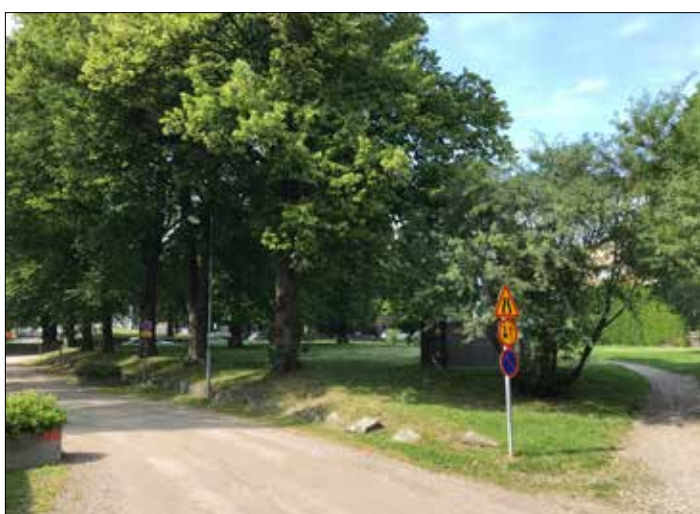
Kirkkopuisto Pohjankadun varressa kesällä 2020. Pengerrys erottuu edelleen selkeästi tien varressa. Pensasaita on hävinnyt.

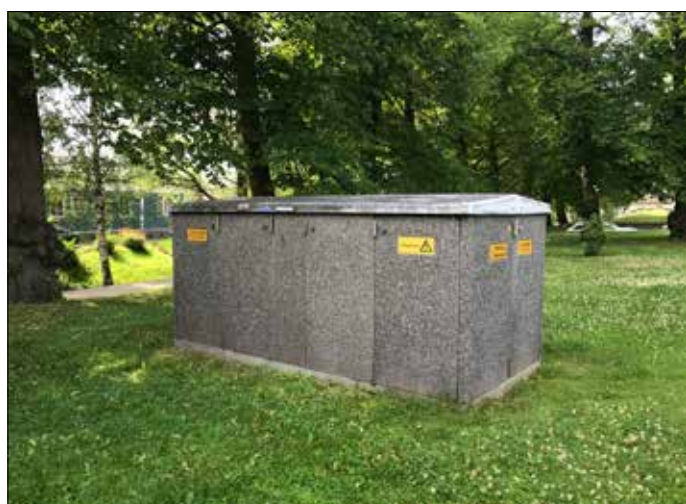
Puistossa oleva kookas sähkökaappi sijaitsee näkyvällä paikalla ja erottuu kauas. Samalla se rikkoo vanhaa puistonäkymää.

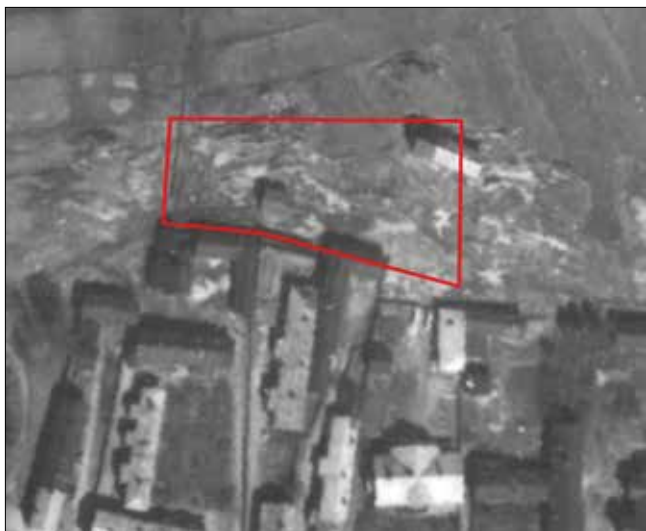
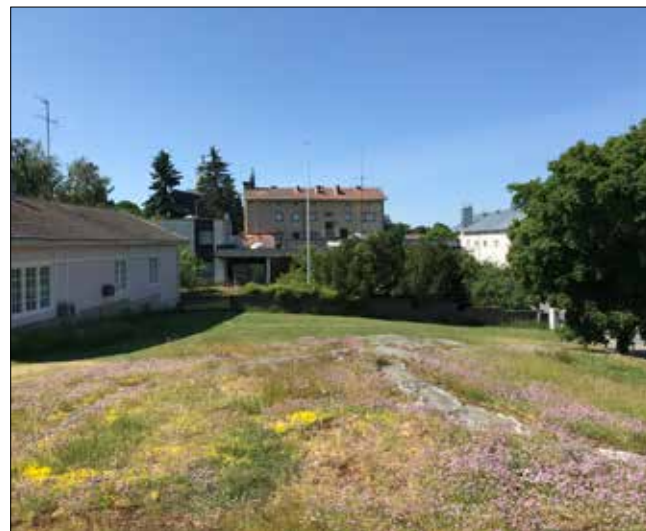
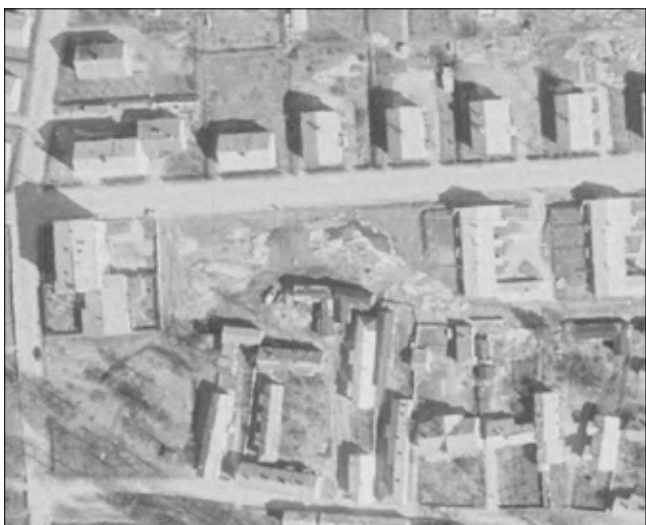
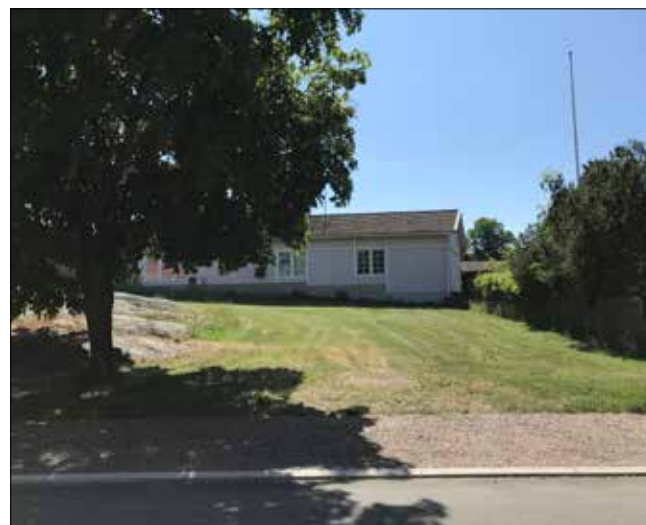
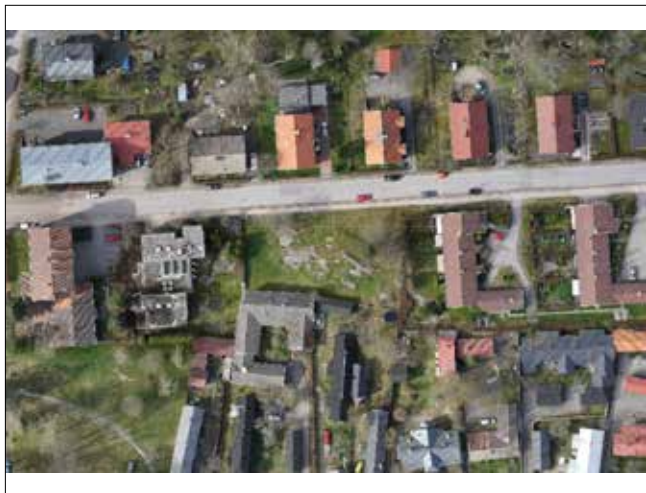
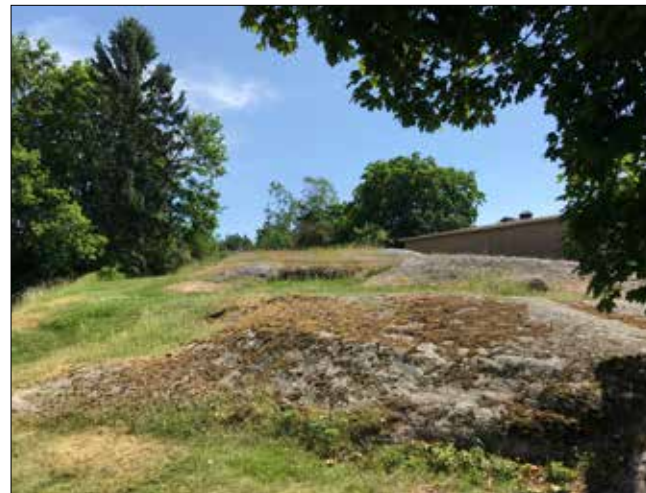
Yläkuvassa ilmakuva vuodelta 1940. Kukonkarin alue on vielä rakentamaton ja viljelykäytössä. Keskimäinen ilmakuva on vuodelta 1965, jolloin alue oli jo muuttunut merkittävästi. Luostarinpuiston paikalla ollut aukea oli vielä huomattavasti suurempi ja rajasi uutta ja vanhaa kaupunkia. Vuonna 2018 otetussa ilmakuvasa näkyy, että vasempaan laitaan mahdollisesti 1970-luvulla valmistunut omakotitalo sekä vanhan kaupungin pohjoisosan uudisrakentaminen ovat hämärtäneet rajausta ja supistaneet nykyisen puiston alueen käytännössä asuintontin kokoiseksi. (Ilmakuvat Rauman kaupungin karttapalvelu.)

Luostarinpuisto on toiminut aikaisemmin rajaavana tekijänä Pohjankadun Vanhaan Raumaan kuuluvan korttelin sekä Kukonkarin jälleenrakennuskauden asuinrakentamisen välillä. Selkeä raja on sittemmin hämärtynyt uudisrakentamisen myötä. Avonainen alue oli 1960-luvun puoliväissä lähes kaksi kertaa nykyisen kokoinen. 1970-luvulla valmistunut omakotitalotontti supisti aluetta huomattavasti.

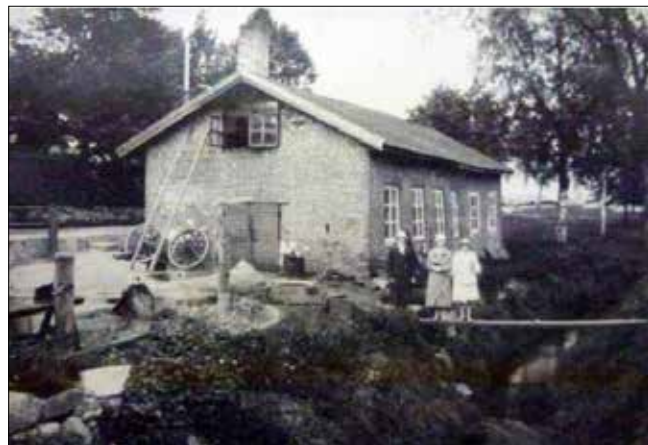
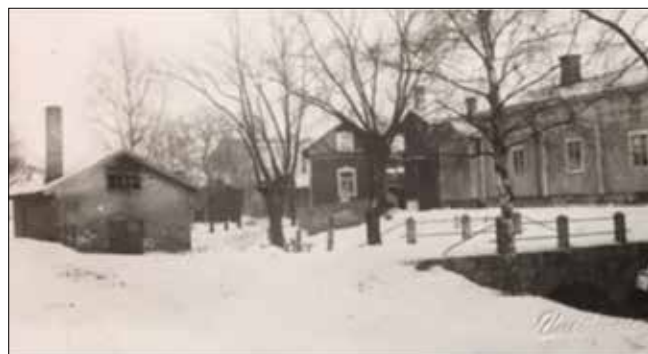
Kaksi viimeistään 1910-luvulla otettua valokuvaa seppä Gröndahlin pajasta. Alakuvassa näkyy myös Pajasilta. (Valokuvat [tps://blogit.utu.fi/koekulttuuriperinto/raumanjoki/sepan-paja/](https://blogit.utu.fi/koekulttuuriperinto/raumanjoki/sepan-paja/))

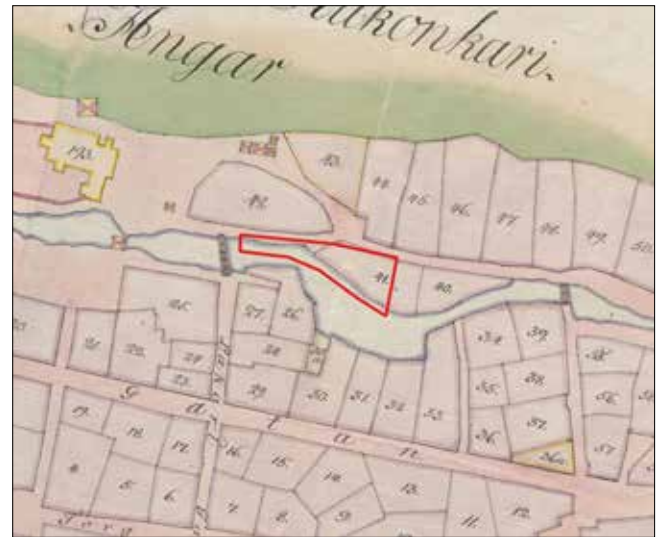
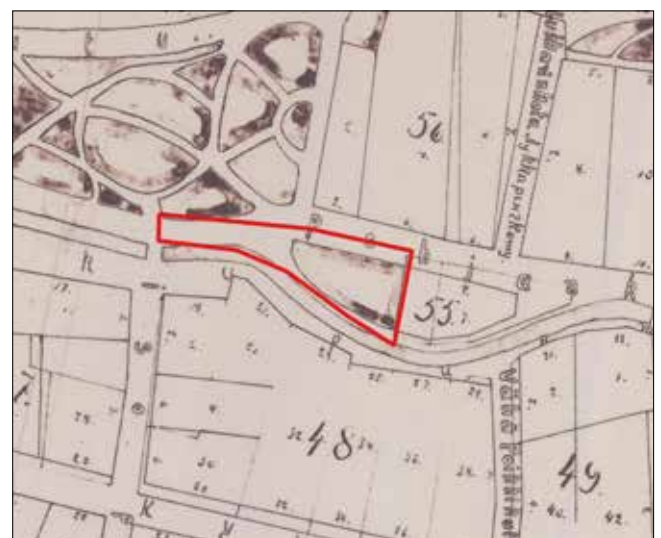
Vuonna 1808 toteutetussa vuoden 1756 asemakartan kopiesa erotuu, että nykyisen puiston itäosa oli vielä tonttimaana. Joen uoma oli vielä tässä vaiheessa nykyistä huomattavasti leveämpi ja puiston länsipää oli käytännössä veden alla. Vanha joen pengerrys on edelleen havaittavissa puiston profilissa. (Kartta Kansallisarkiston digitaaliarkisto.) Keskimmaisessä kuvassa Pajakedon alue vuoden 1882 asemakartassa. Sepän paja on merkitty karttaan. Alakuvassa Lars Sonckin vuonna 1915 hyväksytyssä Vanhan Rauman asemakaavassa Pajakedon puiston itäosa on merkitty puistomaiseksi alueeksi. (Kartta Rauman kaupungin kaavoitus.)
