# Vanhan Rauman kulttuuriympäristöselvitys

Olli Joukio 2020

**Satakunnan Museo**

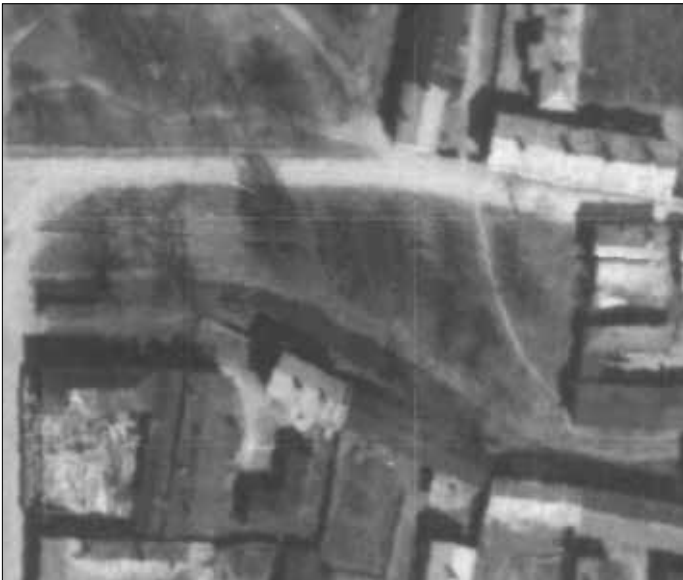
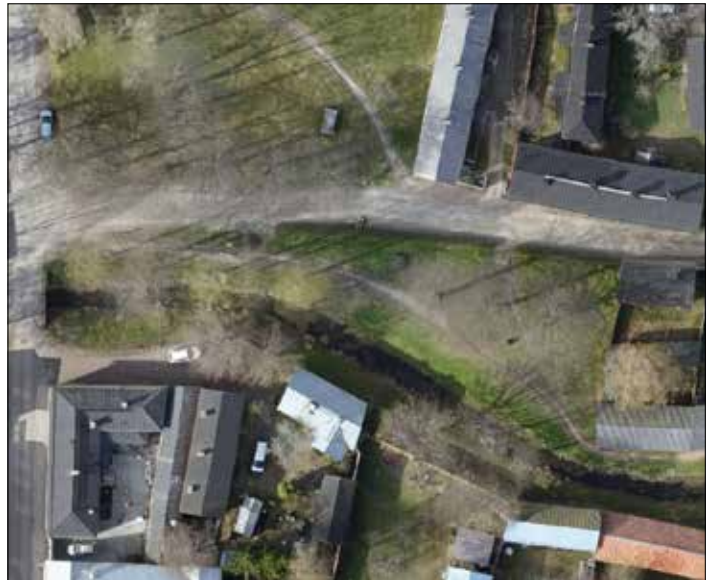
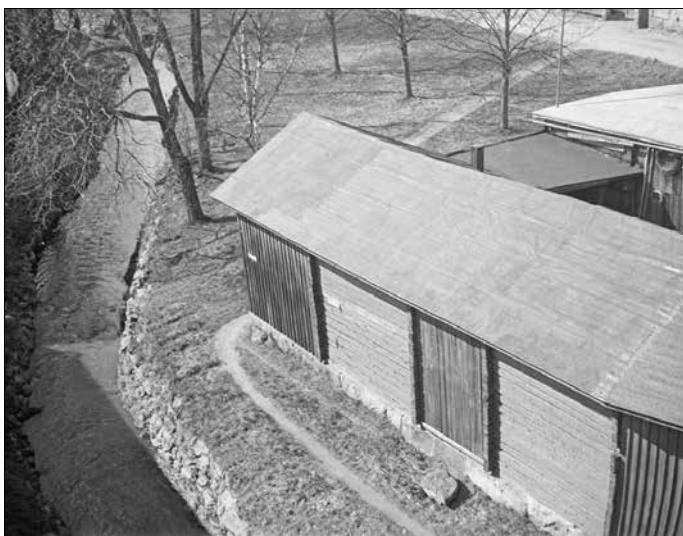
Ilmakuvat vuosilta 1940 ja 2018. Puiston pohjamalli sekä polkujen linjaukset ovat säilyneet hyvin. Vanhemmassa kuvassa sepän paja on jo hävinnyt. Vuonna 1941 otetussa valokuvassa näkyy Pajakedon aluetta Kirstin rakennusten takana. Länsi-itäsuuntainen polku puuttuu, mutta Pohjankadulta laskeutuu luonnollisesti muodostunut polku jokirantaan. Tämä kulku on edelleen käytössä. (Valokuva Lars Petterson, Finna/Museovirasto.)

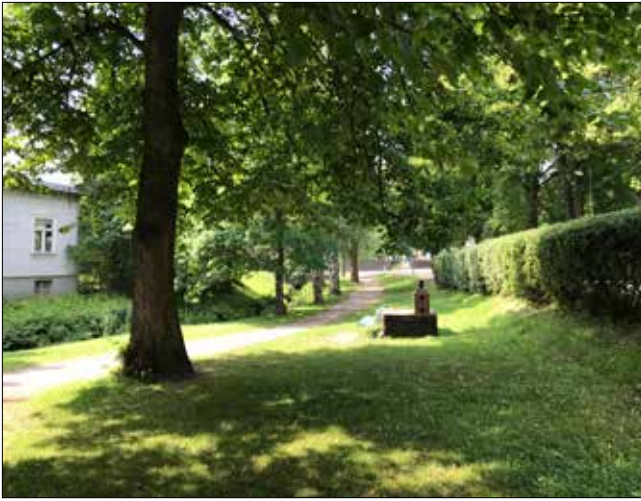
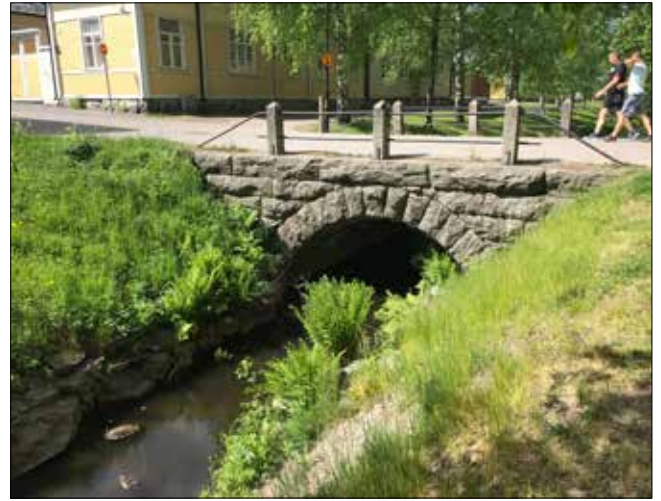
Mitä ilmeisimmin 1900-luvun alkuun ajoittuva maakunnallisesti merkittävä Pajasilta puiston vieressä.

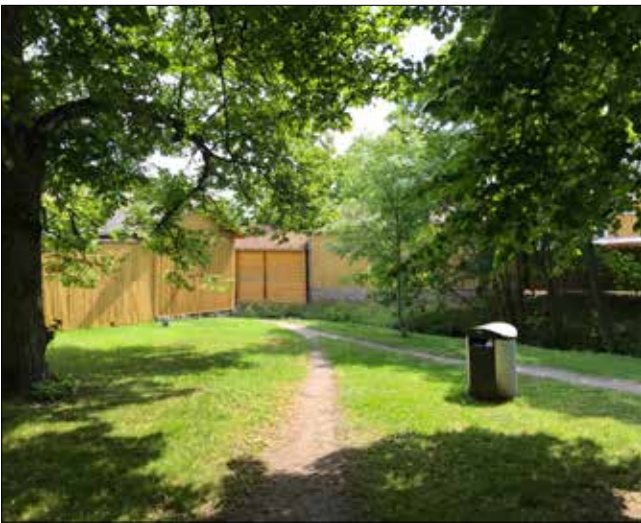
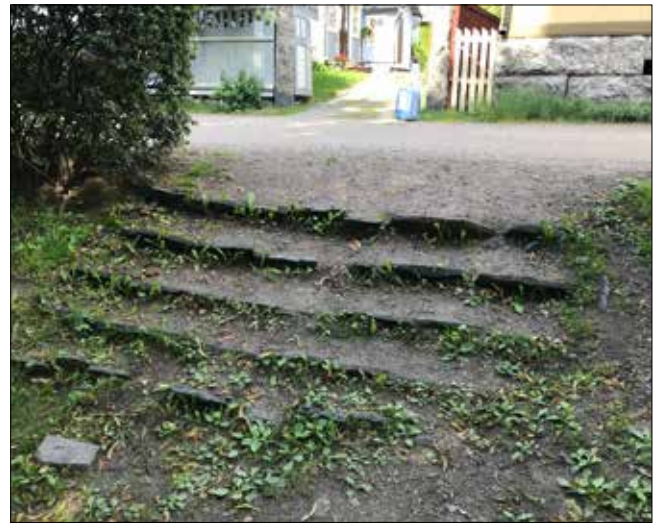
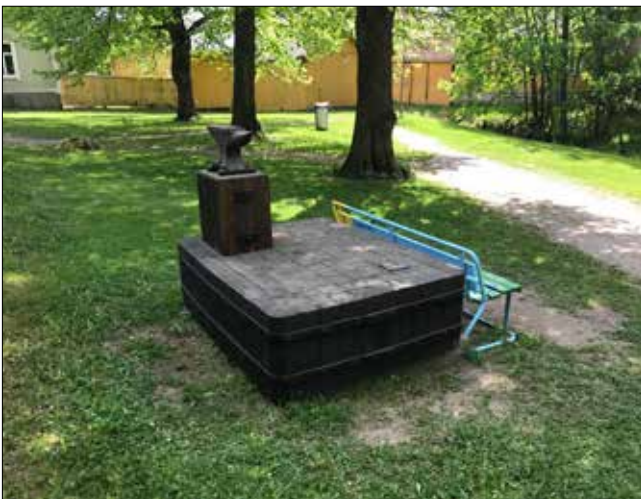
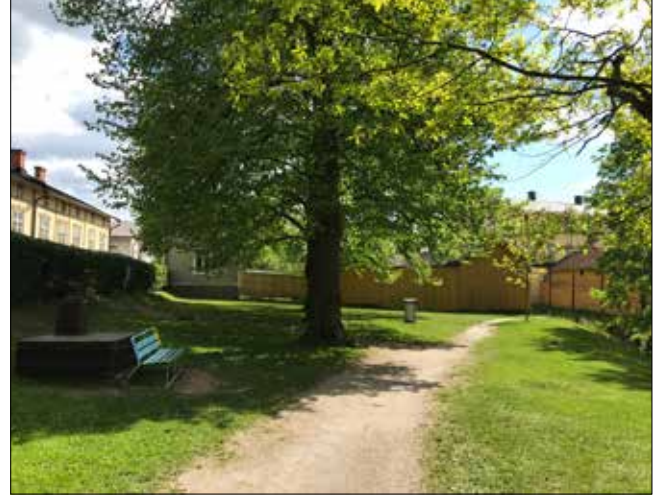
Pajaketo on säilynyt malliltaan 1900-luvun alkupuolen asuissaan. Vuoden 1955 suunnitelmat näkyvät puiston puustossa sekä länsi-itä-suuntaisessa polussa. Pohjankadulta laskeutuva kapeampi polku on muotoutunut aikojen saatossa kulkureitiksi. Kiviportaat, jotka laskeutuvat Pohjankadulta kuuluvat mitä luultavimmin vuoden 1955 puistosuunnitelmaan. Puistoa rajaava pensasaita on myöhempää perua. Kapeat päällystämättömät polut ovat korostavat puiston perinteistä ilmettä. Vuonna 1979 pystytetty muistomerkki istuu hyvin puistokokonaisuuteen. Puistopenkkien sekä roska-astioiden tyylin sekä sijoituksen huomioimisella voidaan vaikuttaa puiston ulkoasuun entisestään.

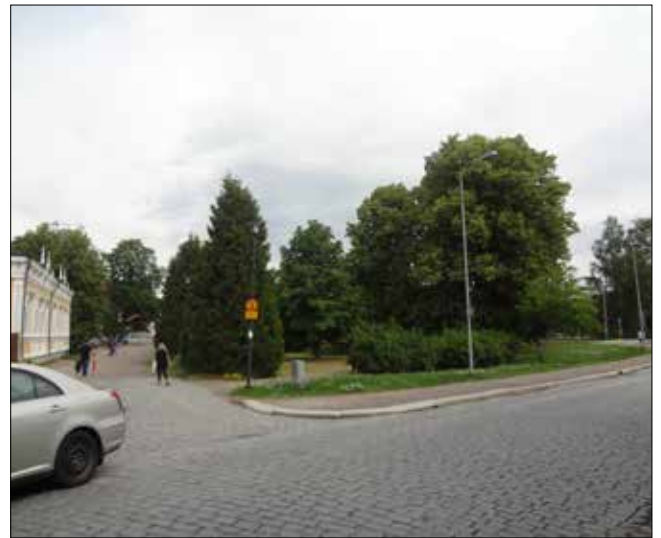
Orellinpuistoa kuvattuna etelästä. Kuvassa puiston vanhinta osaa. Vasemmalla erottuva keltainen rakennus on Sillangorvan päärakennus, joka toimi värjäämön ja myöhemmin oluttehtaan johtajan asuntona.

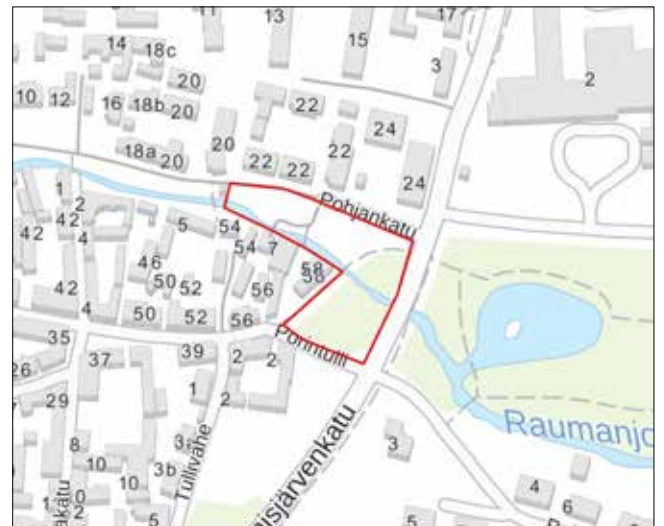
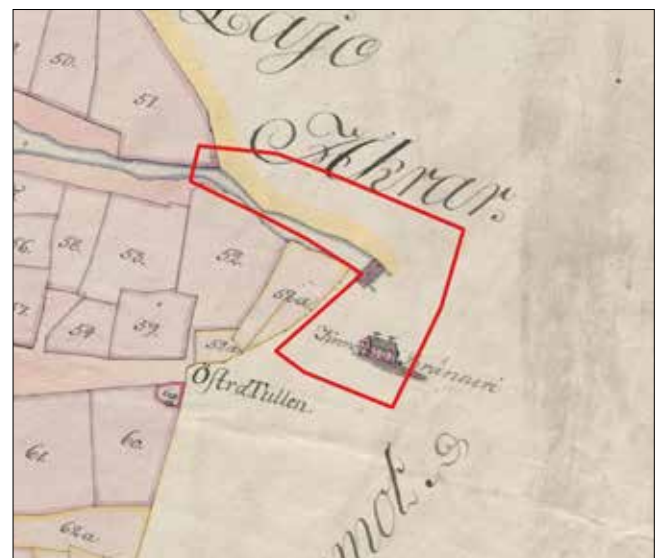
Alue vuonna 1808 toteutetussa 1753 asemakartan kopiolla. Nykyisen puiston eteläosan paikalla oli tässä vaiheessa viinanpolttimon rakennus. Sillangorvan ja Multalan tonttien paikalla puiston länsipuolella oli kaalimaa. Joen pohjoisranta oli Lajon peltoja. (Kartta Kansallisarkiston digitaaliarkisto.)

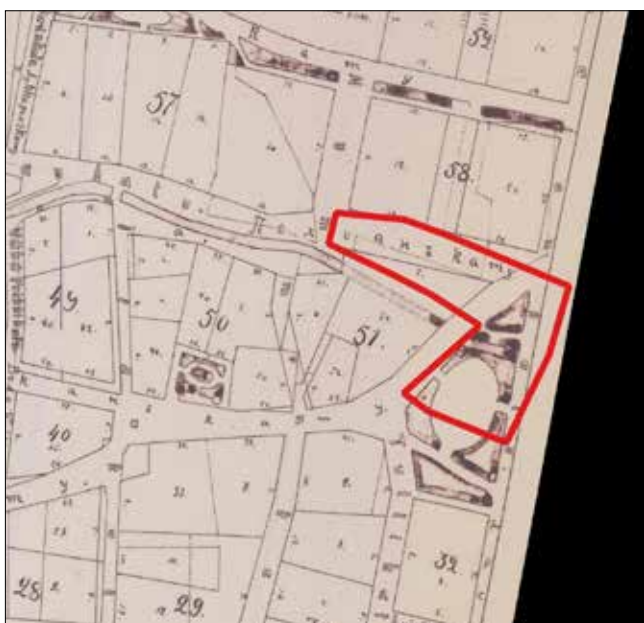
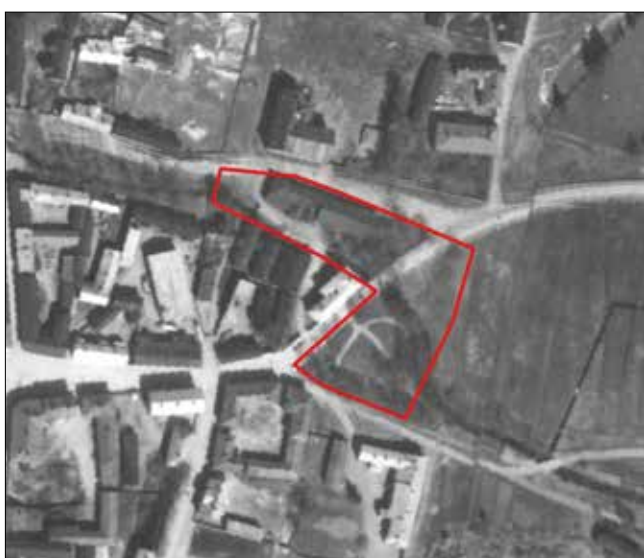
Yläkuvassa yksityiskohta vuoden 1903 venäläisestä topografikartasta. Nykyisen puiston paikalla on pieni kolmion mallinen viheralue ja heikosti erottuvassa jokirannassa tummalla merkitty pitkänmallinen rakennus. Keskimmaisessä kuvassa yksityiskohta vuonna 1915 hyväksytystä Lars Sonckin asemakaavasta. Alimmana ilmakuva vuodelta 1940. Pitkän mallinen entinen panimorakennus erottuu selkeästi. Panimolle kuuluneita rakennuksia sijaitsi myös Pohjankadun pohjoispuolella. (Kartat Kansallisarkiston digitaaliarkisto ja Rauman kaupungin kaavoitus, ilmakuva Rauman kaupungin karttapalvelu.)

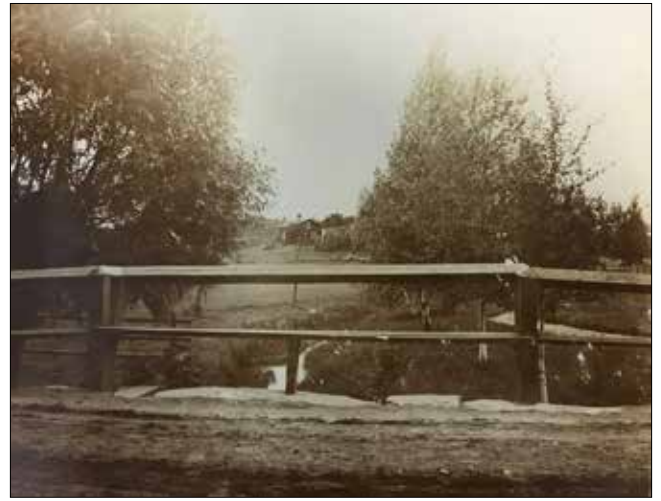
1900-luvun alussa otettu kuva Orellinsillalta etelään. Oikealla Orellinpuisto. Kaiteen takana erottuu vaaleana kaartuvan polun linjaus. (Valokuva Satakunnan Museo.)

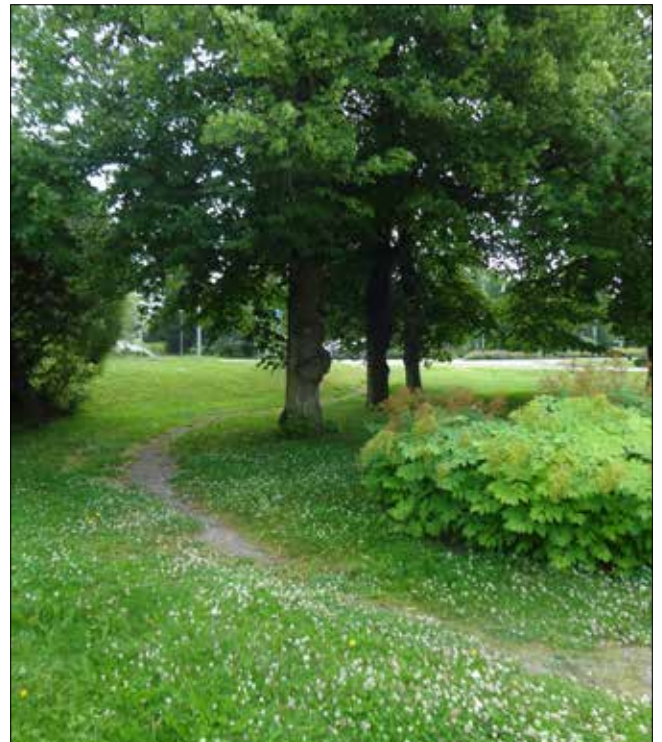
Ylemmässä kuvassa erottuva polun linjaus erottuu vielä heikosti maastossa.

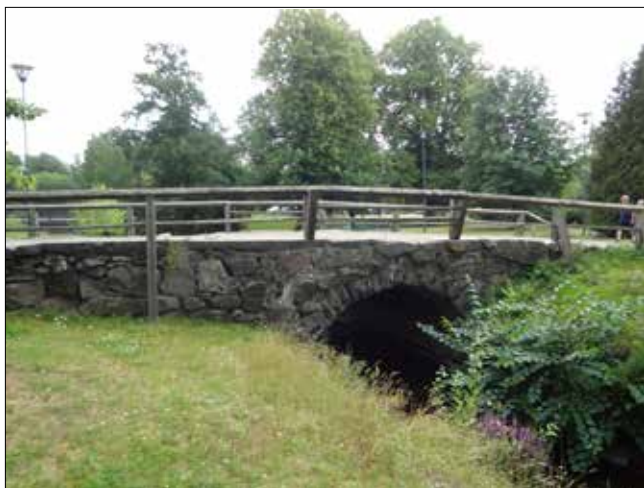
Puiston kohdalla joen ylittävä kivirunkoinen ja holvattu Orellinsilta on säilynyt hyvin. Sitä ei ole kuitenkaan syystä tai toisesta huomioitu maakunnallisessa inventoinnissa, kuten kahta muuta Raumajoen ylittävää kivisiltaa.

Puistoaluetta halkovat ja sitä reunustavat polut sekä tässä kohtaa Orellinsillan ylittävä Kuninkaankatukin ovat sorapintaisia, joka antaa alueelle perinteisemmän näkymän. Kuninkaankadun muuttuu puiston kohdalla lähivuosikymmeninä toteutetusta nupukivipinnasta sorapintaiseksi ja samalla kävelytieksi. Kuninkaankatu ylittää puiston kohdalla vanhan holvatun ja kivisen Orellinsillan, joka ajoittuu mitä ilmeisimmin 1800-luvulle. On melko erikoista, että holvatut 1800-luvulla ja 1900-luvun alussa toteutetut Kirkkosilta ja Pajasilta on huomioitu maakunnallisesti merkittäviksi, mutta Orellinsiltaa ei.

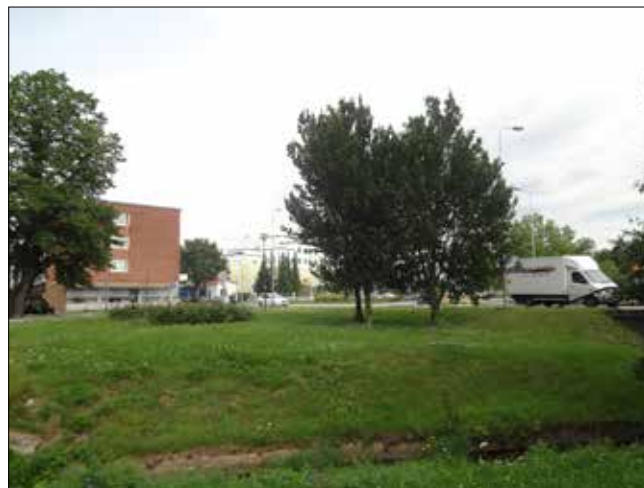
Alkuperäisen puisto-osan pohjoislohko. Joen penkereessä on ilmeisesti 1900-luvun alkupuolella toteuttia kiveystä.

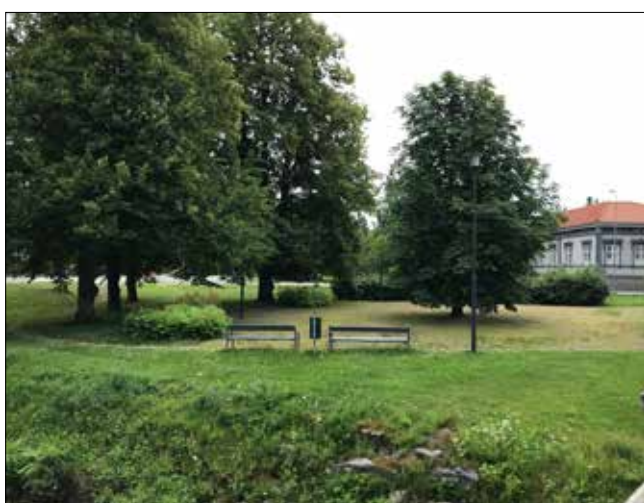
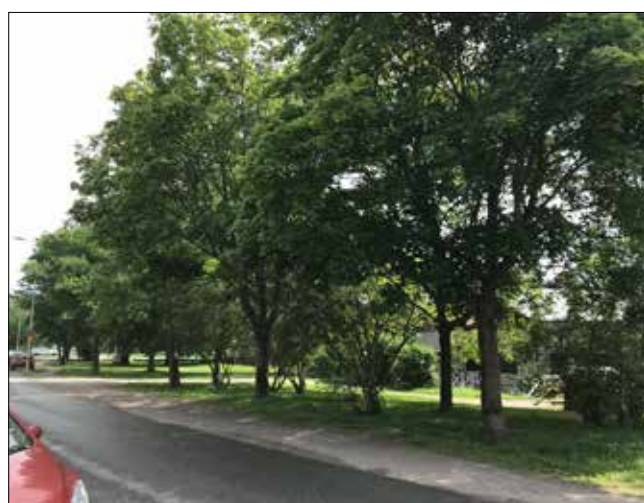
Entisten oluttehtaan rakennusten paikalla oleva puistokaistale Pohjankadun varressa on nykyään luonnollinen jatke Raumanjoen puistomaiseen jokivarsinäkömään. Puistoa halkoo talojen pihoille johtavat ajotiet.

Pohjankadun varren puistokaistale ei ole niin historiallisesti merkittävä, kuin Orellinpuiston alkuperäinen osa, mutta on nykyisin hoidettuna viheralueena luonnollinen jatke Raumanjoen varren perinteiseen puistomaiseen miljööseen.

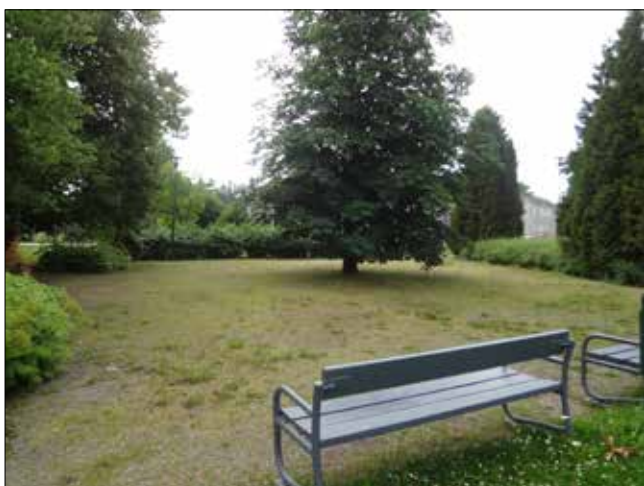
Ruohikoitunut sorakenttä antaa puistolle käyttämättömän ulkoilmeen, jolloin voi pohtia, olisiko nurmipinta parempi vaihtoehto.

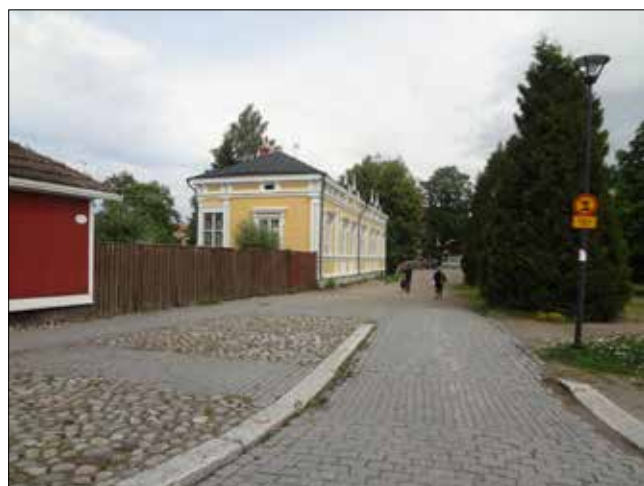
Kuninkaankadun lähivuosina toteutettu mukulakivi-/nupukivi-/noppakivipinta muuttuu puiston kohdalla sorapintaiseksi kevyenliikenteenväyläksi. Vasemmalla näkyvä 1850-luvulla valmistunut Sillangorvan päärakennus kuuluu merkittävänä osana Orellinpuiston ja sen ympäristön historiaan.

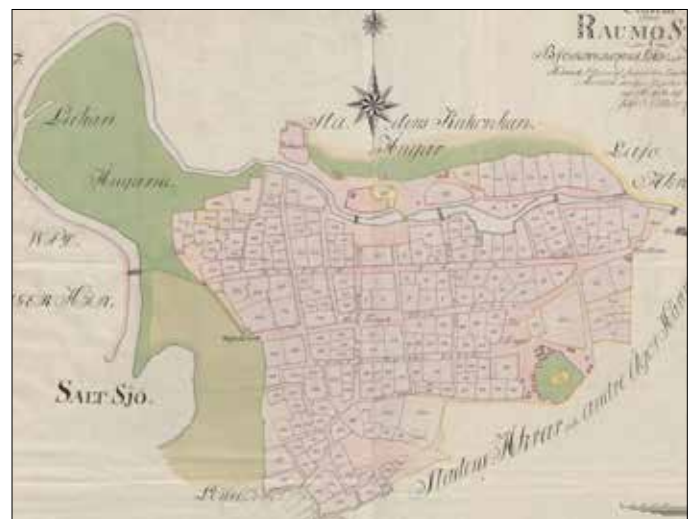
Raumanjoki vuoden 1808 asemakartassa, joka on kopio vuoden 1756 kartasta. Luoteiskulmassa näkyvä lenkki tunnettiin ns. Leikarin mutkana ja se täytettiin ja joen uoma oikaistiin 1900-luvun alussa. 1700-1800-lukujen vaihteessa kirkon eteläpuolella ja Pajakedon kohdalla joki oli nykyistä huomattavasti leveämpi. (Kartta Kansallisarkiston digitaaliarkisto.)

jokiveteen päätyivät myös talojen jätevedet. Joen virtausta pyrittiin parantamaan täyttämällä ja oikaisemalla vuonna 1906 ns. Leikarin mutkana tunnettu joenuoma, mutta tämän seurauksena aiemmin mutkaan jääneet haisevat jätteet tulivat nyt talojen kohdalle.

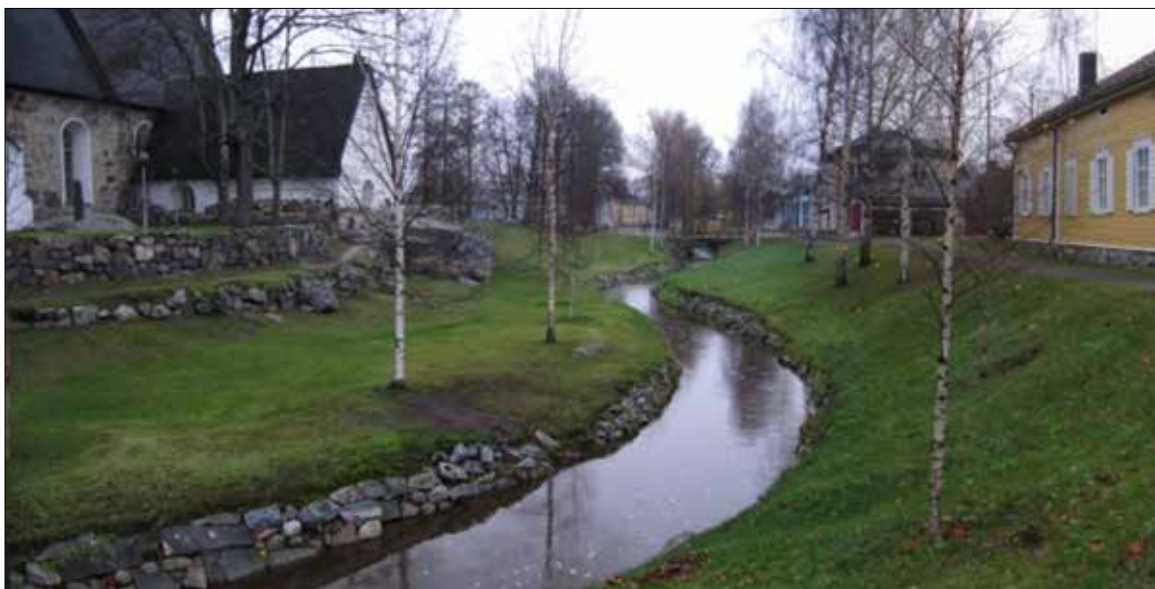
Joens historialliset rantatormät on selkeästi havaittavissa varsinkin kirkon kohdalla. Keväisin ja syystalvella myös nykyisen jokivarren 1800-1900-lukujen vaihteessa toteutettu kiveys erottuu selkeästi. (Valokuva Päivi Hakanpää 2008, Finna / Museovirasto.)

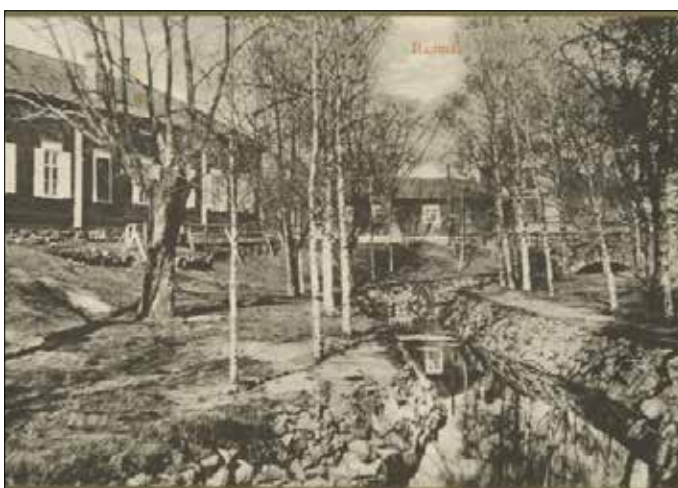
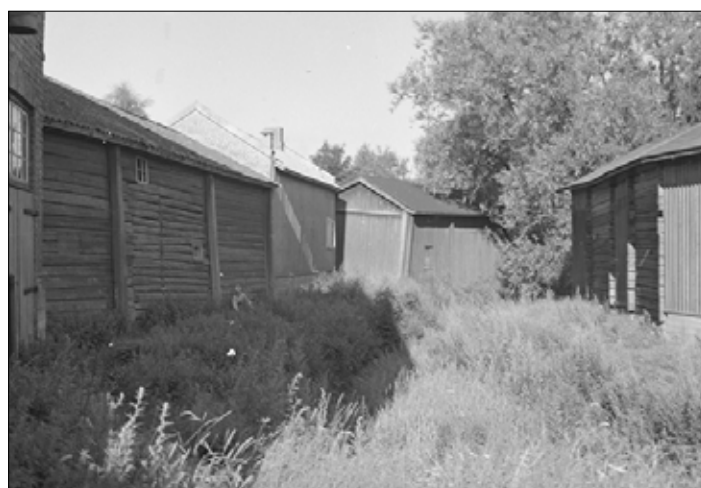
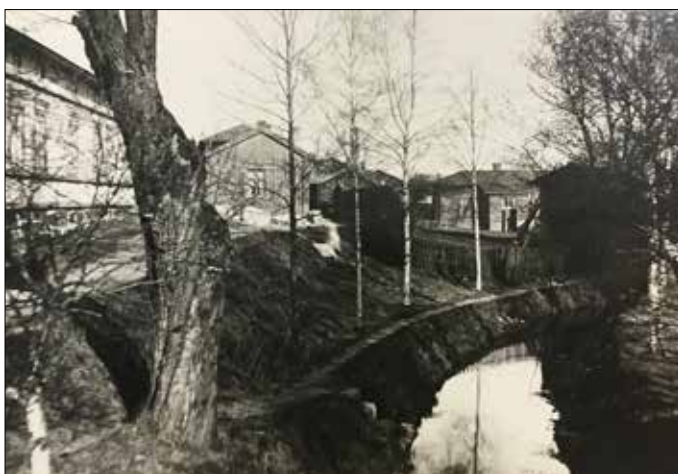
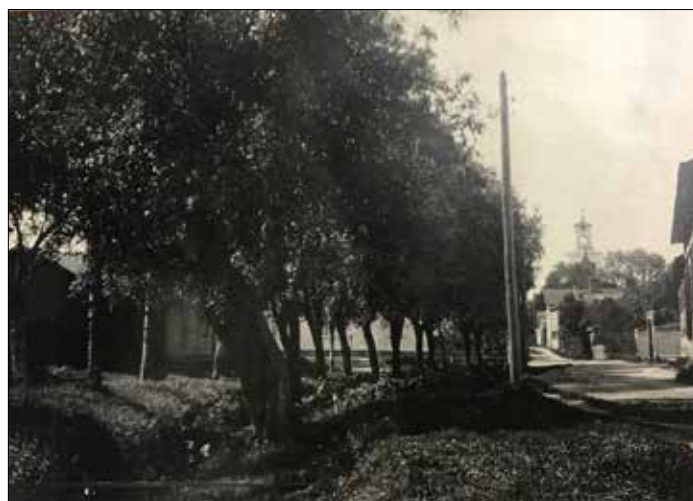
Jokivartta on hoidettu puistona jo 1800-luvulta, ja paikka paikoin loppukesäisin varsi on ollut ja on edelleen suorastaan rehevä. 1900-luvun alussa jokirannassa oli tiheään iäkkäitä lehmuksia ja nuorempia koivuja. Jokirannassa kulkevia luonnollisesti syntyneitä polkuja on kuljettu jo 1800-luvulla, hyvin todennäköisesti jo aikaisemminkin. Ylhäällä vasemmalla jokirantaa triviaalikoulun kohdalla vuoden 1908 paikkeilla. Oikealla ylhäällä rehevä jokinäkymä 1950-luvulta. Alhaalla vasemmalla jokirantaa polkuineen kirkon länsipuolella. Tämä polku on edelleen käytössä. Oikealla alhaalla jokirantaa Pohjankadun varressa 1900-luvun alkupuolella. Joens varressa tiheään istutettuja puita. (Ylemmät kuvat Finna / Museovirasto, alakuvat Satakunnan Museo.)

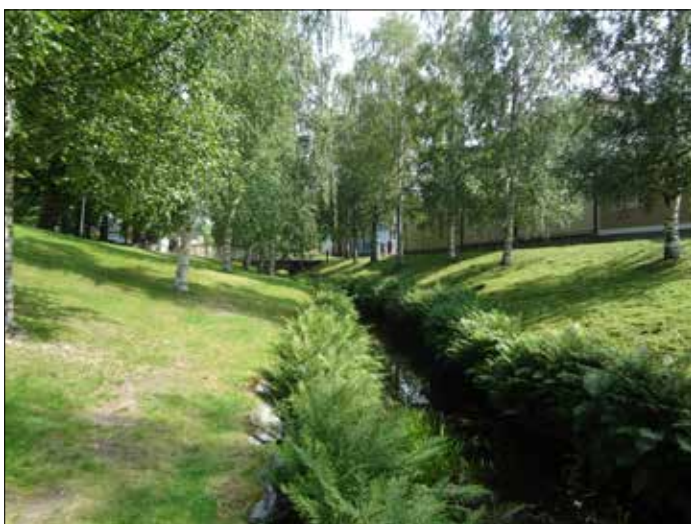
Kasvillisuus peittää kesäisin kirkon kohdalla joen pengerten 1800-1900-lukujen taitteessa toteutetun kiveyksen.

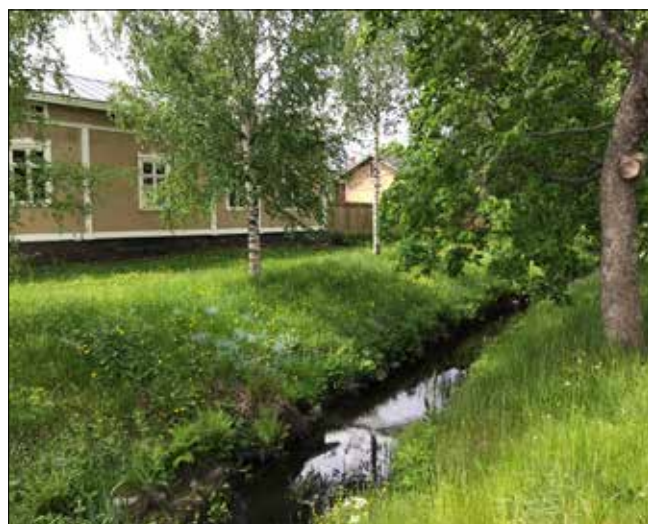
Joen länsipää on suurempi ja kanavamaisempi. Länsipää myös kivettiin ensimmäisenä 1800-luvun lopulla.

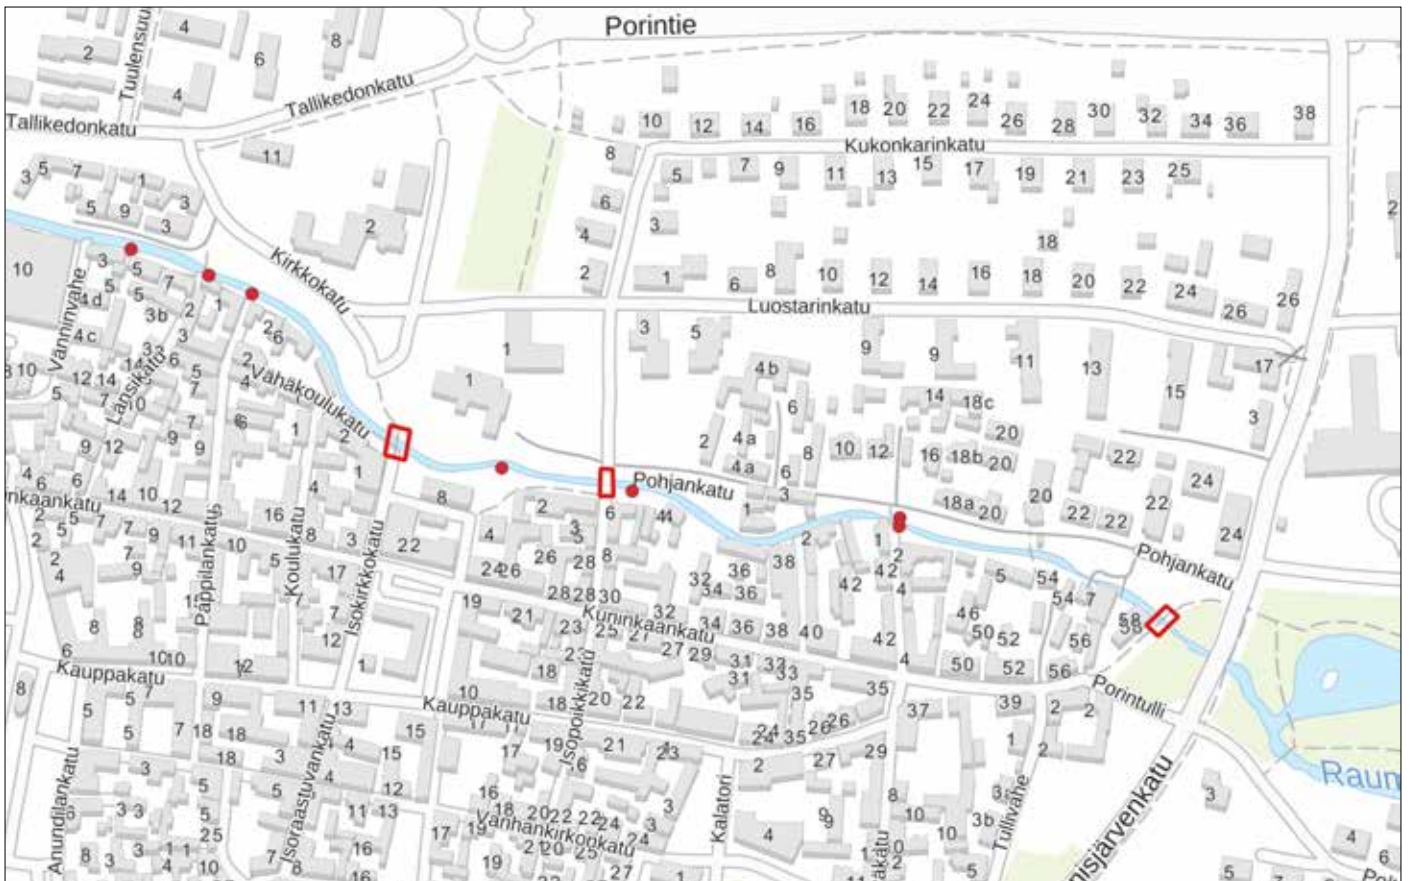
Raumanjoen varren maisemaan kuuluvat olennaisena osana paloportaat sekä monet sillat. Karttaan merkitty edelleen näkyvissä olevien paloportaiden sijainti sekä iäkkäät kivisillat. Paloportaita saattaa tosin olla kasvillisuuden seassa enemmänkin.

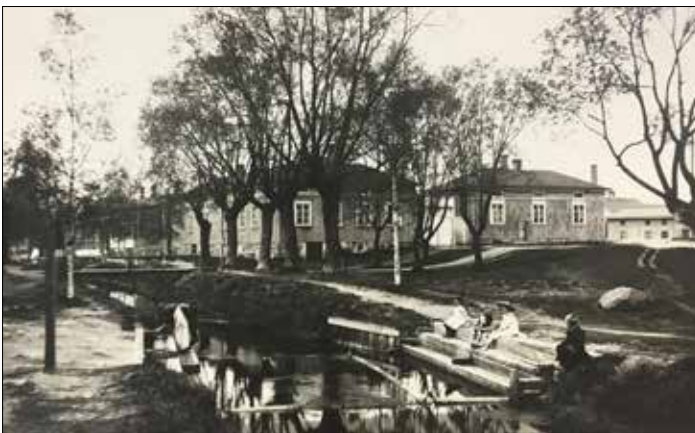
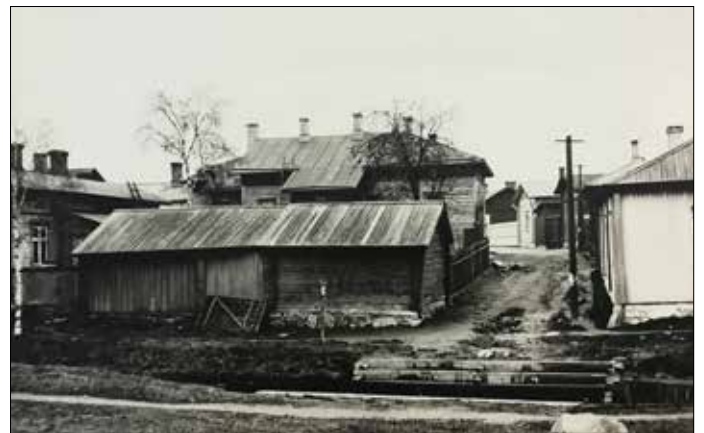
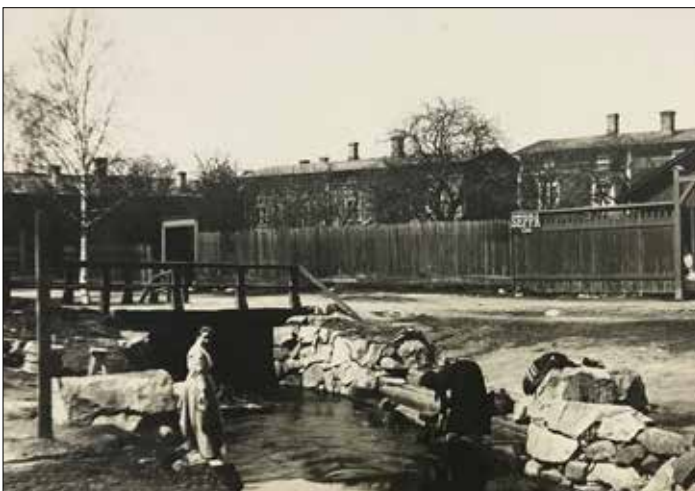
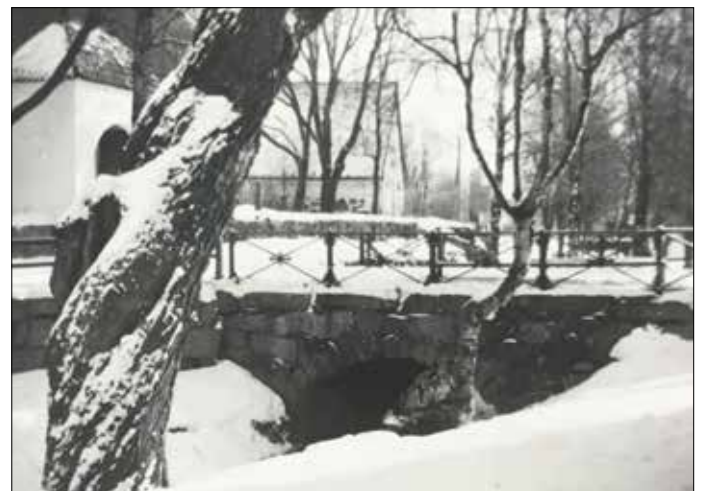
Paloportaat sekä kivisillat ovat kuuluneet Raumanjoen maisemaan sekä asukkaiden arkielämään jo pitkään. Paloportaat sekä niiden yhteydessä joissakin kohteissa aikanaan olleet jokikaivot olivat alun perin kuvien perusteella puisia. Ylhäällä vasemmalla paloportaat ja jokikaivo Pappilankadun päässä aivan 1900-luvun alussa. Oikealla ylhäällä paloportaat Länsikadun päässä vuonna 1905 ja vasemmalla alhaalla Itäkadun päässä samoihin aikoihin. Oikealla alhaalla talvinen Kirkkosilta 1900-luvun alkupuolella. (Valokuvat Satakunnan Museo.)

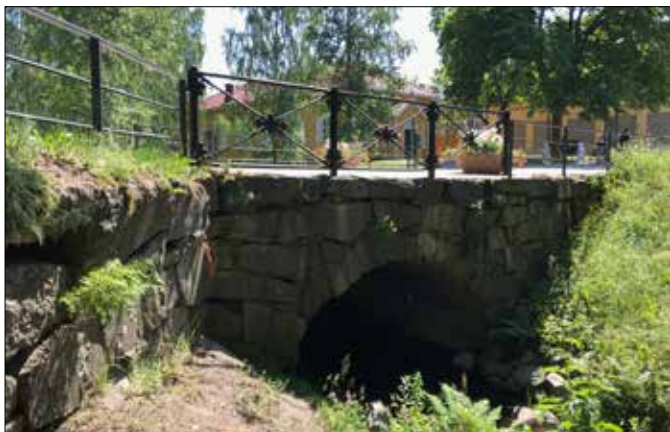
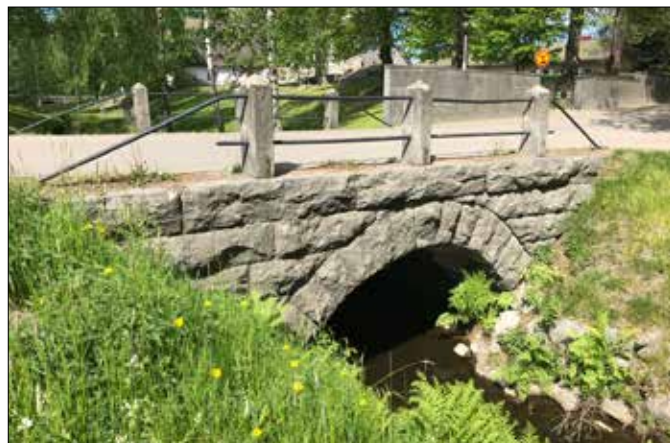
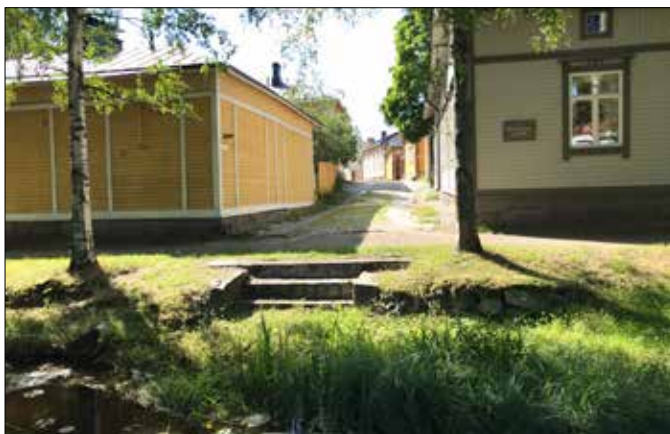
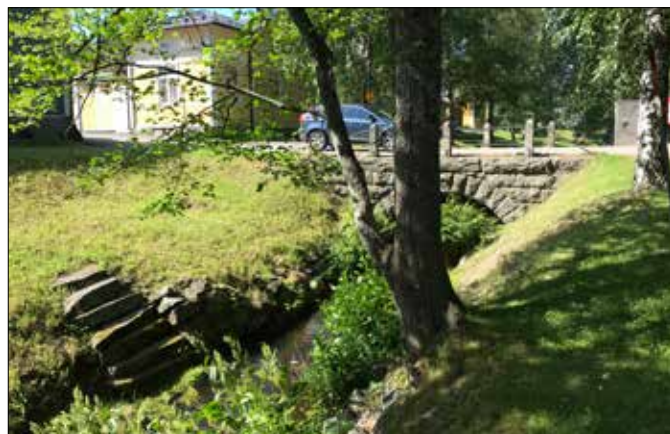
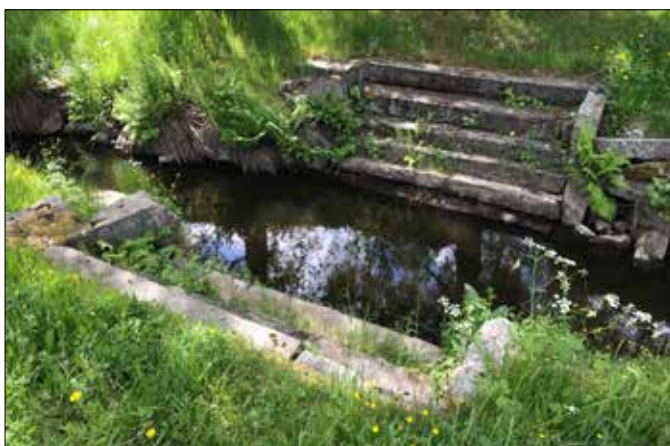
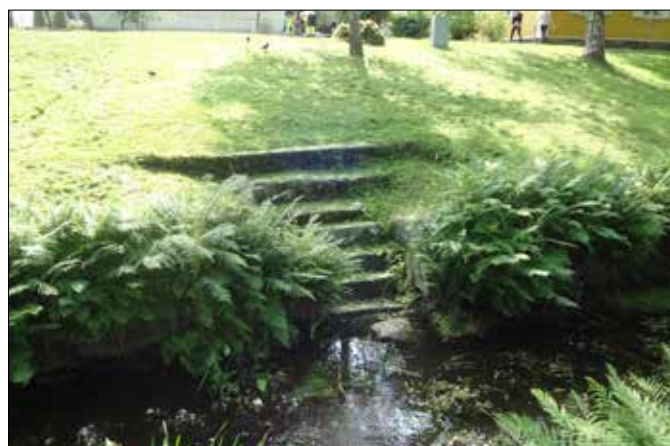
lakkäät kivisillat ja paloportaajat kuuluvat edelleen olennaisena osana Raumanjoen varren maisemaan. Yläkuviissa maakunnallisesti merkittävät Kirkkosilta ja Pajasilta. Näistä Pajasilta on uudempi ja rakennustekniikka on verrattavista 1900-luvun alkuun ajoittuviin satakuntalaisiin kivisiltoihin. Paikalla on ollut silta kuitenkin viimeistään 1750-luvulta. Kirkkosilta on iäkkäämpi. Paloportaaiden historia ulottuu 1800-luvulle viimeistään 1870-luvulle, mutta niiden ikä vaikuttaisi melko kirjavalta ja osa portaista saattaa olla myös iäkkäämpiä. Nykyiset näyttävimmät portaajat on kivetty 1900-luvun alkupuolella. Niiden rakenne oli alun perin ainakin paikoitellen puuta. Portaita oli aikaisemmin myös joen pohjoisrannalla, mutta kaksoisportaajat on säilynyt ainoastaan Itäkadun päässä.

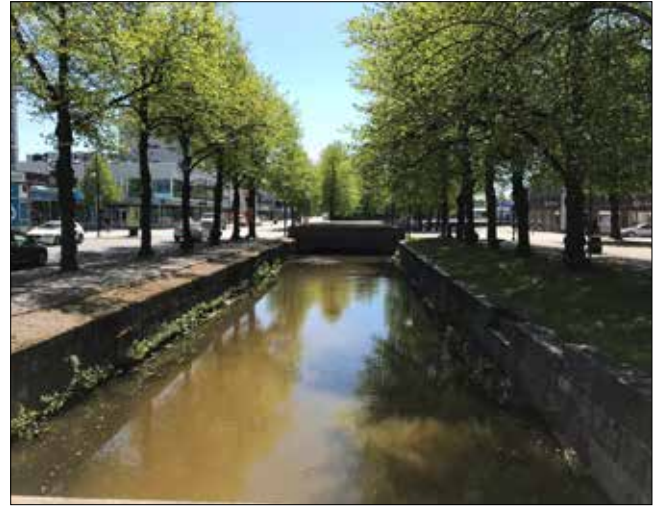
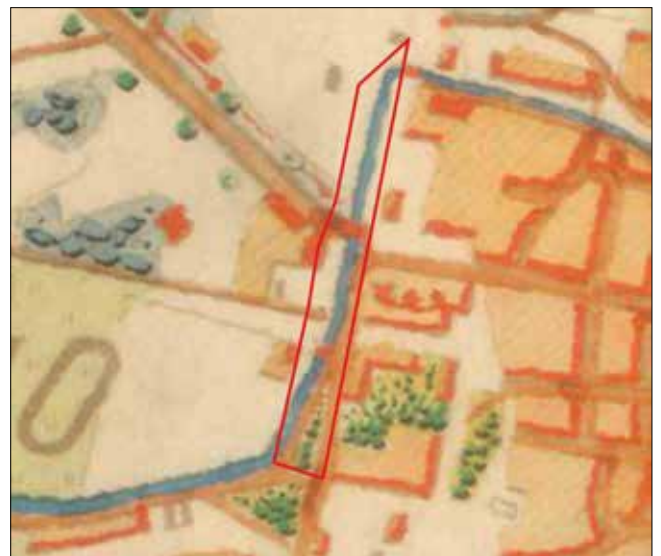
Kanaali vuoden 1903 venäläisessä topografikartassa. Selvitysalueen eteläosassa nykyinen Kanalinhelmenpuisto. (Kartta Kansallisarkiston digitaaliarkisto.)

Kanaali ja sen reunat kivettiin vuonna 1903. Nykyisen Tarvonsaaren sillan, eli ns. Kivisillan kohdalla oli aikaisemmin luonnonkivistä toteutettu kaarisilta. Tarvonsaaren maakunnallisesti merkittävä punagraniittinen silta valmistui 1920-luvun puolivälissä. Ilmakuvien perusteella siltaa on levennetty viimeistään 1960-luvun alkupuolella. Tarvonsaaren silta remontoitiin vuonna 2015. Alkuperäiset punagraniittikaiteet ovat edelleen tallella.

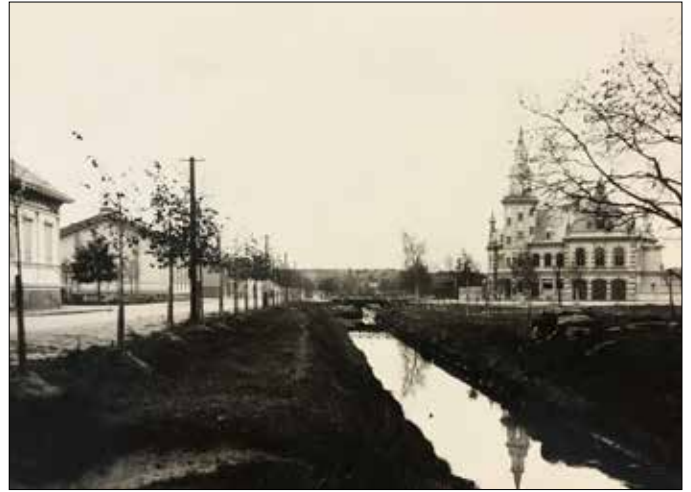
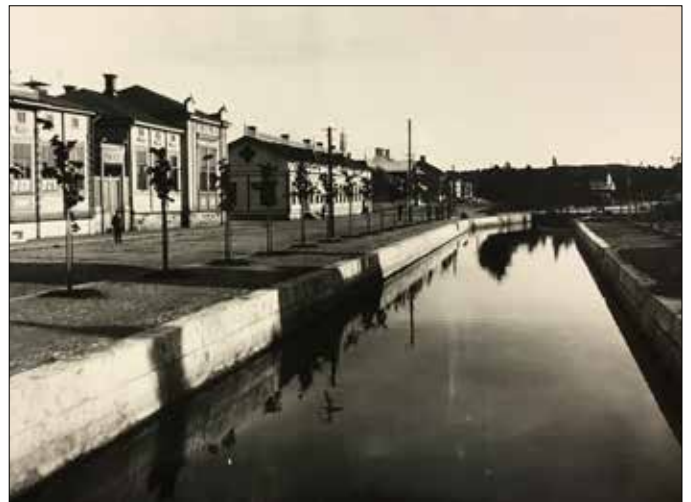
Yläkuvassa Kanaalin pohjoispäätä ilmeisesti aivan 1900-luvun alussa. Kanaalin reunoja ei ole tässä kohtaa vielä kivetty. Keskellä kanaalia 1900-luvun alussa ”paraatipaikalla” entisen kirjastotalon kohdalla. Lähes koko vasemmalla näkyvä kortteli tuhoutui talvisodan aikana pommituksessa. Taustalla erottuvassa mutkassa näkyy Kanalinhelmenpuisto sekä vesikioski. (Valokuvat Satakunnan Museo.) Alakuvassa Kanalinhelmenpuisto etualalla. Kanaalin varren sekä puiston puut ovat kasvaneet. Kuva on otettu mitä ilmeisimmin 1930-luvulla ja taustalla näkyy vielä talvisodan aikana tuhoutuneet rakennukset. (Kuva Tapio Niemen teoksesta ”Kadonnut Rauma” (2014) s. 37.)

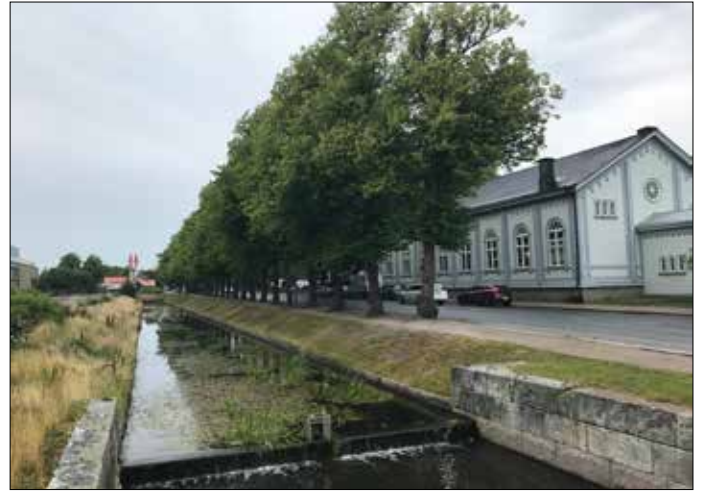
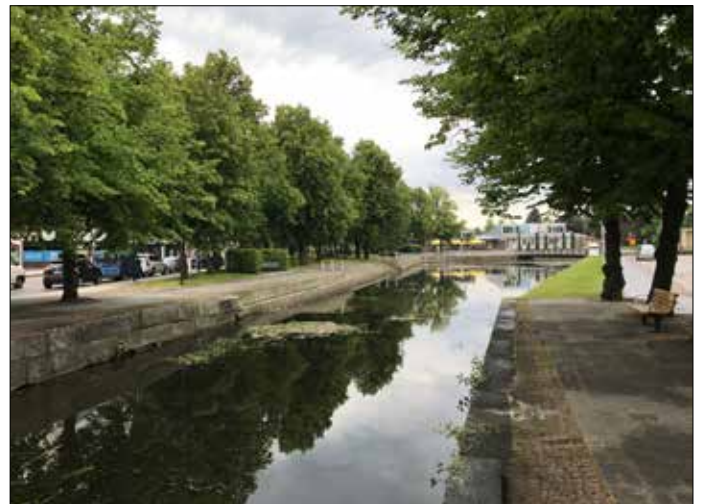
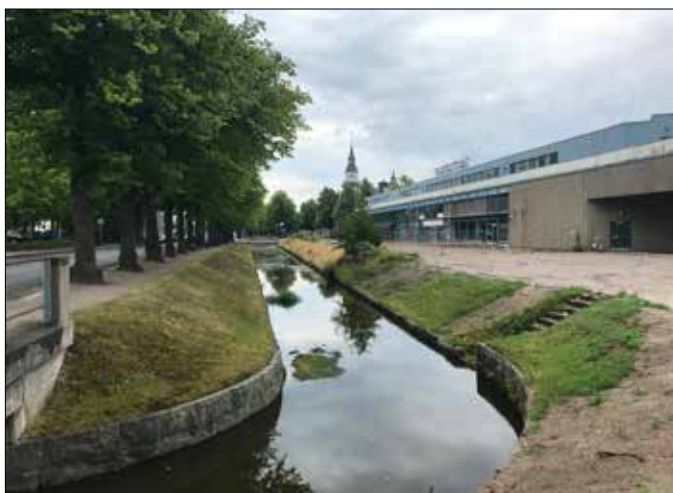
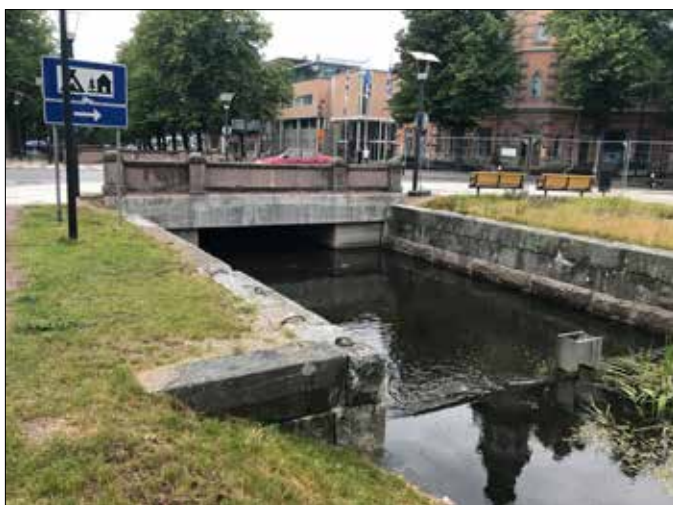
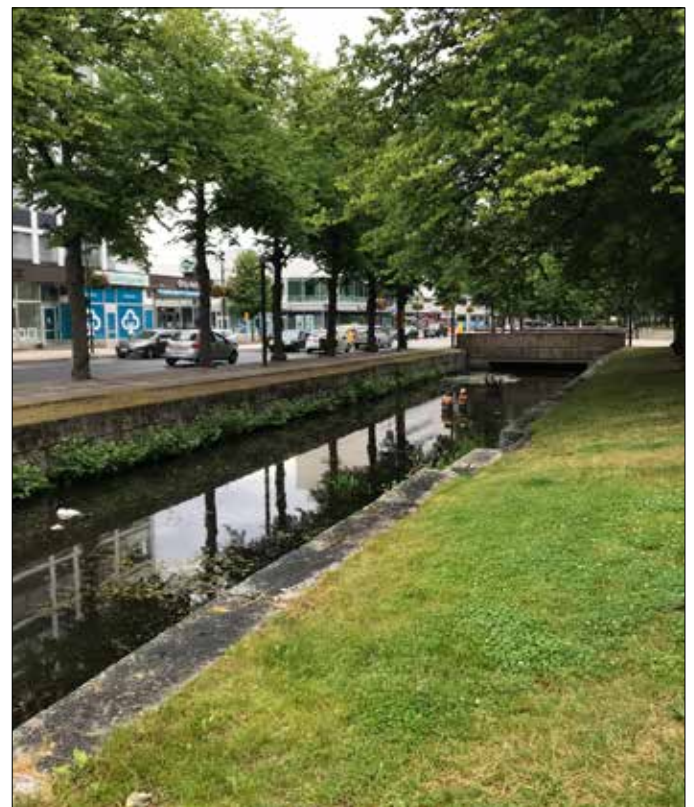
Kanaalin iäkäs, korkeampi kiveys ulottuu Tarvonsaaren sillan poh-  
joispuolelle, jonka jälkeen se madaltuu. On myös mahdollista, että  
matala osuus on hieman iäkkäämpi. Kanaalia reunustavien puiden  
merkitys käy ilmi purkua odottavan Tarvontorin kauppakeskuksen  
kohdalla, josta puut on kaadettu. Vasemmalla alakuvassa maakun-  
nallisesti merkittävä Kivisilta eli Tarvonsaaren silta. Kaupunkiku-  
vallisesti ja historiallisesti merkittävän kanaalin ilme on säilynyt  
keskustassa samana käytännössä jo 1900-luvun alkupuolelta läh-  
tien.

Kanaalin varren jalkakäytävien pinnat ovat uusittu useaan otteeseen, mutta nykyinen mitä ilmeisimmin 2000-luvulla toteutettu pinta sopii kanaalin teollisen suoraan, lohkokivien reunustamaan ilmeeseen. Kanaalin kulmauksessa Nortamonkadun varressa olevan Kanalinhelmenpuiston historia ja nykyinen pohjamalli ulottuu jo 1800-luvun loppupuolen ruutuasemakaavoihin. Polkujen linjat ja pinnat ovat uusitut vuosikymmenten saatossa mahdollisesti useaan otteeseen. Vuonna 1947 valmistuneen Mauno Oittisen veistämän Kanalinhelm -patsasta ympäröi ilmeisesti alkuperäinen liuskekiveys. Puistolla on tärkeä kaupunkikuvallinen merkitys osana Kanaalinvarren maisemaa.

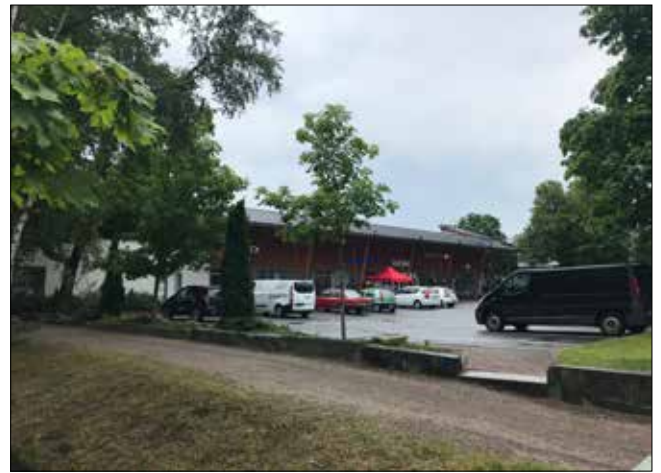
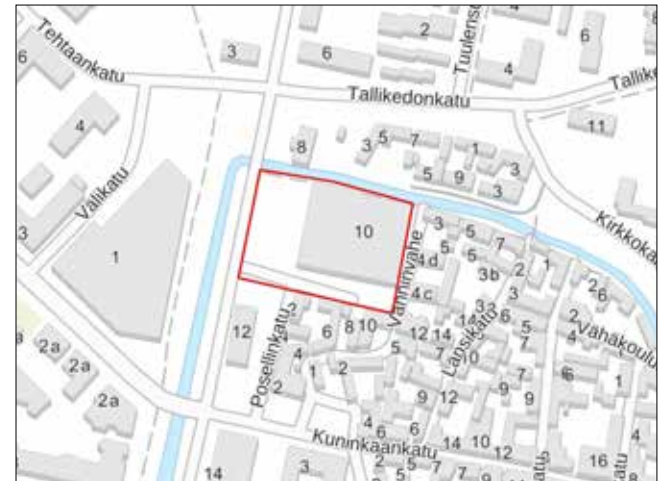
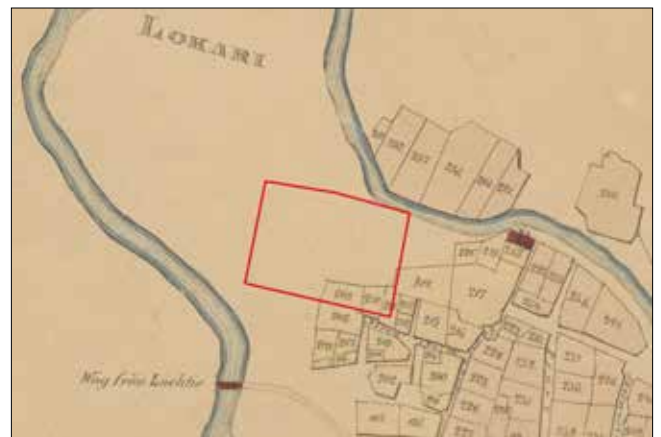
Vännin tontti sijoittui suurelta osin 1800-luvun puolivälin paikkeilla kaupungin ulkopuolelle. Vuoden 1841 kartan mukaan nykyisen tontin alueelle sijoittui kaksi asuintonttia. Joki teki vielä tässä vaiheessa nk. Leikarin mutkan kaupungin luoteispuolella.
