# Vanhan Rauman kulttuuriympäristöselvitys

Olli Joukio 2020

**Satakunnan Museo**

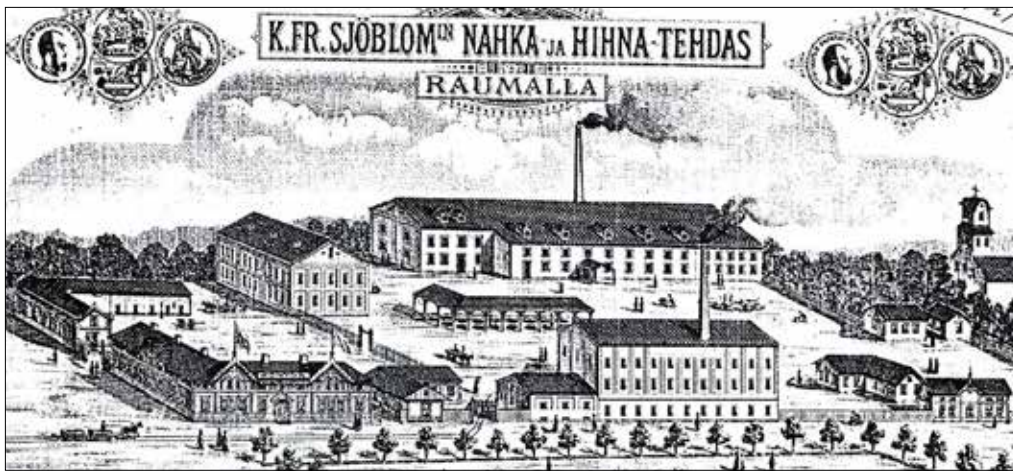
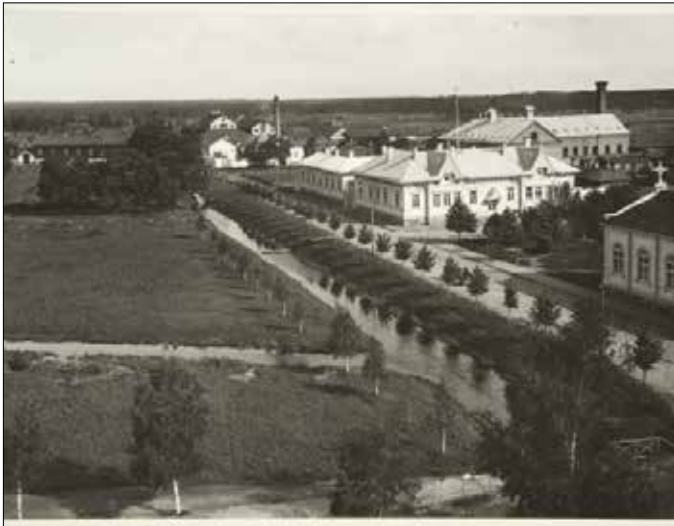
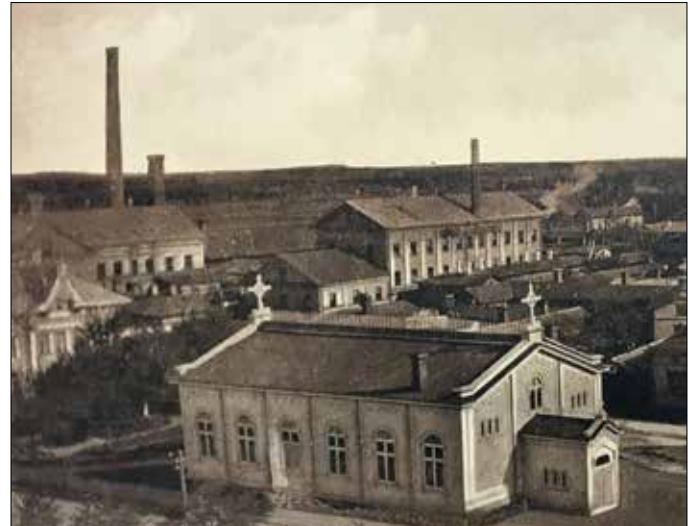
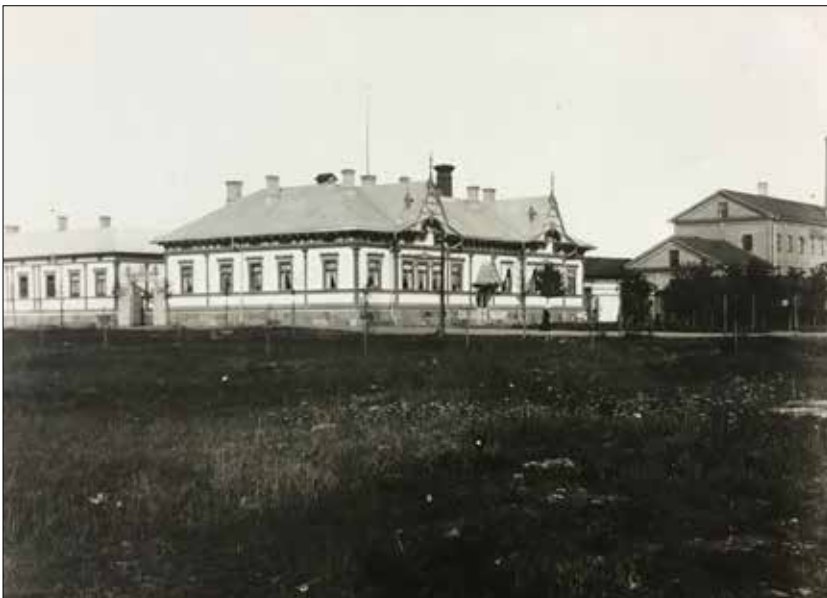
Ylhäällä vasemmalla olevassa tehtaan mainoksessa on hieman liioiteltu mittasuhteita ja esimerkiksi Tallikedon asuinkortteli puuttuu kokonaan. Etualalla oleva symmetrinen puisto tässä laajuudessa oli taiteilijan oma näkemystä. (Kuva Rauma ennen ja nyt facebook-ryhmä). Keskellä vasemmalla olevassa kuvassa erottuu myös nykyisen Tuulensuun kerrostalokorttelin paikalla olleita nahkatehtaan rakennuksia. Kuva otettu vuonna 1908. Etualalla uusi Valtionkatu, jonka takana erottuu vielä täyttämistään odottava Leikarin mutka. (Valokuva Finna/Museovirasto.) Keskellä oikealla osasuurennos 1900-luvun alussa otetusta valokuvasta, jossa näkyy nahkatehtaan rakennuksia vanhan rukoushuoneen takana. (Valokuva Satakunnan Museo.) Alakuvassa erottuu selkeästi melko näyttävää uusrenessanssia edustanut tehtaan konttorirakennus, joka purettiin vaiheittain 1950- ja 1960-luvulla. Rakennus muodosti aikanaan yhdessä Posellin kanssa edustavan esimerkin 1800-luvun ruutukaavan mukaisesta aikansa laadukkaasta suunnittelusta.

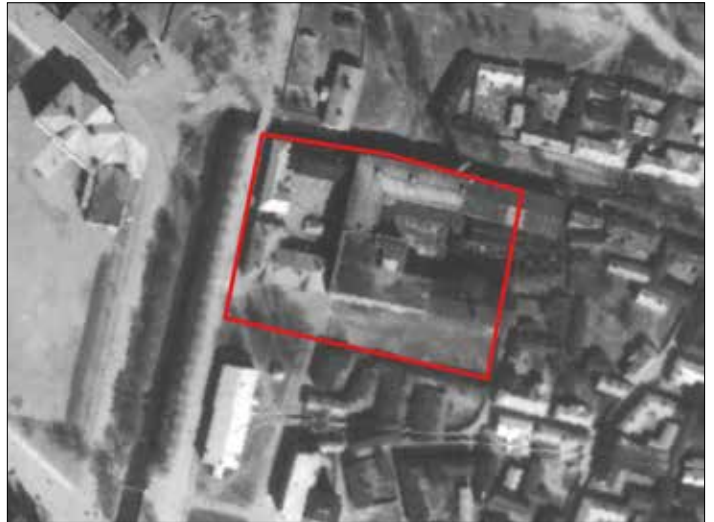
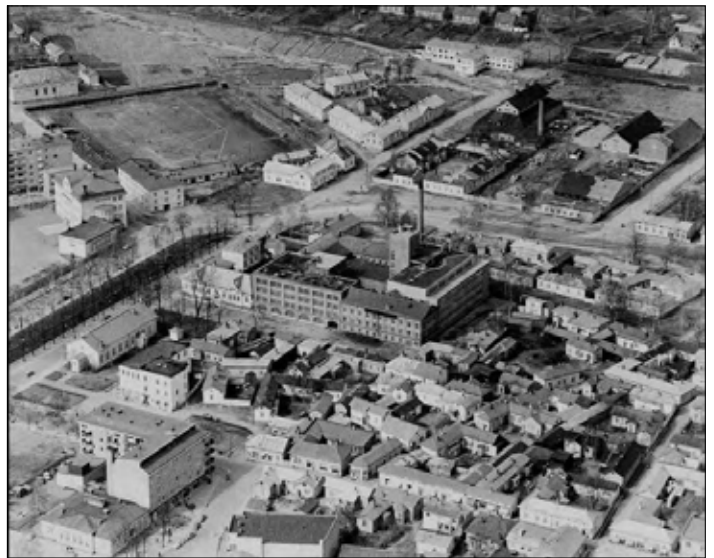
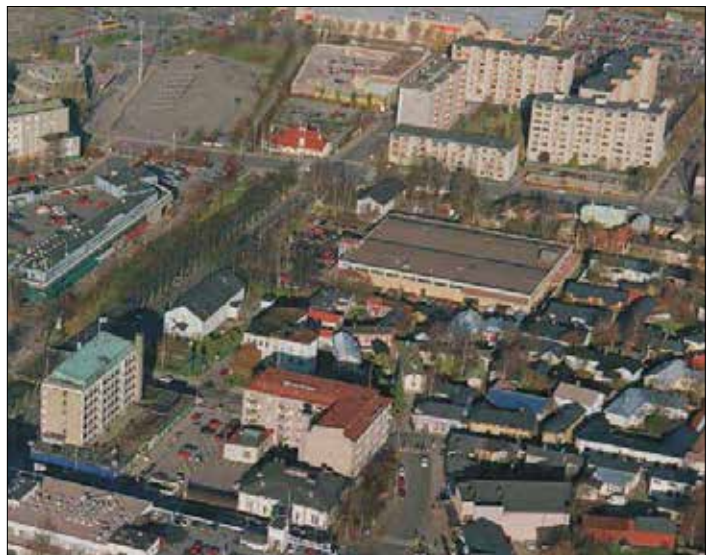
Ylhäällä ilmakuva vuodelta 1940. Nykyinen ostoskeskuksen eteläpuolinen paikoitusalue on avoimena, Posellin pohjoispuolella osittain puistomaisena kenttänä. Nahkatehtaan rakennukset jatkuivat vielä tässä vaiheessa nykyisen Vänninvaheen varren asuintonttien kohdalle. (Ilmakuva Rauman kaupungin karttapalvelu.) Alakuvissa näkyy konkreettisesti, miten koko nahkatehdas hävisi jälkiä jättämättä kaupungin katukuvasta 1960- ja 1970-luvulla. (Kuvat Ulla Räihä / Rauman kaupungin kaavoituksen vuonna 2009 julkaistusta raportista ”Vanhan Rauman asemakaavan muutoksen tavoitteet”.)

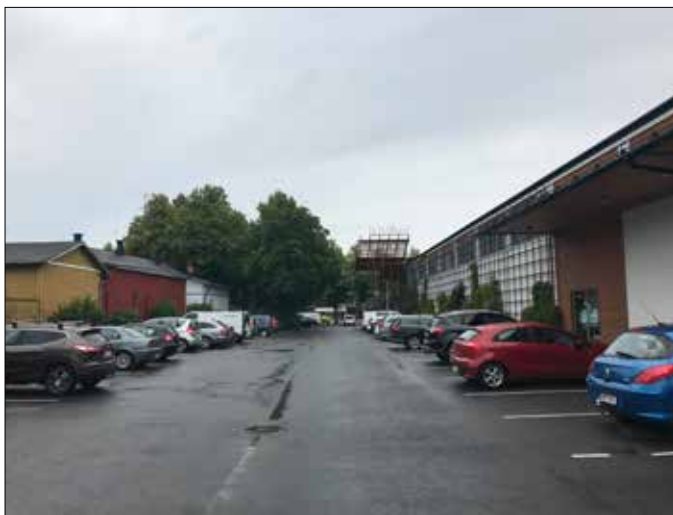
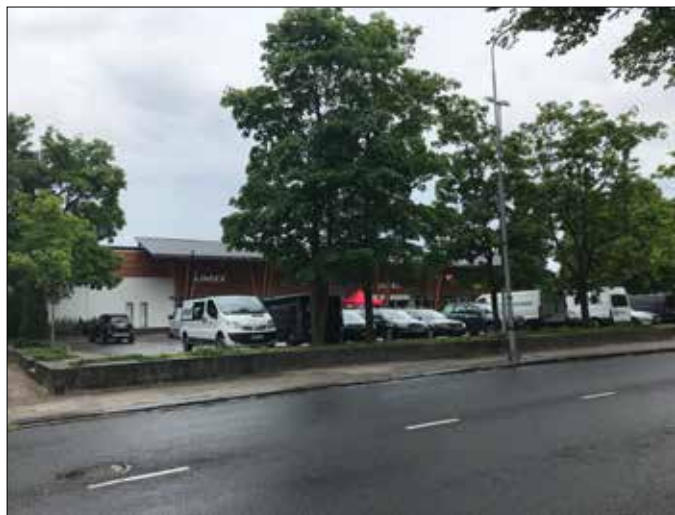
Kauppakeskuksen paikoitusalue toimii eteläsivulla rajana Vanhan Rauman alueeseen. Paikoitusalue oli jo nahkatehtaan aikana avointa kenttää. Oikeassa kuvassa Vännin tonttia kuvattuna Nortamonkadulta. Tällä sivulla olevan paikoitusalueen paikalla sijaitsi nahkatehtaan konttorirakennukset.

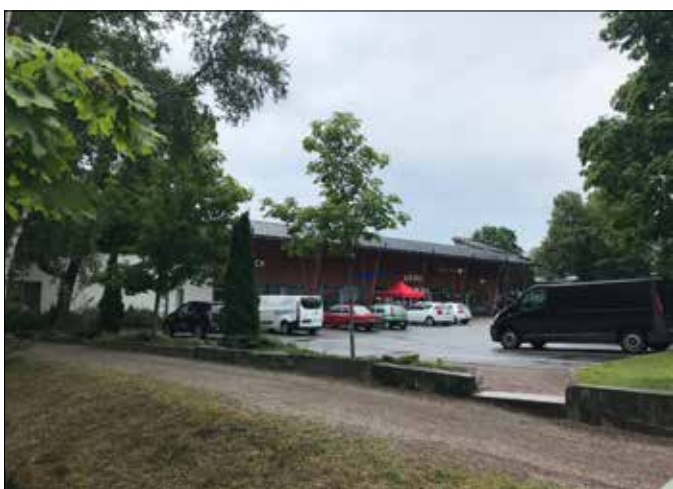
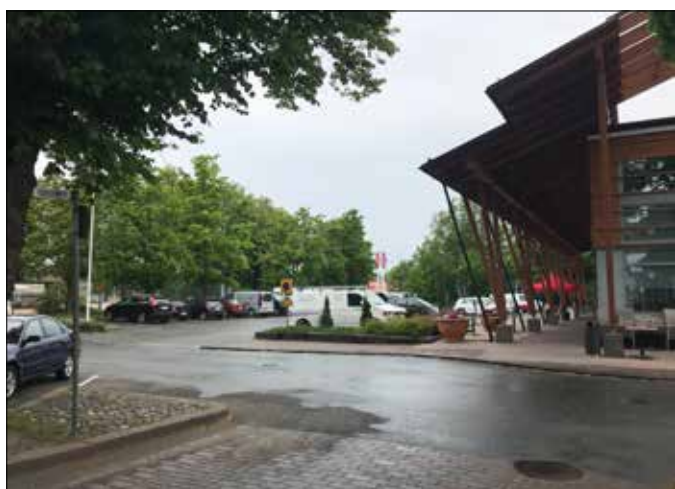
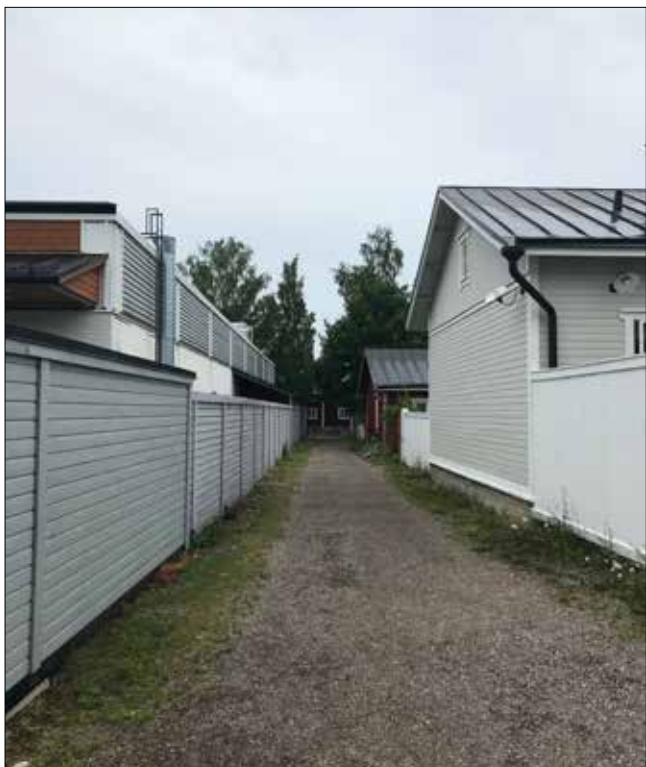
Vänninvaheen pohjoispäätä. Kauppakeskuksen raja vasemmalla. Nahkatehtaan rakennukset ulottuivat aikanaan osittain myös oikealla näkyvien asuintonttien paikalle. Rakennukset ovat tällä kohtaa kaikki 1980-luvulla toteutettuja uudisrakennuksia.

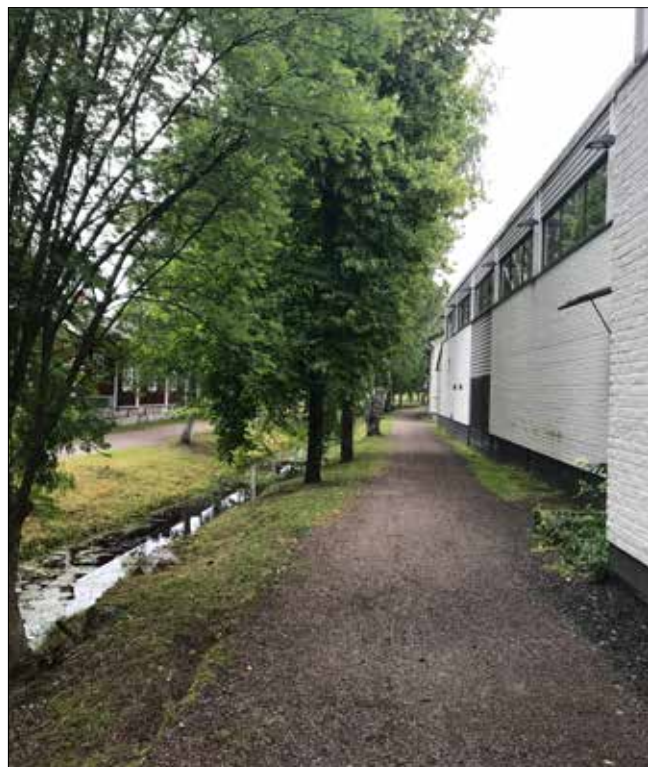
Jokirantaa kauppakeskuksen (oik.) kohdalla. Vasemmalla erottuu Tallikedon asuinkorttelin rakennuksia.

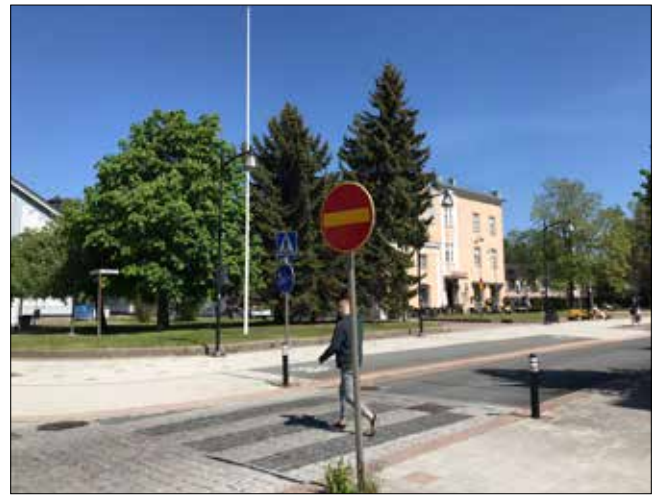
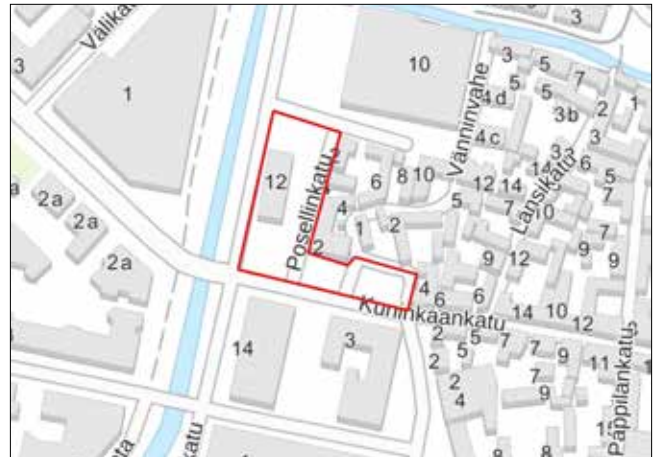
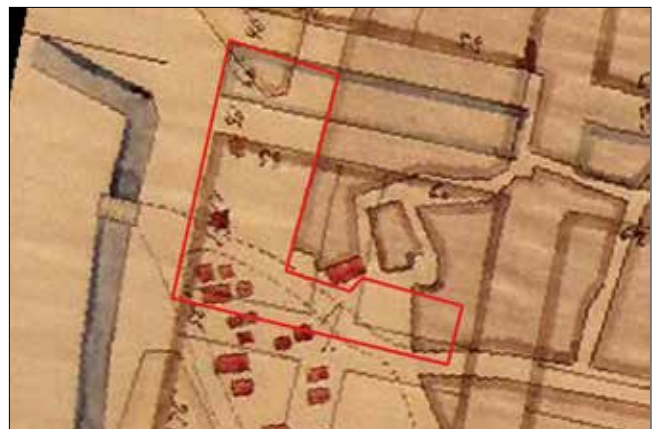
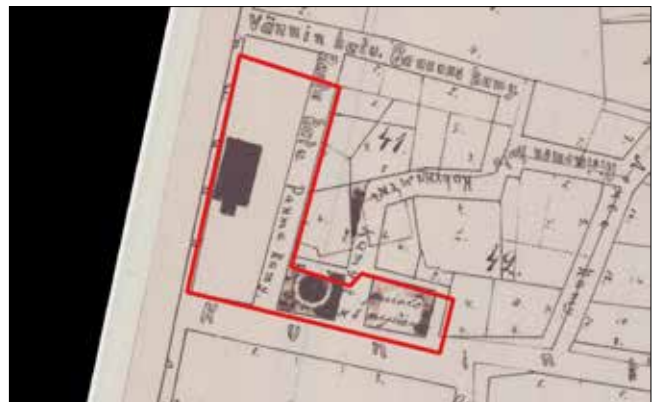
Nortamonaukio ja Poselli noudattelevat vuoden 1882 ruutuasemakaavaa. Paikalla oli vielä tässä vaiheessa pieniä aittoja ja varastoja. Nykyisen Nortamonaukion keskeisin ja itäinen puistolohko esitettiin vuonna 1915 hyväksytyssä arkkitehti Lars Sonckin Vanhaa Raumaa koskevassa asemakaavassa (alakuva). (Kartta Rauman kaupungin kaavoitus.)

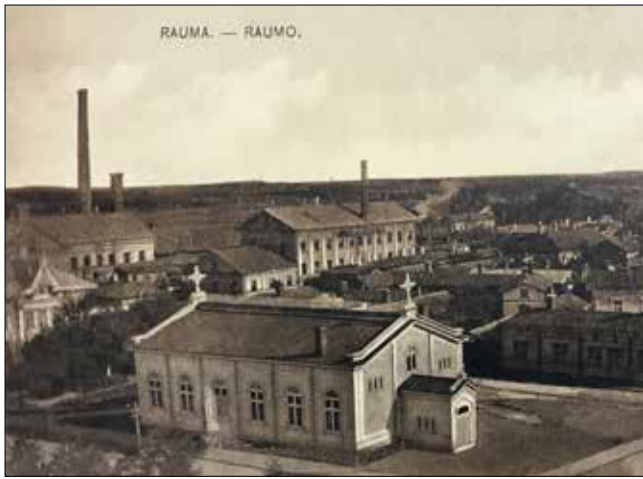
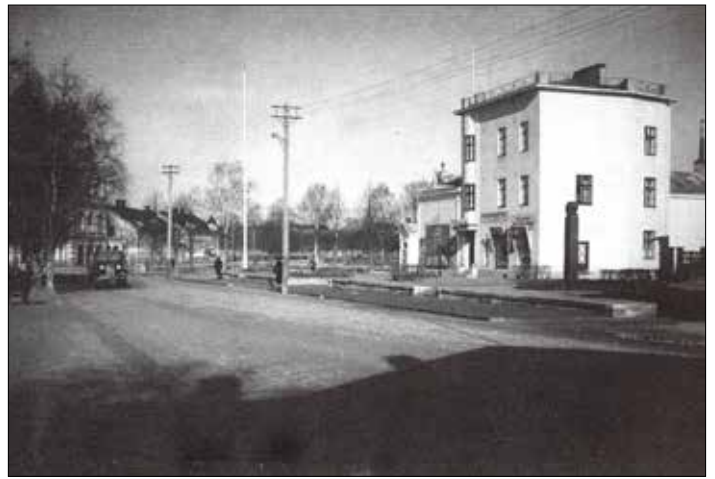
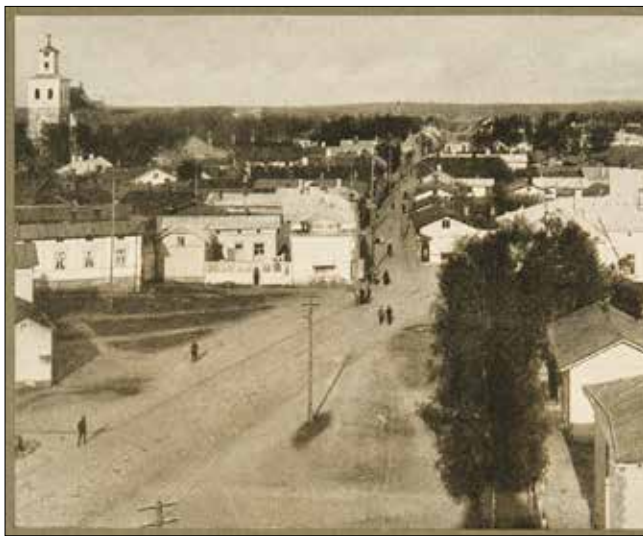
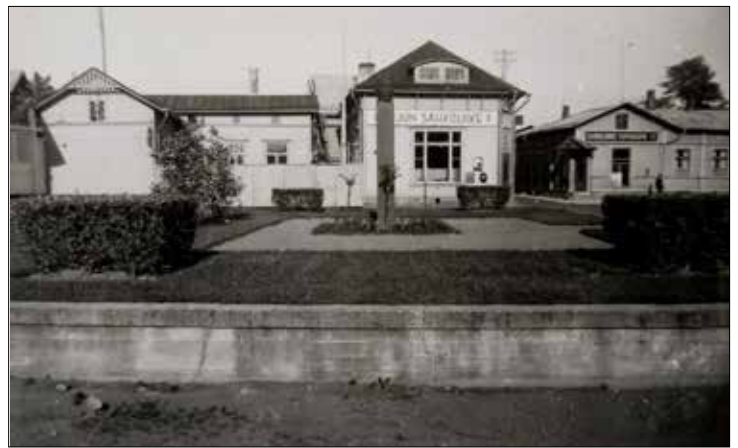
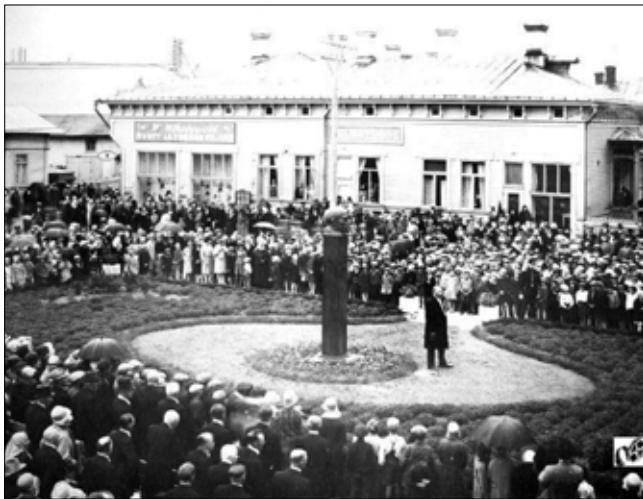
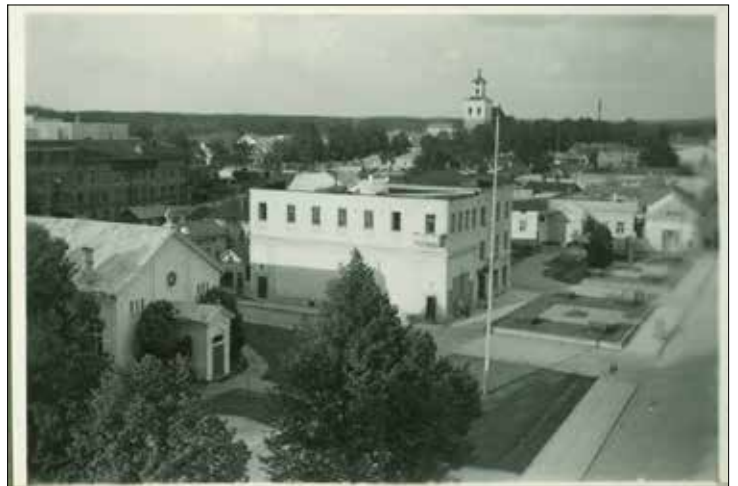
Ylhäällä vasemmalla rukoushuone ja nykyistä Nortamon aukiota 1900-luvun alussa. Taustalla nahkatehdas. (Valokuva Satakunnan Museo.) Keskellä vasemmalla aukio ja Kuninkaankatua 1920-luvulla ennen puiston rakentamista. Paikalla oli epämääräinen polkujen halkoma nurmikenttä. (Valokuva finna.fi / Museovirasto.) Alhaalla vasemmalla Nortamon patsaan paljastus Hj. Nortamon 70-vuotispäivänä 13.6.1930. Päivänsankari pitämässä itse puhetta. (Valokuva Raumakuvasto.)

Oikealla ylhäällä Nortamonaukiota mahdollisesti 1930-luvulla. (Valokuva Rauma ennen ja nyt facebook-ryhmä.) Keskellä oikealla Nortamon patsas ja itäinen puistolohko kuvattuna 1937–38. Puistolohkoissa oli selkeät betonikorokkeet. (Valokuva Berndt Aminoff, Finna/Museovirasto.) Alhaalla oikealla aukiota mahdollisesti 1940–50-luvulla. Puistolohkot erottuvat tiukan symmetrisinä. (Valokuva Rauma ennen ja nyt facebook-ryhmä.)

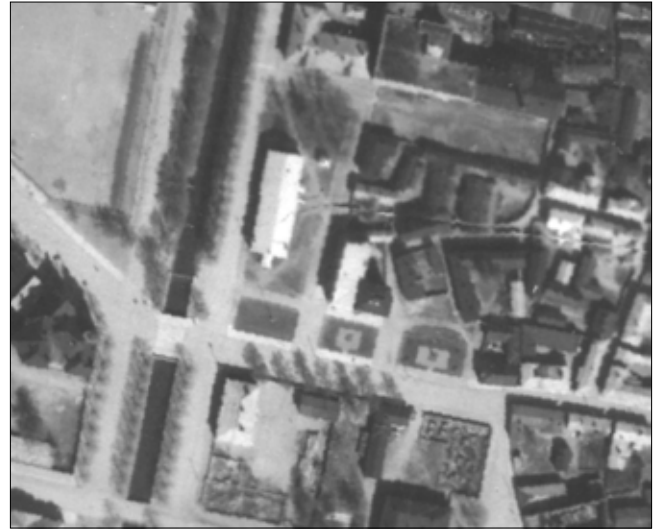
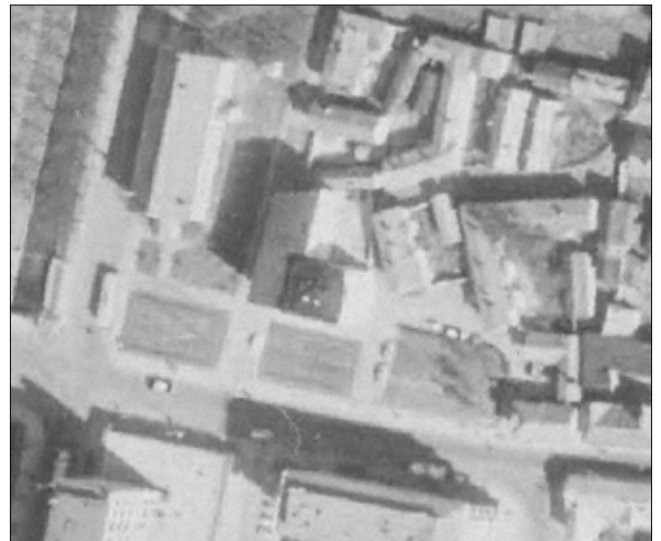
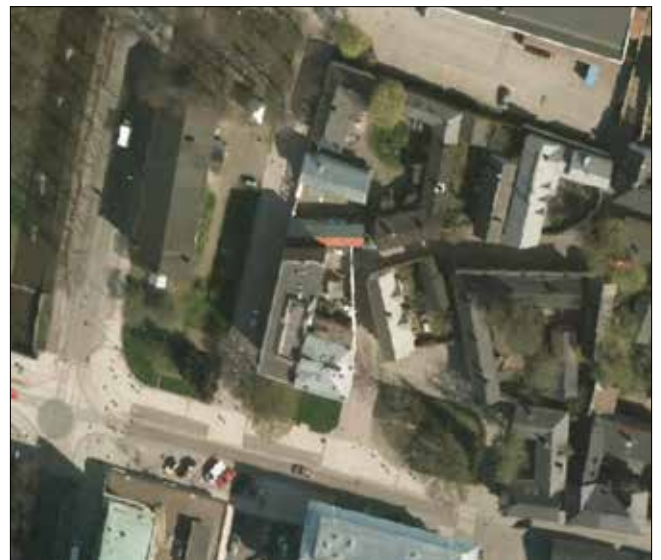
Ilmakuva alueesta vuodelta 1940, 1965 ja 2013. Kolmelohkoinen malli on säilynyt, mutta puiston pinta-ala on supistunut 1960-luvun lopulla toteutetun Kuninkaankadun levennyksen seurauksena. Myös puistolohkojen symmetrisyys on muuttunut. Nykyinen kiveys sekä jalkakäytävien pinnat on toteutettu pääosin 1990–2000-luvulla. Posellin pohjoispuolella oleva pieni puistolohko on säilynyt viimeistään 1920–30-luvulta. (Ilmakuvat Rauman kaupungin kartta-palvelu.)

1950-luvun puistomuutoksesta on havaittavissa patsaan ympärillä oleva liuskekiveys. Myös puistolohkojen reunuskivet kuuluivat 1950-luvun muutokseen, mutta nykyiset kivet ovat uudempia. Puistolohkojen pinta-ala on supistunut esimerkiksi 1960-luvulla toteutetun Kuninkaankadun levennyksen seurauksena. Sitten myöskin puistolohkojen symmetrinen pohjakaava on muuttunut ja pyörästynyt esimerkiksi Kuninkaankadun ja Nortamonkadun risteyksessä.

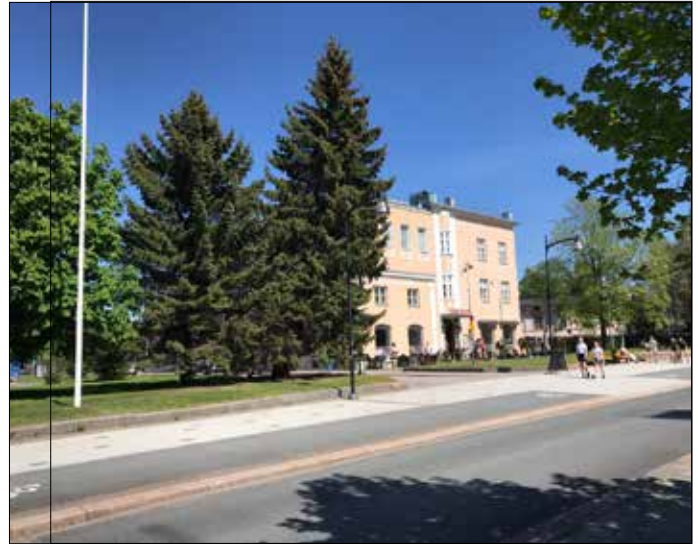
Lars Sonckin kaavassa esitetyt puistolohkot ovat edelleen tallella, mutta katulevennysten ja muiden kulkureittien vuoksi supistuneet ja epäsymmetriset.

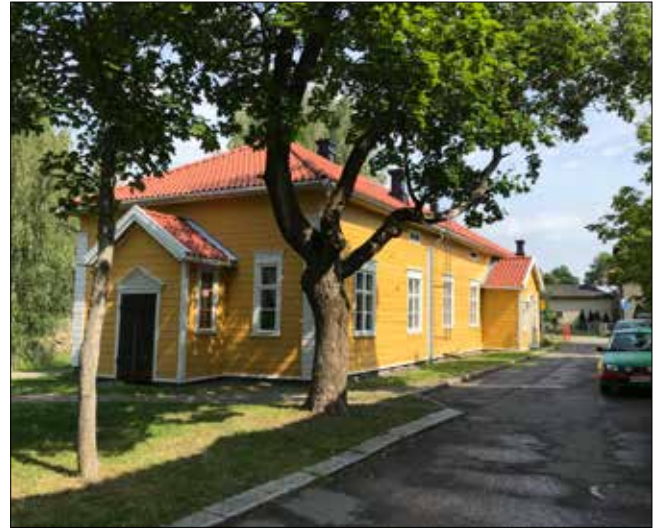
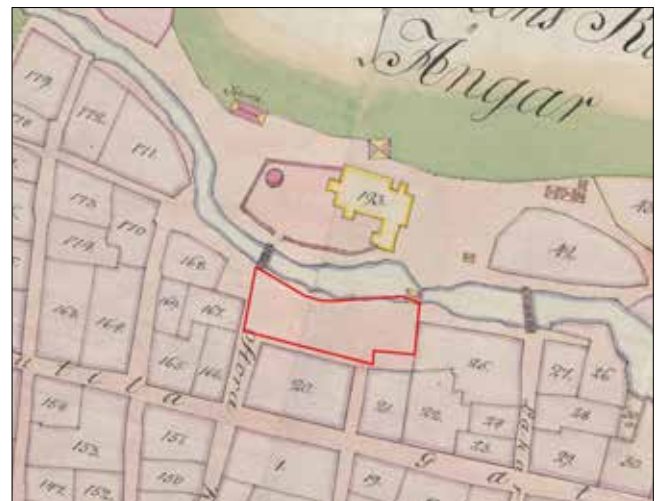
Kirkkoa vastapäätä oleva joen eteläranta oli rakentamaton vielä 1700-luvun puolivälissä ja 1800-luvun alussa, ilmeisesti aina koulun rakentamiseen saakka. Karttaote vuoden 1756 asemakartan kopios-  
ta, joka toteutettiin vuonna 1808. Jokirantaan on merkitty koulun alueen koilliskulmaan mylly. (Kartta Kansallisarkiston digitaaliar-  
kisto.)

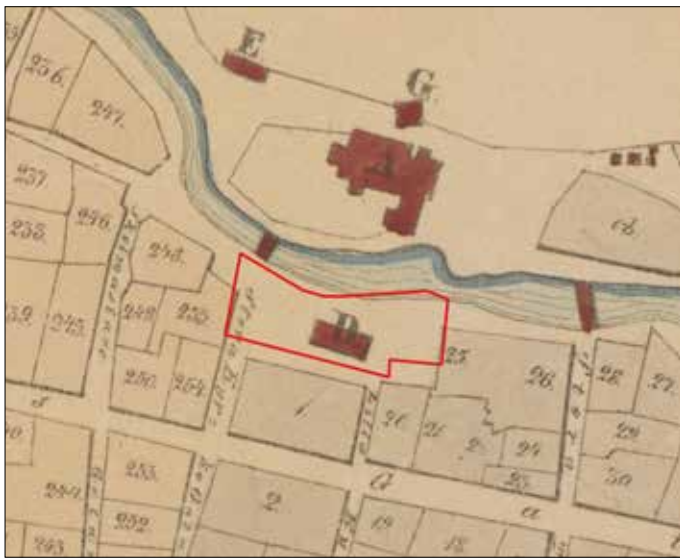
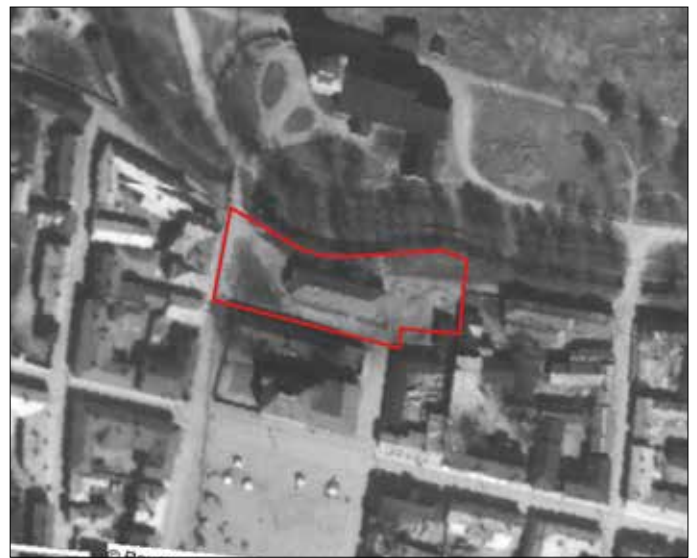
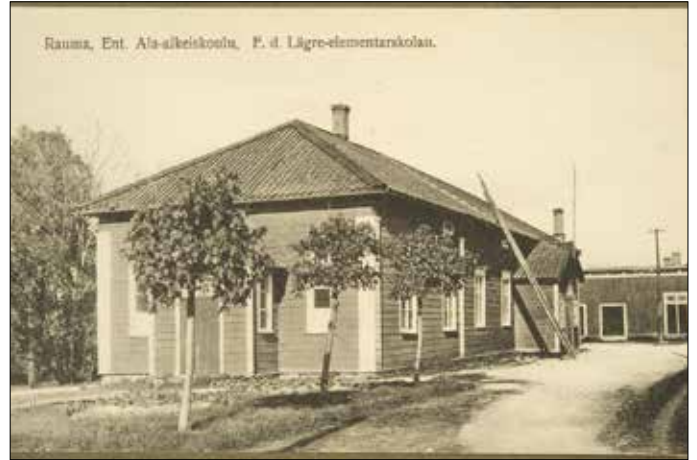
Koulurakennus kuvattuna 1900-luvun alussa. Edustan puuistutukset olivat tässä vaiheessa nuoria. Taustalla erottuu koululle kuulunut ulkorakennus. (Valokuva Finna / Museovirasto.)

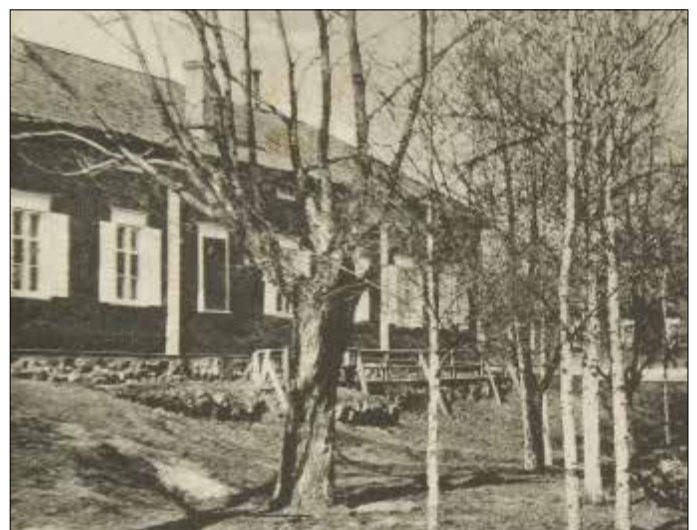
Alkuperäisen kuvan osasuurenoksessa erottuu koulun joen puoleinen polku sekä selkeä, kaiteilla reunustettu pengerry. Valokuva 1900-luvun alusta. (Kuva Finna / Museovirasto.)

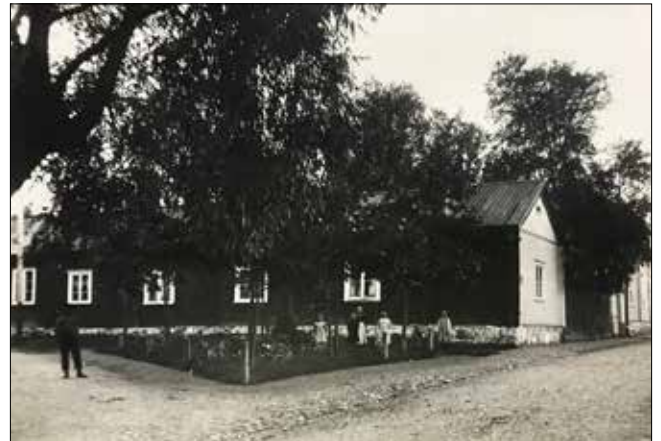
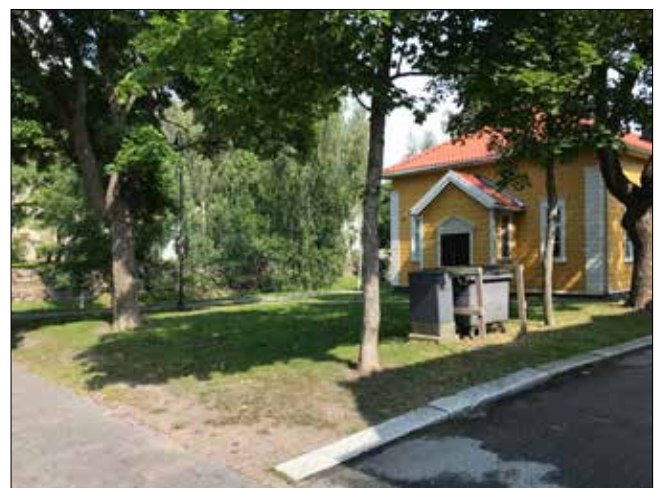
Yläkuvassa koulun itäpuolista piha-aluetta kuvattuna vuonna 1950. Piha-alue on hieman epämääräisessä tilassa, mikä saattaa johtua viereisen tontin (Iiski) rakennustöistä. Alemmassa kuvassa paikalla on nykyisin pieni puistokaistale ja vasemmalla vuonna 1953 valmistunut Iiskin asuinrakennus. Etualalla näkyvä tila on aikanaan kuulunut koulun tonttiin. Alemmissä kuvissa koulun länsipuolella oleva piha-alueeseen kuulunut puistokaistale kuvattuna (eri suunnista) 1900-luvun alussa nykyään. Ylemmässä kuvassa erottuu selkeästi Isokirkkokadun sekä sitä reunustavan jalkakäytävän alkuperäinen mukulakiveys. (Vanhat valokuvat Finna / Museovirasto.)

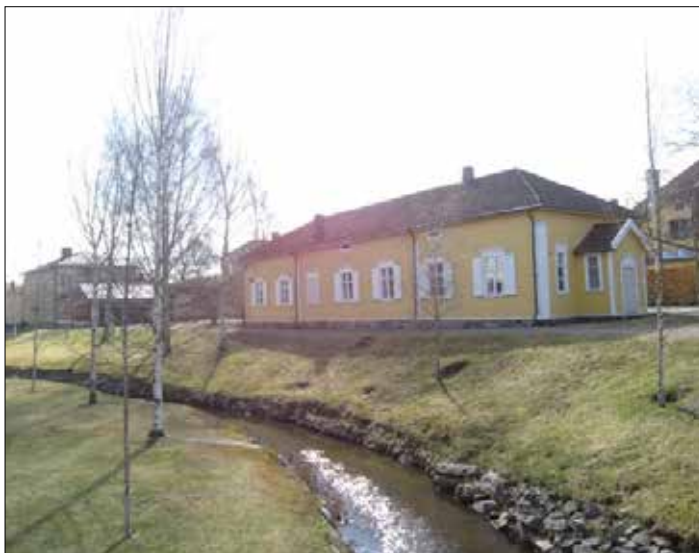
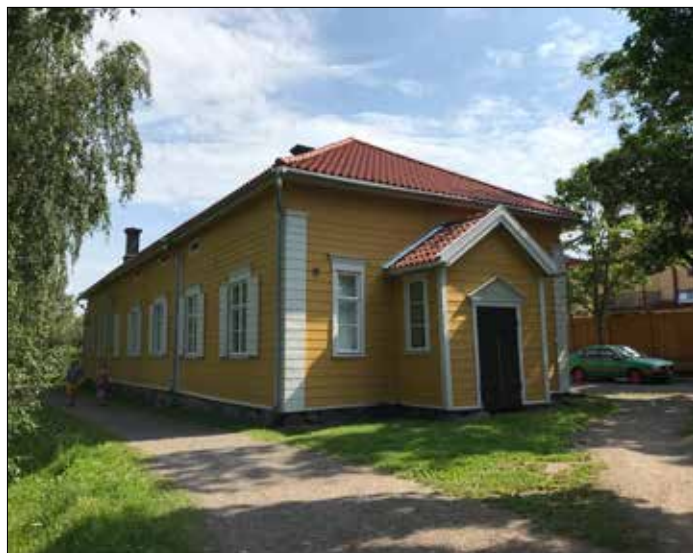
Koulurakennus avoimine tontteineen muodostaa historiallisesti ja kaupunkikuvallisesti merkittävän tekijän Raumanjoen rannassa Pyhän Ristin kirkkoa vastapäätä. (Vasen valokuva Laura Hesso 2011 / Vanhan Rauman rakennusinventointi.)

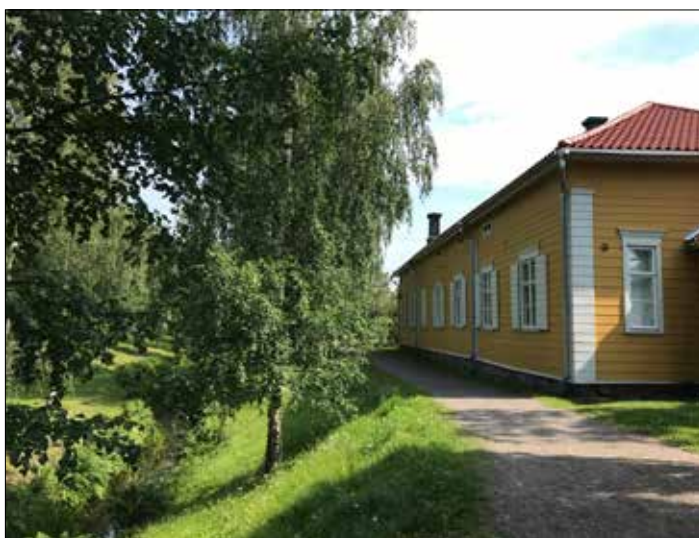
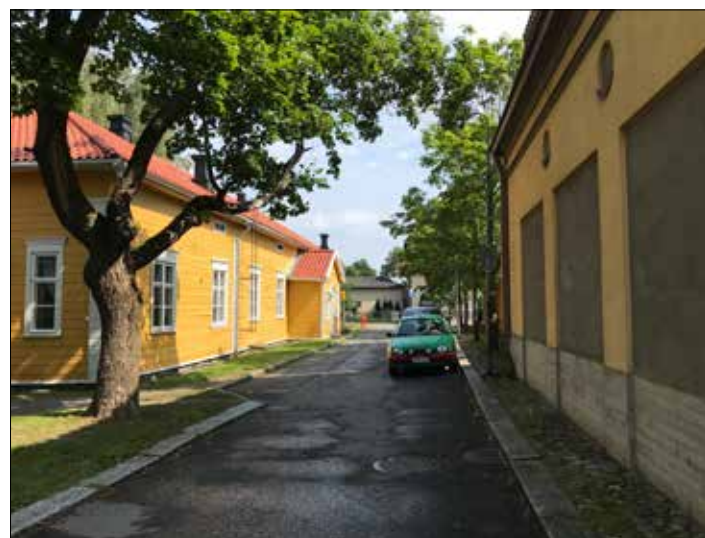
Joen puolella on kulkenut kävelytie viimeistään 1800-luvun puolivälissä, hyvin todennäköisesti jo aikaisemminkin. Joen puoleinen osa tontista on säilynyt melko perinteisenä, mutta eteläsivu asfaltointineen on muuttunut melko paljon myös Rautlan kookkaan liikerakennuksen ansiosta.

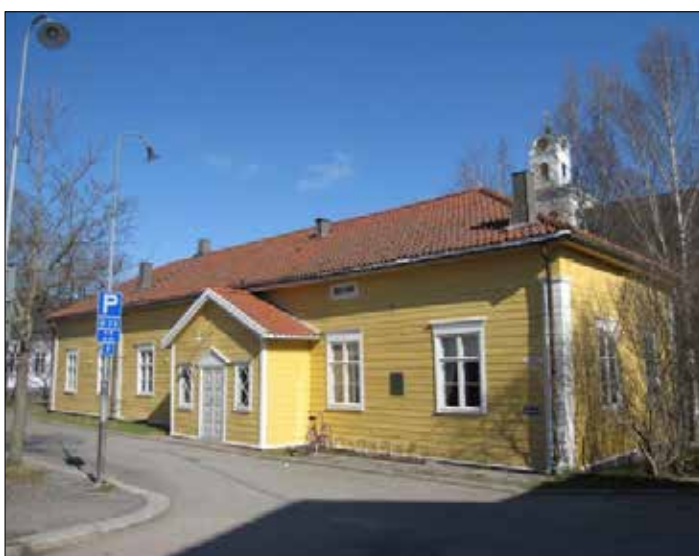
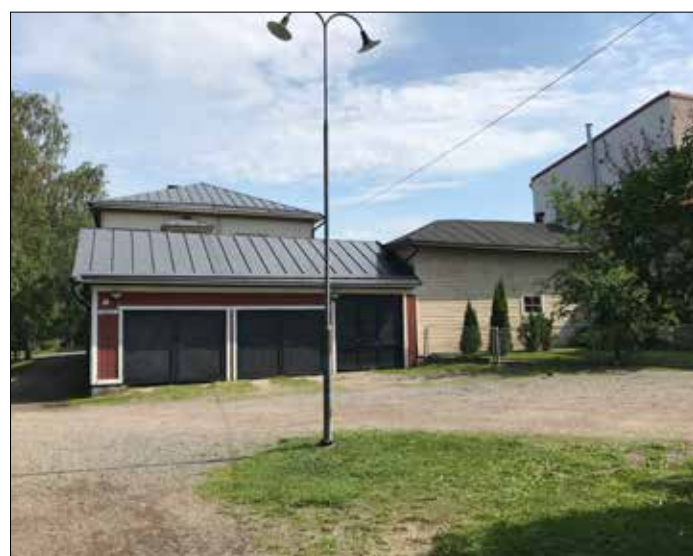
Vähäkirkkokadun katualueen asfaltointi jatkuu koulun edustalle ja on ristiriidassa rakennuksen ja miljööän arvon kanssa. Muilta osin ympäristö on sorapintaista tai, kuten Isokirkkokadulla nupukivipintaista. Oikealla koulun historiallisen piha-alueen itäpuolella olevan Lakarin tontin ulkorakennuksen, joiden edessä sijaitsi aikanaan koululle kuulunut ulkorakennus. (Vasen valokuva Laura Hesso 2011 / Vanhan Rauman rakennusinventointi.)

Koulun alkuperäinen piha-alue on edelleen havaittavissa, mutta nykyisten katulinjausten ansiosta hieman epäselvä. Vähäkoulukatu on asfaltoitu torilta pohjoiseen ja asfalttipinta jatkuu myös triviaalikoulun edustalle. Tämä asfalttikatu triviaalikoulun edustalla on ristiriidassa rakennuksen luonteen ja ympäristön kanssa. Joen puolella sekä rakennuksen itäpuolella kulkevat polut ja ajotiet ovat sorapintaisia. Rakennuksen länsi- ja itäpuolella olevat viheralueet ovat tärkeitä kokonaisuuden hahmottamisen kanssa. Varsinkin länsipuolen puistomainen kaistale on jo iäkäs.

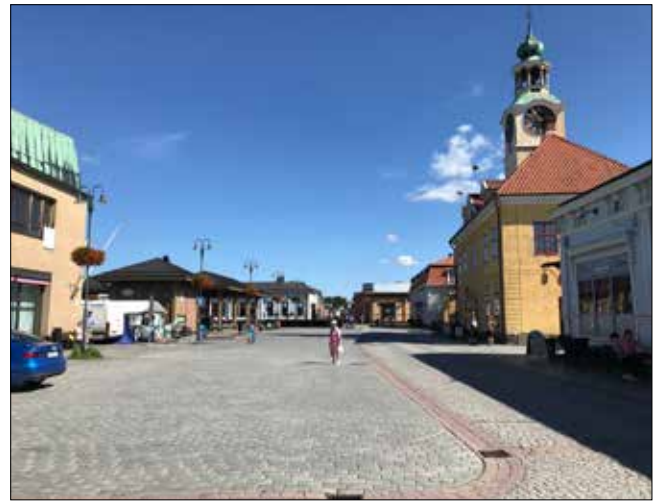
Tori käsitti aina 1800-1900-lukujen vaihteeseen asti kuvassa näkyvän Kuninkaankadun levennyksen raatihuoneen edessä. Torin pinna on uusittu vuosina 2006-2007.

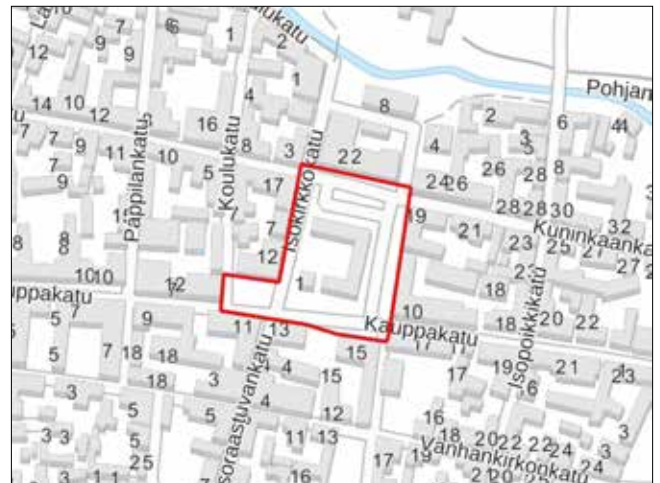
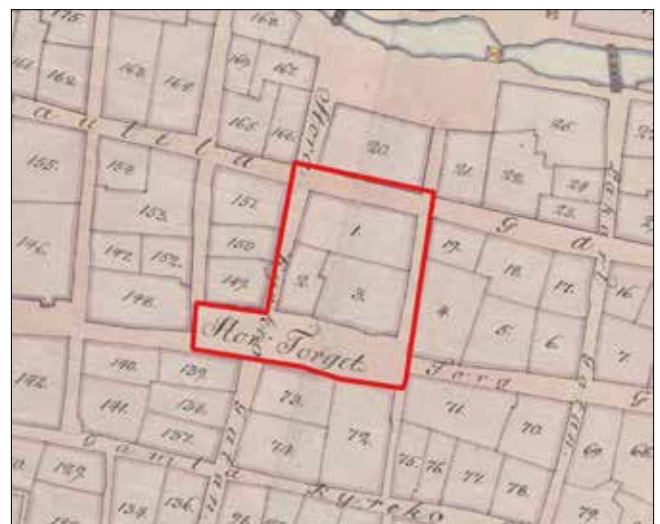
Torin ympäristö vuoden 1756 asemakaavan kopiolla (1808). Torialue käsitti ainoastaan nykyisen Raatihuoneentorin. (Kartta Kansallisarkiston digitaaliarkisto)

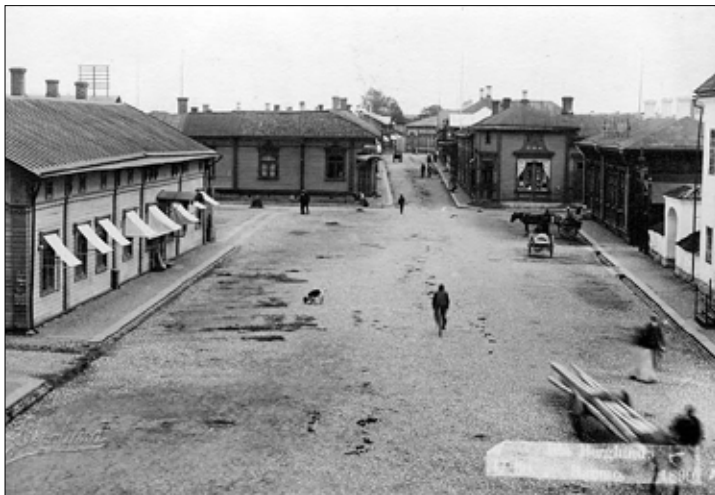
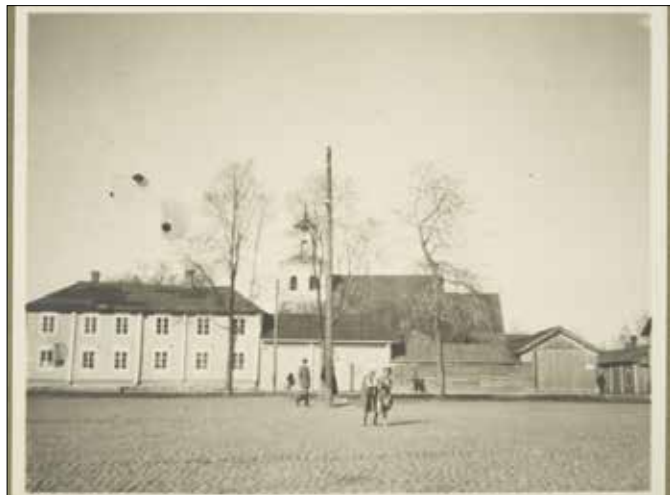
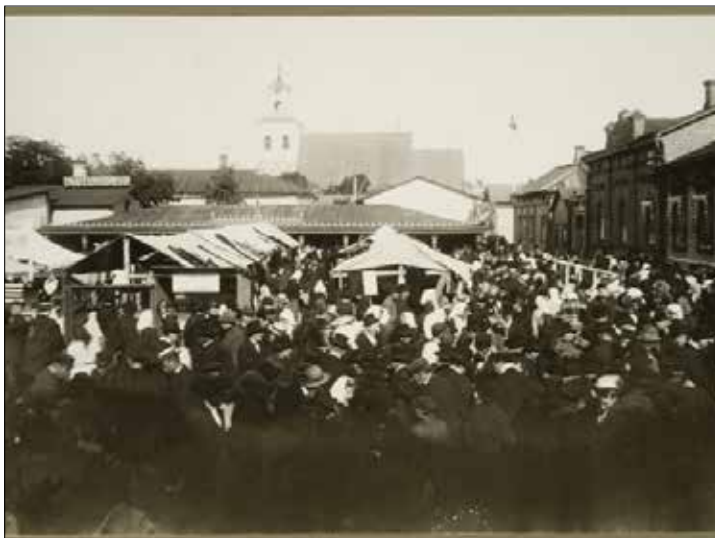
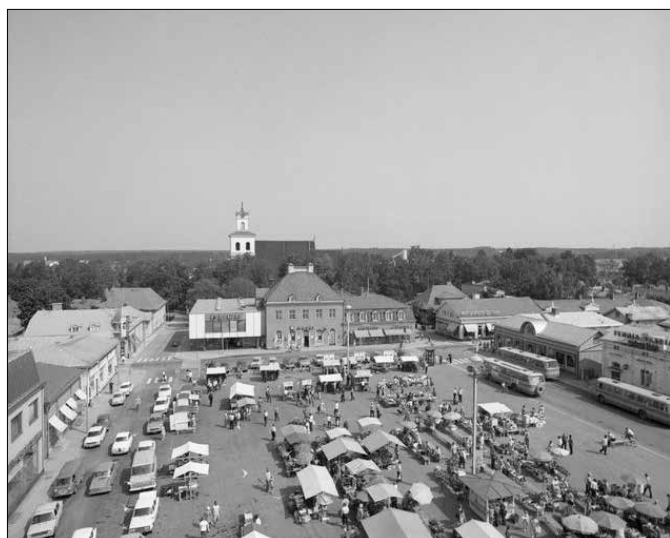
Vasemmalla ylhäällä erottuu alkuperäinen Raatihuoneentori, joka oli ainoastaan kadunlevennys. Kuvassa näkyy myös 1800-luvun lopulla toteutettu yhtenäinen mukulakivipinta sekä myös jalkakäytävät. Kuva mahdollisesti vuodelta 1899. (Kuva Mervi Tammen laatimasta artikkelista ”Raatihuoneentorista kauppatoriksi”) Vaikka rakennuksia purettiin, säilyi edelleen ahtaana, kuten vasemmalla alhaalla näkyy. Kuva vuodelta 1910. Taustalla toripaviljonki, jonka takana olevat rakennukset purettiin lisätilan saamiseksi vuonna 1916. (Valokuva Finna/Museovirasto) Ylhäällä oikealla torialue laajimmillaan 1900-luvun alkupuolella. Yhtenäinen mukulakivipinta erottuu selkeästi. Taustalla paikalla olleiden tonttien pihapuita. (Valokuva Satakunnan Museo.) Alhaalla oikealla torikauppaa 1960–70-lukujen taitteessa. Moderni arkkitehtuuri on korvannut osan torin varren rakennuksista. (Kuva Finna/Museovirasto) Torialueen nykyinen pinta vastaa paremmin torin aikaisempaa luonnetta kuin 1960-luvulla toteutettu asfaltointi. Katokset muokkasivat 1900-luvun alusta säilynyttä avointa torinäkömää merkittävästi. (Valokuva Finna / Museovirasto.)

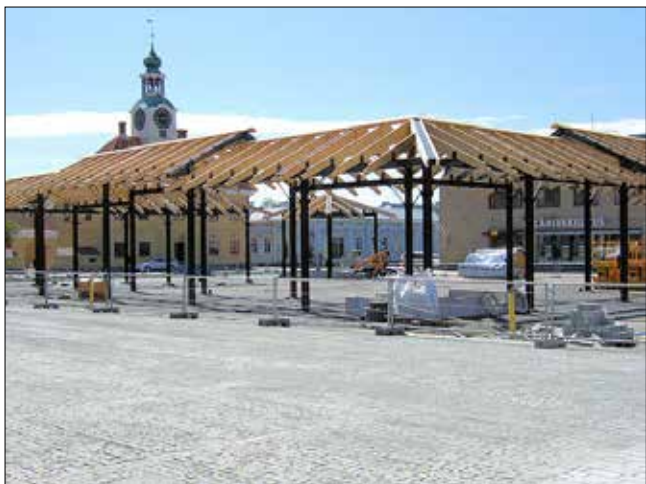
Vuosina 2006-2007 torin pinta uusittiin nykyiseksi ja samalla torille valmistui paljon keskustelua herättäneet katokset. (Kuva [www.raumakuvasto.fi](http://www.raumakuvasto.fi))

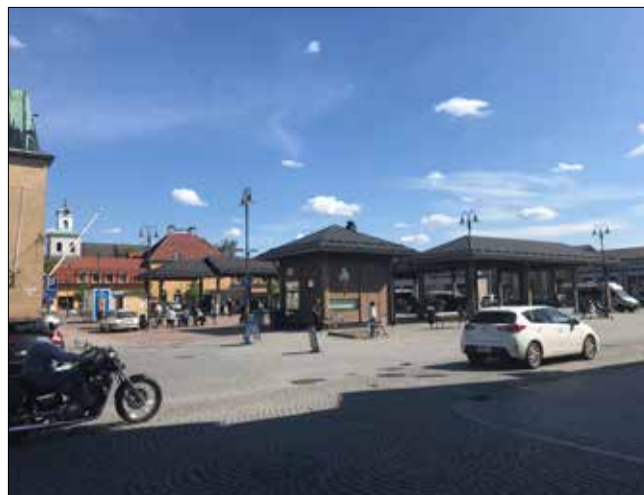
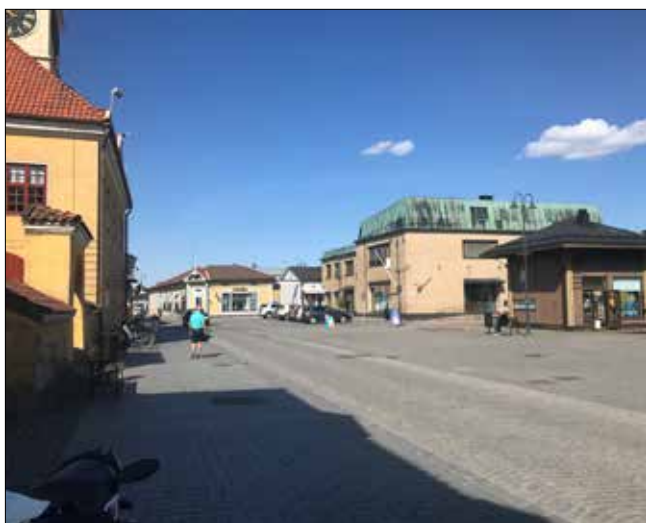
Vanha kapea Raatihuoneentori on edelleen havaittavissa Raatihuoneen edessä 1960-luvulla Ruandlan tontille valmistuneen liiketalon vieressä.

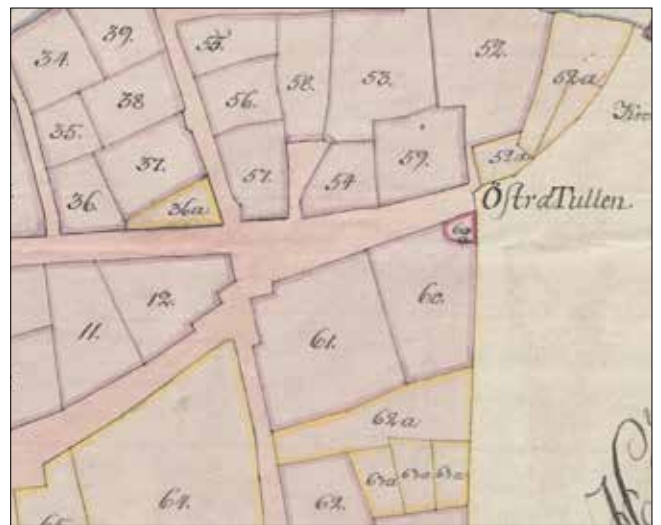
Hauenguanon toriaukea vuoden 1756 asemakartan kopiosta vuodelta 1808. (Kartta Kansallisarkiston digitaaliarkisto.)

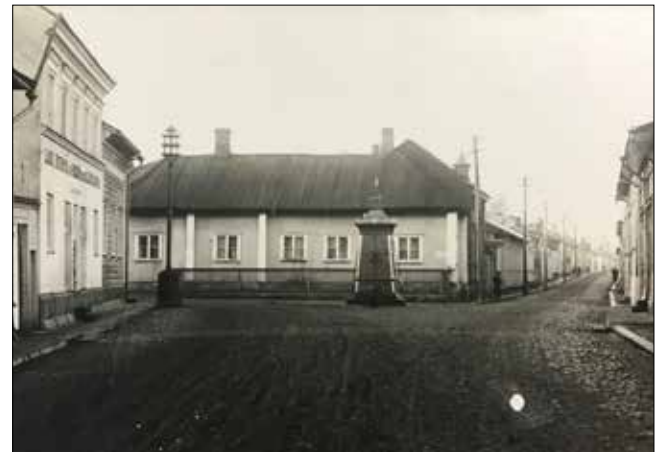
Hauenguanon tori 1900-luvun alussa. Taustalla kaivokoppi sekä Hauenguanon päärakennus, joka saattaa olla vanhimmilta osiltaan 1700-luvulta. (Valokuva Satakunnan Museo)

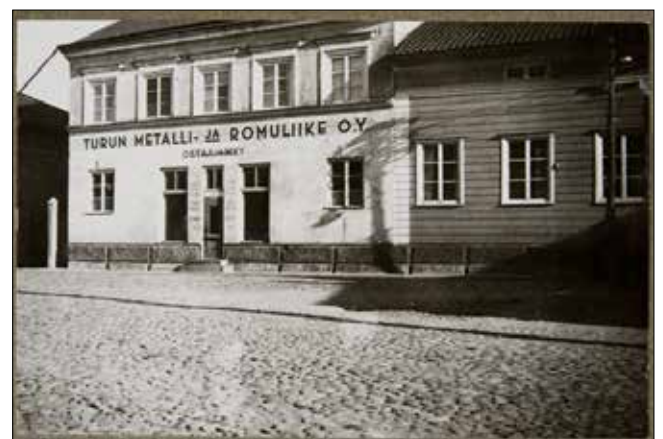
Nykyisin taidemuseon tiloina toimiva Pinnalan kauppiain talo valmistui vuonna 1795. Kyseessä on kaupungin ensimmäinen yksityisen rakennuttama kivitalo. Kuvassa näkyy alunperin 1800-1900-lukujen vaihteessa toteutettua mukulakiveystä. Pitkä tumma nauha ei ole jalkakäytäväkorotus, vaan sähköpylvään varjo. (Valokuva Lars Petterson 1941, finna / Museovirasto.)

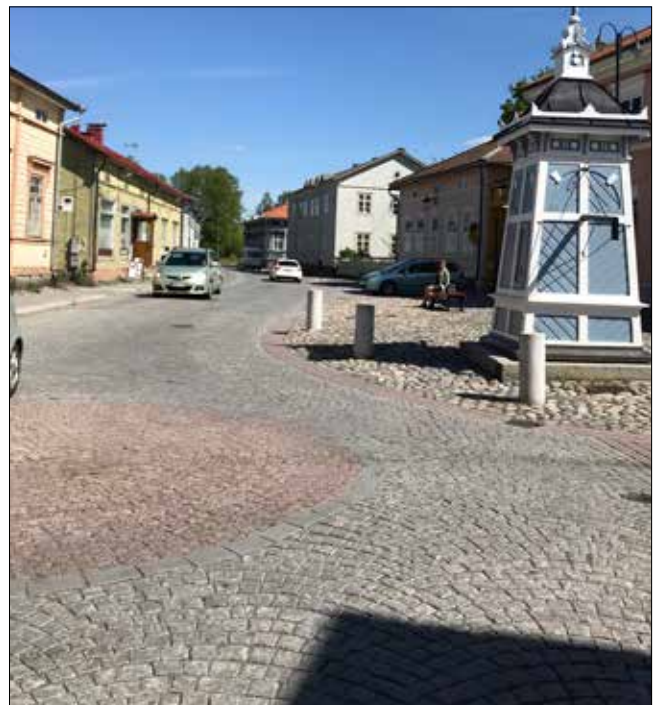
Hauenguanon toria kesällä 2020. Uusitun pinnan materiaalivalinta on onnistunut, mutta verrattuna historiallisiin kuviin kirjava kivimateriaali risteuksen keskellä olevine ympyröineen antaa aikaisempaan verrattuna hieman sekavan kuvan. Taidemuseon ja kaivon edusta, ajotiet ja kävelykadut ovat selkeästi erotettu toisistaan.

Kaupungin torit kivettiin mukulakivillä vuosien 1893–1903 välillä. Samalla torin laidalle toteutettiin korotetut myös mukulakivin päällystetyt jalkakäytävät, joita reunisti lohkokivistä tehty reunakiveys. Koko aukea asfaltoitiin mitä ilmeisimmin 1960-luvulla ja jalkakäytävät päällystettiin betonilaatoin. Asfalttipinta esiintyy vielä 1990-luvun alussa otetuissa valokuvissa. Tämän jälkeen pinta päällystettiin nupukivillä ja lähivuosina nykyisellä nupukivi-, mukulakivi- noppakivisekoituksella.

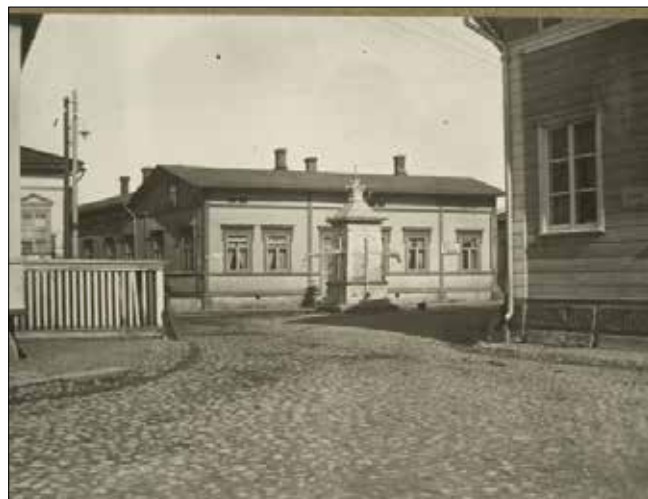
Hauenguanon toria ja Kauppakadun risteyksen alkuperäistä mukulakiveystä kuvattuna etelästä vuonna 1912. Taustalla Heikklän päärakennus. (Valokuva Finna / Museovirasto.)
