# Vanhan Rauman kulttuuriympäristöselvitys

Olli Joukio 2020

**Satakunnan Museo**

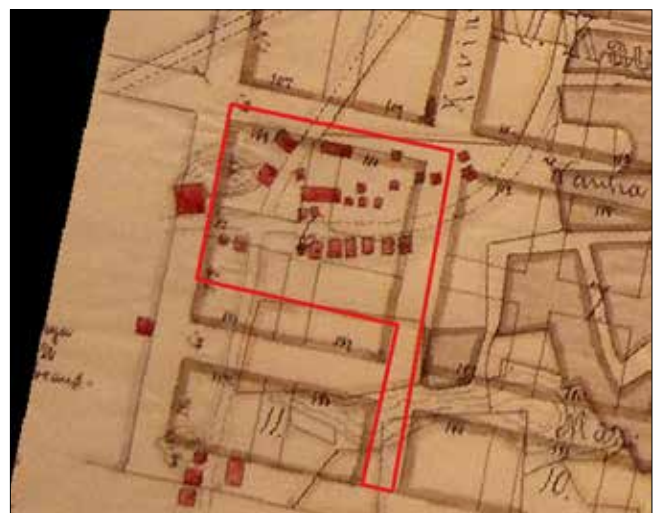
Vanhan kaupungin länsipuolen korttelirakenne sekä nykyiset tielinjaukset esiintyvät jo vuoden 1882 ruutuasemakaavassa. Karinkoulun tontin alueella oli tässä vaiheessa mahdollisesti aittoja ym. -rakennuksia. Kouluille varastut kaksi tonttia erottuu palokujineen selkeästi ruutukaavahahmotelmasta. Punaisella rajatun nykyisen koulutontin eteläosaan rakennettiin ilmeisesti 1800-luvun lopulla asuintontit, jotka hävitettiin 1980-luvulla koulupihan laajennuksen yhteydessä. (Kartta Kansalliarkisto.)

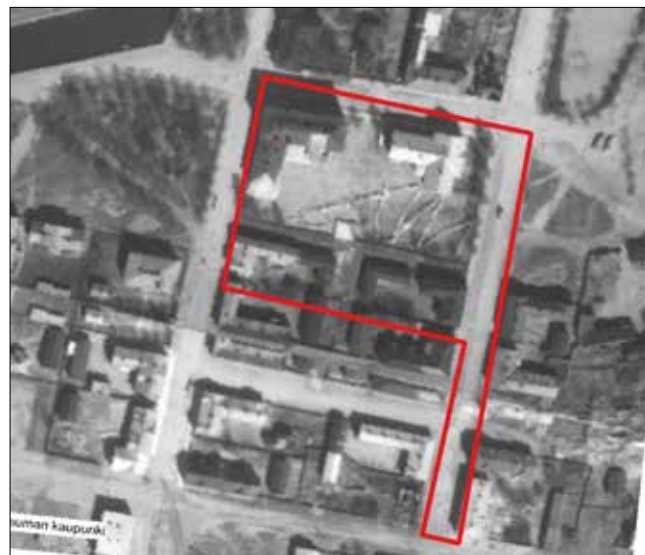
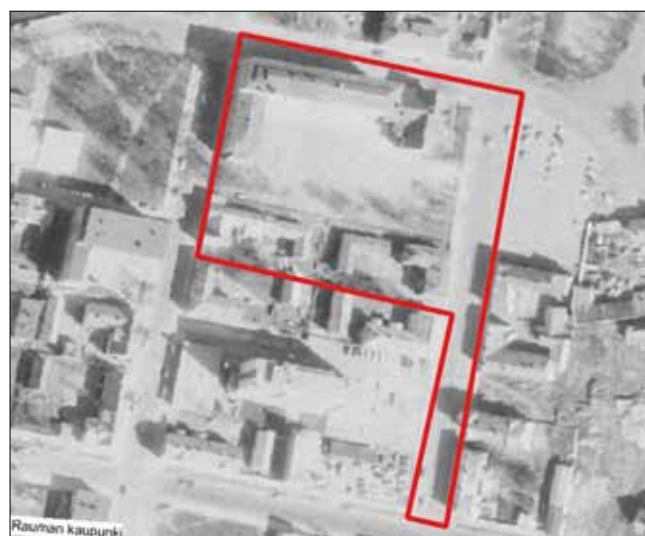
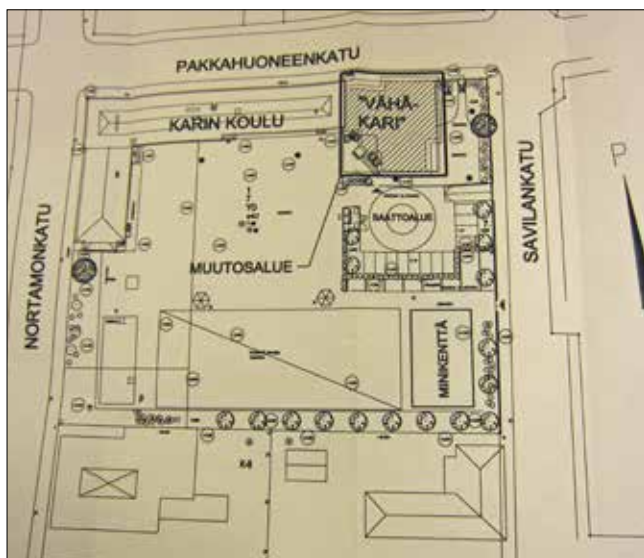
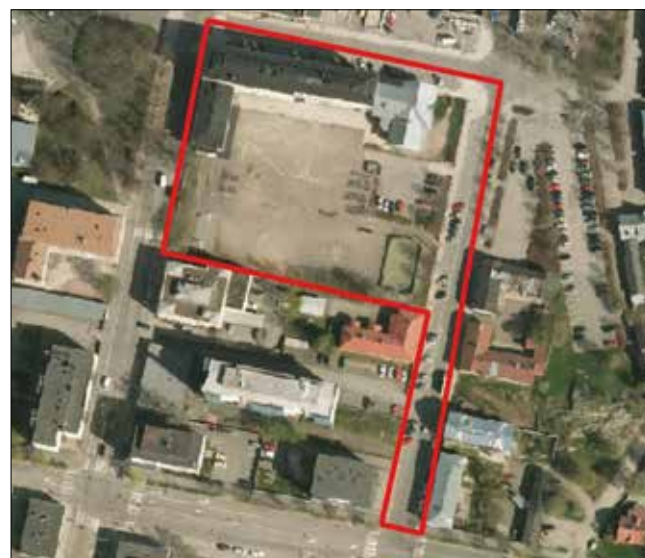
Nykyisen Karinkoulun tontin pohjapiirros vuoden 1900 rakennuspiirustuksissa. August Heleniuksen tyttökoulun rakennukseen liittyviin suunnitelmiin on merkitty myös tonttien väliset palokujat. Toisella tontilla oleva rakennus oli vahtimestarin asunto. Vuonna 1930 läntiselle tontille valmistui arkkitehti Martti Paalasen suunnittelema uudisrakennus, jonka tieltä purettiin vahtimestarin asunto. Vuonna 1956 kaksi koulurakennusta yhdistettiin toisiinsa Pakkaahuoneenkadun varteen toteutetulla arkkitehti Keijo Vallin suunnitteleamalla laajennusosalla. Alhaalla pihan pohjapiirros vuoden 2009 muutospiirustuksissa. (Piirroksat Rauman kaupungin rakennusvalvonta.)

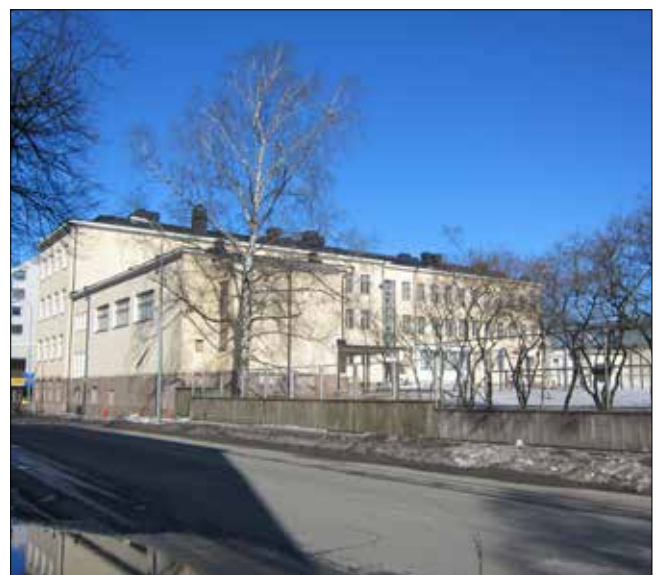
Koulun piha-alueita rajaavat iäkkäämmiltä osiltaan mahdollisesti 1950-luvulle ajoittuvat metalliaidat. Piha-alueen laajennus erottuu myös aidassa Nortamonkadun puolella. (Valokuva Olli Joukio 2013.)

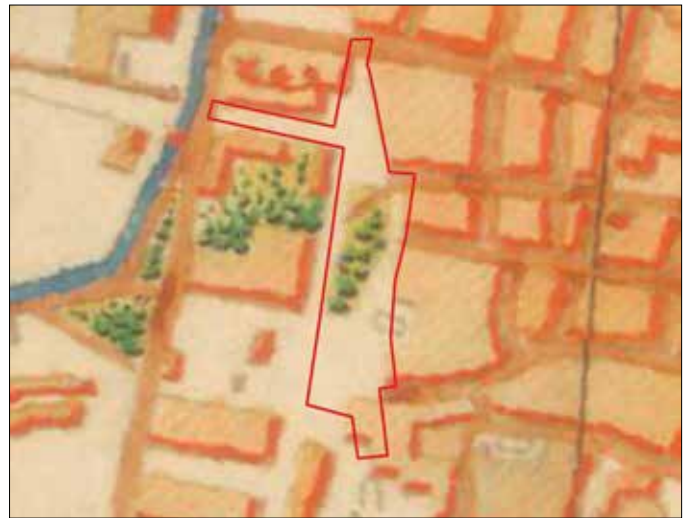
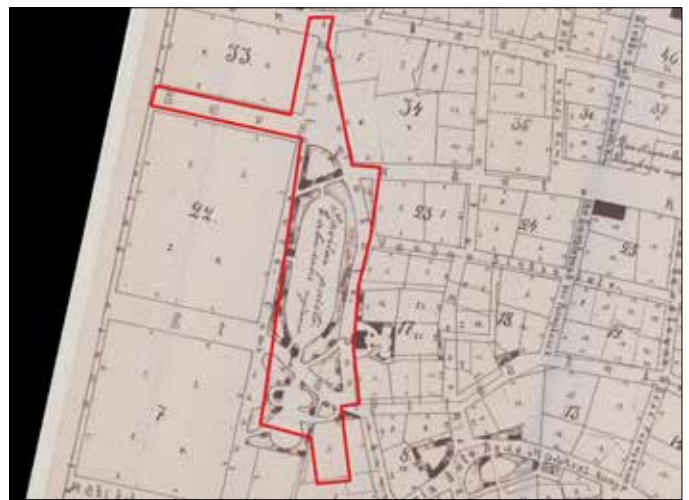
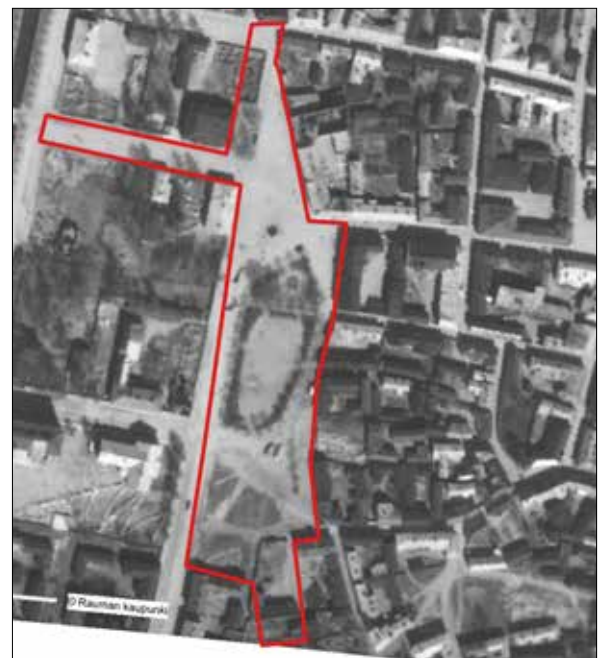
Kuvissa havaittavissa selkeästi alueen merkitys vanhaa kaupunkia ja ruutuasemakaava-alueita rajaavana tekijänä. Yläkuvassa alue vuoden 1903 venäläisessä topografikartassa. Nykyisen Savilanpuiston paikalle oli jo tässä vaiheessa merkitty viheralue. Lars Sonck esitti vuonna 1915 hyväksytyssä asemakaavassa puistolle jäsenellymän suunnitelman, jota myös Andersin käytti vuoden 1922 kaavassaan. Puisto myös toteutui ainakin osittain tässä asussa, kuten vuoden 1940 ilmakuvassa on havaittavissa. Puiston eteläpuolinen alue oli kuitenkin vielä melko jäsentymätön ja nykyisen paikoitusalueen eteläosa vielä asuintonttina. (Kartat Kansallisarkiston digitaaliarkisto ja Rauman kaupungin kaavoitus, ilmakuva Rauman kaupungin karttapalvelu.)

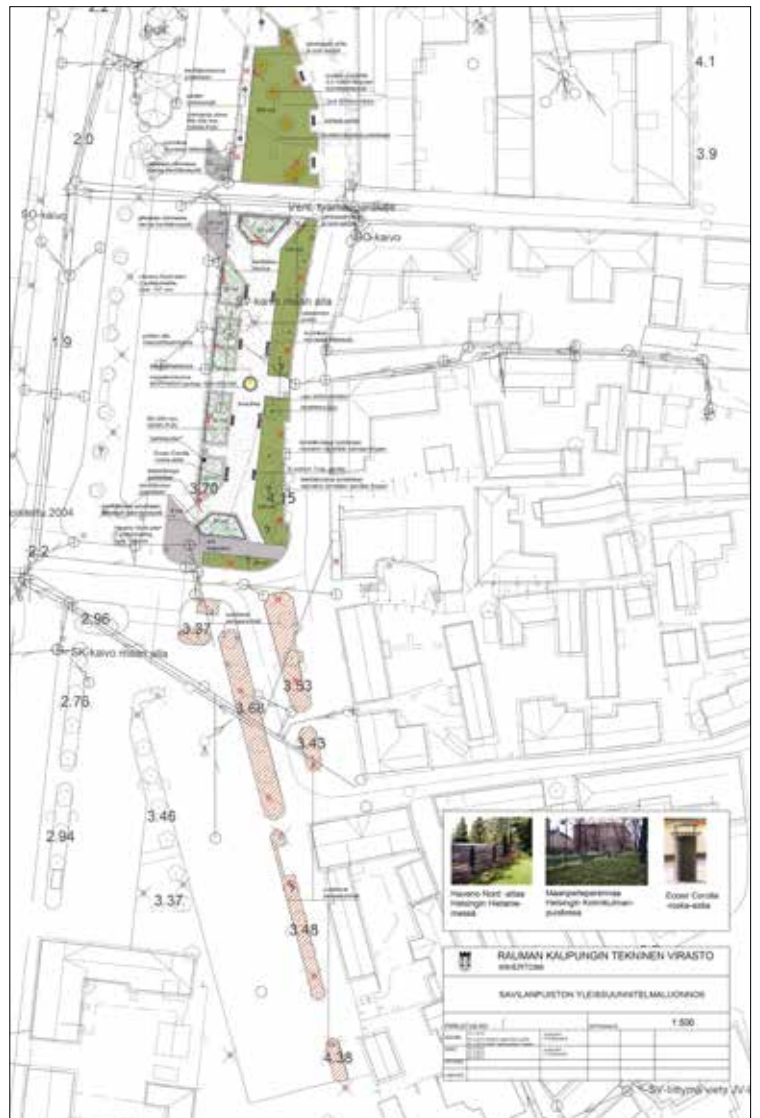
Savilan puistoa koskevat suunnitelmat vuodelta 1954 ja 2013. Viimeisessä suunnitelmassa ei ole tallella varhaisemmasta ideasta kuin puistoalueen kaksi lohkoa sekä idea puistoalueesta Vanhaa Raumaa rajaavana elementtinä. (Rakennuspiirustukset Rauman kaupungin tekninen virasto.)

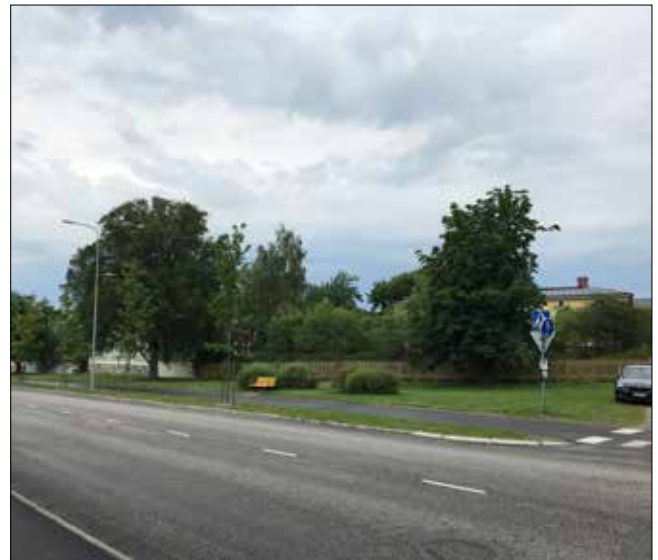
1950-luvulla suunniteltua Naulanketoa Eteläkadun varressa.

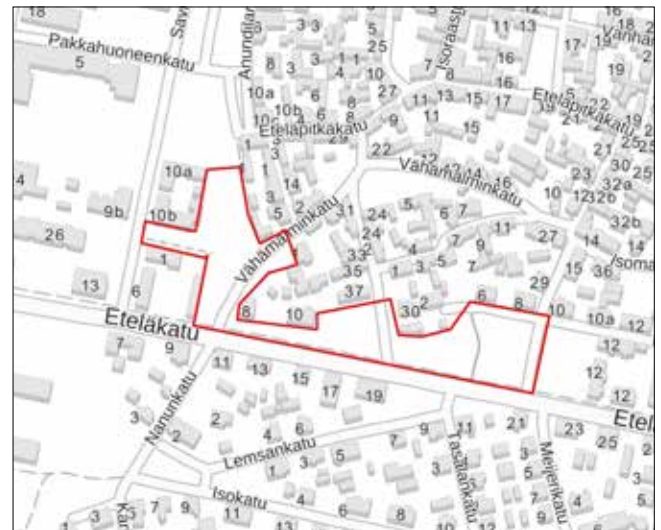
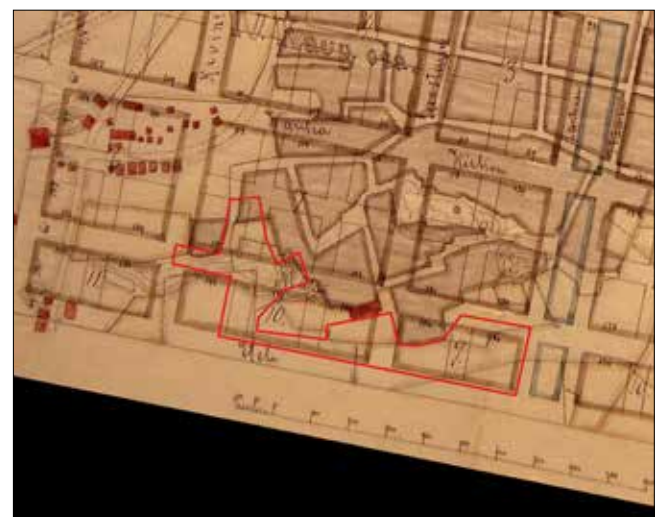
Alue vuoden 1882 ruutuasemakaavassa.

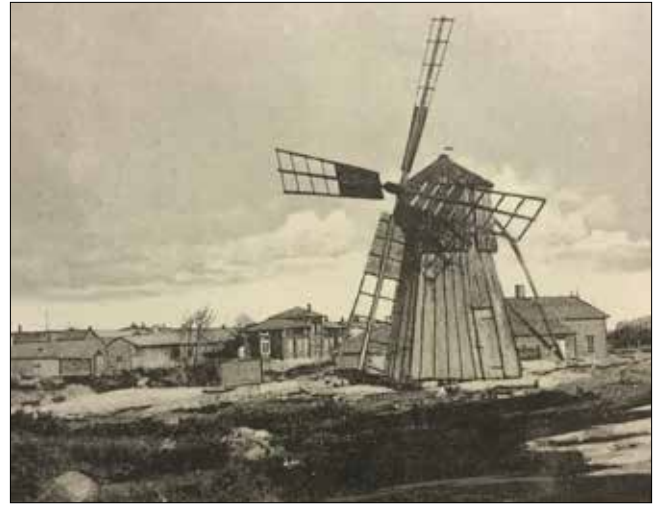
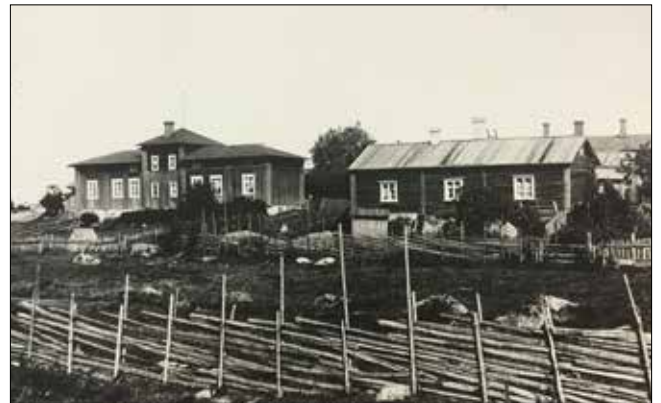
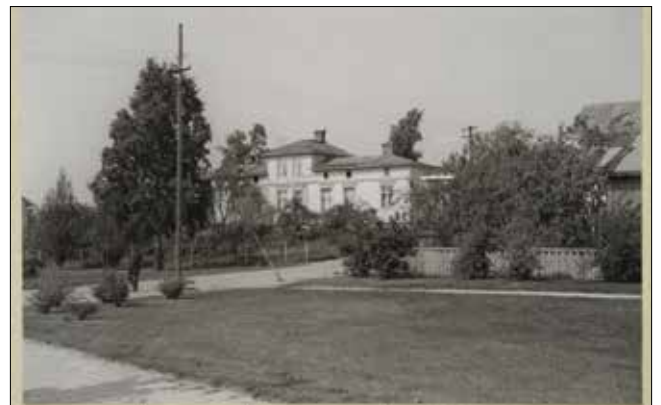
Yläkuvassa kaupungin eteläraja vuosisadan vaihteen tienoilla. Etualalla Leussan mylly. Keskimmäisessä kuvassa Naulan talo ja laidunalueelta vaikuttava luonnonmukainen alue kaupungin eteläpuolella. (Valokuvat Satakunnan Museo). Alakuvassa Naulan talo ja puistoksi kehittynyt Naulanketo vuonna 1963 (Valokuva Hugo Salonen, Finna / Museovirasto).

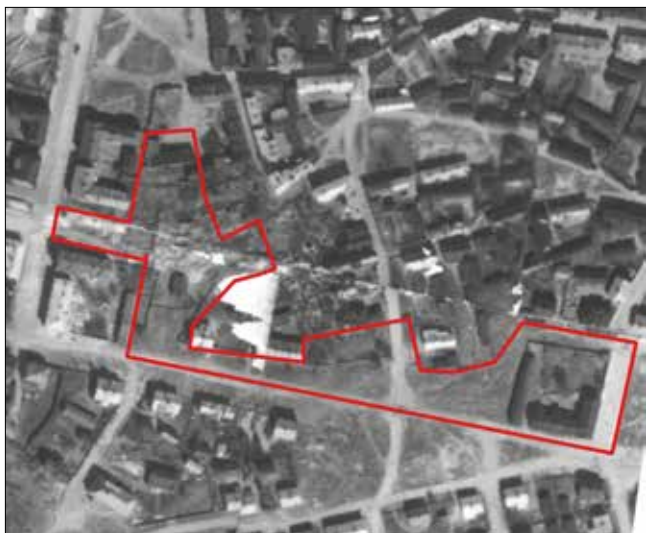
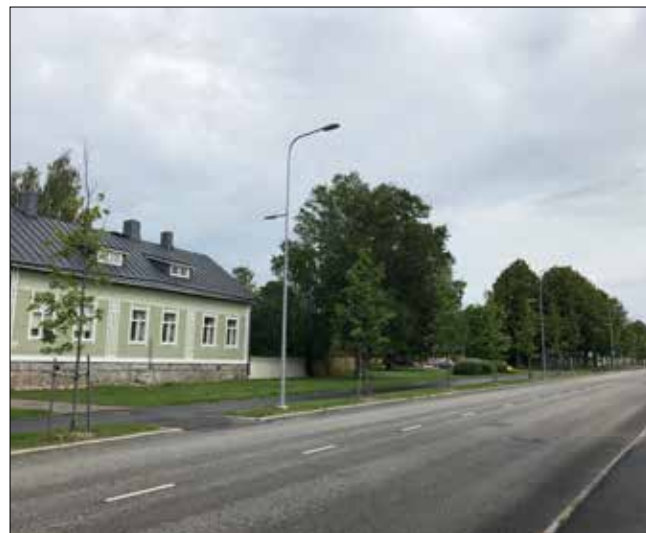
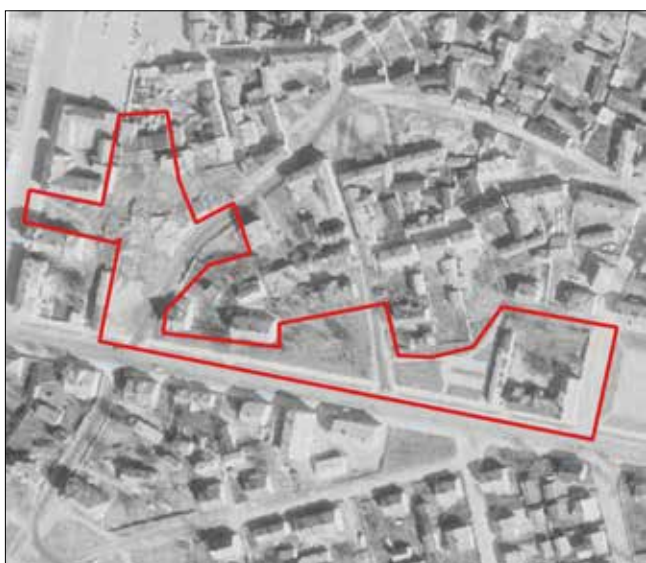
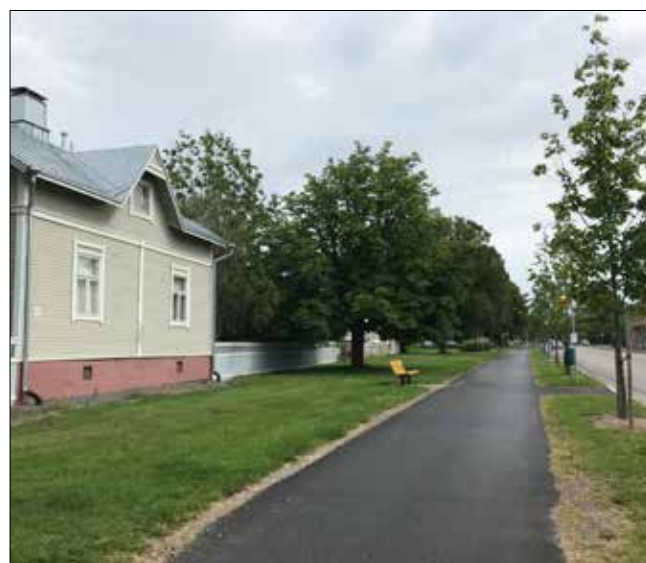
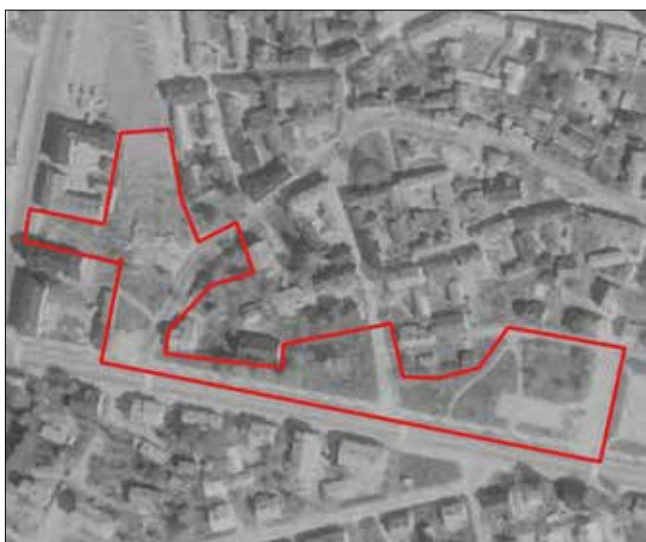
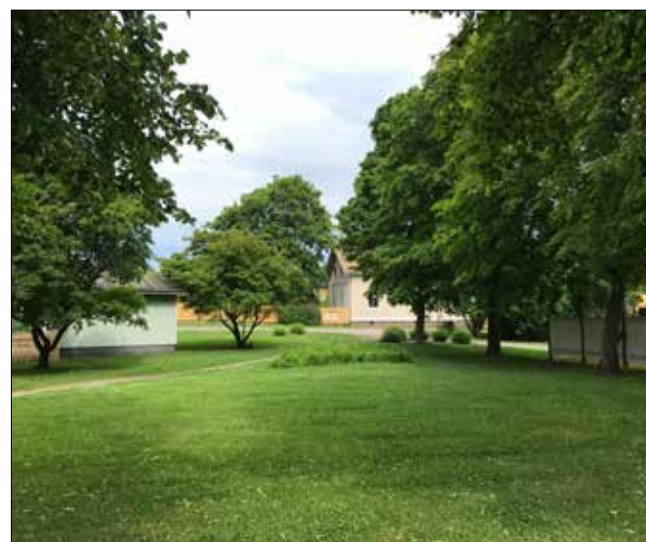
Yläkuvassa ilmakuva vuodelta 1940. Nykyisen Eteläkadun ympäristö on kohdalla vielä avoin ja jäsentymätön. Nykyisen paikoitusalueen paikalla sijaitsi 1800-luvun lopun ruutuasemakaavan mukainen asuintontti. Mäkivaheen pohjoisosassa oli tässä vaiheessa asuintontti, joka oli kiinni ruutukaavan mukaisesti rakennettuihin tontteihin. Keskimmäisessä vuodelta 1965 olevassa kuvassa Eteläkatu on levennyt ja linjaus selkeämpi ja sen varsille on istutettu puistoja. Myös pyörätien linjaus erottuu kuvassa. Alakuvassa tilanne vuonna 1987. Mäkivaheen pohjoisosan sekä Eteläpitkätien ja Isopoikkikadun risteyksen asuintontit on purettu. Jälkimmäisen paikalla on nykyisin paikoitusalueena toimiva sorakenttä. Teiden linjaus sekä pihoihin johtavat ajotiet ovat säilyneet. (Ilmakuvat Rauman kaupungin karttapalvelu.)

Eteläpitkätien linjaus ja nykyinen leveys jäsenyi pitkälti 1950–60-lukujen vaihteessa. Kevyenliikenteen väylät erottuvat vuoden 1957 puistosuunnitelmassa. Nykyiset tien varrella olevat puistokaistaleet ajoittuvat myös tälle ajalle. Puistojen puusto on melko iäkäästä ja puistoihin on muotoutunut luonnostaan sorapintaisia kapeita kävelypolkuja.

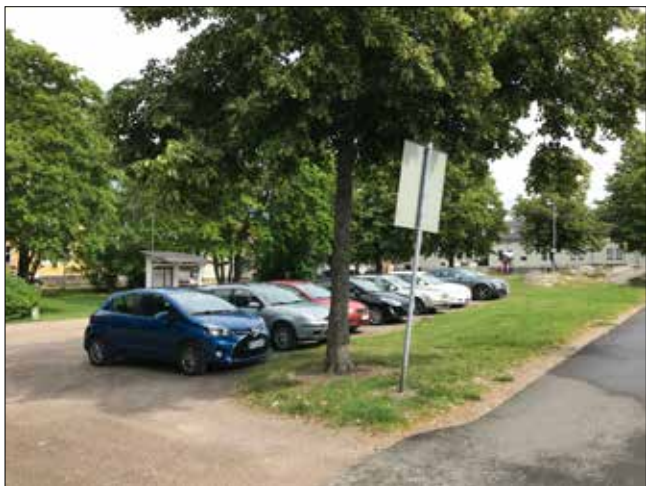
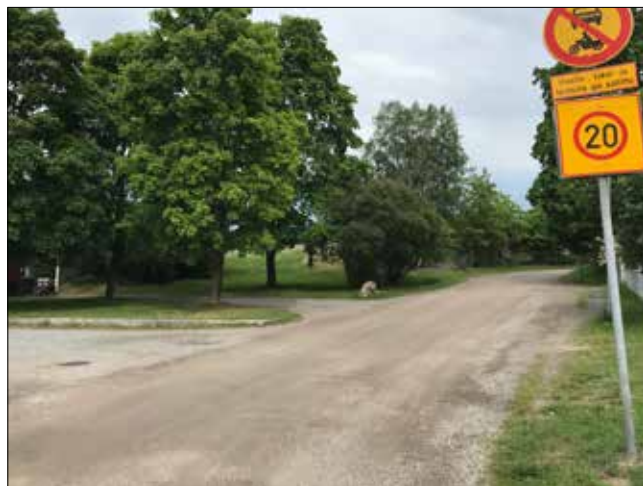
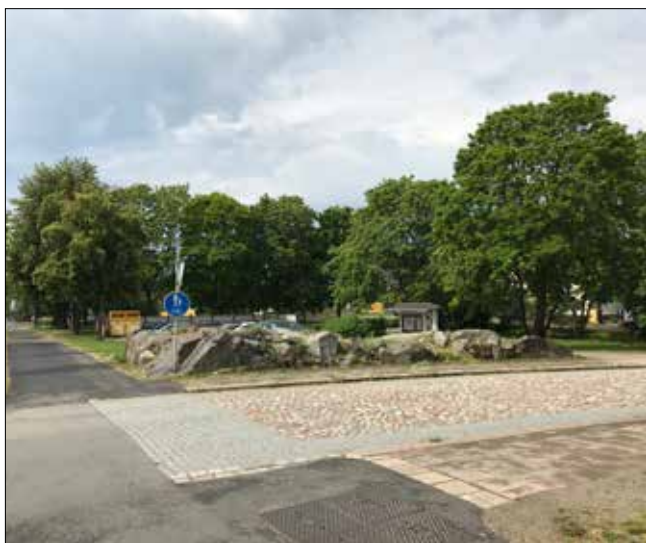
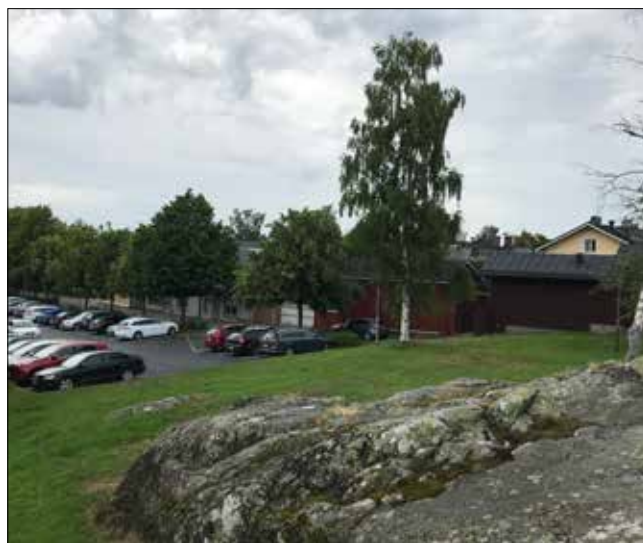
Isopoikkikadun eteläpäässä on nähtävissä monta rajaa ja myös ajallista kerrostumaa. Kallioalue ilmentää alueen perinteistä luonnonmukaista vaihetta vielä 1900-luvun alkupuolella. Vasemmalla erottuva Eteläkatu sekä myös alueen kadun varren puistot edustavat myöhempää ruutuasemakaavaa. Etualalla oleva jalkakäytävä on jääne 1970-luvulta ja Isopoikkikadun uusittu mukulakivi / noppakivipinta sekä taustalla puistoalueella oleva paikoitusalue sekä kierätyspiste edustavat maailmanperintöstatuksen mukanaan tuomaa muutosta.

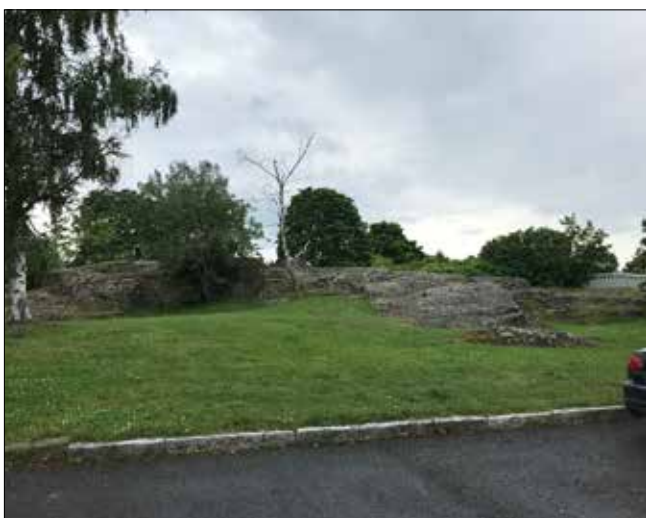
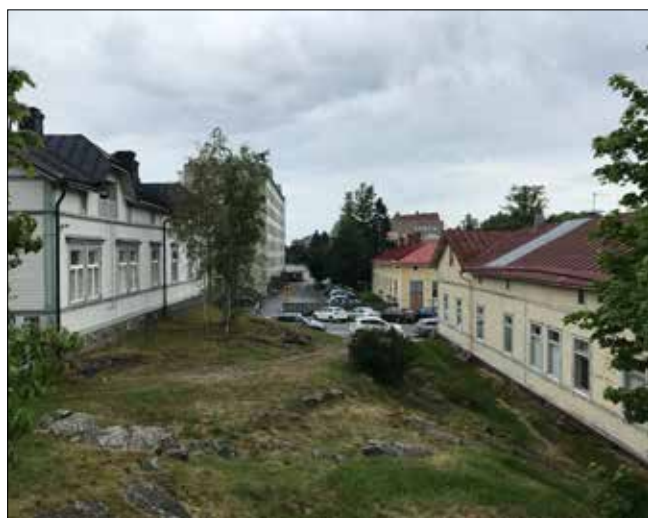
Savilanaukion paikoitusalueet ovat lähentyneet Mäkiuhaheen luonnonmukaisia kalliota vuosikymmenten aikana. Mäkiuhaetta kaavailtiin aikanaan kaduksi (alakuva). Nyt kallioinen, luonnonmukaisena säilynyt alue toimii sekä osana Vanhaa Raumaa rajaavaa viheraluekokonaisuutta että ilmentää mielenkiintoisella tavalla 1800-luvun loppupuolen ruutuasemakaavaa.

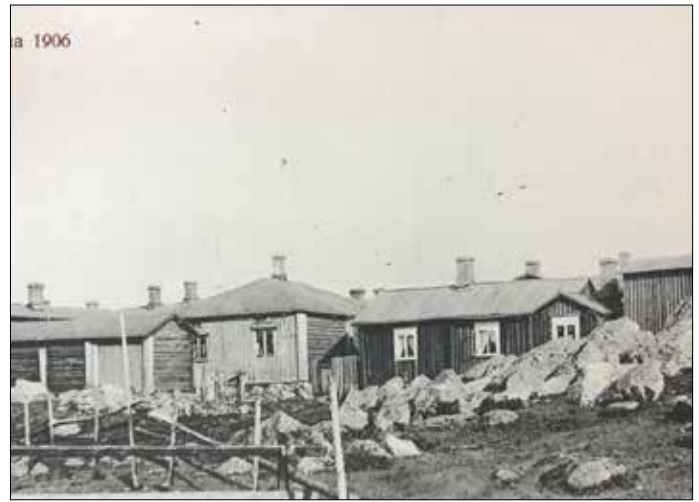
Naulaketo tunnettiin aikanaan vähävaraisempien käsityöläisten, merimiesten ja työväestön asuinalueena. Vähävaraisuudesta kertoo esimerkiksi se, että 1800-luvulla alueen tonteille ei otettu palovakuutuksia. Kuva vuodelta 1906. (Valokuva Satakunnan Museo.)

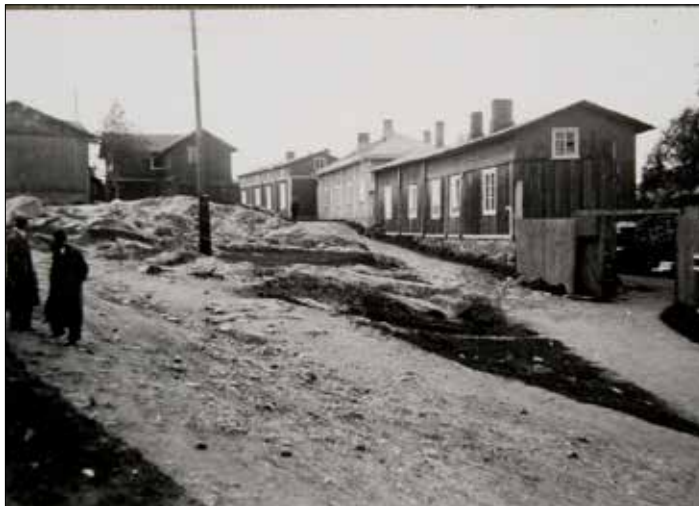
Vielä 1930-luvun lopulla Naulamäen kadut olivat paikoin kapeita kinttupolkuja, joihin ei autoilla ollut asiaa. Etualalla näkyvällä nykyisinkin paljaana oleva kallioinen alue oli pitkään joutomaana.

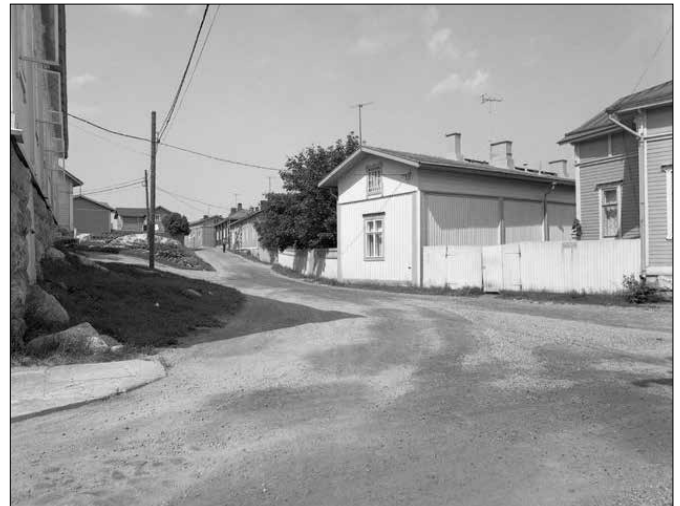
1960-luvulla alueen tiet olivat jo leveämmät, mutta edelleen sorapintaiset, kuten vielä tänäkin päivänä etualalla näkyvää Isopoikkikattaa lukuun ottamatta.

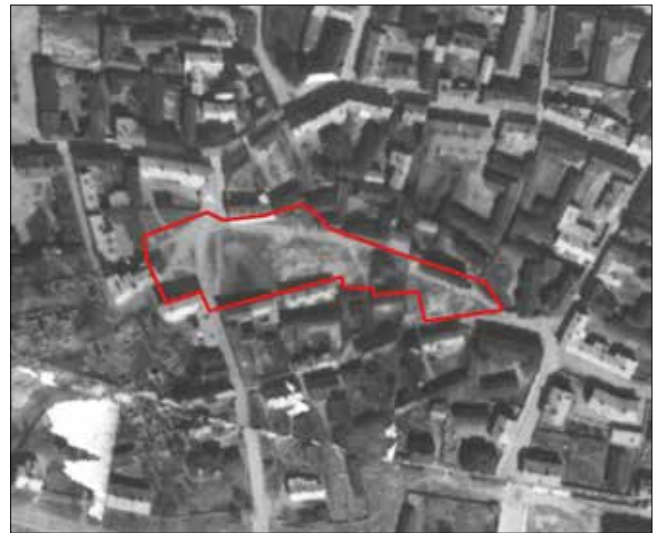
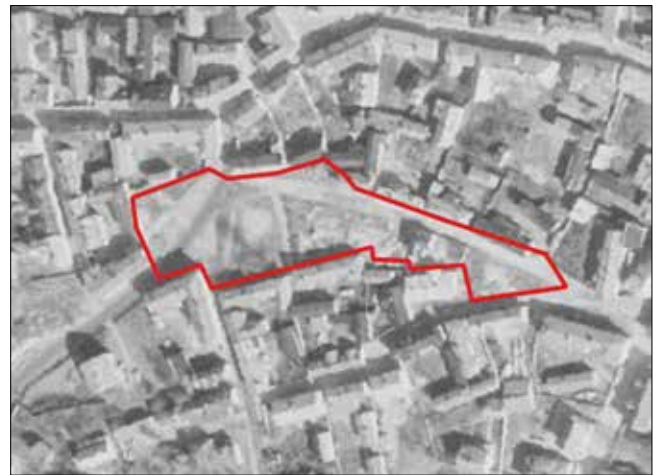
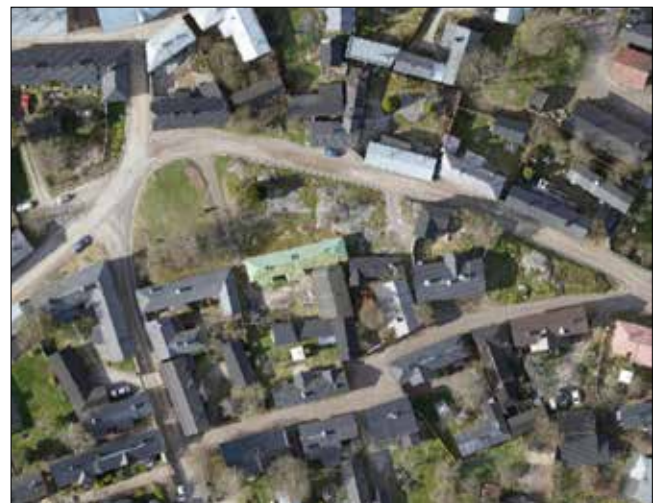
Yläkuvassa Naulamäen aluetta vuonna 1940 otetussa ilmakuvassa. Alueen pohjakaava vastaa nykyistä, mutta Helsingintorin ympäristö on vielä jäsentymättömän ja Isomalminkadun ja Vähämalminkadun kulmauksessa oleva kolmion mallinen kallio joutomaana. Vasemmassa laidassa erottuu vielä talvisodan aikaisia pommitustuhoja. Keskimmäisessä kuvassa vuodelta 1965 alueen teitä on levennetty autoliikennettä varten. Helsingintorin ympäristö ja Winterin puistoalue näyttävät kuitenkin vielä jäsentymättömiltä. Alakuvassa tilanne vuonna 2018, jossa puistot sekä ajotiet ovat selkeästi jäsenneiltyjä, mutta sorapintaiset ja osittain erittäin kapeat tiet antavat alueelle vielä perinteisen ilmeen. (Kuvat Rauman kaupungin karttapalvelu.)

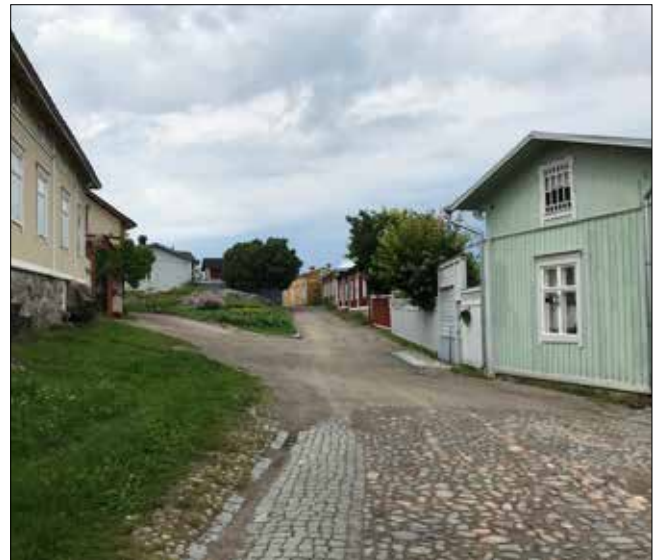
On tärkeää, että Naulamäen alueen kadut säilyvät sorapintaisina. Etualalla näkyvä Isopoikkikadun 1990-2000-luvulla toteutettu mukalakivi-/noppakivipäällyste ei liity alueen historiaan ja luonteeseen. Myös talojen reunustojen ruohikkoalueet kuuluvat luonnollisena ja perinteisenä osana Naulamäen historiaan.

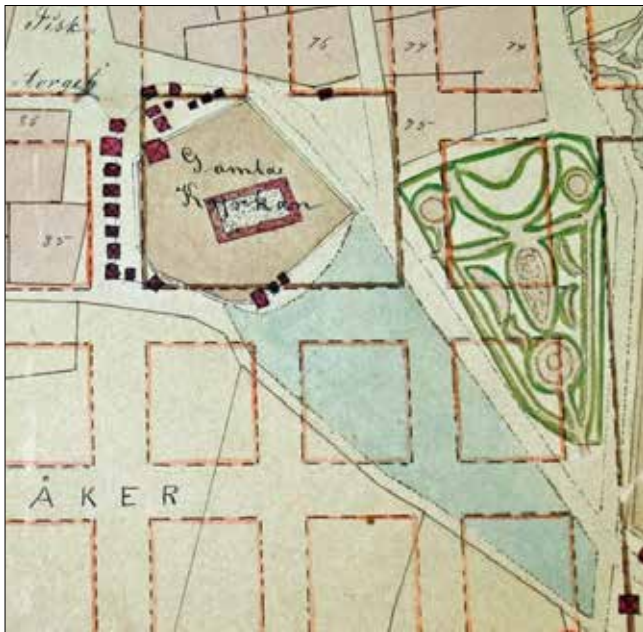
Asemakaavakartta vuodelta 1876. Uudempi puisto on vielä niittyä, mutta vanhempi puisto on jo perustettu. Puisto ei välttämättä ole kuitenkaan koskaan toteutunut tällaisena.

Vuoden 1876 asemakaavakartan puisto edustaa Maunu Häyrysen mukaan vanhempaa saksalaista Landschaftsgartenia. Näyttäisi siltä, että vuosien 1915 ja 1922 kaavakartoissa esitetty geometrinen puisto ei ole koskaan toteutunut (kuten ei niissä puistoja halkaiseva Pitkäkatukaan), koska vuoden 1940 puistosuunnitelman pohjalla näkyy 1800-luvun lopun vapaamuotoinen puistosommitelma. Ilmakuvinäky vuodelta 1940 ja 2013 näkyy, että puiston käytäväverkosto on osittain säilynyt ja osa nykyisestä puustosta näkyy jo 1900-luvun alun valokuvissa.

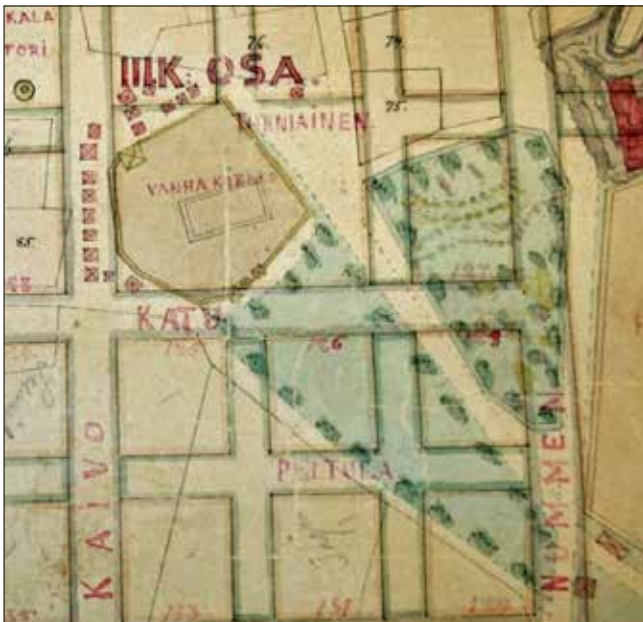
Asemakaavakartta vuodelta 1880. Niitty on reunustettu koivuilla. Vanhempi puisto ei tässä kartassa näytä yhtä suunnitellulta kuin edellisessä. Kyse voi kuitenkin olla myös piirroksen suurpiirteisyydestä.

Westerling toimi myöhemmin (1892 – 1904) kaupungin kaunistuskomiteassa, jonka tehtäviin puistojen kehittäminen kuului. 1890-luvun alussa Pyhän Kolminaisuuden kirkon takana olleen vanhan hiekkakuopan paikalle istutettiin Uusi puisto. Helsingborgista Ramlösan taimitarhalta tilattiin puistopuiden, pensaiden ja aitaorapihlajan taimia. Puistoon sijoitettiin myös virvokkeita myyvä vesikioski. Alueen reunoille oli istutettu koivuja jo aiemmin kuten vuoden 1880 kartastakin näkyy.

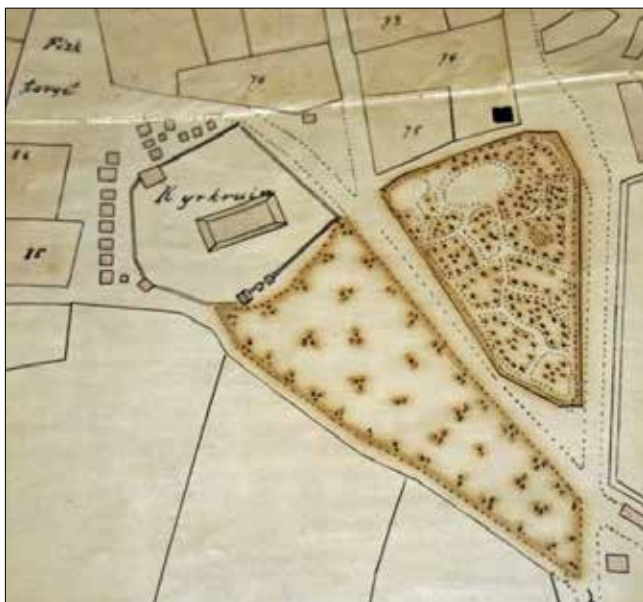
Plan öfver Raumo-stad 1890-luvulta. Vanhan puiston tämä versio on mahdollisesti toteutunut, koska piirroksessa näkyvästä rakenteesta on edelleen joitakin piirteitä näkyvissä uudessa ilmakuvassa. Toteutuneisuuden arviointiin tarvitaan kuitenkin tarkempi inventointi, jossa määritetään mm. puiden ikä. Uudessakin puistossa on jo istutuksia aluetta reunustavien koivujen keskellä. Sivulla 13 oleva valokuva 1900-luvun alusta kuvaa tätä vaihetta.

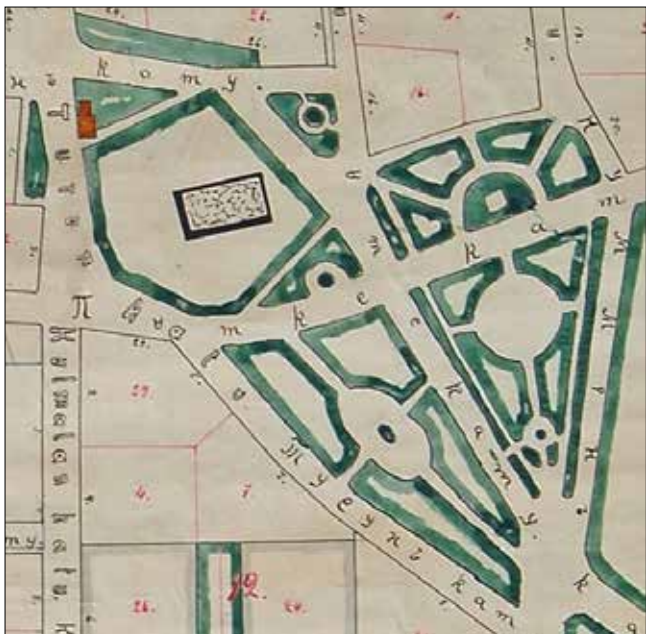
Asemakaavakartta vuodelta 1915 ei ole toteutunut tällaisena. Puistoja halkovaa Pitkäkatua ei ole koskaan rakennettu. Rauniopuistoa ympäröivät makasiinit ovat jo hävinneet, punaisella merkitty rakennus on vaakahuone.

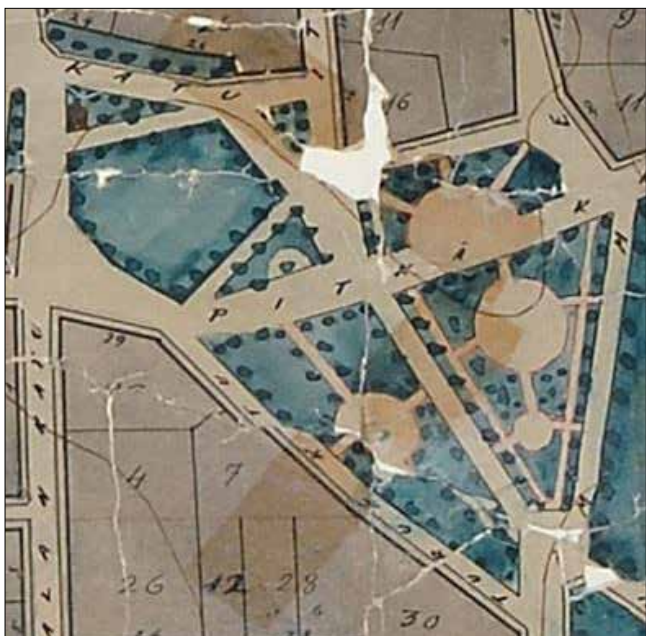
Vuoden 1922 asemakaavakartta mukailee edellistä. Sekään ei ole toteutunut sellaisenaan. Puistoissa ei ole nähtävissä viitteitä siitä, että ne olisivat koskaan näyttäneet tältä.

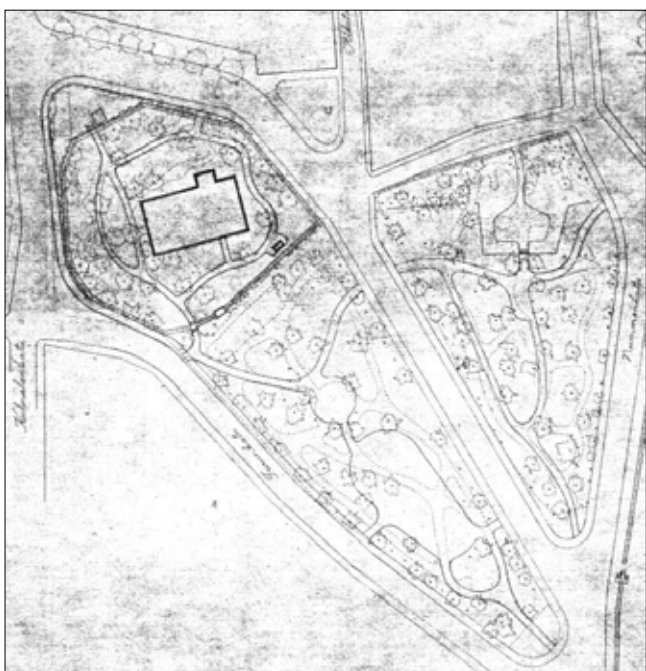
Puistosuunnitelmassa vuodelta 1949 näkyy puistojen vanha polkuverkosto, joka muistuttaa vuoden 1890 piirrosta. Jälkiä sekä tästä suunnitelmasta että vuoden 1890 kartan piirroksista on edelleen nähtävissä puistoissa ja ne olisi hyvä huomioida puiston tulevassa suunnittelussa.

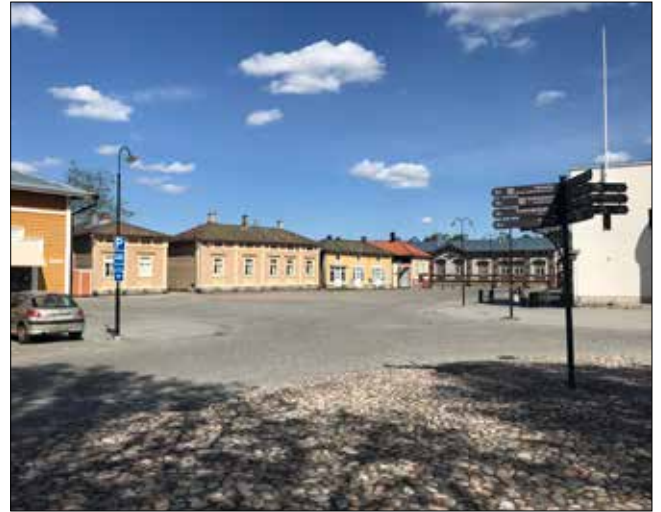
Kalatorin paikoin iäkäs pinta uusittiin vuonna 2015 aloitetun muutoksen yhteydessä.

Muutoksen seurauksena paikoitusalueena pitkään ollut Kalatori edustaa jälleen historiallista toriaukiota, mutta valitettavasti muutoksen yhteydessä alueella menetettiin myös iäkkäitä pintoja.

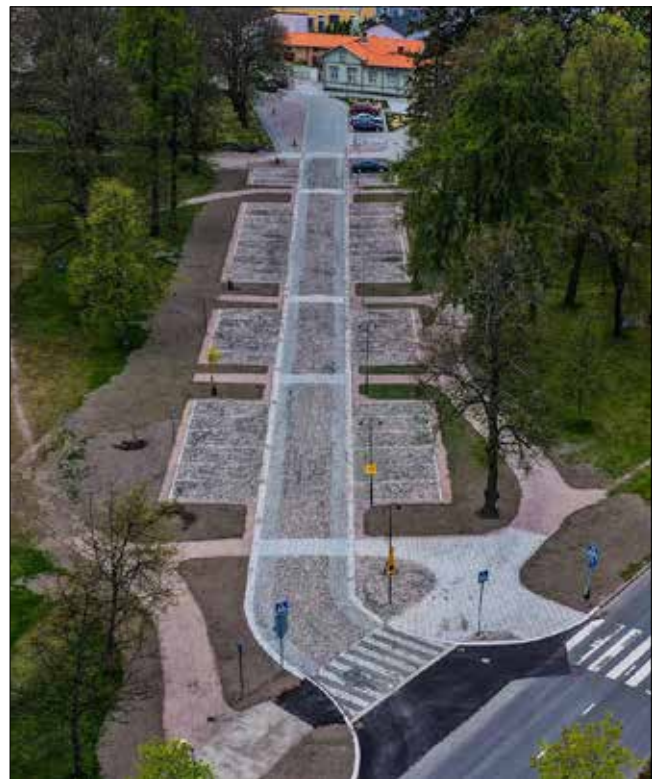
Vuonna 2015 aloitetun muutostyön tulos Itäkadun varrella. Katu oli aikaisemmin sorapintainen. Nykyinen pinta on toteutettu mm. mukulakivistä ja noppakivistä, kuten Vanhan Rauman 2000-luvulla uusitut katupinnatkin. Vasemmalla Katariina Westerlingin puisto ja oikealla Tekkalan puisto. Kuvassa vielä ilman kasvillisuutta oleva muutosalue erottuu erityisen voimakkaana. (Kuva Rauma ennen ja nyt facebook-ryhmä.)

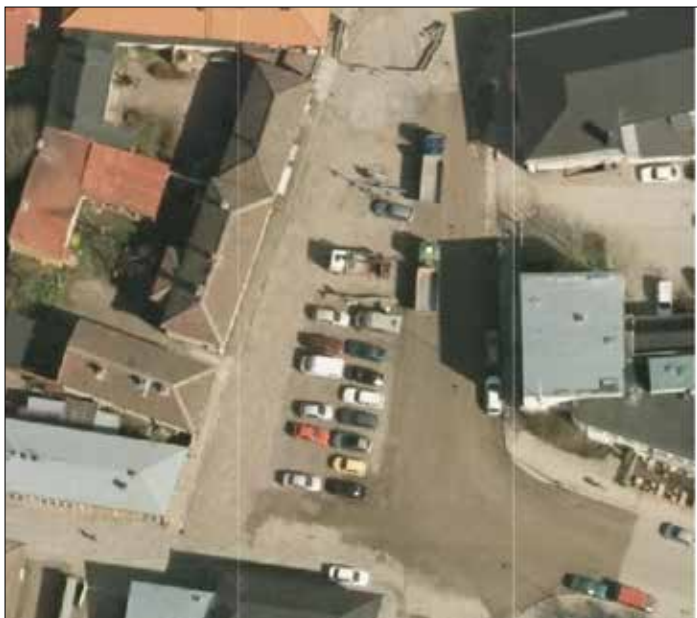
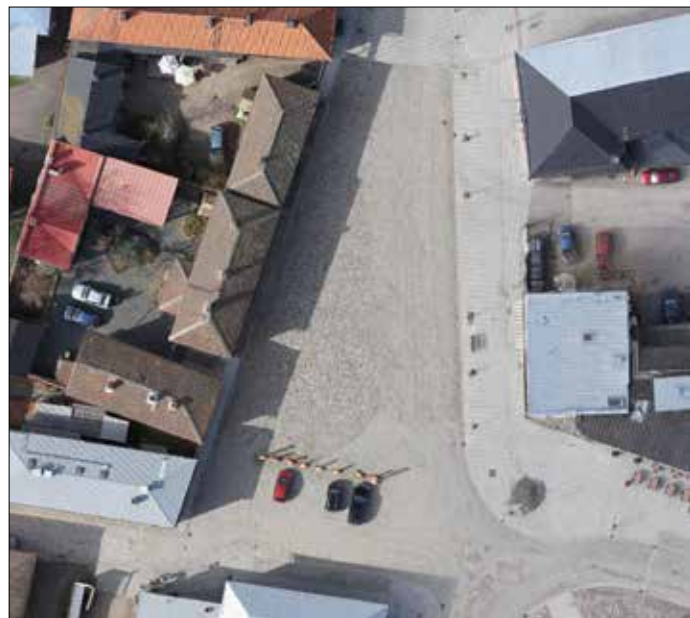
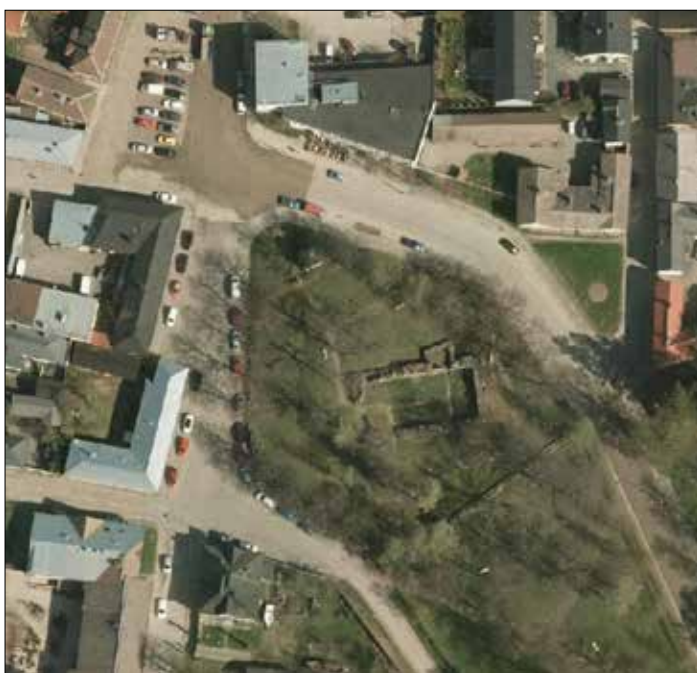
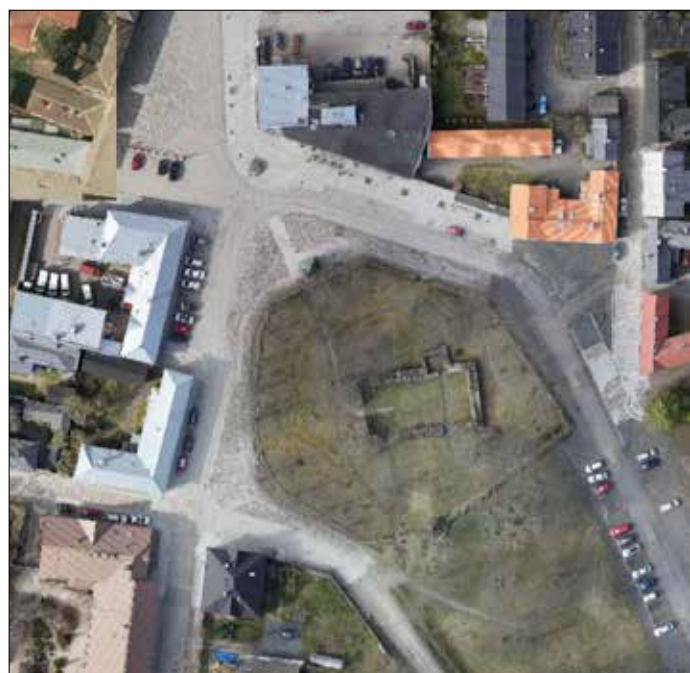
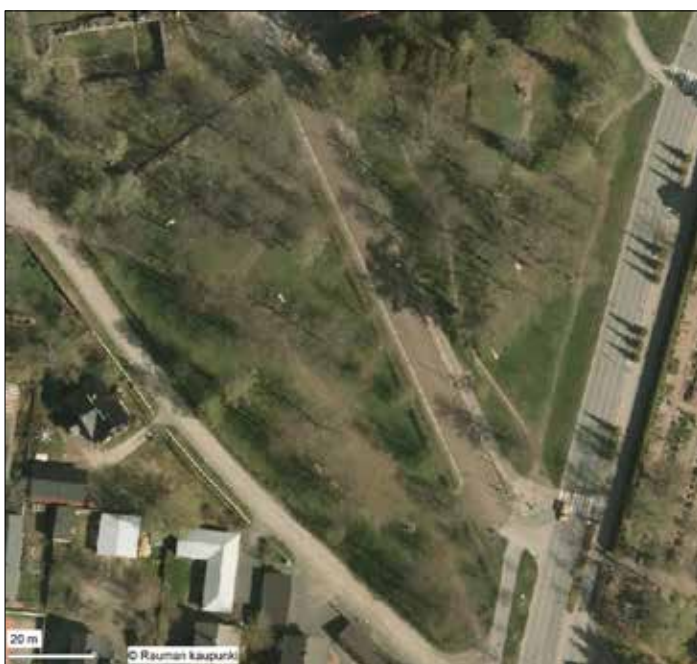
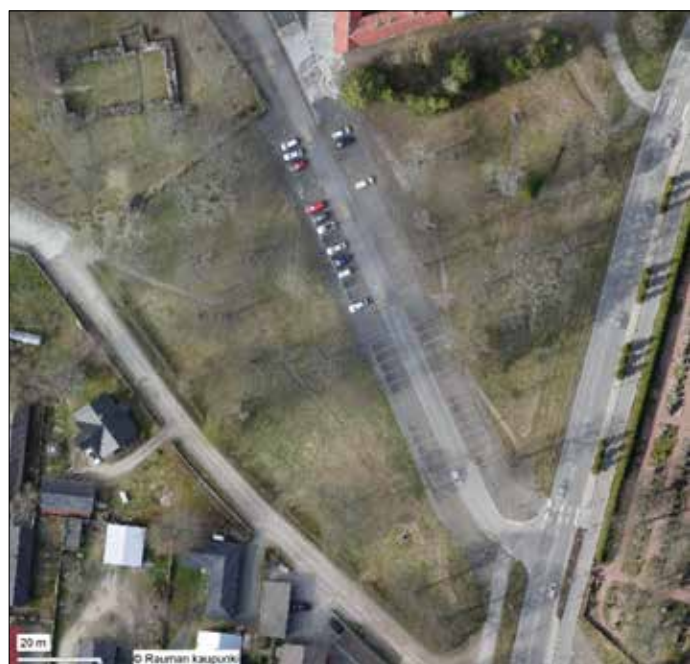
Kalatori, Rauniopuisto sekä Katarina Westerinlingin ja Tekkalan puistot vuosien 2013 ja 2018 ilmakuvissa. (Ilmakuvat Rauman kaupungin karttapalvelu.)
