# Vanhan Rauman kulttuuriympäristöselvitys

Olli Joukio 2020

**Satakunnan Museo**

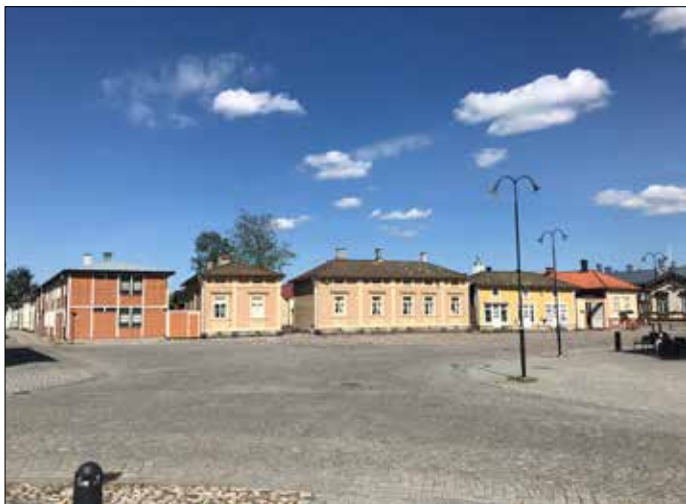
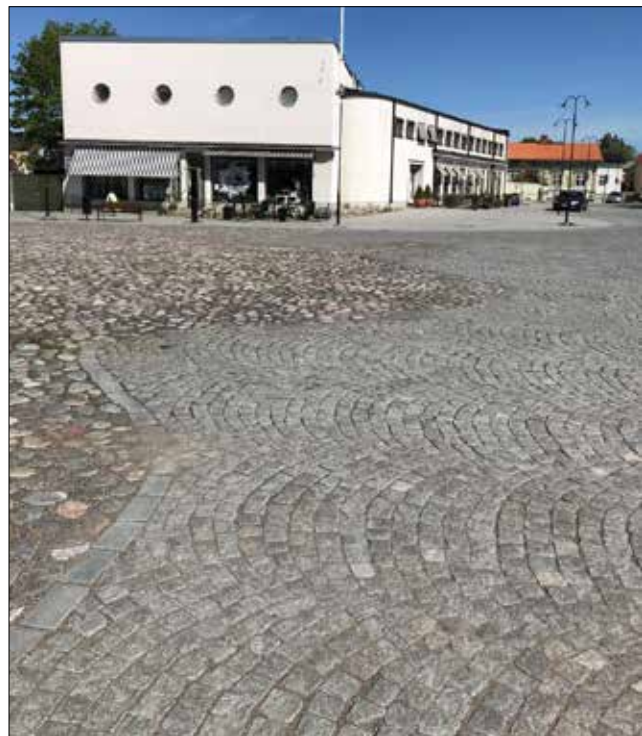
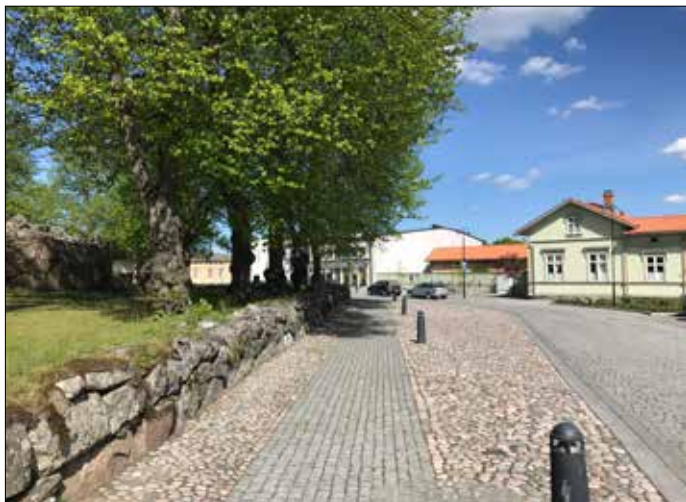
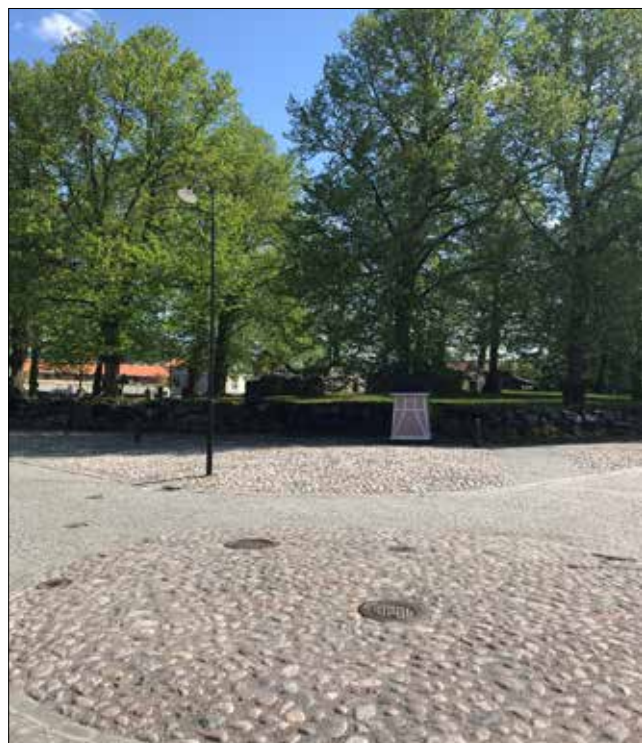
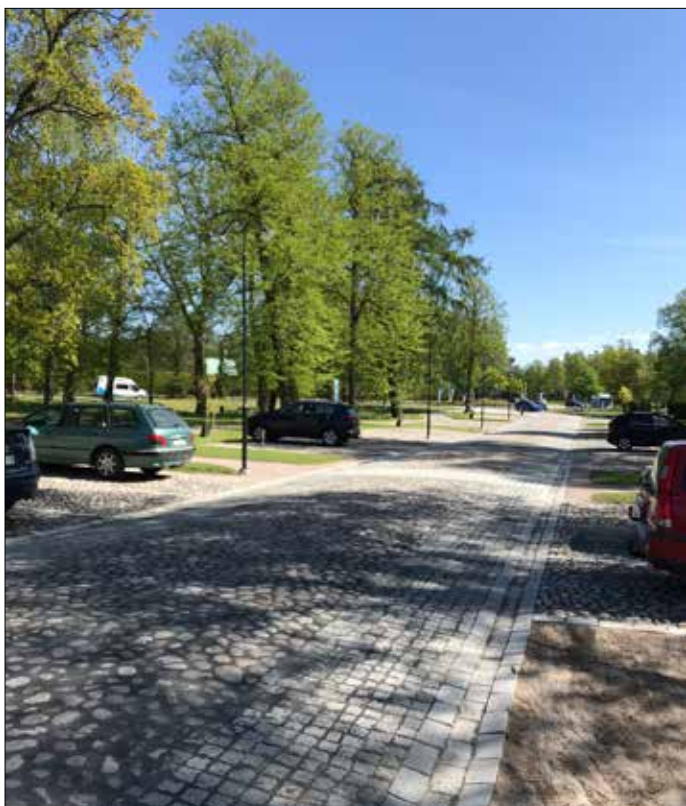
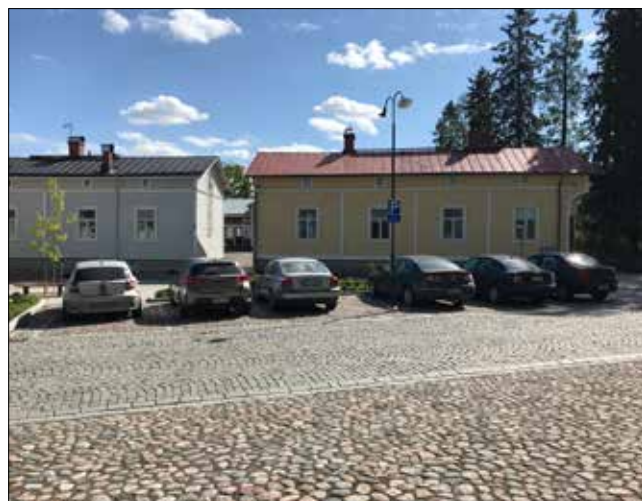
Kalatorin, Itäkadun sekä Rauniopuiston ympäristö uusittiin mukulakivi-, nupukivi- ja noppakivistä toteutetuilla pinnoilla. Myös jalkakäytäviä levennettiin Kalatorin itäisivulla. Merkittävä muutos oli Rauniopuiston luoteiskärjen muuttaminen mukulakivipintaiseksi. Kalatorilla talojen seinustojen kiveys saattaa olla vielä iäkäs. Pysäköintijärjestelyt muuttuivat: Kalatorin 1960-luvulla alkanut pysäköinti päättyi ja ympäristöön toteutettiin uusia parkkiruutuja. (Valokuvat Olli Joukio 2020.)
