Satakunnan Museo

Lapin Pyörnin talon rakennusinventointi

kantatalo, kunnalliskoti ja kahvila

2023

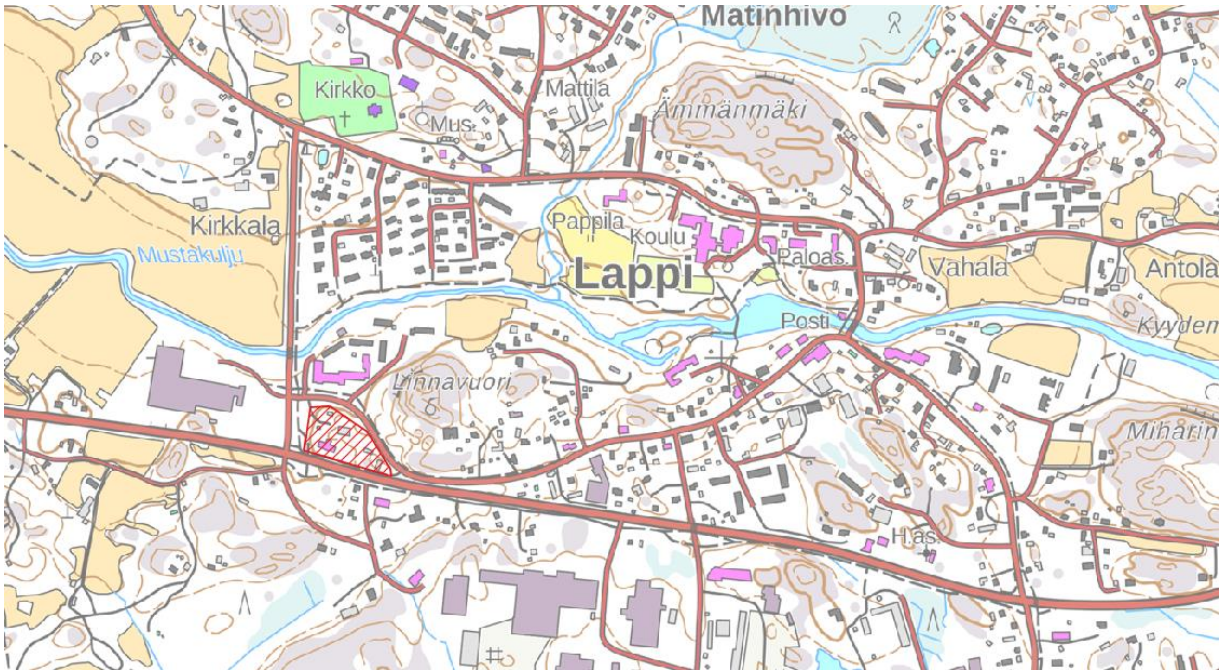
Inventointialue kartalla. Nykyisin tielinjojen rajaama Pyörnin pihapiiri sijoittuu valtatie 12. eli Huittistentien varrelle, Lapin keskustaajaman lounaiskulmalle. Peruskartta, MML2023.

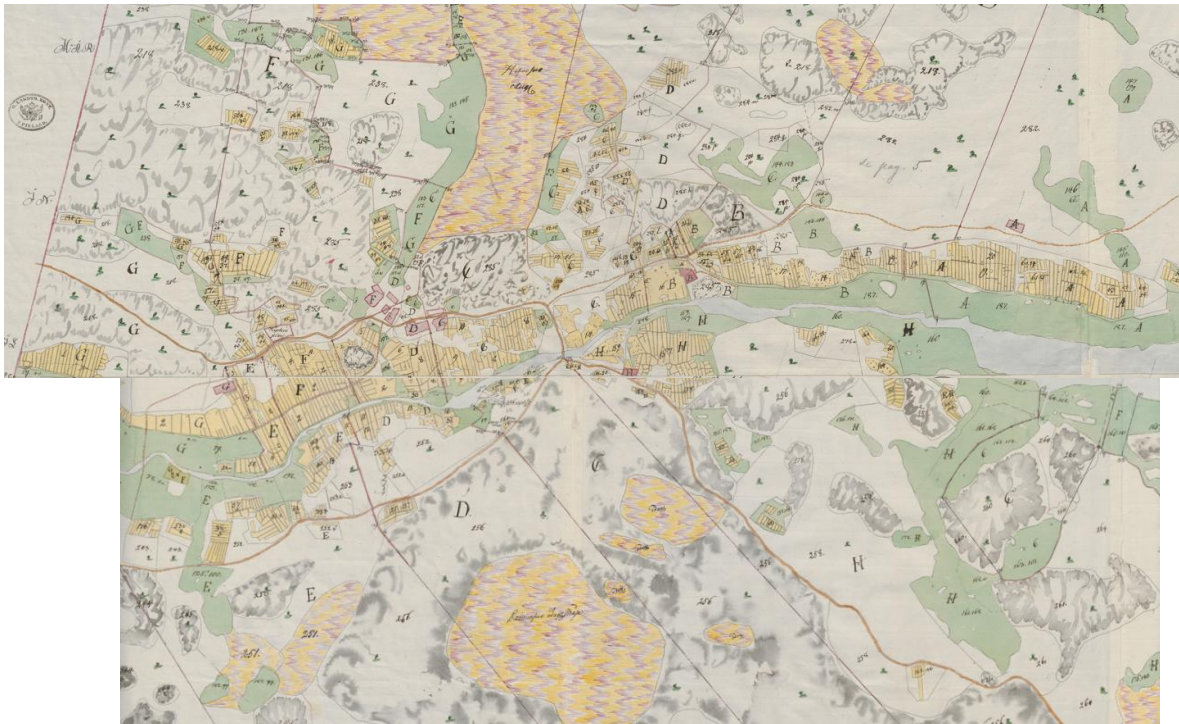
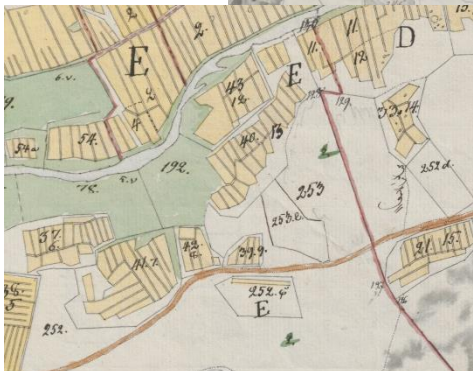
Lapin kirkonkylä v. 1786 Isojakokartalla

Lapin kylän isojakokartta 1786, kylän maat kartoitti ja laati isojakokartan J.M. Gottskalk. Isonjaon toimittivat C.J. Lindeström ja J.G. Vallenius vuosina 1805–1812. Pyörnin nykyinen asuinpaikka oli vielä kartalla rakentamaton ja osa talon lähipelloista oli vielä niittynä. Pyörnin tilusten kirjaintunnus on E. Lapin kirkonkylässä kohtasivat jo 1700-luvulla Raumalta, Eurajoelta, Eurasta ja Hinnerjoelta tulevat kärrytiet, myöhemmät maantiet. 1800-luvulla kehittyvässä tieliikenteessä Lappi muodosti solmukohdan. Kyläasutuksen painopiste siirtyi 1800-luvulla Lapinjoen eteläpuolelle, johon kehittyi vanhan tielinjan varteen liikeraitti (nyk. Sahamäentie), jonka alkupäässä oli Pyörnin talo. Vasemmalla pienempi ote Pyörnin talon paikasta. Lapin isojakokartta, KA.

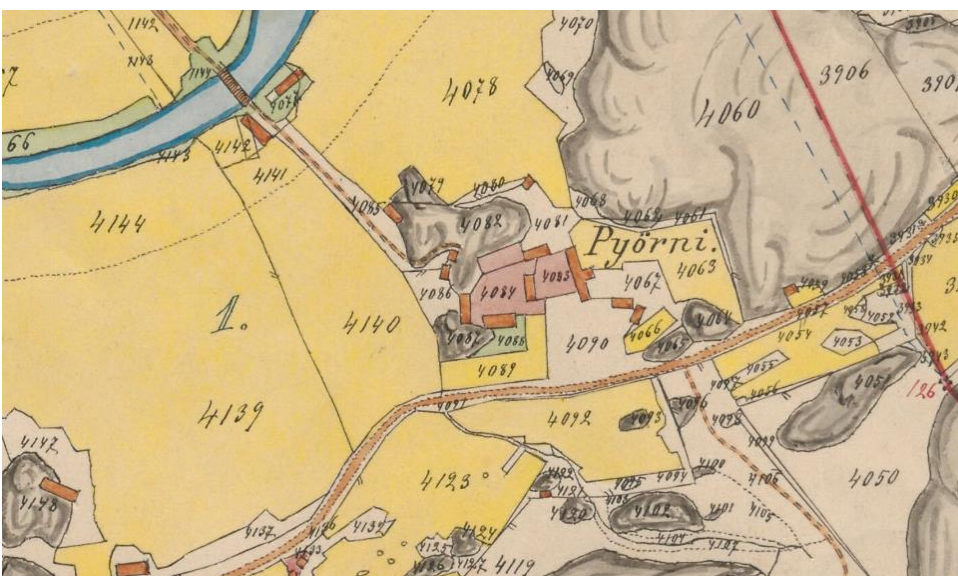
Pyörni pihapiiri vuonna 1898, Isonjaon järjestelyn aikaan

Pyörnin pihapiiri Nestori Björnin aikana 1898, jolloin toimitettiin isonjaon järjestely eli uusjako. Pihapiiri sijoittui talon peltojen yhteyteen matalalle kalliomäelle. Pihapiirissä oli tällöin yksitoista rakennusta sekä lisää peltojen laidoilla. Päärakennuksen eteläpuolella oli vihreällä merkitty puutarha. Toinen asuinrakennus oli kulmittain länsireunalla. Piha jakautui kahteen rakennusten rajaamaan

asuin- ja talouspihaan. Tilukset mittasi varamaanmittari Konrad Söderholm 1897–1898. Uusjakokartta 1898, KA.

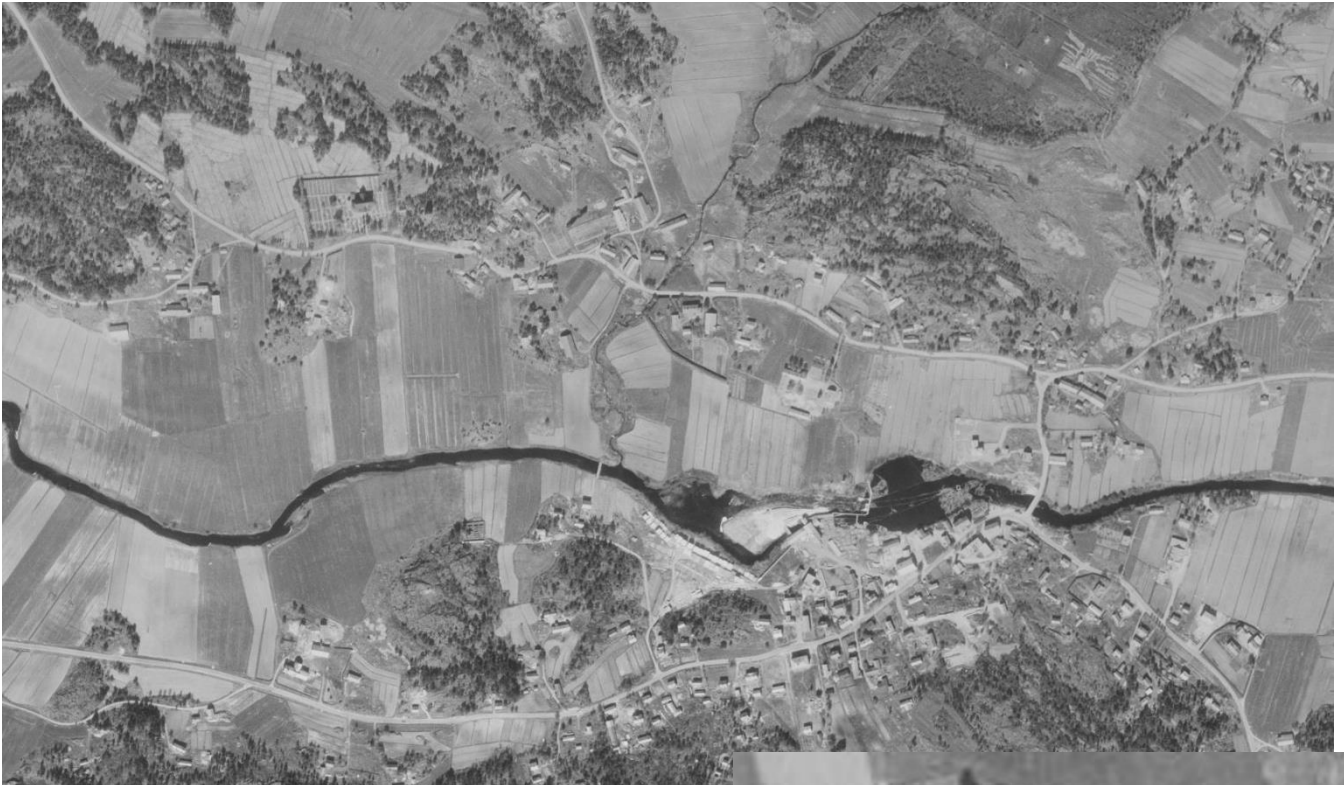
Ilmakuva 1950: Lapin kirkonkylän asutus keskittyi kahden vanhan, Lapinjokea seuraavan maantien varrelle, peltomaiseman reunoiille. Vanhin asutus, kylätontti, kantatalot ja kirkko olivat joen pohjoispuolella. Eteläpuolen asutus, toinen kylänraitti, nykyinen Sahamäentie, syntyi 1800-luvulla, jolloin mm. Pyörni siirtyi Raumantien varteen, Linnavuoren kupeeseen. Ensimmäinen saha perustettiin Lapinkoskeen 1752. Lisää myllyjä, sahoja sekä meijeri perustettiin 1800-luvulla, jolloin Sahamäentien liikeraitti alkoi kehittyä vanhan tielinjan varteen. Vuonna 1950 Pyörnin talon vanha asema peltojen yhteydessä olevalla mäellä on vielä säilynyt ja se on osa Sahamäentien varteen syntyneitä kauppiaita, asutusta ja teollisuutta sisältänyttä raittimaisemaa. Ilmakuva 1950 MML. Paikkatietoikkuna.

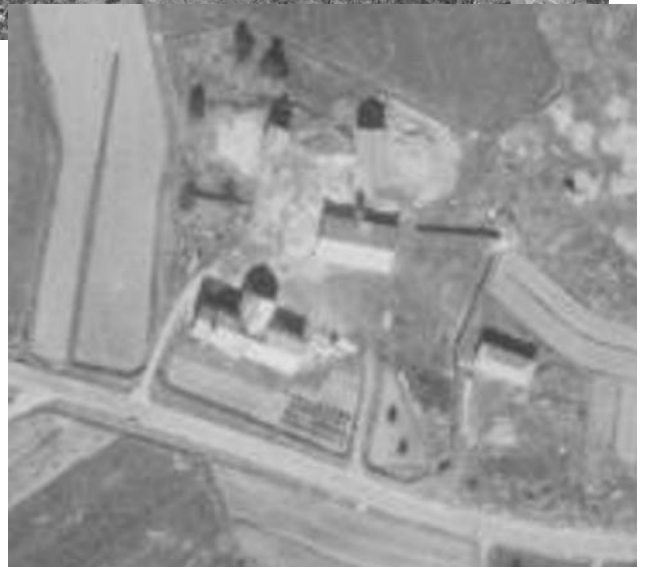
Pikkukuvassa Pyörnin pihapiiri. Vuonna 1950 kunnalliskodin rakennuskanta on jo vähentynyt Pyörnin ajoista, pihapiirissä on enää päärakennus, navetta, vilja-aitta, huvimaja/kellari ja kolme muuta rakennusta. Ajotie pihaan on vielä vanhalla paikalla, maantien puolella. Pihamaa oli nykyistä avoimempi, pihaa kiertävät tummat viivat ovat kuusi- ja pensasaitoja, jotka tällöin rajasivat pihaa nykyistä laajemmin. Eteläpuolen kuusi- ja pensasaidat ovat jääneet tieuudistusten alle.

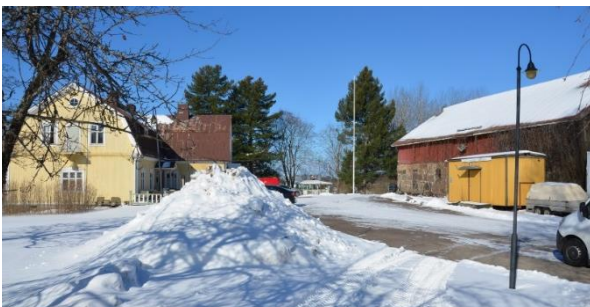
Pyörnin pihapiiriä, "iso tarha" itäpuolelta. Vasemmalta; entinen kunnalliskoti, huvimaja ja navetta. Kuusaitojen lisäksi pihassa on istutettuja havupuita ja vanhempia, kantatalon puutarhaan liittyneitä omenapuita.

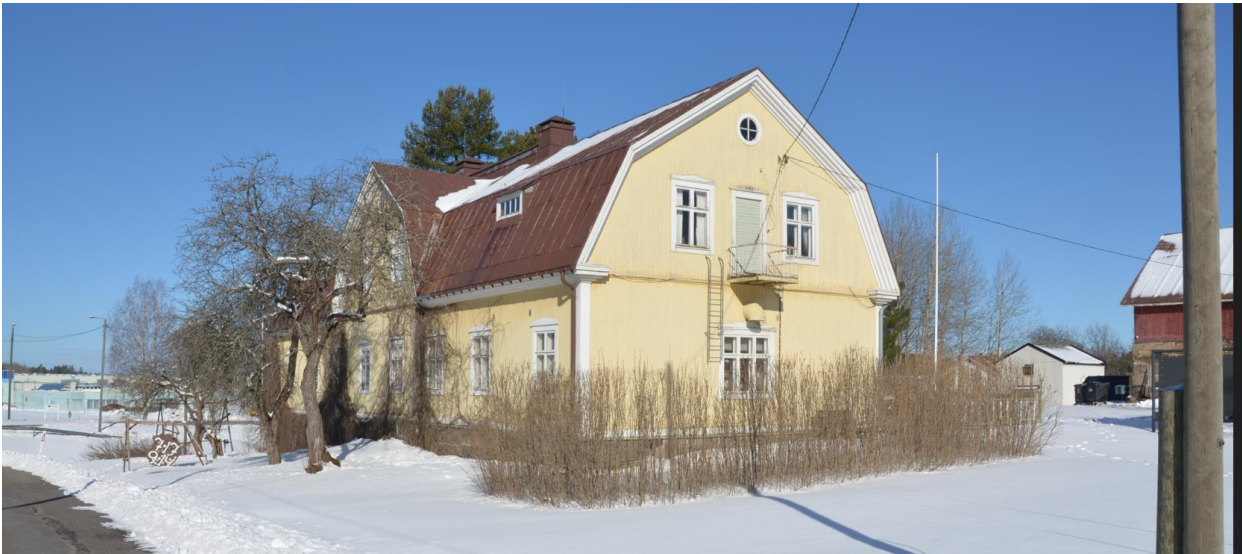
1. Kunnalliskoti

Pyörnin entinen kunnalliskoti kaakosta, oikealla vilja-aitta ja navetta.

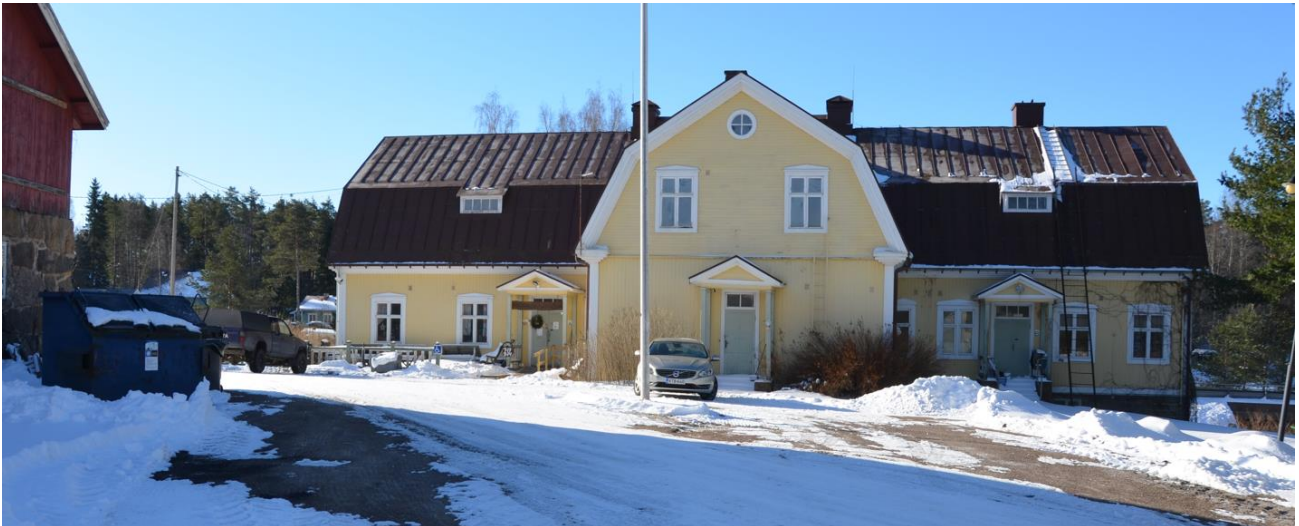
Entinen kunnalliskoti pihapuolelta, pohjoisesta kuvattuna, vasemmalla on Pyörnin kantatilan aikainen kivinavetta.

Kuvaus: Mansardikattoinen, runko-osaltaan noin 10 x 31 metriä pohjaltaan oleva entinen kunnalliskoti on rakennettu loivaan rinteeseen. Pohjoispuolelle jäävän pihan puolella rakennukseen liittyy keskellä suuri 7 x 9 metriä oleva poikkipääty. Valtatien puolella on myös vinttiosassa poikkipääty. Pihan puolella on neljä sisäänkäyntiä, joista kolmea alkuperäistä suojaa avokuisti. Ovet ovat vihreäksi maalattuja, paneloituja ovia, päätyjen potilassiipiin johtavat ovet ovat pariovia. Rakennuksen länsipään sokkeli on muurattu muottiin valetuista betonitiilistä matalan lohkokiviosan päälle. Länsipäähän sijoittui kellari ja pannuhuone. Itäpäässä n. 2/3 rakennuksen pituudesta sokkelina on kunnalliskotiaikaa edeltäneen asuinrakennuksen muurattu lohkokivisokkeli. Hirsirunko on vuorattu keltaiseksi maalatulla pystypaneloinnilla, vintinpäädyissä on vaakapanelointi. Nurkka- ja räystäslisat ovat leveät, umpiräystäessä on voimakas porrastus. Rakennuksen symmetria, leveät listat ja vintinpäätyjen kissanpenkit, ikkunoiden vuorilaudat sekä avokuistit edustavat rakennusajan klassismia. Ikkunat ovat vanhat ristikarmilliset puuikkunat. Kaikissa päädyissä on vinttiosassa pyöreä, nelijakoinen ikkuna. Ruskeaksi maalattu mansardikatto on konesaumattua, ruskeaksi maalattua lyhyttä peltiä. Katon taitteessa on molemmilla sivuilla kaksi neliruutuista valokaappia. Katolla ovat säilyneet keskukslämmityskattilan ja keittiön piiput sekä harjakoristeena ilmanvaihdon yhdistetyt venttiilit. Muutoksia on tehty vähän. Itäpäädyn parveke ja itäpään vinttihuoneet ovat 1950-luvulta. Suurempi remontti tehtiin 1990-luvulla, kun rakennuksen tuli opastuskeskus, kansalaisopisto ja kesäkahvila. Julkisivut ja vesikatto maalattiin sekä vuosikymmenen lopulla sisätilojen huonejakoa muutettiin ja pintoja uusittiin. Pihan puolelle on rakennuksen koilliskulmalle rakennettu 2000-luvulla terassi.

Rakennuksen julkisivut ovat pääosin kunnossa. Ikkunoissa on jossain määrin kunnostustarvetta. Pohjoispuolella sokkeli jää koilliskulmalla lähes maapinnan alapuolelle, vuorauksen ja hirsirungon alaosassa on nähtävissä pieniä lahovaurioita.

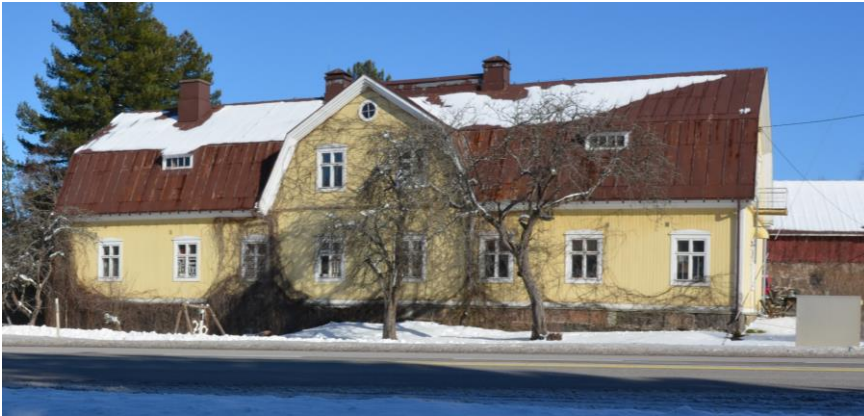
Kunnalliskoti eteläpuolelta

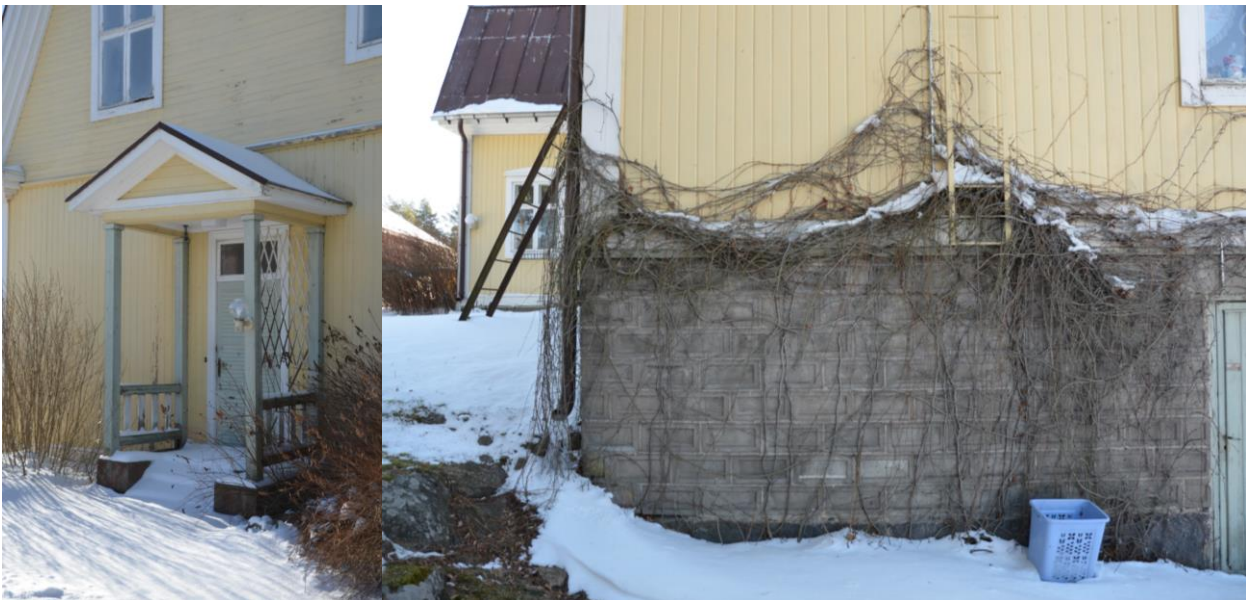
Vasemmalla, rakennuksessa on pihan puolella kolme, rungoltaan piirusta rakennettua ja päätykolmiolla varustettua aidallista sekä yläpohjaltaan paneloitua avokuistia. Kuisteilta on pääsy molempien päätyjen osastoihin sekä kuvassa näkyvästä johtajattaren asuntoon. Oikealla rakennuksen länsipääty, joka kellareineen muurattiin erikoismuotilla tehdyistä betonitiileistä 1920-luvulla.

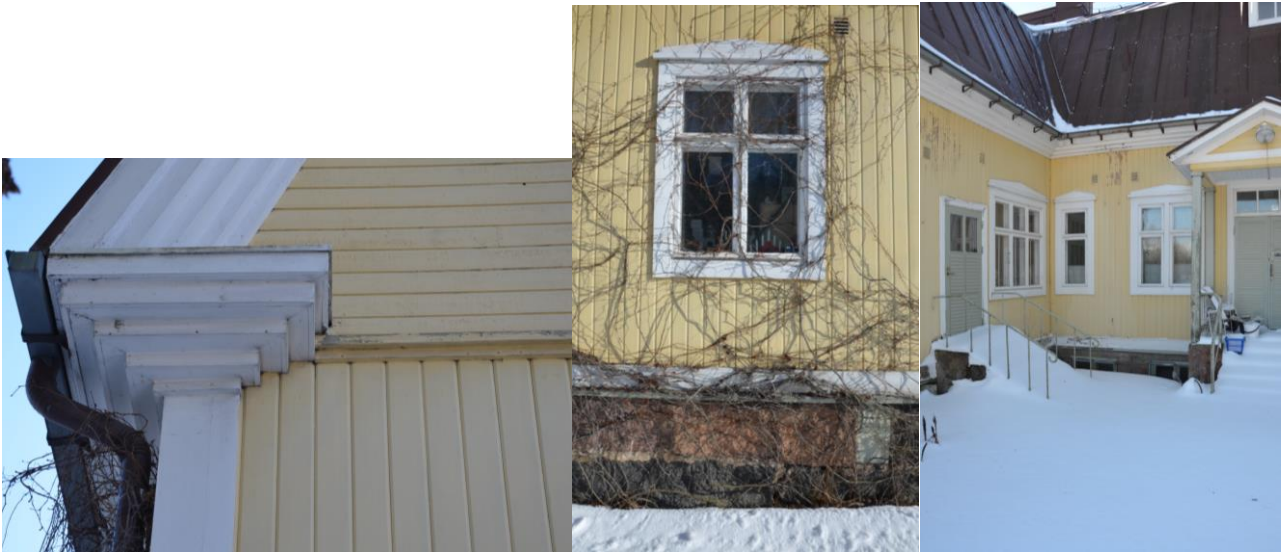
Vasemmalla, rakennuksen räystäät on laudoitettu umpeen porrastetusti. Runko-osa on paneoitu pystypaneloinnilla, ullakon päädyt vaakapaneloinnilla. Keskellä rakennuksessa käytetty ikkuna- ja vuorilautamalli, itäpäässä sokkelina on Pyörnin talon vanha lohkokivijalka. Oikealla rakennuksen luoteiskulma, oikealla potilashuoneiden käytävälle johtanut kuisti, vasemmalla poikkipäättyyn kuuluva keittiön ovi, johon ei ole tehty kuistia. Ovi on ehkä lisätty 1950-luvulla. Keittiössä, kuten myös rakennuksen päädyissä ja johtajan asunnossa on käytetty leveämpää, kaksinkertaista ristikarmiikkunaa. Sisäänkäyntien portaat ovat betonia, kaiteet metalliputkea, ehkä 1950-luvun lisäyksiä.

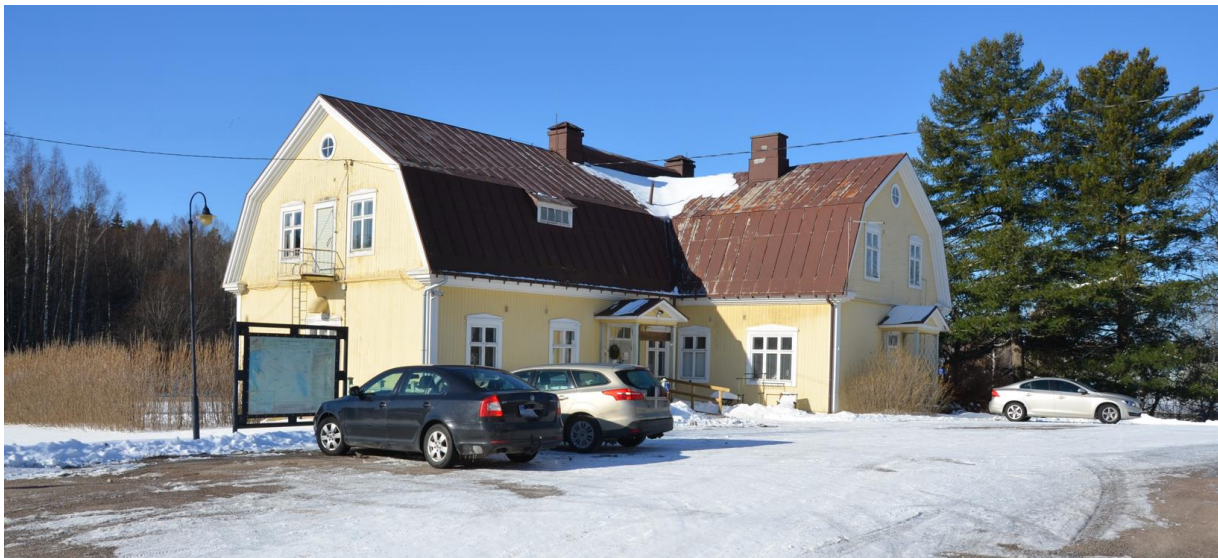
Rakennus koillisesta.

Suosituks: Rakennukset tulisi säilyttää, ja huomioida aluemerkinässä. Rakennuksen julkisivujen ominaispiirteet ja materiaalit tulee huomioida rakennuksen kunnostussuunnitelmissa. Kunnostustöissä tulisi käyttää alkuperäisiä tai vastaavia materiaaleja, työtapoja ja värejä.

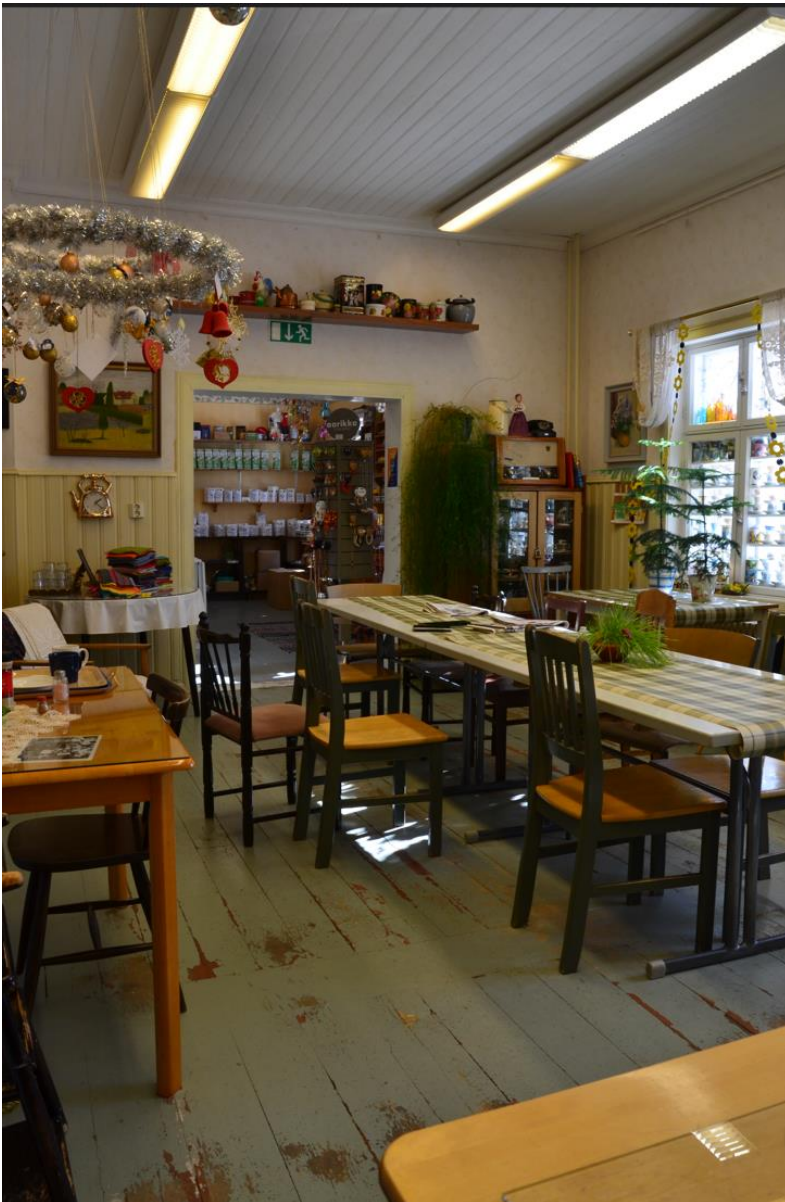
Näkymä länsipään kahviosta entiseen ruokasaliin. Kahvion paikalla oli aikaisemmin kaksi potilashuonetta, jotka yhdistettiin toisiinsa ja ruokasaliin 1990-luvulla.

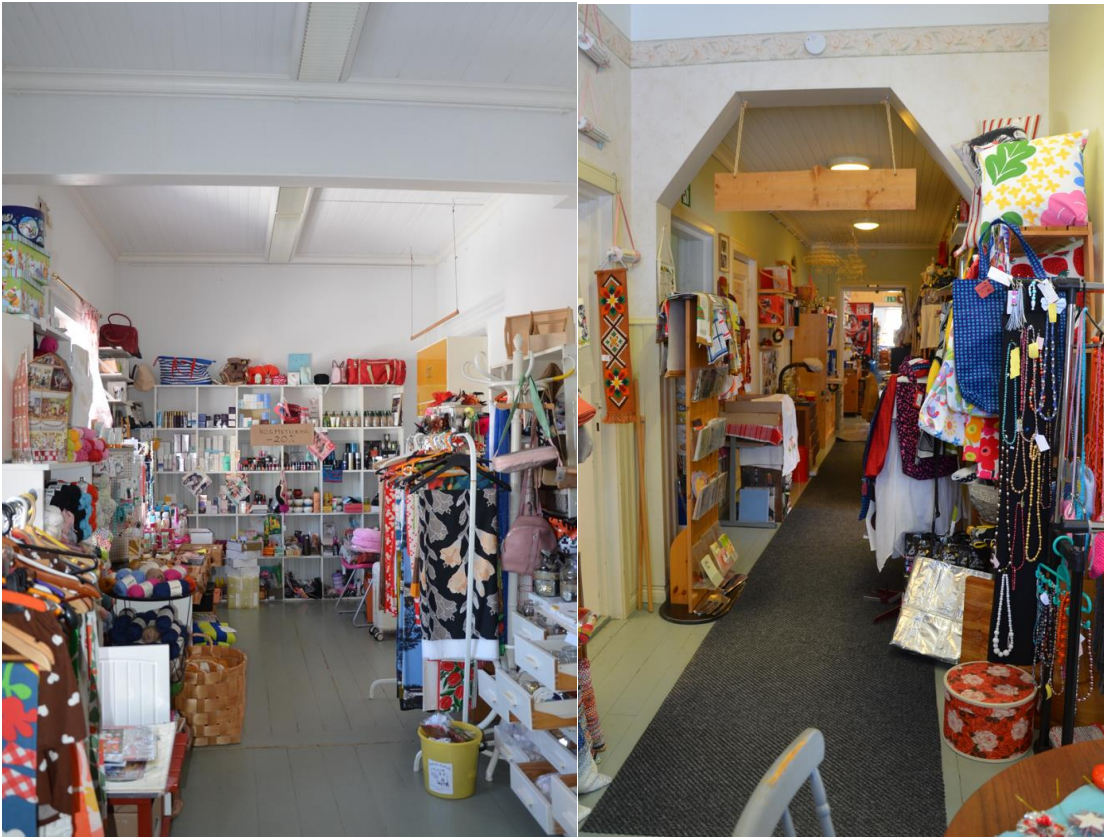
Koilliskulman kahdesta potilashuoneesta 1990-luvulla yhdistetty huone. Oikealla keskikäytävää itäpäätä kuvattuna. Sisäpinnat, puolipaneelit ja tapetit ovat 1990-luvulta.

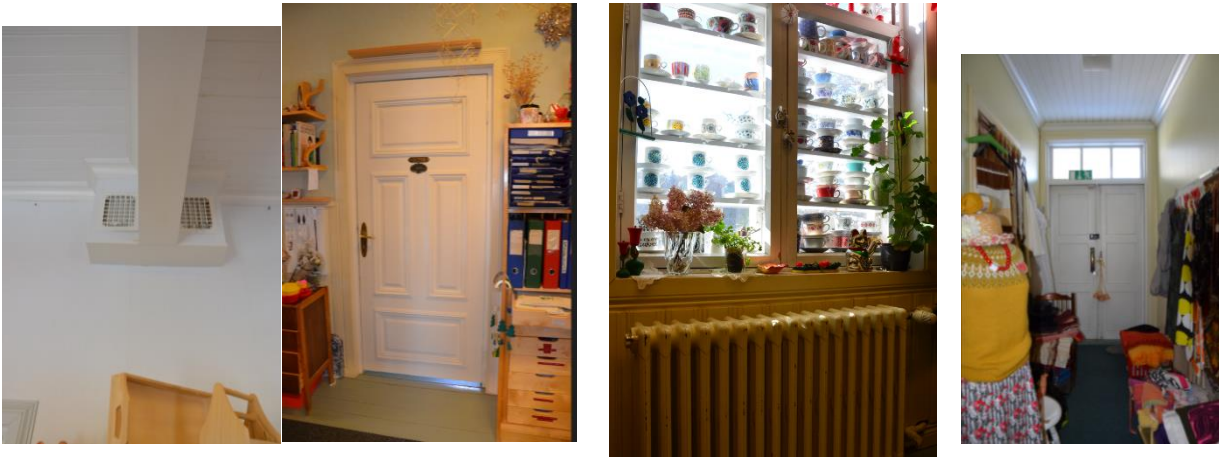
Alkuperäistä kiinteää sisustusta, vasemmalla korvausilman venttiileitä, välistä on purettu seinä. Nelipeilinen ovi, radiaattori ja ikkuna, oikealla toinen talossa käytetty ovimalli, kolmipeilinen.

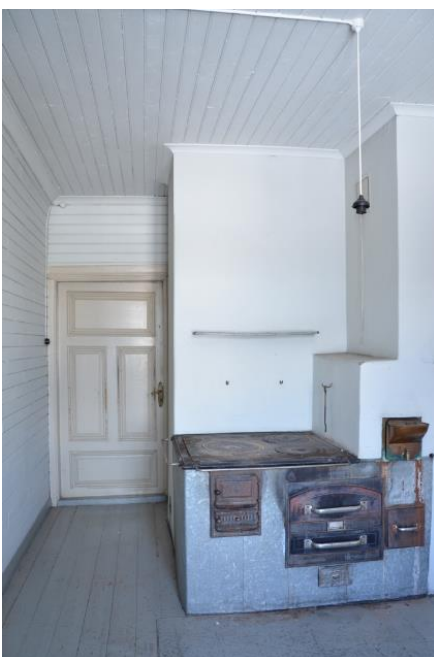
Poikkipäädyn leivontahuone. Leivinuunin, riviuuni-lämmityslaitteen valmistaja oli veljekset Vainio, Lappi Tl. Valmistajan nimi löytyy hellan kannen valusta sekä leivinuunin luukusta. Veljekset viittaavat Frans ja Vihtori Vainioon, joista Frans perusti Raumalle polkupyörätehtaan ja Vihtori Lappiin kehittämänsä riviuunien valmistustehtaan. Vasemmalla nelipeilinen ovi, joka on mahdollisesti Pyörnin kantatalon vanhoja ovia.

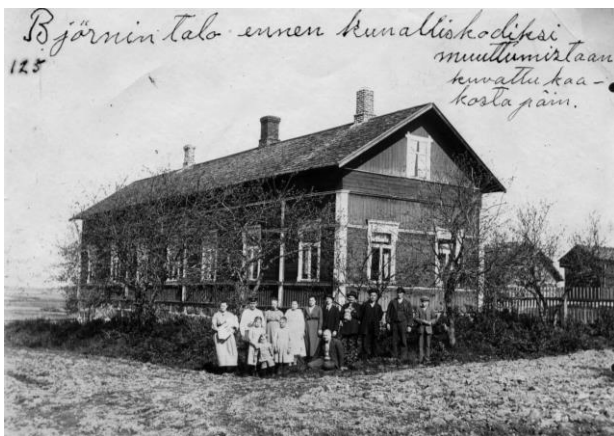
Pyörnin asuintalo ennen muutosta

Kuva: Björnin talo kaakosta, kuvassa Nestor Björnin perhettä ja poikien aviopuolisoita sekä palvelusväkeä ennen muutosta. Talon seinustalla on omenapuita ja pelto ylettyy lähes kiinni rakennukseen. Oikealla rakennuksen muistitiedon pohjalta piirretty pohjapiirros.

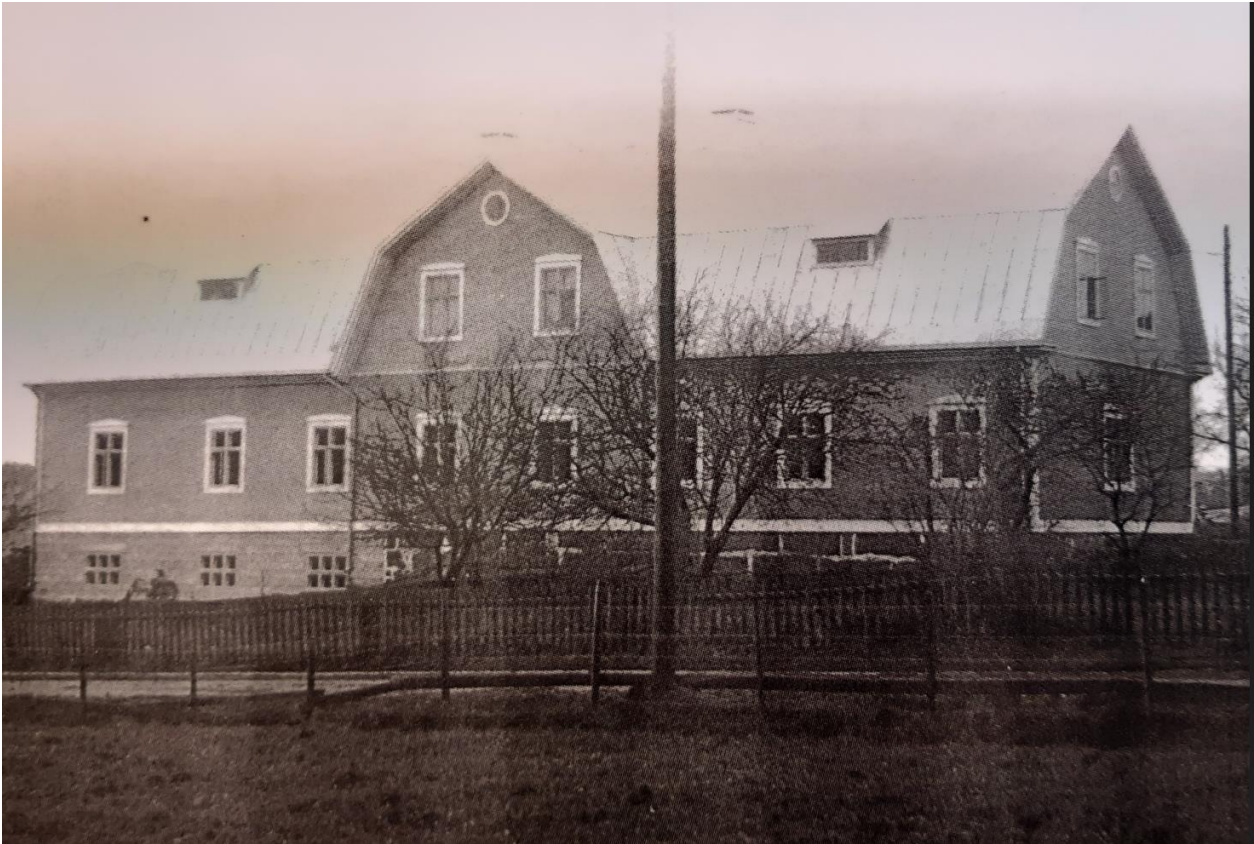
Pyörni kunnalliskodiksi muutettuna vuonna 1928. Etualalla näkyy maantie, tonttia rajaa säleaita. Kuvassa näkyy vasemmalla hyvin rakennuksen jatkaminen, sen sokkeli muurattiin betonitiilestä. Kuva: T.Vahalan kokoelma, Pyörnin talon arkisto.

Pyörnin asuinrakennus muutettiin vanhainkodiksi 1928. Alkuperäisiä piirustuksia ei löytynyt, mutta vuoden 1928 lehtijutun sekä vuoden 1950 korjauspiirustuksista on tunnistettavissa pääpiirteissään alkuperäinen pohjasuunnitelma. Suomessa oli jo 1800-luvun loppupuolella säädely kunnalliskoteja edeltäneissä vaivaistaloissa tilojen suunnittelua. Vaivaistaloissa hoidokit jaoteltiin eri huoneisiin sukupuolen, terveydentilan ja siveellisen kunnan mukaan. Vaivaistalojen rakentamista oli jo olemassa mallipiirustuksia, joissa nämä tavoitteet oli huomioitu. Kunnalliskodin jakaminen miesten ja naisten osastoiksi omine sisäänkäynteineen edustaa ajan suunnittelua.

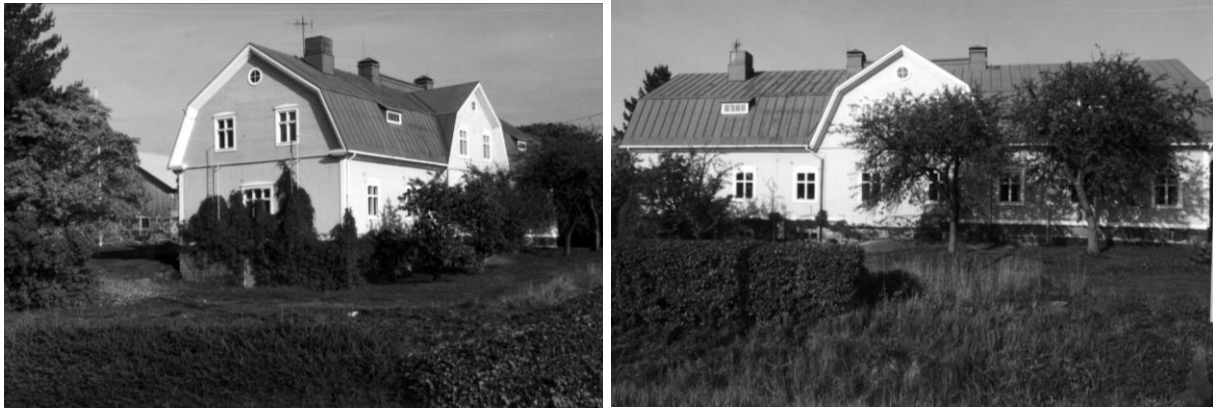
Kunnalliskoti ehkä 1950-luvulla, länsisivulla oleva kuusiainen jatkuu nykyistä pidemmälle ja sen jatkeena oli eteläpuolella leikattu lehtiaita. Nykyisin aidan paikalla on alikulku luiskineen ja kevyen liikenteen väylä. Lapin kotiseutuarkisto.

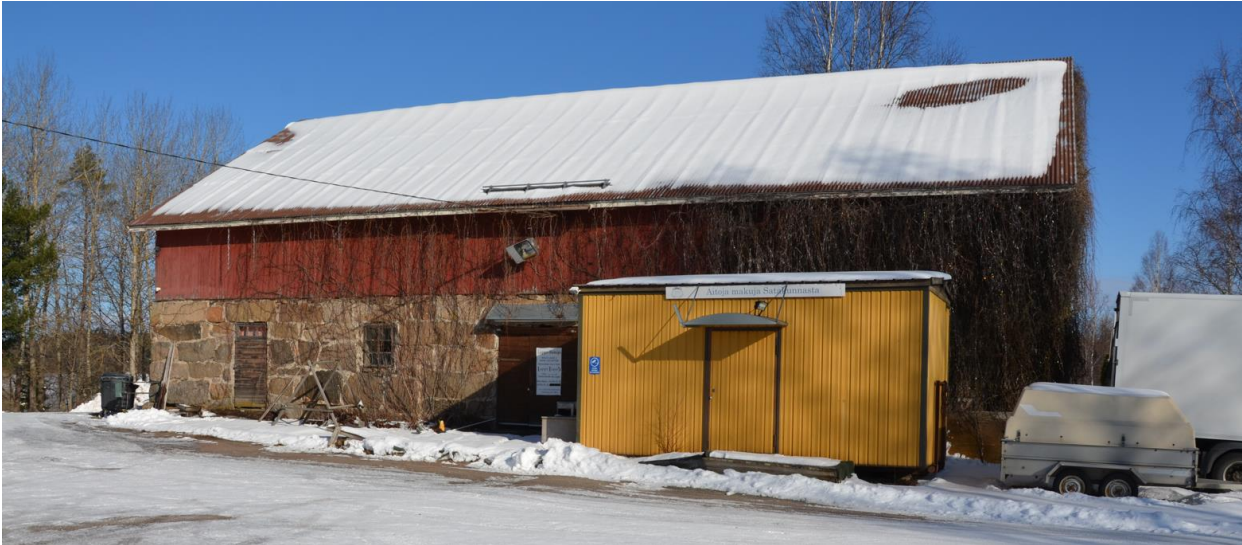
2. Navetta

Navetta eteläpuolelta.

Kuvaus: Kunnalliskodin koillispuolelle sijoittuvan navetan sokkeli ja noin 80 cm vahvuinen runko on muurattu laastilla suurista ja karkeasti lohkotuista kivistä. Korkea vinttiosa on rankorakenteinen ja vuorattu punaiseksi maalatulla pystylaudoituksella. Kivosassa olevat puuikkunat ovat 6- ja 9-ruutuisia, länsipäädyn ikkunat ovat 1990-luvulla puulistaikkunoiksi. Vintinpäädyssä on suurempi 9-ruutuinen. Satulakatto on katettu aaltopellillä. Pohjoissivulla kiviseinää on korvattu osin betonirakenteella. Ajosilta vintille on ollut pohjoispuolella, se on korvattu pienemmällä laiturilla. Pihan puolen sisäänkäynneissä on vanhat puuovet. Sisätiloissa karkeasti veistetyistä lankuista tehtyä välikattoa kannattavat palkit. Sisätiloissa on väliseiniä hirsiseiniä ja betonitiilestä muurattuja seiniä. Rakennuksen länsipäädyssä on näyttely- ja kirpputoritila, jossa vierailtiin. Itäpäässä on Lappi-Hunajan tilat.

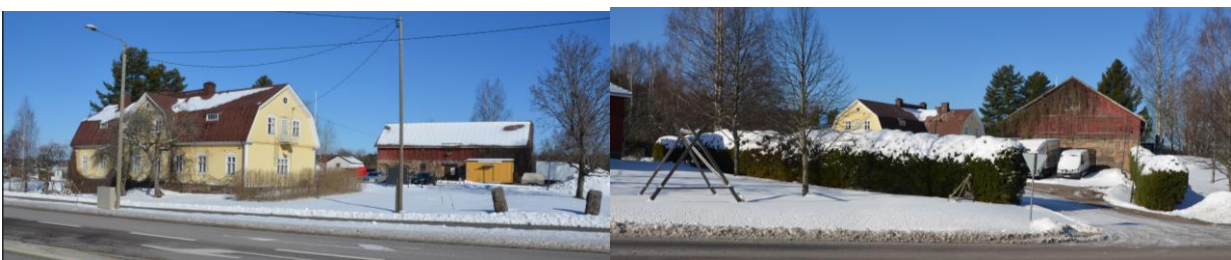
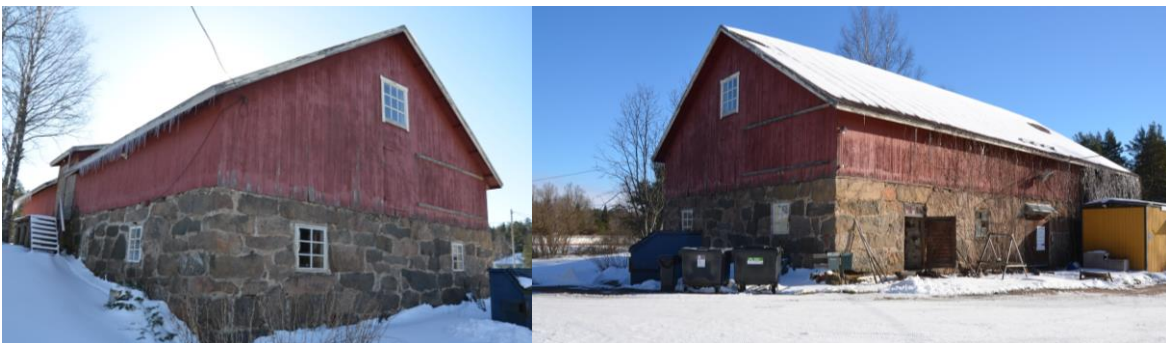
Navetta pihapiirissä, kaakosta, itäpuolelta, luoteesta ja lounaasta.

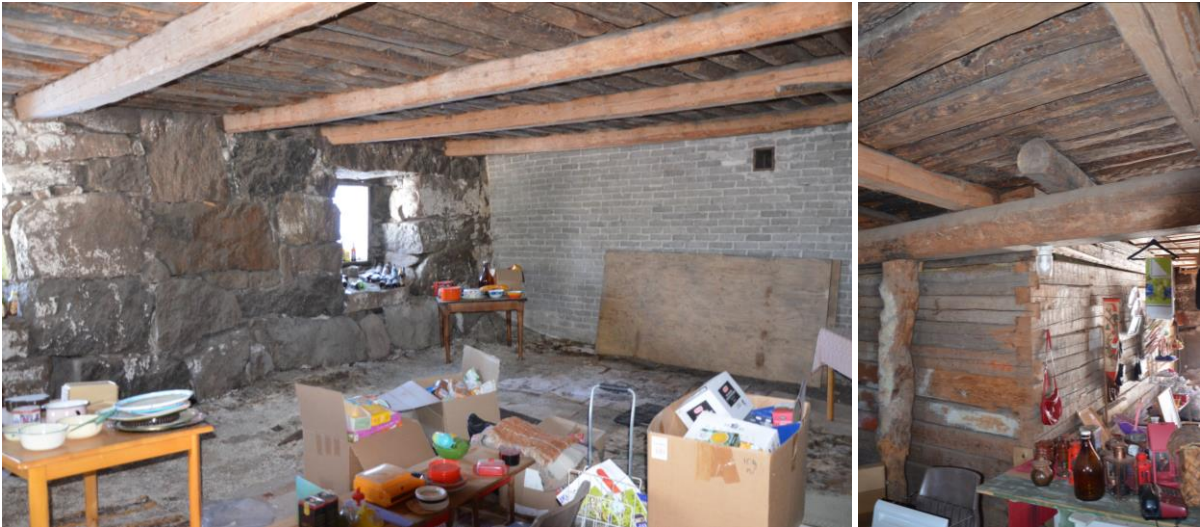
Navetan länsipään sisäosia, väliseiniä on tehty betonitiilestä ja lukkonurkille veistetyistä hirsistä. Betonitiilien valmistus alkoi Lapissa 1920-luvulla. Lattiat ovat sora- ja kalliopintaisia.

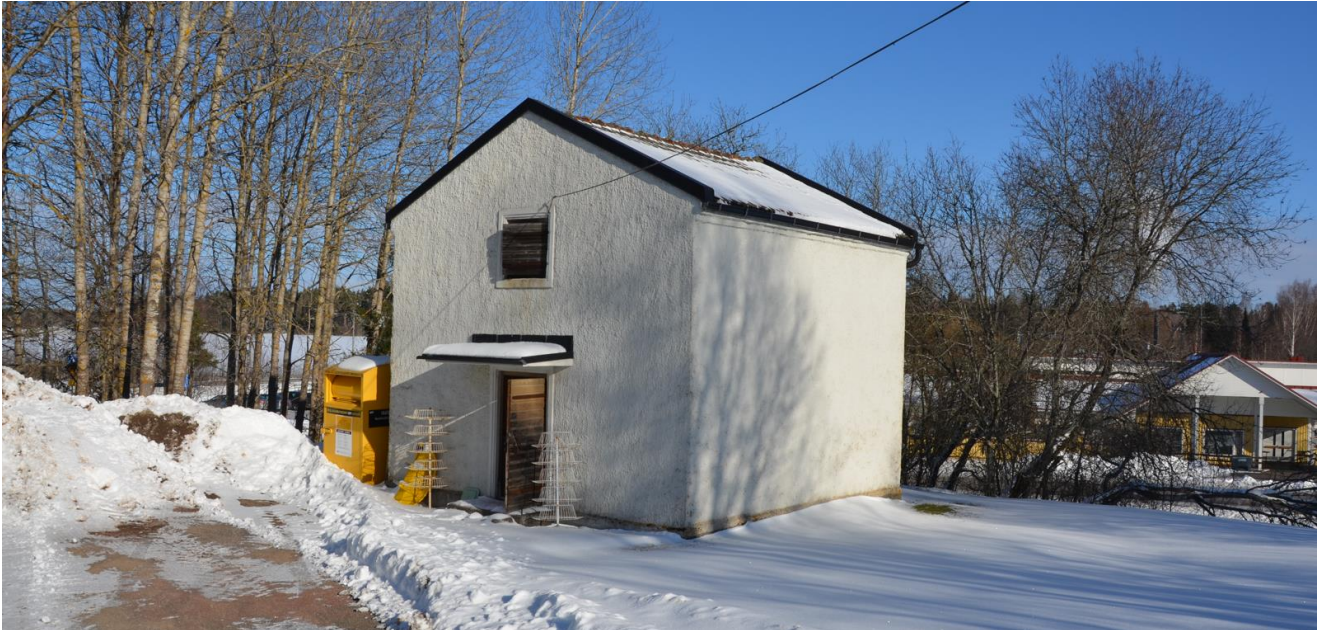
3. Vilja-aitta

Vilja-aitta kaakosta

Kuvaus: Rakennuksessa on matala betonisokkeli. Tiilirunko on rapattu valkoisella roiskerappauksella. Satulakatto on katettu savitiilellä. Lyhyet räystäät. Ovi on yksinkertainen, paneloitu puuovi, jota suojaa lippomainen katos. Ovesa on vanha, sepän tekemä lukko. Sisätilat ovat kaksikerroksiset, rakenteet maalamatonta puuta. Yläkerrassa on päädyissä puuluukulla suljettava ovi. Katon pellitykset, rännit, syöksytorvet ovat uusittu.

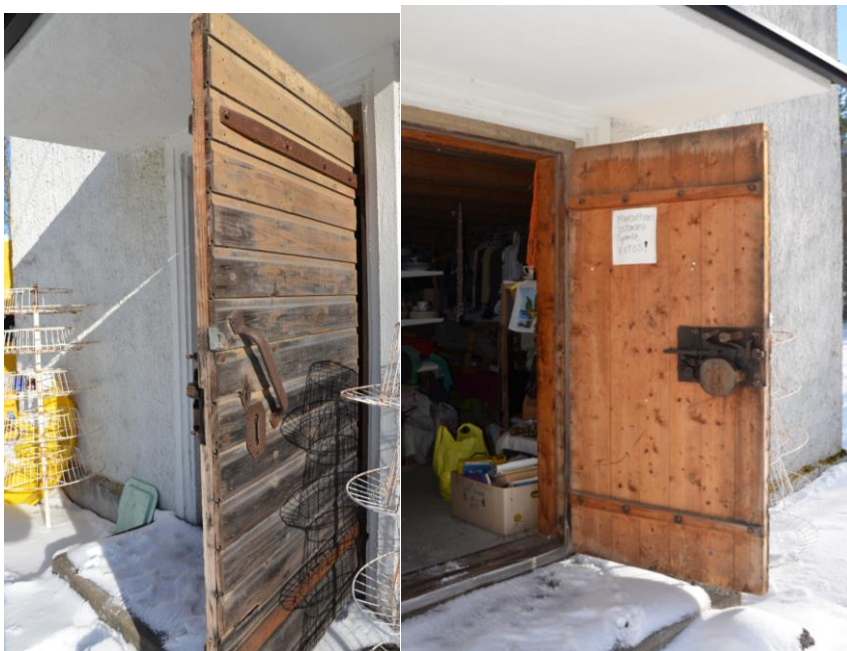
Aitan ovi ja lukko

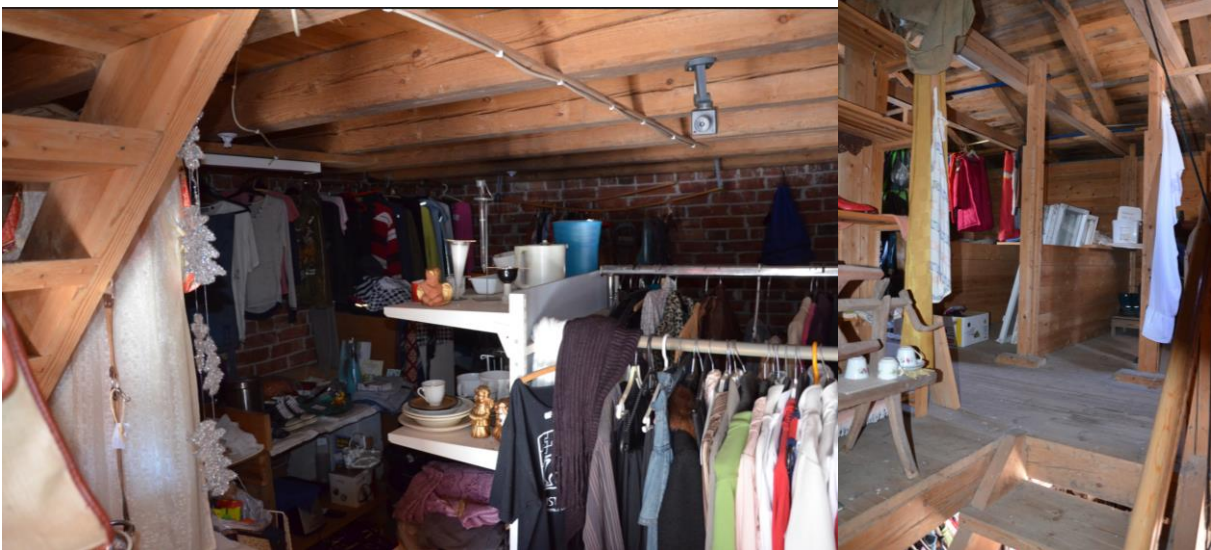
Sisätilat, ala- ja yläkerta

Historia: Aittarakennus on 1900-luvun alkupuolelta, ehkä 1910/20-luvulta. Pyörnin kantatalon aikana rakennettu rakennus on ollut ilmeisesti jyvääittana. Nykyisin rakennuksessa on kirpputorin tiloja.

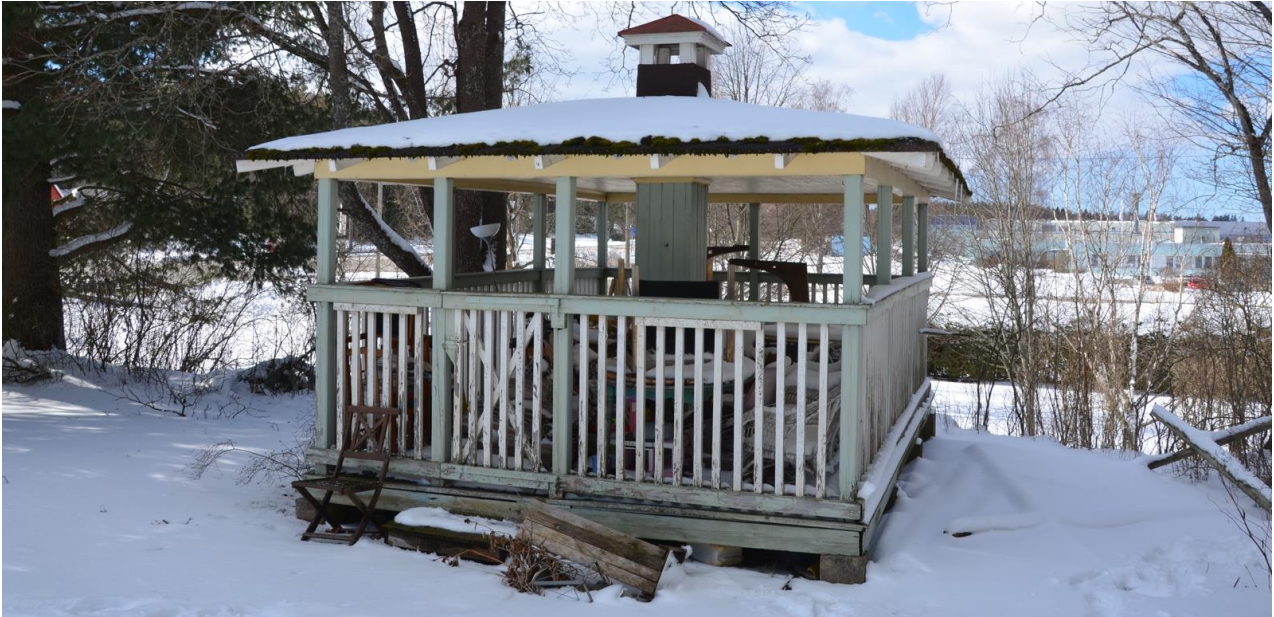
4. Huvimaja ja kellari

Kunnalliskodin huvimaja, josta oli aikaisemmin hyvät ja pitkät näkymät yli jokilaakson rantapeltojen.

Kuvaus: Pihan länsireunalle sijoittuva kellari on rinteessä, ja sen päällä on huvimaja, jonka läpi kulkee kellarin puinen tuuletushormi. Pienellä eteisellä varustettu kellari on pääosin betonirakenteinen, eteishuoneessa ja ulko-oven ympärillä on rinteessä käytetty isoja lohkokiviä. Ovet ovat puuta. Kellarin päällä oleva huvimaja on osa kunnalliskodin, navetan ja vilja-aitan muodostamaa pihamaisemaa. Aumakattoinen huvimaja on rakennettu betonitolpille. Runkotolpat ovat vaaleanvihreäksi maalattuja piiruja, aita on valkoiseksi maalattu säleaita. Aumakatossa on katteena bitumihuopa. Näkyvissä olevat kattotuolien päät ovat valkoiset. Huvimajan keltaiseksi maalattu yläpohja on paneloitu ja laudoitettu umpeen, räystäässä on tuuletusventtiilit. Huvimajan keskellä on katolle jatkuva kellarin puinen, vihreäksi maalattu ilmanvaihtohormi. Materiaaleiltaan ja väreiltään rakennus muistuttaa kunnalliskodin kuisteja.

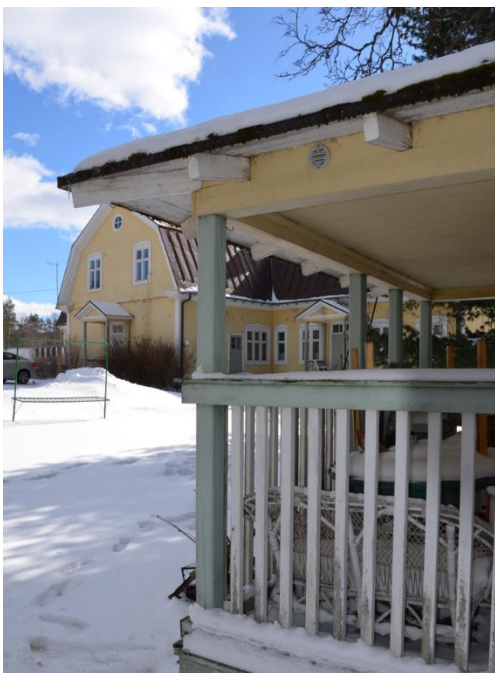
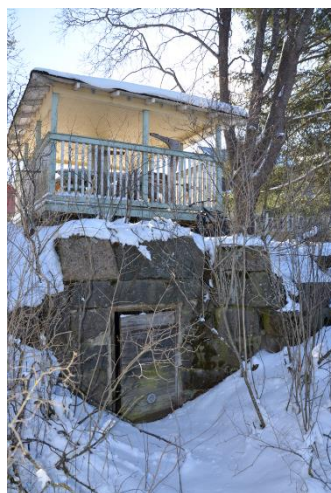
Historia: Jo Pyörnin talon aikana samalla paikalla on ilmeisesti ollut kellari, jota betonirakenteista päätellen ehkä kunnostettiin

kunnalliskodin aloittaessa toimintansa. Nykyisen kellarin ja erityisesti huvimajan materiaalit ja rakenteet viittaavat kunnalliskodin aikaan, 1930-luvulle tai 1950-luvulle, jolloin työvelvoitteella toimiva kunnalliskoti alkoi muuttua vähitellen vanhainkodiksi.

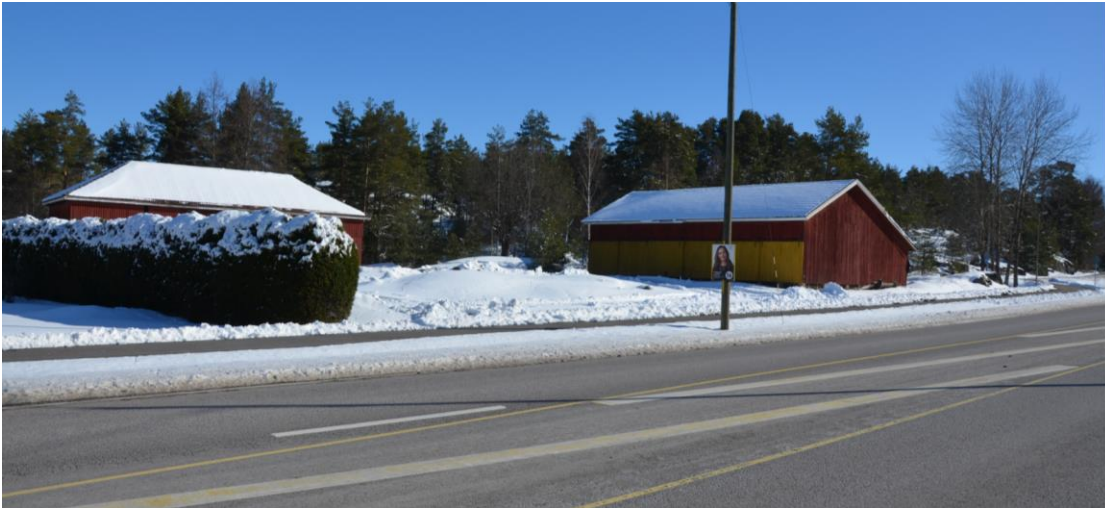
Taloussrakennukset ja kuusiaita rajaavat Pyörnin itäosaan oman talouspihan.

Kuvaus: Pyörnin pihan itäkulmalla on kaksi betonisokkelille tai -pylväille rakennettua rankorakenteista ulkorakennusta, kalustusuojaa. Kuusiaidan kanssa pienen talouspihan muodostavat rakennukset ovat vuorattu punaiseksi maalatulla pystylaudoituksella. Rakennukset muodostavat oman pienen talouspihan, jota pääpihasta erottaa kuusiaita.

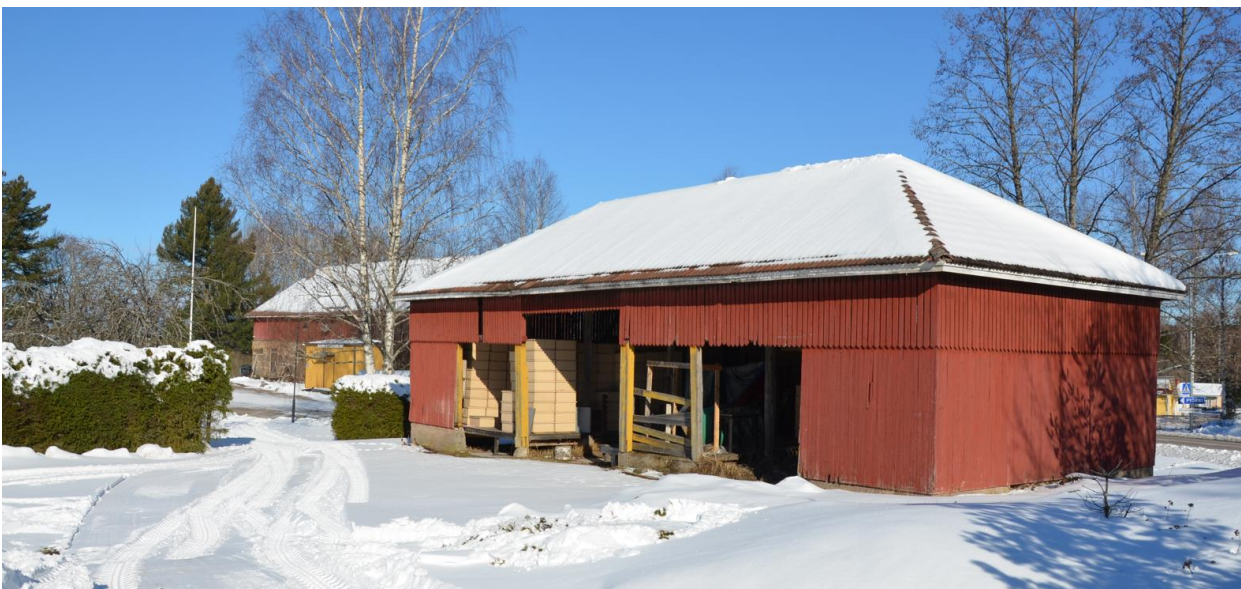
Rakennus 5: Aumakattoinen taloussrakennus kaakosta.
