Satakunnan Museo

Lapin Pyörnin talon rakennusinventointi

kantatalo, kunnalliskoti ja kahvila

2023

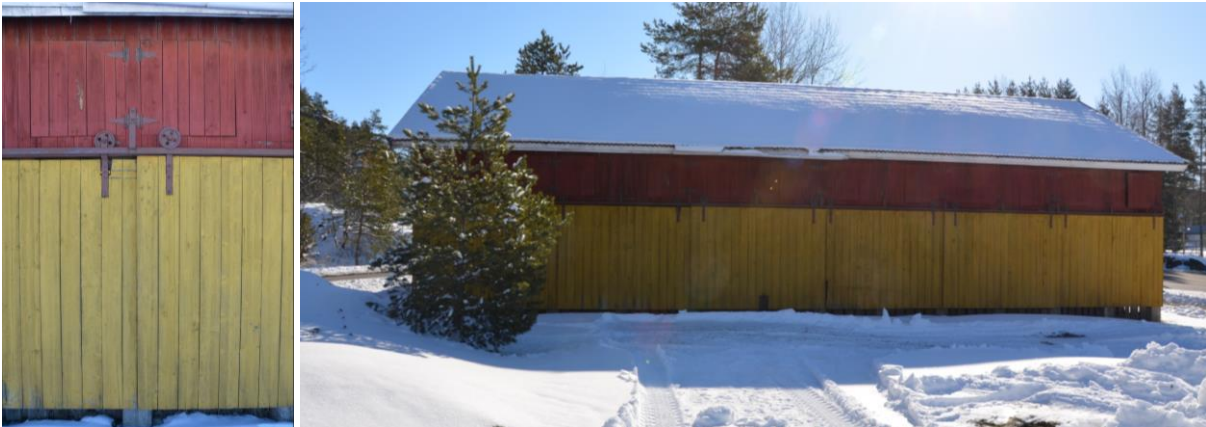
Rakennus 6: talousrakennus länsipuolelta

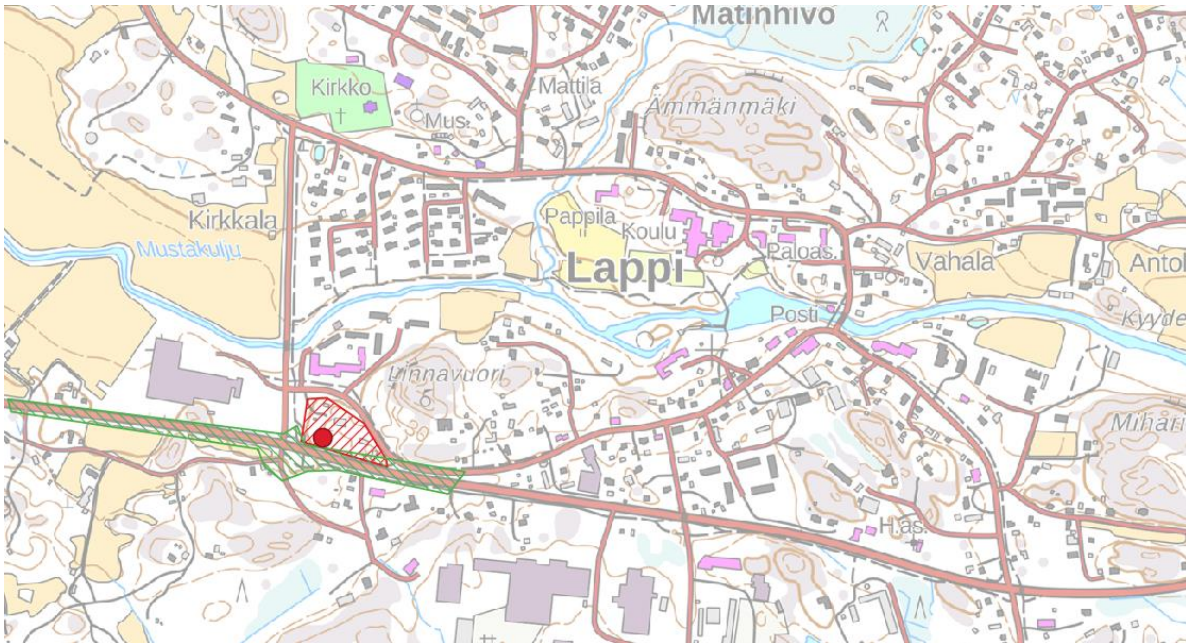
Pyörni maisemassa

Punainen piste = Pyörnin päärakennus, Punainen rasteri = Pyörnin pihapiiri, vihreä rasteri = Pyörni hallitseva osa maisemaa, kiintopiste.

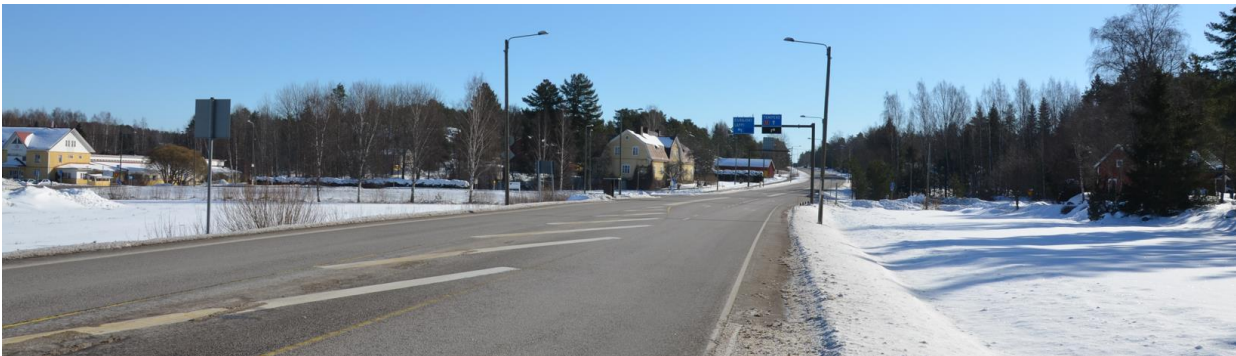
Pyörnin kunnalliskodiksi rakennettu talo muodostaa hyvin pitkälle länteen näkyvän kiintopisteen valtatieen maisemassa. Rakennus ja piha edustavat muuttuneessa ympäristössä Lapin asutushistoriaa ja rakentamista. Vasemmalla näkyy sosiaalihuollon nuorempaa kerrostumaa, Linnavuoren palvelukeskus.

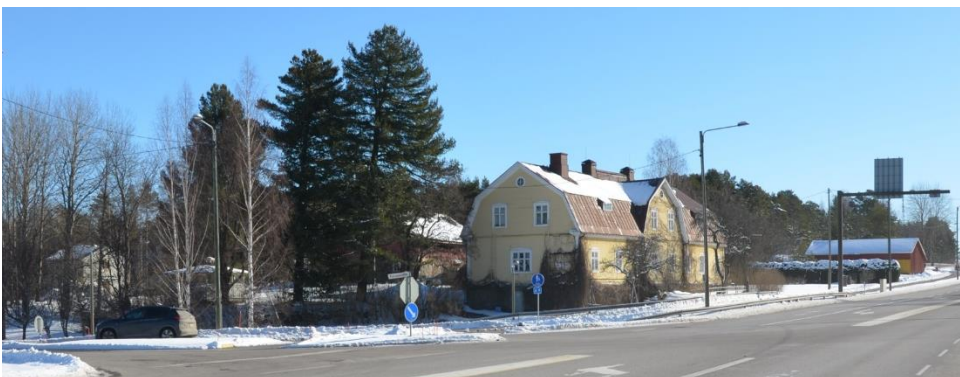
Vilja-aitta, huvimaja, navetta ja entinen kunnalliskoti sekä talousrakennukset risteysalueella.

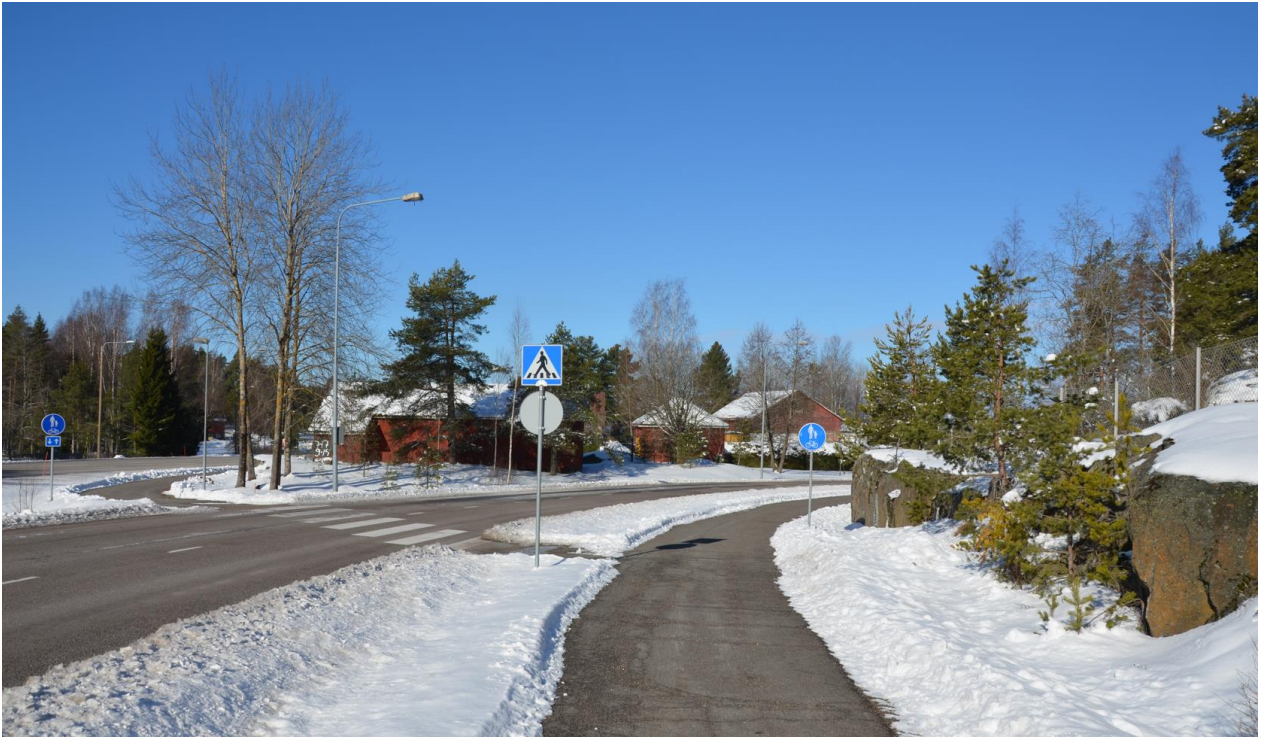
Pyörni itäpuolelta, Sahamäentien varrelta nähtynä, vasemmalla näkyy valtatie 12. Oikealla on Linnavuori. Etualalla on Pyörnin talousrakennuksia ja navetta.

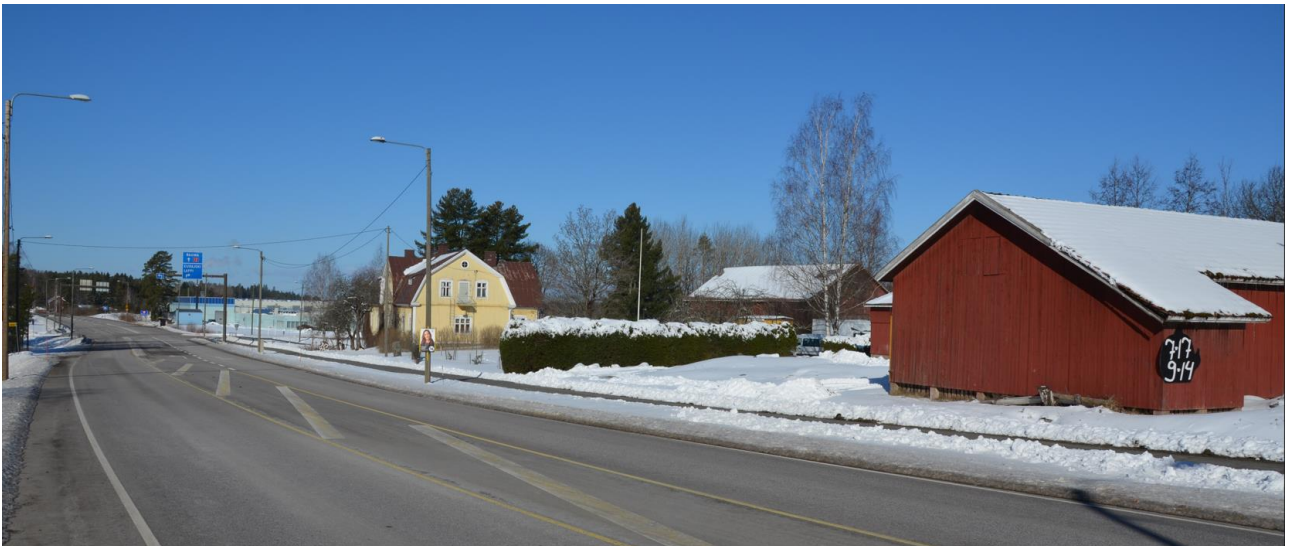
Pyörni itäpuolelta, Valtatien, Huittistentien varrelta nähtynä. Taustalla alarinteessä oleva entinen ja matala tuulilasitehdas sulautuu maisemaan.
