Rauma, Metallitie 5a
Selvitys maa-alueen mahdollisesta
pilaantuneisuudesta

Pöyry Environment Oy on saanut Rauman kaupungilta tehtäväksi selvittää Metallitie 5 a:ssa sijaitsevan tontin takaosan pilaantuneisuuden (kaupunginosa nro 13, kortteli1302). Sijaintikartta on liitteenä 1. Työn tarkoituksena on ollut selvittää maaperässä mahdollisesti olevia lika-aineita, niiden pitoisuutta, laatua ja alustavaa levinneisyyttä.

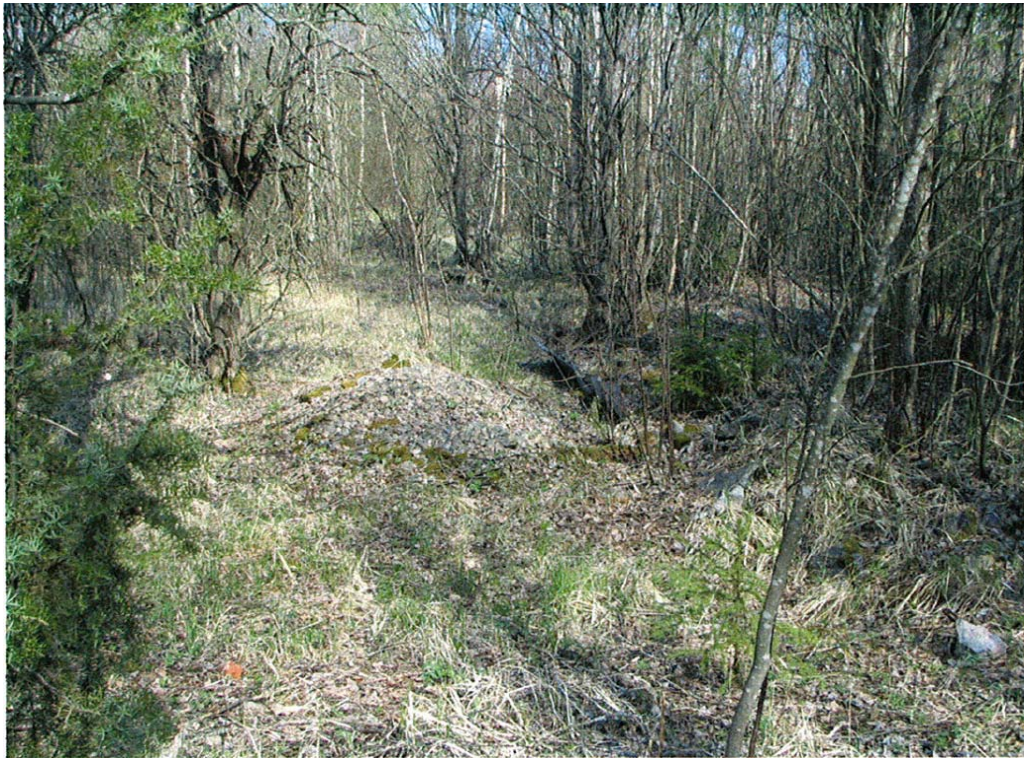
Tutkimusalueella maakasojen ja kasvipeitteen alta pilkotti pakoputken pätkiä, tuulilaseja, peltilevyjä, tiivisteitä yms. (kuvat 3 ja 4).

Kuva 3. Peltilevyjä pilkottaa maan alta.

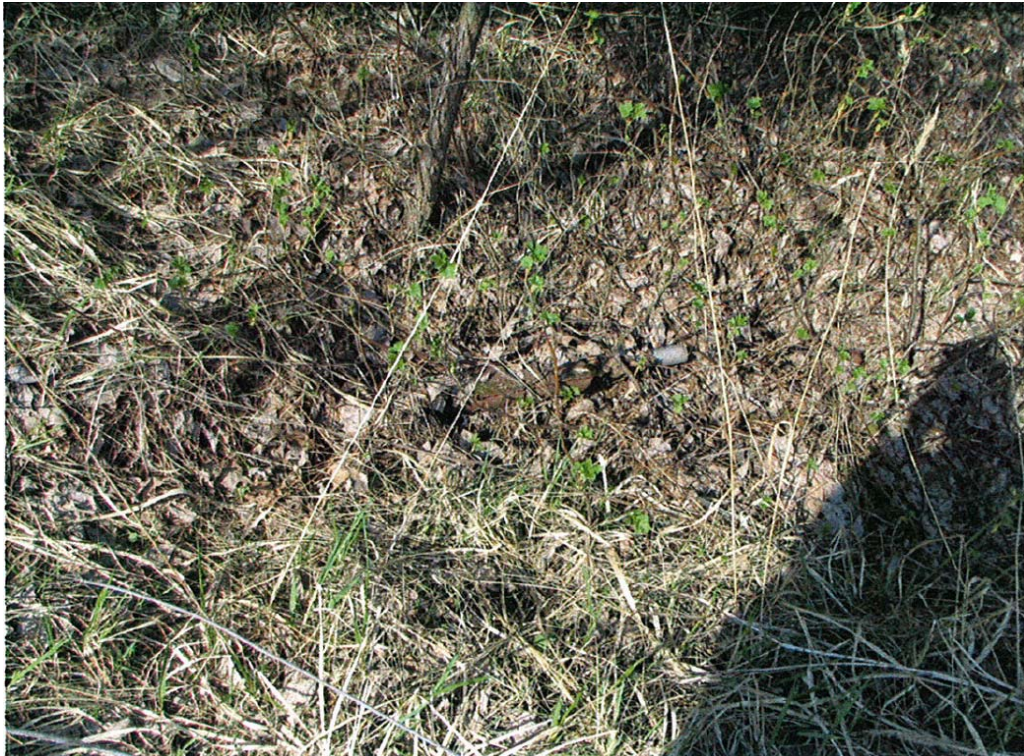
Kuva 4. Pakoputken pää näkyy maakasan alta.

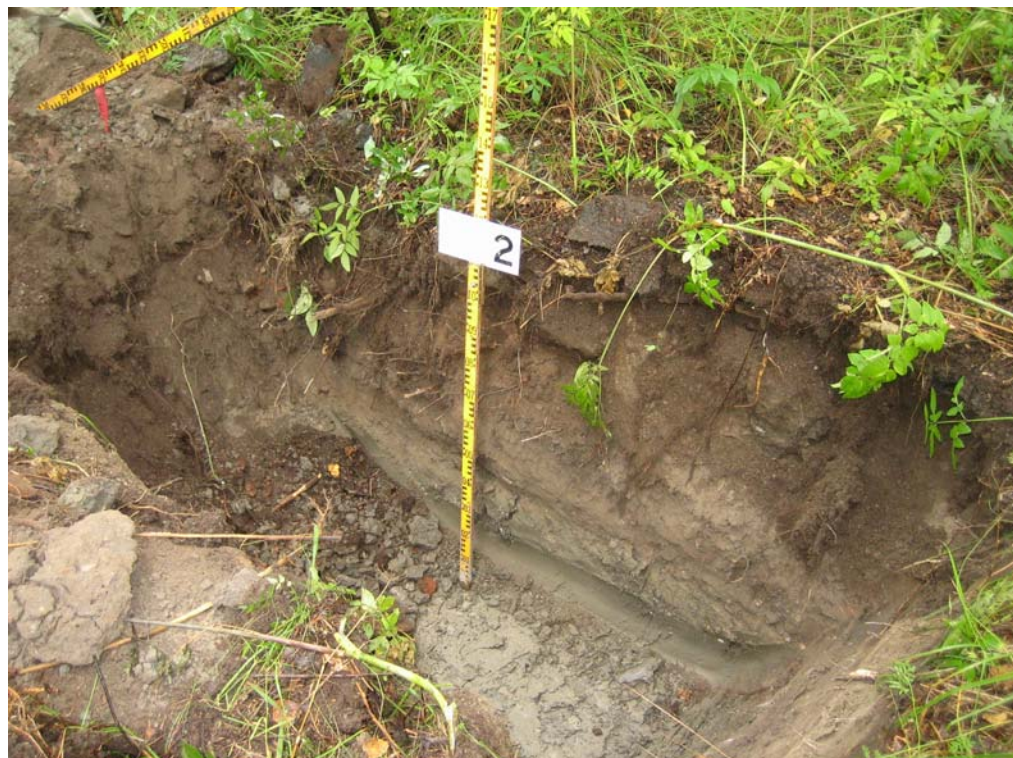
Pintakerrosten alla maaperä on pääasiassa hiekkaa tai soraa (kuva 5). Muutamassa pisteessä täyttömaana paikalle on ajettu sekamaata (kuva 6). Tutkittavan alueen pohjoisosassa pintamaa on turvetta, jonka alla on moreenia (kuva 7). Tiivis savikerros on vaihtelevasti syvyydellä n. 0,5 – 1,9 metriä. Kuvat kaikista koekuopista ovat liitteessä 3.

Kuva 5. Pintakerroksen alla hiekkaa ja alla savea (KK2).

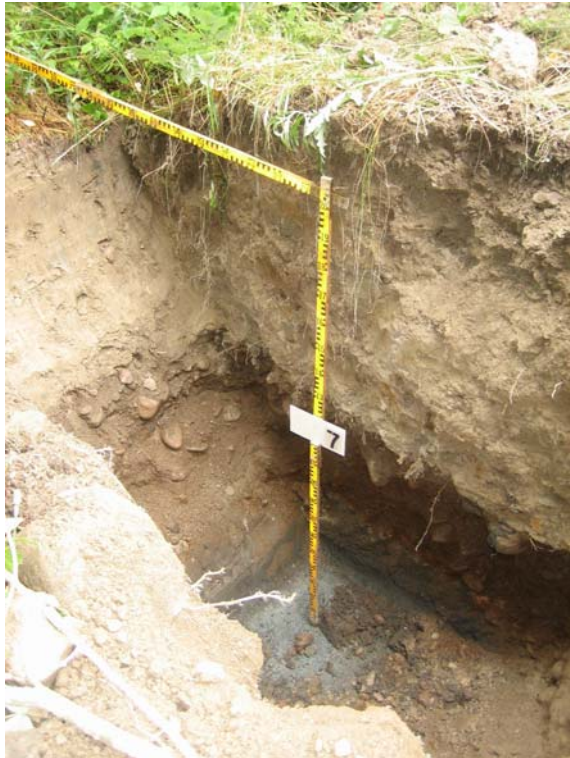
Kuva 6. Pintamaa sekamaata, alla soraa ja turvetta ja tiivis savi (KK 7).

Yhdessä tutkimuspisteessä (KK7) havaitun öljyn pitoisuus 50 mg/kg syvyydellä 1.70–1.90 m on alle raskaille öljyjakeille asetetun kynnysarvon.

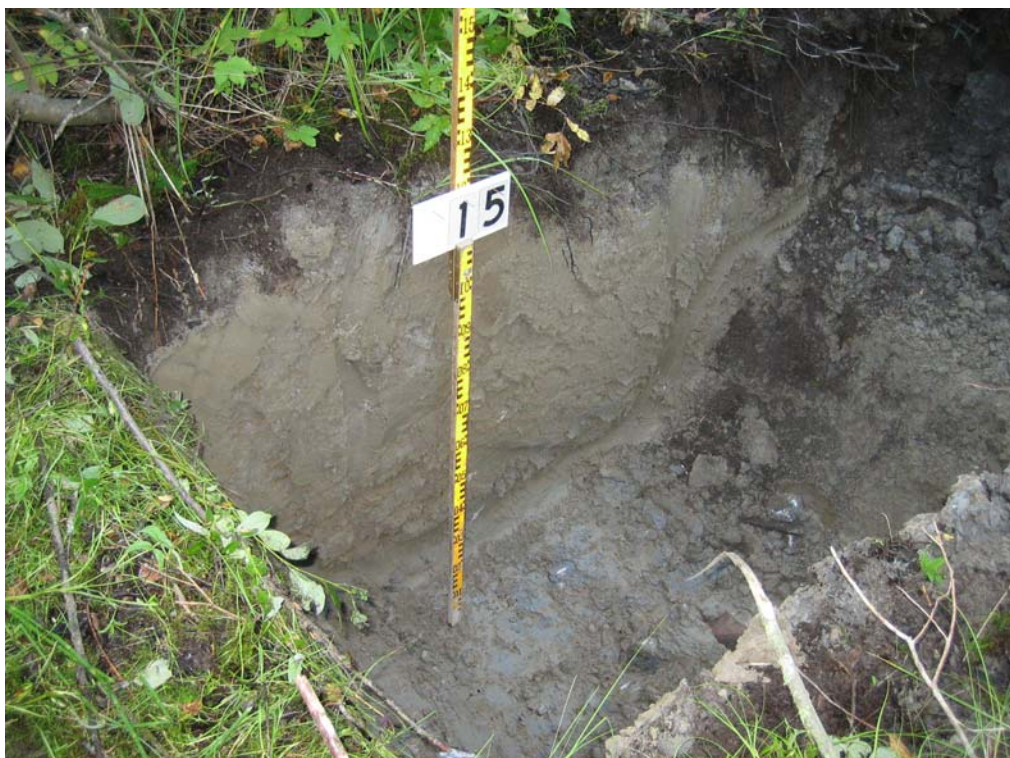
Kuva 7. Pintamaa turvetta ja alla silttiä ja silttimoreenia. (KK 15).
