UUDENLAHDEN PÄIVÄKOTI

RAKENNUSINVENTOINTI-RAPORTTI

RAUMAN KAUPUNGIN TEKNINEN TOIMIALA/ KAAVOITUS

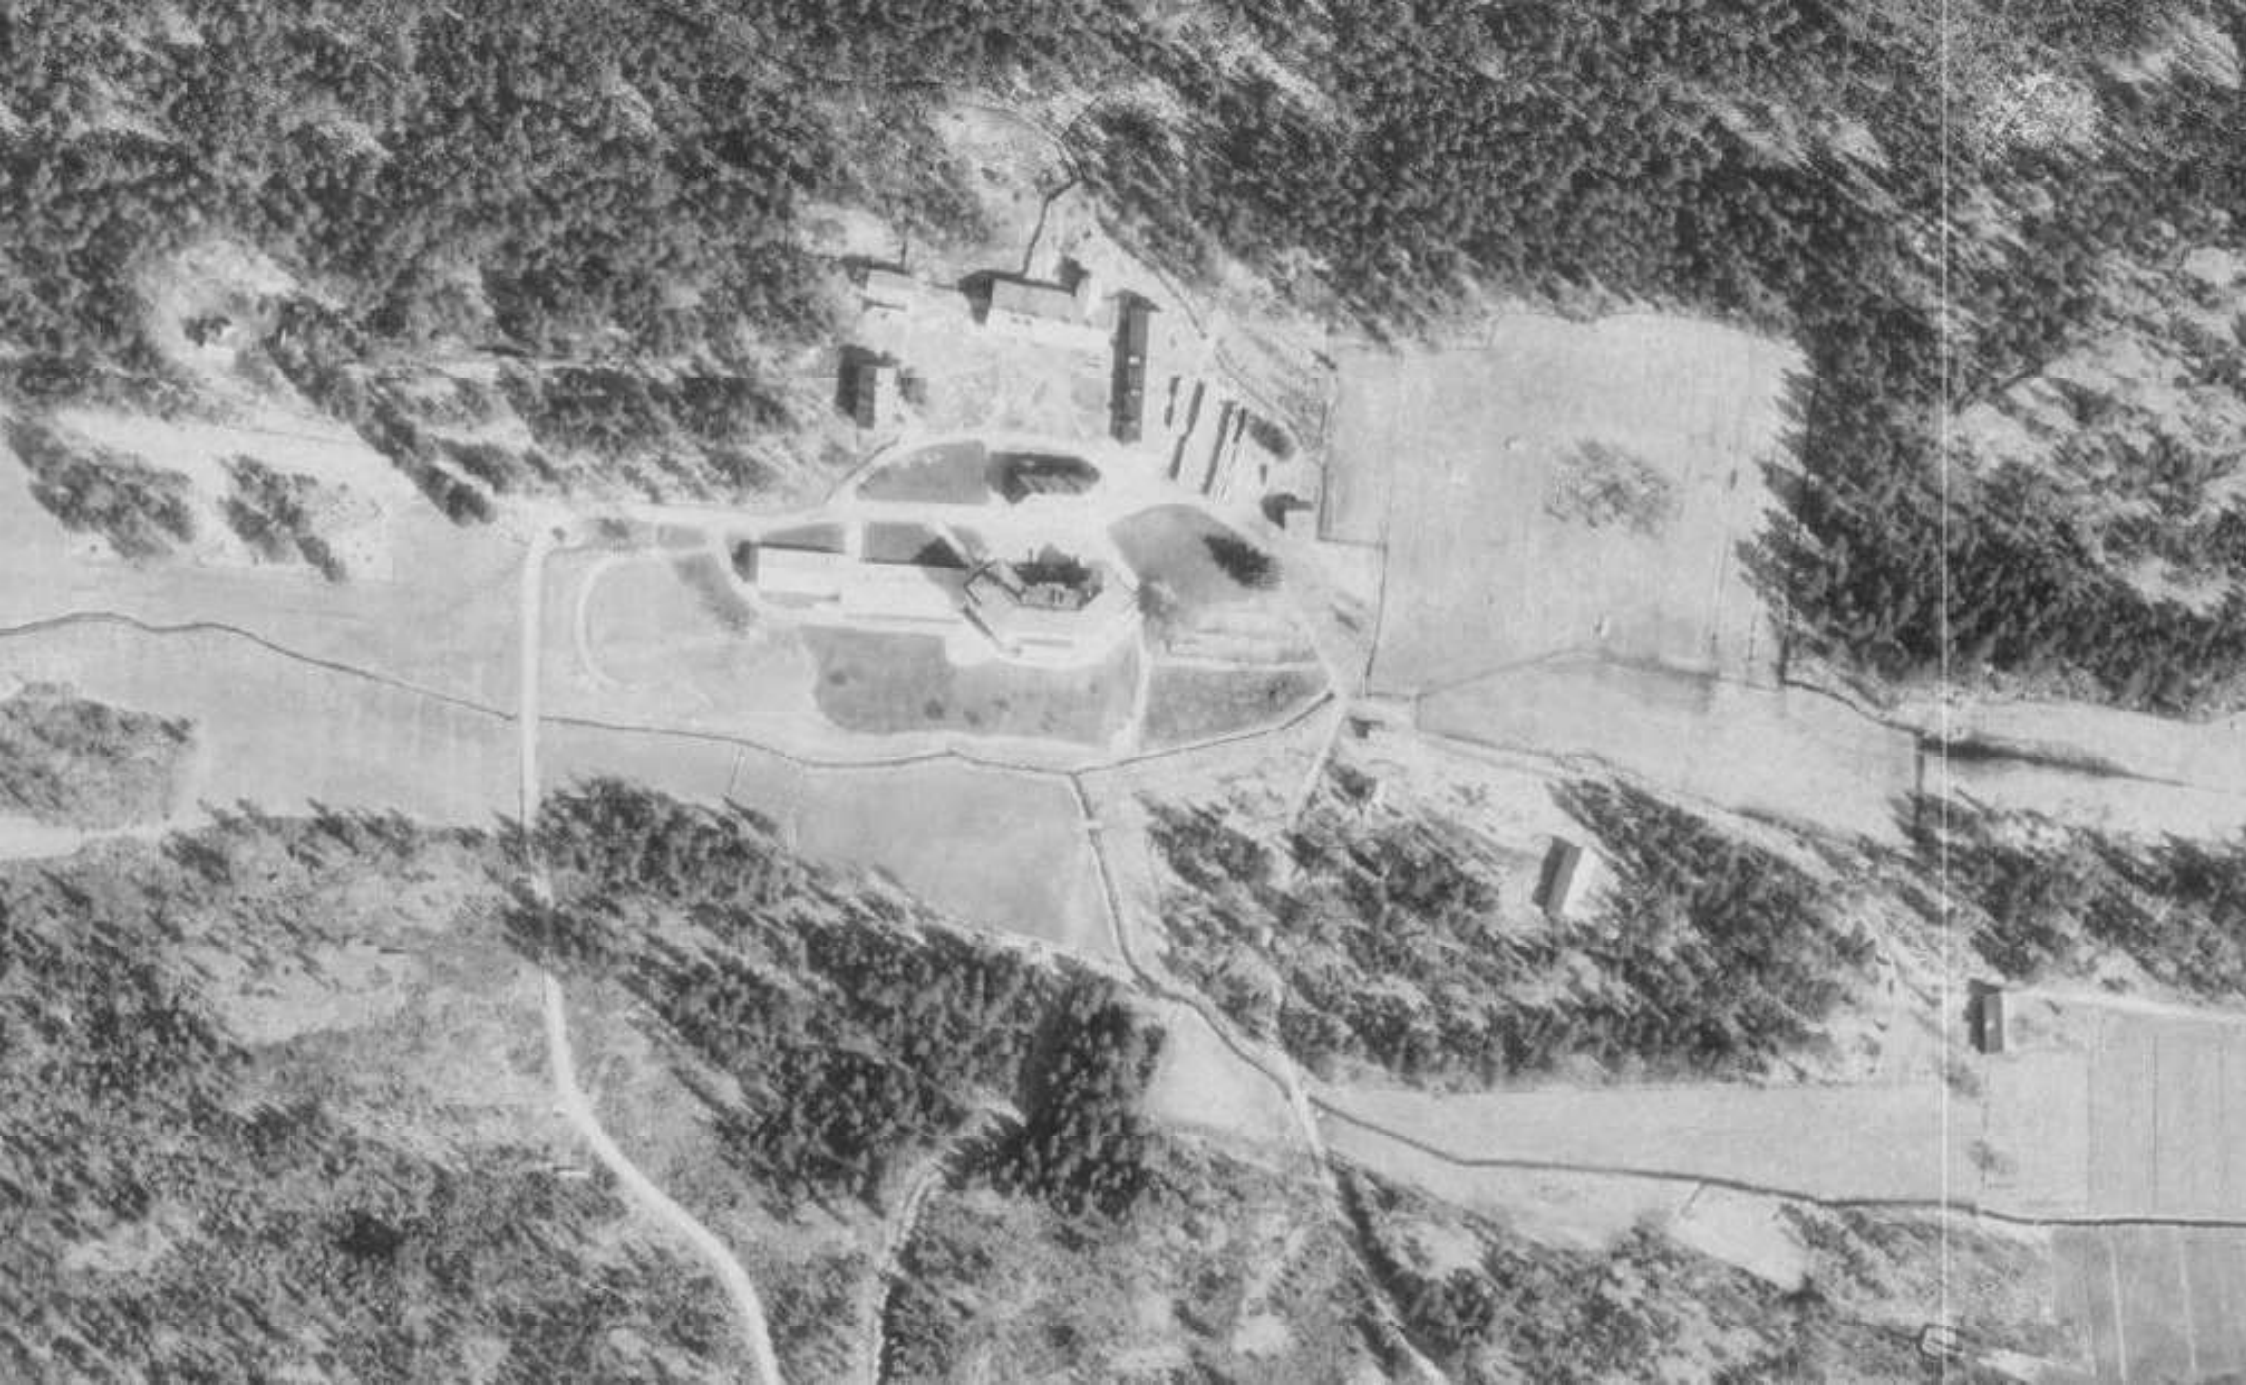
Uudenlahden päiväkoti kuvattuna vuonna 1965. Tällöin jäljellä on ollut vielä maanviljelykseen liittyviä rakennuksia. Ympäristö on metsäistä. Kuva: Trimble Locus.

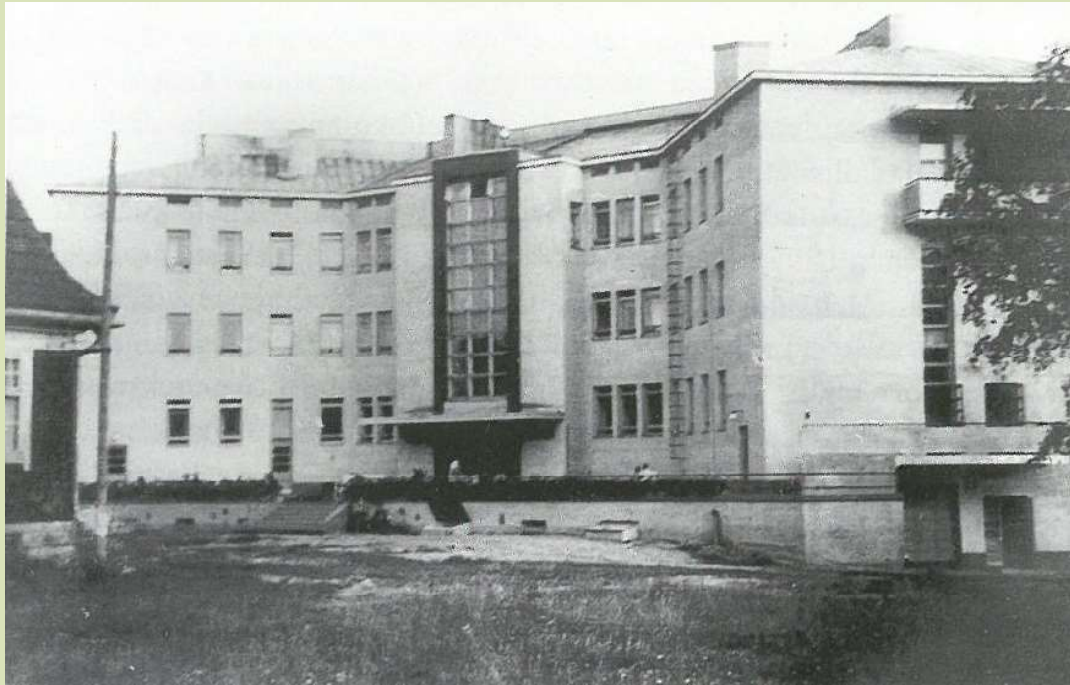
punatiiltä. Rakennuksen puolesta välistä katon rajaan saakka julkisivumateriaalina on Mineritlevy. Katon muotona on eri tasossa oleva pulpettikatto. Rakennukseen valoa tuovat kattoikkunat, jotka on sijoitettu kohteen pohjoispuolelle.

Uudisrakennus liitettiin alkuperäiseen osaan, mikä aiheutti muutostöitä. Vuonna 1937 valmistuneen rakennuksen lännenpuoleiselta sivulta poistettiin osa ensimmäisen kerroksen parveketta, ulkoporras ja ulko-ovi. Kellaritilan päätyikkuna tukittiin. Uusi ja vanha osa liitettiin toisiinsa liikuntasaumalla siten, että uuden osan I-kerroksen lattiapinta tuli vanhan osan kellarikerroksen lattiapinnan tasoon.

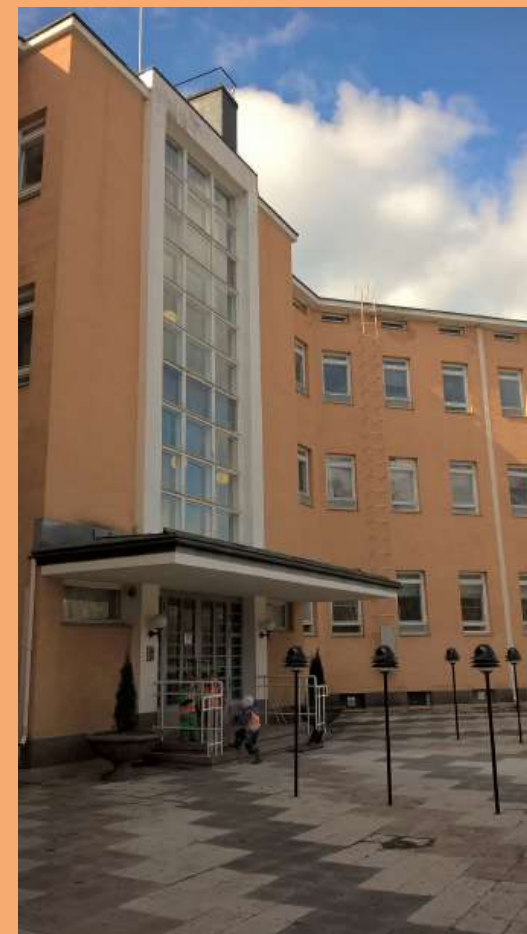
Päiväkodin sisätilat on 1990-luvun peruskorjauksen asussa. Seinät ovat neutraalin väriset ja yleisilmeeltään vaaleat. Porraskäytävä on säilynyt hyvin alkuperäisasussaan; lattiat ovat kivimosaiikkia ja portaiden käsijohteet ovat mustaa, maalattua jalopuuta. Käytävien lattiamateriaali on todennäköisesti vaihdettu 1990-luvun peruskorjauksen yhteydessä. Väliovien aukotukset ja tammiset yksityiskohdat sekä värilliset ruudut vaikuttavat iäkkäiltä, mutta metalliovet saattavat olla 1950-60-luvulta. Kellarikerroksessa on tallella puiset peiliovet.

Julkisivuiltaan rakennus on säilynyt hyvin ja rakennusajankohta on selvästi hahmotettavissa. Julkisivujen kamparappaus on paikoittain rapissut. Puuikkunat, joiden tuuletusluukku on ikkunan alaosassa, ovat säilyneet alkuperäisinä lukuun ottamatta kolmannen kerroksen uusittuja puualumiini-ikkunoita. Puiset ulko-ovet ovat alkuperäiset. Rakennuksen itäpäätyyn on valmistunut puinen jätekatos todennäköisesti 1990-luvun remontin yhteydessä.

Rakennukseen ei ole tulossa remontteja lähiaikoina.

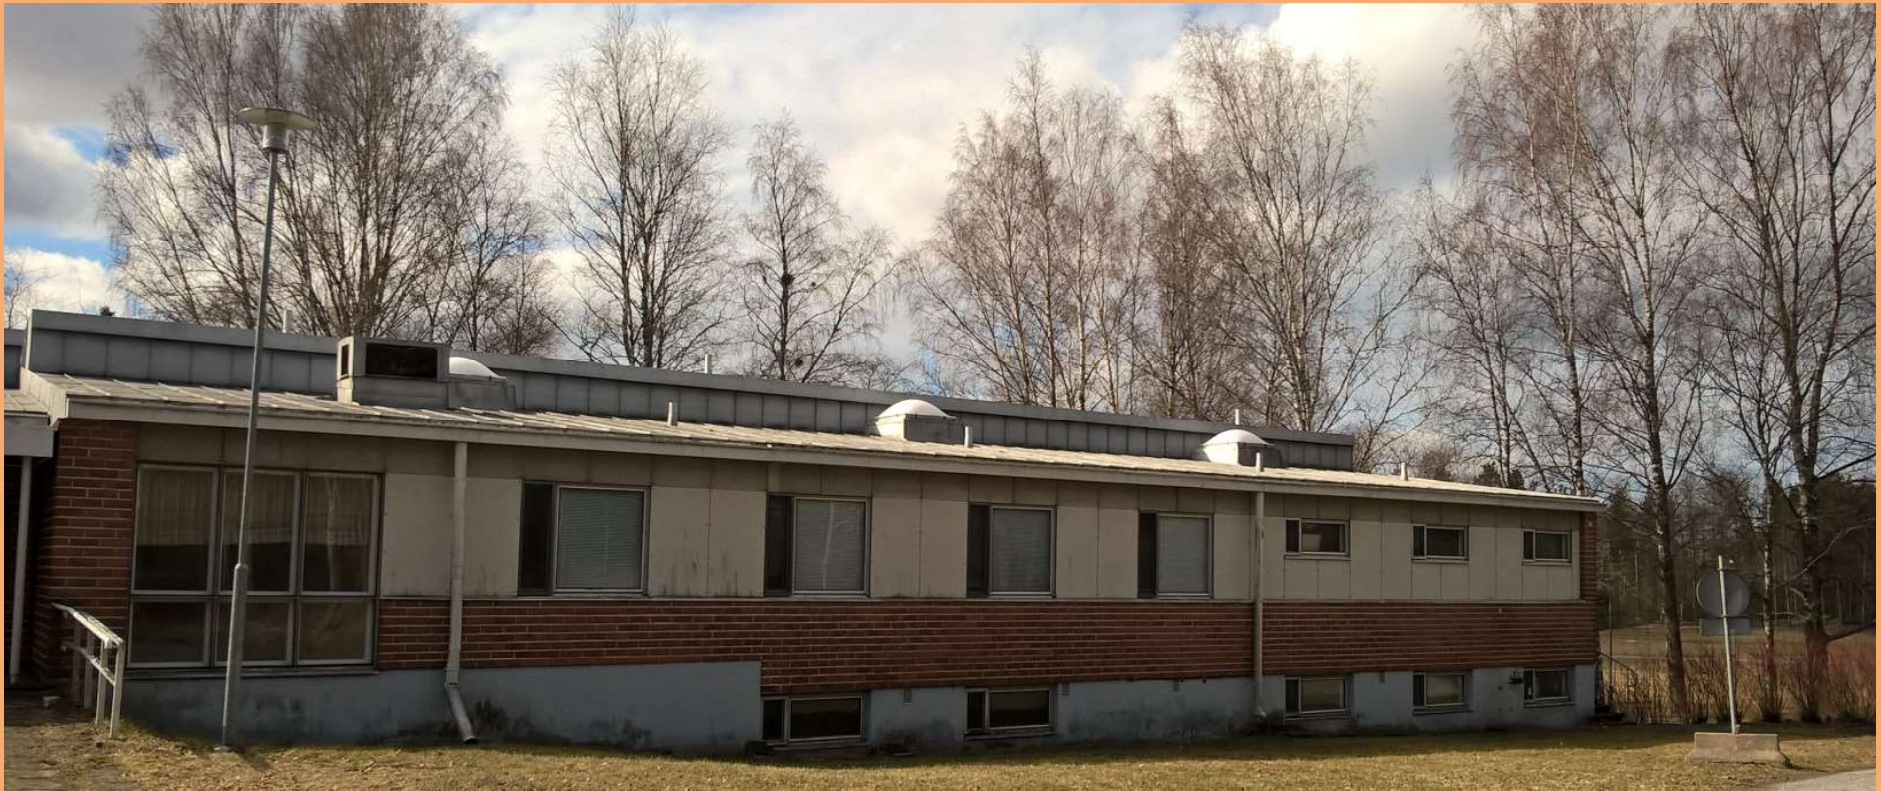
Julkisivut ovat säilyneet autenttisinä, mutta ovat paikka paikoin kunnostuksen tarpeessa. Etelään päin olevat puuikkunat ovat olleet säiden armoilla ja maali on rapissut. Samoin betonisen kivijalan maali on rapissut. Puinen ulko-ovi on alkuperäinen puuovi ja säilynyt hyvin, sen sijaan oven edustalla oleva kivetys on kärsinyt ehkä routimisesta.

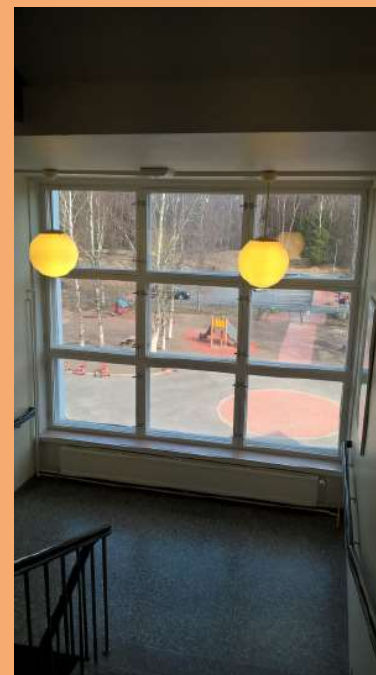
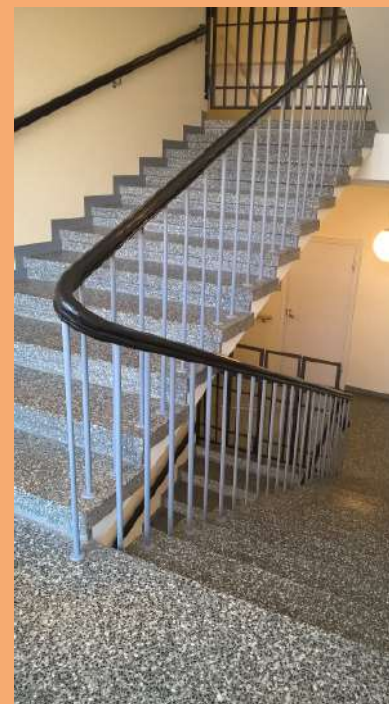
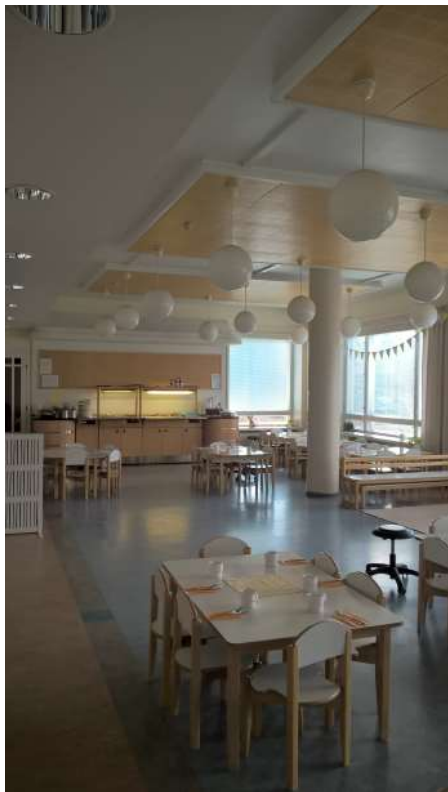
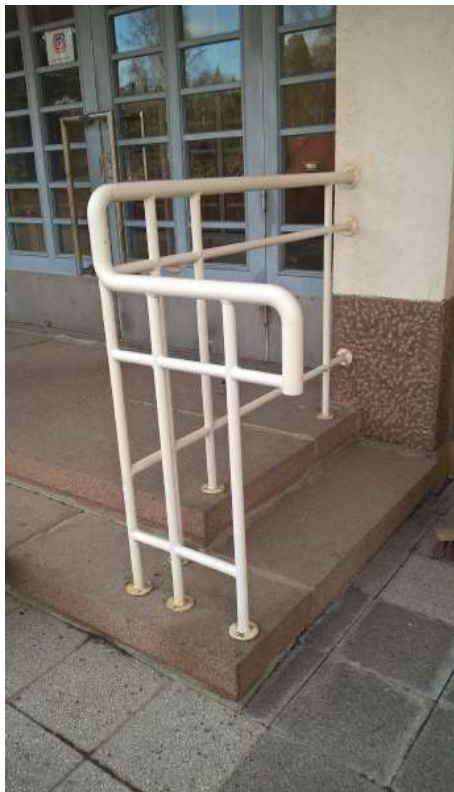
Vuonna 1937 valmistuneessa Uudenlahden entisessä kunnalliskodissa on porraskäytävässä mustanharmaat kivimosaiikkilattiat. Käsijohteet ovat pyöreää, mustaksi maalattua jalopuuta. Väliovien kehykset, joissa on värilliset koristelait, vaikuttavat iäkkäiltä, metalliset väliovet tosin vaikuttavat olevan ehkä 1950-1960-luvulta.

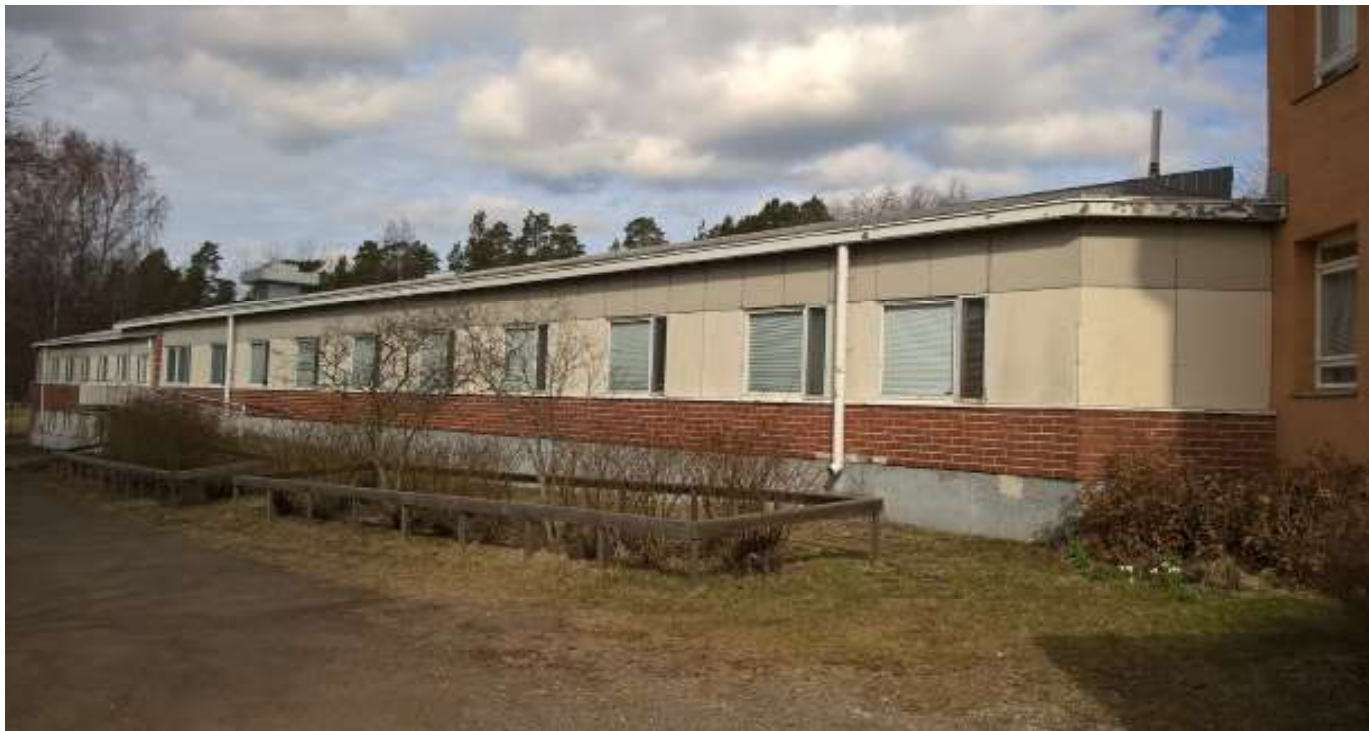
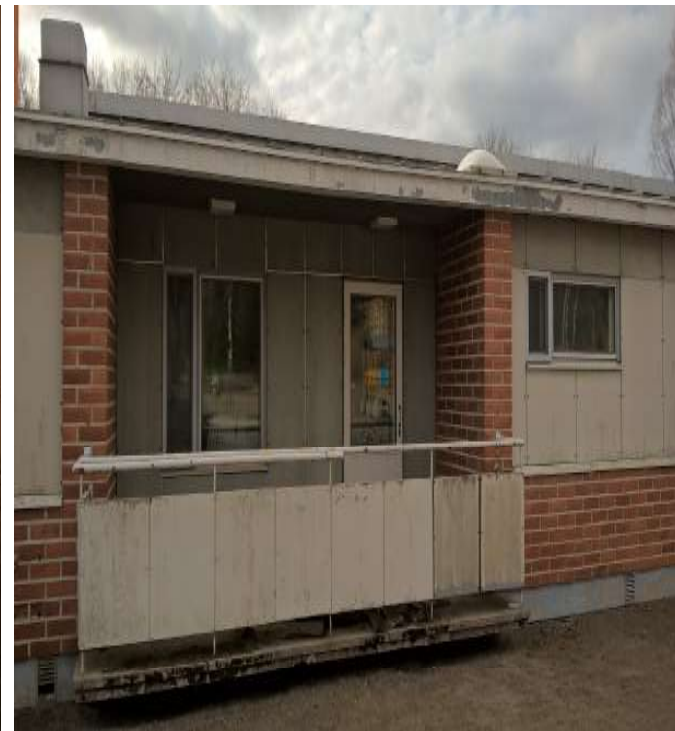
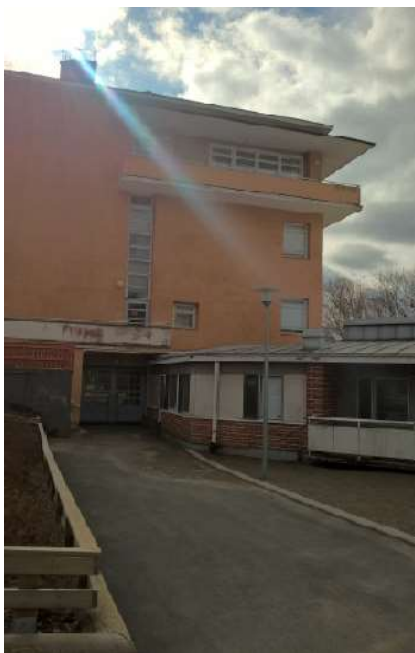
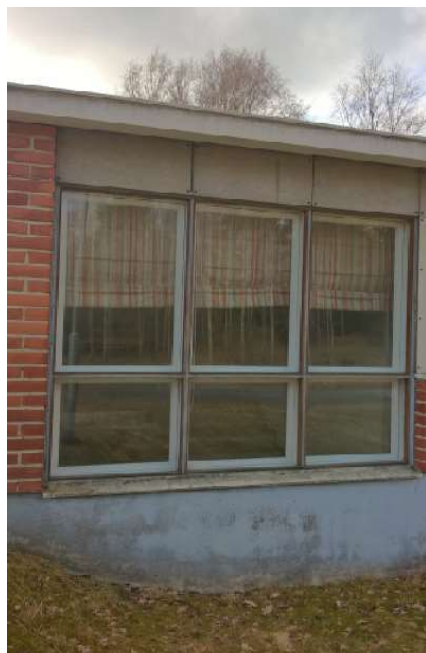
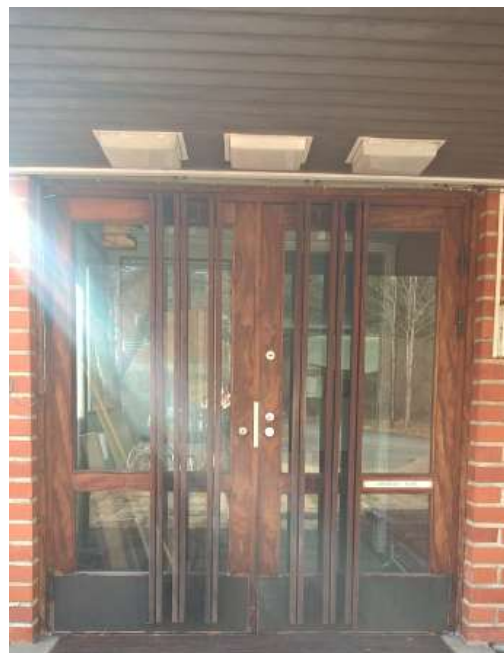
Uudenlahden päiväkodin rakennusta jatkettiin sairasosastolla vuonna 1963. Uudisosan suunnitteli arkkitehti Eero O. Kari. Matala uudisosa liitettiin vanhaan osaan rakennuksen länsipäädystä, jolloin vanhemman osan 1. kerroksen parveke jouduttiin purkamaan.

Säilytettävä nykyisellään. Alkuperäisten rakennusosien kunnossapitäminen on korjaamisen lähtökohta. Rakennusta kunnostettaessa tulee käyttää rakennusajankohdalle ominaisia materiaaleja ja pintakäsittelyitä.

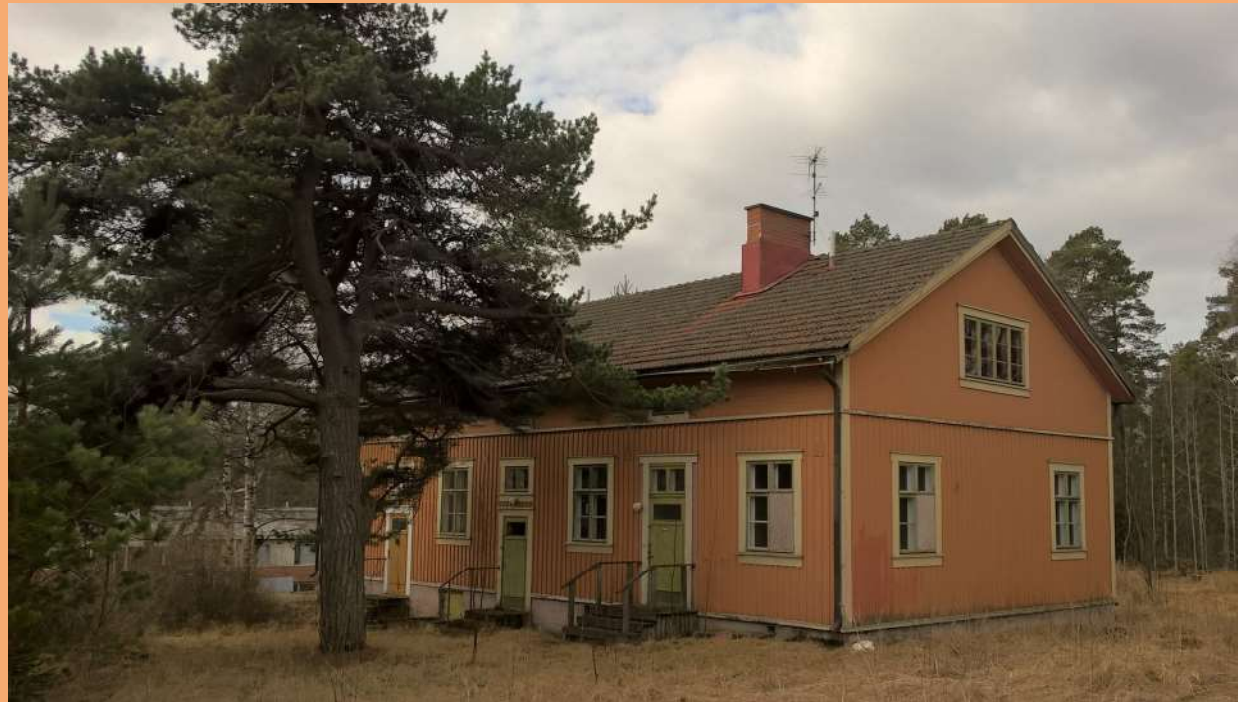
TILANHOITAJAN ASUINRAKENNUS

ALKUPERÄISKÄYTTÖ: ASUINRAKENNUS

NYKYKÄYTTÖ: TYHJILLÄÄN

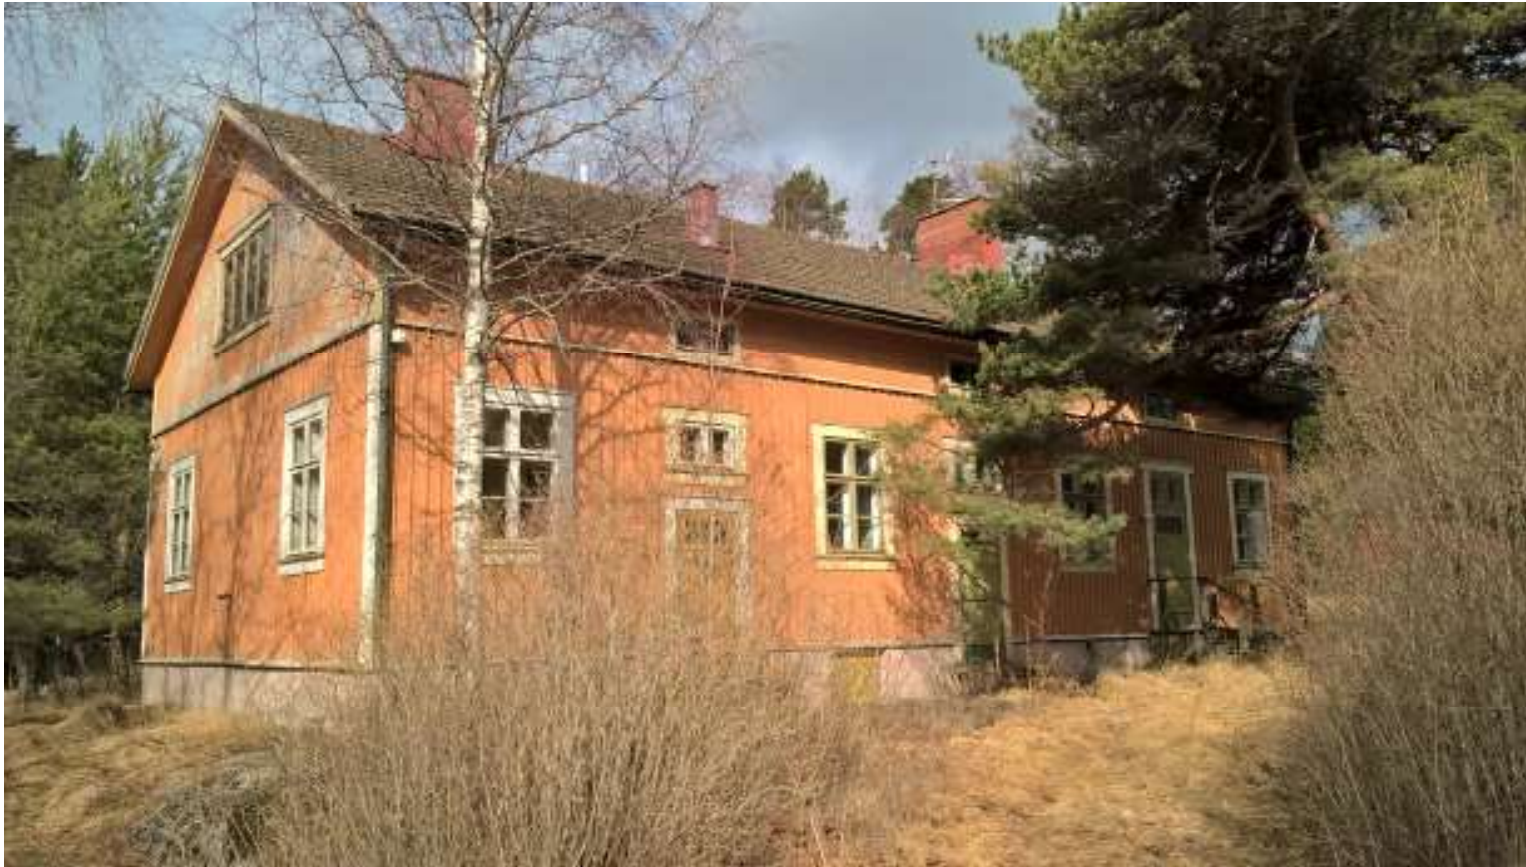
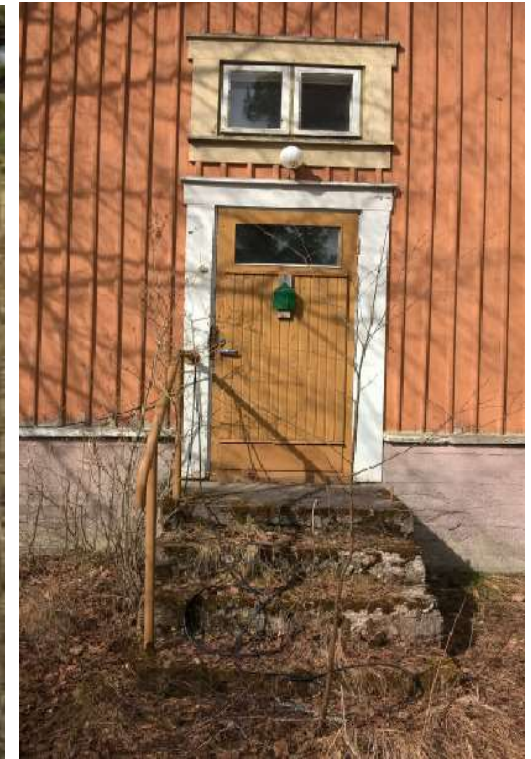
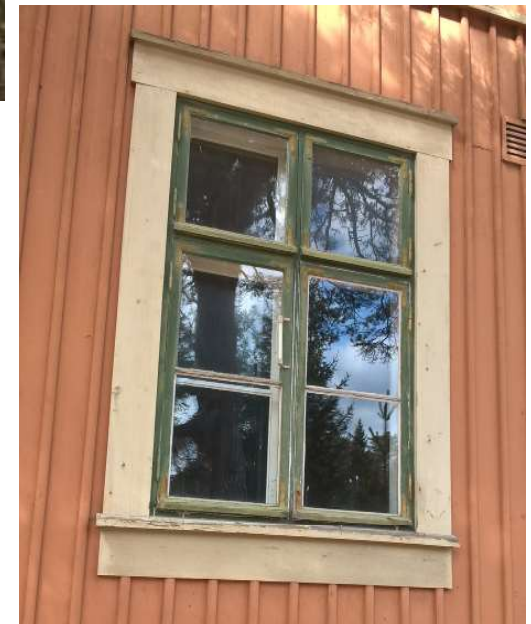
Huhtikuussa 2018 tilanhoitajan asuinrakennus vaikutti ulkoisesti melko autenttiselta ja runkoleveys alkuperäiseltä. Idän puoleisella julkisivulla on kolme sisäänkäyntiä, joihin on betoniaskelmat. Puuovet ovat ikkunalliset ja ovien yläpuolella on kamaikkunat. Ikkunat ovat kuusiruutuiset puuikkunat ja alkuperäiset. Ullakolla on ruutuikkunat molemmissa päädyissä. Muutamat ikkunoiden ja ovien kehyslaudoista on maalattu valkoiseksi. Inventointihetkellä jokunen ikkunaruutu oli rikki ja tukittu vanerilevyllä.

Tilanhoitajan rakennuksen väritys on yhteneväinen päärakennuksen eli päiväkodin rakennuksen kanssa. Tilanhoitajan asuinnakennuksessa on säilynyt paljon autenttisia rakennusosia kuten kuusi-ruutuiset puuikkunat ja sääänkäynnit puuovilla ja kamaikkunoillaan. Katteena on tiili. Rakennus on ollut asumattomana jonkin aikaa ja muutamia rikkoutuneita ikkunoita oli paikattu vanerilevyin. Rakennuksen sisätiloissa ei inventoitaessa käyty.

Säilytettävä nykyisellään. Alkuperäisten rakennusosien kunnossapitäminen on korjaamisen lähtökohta. Rakennusta kunnostettaessa tulee käyttää rakennusajankohdalle ominaisia materiaaleja ja pintakäsittelyitä.
