# RAUMAN VAIKKUSTEN HUVILA-ALUEEN RAKENNUSINVENTOINTI

Suunnitteilla olevan asemakaavan muutoksen perusselvitykseksi FM Olli Joukio Satakunnan Museosta teki rakennusinventoinnin Rauman kaupungin tilaamana Vaikkusten niemen alueella 14.3. – 23.3.2016 alueella edelleen olevilla kaupungin vuokraamilla huvilapalstoilla. Alueella ei ole aiemmin tehty vastaavaa selvitystä. Rauman kaupungin kaavoituksesta saatiin lähtöaineistoksi aluetta koskevaa asiakirjamateriaalia ja Teresia ja Rafael Lönnströmin säätiöstä muutamia valokuvia sekä rakennuspiirustuksia. Huviloiden rakennuspiirustuksia ei kaupungilla ollut joitakin poikkeuksia lukuun ottamatta. Lisäksi haastateltiin yhtä alueen nykyistä pitkäaikaista tontinvuokraajaa ja kesäasukasta sekä yhtä entistä pitkäaikaista vuokralaista. Maastotöihin käytettiin kaksi päivää, jolloin alueen rakennukset kuvattiin ja niistä kirjattiin kohdetiedot. Normaalisti rakennusinventointien yhteydessä kiinteistön omistajia/vuokralaisia informoidaan etukäteen tulevasta selvityksestä, mutta tiukan aikataulun vuoksi tämä ei ollut nyt mahdollista. Tämän inventointiraportin laatimiseen on osallistunut myös rakennustutkija Liisa Nummelin Satakunnan Museosta.

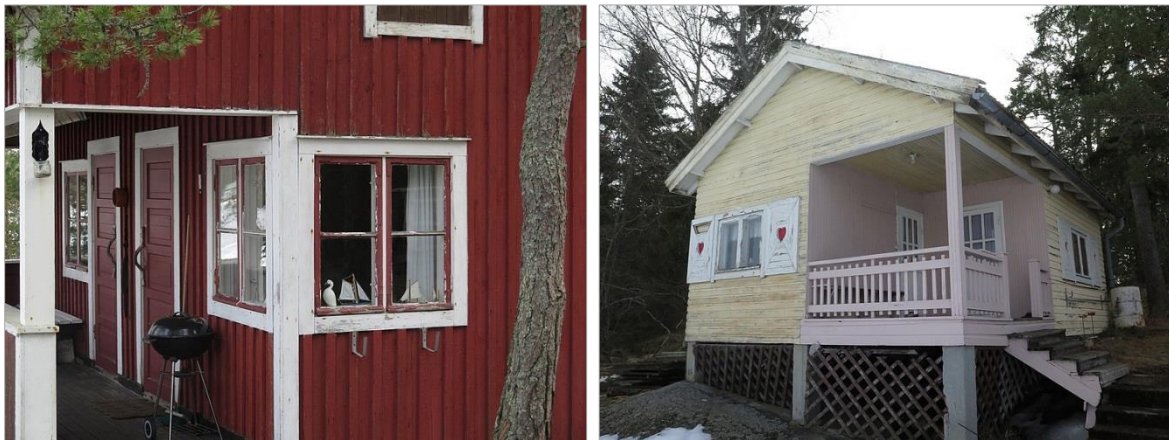
*Vaikkusten jälleenrakennuskaudelle tyypillisiä saunoja palstoilla 6 ja 10.*

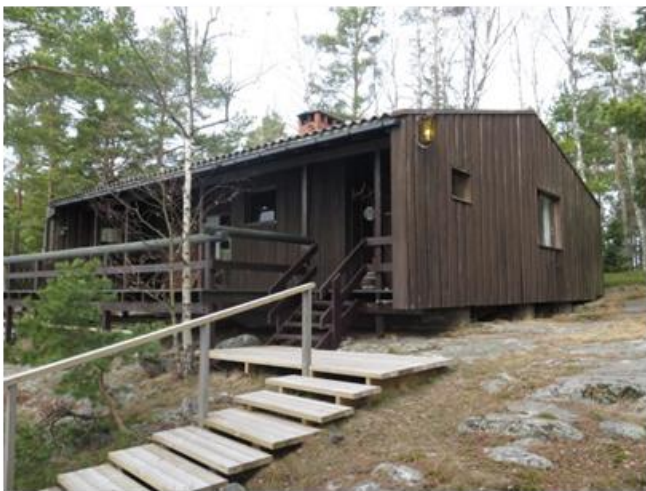
*Joitakin rakennuksia paranneltiin ja osittain myös uusittiin vuosien varrella. Kuvassa vuonna 1962 hyväksytty piirustus saunan tilalle valmistuvalle huvilalle huvilapalstalla nro 4. Kyseisen palstan rakennukset on purettu 2000-luvun alussa. Alakuvassa palstan 8 vuonna 1972 rakennettu uusi sauna.*

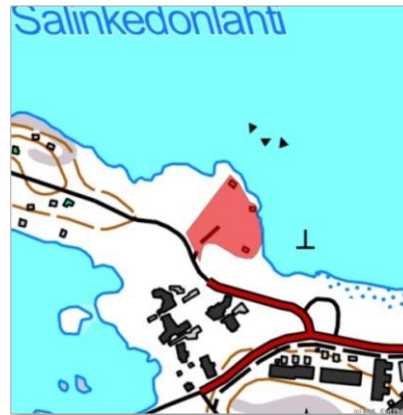
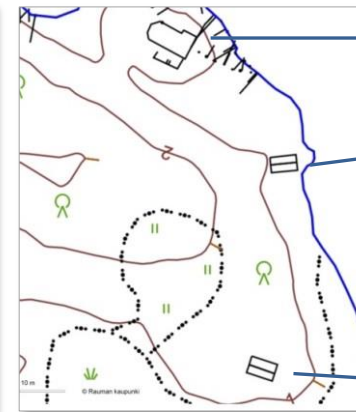
Rannassa sijaitseva **A. huvilarakennus** on rakennushistoriallisesti vaatimaton. Rankorakenteinen, kapearunkoinen ja satulakattoinen rakennus on parakkimainen. Rakennusmateriaalit saattavat olla osittain kierrätettyjä. Toiseen pätyyn on tehty mutterin muotoinen kuistiosa. Rakennus on osittain rantakallion sekä betonipylväiden päällä. Vuorauksena on pystyponttilaudoitus. Ikkunat ja iäkkäät materiaalit ovat säilyneet hyvin. Sen sijaan sementtitiilikate on pahoin sammaloitunut. Rakennuksen pihan puoleiselle sivulle on toteutettu patio luonnonkivistä.

**B. Saunarakennus** on rakentamisajankohdalleen tyyppillinen pienimuotoinen rantasauna. Rankorakenteinen ja satulakattoinen rakennus on luonnonkiviperustainen ja vuorattu peiterimalaudoituksella. Ikkunat ovat alkuperäiset. Rakennuksen vesikatteena on sammaloitunut huopa. Meren puolella on pieni sisään vedetty, pilareiden kannattama terassi.

Pihapiirissä hieman kauempana on ilmeisesti yöpymiseen tarkoitettu vaatimaton ja kevyt rankorakenteinen ja satulakattoinen **C. majoitusrakennus**, joka on valmistunut mitä ilmeisimmin viimeistään 1960-luvun alussa, todennäköisesti jo aiemmin. Sauna on perustettu nurkkakiville. Huopakate on pahasti sammaloitunut. Rakennus on vuorattu peiterimalaudoituksella.

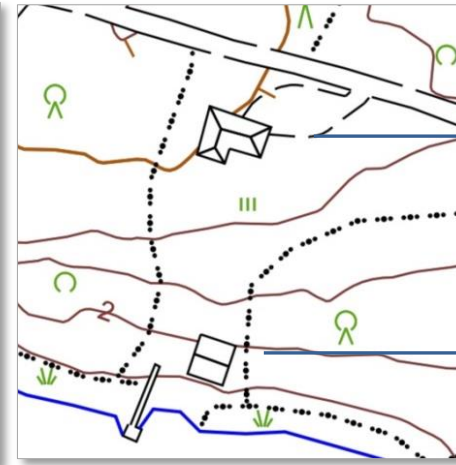
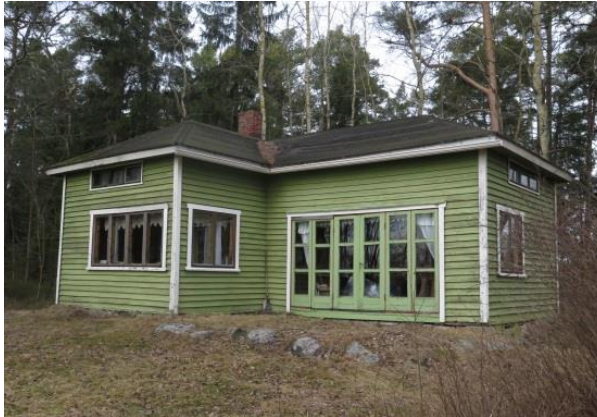
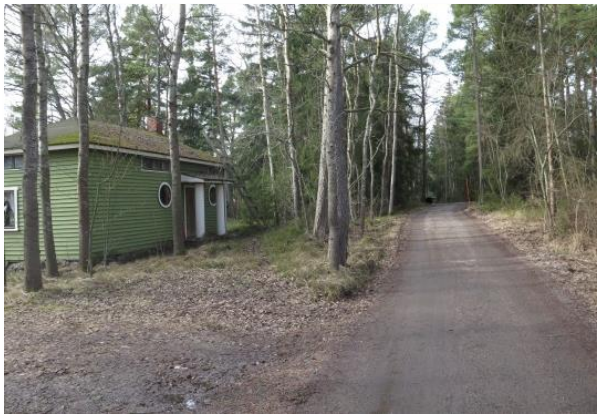
**A. Huvilarakennus** on jälleenrakennuskauden kesämökiksi yksityiskohdiltaan poikkeuksellinen. Se on todennäköisesti valmistunut jo 1940-luvun puolella. Vinkkelinmuotoisessa rakennuksessa on 1920-luvun klassismin piirteitä aumakattoineen, pylväineen ja pyöreine ikkunoineen. Rakennus on aumakattoinen ja rungoltaan vinkkelin muotoinen. Tien puoleiseen sisäänkäyntiin liittyy pieni pulpettikattoinen katos, jota kannattelee kaksi sen kokoon nähden suhteettoman järeää pyöreää paneloitua pylvästä. Sisäänkäynnin molemmin puolin on pyöreät jaottomat ikkunat. Rakennuksen muut ikkunat ovat rannan puoleista lasiseinää lukuun ottamatta kaksitai neliruutuaisia ja pystyjaollisia. Räystäiden alla on kaikilla sivuilla matala kolmeruutuinen ikkunanauha.

Rannan puolella näkyvin yksityiskohta on leveä, lasiseinän muodostava, ilmeisesti kokonaan aukeava terassinovi, joka muuttaa yhden huoneesta tavallaan katetuksi terasiksi. Aukeava lasiseinä vaikuttaa alkuperäiseltä. Oven edessä on luonnonkivillä terasoitu, mutta nykyään jo maaton patio. Rakennuksessa on matala luonnonkiviperustus. Vuorauksena on veitsiponttilaudoitus, joka saattaa olla vasta 1950-60-luvulta. Vesikatteena on limisaumahuopa, joka on päässyt hieman sammaloitumaan.

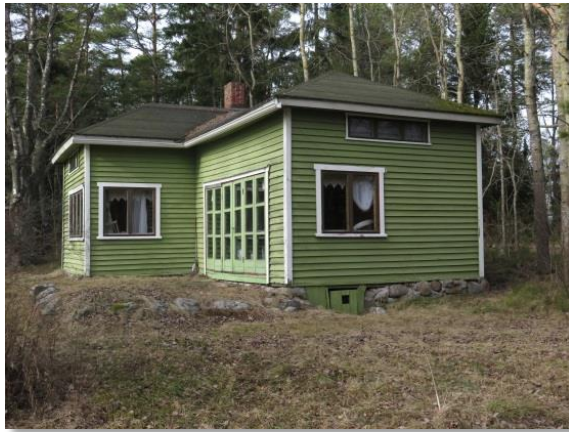
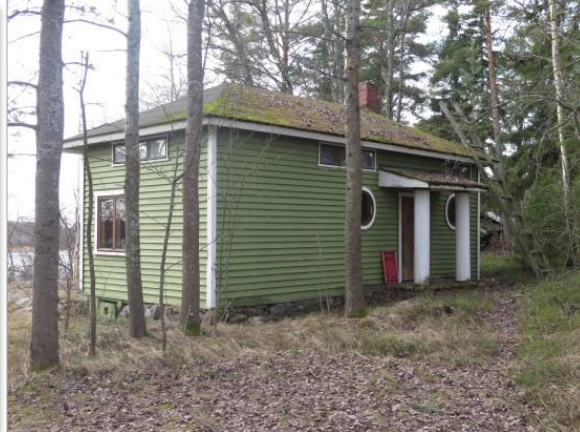
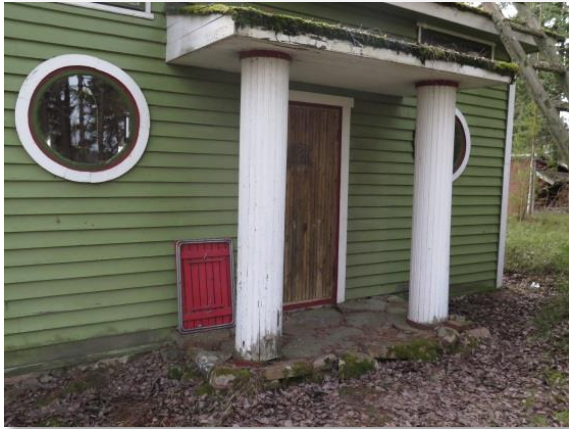
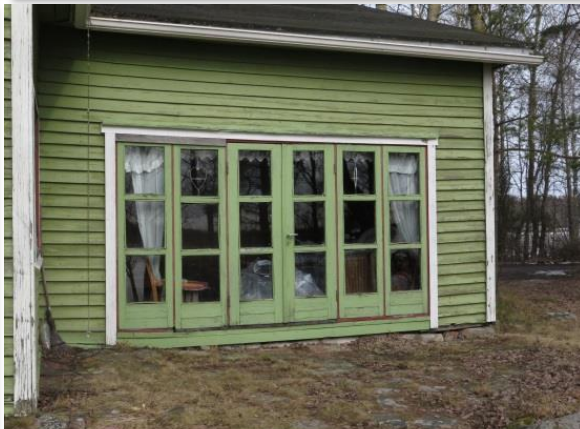
Rannassa oleva rankorakenteinen **B. sauna** on selvästi huvilaa nuorempi ja ulkoisten piirteiden perusteella voidaan olettaa sen valmistuneen vasta 1960–70-lukujen vaihteessa. Rakennus on betoniperustainen ja siinä on hyvin loiva satulakatto. Vuorauksena on tumman ruskea veitsiponttilaudoitus. Loivat, räystäättömät päätykolmiot ulkonevat seinäpinnoista ja ne on vuorattu kapeaprofiilisella pystypaneloinnilla. Pitkillä sivuilla räystäät on koteloitu. Vesikatteena on huopa. Tuuletusikkunalliset ikkunat ovat alkuperäiset. Aikansa tyyppinen saunarakennus on säilynyt alkuperäisenä.

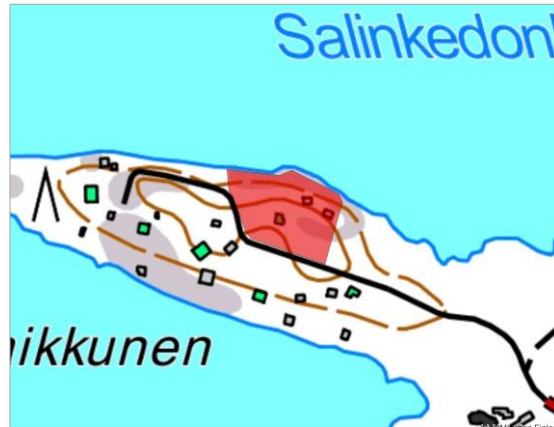
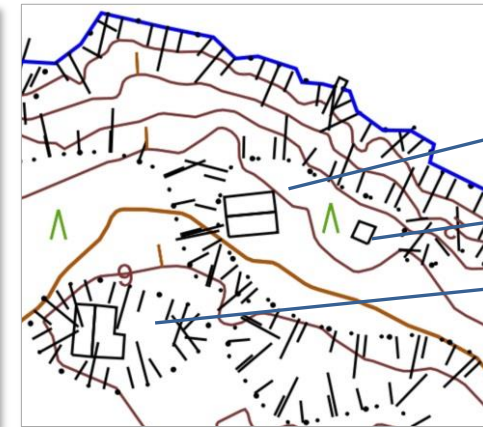
**A. Huvilarakennus** ja tien toisella puolella sijaitsevan palstan 5 huvila ovat ulkoisilta piirteiltään rakennusajankohtaansa nähden vanhahtavia koristeellisine avokuisteineen ja ristikarmillisine ikkunoineen. Myös runkomuoto muistuttaa 2. maailmansotaa edeltävän ajan rakennustavasta. Kallion päällä olevassa, lähes autenttisesti asuun säilyneessä rakennuksessa on betoni-harkkoperusta. Harkkojen väleihin on ladottu luonnonkiveä. Satulakattoinen rakennus on rankorakenteinen ja vuorattu peiterimalaudoituksella, joka vaikuttaa alkuperäiseltä. Ikkunat ovat 6- tai 9-ruutuisia ja ristikarmillisia. Sisäänkäynti on pulpettikattoinen avokuisti, jota kannattavat hirsipylväät. Rakennuksen vesikatteena on 1980-luvulla toteutettu aaltopeltikate.

Rannassa oleva rankorakenteinen **B. saunarakennus** on säilynyt myös ulkoasultaan alkuperäisenä. Se on valmistunut huvilan tavoin 1940-luvulla. Saunassa on luonnonkiviperusta toista päätyä lukuun ottamatta, jossa on betoniperustus.

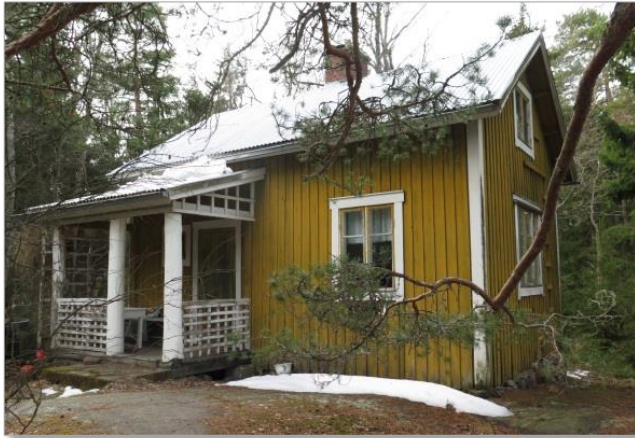
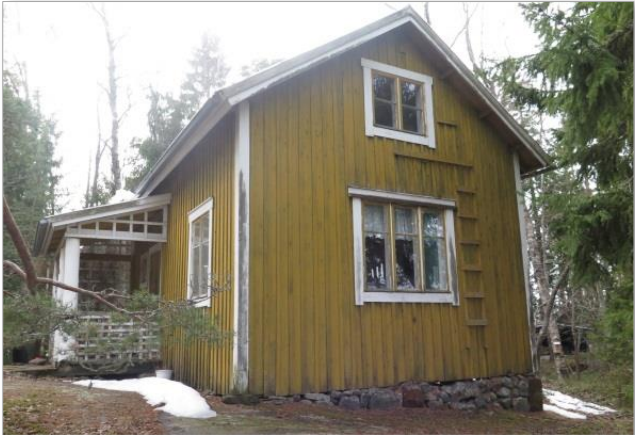
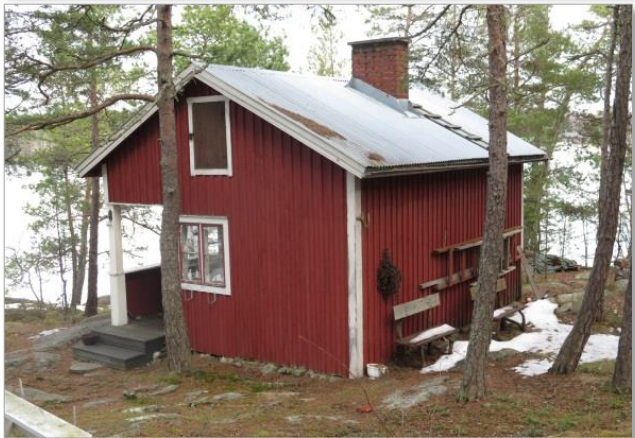
B. SAUNA

Sauna on vuorattu päärakennuksen tavoin peiterimalaudoituksella. Meren puoleisella sivulla on avoveranta. Neliruutuiset ikkunat ja peiliovet ovat alkuperäiset. Vesikatteena on sinkitty aaltopelti.

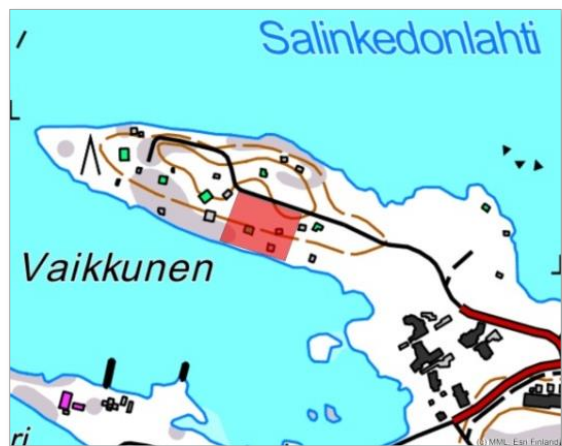
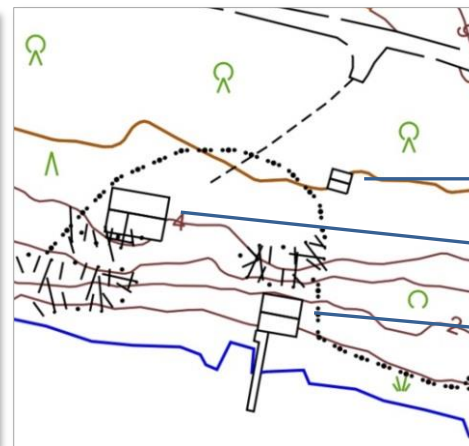
Tontilla on osittain kallion päälle rakennettu pienehkö rankorakenteinen ja satulakattoinen **A. huvilarakennus**, joka on säilynyt ulkoisesti erittäin hyvin. Viimeistään 1950-luvun alussa valmistunut huvila on rakennusajankohdalleen tyypillinen. Tyyllisesti vanhahtavat ristikarmi-ikkunat ovat alkuperäiset. Rakennus on perustettu betonipilareille. Vuorauksena on peiterimalauditus. Sementtitiilikate on sammaloitunut melko pahoin. Rannan puoleisella sivulla on avoveranta.

Rannassa on tyypillinen 1960-luvun tehdasvalmisteinen **B. pyöröhirsisauna**, jossa on loiva satulakatto ja pitkät, ylöspäin levenevät nurkat. Tumman ruskea, vuoraamaton betoniperustainen sauna on säilynyt ulkoisesti rakennusajankohtansa asussa. Vesikatteena on huopa.

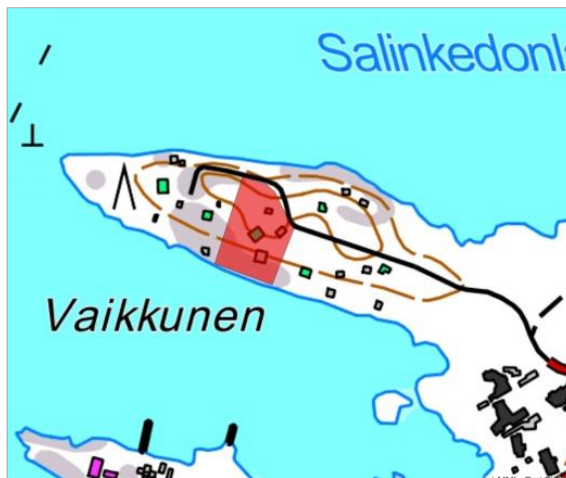
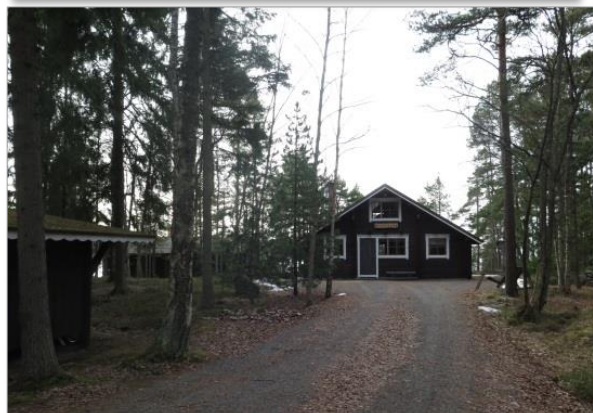
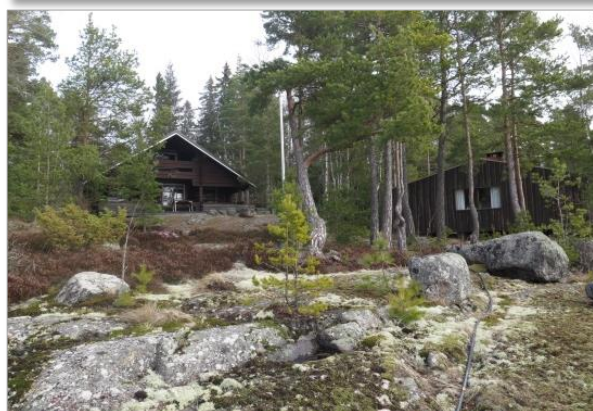
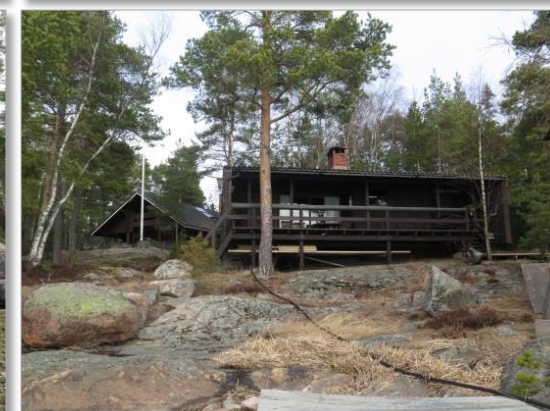
VARASTO  
AUTOKATOS  
HUVILA  
SAUNA

Nykyinen vuonna 1984 rakennettu **A. huvilarakennus** on Honkarakenteen mallistoa. Vuoraa-maton, pitkänurkkainen ja satulakattoinen hirsihuvila on ajalta, jolloin mökkirakentamisessa siirryttiin pakettirakentamiseen. Vesikatteena on bitumihuopa.

Suurikokoinen **B. sauna** on rakennettu vuonna 1972. Rankorakenteinen, satulakattoinen ja betoniperustainen rakennus edustaa aikansa modernia ihannetta ja poikkeaa Vaikkusten muusta rakennuskannasta. Päädyistään räystäätön ja väriltään tumman ruskea, rantamaisemaan kauniisti sulautuva rakennus on vuorattu raakalaudasta toteutetulla lomalaudoituksella. Vesikat-teena on ondulinekatte. Rannan puoleisella sivulla on avoterassi. Saunan ulkoasu on säilynyt alkuperäisenä.

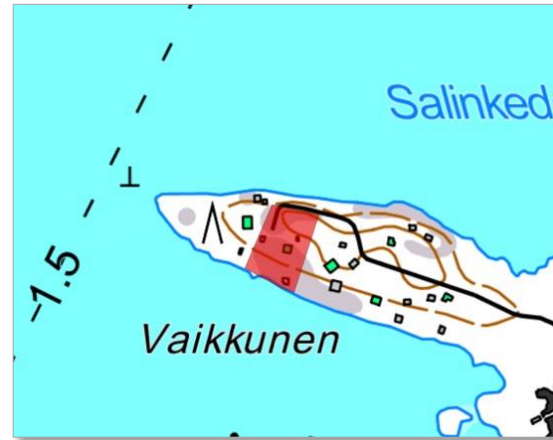
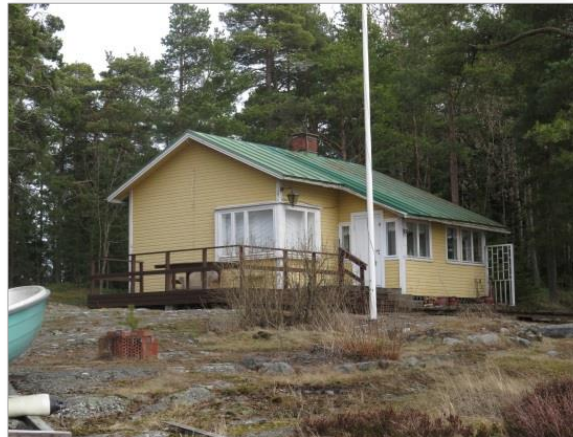
Tontille valmistui ilmeisesti vielä 1950-luvun aikana nykyinen rankorakenteinen ja satulakattoinen **A. huvila**, joka edustaa ajankohdalle ominaista, vaatimatonta kesämökkirakentamista niin runkomuodoltaan kuin yksityiskohdiltaankin. Betonipilareille perustettu huvila on säilynyt ulkoisesti erittäin hyvin. Vuorauksena on vaakaponttilaudoitus. Rakennuksessa katonlape jatkuu yhtenäisenä kuistiosan päälle. Ikkunat ovat rakennusajankohdalle tyypillisesti tuuletusikkunalliset ja kuistiosassa jaottomat. Rakennuksen kulmassa on hieman ulkoneva, erkkerimäinen ikkuna, jota kehystää sormipanelointi. Vesikatteenä on saumattu pelti. Länsipäätyyn on hiljattain rakennettu puurakenteinen terassi rakennuksen perustuksen korkeudelle.

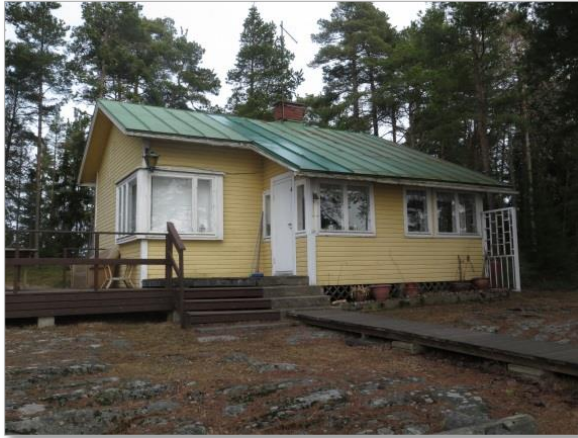
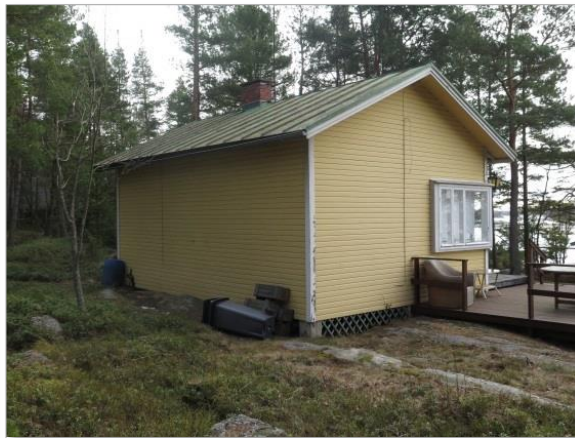
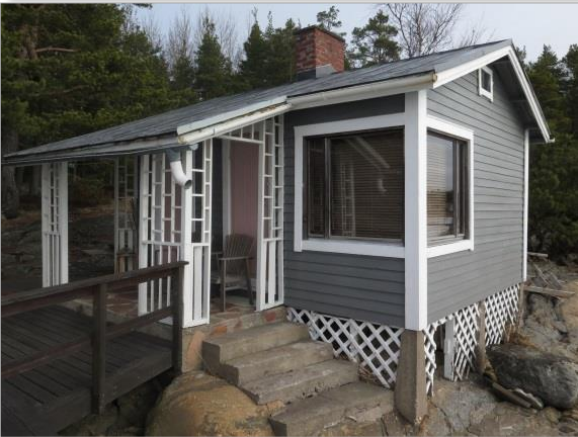
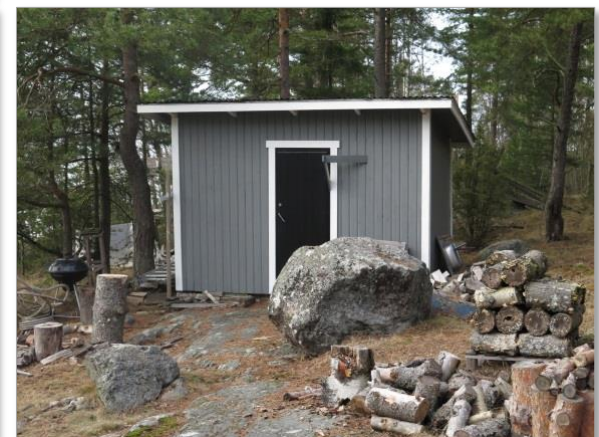
Rannassa on osittain betonipilareiden kannattama, osittain kallion päällä oleva **B. sauna-rakennus**, joka on valmistunut mitä ilmeisimmin 1950–60-luvulla. Rakennus on säilynyt alkuperäisenä lukuun ottamatta rannan puolelle ilmeisesti myöhemmin tehtyä, rakennuksen mittasuhteisiin nähden suurikokoista kulmaikkunaa. Saunaa on kunnostettu viime vuosina. Vuorauksena on alkuperäiseltä vaikuttava veitsiponttilaudoitus. Vesikatteena on saumattu pelti. Pihapiiriin kuuluu lisäksi **C. kaksi vaatimatonta vajarakennusta**.

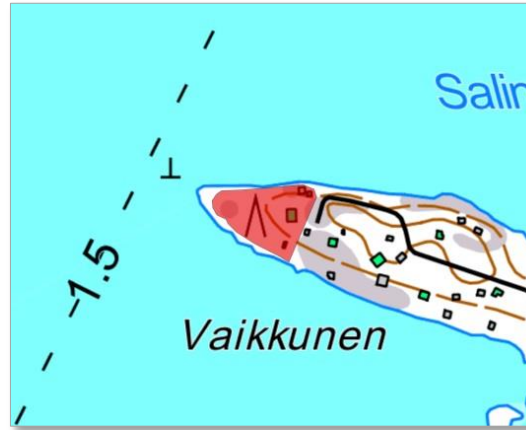
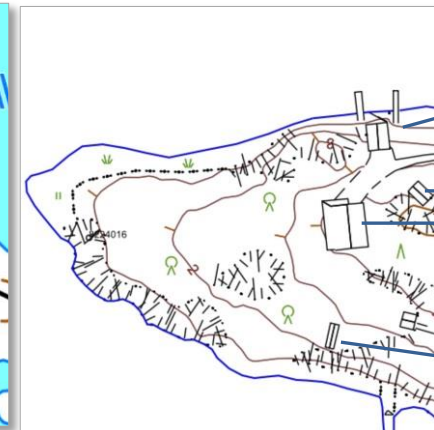
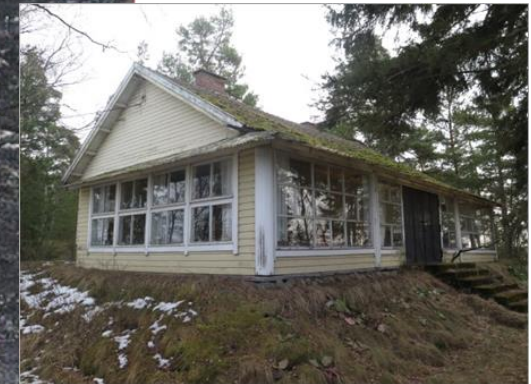
Vaikkusten muita mökkejä kookkaampi ja näyttävämpi **A. huvilarakennus** on valmistunut ilmeisesti jo 1940-luvun puolella, mutta viimeistään 1950-luvun alussa. Terasia ja Rafael Lönnströmin säätiiön arkistossa on säilynyt valokuva, jossa huvilarakennus näkyy taustalla, mutta vielä ilman koko rakennuksen levyistä vilpolaa, joka on ilmeisesti rakennettu kesän 1962 aikana. Vilpolan piirustukset on päivätty 7.6.1962. Lännen puoleinen pitkä seinä jätettiin ilmeisesti vielä aluksi avoimeksi, koska rannan puoleisen, moniruutuisen ikkunaseinän ja siihen liittyvän erikoisen metallisen parioven piirustukset ovat kesäkuulta 1964. Lasiseinäinen ja puolet rakennuksesta kiertävä erkkerimäinen ja täysin 1960-luvun alun piirustusten asussa säilynyt vilpola onkin rankorakenteisen ja satulakattoisen huvilan leimallisin ja näkyvin piirre.

Huvilan seinät on vuorattu vaaka-ponttilaudoituksella. Muuten pelkistetyn rakennuksen toinen erityispiirre ovat moniruutiset ja osittain jaoltaan epäsymmetriset,

*Kesänviettoa Teresia Lönnströmin huvilalla 1950-luvun loppupuolella. Taustalla näkyy huvilan pohjoispäätty pylväineen, johon noin vuonna 1962 on lisätty alukuvasessa näkyvä vilpola. Ylemmässä kuvassa pylväs vilpolaan liitettynä. Teresia ja Rafael Lönnströmin säätiiön arkisto.*

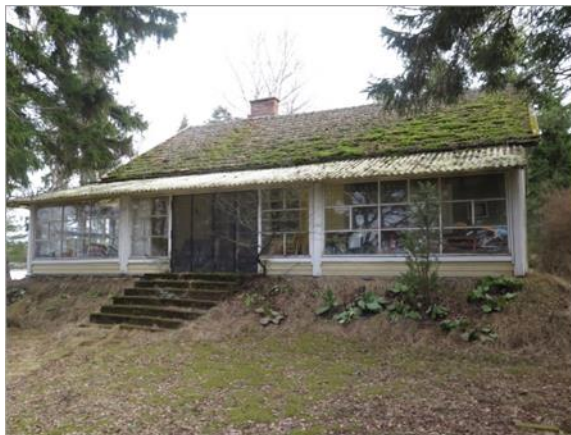
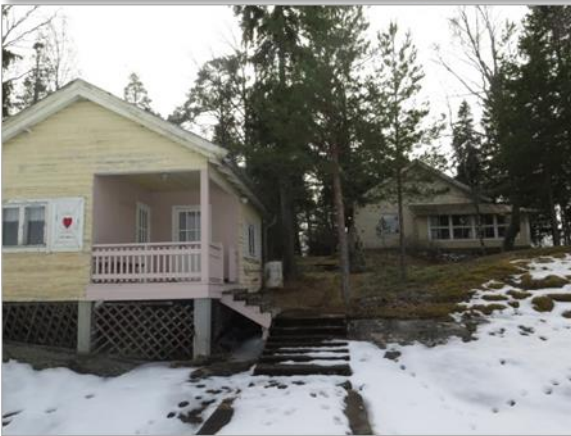
ikkunat, jotka on osittain toteutettu keveyden vuoksi yksipuitteisina. Alkuperäisiä ikkunoita ja samalla puitejaolla varustettuja lasiovia voidaan pitää jälleenrakennuskauden arkkitehtuurille jossain määrin ominaisena, vaikkakaan ei tavanomaisena. Saman tyyppinen Ikkunaratkaisu toistuu myös myöhemmin toteutetussa vilpolassa. Rakennuksessa on sementtitiilikate, joka on pahasti sammaloitunut. Lasiverannalla on ilmeisesti alkuperäinen valokate 1960-luvulta.

Pihapiiriin kuuluu lisäksi rannassa sijaitseva vaatimaton ja huonokuntoinen rankorakenteinen ja satulakattoinen **C. rakennus**, joka on todennäköisesti entinen leikkimökki, sauna tai vierasmaja.
