Satakunnan Museo

Vanhan Rauman rakennusinventointi

Raportti 7.6.2013 Kirsi Niukko

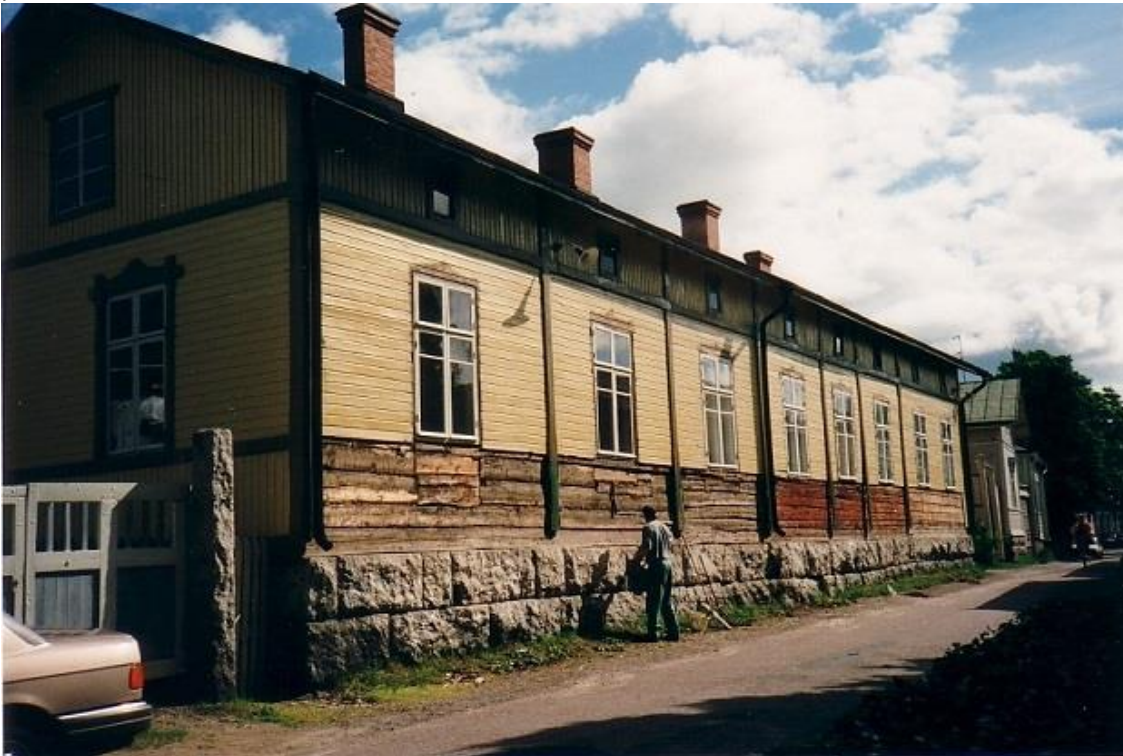
Enwallan päärakennuksen kunnostus 1990-luvulla. Kuva: Timo Tuomola

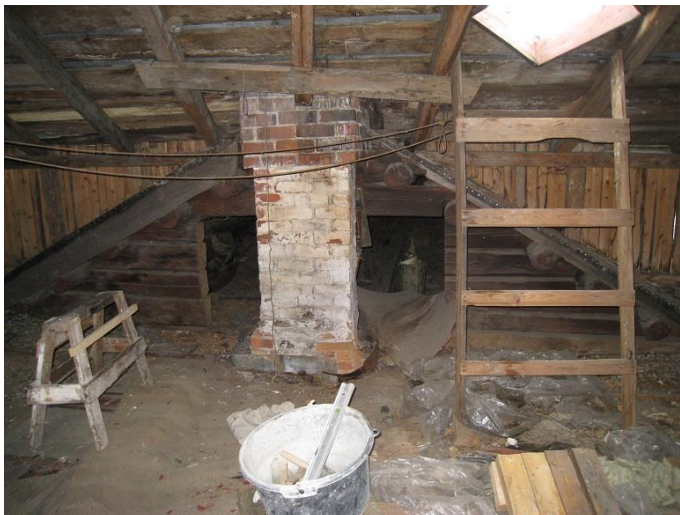
Toisinaan koko rakennus on korotettu kerralla ja vintti on suora ja avoin tila. Tyypillinen Vanhan Rauman avovintti kertoo rakennuksen laajennuksista, jatkoksista ja korotuksista. Jyrkkiä portaita vintille tultaessa usein on edessä tasanne, jonka edessä on muutaman hirsikerran korkeinen korotus, vanha rakennuksen ulkoseinä, rakennusta on siis levennetty sisäpihan puolelle ja korotettu. Seinässä saattaa myös olla jäljellä vanhaa ulkomaalia. Vintillä saattaa myös törmätä vanhaan matalaan, vuoliaisrakenteeseen kuten Sonkin asuinrakennuksessa. Vanha vuoliaisrakenne on myös saatettu jättää korotetun osan sisään, kuten Hauenguanon vanhassa asuinrakennuksessa tontin länsireunalla.

Hauenguanon vintti. (Kuva: Olli Joukio 2011)

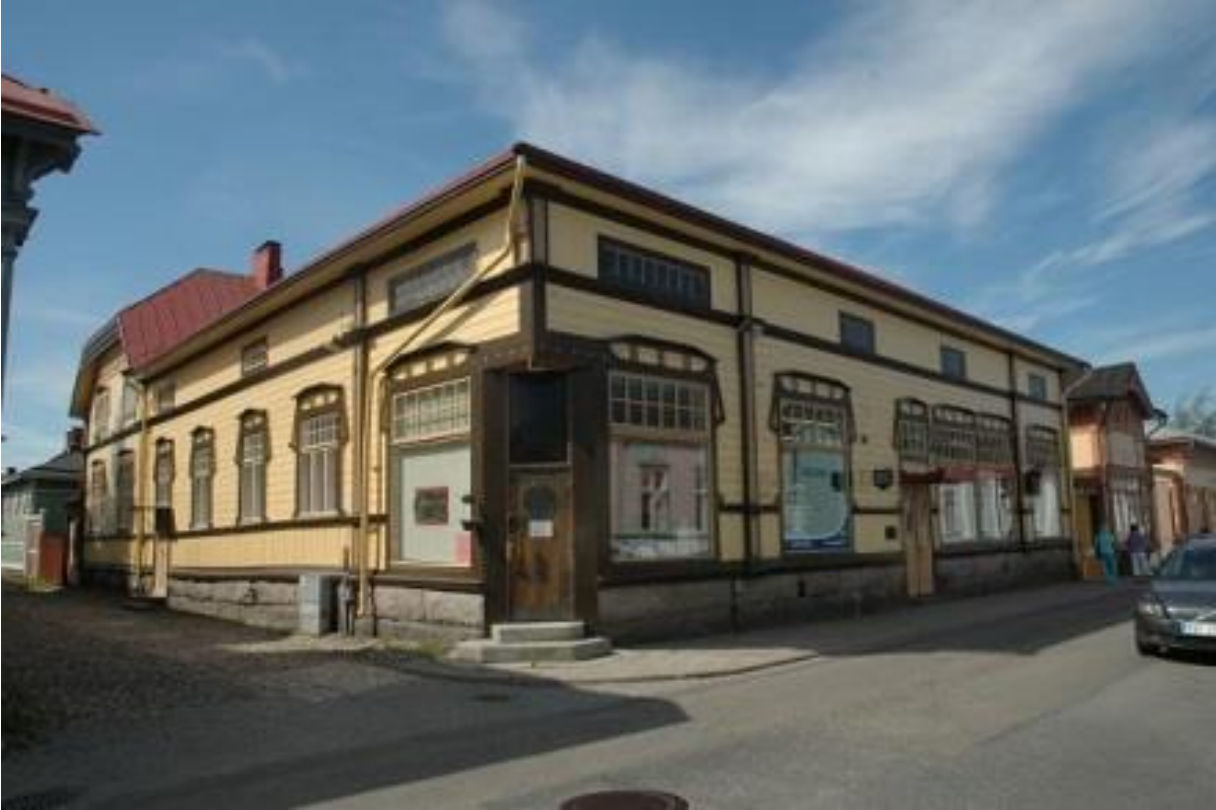
Sukklan liikerakennus entistettiin Kauppakadun puolelta. Isopoikkikadun puoleinen julkisivu oli pääosin alkuperäisessä jugendasussa.

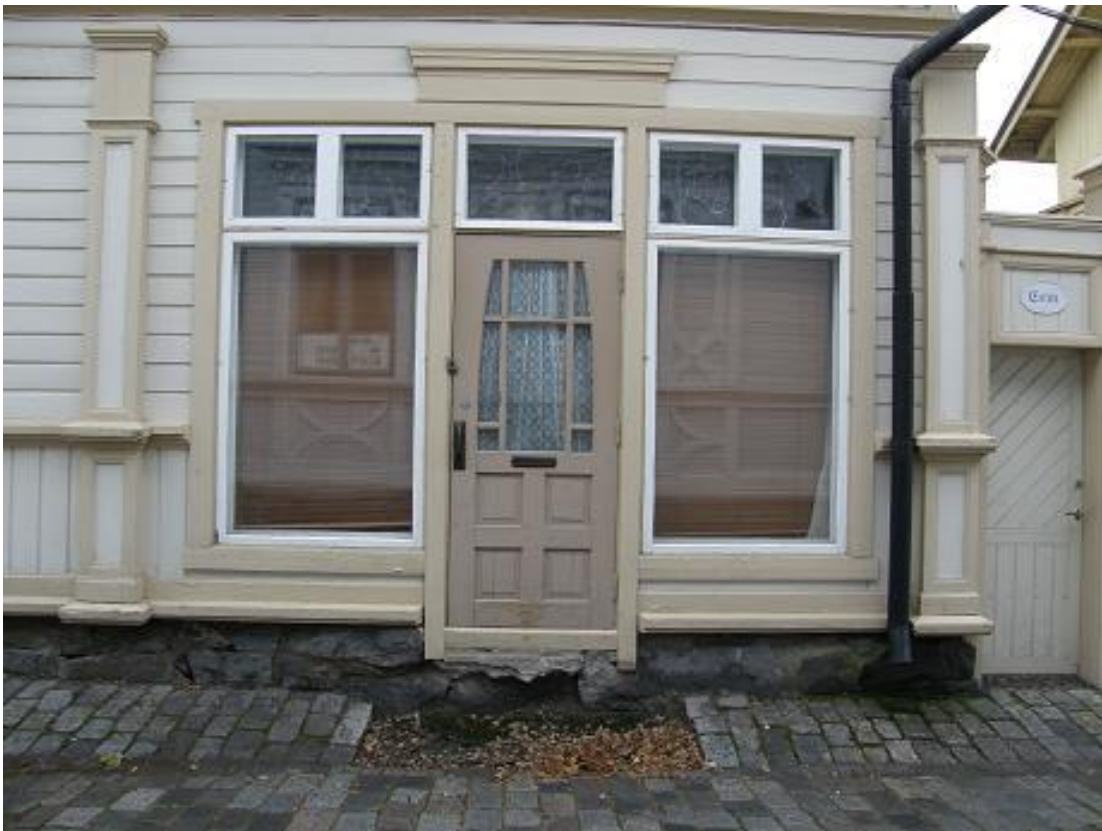
Eskolan liikejulkisivu 1920-luvulta, joka hävitettiin vuonna 2011 ja korvattiin uusrenessanssityylisillä uudisikkunoilla. Myös sisäänkäynnit poistettiin.

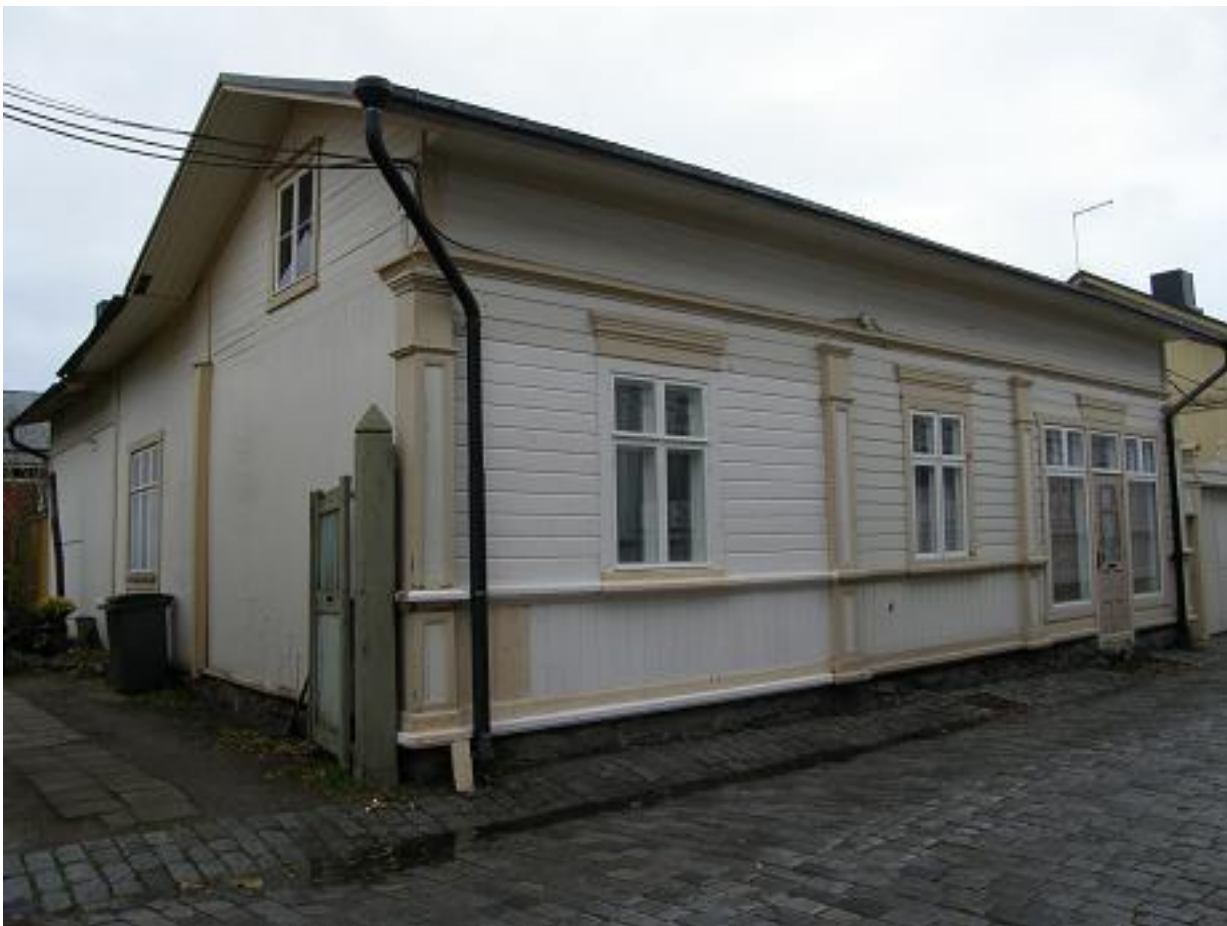
Eskolan liikerakennus uudistamisprosessin aikana. Toinen näyteikkunakokonaisuus on vielä jäljellä.

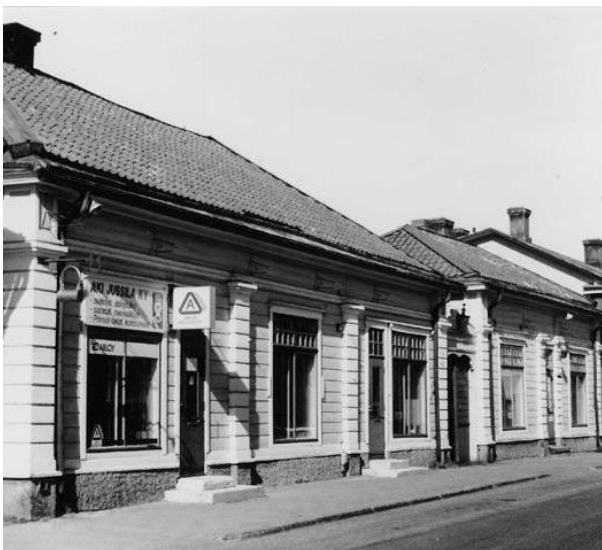
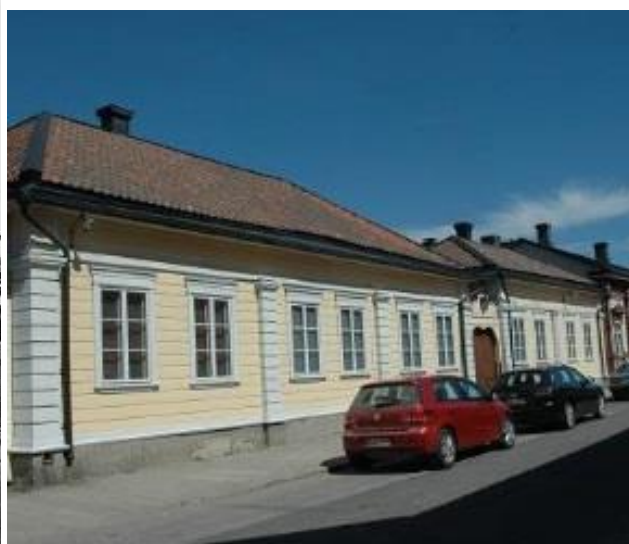
Kauppakadun varrella sijaitseva liikekiinteistö Östman muutettiin 2000-luvulla asuinkäyttöön ja 1900-luvun alun liikejulkisivut uudistettiin klassistista tyyliä jäljitellen.

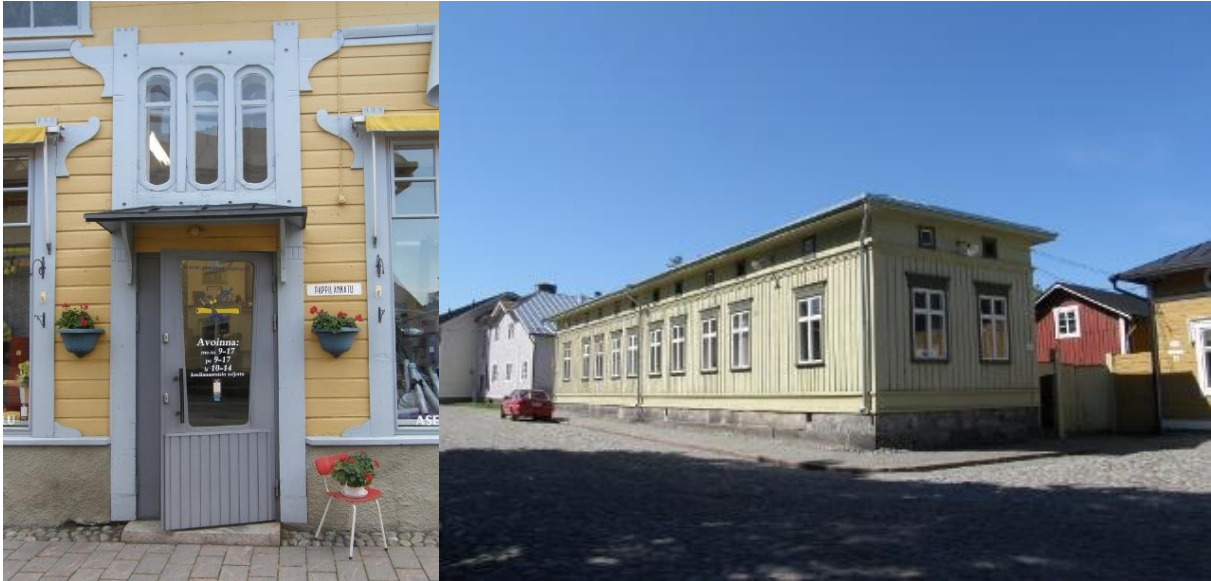
Vasemmalla Hamplan vanha liikkeen sisäänkäynti on muista muutoksista huolimatta säilytetty. Oikealla Kulmlan peiterimoitettu julkisivu vanhoine ristipuitteisine ikkunoineen on 1900-luvun taitteesta. Aumakatto edustaa uusrenessanssiaikaa vanhempaa empirehenkistä tyyliä.

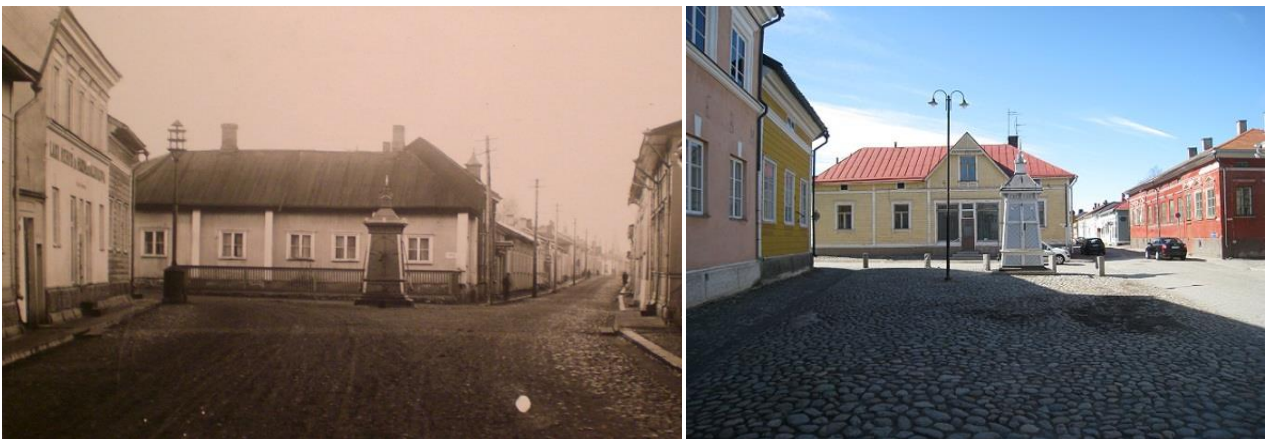
Torilla sijaitsi yleinen kaivo, josta haettiin muun muassa eläimille vettä. Talousvettä siitä ei haettu. 1900-luvun alkupuolella torialue oli kivetty vain sen reunamilta. Hauenguanon päärakennuksen edessä oli kapea aidattu puutarha-alue. Näkymät ja rakennettu ympäristö ei ole paljoa tuosta ajankohdasta kuitenkaan muuttunut. Tori kivitettiin kokonaan ja kaivo uudistettiin 1900-luvun loppupuolella.

Hauenguanontori vuonna 1906 (vas) ja vuonna 2011. (Kuvat: Satakunnan museo; Olli Joukio 2011)

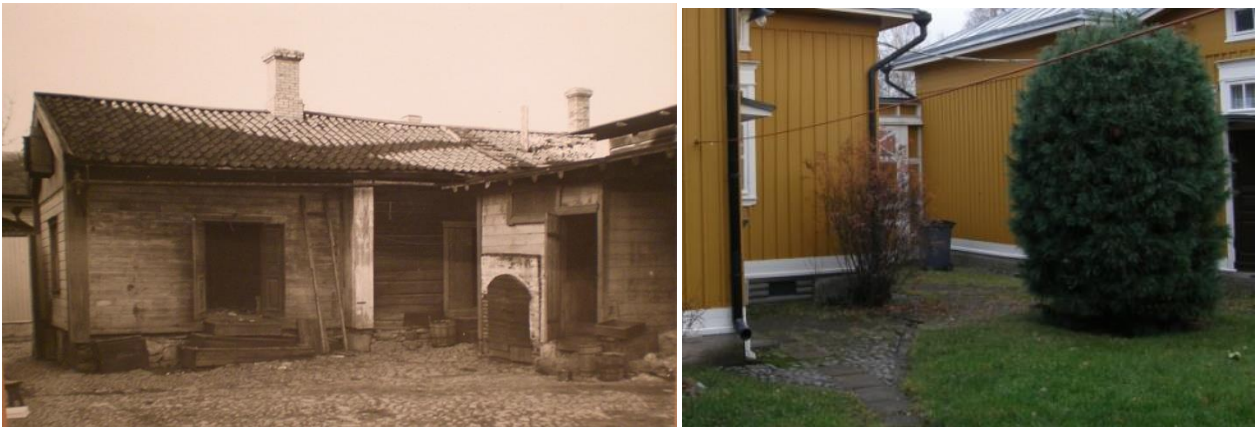
Kiveykset. Liikekiinteistöjen pihat kuten Marelan piha kivitettiin. Marelan pihan länsireunalla on säilynyt kauppias Granlundin aikaista mukulakiveä. Nykyisin muutama liikekiinteistön piha on *asfaltoitu*, ulkorakennuksia on purettu tarpeettomina ja tilaa vievinä, esim. Kauppi, Klööwi, Tila on otettu esimerkiksi autojen parkkitilaksi.

Nimeämätön mahdollisesti 1800-luvun lopulla kuvattu Rauman liikekeskustan kivetty piha (vas. Satakunnan museo). Saharin pihakiveyksiä syksyllä 2010 (Kirsi Niukko)

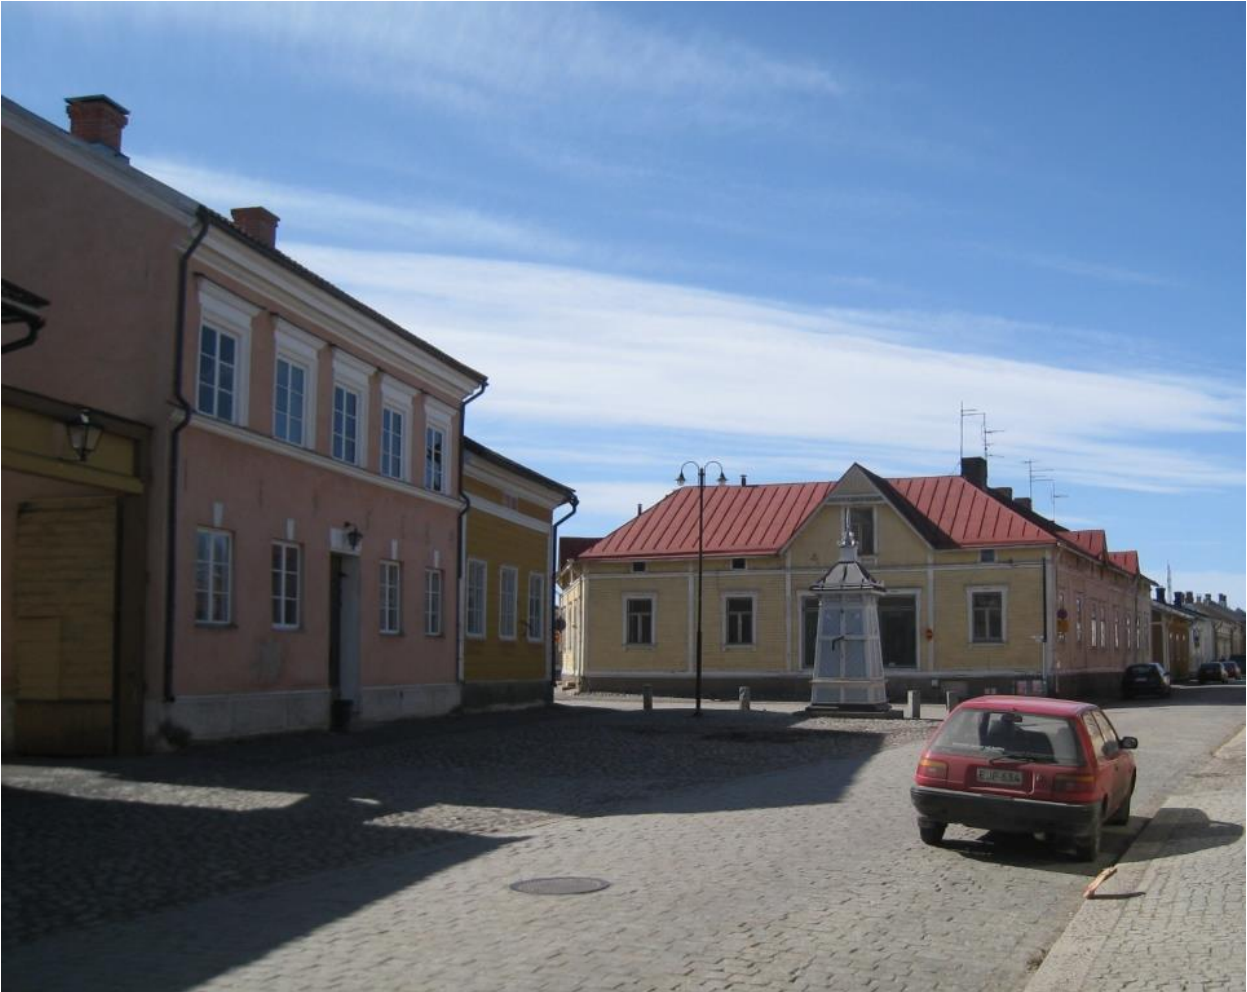
Vasemmalla Pinnalan kauppiaan talo 1700-luvulta. Keskellä kuvaa Hauenguanon päärakennus, joka saattaa vanhimmilta osiltaan myös olla 1700-luvun puolelta.

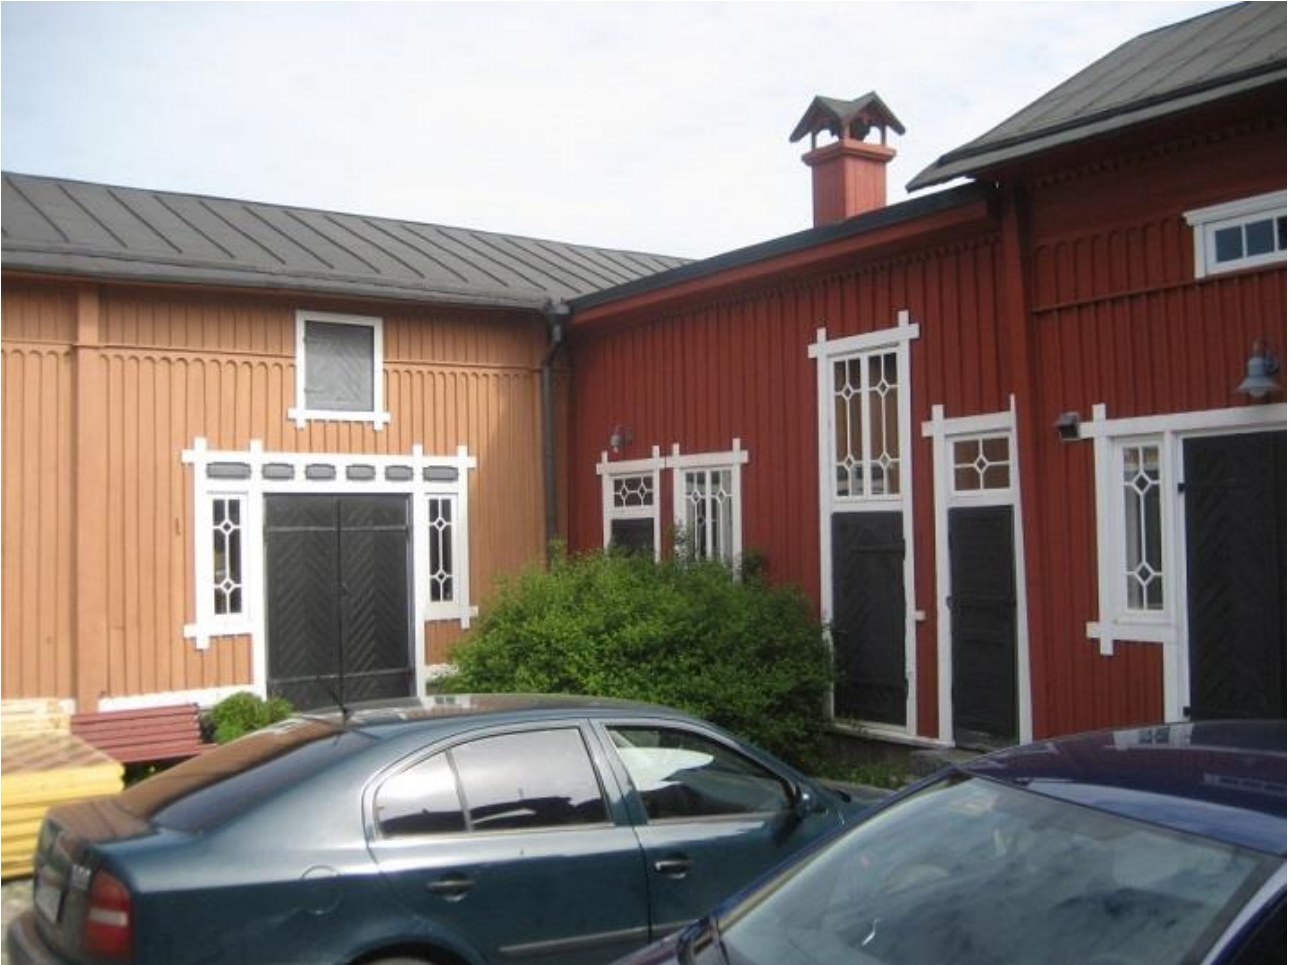
Marelan moniosainen, kaksikerroksinen ulkorakennus on näyttävä kokonaisuus. Suuri osa Vanhan Rauman ulkorakennuksista muistuttaa sitä.

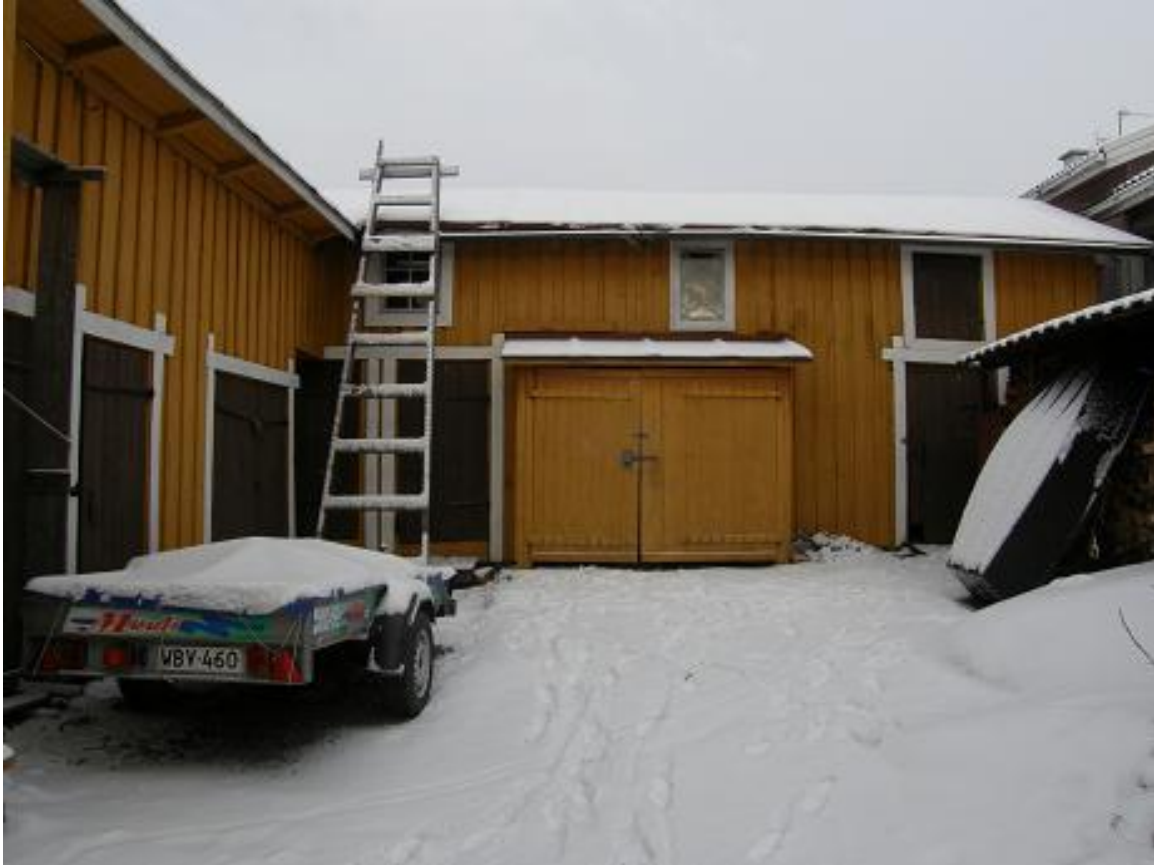
Iso-Korplaisen tallista tehtiin autotalli jo 1900-luvun puolivälin tietämillä.

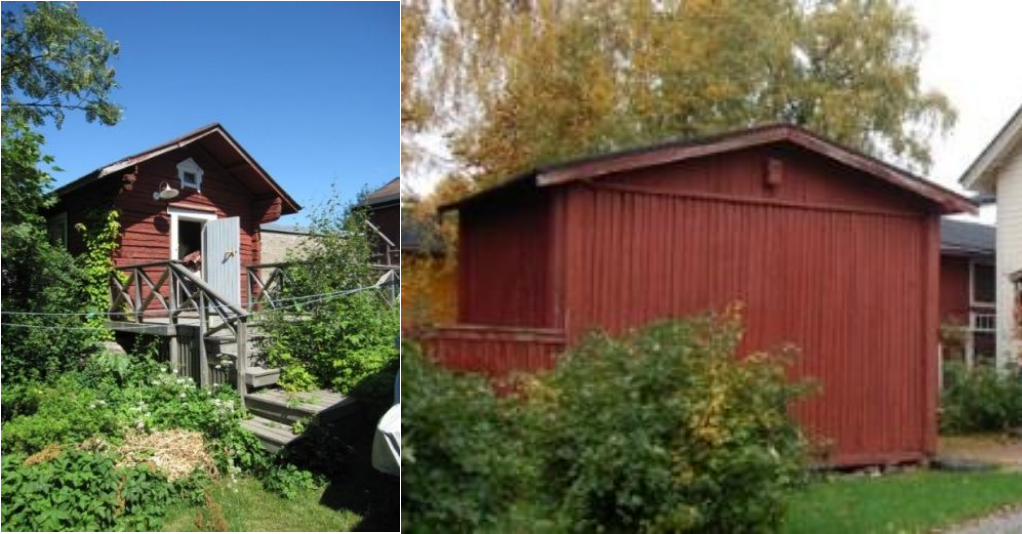
Yleensä aitta tai makasiini sijaitsee osana moniosaista ulkorakennusta. Joissakin tapauksissa ne kuitenkin esiintyvät tonteilla erillisinä rakennuksina, kuten Parpan tontin vanha aitta. Laura Hesso kirjoittaa, että myös Iso-Haukin tontilla on vanha, osittain holvikellarin päälle rakennettu aitta, joka lienee viimeistään

1800-luvun alkupuoliskolta. Vuoden 1800 veroluettelossa tontin silloisella omistajalla Gabriel Morinilla mainitaan olleen ruoka-aitta, mutta ei ole mitään varmuutta siitä, että se olisi sama kuin tontin nykyinen aitta. Nykyinen omistaja tietää, että rakennus on 1900-luvun mittaan ollut suutarin työtila ja kanalakin. Aitta on 1900-luvun lopussa sisustettu vierasmajaksi ja sen eteen on rakennettu terassi.

Vasemmalla Iso-Haukin ja oikealla Parpan aitat

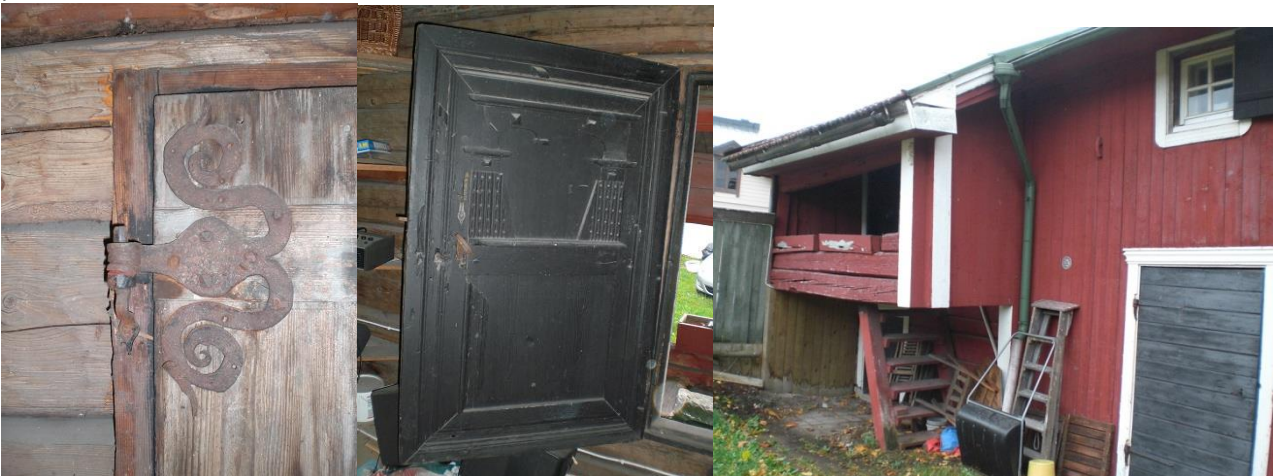
Sonkin luhti on alueella ainutlaatuinen pukinsarvisaranoineen ja mahdollisesti vanhoine kirkonovineen.

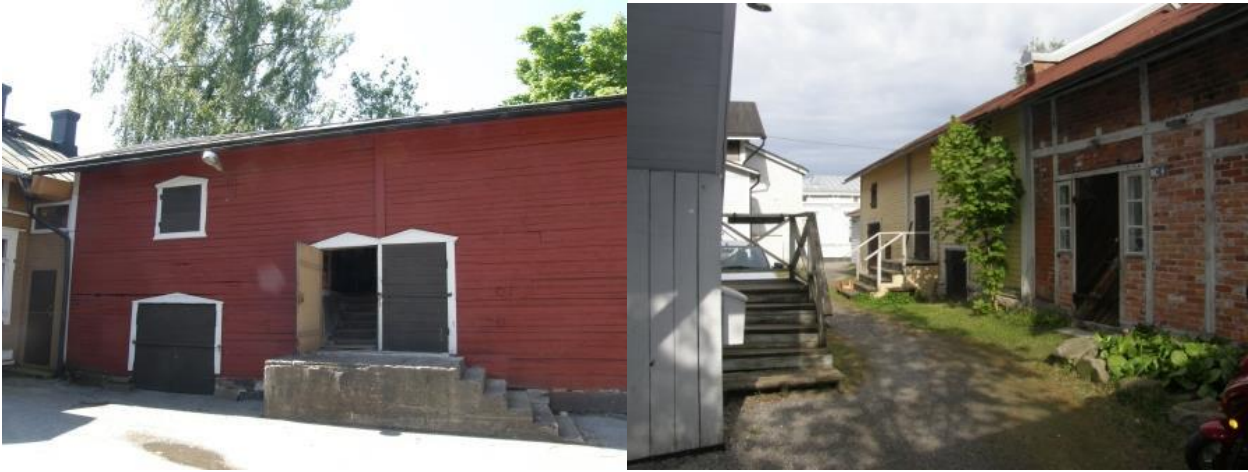
Vasemmalla kauppias Ivan Sofronoffin Rännärin tontille rakennuttama varasto ja oikealla Maalarin kahdessa vaiheessa rakennettu liikkeen varasto. Kummankin varaston alla on kaksiosainen holvikellari.

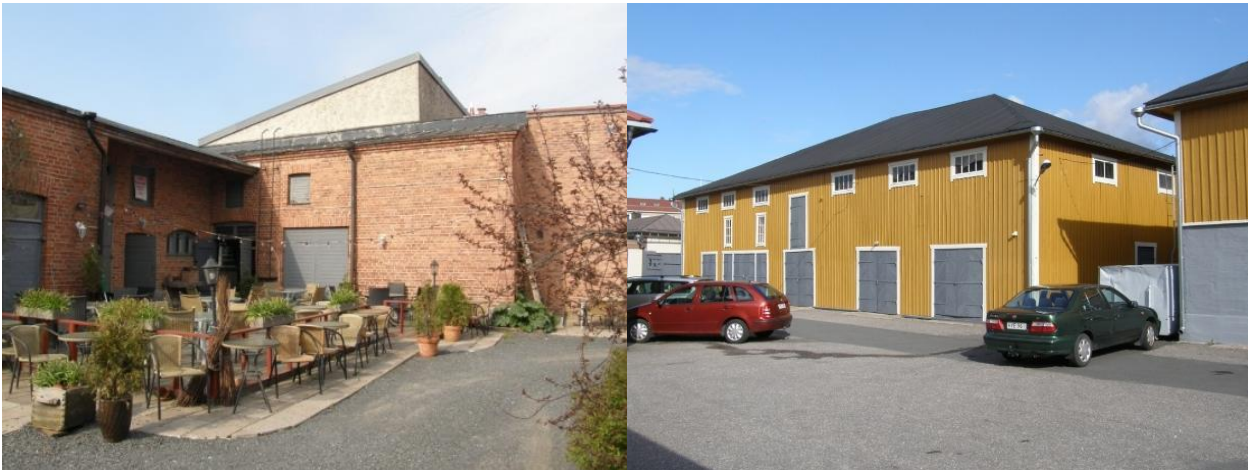
Vasemmalla Torihaukin entinen apteekin varasto ja ulkorakennus. Oikealla entisellä Abram Haukan tontilla sijaitseva liikkeen varasto 1800-luvulta.

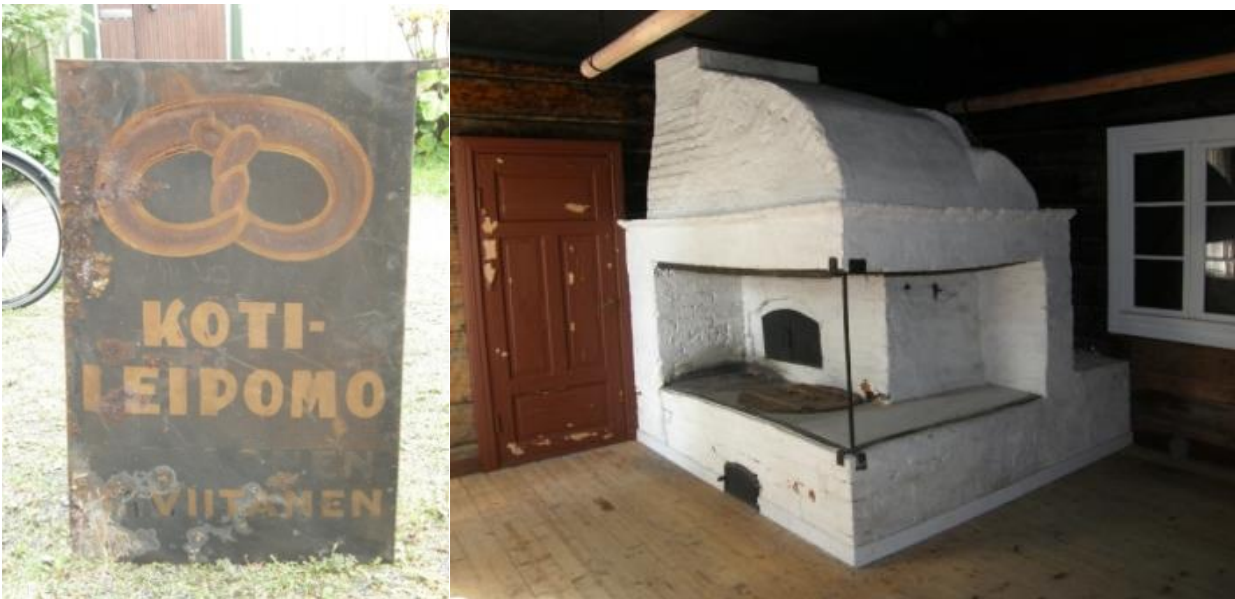
Vasemmalla Kulmlasta löytynyt leipomon kyltti. Oikealla alueella harvinainen leivintupa on säilynyt Iso-Tolvasen ulkorakennuksessa.

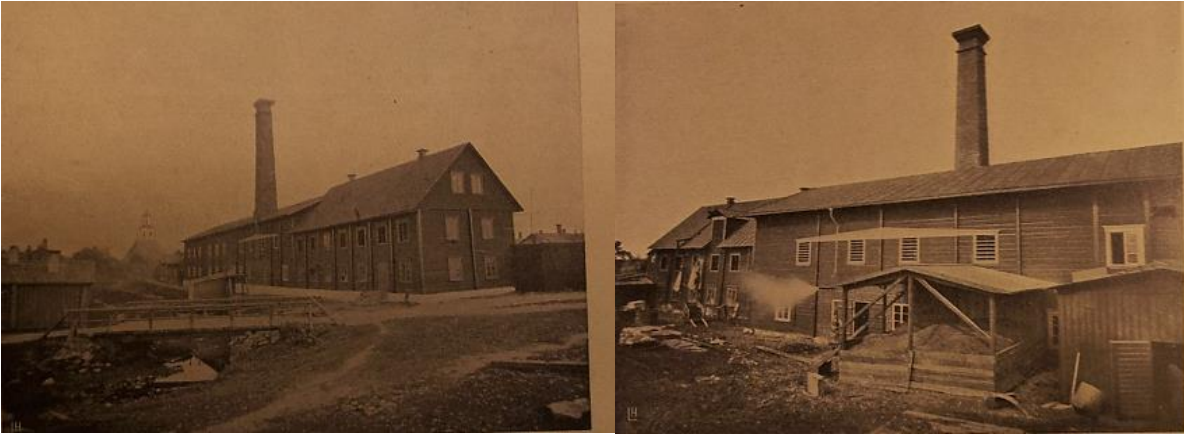
Rauman Oluttehtaan ja *Rauman Nahkateollisuus osakeyhtiön* tehdasrakennukset 1800-luvulla olivat tehdaskäyttöön suunniteltuja mutta hirsirakenteisia. Oluttehtaan rakennus nykyisen Pohjankadun varrella Sillangorvan tontilla ja sen ympäristössä toimi aluksi villavärjäämönä, kunnes siihen perustettiin oluttehdas. Hirsirakennukset purettiin uusien rakennusten tieltä 1900-luvun alkuvuosikymmeninä. Kummastakaan tehtaasta ei juuri ole säilynyt rakenteita. Oluttehtaan rakennuksista on kuitenkin jäljellä oluttehtaan jäähdytysvarastona ja olutkellarina toiminut rakennus nykyisellä Prykin tontilla. Rakennus otettiin uudelleen käyttöön 1980-luvulla ja muutettiin oluttehtaan entisen johtajan tyttären asunnoksi. Suunnitelman laativat Markus ja Paul Bernoulli.

Nahkatehtaan vanha puurunkoinen rakennus. Kuvat Rauman nahkateollisuusosakeyhtiön historiikista.

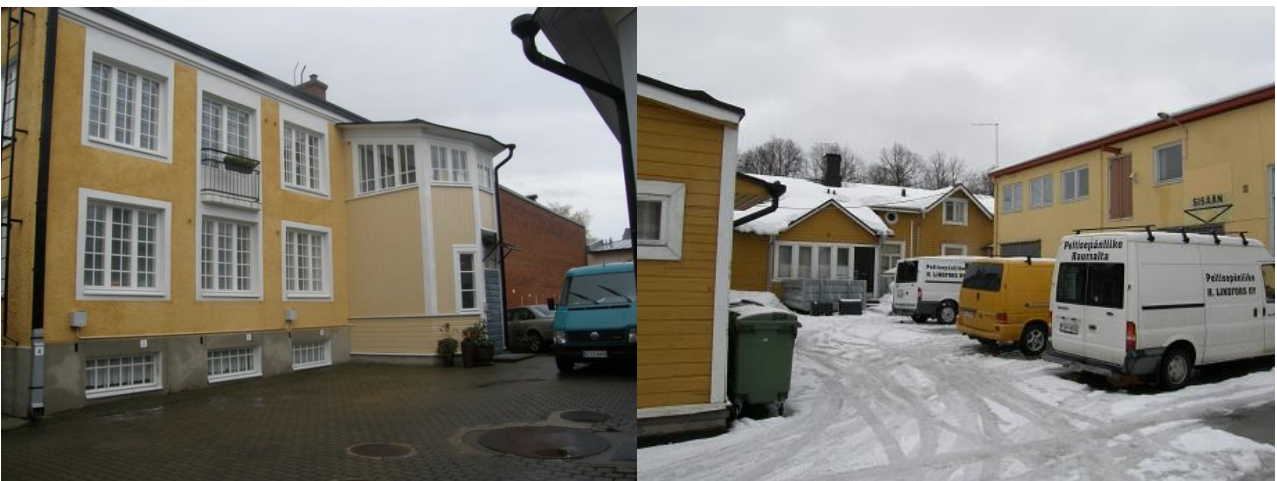
Vasemmalla Konstarin entinen pläkkitehdas nykyisin asuinrakennukseksi muutettuna. Porrastorni on uudisrakenne. Oikealla Patolan leipomo, joka nykyisin on peltisepän verstaana.

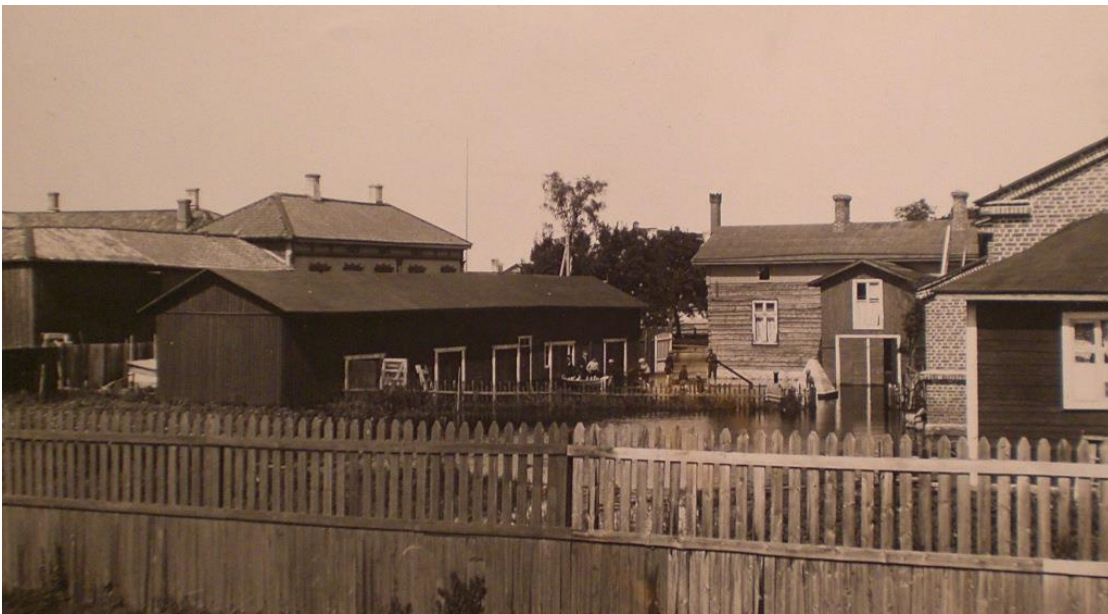
Aita Rasin ja sen länsipuolella sijaitsevien Wähä- ja Iso-Riikolan tonttien välillä ja eteläreunalla. Kuva on otettu 1900-luvun alkupuolella. Kuva: Satakunnan Museo.

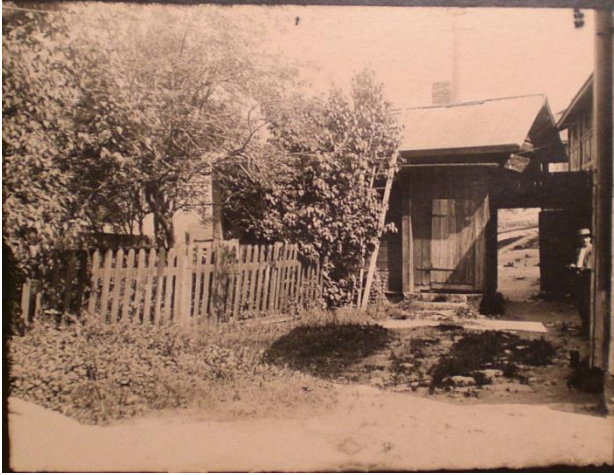
Puutarha aidattiin usein säleaidalla. Porttikäytävästä kuljettiin kadulle. Kuva on otettu 1800-luvun lopulla Raumalta, mutta tarkempaa tietoa kohteesta ei ole. Kuva: Satakunnan Museo.

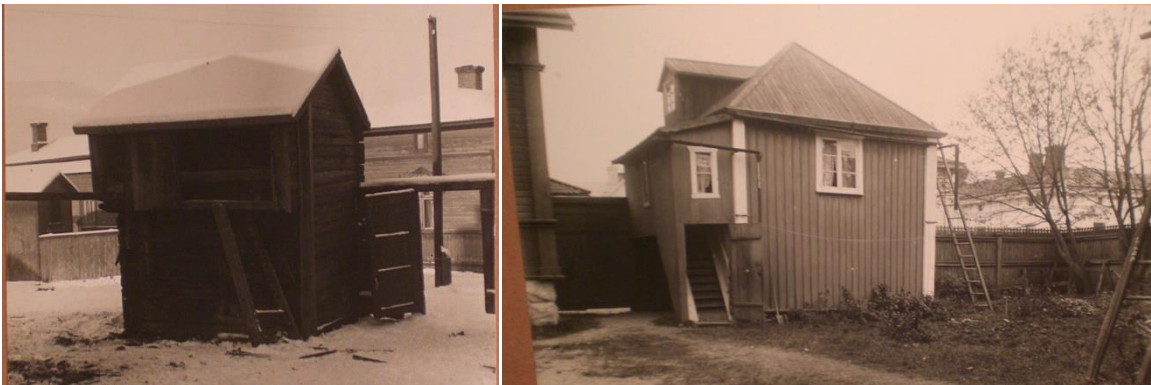
Portin pielessä saattoi myös olla *erillinen porttirakennus*, joka oli yleensä jokin varastotila, kuten Luwilassa ja Rännärissä. Anna Nurmi-Nielsen kirjoittaa, että umpinaisen, kaksinkertaisen ajoportin vieressä saattoi myös olla erillinen pieni käyntiportti. Jos porttirakennelma oli erillinen, se oli asuinrakennuksen vieressä tai kahden rakennuksen välissä. Näitä umpinaisia portteja on edelleen Vanhan Rauman alueella, mutta inventoinnin tuloksena voidaan todeta kaikkien olevan melko uusia. Porttirakennuksia ei enää ole alueella jäljellä.

Porttirakennuksia kuvattuina Raumalla vuonna 1906. Satakunnan Museo.

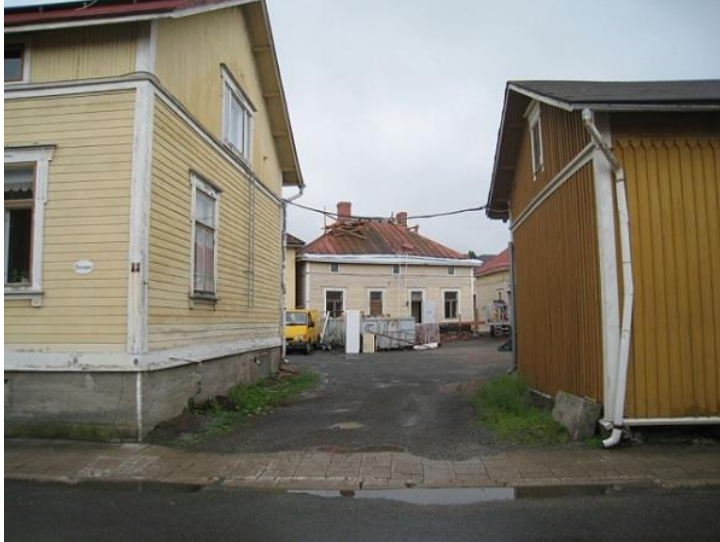
Hauenguanon Kuninkaankadun puoleinen portti on poistettu kokonaan.
(Kuva: Olli Joukio 2011)

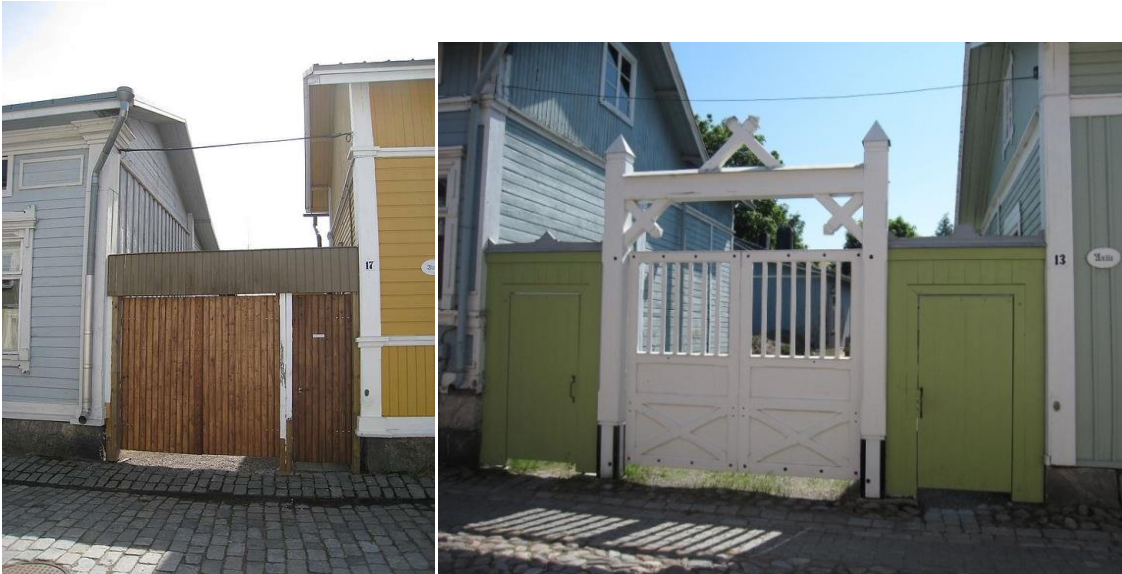
Amblan ja Taka-Amblan yhteinen portti korvattiin uudella samanlaisella

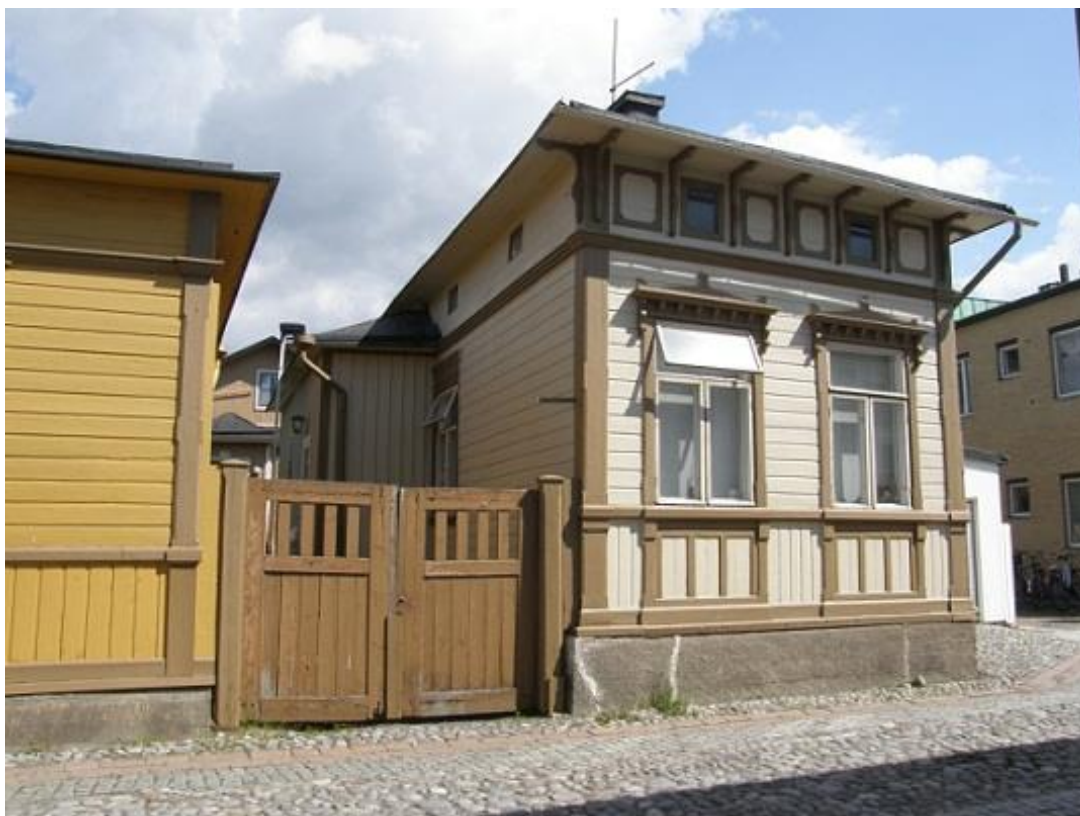
Kaino Karin suunnittelema Siuruksen portti on alkuperäinen 1930-luvulta.

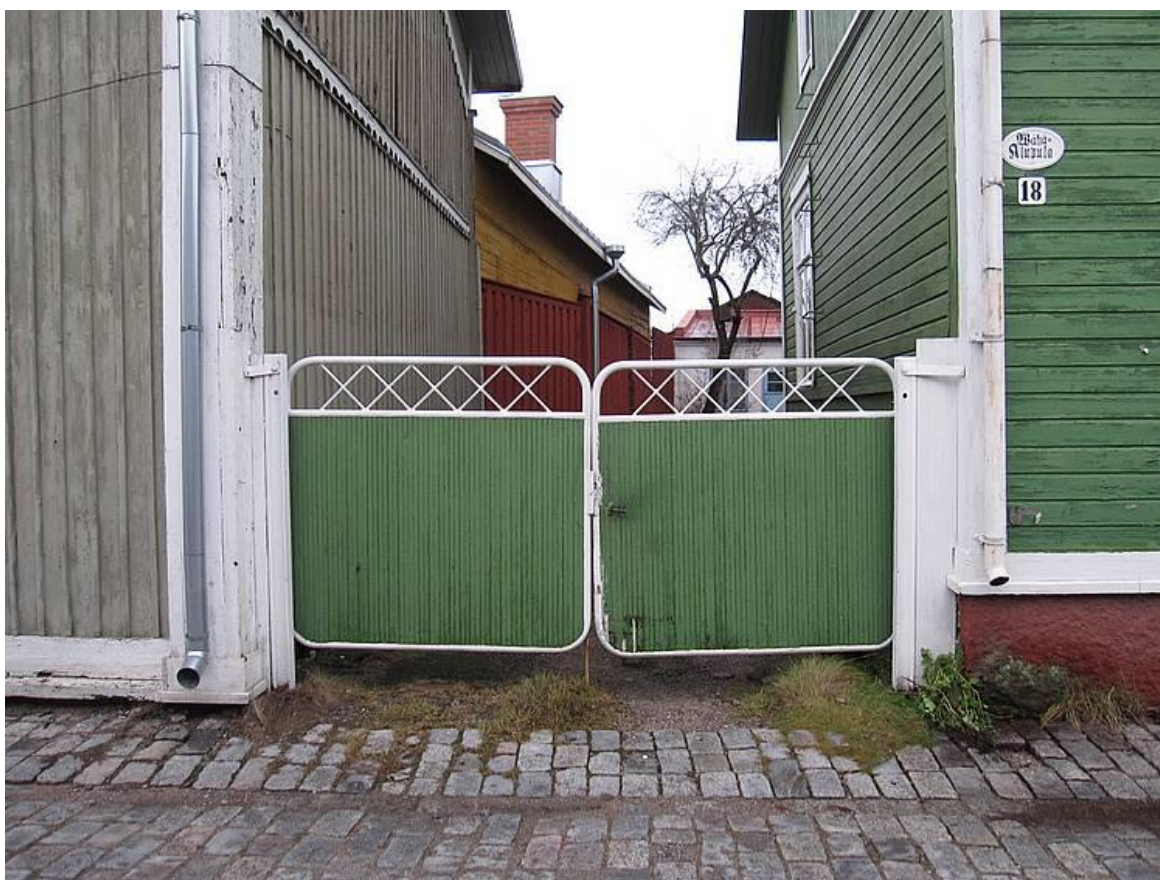
Wähä-Klupulan hieno pystypaneloitu, rautaputkin kehystetty portti 1950 – luvulta tulisi säilyttää muiden kaltaistensa tavoin.

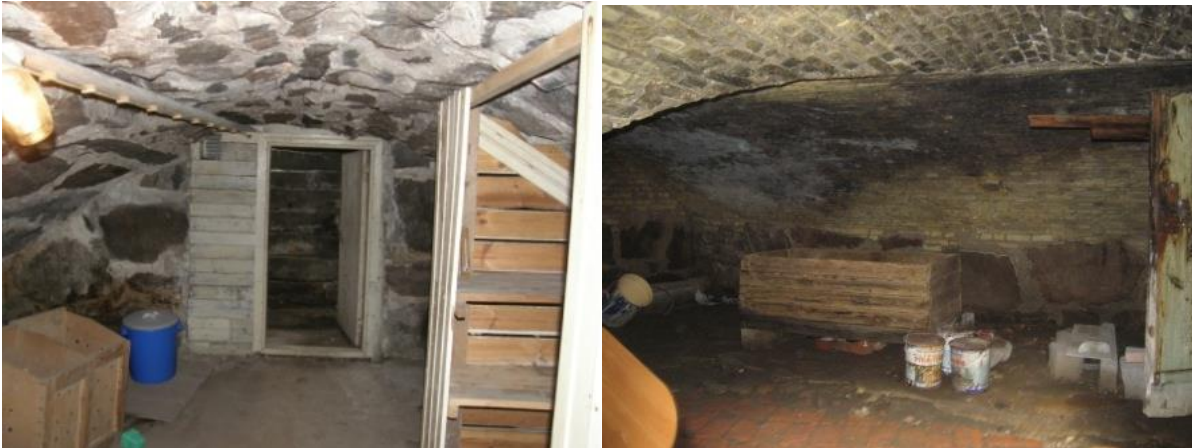
Vasemmalla Kulmlan todennäköisesti keskiaikainen luonnonkivillä holvattu kellari ja oikealla Tullin hollannintiilillä holvattu kellari, joka liittyy nykyistä tonttia edeltäneen käytön historiaan.

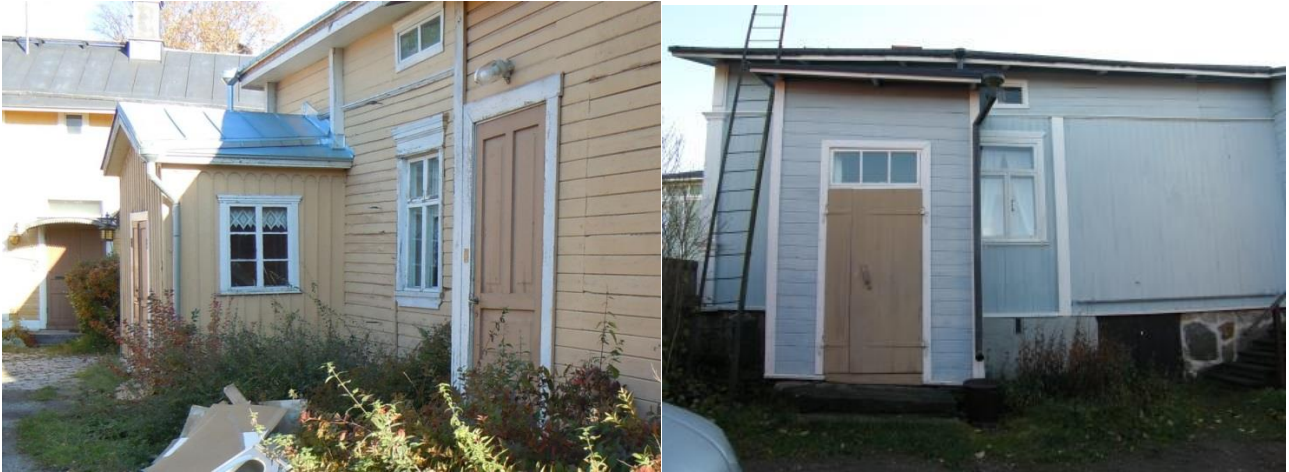
Joki-Martin kuisti on 1800-luvun puolelta. Oikealla Sandlan päärakennuksen vanha kuisti ja vanhaa pystylautavuorausta sisäpihan puoleisessa julkisivussa.
