RAUMA, JÄRVILUOTO 1 JA 2

Ensimmäisen maailmansodan aikaisten
linnoitusvarustusten dokumentointi
2024

Muuritutkimus Oy

27.8.2024

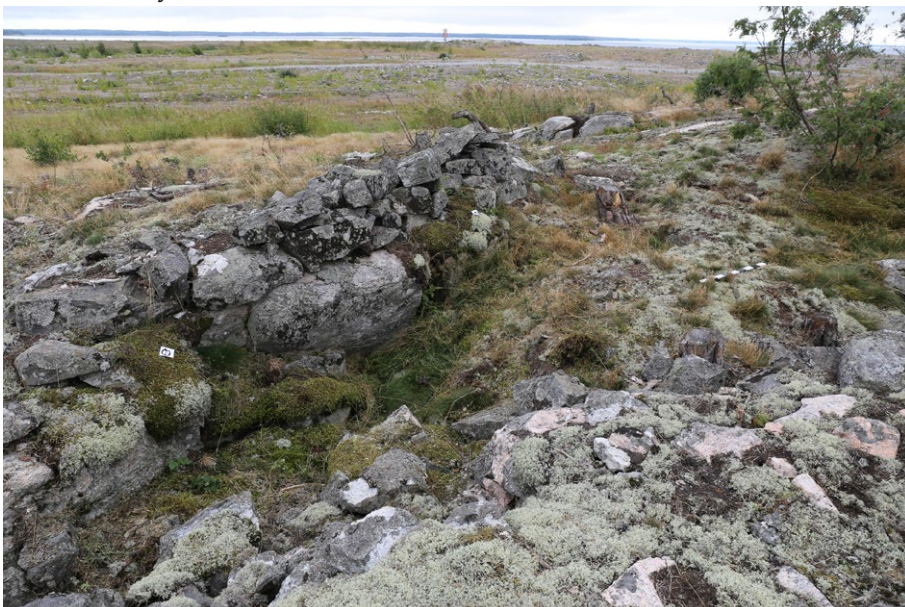
Kuva 2

MuTu424036Dg_1:
Järviluoto1, va-
rustus: Lounainen
asema (5), eteläsei-
nän kiviladontaa ja
aukema kalliolle. /
Koillisesta, 13.8.24.

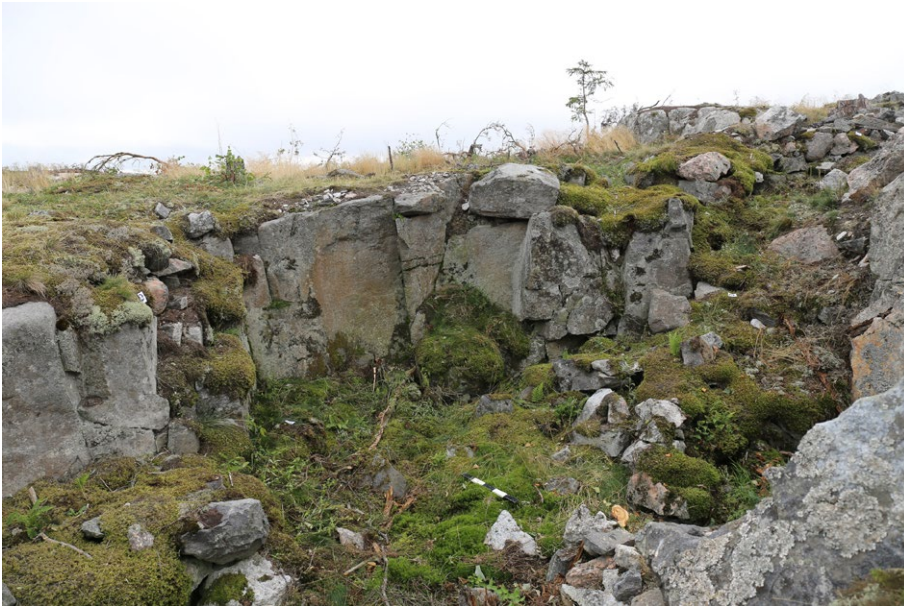
Kuva 5:

MuTu424036Dg_2:
Järviluoto1, varustus: Keskimmäinen asema (3), sen eteläseinän kalliopintaa, oikealla nousu länteen. / Pohjoisesta, 13.8.24.

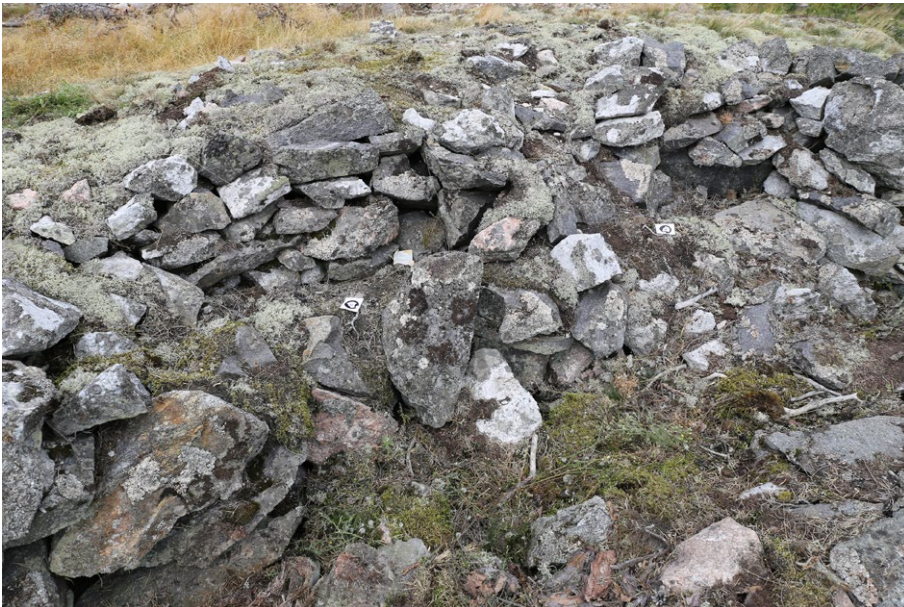
Kuva 6:

MuTu424036Dg_3:
Järviluoto1, varustus: Eteläisen käytävän pohjoisseinän ladottuja nelikulmisiä syvennyksiä (4). / Lounaasta, 13.8.24.

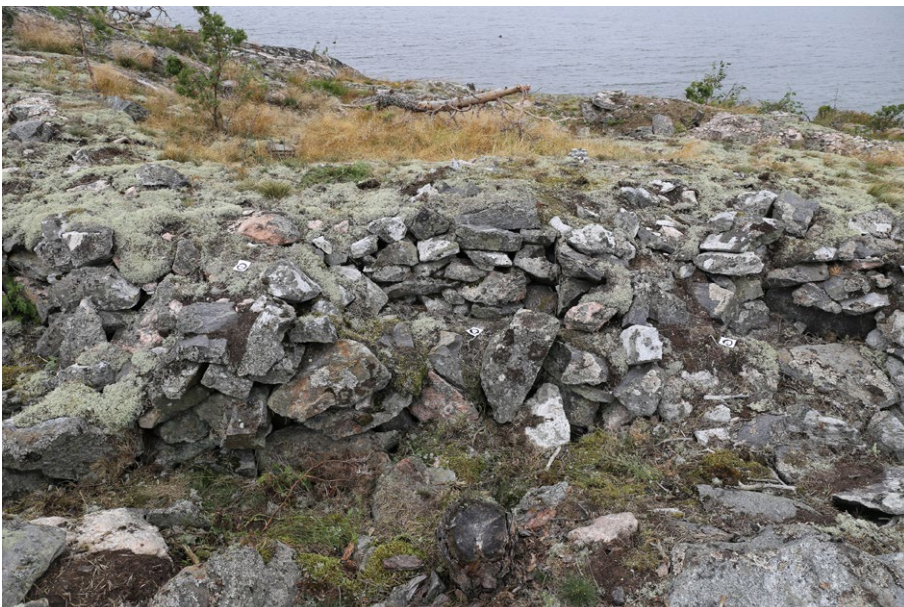
Kuva 7:

MuTu424036Dg_4:
Järviluoto1, varustus: Eteläisen käytävän pohjoisseinän ladottuja nelikulmisiä syvennyksiä (4). / Etelästä 13.8.24.

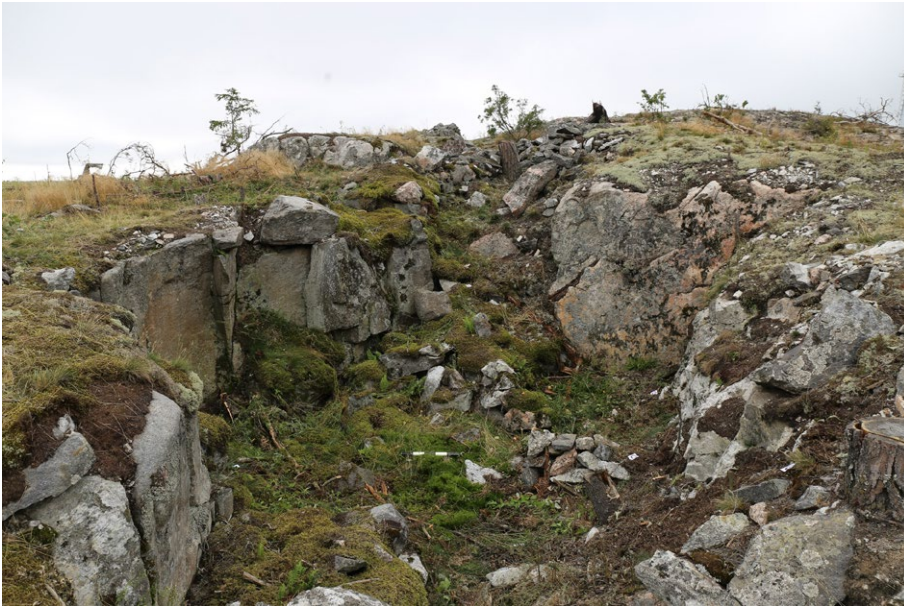
Kuva 8:
MuTu424036Dg_5:
Järviluoto1, varustus: Keskimmäinen asema (3), sen luoteiskulmassa kaareva seinän tms. ladottua perustusta. / Idästä, 13.8.24.

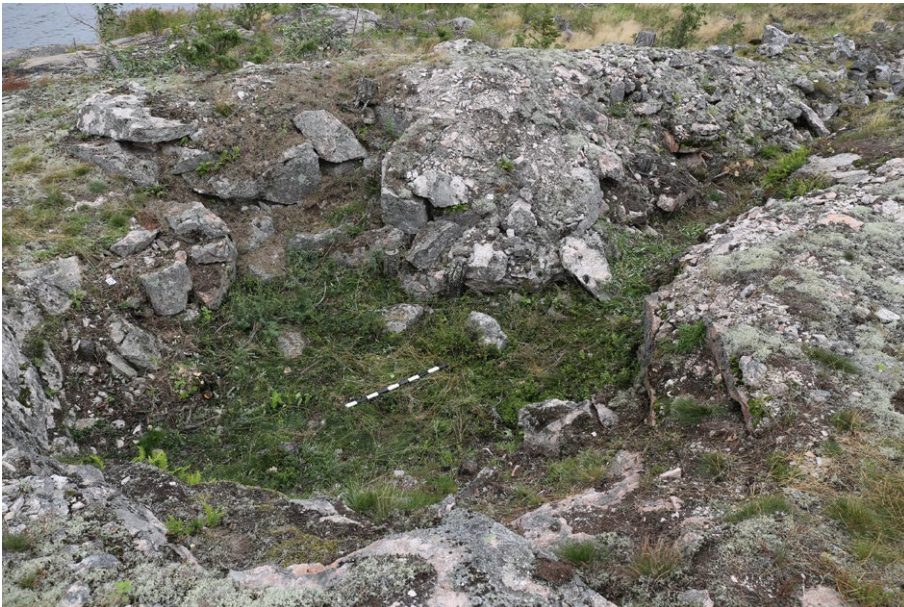
Kuva 9:
MuTu424036Dg_6:
Järviluoto1, varustus: Luoteinen asema (1) ja siitä itään johtavaa käytävää. / Lounaasta, 13.8.24.

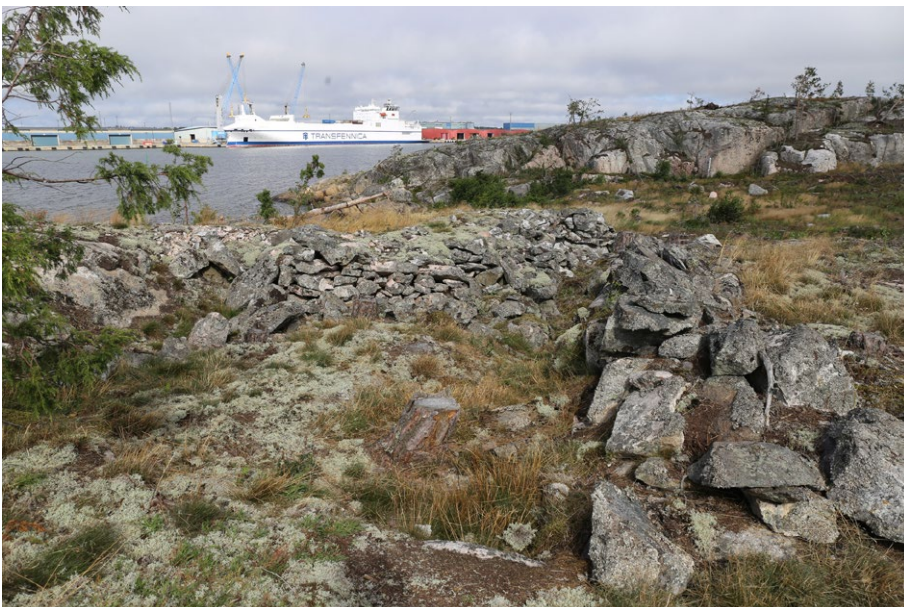
Kuva 10:
MuTu424036Dg_7:
Järviluoto1, varustus: Lounainen asema (5), ladottua seinämää itäseinällä ja käytävässä. / Lännestä 13.8.24.

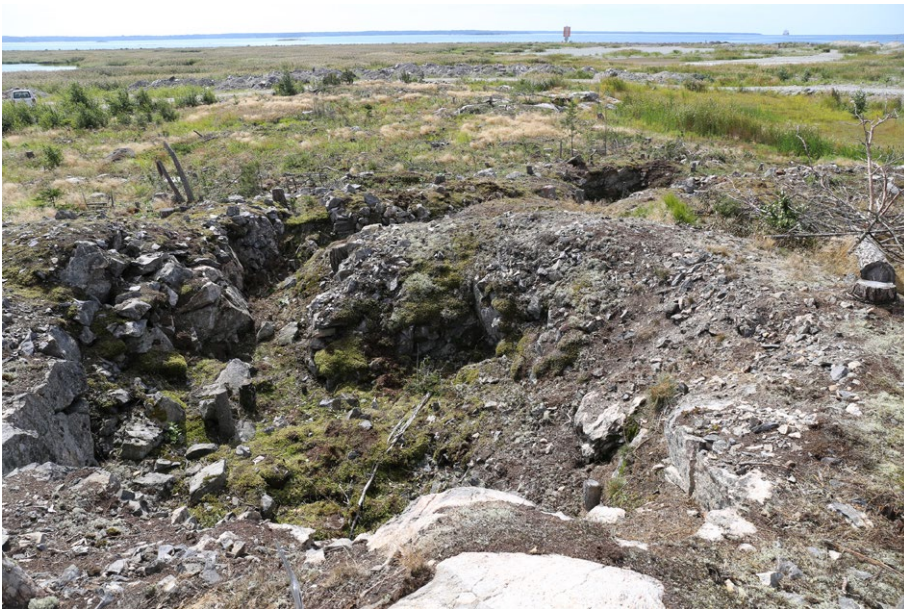
Kuva 20:

MuTu424036Dg_11:
Järviluoto2, varustus A: Etualalla ylempi asematila ja siitä etelään lähtevä yhdyskäytävä. Ala-asema näkyy taaempänä. länsisivulla pienestä kalliolouhoksesta kasattua vallia, joka osin valunut alas. / Pohjoisesta, 14.8.24.

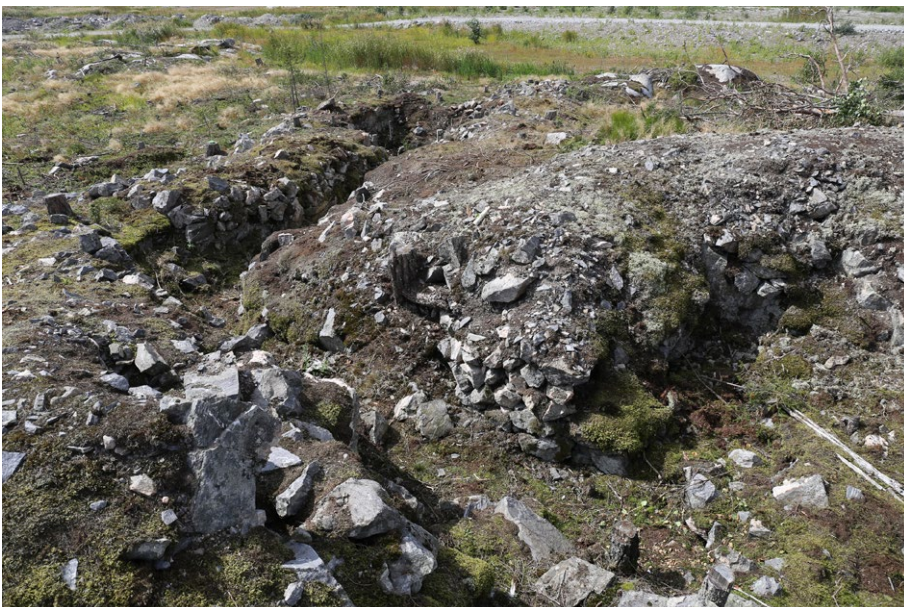
Kuva 21:

MuTu424036Dg_12:
Järviluoto2, varustus A: Ylemmän aseman (oikealla) ja yhdyskäytävän kulmassa on ladottua kiviseiniä. Yhdyskäytävä taittaa länteen kohti ala-asemaa. Taustalla uusi pengertie kulkee entisen rantaviivan tuntumassa. / Koillisesta, 14.8.24.

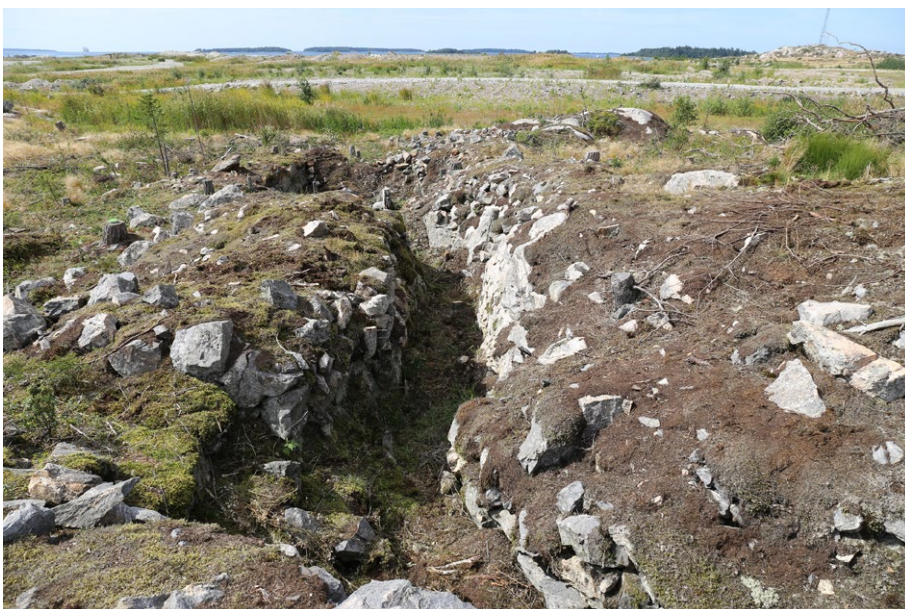
Kuva 23:

MuTu424036Dg_14:
Järviluoto2, varus-
tus A: Yhdyskäy-
tävä sen mutkasta
läntiselle asemalle
kuvattuna. Taus-
talla uusi pengertie
kulkee entisen ran-
taviivan tuntumas-
sa. / Idästä, 14.8.24.

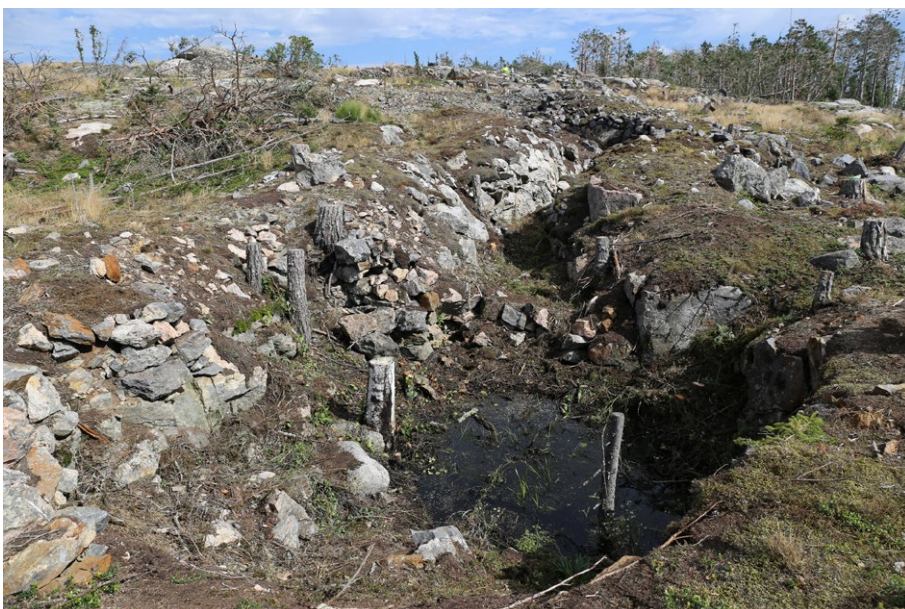
Kuva 24:

MuTu424036Dg_15:
Järviluoto2, varus-
tus A: Läntinen,
alempi asema on
pohjaltaan veden
peitossa. Käytävän
suuaukossa mah-
dollisesti tarkoi-
tuksellinen seinän
perustus tai muu
rakenteen pohja
kivistä ladottuna. /
Lännestä, 14.8.24.

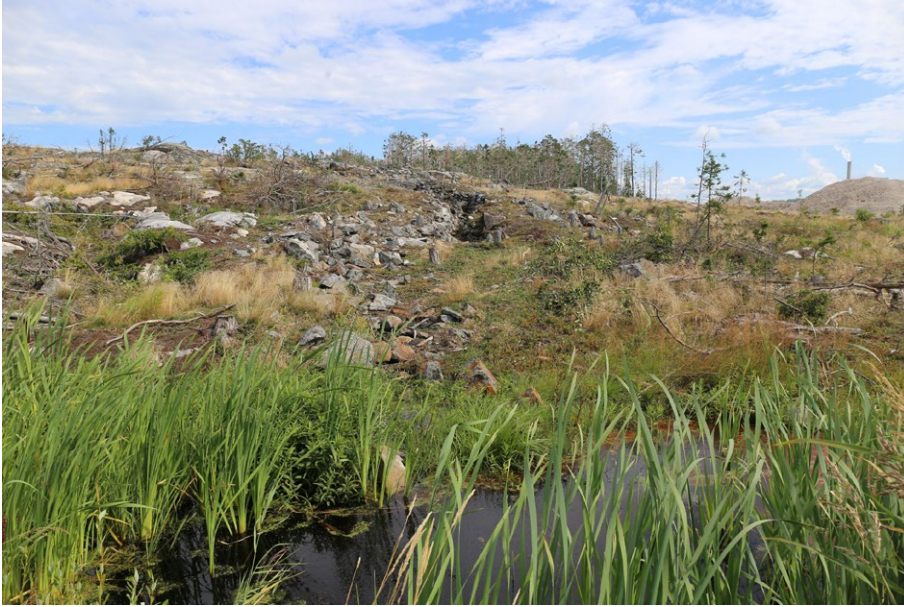
Kuva 25:

MuTu424036Dg_16:
Järviluoto2, varustus A: Vanhan rantaviivan tuntumassa merelle antava vedenpoistojärjestelmän suuaukko. Varsinainen varustus ylempänä rinteessä. / Länneestä, 14.8.24.

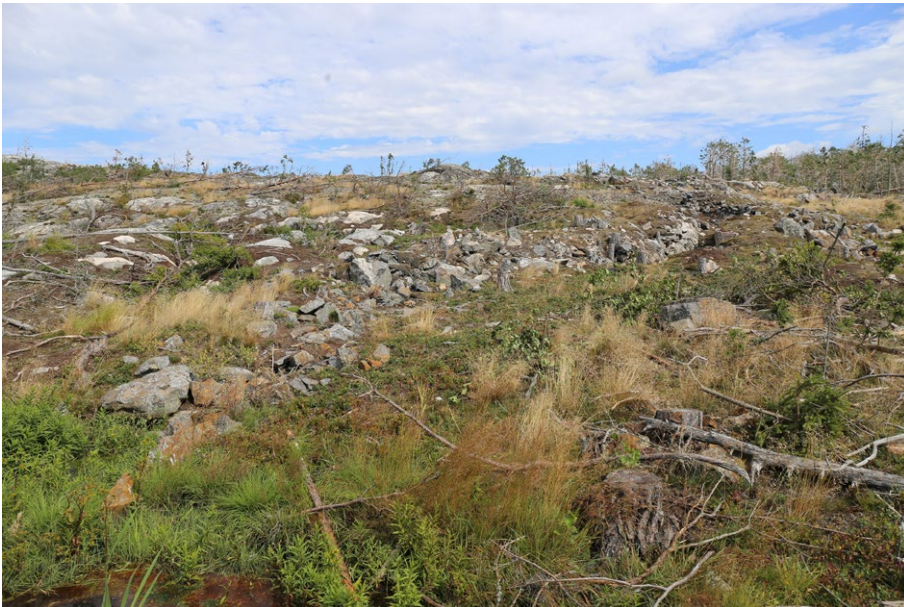
Kuva 26:

MuTu424036Dg_17:
Järviluoto2, varustus A: Vanhan rantaviivan tuntumassa merelle antava vedenpoistojärjestelmän suuaukko, ns. ränni kulkee kivilouhoksen alla. Varsinainen varustus ylempänä rinteessä. / Lounaasta, 14.8.24.

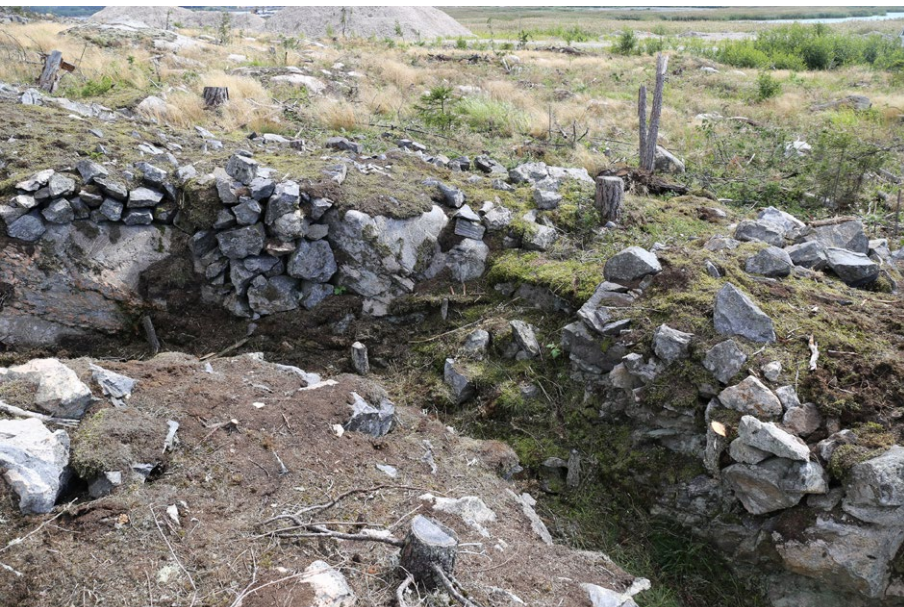
Kuva 27:

MuTu424036Dg_18:
Järviluoto2, varustus A: Yhdyskäytävän mutkassa etelässä seinämällä on kivistä ladottua seinärakennetta sekä mahdollinen syvennys / kulkuaukko. / Luoteesta, 14.8.24.

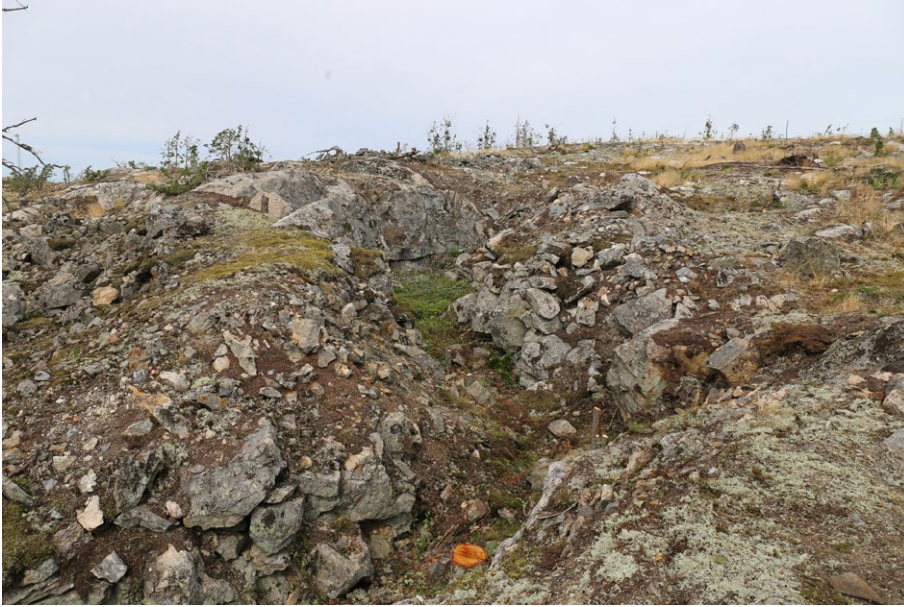
Kuva 32:

MuTu424036Dg_19:
Järviluoto2, va-
rustus B: Näkymä
yhdyskäytävän
itämutkasta kohti
yläasemaa (1). /
Kaakosta, 15.8.24.

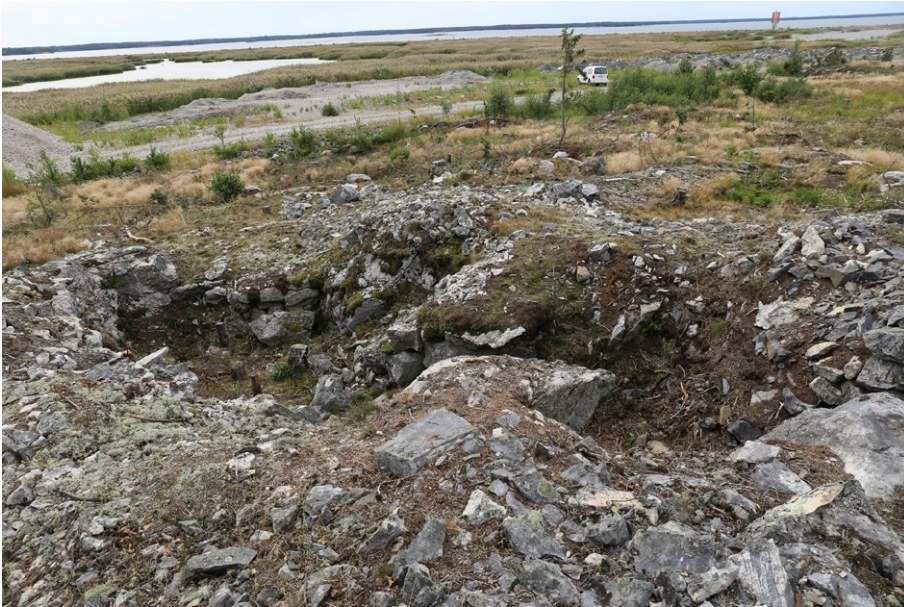
Kuva 33:

MuTu424036Dg_20:
Järviluoto2, varus-
tus B: Vasemmalla
eteläinen / alempi
asema (2), oikealla
osin romahtanutta
yhdyskäytävää. /
Koillisesta, 15.8.24.

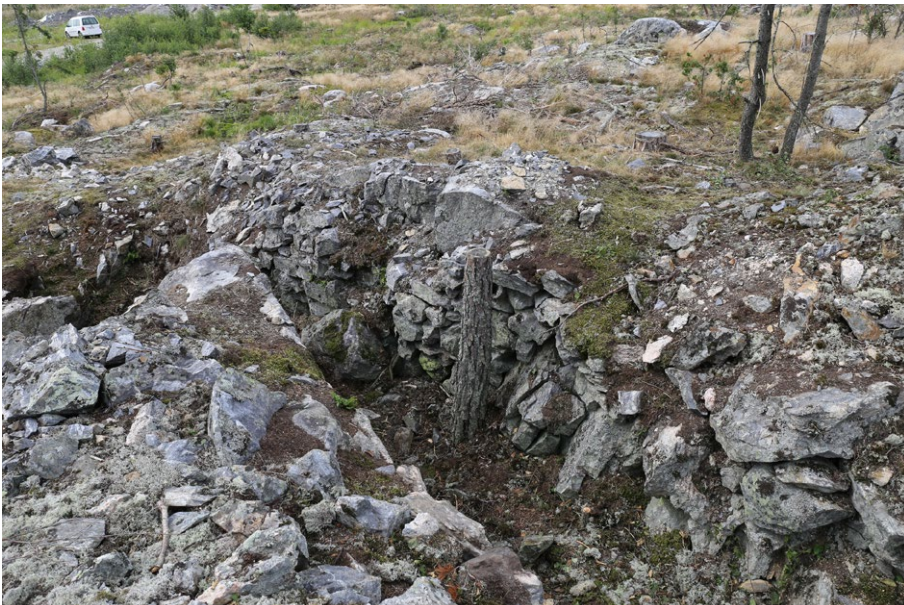
Kuva 34:

MuTu424036Dg_21:
Järviluoto2, varus-
tus B: Yhdyskäy-
tävän keskiosan
länsiseinämällä
on kiviladontaa. /
Koillisesta, 15.8.24.

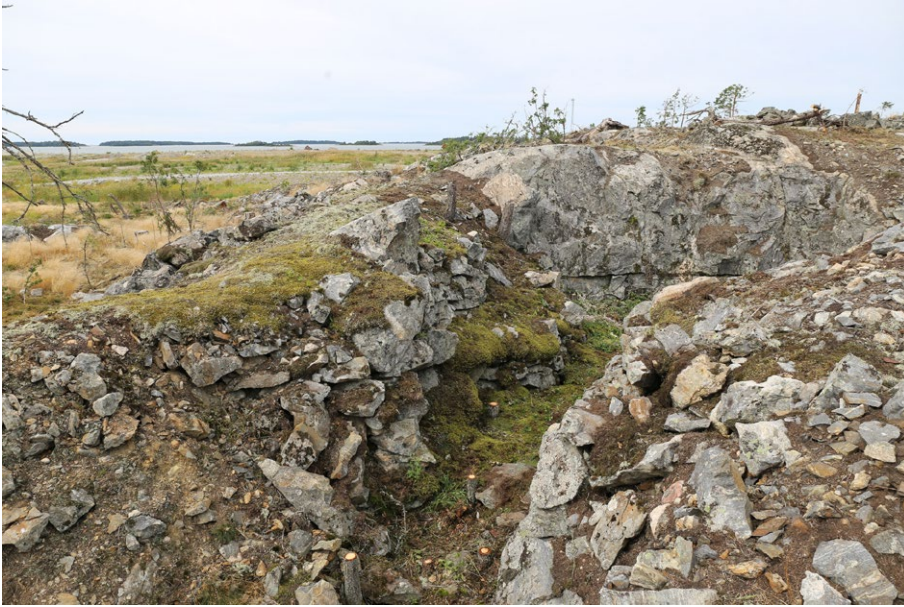
Kuva 35:

MuTu424036Dg_22:
Järviluoto2, varustus B: Pohjoiseen asemaan (1) johtavaa yhdyskäytävää, ja niiden kiviladottua lounaisseinää. / Kaakosta, 15.8.24.

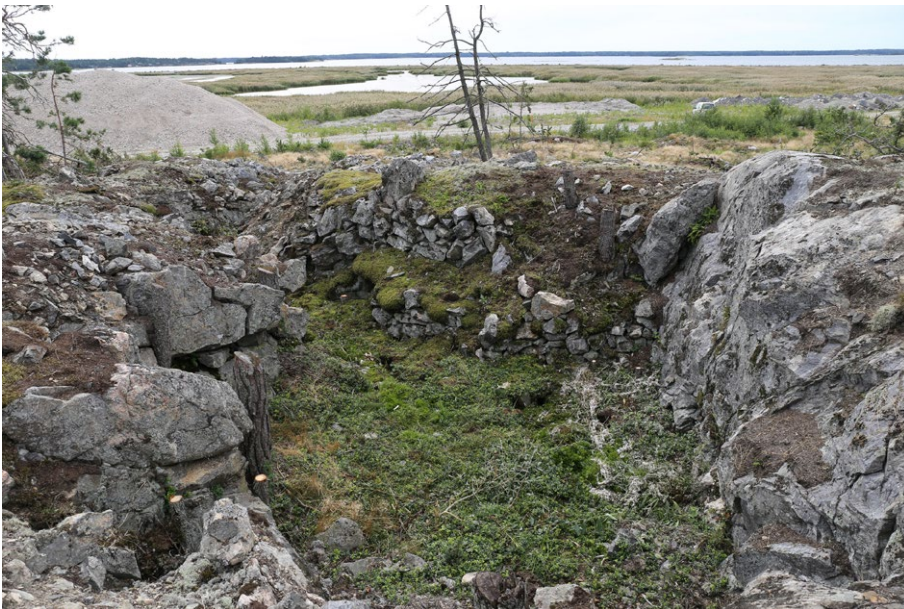
Kuva 36:

MuTu424036Dg_23:
Järviluoto2, varustus B: Pohjoinen asema (1), sen eteläseinässä kivilatumusta. Taustalla näkyvä ruovikkoinen täyttömaa-alue on aikanaan ollut avovettä. / Pohjoisesta, 15.8.24.

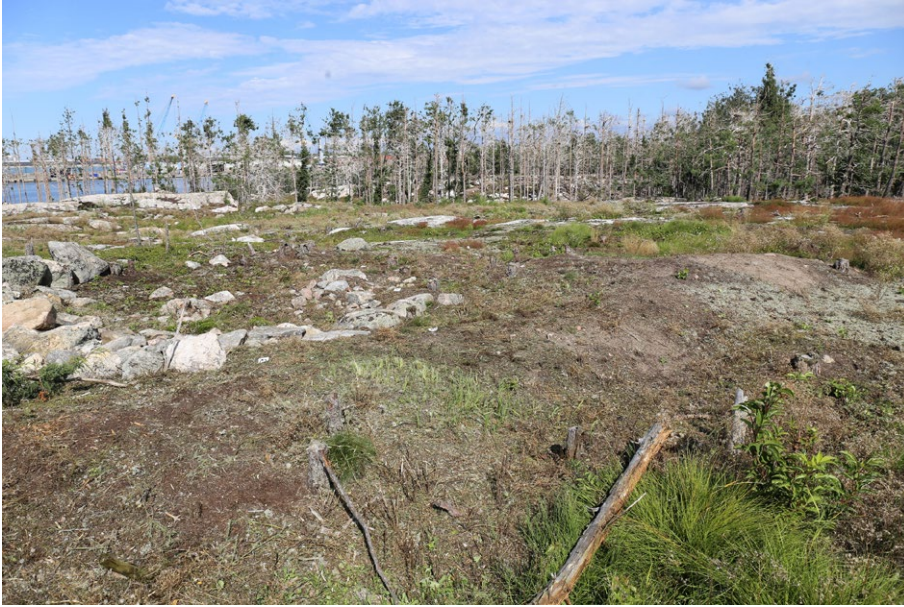
Kuva 55:

MuTu424036Dg_36:
Järviluoto2, kivila-
tomus E: Yleiskuva
kivirakenteesta. Oi-
kealla hiekkamaa-
vallia. / Lounaasta,
14.8.24.

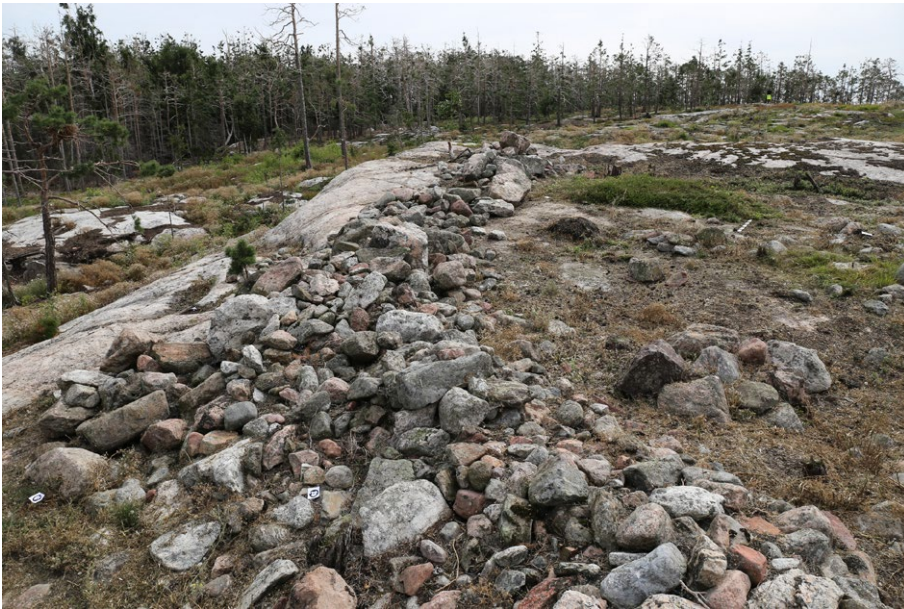
Kuva 61:
MuTu424036Dg_40:
Järviluoto2, ki-
vilatomus F:
Kivilatomuksen
pohjoiskulmaa /
koillisseinämää. /
Luoteesta, 15.8.24.

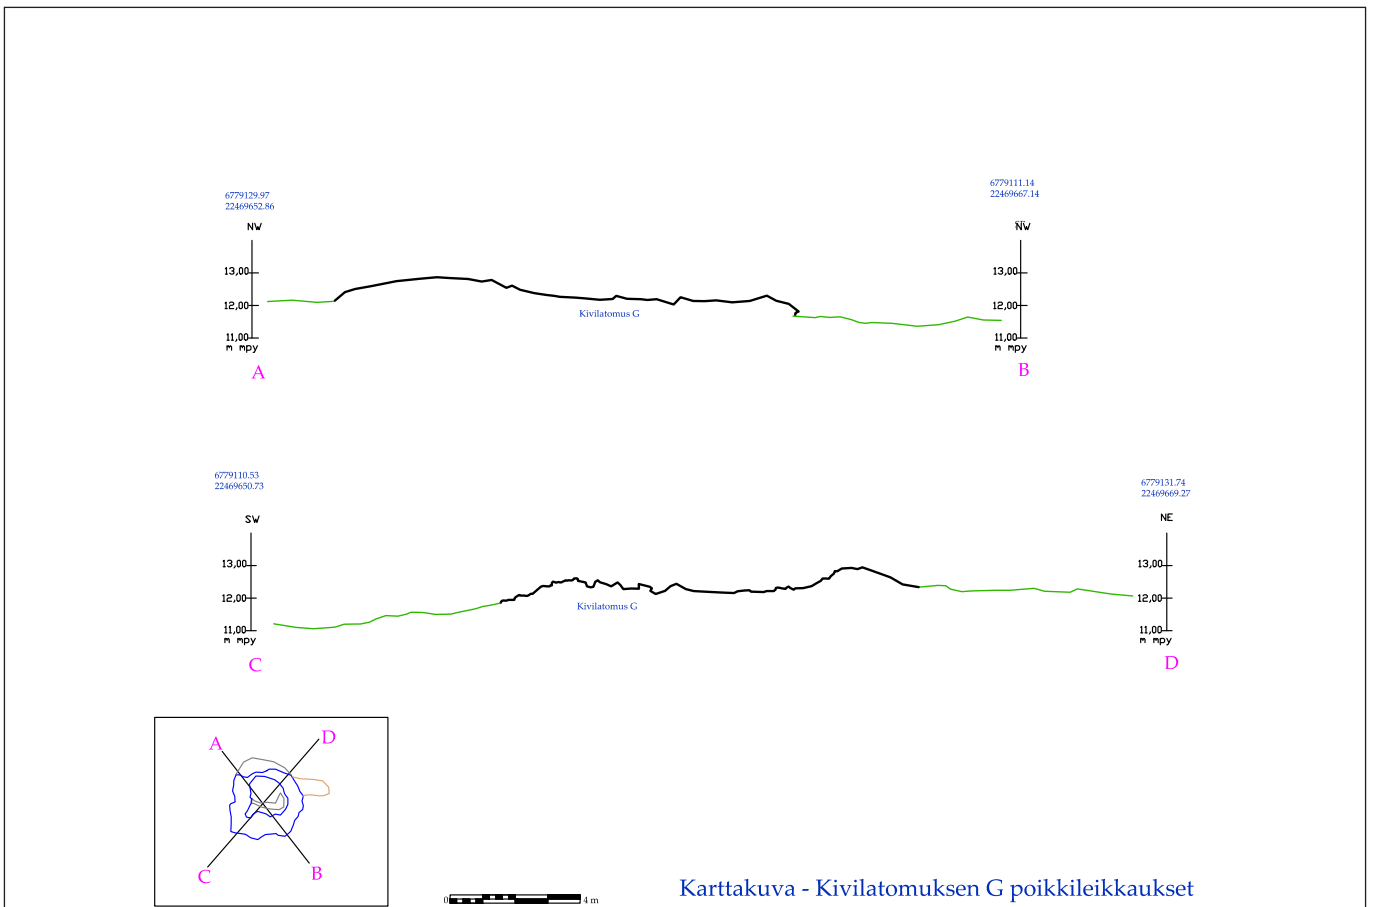
Kuva 64: Poikkileikkaukset Järviluoto 2G:n kivirakenteesta.
