Rakennusinventointi

Rauman paloasema (684-4-469-7)

Satakunnan Museo

Mia Oraviita 2023

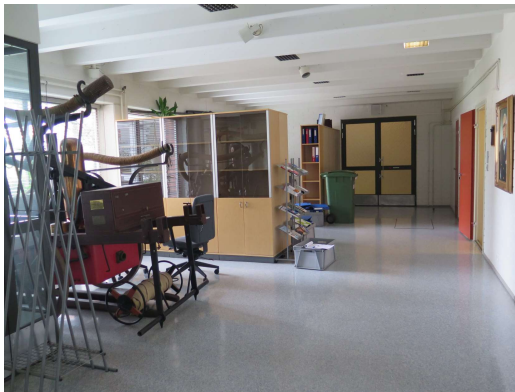
Teräsbetonelementti katto on näkyvässä sisääntuloaulassa (yllä). Portaikossa (oik.) ajalle tyypillinen käsijohde.

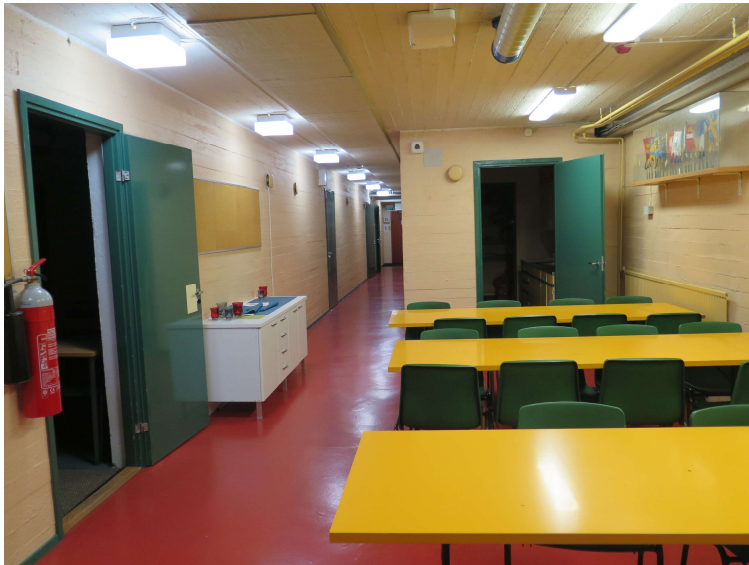
Näkymiä väestönsuojan sisätiloista.

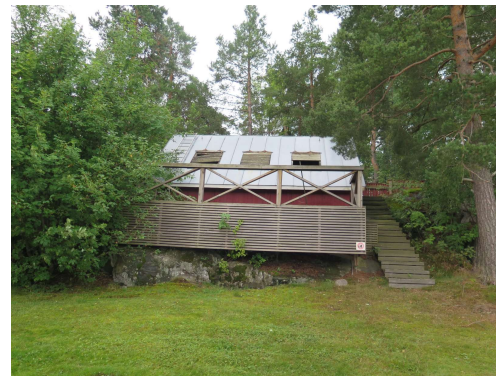
Yllä harjoituskatoksen julkisivu pohjoisesta.
