KUNTOARVIO
RAUMAN VANHA VESILAITOS
PUMPPUTIE 2
26100 RAUMA

3. Rakennus

Saatujen tietojen mukaan kyseessä on 1950-luvun alussa paikalle rakennettu vanha vesilaitos. Rakennuksen runkorakenteet ovat betoni- ja tiilimuurattuja.

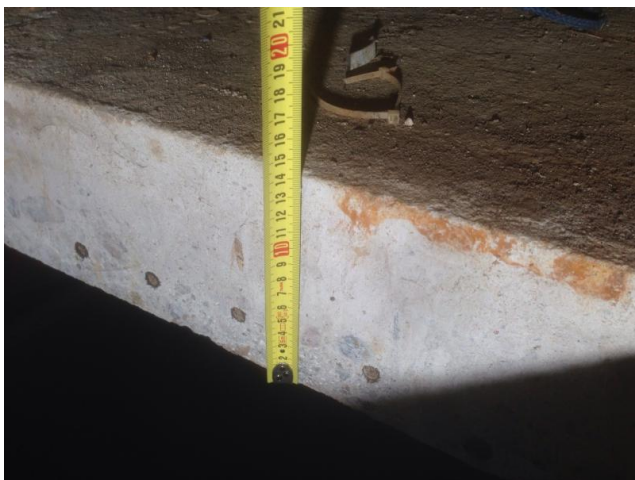
Kuva 6: Lattiarakenne osittain vesisäiliötilan kohdalla.

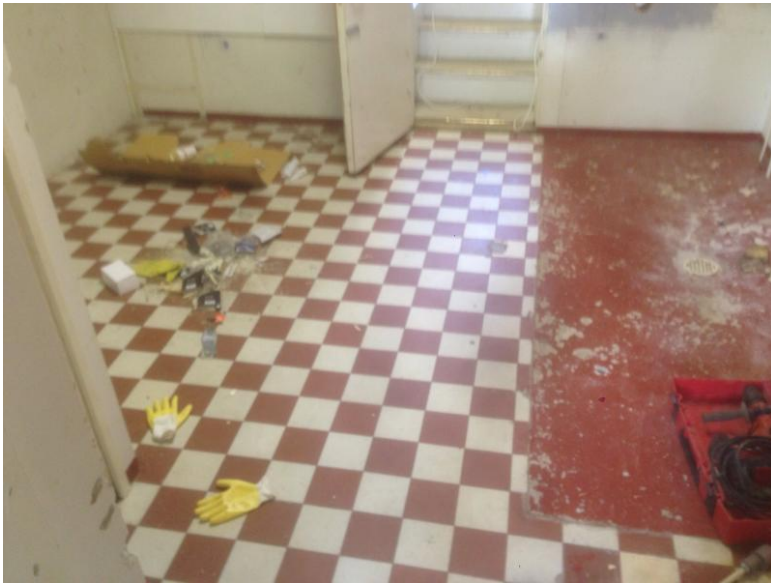
2. kerroksen pesuhuoneiden kohdalla välipohja on toteutettu teräsbetonisella valulla palkistojen yläpuolelle (ylälaattapalkisto). Rakenteessa ei ole lämmöneristettä tms. kosteussulkua välissä.

Kuva 9: 2. kerroksen tällä alueella ylälaattapalkisto.

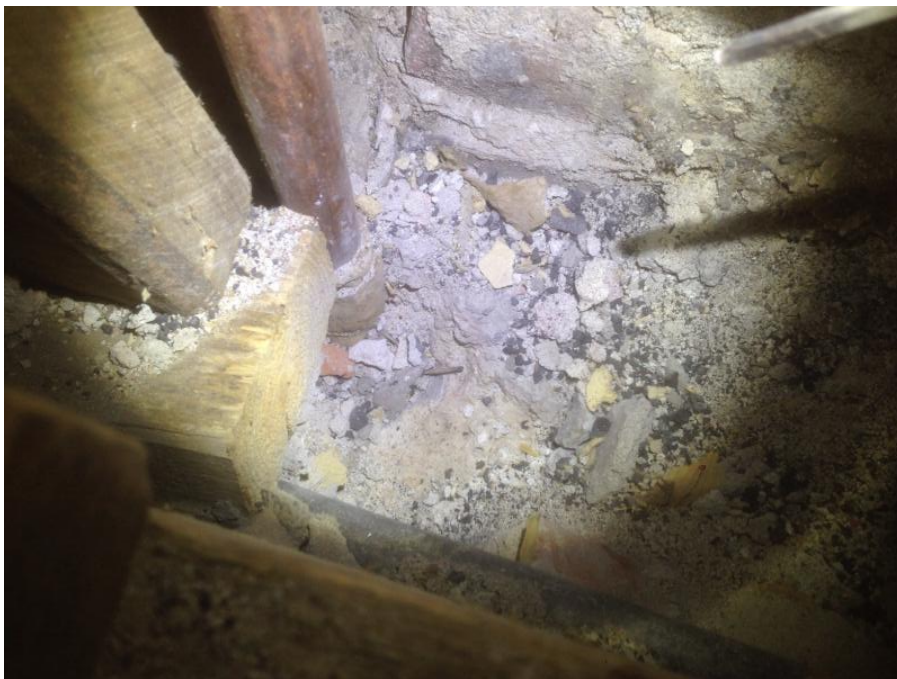
Kuva 11: Materiaalinäyte 2: toisen kerroksen välipohjan eristestilan täyttö

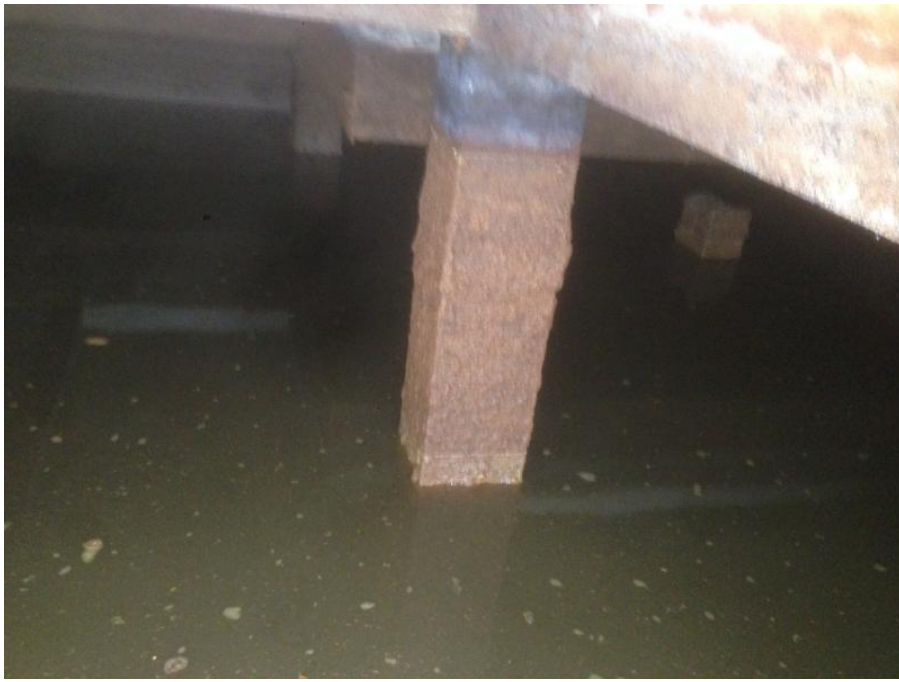
Kuva 15: Vesisäiliöissä oli tarkatushetkellä runsaasti vettä

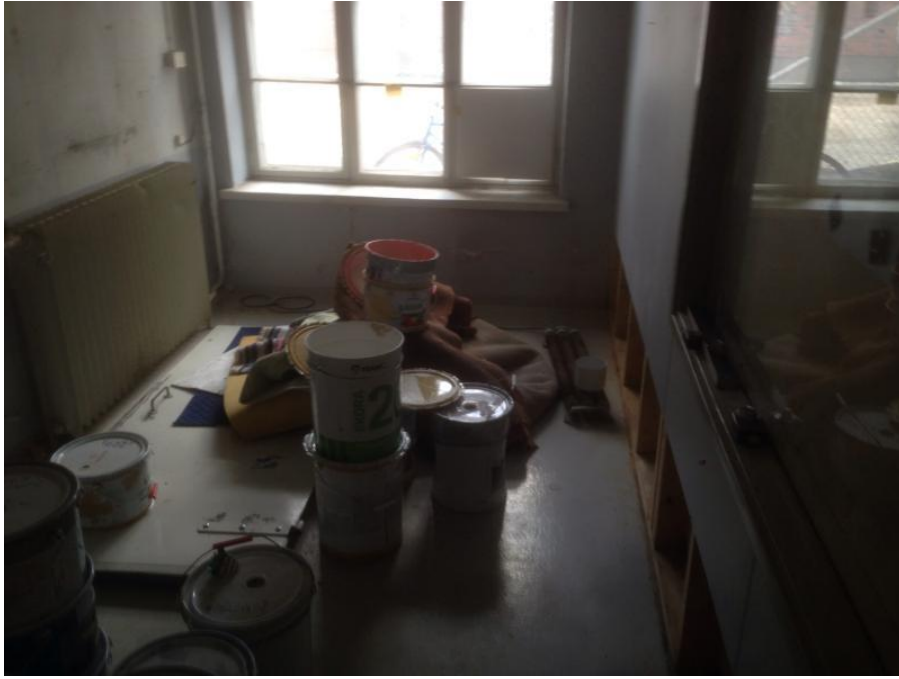
Kuva 36: Varastotilaa. Tilasta otettiin asbesti- ja PAH-jälki

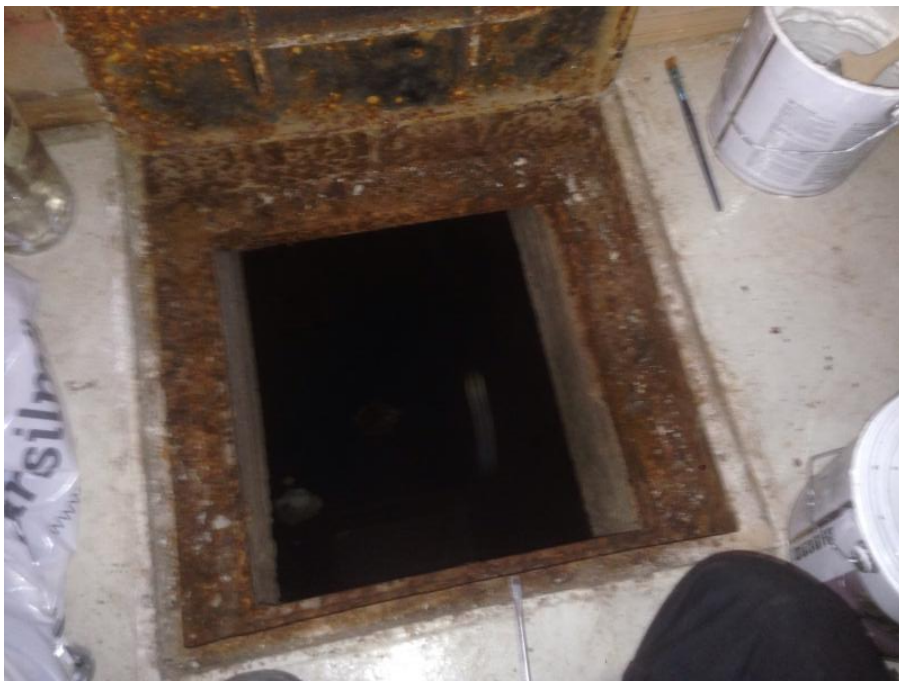
Kuva 37: Varaston lattiassa kaivonkansi, joka johtaa putkikanaaliin

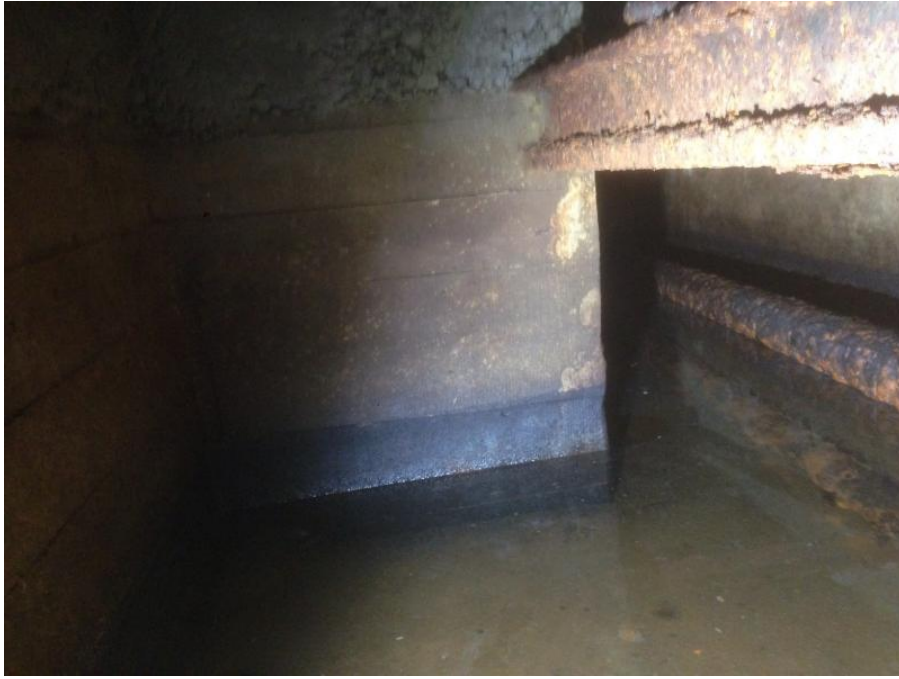
Kuva 40: Putkikanaali johtaa käytävän suuntaan

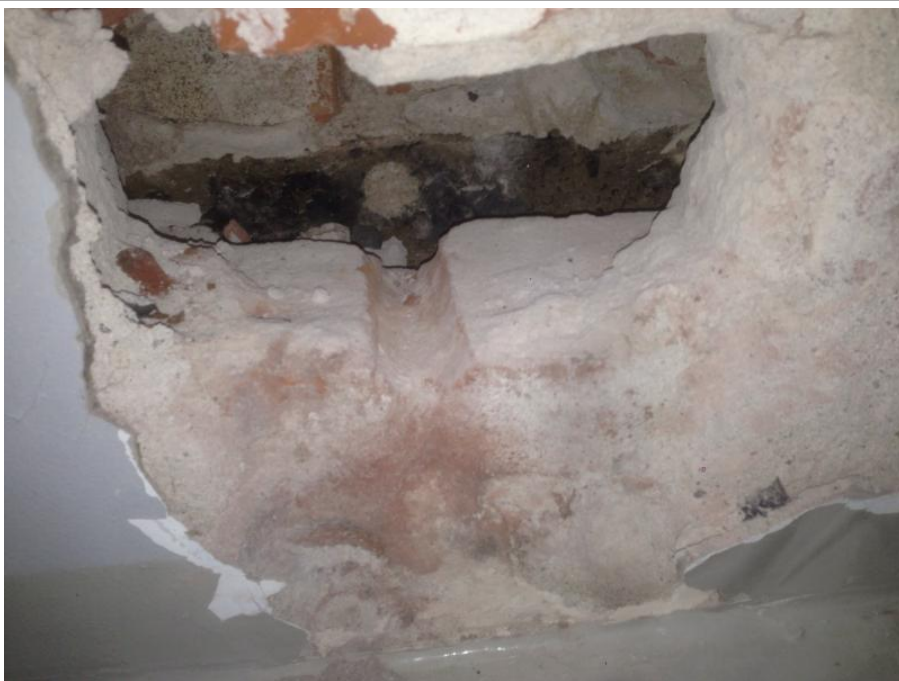
Kuva 41: Ulkoseinän rakenneavaus varastossa

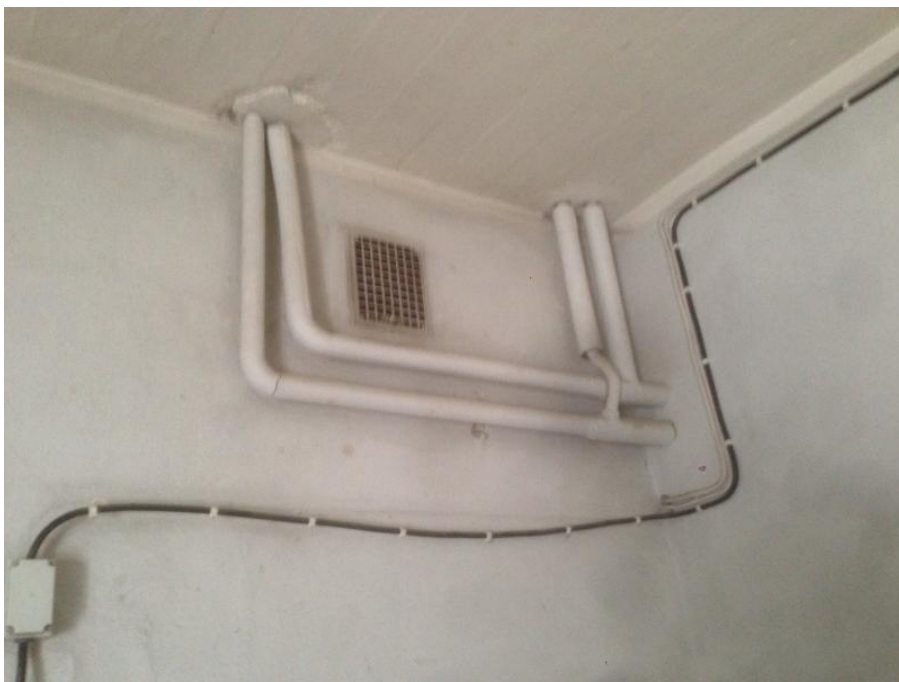
Kuva 43: Asbestieristeisiä lämpöputkia keramiikkahuoneen katon rajassa

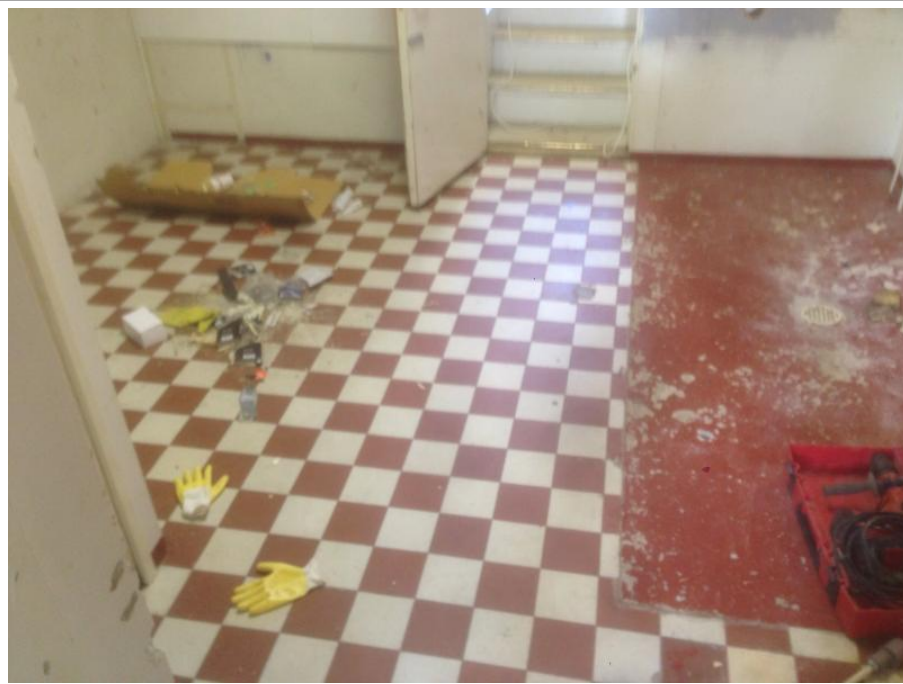
Kuva 44: Toisen kerroksen laatoitettu tila

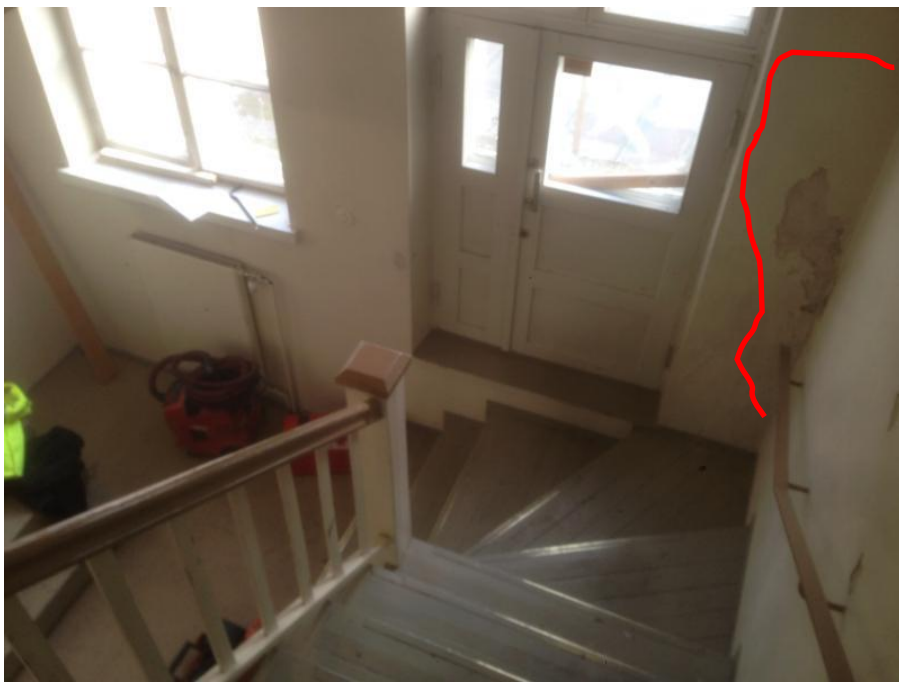
Kuva 49: 2. ja 3. kerroksen välinen portaikko. Ulkoseinässä kosteutta

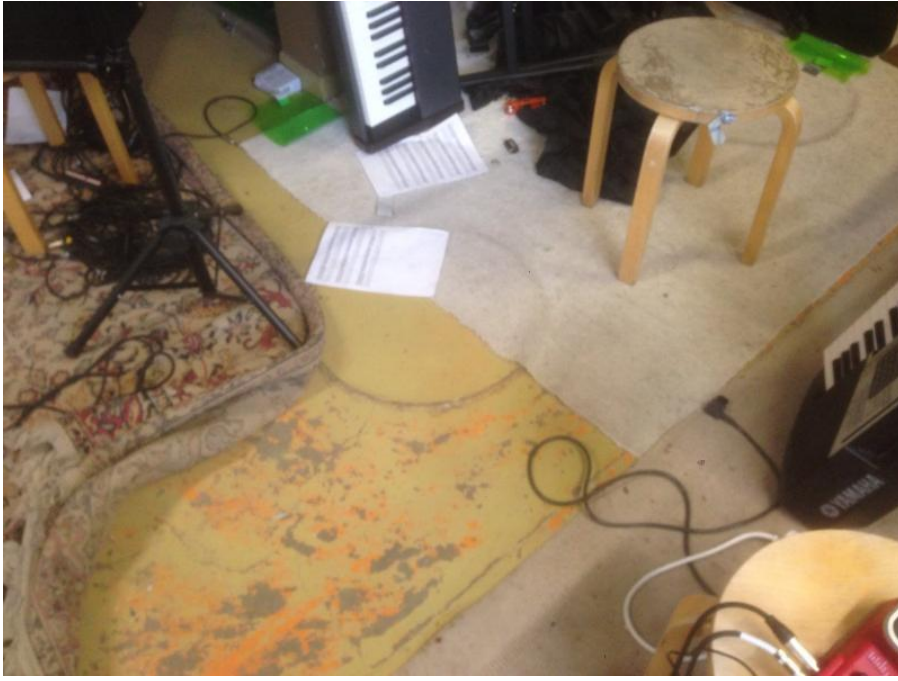
Kuva 56: 3. kerroksen
"bändikämpässä" osittain teräksinen
lattia

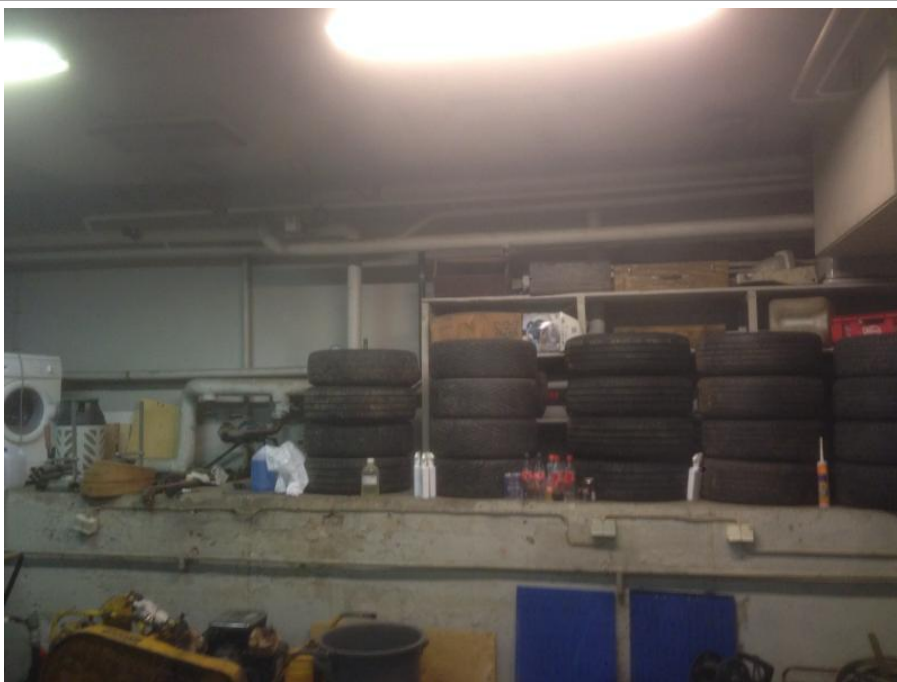
Kuva 64: Korjaamotilan katossa kulkee asbestiputki

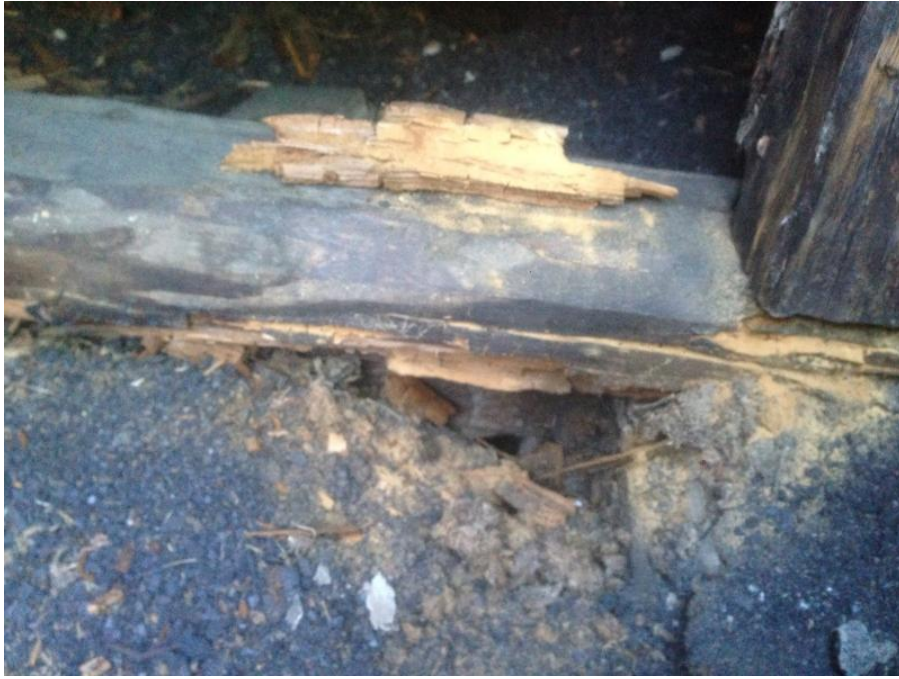
Kuva 77: Lahovikaa yläpohjan rakenteissa

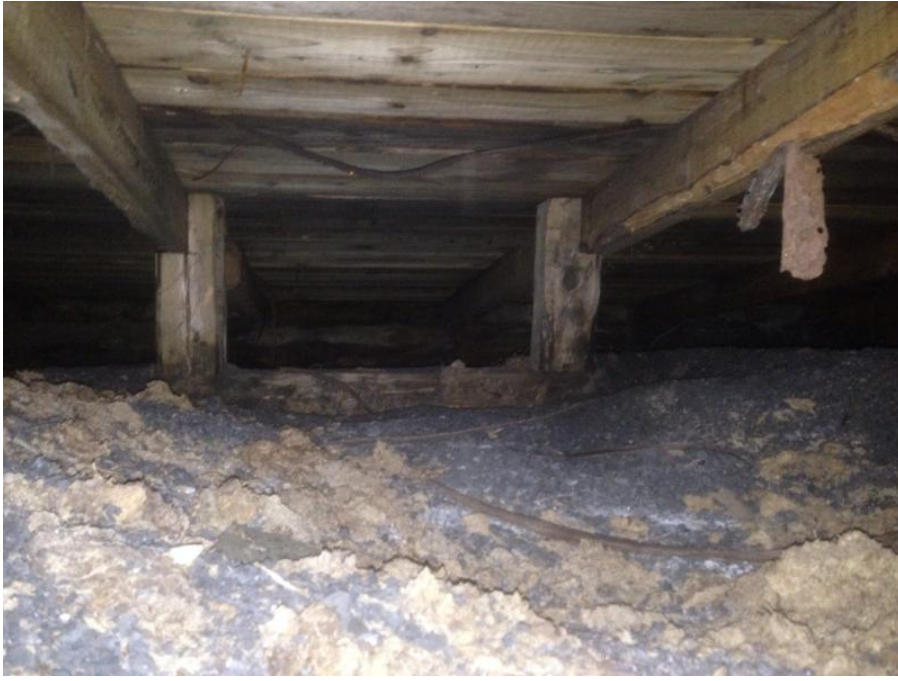
Kuva 79: Yläpohjasta yleiskuva korjaamo-osan yläpuolelta

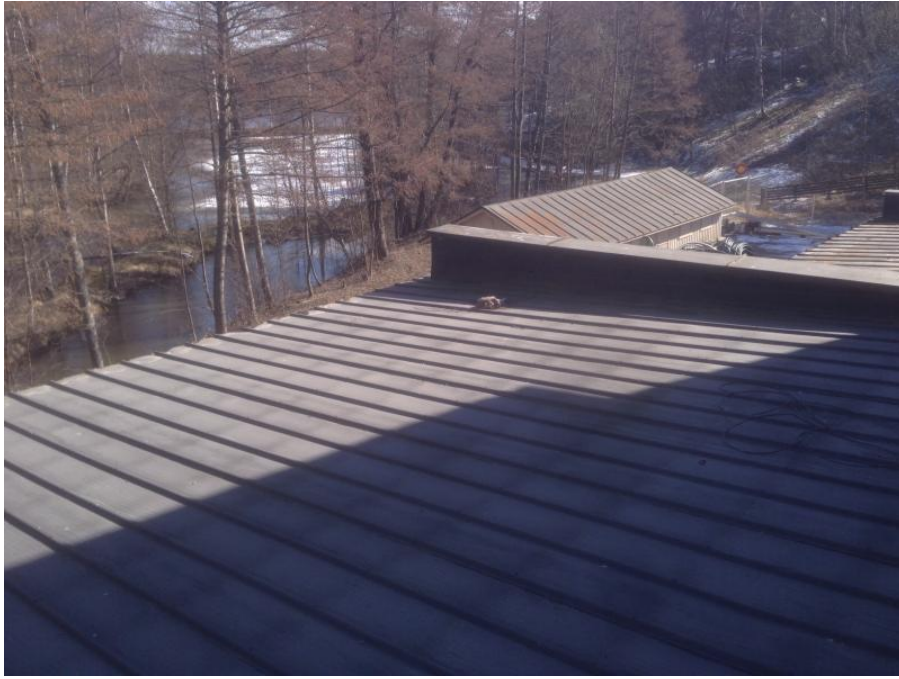
Kuva 83: Vesikaton kulmassa vuoto

Rakennuksen julkisivu ja vesikatto ovat monin paikoin huonokuntoisia ja vauriokohtien kautta pääsee kosteutta rakenteisiin.

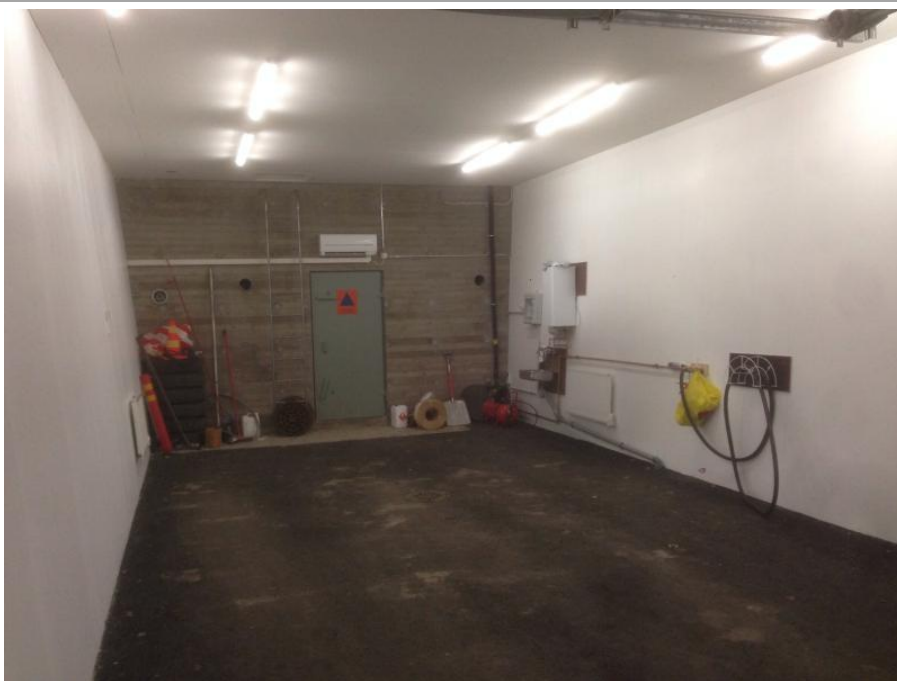
Kuva 94: Autotalli, joka on peruskorjattu. Lattiassa asfalttipinnoite

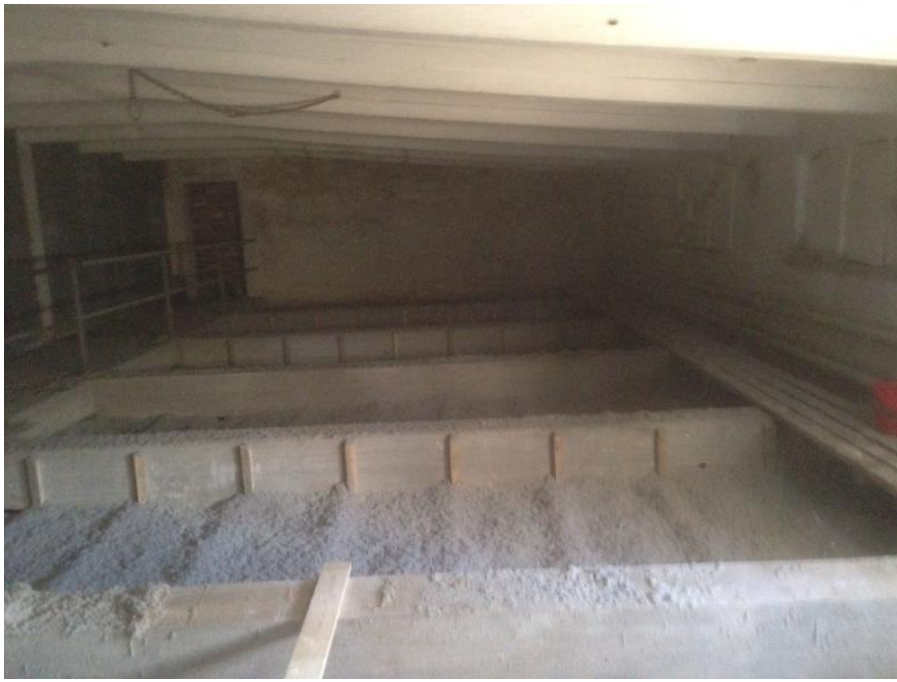
Kuva 95: Korjatun autotallin kohdalla yläpohja

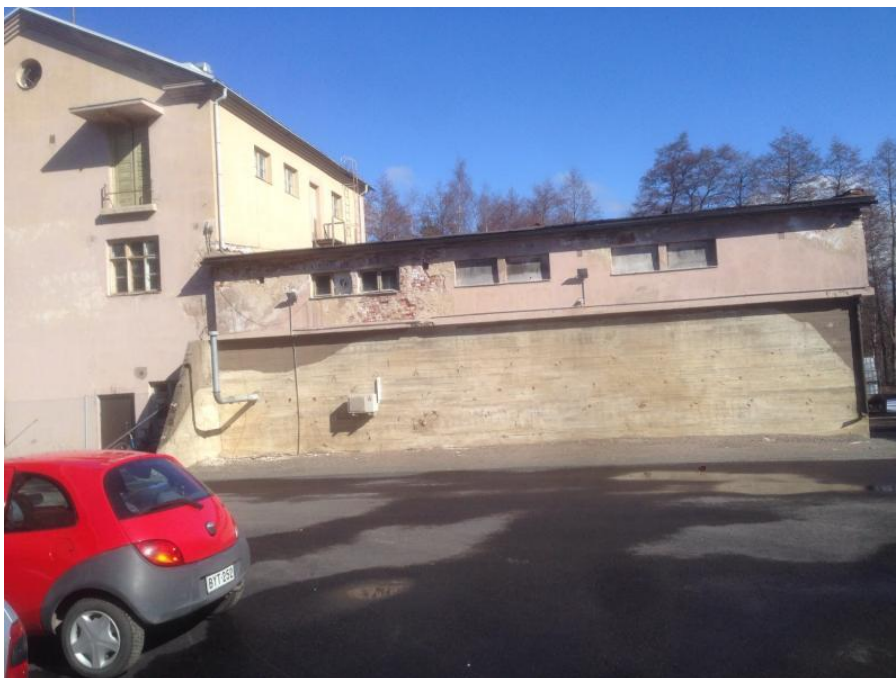
Kuva 101: Matalaosa sisäpihalta kuvattuna
