Asiakirjatyyppi
Historiaselvitys

HISTORIASELVITYS LENSUNKALLIONTIE 5, RAUMA

Projekti Historiaselvitys, Lensunkalliontie 5, Rauma
Projekti nro 1510060259
Vastaanottaja Rauman kaupunki
Päivämäärä 21.12.2020
Laatija Iina Kaivola/ Ramboll Finland Oy
Tarkastaja Suvi Pekkarinen/ Ramboll Finland Oy
Hyväksyjä Riikka Pajuoja/ Rauman kaupunki

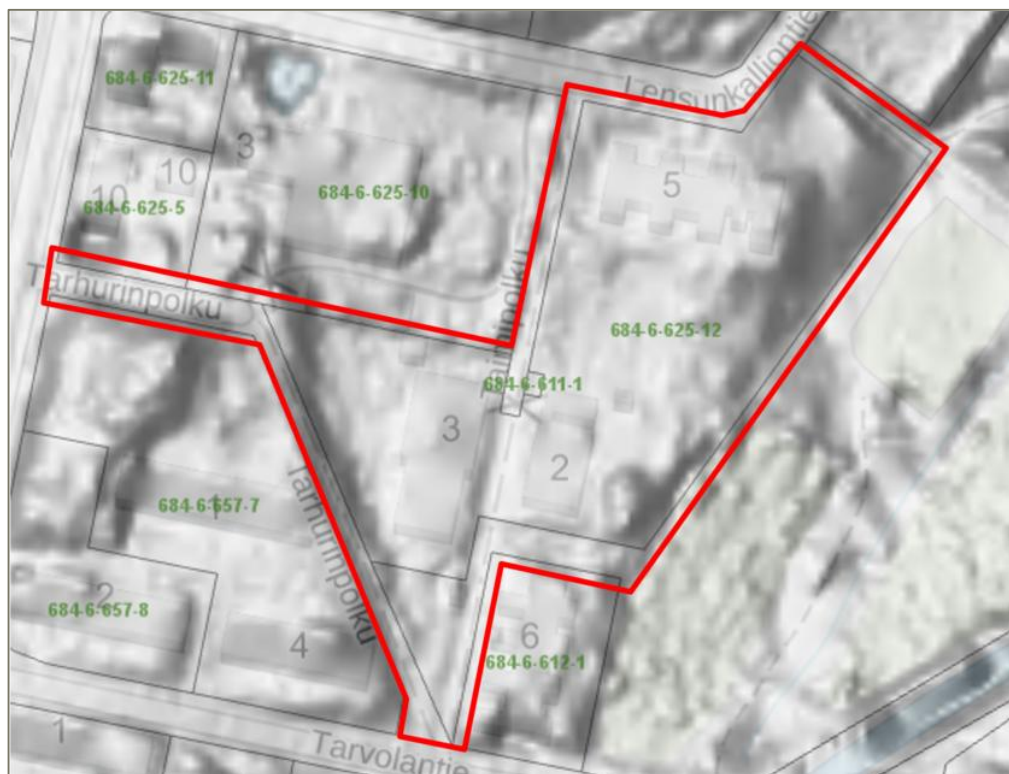
Kuva 2. Varjostettu korkeusmalli kohdealueelta. Pinnanmuodoiltaan maa viettää kiinteistöllä itään/kaakkoon. Kuva on otettu GTK:n Maankamara-verkkopalvelusta 18.12.2020 (<http://gtkdata.gtk.fi/maankamara/>). Kohdekiinteistö on rajattu kuvaan punaisella.

Kohteen kallioperä koostuu Geologisen tutkimuskeskuksen kallioperäaineiston perusteella gneissistä. Maankamara-palvelun aineiston perusteella maanpeitepaksuus kallion päällä on arviolta vain noin 1 m. Kohdekiinteistön kaakkoislaidalla ja pohjoisosissa kallio on paikoin paljastunut ja GTK:n Maaperä kohteessa koostuu GTK:n maaperäaineiston perusteella hiekkamoreenista (kuva 1). Ilmakuvatarkastelun perusteella kohdekiinteistö on ennen koulu- ja päiväkotirakennusten rakentamista ollut peltomaata. Pinnanmuodoiltaan kiinteistö viettää itään/kaakkoon (kuva 2).

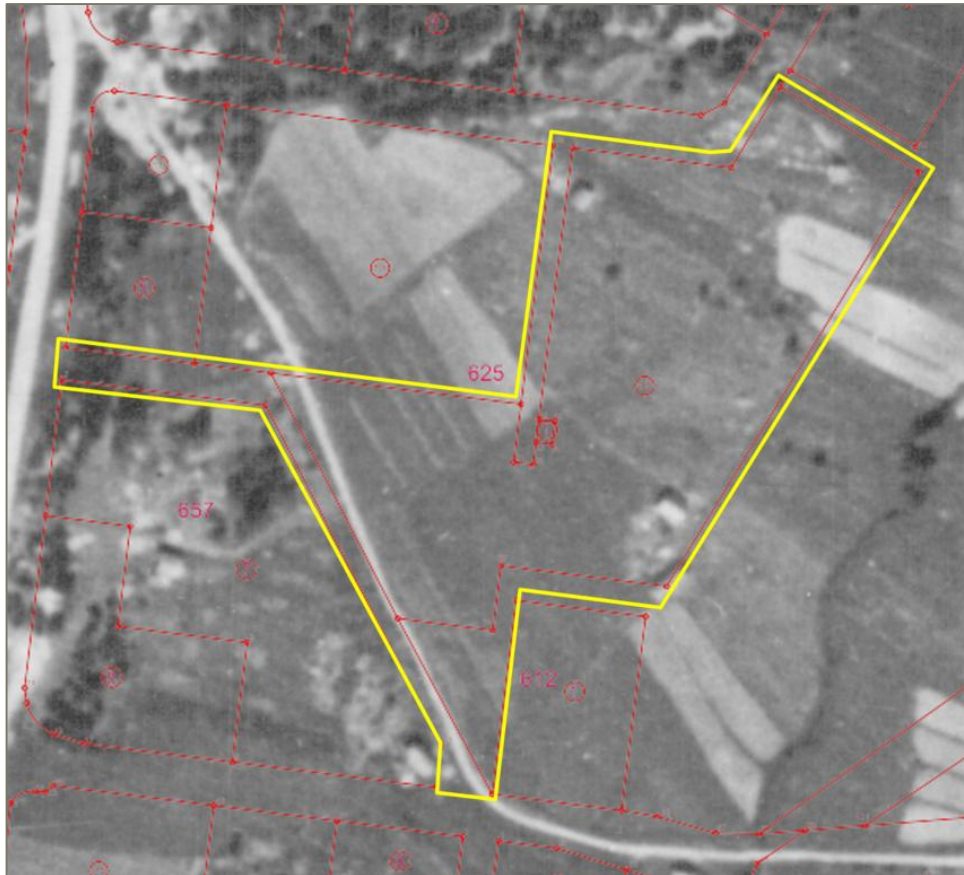
Kuva 4. Kohdealueen ilmakeku vuodelta 1947. Tällöin myös naapurikiinteistöt ovat olleet rakentamattomia. Kohdekiinteistöllä näkyy muutama latorakennus. Kuva on otettu Rauman kaupungin opaskarttapalvelusta 18.12.2020 (<https://opaskartta.rauma.fi/ims/>). Kohdekiinteistö on rajattu kuvaan keltaisella.

Ilmakuvatarkastelun perusteella kohdekiinteistö on ollut peltokäytössä ainakin vuoteen 1965 (kuva 4 ja 5). Kiinteistöllä toimineiden Lensun koulun ja Lensun päiväkodin sekä Tenavakallion päiväkodin rakennukset on rakennettu 1970-luvulla (kuva 6). Rakennuksista Lensun koulu on purettu syksyn 2020 aikana. Kiinteistön lounaisnurkassa sijainnut Lensun päiväkotirakennus on myös purettu. Kiinteistöllä olleesta kolmesta 1970-luvulla rakennetusta rakennuksesta yksi, Tenavakallion päiväkoti, on toiminnassa, eikä sen purkamissuunnitelmista ole tietoa. Päiväkotien piha-alueet on rajattu leikkipaikoiksi. Myös koulun pihalla on ollut leikkialuetta.

Ennen koulu- ja päiväkotirakennusten rakentamista kohdekiinteistö on ollut peltokäytössä. Ilmakuvatarkastelussa käy ilmi, että kiinteistöllä on sijainnut 1940-1960-luvuilla sijainnut pieniä rakennuksia, todennäköisesti latorakennuksia. Nämä rakennukset on purettu ennen 1970-luvulla tapahtunutta rakentamista. Purkamisesta on saattanut jäädä joitakin merkkejä kohteen maaperään. Peltokäytössä kiinteistö on ollut ilmeisesti rakentamisen aloittamiseen asti 1970-luvulla. Suomessa maanviljelyssä käytettävien torjunta-aineiden käyttö yleistyi runsaasti vasta 1960-luvulla. Ei ole tiedossa, mitä kohdekiinteistöllä sijainneilla pelloilla on viljelty tai onko viljelyssä käytetty torjunta-aineita tai muita kemikaaleja.

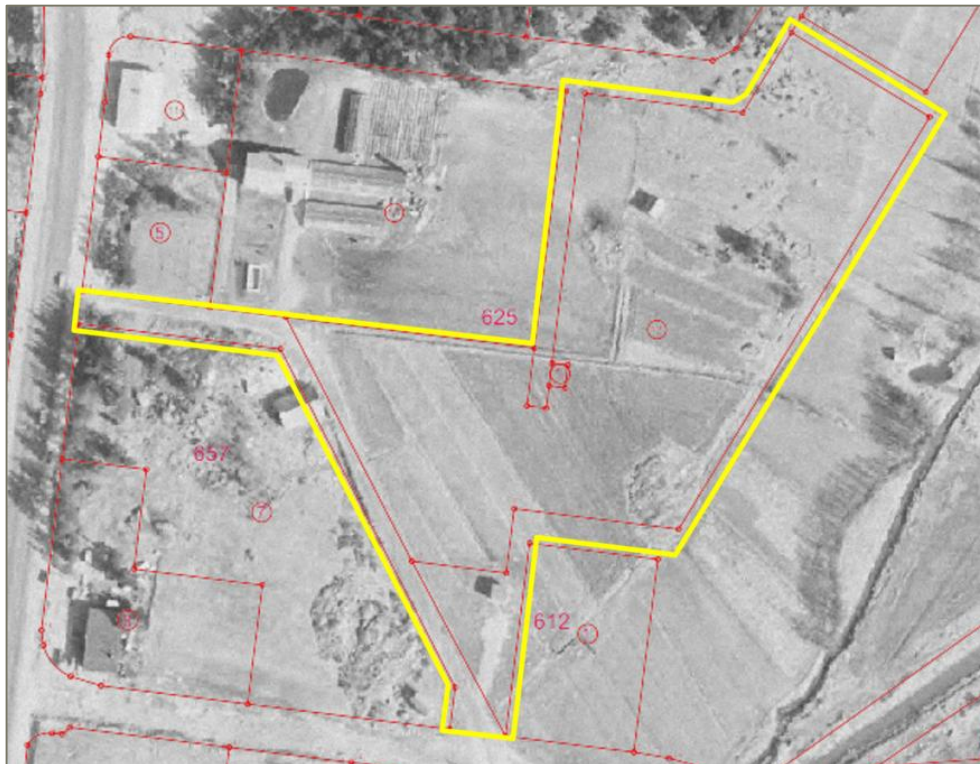
Kuva 5. Kohdealueen ilmakuva vuodelta 1965. Alue on edelleen pääasiassa peltokäytössä. Kohdekiinteistöllä on latorakennus. Luoteispuolella olevan puutarhan kasvihuoneet on jo rakennettu. Kuva on otettu Rauman kaupungin opaskarttapalvelusta 18.12.2020 (<https://opaskartta.rauma.fi/ims/>). Kohdekiinteistö on rajattu kuvaan keltaisella.

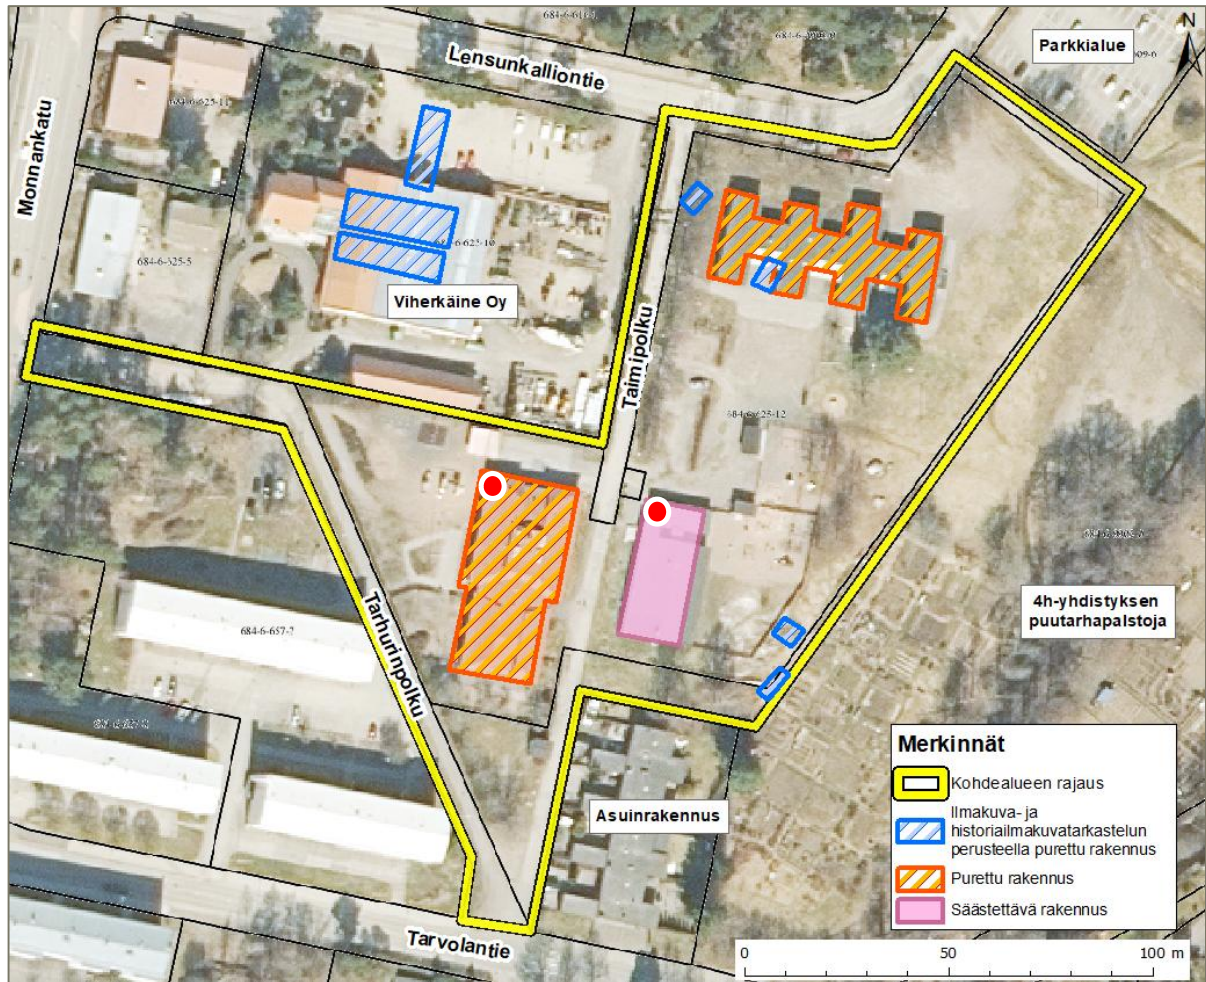
Kuva 7. Kuvassa on esitetty jo purettujen rakennusten sijainteja, kiinteistöä ympäröiviä toimintoja sekä säästettäväksi suunnitellun päiväkotirakennuksen sijainti. Lämmitysöljysäiliöiden sijainti rakennuksissa merkitty punaisella ympyrällä. Pohjana on Maanmittauslaitoksen ortoilmakuva vuodelta 2019.

Lensun puretussa päiväkodissa on ollut alun perin käytössä öljylämmitys, piirustusten mukaan säiliö on sijainnut lämmönjakohuoneen yhteydessä. Päiväkodista on mennyt lämpökanava jo purettuun Lensun kouluun. Alueella vielä toiminnassa olevassa Tenavakallion päiväkodissa on ollut öljysäiliöt samassa tilassa, jossa on tällä hetkellä toiminnassa oleva lämmönjakokeskus (pääsisäänkäynnin vieressä olevassa varastotilassa). Rakennus on liitetty kaukolämpöön vuonna 2007.

Kohdekiinteistön koillisnurkka on toiminut pysäköintialueena. Alue on sorapintainen. Mikäli pysäköidyistä autoista on päässyt vuotamaan öljyä, polttoainetta tai vastaavaa, voi pysäköintialueella olla pistemäisesti pilaantuneisuutta. Kuvassa 7 on havainnollistettu purettujen rakennusten ja kohdekiinteistöä ympäröivien toimintojen sijainteja.

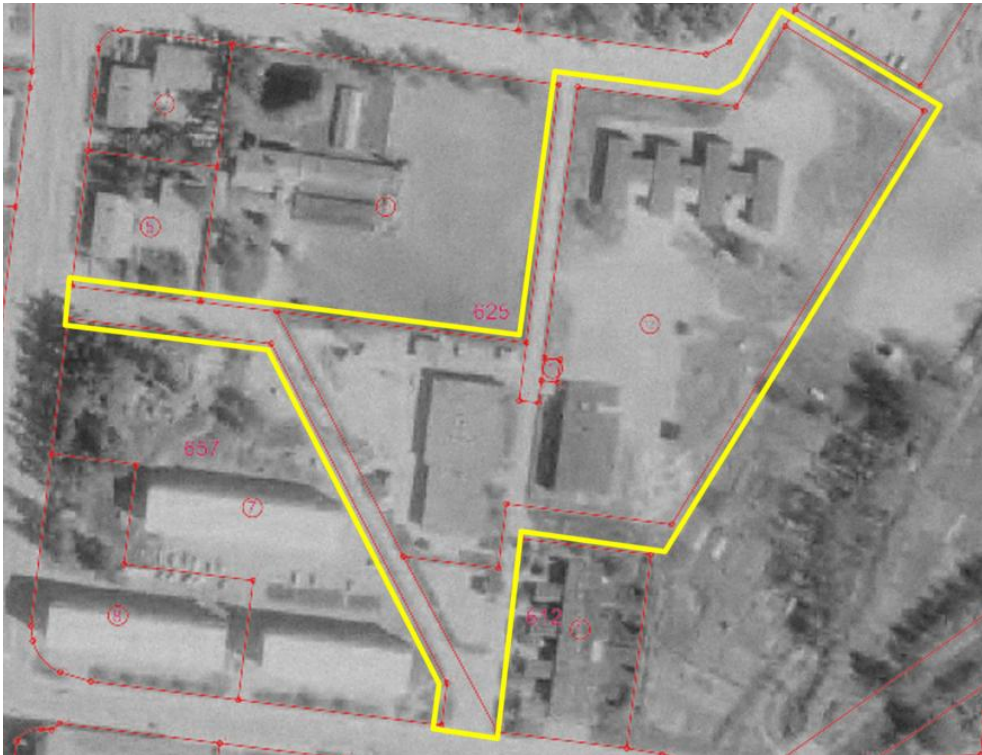
Kuva 8. Kohdealueen ilmakekuva vuodelta 1987. Luoteispuolella oleva kauppapuutarha ei ole vielä tässä vaiheessa nykyisessä muodossaan. Kuva on otettu Rauman kaupungin opaskarttapalvelusta 18.12.2020 (<https://opaskartta.rauma.fi/ims/>). Kohdekiinteistö on rajattu kuvaan keltaisella.

Kohteen luoteispuolella sijaitsevalla kiinteistöllä sijaitsee kauppapuutarha (Viherkäine Oy). Jo tätä ennen kiinteistöllä on ilmakuvatarkastelun perusteella ollut puutarhatoimintaa ja mm. kasvihuoneita ainakin vuodesta 1965 vuoteen 1987 (kuva 8). Puutarhatoiminnassa syntyvää orgaanista materiaalia (kasvualustoja, kasvijätettä) on voitu ajan tapojen mukaisesti läjittää lähialueille, kuten kiinteistön rajalle, mutta tällaisesta toiminnasta ei ole tietoa. Nykyisin kiinteistöllä toimiva Viherkäine Oy on aloittanut toimintansa vuonna 1988 (kuva 9).

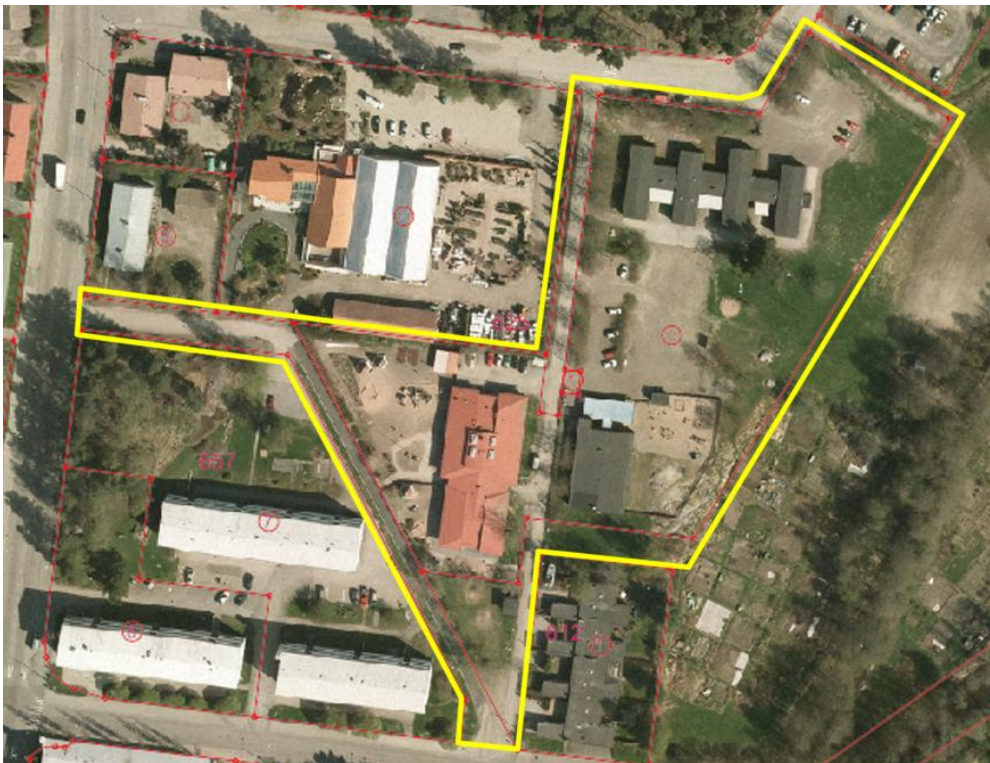
Kuva 9. Kohdealueen ilmakekuva vuodelta 2013. Luoteispuolella oleva kauppapuutarha Viherkainen Oy nykyisessä muodossaan. Koulu sekä päiväkodit ovat vielä toiminnassa. Kuva on otettu Rauman kaupungin opaskarttapalvelusta 18.12.2020 (<https://opaskartta.rauma.fi/ims/>). Kohdekiinteistö on rajattu kuvaan keltaisella.
