FÅFÄNGAN RAKENNUSINVENTOINTI

INVENTOINTIRAPORTTI

JYRKI YRJÖLÄ 2011

RAUMAN KAUPUNKI

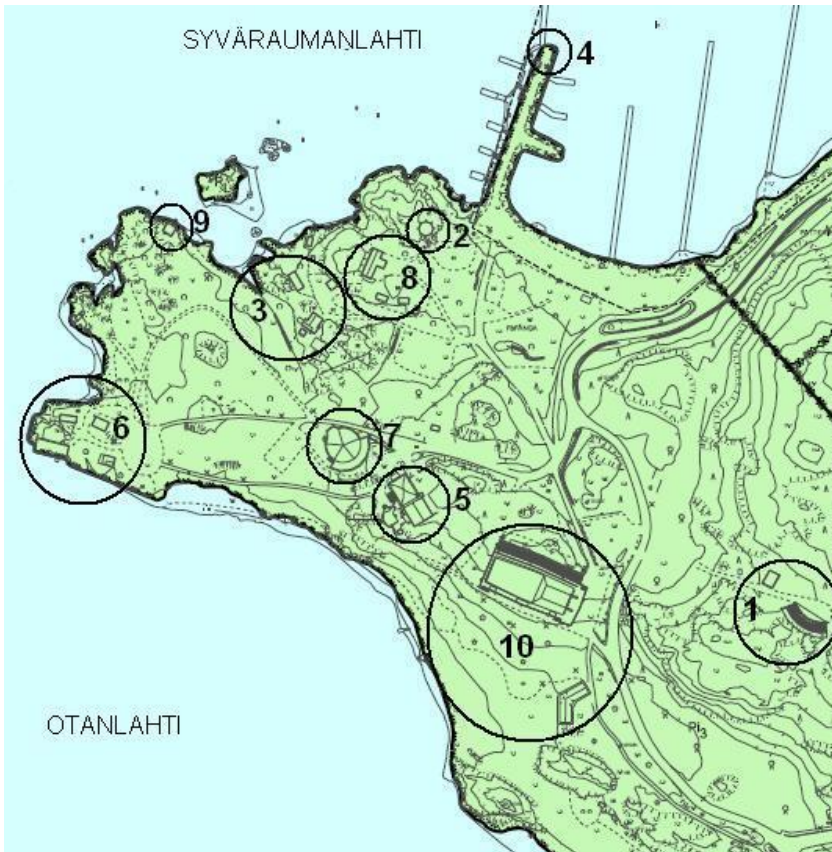
1. Kesäteatteri
2. Kiikartorni
3. Lehtola
4. Merijakamo
5. Merikylpylä
6. Merikylpylän saunat
7. Merikylpylän tanssilava
8. Nokan torppa
9. Pumppuasema
10. Rauman maauimala

Kohteiden sijainti merkittynä inventointialueen kaavakarttaan.

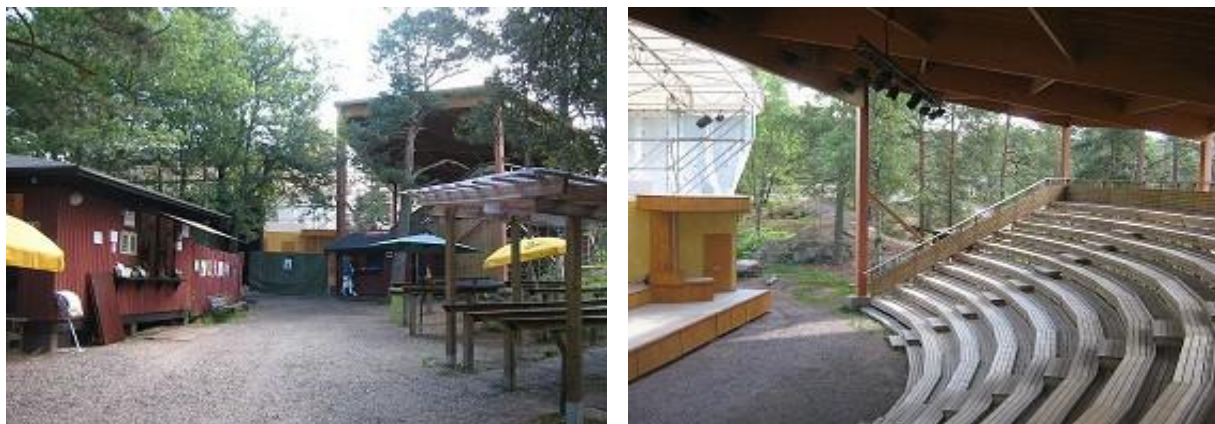
1. KESÄTEATTERI

Suurehko katettu teatterikatsomo esiintymislavoineen ja huoltorakennuksineen sijoittuu Suvitien itäpuoleiseen kallioiseen metsämaastoon.

Rauman kesäteatteri on siirtynyt Fåfångaan 1960- ja 70 -luvun vaihteessa. Rauman Iltanäyttelijät ry organisoii pitkään teatteritoimintaa. 2000-luvulta lähtien toimintaa on hallinnoinut ja määräälää vuokrannut Rauman Kaupunginteatterin Kannatusyhdistys ry. Katsomo on katettu ja laajennettu nykyasuunsa vuonna 2007.

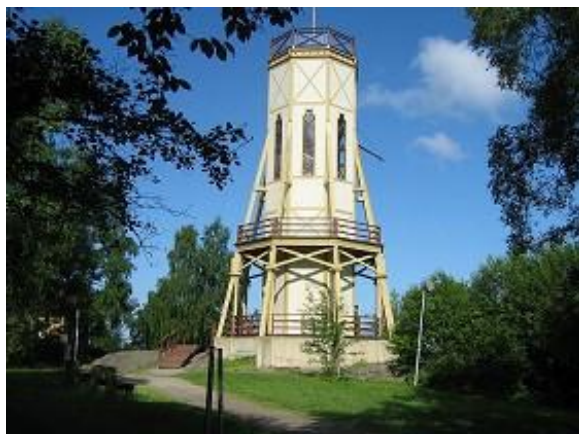
2. KIIKARTORNI

Fåfångan pohjoisrannalla sijaitseva vuonna 1992 valmistunut näkötorni on nimen rantamaisemassa näkyvä maamerkki merellä kulkijoille.

Kiikartornin esikuvana on Lonsinkalliolla vuosina 1892-1956 sijainnut vanha Kiikartorni. Sen toiminta liittyi vanhan ajan merenkulkuun ja siinä käytettyyn viestintään. Nykyinen Kiikartorni valmistui näkötorniksi vuonna 1992 vuorineuvos Eino Salon käynnistämänä hankkeena. Se on tarkka kopio vanhasta Kiikartornista ja eräs Rauman museon museokohteista.

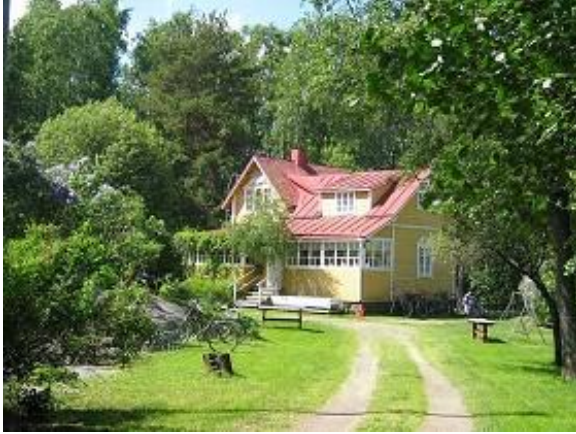
3. LEHTOLA

Fåfängan niemen pohjoisrannan tuntumassa sijaitseva viiden rakennuksen muodostama suojaisa, puutarhamainen pihapiiri. Rakennusten muodostama miljöökokonaisuus havainnollistaa hyvin 1900-luvun alkupuolen raumalaista huvila-asumista.

Lehtola liittyy historialtaan Fåfängan niemen perinteiseen, suurimmalta osin kadonneeseen huvila-asutukseen ja -kulttuuriin. Aiemmin Lehtola tunnettiin Kavasteen huvilana raumalaisen talousneuvos Toivo Kavasteen mukaan, joka hankki sen kesähuvilakseen 1900-luvun alkupuolella. Nykyiset mittasuhteensa ja kokonaishahmonsa huvila on saanut Kavasteen aikaisten useiden laajennustöiden tuloksena. Kavasteen leski myi rakennukset Rauman kaupungille, joka vuokrasi ne edelleen Rauman Seudun Eläkkeensaajien Yhdistykselle vuonna 1970. Rakennukset sekä niihin liittyvä määräala Fåfängasta ovat edelleen em. yhdistyksen aktiivisessa kesäkäytössä.

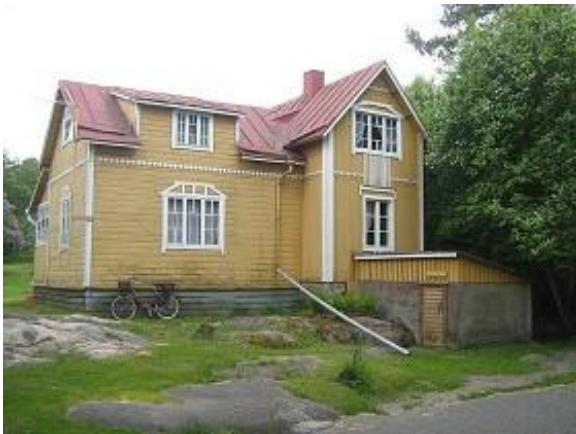
Huvilarakennus

Melko monimuotoinen puolitoistakerroksinen huvilarakennus, jossa kapeampaan satulakattoiseen osaan liittyy leveämpi satulakattoinen salisiipi. Sisäänkäyntisivua leimaa koko rakennuksen mittainen lasitettu terassi. Rakennuksen selkäpuolella on matala, pulpettikattoinen kellarisiipi.

Rakennus on alkuperäisasultaan tiettävästi ollut vaatimaton, kapearunkoinen, keittiön ja kamarin käsittänyt hirsimökki. Tätä on Toivo Kavasteen toimesta laajennettu mahdollisesti 1910- tai 20-luvulla salin käsittävällä, poikittaisella siipiosalla. Lisäksi oleskelupihan puolelle on myöhemmin rakennettu koko rakennuksen pituinen pulpettikattoinen lasikuisti. Kavasteen aikainen, ennen sotia rakennettu, on myös talon selkäpuolelle lisätty matala, betonirakenteinen, pulpettikattoinen kellarisiipi. Kaupungin omistuksessa rakennuksen ulkoasuun ei ole tehty mainittavia muutoksia lukuun ottamatta ullakkokerroksesta purettua avoparveketta.

Kulttuuri- ja rakennushistoriallisesti, miljöökuvallisesti sekä säilyneisyyden kannalta arvokas.

Rakennus on parhaiten säilynyt esimerkki Fåfängan niemen vanhasta huvilarakenteesta. Samalla se on alueen säilyneistä huviloista ainoana edelleen huvilatyypillisessä asumiskäytössä. Useita laajennuksia kokenut pittoreski rakennus on säilyttänyt 1900-luvun alkupuolen asunsa verhousteraaleja ja jugendvaikutteista julkisivuornamentiikkaa myöten.

Luokka A: Erityisen merkittävä rakennus, joka on oman aikansa rakennustavan todistusvoimainen edustaja ja kaupunkikuvan kannalta tärkeä. Säilytettävä.

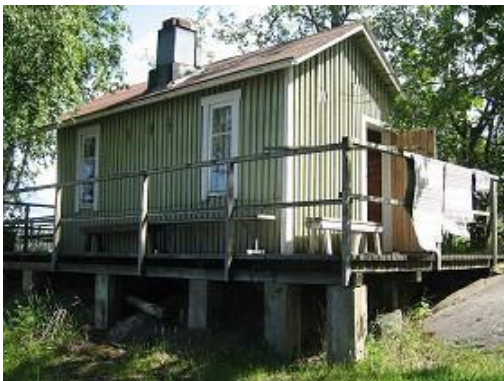
Satulakattoinen, rantakalliolle perustettu saunarakennus, joka käsittää saunakamarin ja löylyhuoneen. Rakennusta ympäröi myöhemmin rakennettu puuterassi.

Kavasteen huvilan saunaksi valmistuneen rakennuksen iästä ei ole saatu varmuutta. Joka tapauksessa se on ollut paikalla viimeistään 1930-luvulta lähtien.

Miljöökuvan kannalta arvokas.

Sauna kuuluu olennaisena osana huvilan pihapiiriin. Rantamaisemassa se nousee lehdettömänä talvikautena ilmeisesti melko hyvin esiin.

Luokka B: Merkittävä rakennus. Tärkeä alueen kulttuurihistoriallisen luonteen ja ympäristön kannalta. Säilytettävä.

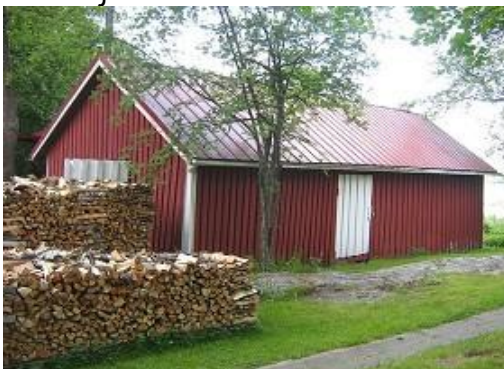
Satulakattoinen, nykyisin varastona toimiva vanha venevaja.

Huviveneily kuului olennaisena osana Raumalla kesäiseen huvilaelämään jo 1900-luvun alkupuolella. Ilmeisesti Toivo Kavasteen rakennuttama venevaja on ollut nykyisellä paikallaan viimeistään 1930-luvulta lähtien. Rakennuksen katto on uusittu profiilipeltikatteeksi nykyisen vuokralaisen aikana.

Miljöökuvallisesti arvokas

Venevaja kuuluu osana hyvin säilyneeseen huvilamiljööseen.

Luokka C: Rakennus, jolla on merkitystä alueen historian ja/tai ympäristön kokonaisuuden kannalta. Säilyttäminen suotavaa.

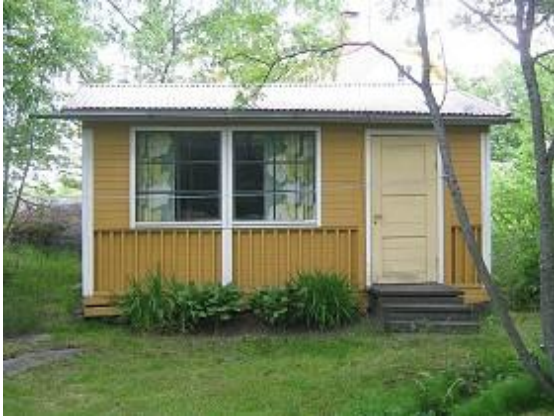
Satulakattoinen, entinen vierasmaja pihapiirin pohjoisreunalla lienee laajennettu nykyasuunsa sotien jälkeen.

Rakennus on alkujaan ollut huomattavasti nykyistä pienempi. Sitä on mahdollisesti 1940- tai 50 -luvulla laajennettu syvyysuunnassa nykyisiin mittoihinsa. Kavasteen aikana rakennusta käytettiin vierasmajana, ja sitä kutsuttiin perheen piirissä nimellä "Sorrento". Nykyisin rakennus on varastokäytössä. Katto on aikanaan uusittu aaltopelliksi.

Vierasmaja kuuluu osana hyvin säilyneeseen huvilamiljööseen. Nykyinen ulkoasu lienee peräisin 1940- tai 50 -luvulta.

Luokka C: Rakennus, jolla on merkitystä alueen historian ja/tai ympäristön kokonaisuuden kannalta. Säilyttäminen suotavaa.

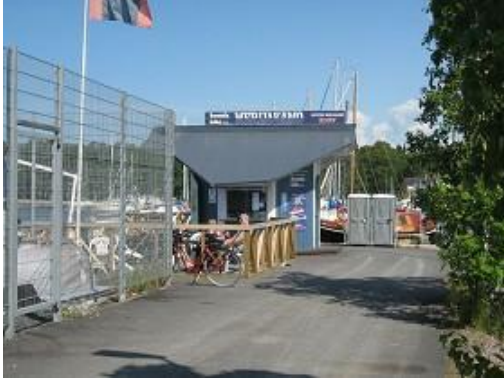
4. MERIJAKAMO

Veneilijöiden palvelukioski anniskeluterasseineen Syväraumanlahden venesataman yhteydessä. Arkkitehti Jukka Koivulan suunnittelema kioskirakennus on valmistunut vuonna 1987. Se sijaitsee näkyvästi Syväraumanlahteen rakennetun aallonmurtajan kärjessä.

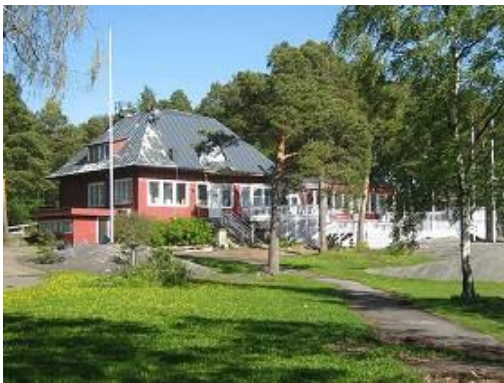
5. MERIKYLPYLÄ

Fåfängan etelärannan läheisyydessä sijaitseva entinen huvilarakennus, johon liittyy matalampi ravintolasalin sisältävä 1960-luvun lopun laajennusosa. Rakennus sijoittuu melko avoimeen kalliomaastoon Otanlahden tuntumaan ja erottuu rantamaisemassa selvästi varsinkin etelän suunnasta katsottaessa.

Ravintolasaliksi suunniteltu laajennusosa on valmistui Leo Lamminpään vuoden 1967 muutospirustusten pohjalta. Jo tätä aiemmin rakennuksen vanha osa oli saanut uudisosan kaltaisen vaakasuuntaisen julkisivuverhouksen. Vanhan osan avoveranta on todennäköisesti lasitettu umpeen vuonna 1986 tehdyssä muutoksessa. Meren puoleiseen julkisivuun liittyy nykyisin laaja, ravintolakäyttöön suunniteltu terassointi, joka on laajennettu nykyisiin mittoihinsa 1990-luvulla. Rakennus on ollut ravintolakäytössä laajennusosan valmistuttua. Samaan käyttöön uusi omistaja oli kunnostamassa sitä inventointikesänä 2011.

Rakennushistoriallisesti ja maisemallisesti arvokas (koskee rakennuksen vanhaa osaa)

Kahdesta osasta koostuva rakennus, jossa vuonna 1917 valmistuneeseen kesähuvilaan liittyy 1960-luvun lopun matalampi, yksikerroksinen ravintolasiipi. Kyseinen laajennusosa rikkoo alkuperäisen rakennuksen perinteisen, kompaktin perushahmon. Osittain uusitut ikkunat ja uusittu julkisivuvuoraus vähentävät vanhan osan säilyneisyysarvoa. Sama pätee vanhan avoverannan umpeen rakentamisessa. Lähinnä 1990-luvulta periytyvä runsas terassointi rakennuksen pääjulkisivun edessä on mittakaavallisesti ylisuuri ja hallitseva. Otanlahden rannan tuntumassa sijaitsevalla rakennuksella on selvää maisemallista arvoa. Kohde kaipaa tulevassa asemakaavassa tavallista tarkempaa käsittelyä.

Luokka B: Merkittävä rakennus. Tärkeä alueen kulttuurihistoriallisen luonteen ja ympäristön kannalta. Säilytettävä.

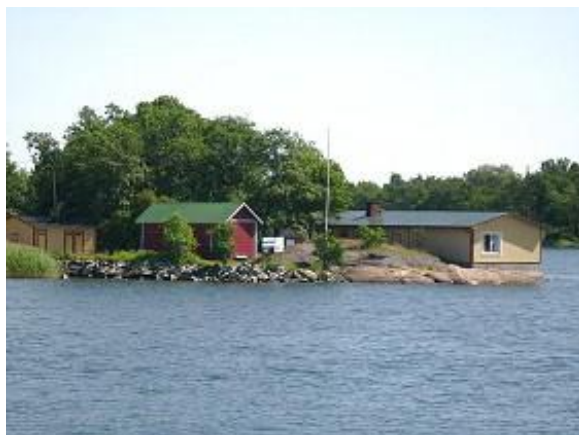
6.MERIKYLPYLÄN SAUNAT

Viiden rakennuksen muodostama kokonaisuus sijaitsee maisemallisesti keskeisellä paikalla Fåfängan niemen länsikärjessä. Erityisesti suuremman saunarakennuksen sijainti korostuu meren suunnalta sekä Petäjäksestä ja Poroholmasta katsottaessa.

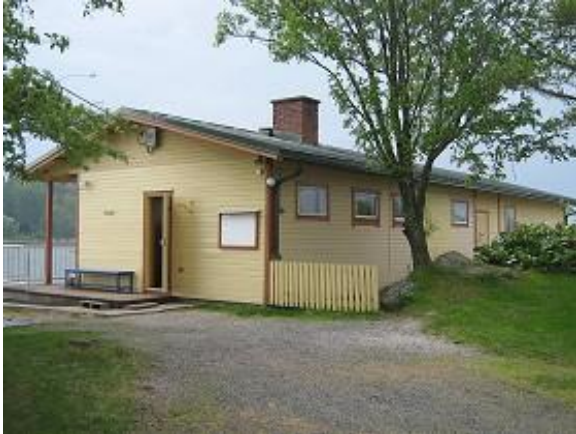
Sauna- ja kerhohuonerakennus

Satulakattoinen, kaksi erillistä saunaosastoa käsittävä rakennus, jonka länsipäässä on lisäksi tilava kerhohuone keittiöineen. Rakennukseen liittyy eteläsivulle, puolittain meren päälle sijoittuva avokuisti ja uimalaituri.

Leo Lamminpään vuonna 1960 suunnittelema saunarakennus on säilyttänyt varsin hyvin alkuperäisasunsa. 2000-luvun puolivälissä salama tuhosi itäpään saunaosastoa, mutta se rakennettiin uudelleen vanhan mallin mukaisena. Sisäpintojen kunnostusta on rakennuksessa tehty vuosien varrella.

Maisemallisesti arvokas kohde.

1960-luvun alun saunarakennus sijaitsee maisemallisesti erittäin keskeisellä paikalla Fåfängan niemen länsikärjessä. Horisontaalinen, rauhallinen ja aikaansa hyvin edustava rakennus erottuu rantamaisemassa sijaintinsa vuoksi poikkeuksellisen selvästi.

Luokka B: Merkittävä rakennus. Tärkeä alueen kulttuurihistoriallisen luonteen ja ympäristön kannalta. Säilytettävä.

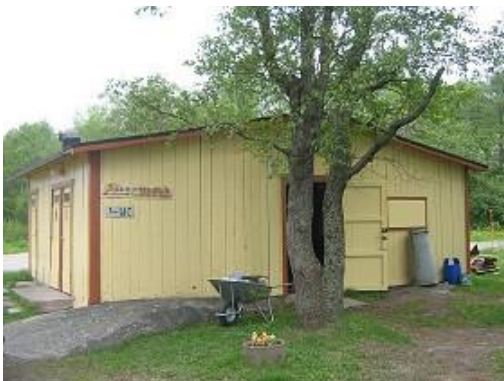
Huoltorakennus 1

Satulakattoinen, lähes neliömäinen huoltorakennus käsittää varaston ja saunavieraiden WC-tilat.

Rakennus on alkujaan ollut huvilan talousrakennuksena. Se on laajennettu nykyisiin mittoihinsa saunojen huoltokäyttöön vuonna 1977. 1980- ja 90-lukujen taitteessa rakennus on varustettu nykyaikaisilla WC-tiloilla.

Huvilaan liittynyt vanha talousrakennus on mittasuhteiltaan täysin uusiutunut 1970-luvulla. Sillä ei voi katsoa olevan erityistä kulttuuri- tai rakennushistoriallista arvoa, vaan rakennuksen merkitys perustuu sen käyttöarvoon.

Luokka C: Rakennus, jolla on merkitystä alueen historian ja/tai ympäristön kokonaisuuden kannalta. Säilyttäminen suotavaa.

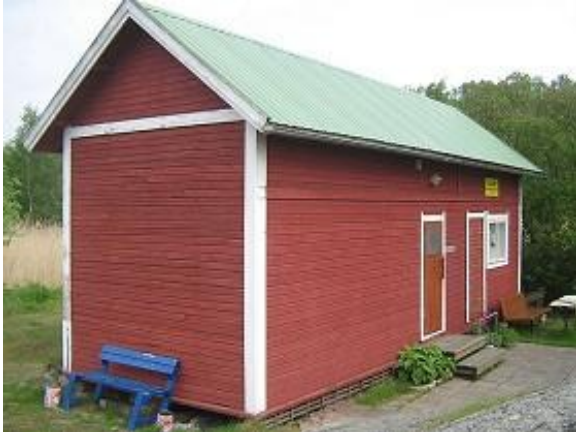
Huoltorakennus 2

Kapearunkoinen, satulakattoinen rakennus toimii saunanhoitajien sosiaalitalana.

Rakennuksen valmistumisajankohdasta ei ole varmuutta. Se on kuitenkin nähtävissä mahdollisesti 1920-luvun Fåfängaa kuvaavassa karttapiirroksessa. Ilmeisesti alusta alkaen rakennuksen merenpuoleisessa päässä oli tilava sauna ja toisessa päädyssä suurehko asuinhuone. Saunan ja asuintilan yhdistäminen saman katon alle oli melko poikkeuksellinen piirre 1900-luvun alkupuolen huvilarakentamisessa. Rakennuksen pohjoissivulla oli lisäksi pieni uimaparveke, josta johti portaat suoraan mereen. Nykyisen vuokralaisen aikana sauna on poistettu ja savupiippu purettu. Samoin joitakin aukkomuutoksia on tehty pohjoissivulle ja ulkovuoraus sekä peltikate uusittu. Rakennus on pitkään toiminut Kukkaskarin saunanhoitajien sosiaalitalana. Meren puolelle aikanaan tehdyn maatäytön ja maannousun johdosta se ei enää sijaitse kiinni rantaviivassa.

Rakennushistoriallisesti ja maisemallisesti arvokas kohde.

Alkujaan kesäasuntona ja saunana ollut rakennus on valmistunut viimeistään 1920-luvulla. Käyttöhistorialtaan se liittyy Fåfängan niemen perinteiseen, suurimmalta osin jo kadonneeseen huvila-asutukseen. Niemen kärjessä rakennuksella on selvää maisemallista arvoa meren suunnalta katsottaessa.

Luokka B: Merkittävä rakennus. Tärkeä alueen kulttuurihistoriallisen luonteen ja ympäristön kannalta. Säilytettävä.

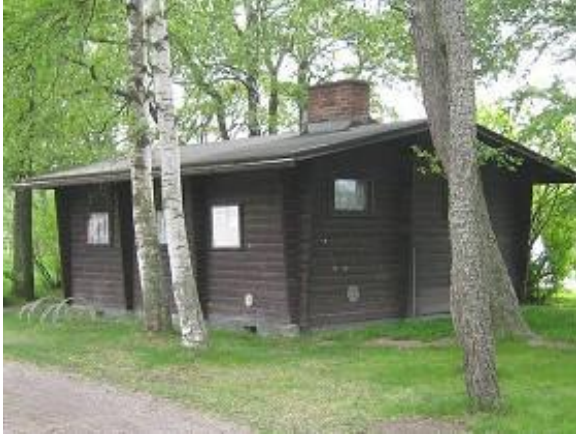
Kuvaus
Satulakattoinen, tehdasvalmisteinen hirsisauna on vuodelta 1969.

Hirsisauna sijaitsee maisemallisesti hyvin hahmottuvalla paikalla, osana Kukkaskarin saunakokonaisuutta. Sillä ei kuitenkaan voi katsoa olevan erityistä kulttuuri- tai rakennushistoriallista arvoa, vaan rakennuksen merkitys perustuu sen käyttöarvoon.

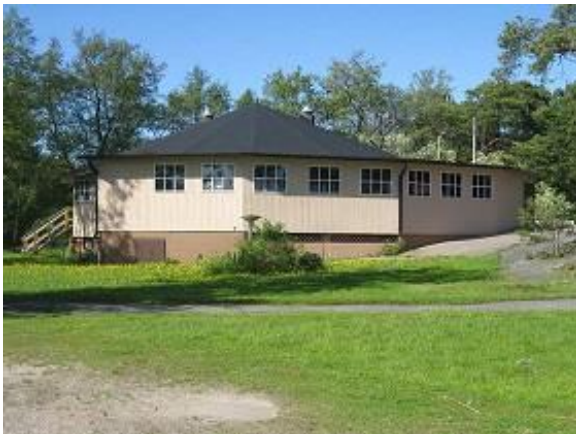
7. MERIKYLPYLÄN TANSSILAVA

Kuvaus
Otanlahden tuntumassa sijaitseva paviljonkimainen, 1950-luvun tanssilava, jota on vuonna 1970 laajennettu kokonaisilmeeseen sulautuvalla laajennusosalla. Rakennus sijoittuu melko avoimeen kalliomaastoon Fåfängan etelärannan tuntumaan ja erottuu rantamaisemassa selvästi varsinkin Poroholman ja Petäjäksen suunnasta katsottaessa.

Rauman Työväen Urheilijat (RTU) rakennutti esiintymis- ja tanssilavansa mm. keräysvaroin ja tavaralahjoitusten tuella. Lava toteutettiin kesällä 1953 pitkälti talkootöinä arkkitehti Helena Vainion signeeraamien piirustusten mukaan. Lavatansseja järjestettiin 1950- 60-luvuilla kolmasti viikossa lämpimänä vuodenaikana. Tansseissa kävi tuohon aikaan säännöllisesti 400-700 henkeä. Lavalla nähtiin niin kotimaisia huippuyhtyeitä (esim. Dallape-orkesteri) kuin ulkomaisia nuorisoorkestereita. Elokuisina iltoina järjestettiin nk. elokuun kimaroita, joissa alkutilloista esiintyi vierailuvia taiteilijoita. RTU:n lavalla järjestämät juhannusjuhlat ovat olleet erityisen suosittuja. Vuonna 1971 lavaa laajennettiin aula- ja naulakkotiloilla sekä naistenhuoneella. Laajennukseen ei myönnetty opetusministeriön veikkausvoittovaroja, koska tanssilavan korkeus alitti säädetyn urheilutilojen minimikorkeuden. Nykyisin tanssilavarakennuksessa on järjestetty mm. häitä ja juhannustansseja sekä sitä on vuokrattu kuntoilutoimintaan.

Rakennus- ja kulttuurihistoriallisesti, maisemallisesti ja säilyneisyyden kannalta arvokas.

Arkkiteetti Helena Vainion vuonna 1953 suunnittelemaa paviljonkimaista tanssilavaa on 1970-luvun alussa laajennettu rakennukseen sopeutuvalla laajennusosalla. Rakennus on säilyttänyt hyvin 1950-luvun kevyen yleisilmeensä niin ulko- kuin sisätilojenkin osalta. Se edustaa havainnollisesti sodan jälkeistä, vähillä resursseilla toteutettua pula-ajan puurakentamista. Kyseisen aikakauden tanssilavakulttuurin edustajana rakennus kertoo Fåfängan alueen muutoksesta yleiseksi virkistysalueeksi. Otanlahden rannan tuntumassa sijaitsevalla kohteella on selvää maisemallista arvoa.

Luokka A: Erityisen merkittävä rakennus, joka on oman aikansa rakennustavan todistusvoimainen edustaja ja kaupunkikuvan kannalta tärkeä. Säilytettävä.

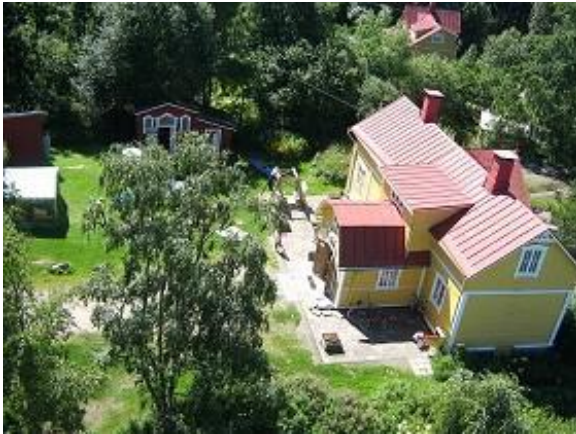
8. NOKAN TORPPA

Fåfängan niemen pohjoisrannan tuntumassa, Kiikartornin vieressä, sijaitseva kolmesta rakennuksesta koostuva vanha pihapiiri, johon liittyy etäämpänä, erillään rannassa oleva entinen saunarakennus. Päärakennuksella on maisemallista merkitystä erityisesti Syvärauman suunnalta Fåfängaa katsottaessa.

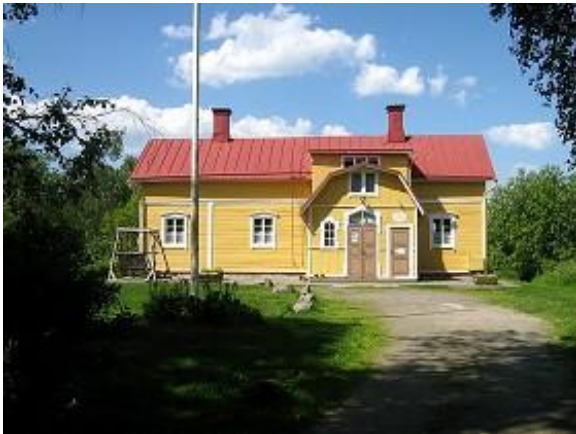
Päärakennus

Pääosin 1920-luvun asunsa säilyttänyt vanha asuinrakennus noudattaa pohjaratkaisultaan perinteistä paritupatyyppeä. Suorakaiteen muotoiseen, satulakattoiseen rakennusrunkoon liittyy taitekattoinen umpikuisti itäisivulla. Ullakkokerroksessa tämän yläpuolella on pulpettikattoinen frontoni ja rakennuksen selkäpuolella satulakattoinen frontoni.

Alkujaan rovasti Ljungbergin itselleen Syväraumanlahden etelärannalle rakennuttama huvila siirtyi ilmeisesti 1860-luvun alussa konsuli Adolf Wilhelm Granströmin omistukseen. Rakennuksen peri sittemmin hänen tyttärensä Anna Granström. Tämä puolestaan myi sen Björkrothin perheelle, joka siirsi sen nykyiselle paikalleen Fåfängan niemelle vuonna 1924. Siirron yhteydessä rakennusrunkoa korotettiin ja kuisti laajennettiin nykyiseen taitekattoiseen asunsa. Osa rakennuksen ullakkokerroksesta on myöhemmin annettu vuokralaiskäyttöön. Osittain kuistin päällä oleva frontoni on mahdollisesti lisätty tässä yhteydessä.

1980-luvun alkupuolella rakennuksessa tehtiin melko perusteellinen kunnostus. Sisäpinnat uusittiin kauttaaltaan, lukuun ottamatta kuistin kattoja ja seiniä. Sen sijaan ulkoasu säilytettiin vanhoja ikkunoita ja ovia myöten ennallaan.

Rakennushistoriallisesti, maisemallisesti ja säilyneisyyden kannalta arvokas.

1850-luvulla alkujaan rakennettu päärakennus on säilyttänyt perinteisen paritupaan perustuvan pohjaratkaisunsa sekä pääosin 1920-luvun muutosasunsa. Rakennuksella on maisemallista merkitystä erityisesti Syvärauman suunnalta katsottaessa.

Luokka A: Erityisen merkittävä rakennus, joka on oman aikansa rakennustavan todistusvoimainen edustaja ja kaupunkikuvan kannalta tärkeä. Säilytettävä.

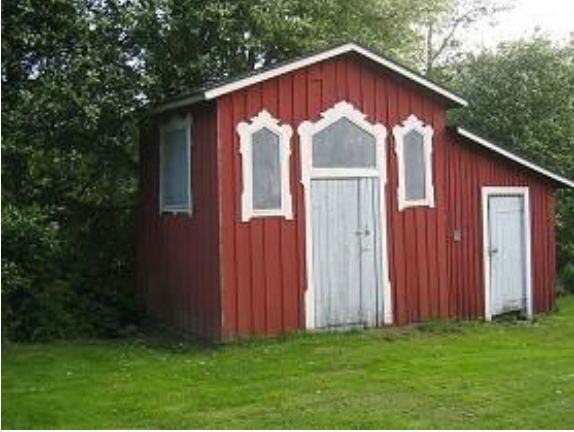
Käymälä

Kuvaus
Osin satula-, osin pulpettikattoinen pienehkö ulkorakennus.

Käymälärakennuksen iästä ei ole saatu varmuutta. Se lienee kuulunut Nokan torpan pihapiiriin 1900-luvun alkupuolelta saakka. Ilmeisesti rakennusta on kunnostettu torpan siirryttyä kaupungille. 2000-luvulla matalampaan oaan on lisätty kompostikäymälä. Korkeampi osa on kesäaikaan mm. kirpputorikäytössä.

Miljöökuvan kannalta arvokas.

Rakennus liittyy kiinteänä osana torpan pihapiiriin ja on suurelta osin säilyttänyt vanhan ulkoasunsa.

Luokka A: Eriyisen merkittävä rakennus, joka on oman aikansa rakennustavan todistusvoimainen edustaja ja kaupunkikuvan kannalta tärkeä. Säilytettävä.

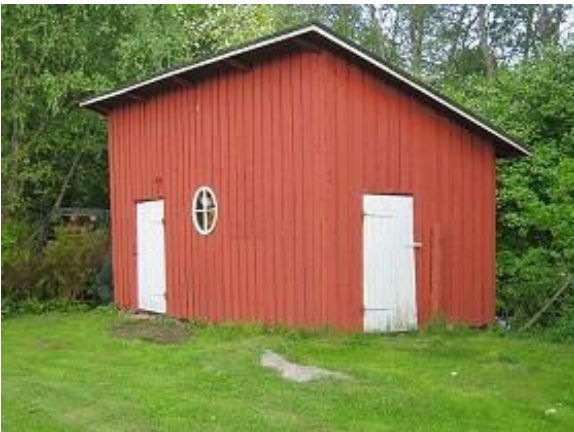
Varasto

Kuvaus
Pulpettikattoinen, korkeahko piharakennus.

Puuliiterinä ollut rakennus lienee peräisin 1920- tai 30-luvulta. Se on säilyttänyt hyvin alkuperäisasunsa.

Miljöökuvan kannalta arvokas.

Rakennus liittyy kiinteänä osana torpan pihapiiriin ja on ilmeisesti säilyttänyt alkuperäisasunsa.

Luokka A: Eriyisen merkittävä rakennus, joka on oman aikansa rakennustavan todistusvoimainen edustaja ja kaupunkikuvan kannalta tärkeä. Säilytettävä.

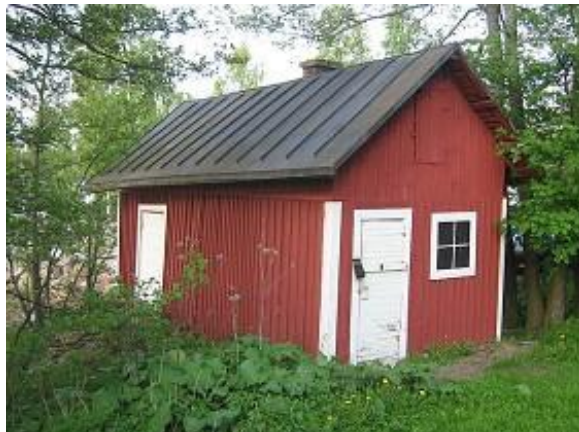
Sauna

Satulakattoinen, entinen saunarakennus on ollut varastokäytössä viimeiset vuosikymmenet.

Saunan iästä ei ole varmuutta. Se lienee ollut 1900-luvun alkupuolella yleisemmässäkin saunakäytössä. Nokan torpan silloisen emännän Edla Holmströminin parantavista savi-, suola- ja yrttikylvyistä on edelleenkin muistitietoa Raumalla. Torpan rakennusten siirryttyä Rauman kaupungille sauna on ollut 1980-luvun alusta lähtien vuokrattuna Rauman Laitesukeltajat ry:lle varastokäyttöön. Laitesukeltajien toimesta julkisivuihin on lisätty peiterimavuoraus ja ikkunat on levytetty umpeen.

Vanha saunarakennus liittyy menneisyytensä puolesta Nokan torpan historiaan. Se on kuitenkin erillään torpan välittömästä pihapiiristä. Korjaustarpeen laajuus suhteutettuna tulevaan käyttöön on osaltaan otettava huomioon rakennuksen säilyttämisestä päätettäessä.

Luokka C: Rakennus, jolla on merkitystä alueen historian ja/tai ympäristön kokonaisuuden kannalta. Säilyttäminen suotavaa.

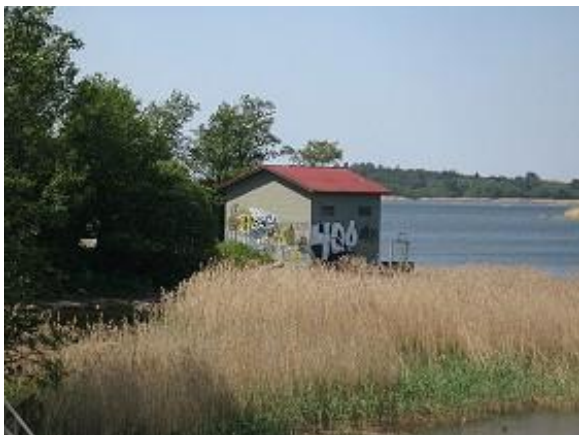
9. PUMPPUASEMA

Lähelle Fåfångan niemen luoteiskärkeä sijoittuva pumppuasema sijaitsee maisemallisesti näkyvällä paikalla Syväraumalta ja Syväraumanlahdelta katsottaessa.

Pumppuasema on valmistunut maauijalan täyttöveden pumppaamoksi vuonna 1955. Alkuperäisasussaan säilynyt rakennus toimii edelleen vanhassa käytössään.

Maauijalan vuonna 1955 valmistunut pumppaamorakennus sijaitsee maisemallisesti hyvin hahmottuvalla paikalla, lähellä Fåfångan niemen luoteiskärkeä. Sillä ei kuitenkaan voi katsoa olevan erityistä kulttuuri- tai rakennushistoriallista arvoa, vaan rakennuksen merkitys perustuu sen käyttöarvoon.

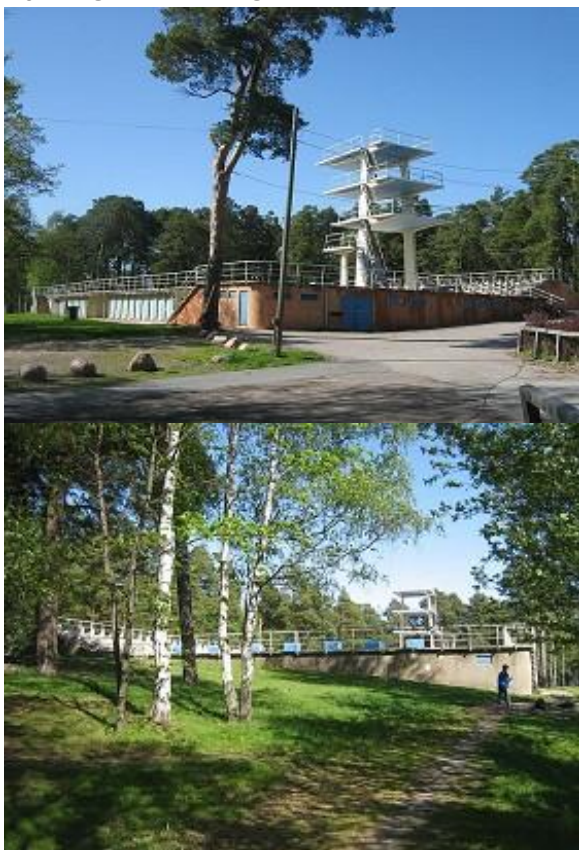
10. RAUMAN MAAUIMALA

Fåfångan niemen etelärannan tuntumassa sijaitseva 50-luvun modernismia edustava suurikokoinen maauijalakompleksi, johon liittyy itse uimalarakennuksen lisäksi puurakenteinen huoltorakennus. Rakennustaiteellisesti merkittävä kohde edustaa havainnollisesti funktionalismin tähdentämää valon, keveyden, tilallisen järjestyksen ja puhtauden estetiikkaa. Uimala on istutettu melko avoimeen rinnemaastoon Otanlahden uimarannan tuntumaan ja erottuu rantamaisemassa edukseen erityisesti Poroholman ja Petäjäksen suunnasta katsottaessa. Samalla kohde liittyy kaupunkikuvassa oleellisena osana Suvitien tiemaisemaan.

Täysimittaisella, 50 metrin radalla varustettu maauimala on toteutettu rinneratkaisuna. Horisontaalinen, betonirakenteinen rakennusmassa hahmottuu kokonaisuudessaan parhaiten rannan ja Suvitien suunnalta katsottuna, kun taas pohjoisen suunnasta se jää melko huomaamattomaksi. Allasta kiertävät teräskaitteiden ympäröimät pesubetonitasot. Pohjoissivulle on sijoitettu koko altaan mittainen nouseva katsomo, joka on erotettu varsinaisesta allastasosta liuskekiveyksellä ja teräskaitteella. Itäpään betonirakenteinen hyppytorni on varustettu 5:n, 7,5:n ja 10 metrin kerrostasoilla. Tämän vieressä on lisäksi erillinen kolmen metrin hyppytorni. Puurakenteiset pukukopit on sijoitettu eteläjulkisivuun, rakennuksen pohjakerrokseen, ulkonevan allastason alle. Pukukoppien edusta on betonilaatoitettu koko altaan pituudelta. Käynti pukukopeilta altaalle on alkujaan suunniteltu tapahtuvaksi eteläjulkisivun molemmissa päissä olevien betoniportaiden ja näihin liittyvien jalkojen huuhtelualtaiden kautta. Varastotilat ja käytöstä poistetut wc-tilat sijaitsevat pohjakerroksessa hyppytorniin alla.

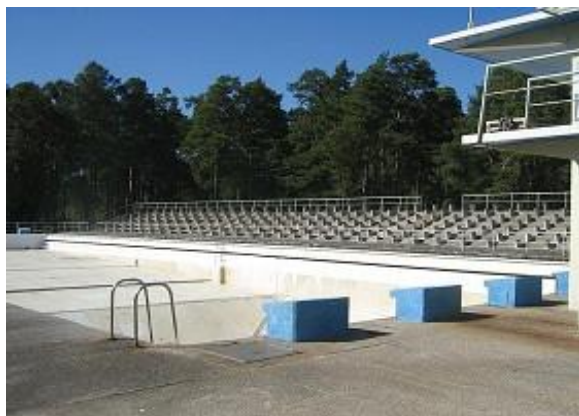
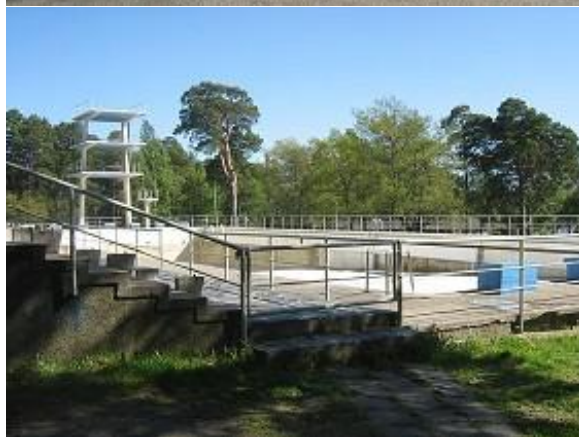
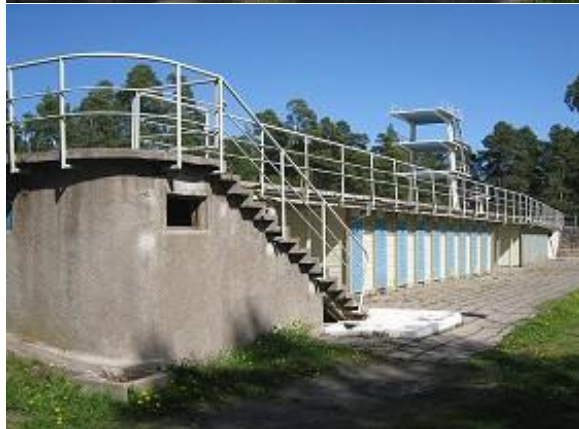
Maauimala

Vuonna 1955 valmistunut rakennus on säilyttänyt alkuperäisasunsa ilman ulkoasuun tehtyjä mainittavia muutoksia. Pohjakerrokseen liittyvät wc-tilat, samoin kuin eteläsivun pukukopit on nykyisin poistettu yleisön käytöstä. Muutoin rakennus toimii kesäisin edelleen alkuperäiskäytössään.

Kulttuuri- ja rakennushistoriallisesti, rakennustaiteellisesti, maisemallisesti sekä säilyneisyyden kannalta arvokas.

Luokka A: Eriyksen merkittävä rakennus, joka on oman aikansa rakennustavan todistusvoimainen edustaja ja kaupunkikuvan kannalta tärkeä. Säilytettävä.

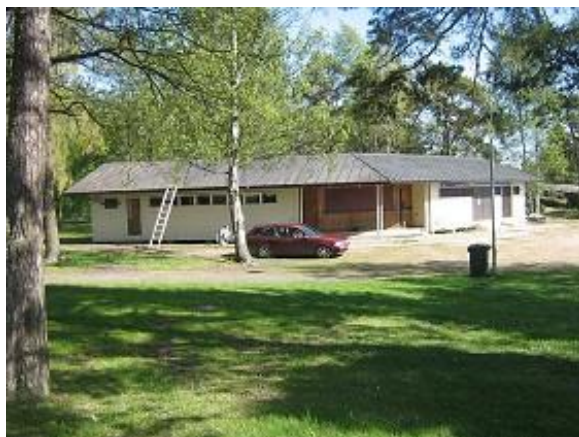
Huoltorakennus

Matala, satulakattoinen, puurakenteinen kioski- ja pukusuojarakennus perustuu taitteiseen pohjaratkaisuun. Sisäänkäynti ja kioski sijoittuvat keskeisesti rakennuksen taitekohtaan, kun puolestaan pukukopit ja vaatesäilytys on sijoitettu pätyihin. Nauhaikkunat lisäävät kevyttä, horisontaalista yleisilmettä.
