Sorkan, Haapasaaren ja Taipalmaan kylien rakennusinventointi 2014

Olli Joukio 2014/2015

Rauma

Satakunnan Museo

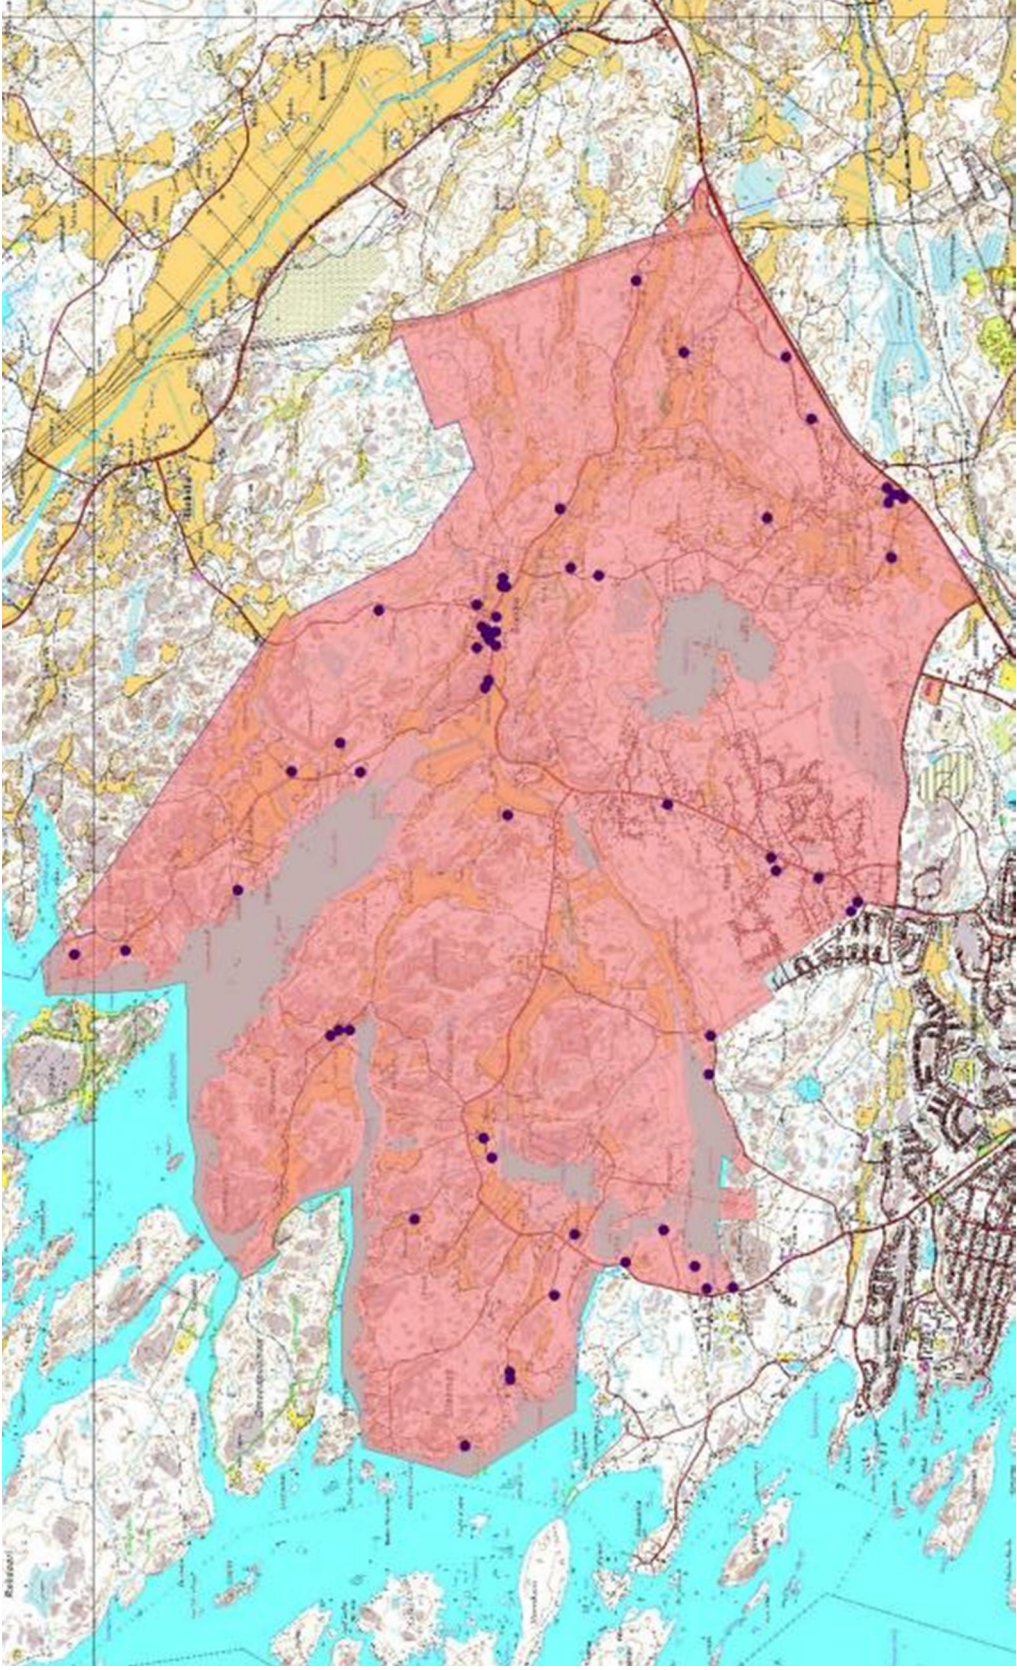
Inventointialue sekä inventoidut kohteet.

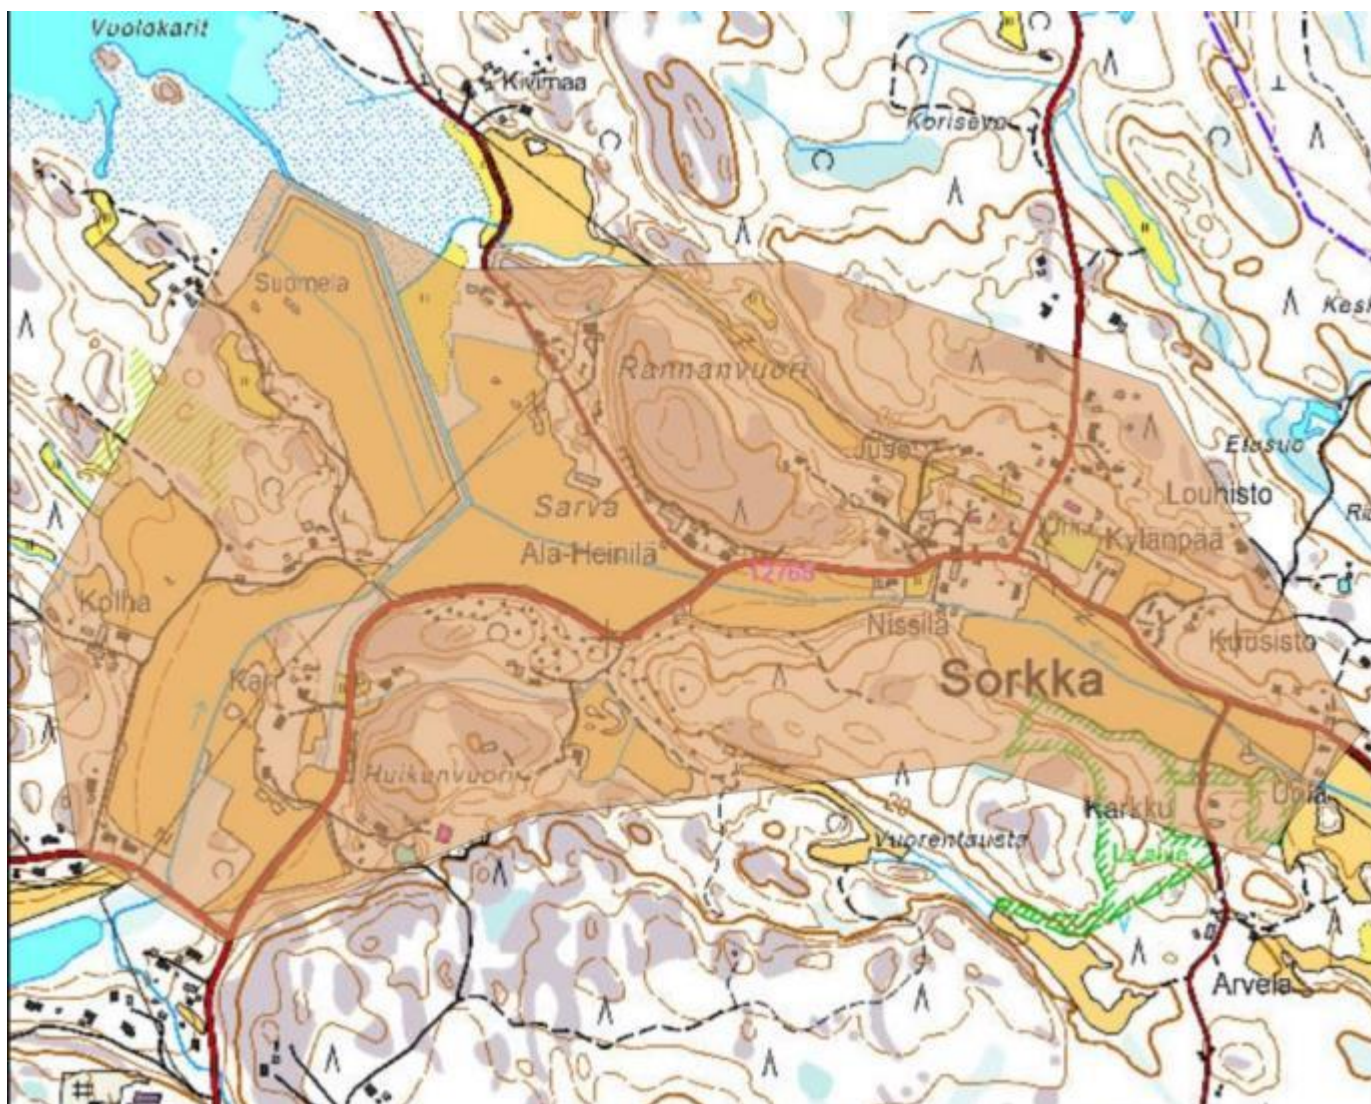
Sorkan nykyinen maakunnallisesti merkittävä kulttuuriympäristö, joka ulottuu osittain Haapasaaren puolelle. Aluerajaus noudattaa entistä RKY-alueen rajausta vuodesta 1993.

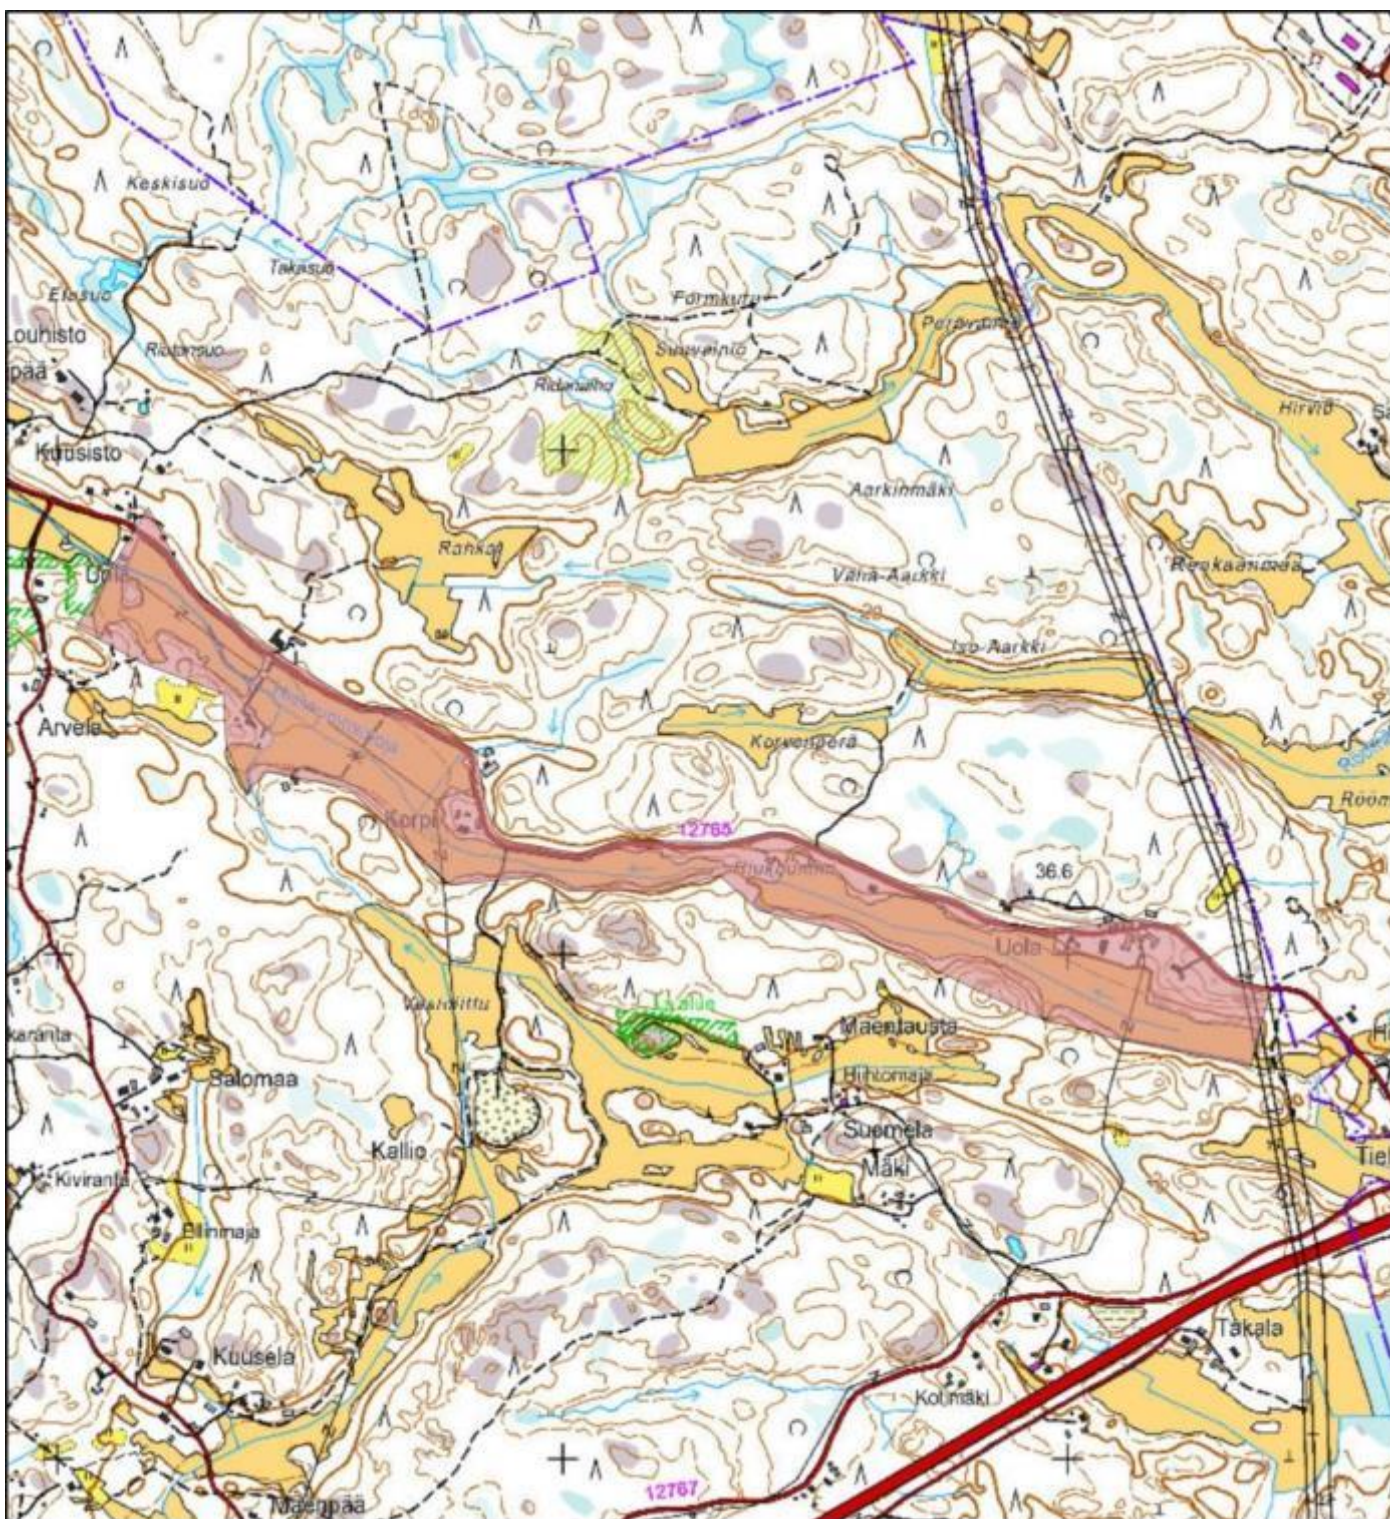
Kapea ja pitkä laaksoalue Sorkanmaantien varressa on ollut viljelykäytössä jo satoja vuosia ja on maisemallisesti erittäin merkittävä. Myös Sorkanmaantien linjaus on säilynyt viimeistään 1800-luvulta.

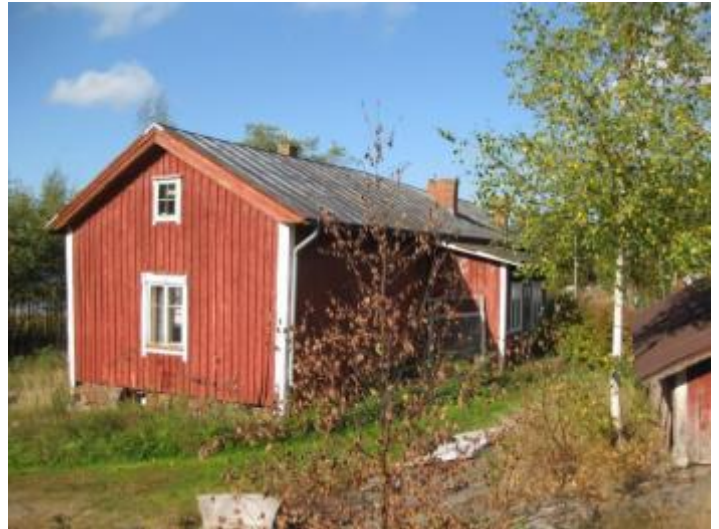
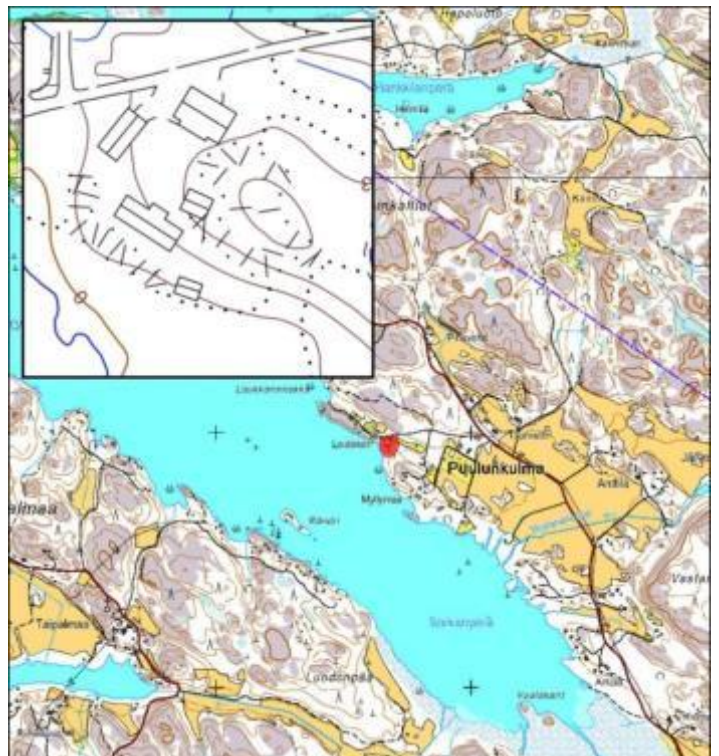
2. RÖÖHÖ 684-409-1-195 Ojarannantie 1, Sorkka

Rööhö sijaitsee maisemallisesti näkyvällä paikalla ja kohteella on merkitystä Puuluntien varren kulttuuri- maisemaan. Asuinrakennuksessa alkuperäinen rakennusajankohta sekä tyylilliset yksityiskohdat ovat edelleen hyvin näkyvillä. Aittarakennus on myös säilynyt hyvin. Saunarakennuksen alkuperäinen rakennusajankohta on sen sijaan nykyään vaikeammin havaittavissa.

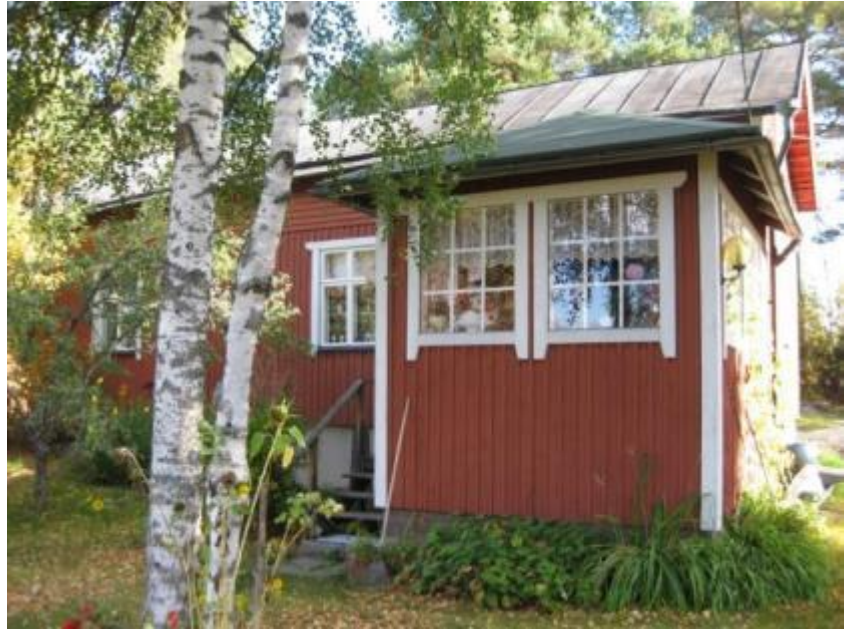
3. SALMI 684-409-4-132
Puuluntie 127, Sorkka

Vanhan 1800-luvun torpan pihapiiri. Vanha yksittäistupapohjainen torppa on valmistunut alun perin ilmeisesti jo 1860-luvulla. Rakennusta on myöhemmin laajennettu rankorakenteisella porstualla ja hirsirunkoisella porstookamarilla. Pihapiirissä oleva talli-/navetta-/suulirakennus on valmistunut ilmeisesti alun perin 1900-luvun alkupuolella. Aitta on iäkäs, mutta muutettu merkittävästi lähivuosikymmeninä. Myös saunarakennus on iäkäs, mutta sitä on uusittu vuosikymmenten varrella. Pihapiirin ulkopuolella pihaan johtavan tien varressa oleva luonnonkivirunkoinen maakellari on kunnostettu 1980-luvun aikana.

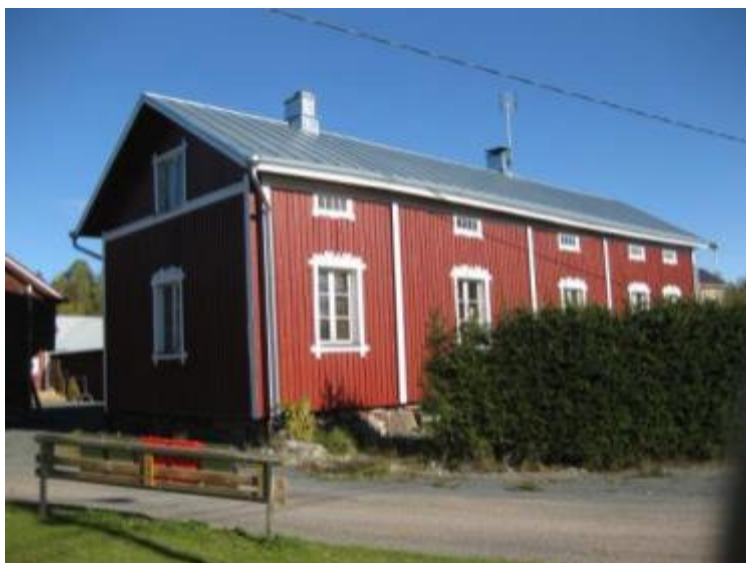
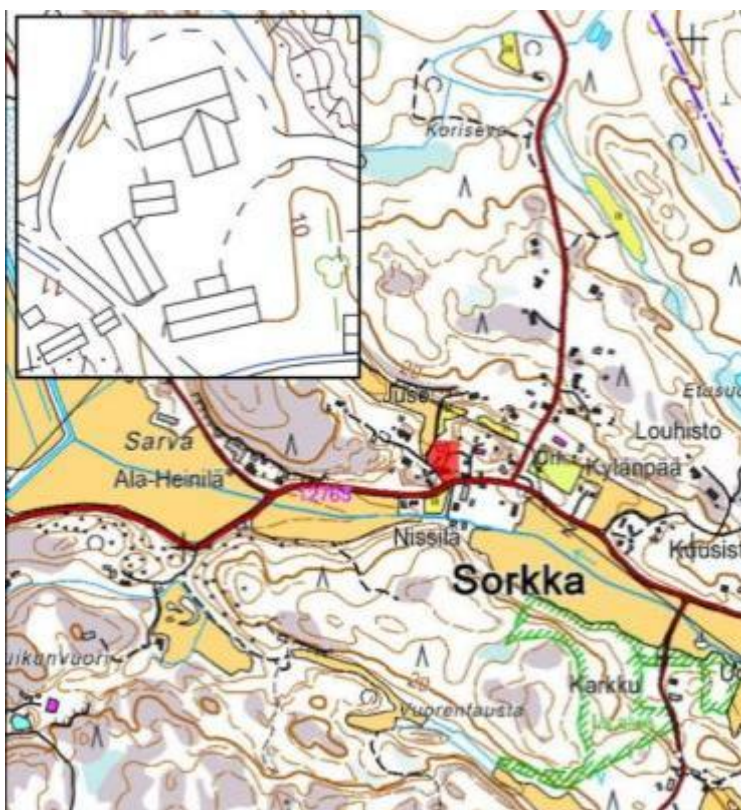
10. NISSLÄ (KALLENMÄKI) 684-409-12-0

Sorkan maantien molemmin puolin sijaitsee tilalle kuuluvia ulkorakennuksia. Nämä ulkorakennukset ovat erittäin tärkeitä Sorkan kyläraitin maisemassa. Näyttävä kiviavetta 1890-luvulta on säilynyt muutoksista huolimatta tien puoleiselta päädyltään hyvin. Tien toisella puolella sijaitsee 1800-luvun lopulla valmistunut erittäin hyvin säilynyt pitkänurkkainen vilja-aitta. Lisäksi tien varressa sijaitsee melko huonokuntoinen iäkäs suuli.

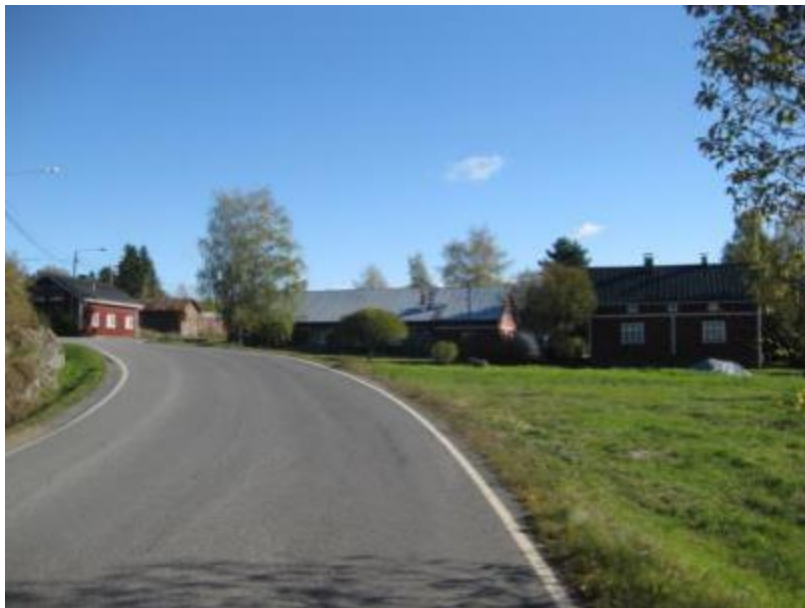
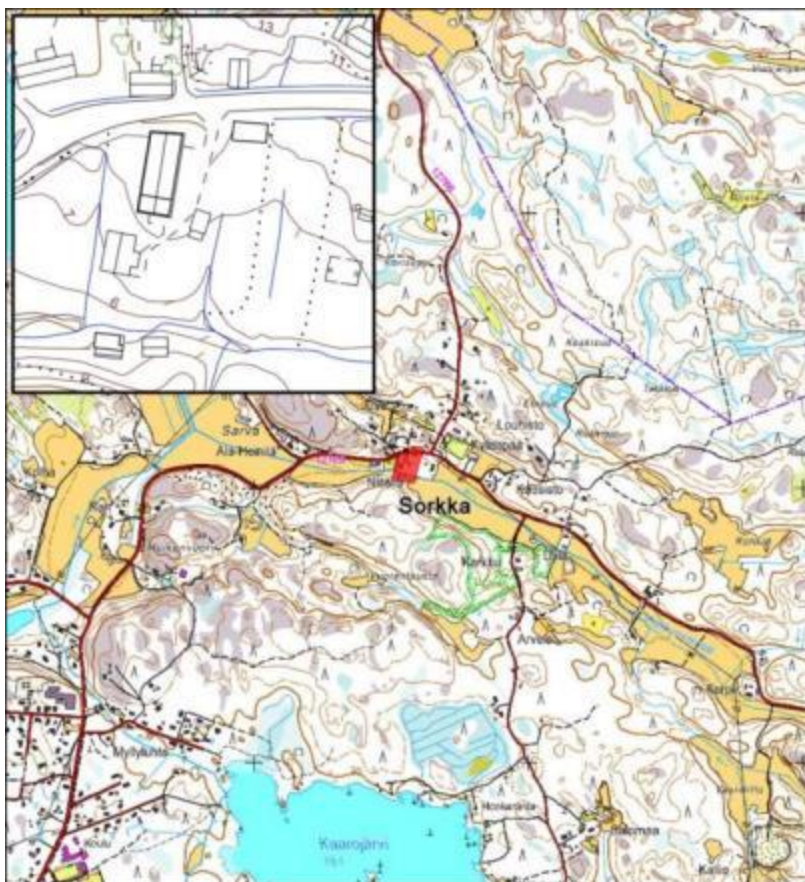
11. ALAKOULU (KUUKKISKALLIO) 684-409-4-53

Koulurakennus toimii nykyään kylätalona. Rakennuksessa on toteutettu joitakin muutoksia vuosikymmenten kuluessa, mutta sijainti erittäin näkyvällä ja kyläkuvan kannalta merkittävällä paikalla keskellä valtakunnallisesti merkittävää kulttuuriympäristöä vaikuttaa kokonaisarviointiin. Kohteella on entisenä kouluna myös sivistyshistoriallista arvoa. Ulkorakennus jää arvioinnin ulkopuolelle.

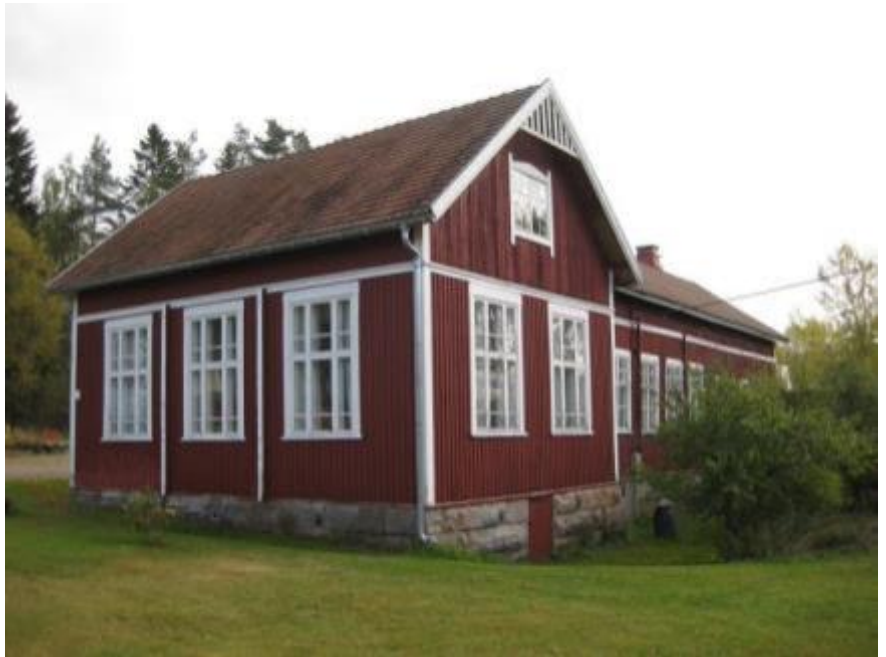
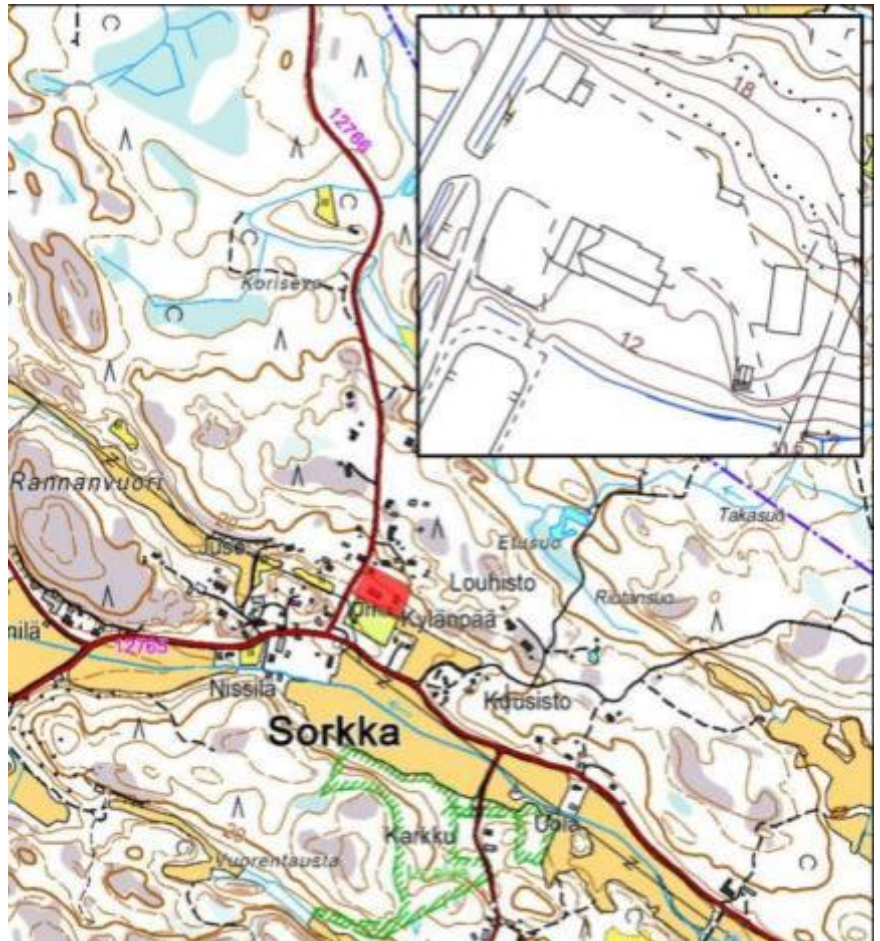
13. TUOMOLA 684-409-2-2

1800–1900-luvun vaihteen mäkitupa valtakunnallisesti merkittävässä kulttuuriympäristössä. Tontilla oleva osin hirsirunkoinen asuinrakennus on kärsittänyt alun perin tuvan ja kamarin. Rakennus on laajennettu nykyiseen runkomalliinsa vuonna 1982. Laajennus on toteutettu sinänsä alkuperäisilmettä kunnioittaen, että rungon leveys ja ikkunamalli on toteutettu alkuperäisen osan mukaisesti. Tontilla on lisäksi mahdollisesti 1800-luvun lopulle ajoittuva hyvin säilynyt aitta sekä 1900-luvun alkuun ajoittuva saunarakennus sekä kellari. Ulkorakennukset sijaitsevat aivan rinnakkain ja muodostavat yhtenäisen oloisen piharivimäisen kokonaisuuden. On mahdollista, että rakennukset ovat ainakin osittain siirretty nykyisille paikoilleen myöhemmin.

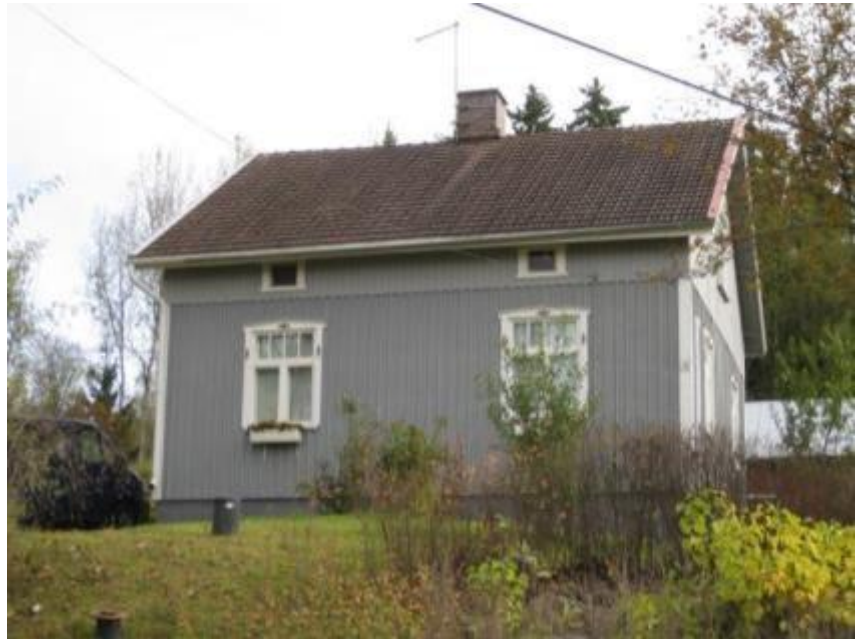
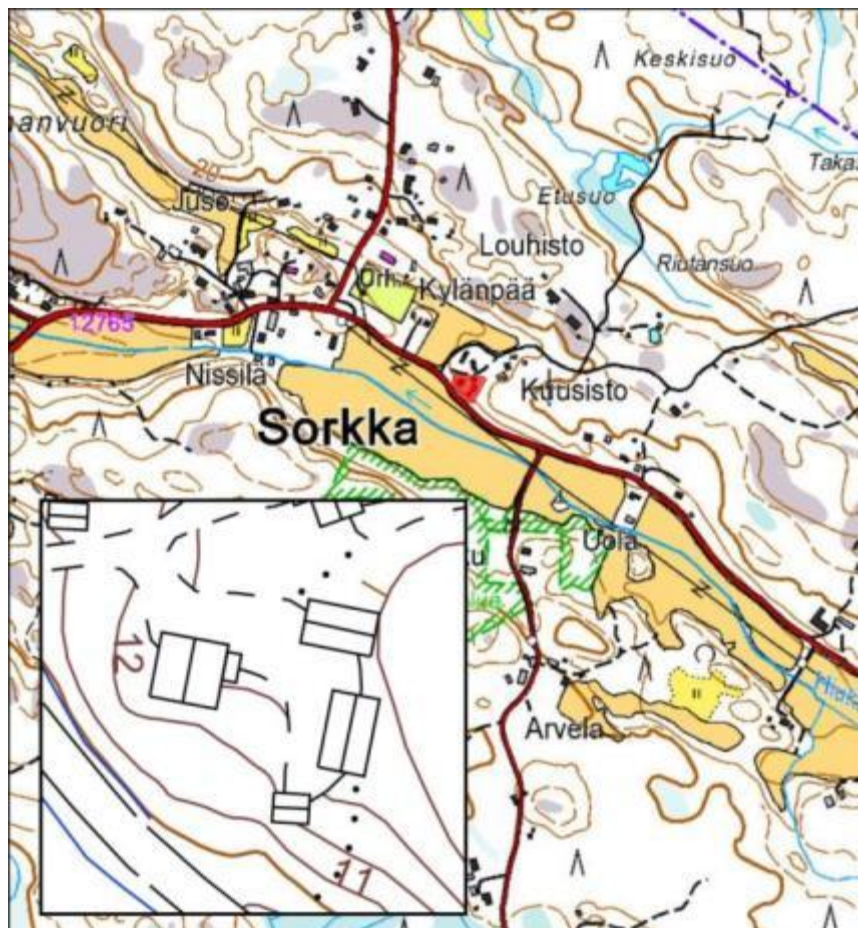
15. PRAMI 684-409-6-167
Sorkan maantie 498, Sorkka

Luokka B: Lievemmin suojeltava kohde.

Pramin entinen maatila on yksi Sorkan kylän kantatiloista, jonka historia ulottuu ilmeisesti jo 1600-luvulle. Tila sijaitsi aikaisemmin Sorkan kylätontilla, mutta siirrettiin ilmeisesti kylän palon jälkeen nykyiselle paikalleen. Vanhemmista maatarakennuksista on jäljellä enää vuonna 1915 valmistunut päärakennus, joka on julkisivua lukuun ottamatta kokenut merkittäviä muutoksia vuosikymmenten aikana. Tila oli aikanaan lastenkotina ja erilaisten yritysten käytössä, joiden aikana vanhat maatalousrakennukset hävitettiin tai siirrettiin muualle. Päärakennusta on laajennettu rankorakenteisella osalla sisäpihan puolelle ilmeisesti 1960–70-luvulla. Pihassa nykyisin oleva rankorakenteinen työtupa on ilmeisesti rakennettu lastenkodin aikana 1960-luvulla.

Hyvin säilyneellä päärakennuksen julkisivulla on mäen päällä maisemallista merkitystä Sorkan kylämaisemaan, mutta muilta osin sekaisella ja melko hoitamattomalla pihalueella ei ole arvoa kulttuuriympäristössä.. Päärakennuksessa sisäpihan puolella toteutetut muutokset laskevat rakennushistoriallista arvoa.

Arvot: Rakennushistoriallinen, historiallinen (kantatila) ja maisemallinen.

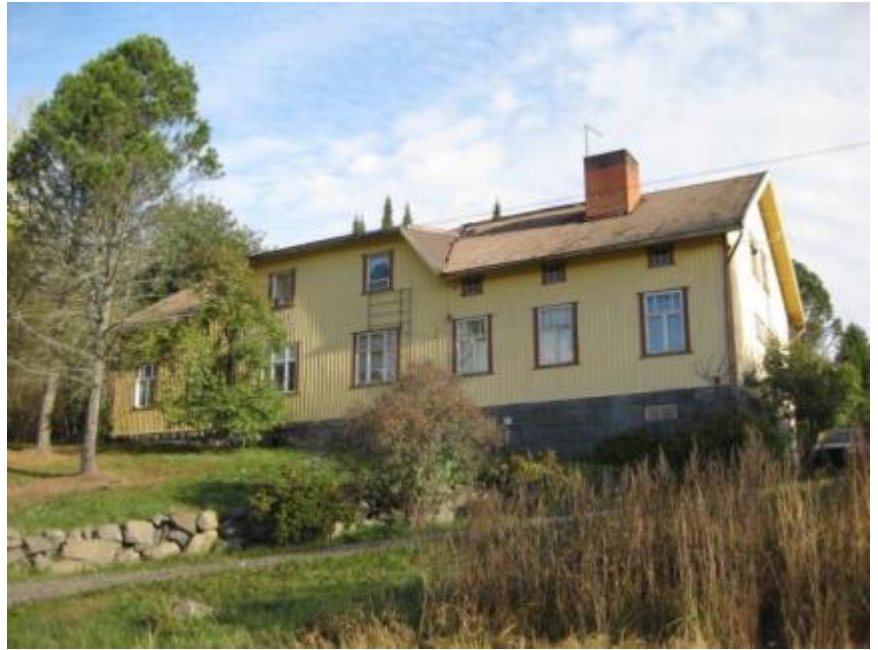
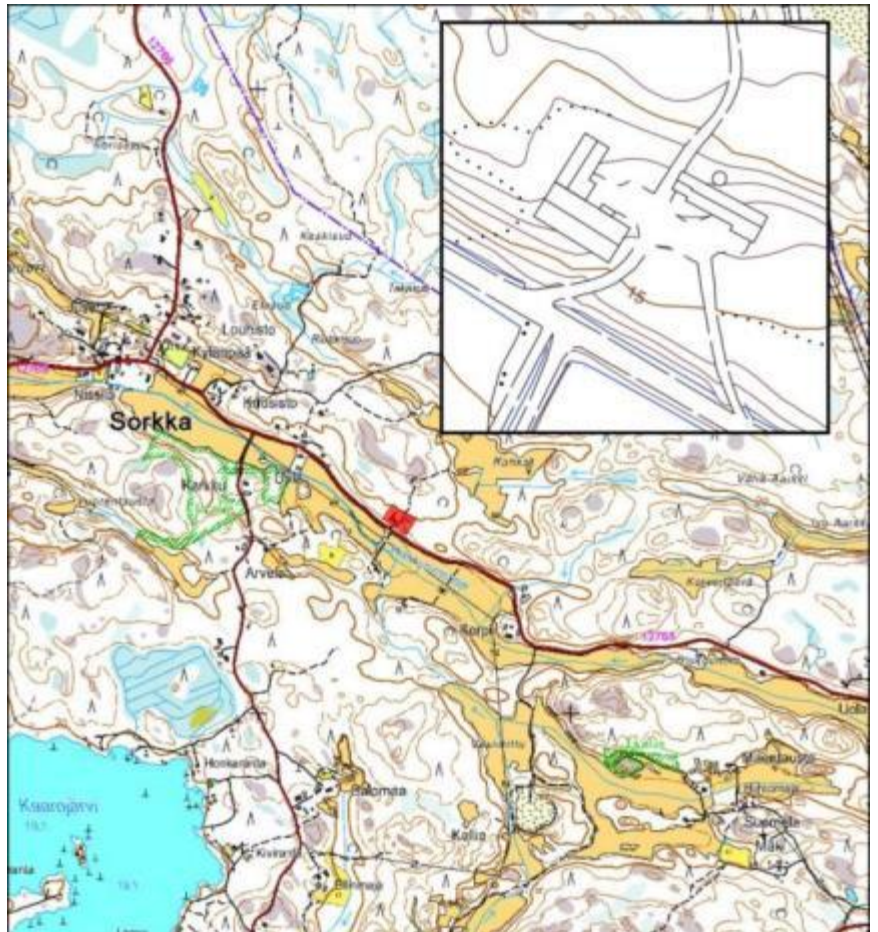
16. UOLA (ulkorakennukset)

Luokka B: Lievemmin suojeltava kohde.

Uola on yksi Sorkkan kylän kantatiloista. Tilan nykyinen päärakennus on moderni omakotitalo, mutta Sorkkan maantien varressa sijaitseva iäkkäät, viimeistään 1900-luvun alkuun ajoittuvat ulkorakennukset ovat hyvin säilyneet ja kyläkuvan kannalta erittäin merkittäviä. Ne käsittävät aittoja sekä muita pienempiä maatilatoiminnan rakennuksia. Tilan pihapiiriin kuuluu myös tien varressa sijaitseva navettarakennus, joka on valmistunut nykyisestä ulkoasusta päätellen 1900-luvun puolivälin paikkeilla.

Arvot: Historiallinen (kantatila) ja maisemallinen.

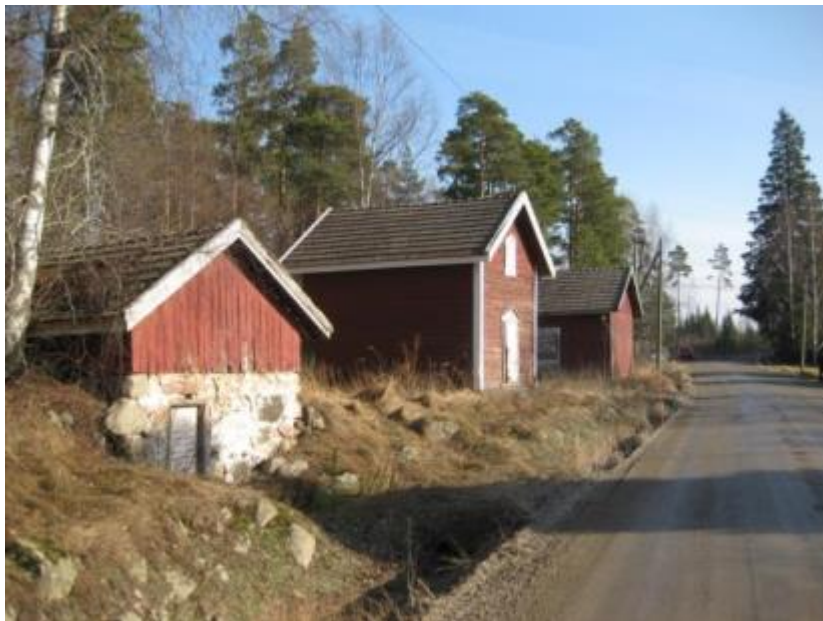
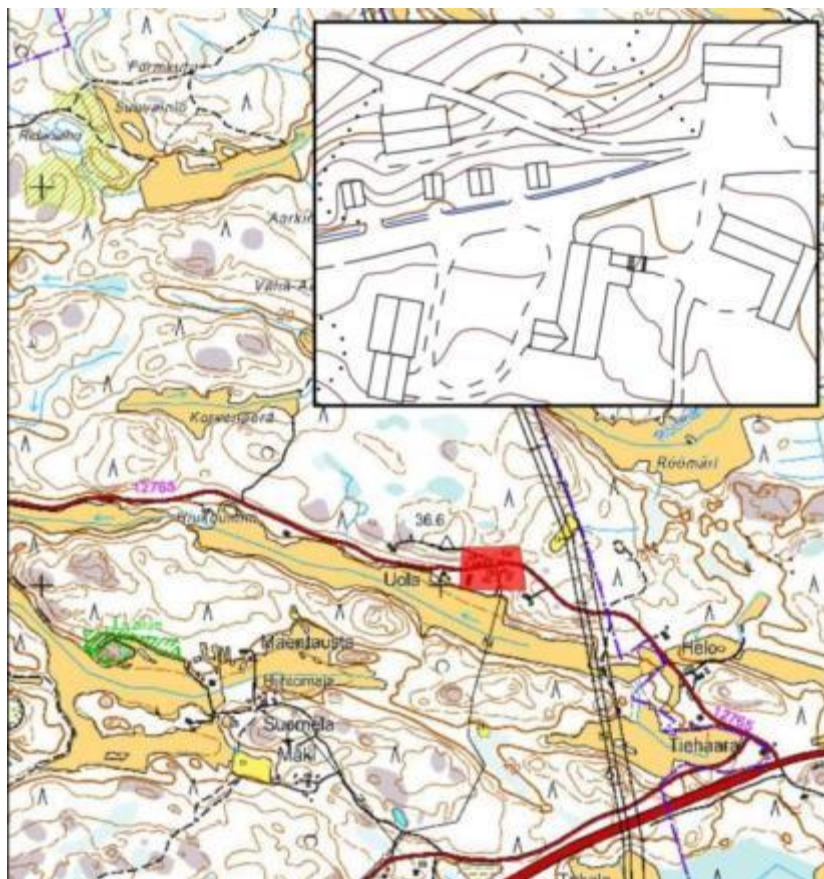
17. ARVELA 684-409-1-121

Luokka B: Lievemmin suojeltava kohde.

Taka-alhontien varressa sijaitseva Arvela on yksi Sorkan kylän kantatiloista. Tilan nykyinen rakennuskanta ajoittuu iäkkäämmältä osaltaan 1930-luvulle. Vanhempi rakennuskanta on hävinnyt. Nykyiset rakennukset ovat kokeneet myös melko runsaasti muutoksia vuosien varrella. Alkuperäiset rakennusajankohdat ovat kuitenkin edelleen havaittavissa. Tilaan kuuluu muun muassa vuonna 1939 valmistunut päärakennus, vuonna 1937 valmistunut hyvin säilynyt ratashuone sekä 1930–40-lukujen vaihteessa valmistunut navetta. Muut rakennukset ovat uudempia. Rakennuskanta sijoittuu Taka-alhontien molemmin puolin. Pihapiirin itäpuolella on kaunis ja maisemallisesti arvokas laidunalue. Tilalla on harjoitettu karjataloutta vähintään sata vuotta ja karjatalous jatkuu edelleen.

Pihapiirin parhaiten säilynyt rakennus on ratashuone, joka on maisemallisesti merkittävä Taka-alhontien varressa. Päärakennus on kokenut ulkoisesti melko tavalla muutoksia vuosikymmenten aikana. Alkuperäinen 1930-luvun rakennusajankohta on edelleen selkeästi havaittavissa, mutta kokonaisuus on melko sekava. Navetta on kokenut myös muutoksia vuosikymmenten aikana, alkuperäisen rakennusajankohdan ollessa edelleen kuitenkin havaittavissa.

Arvot: Rakennushistoriallinen, historiallinen (kantatalo) ja maisemallinen.

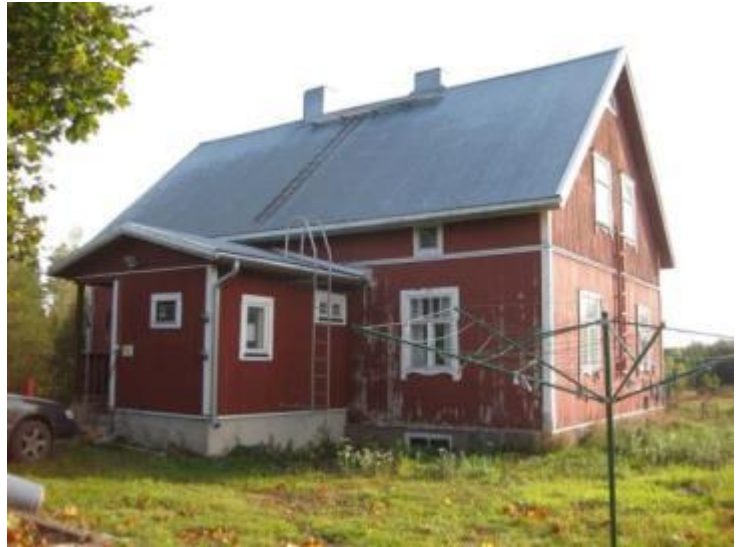
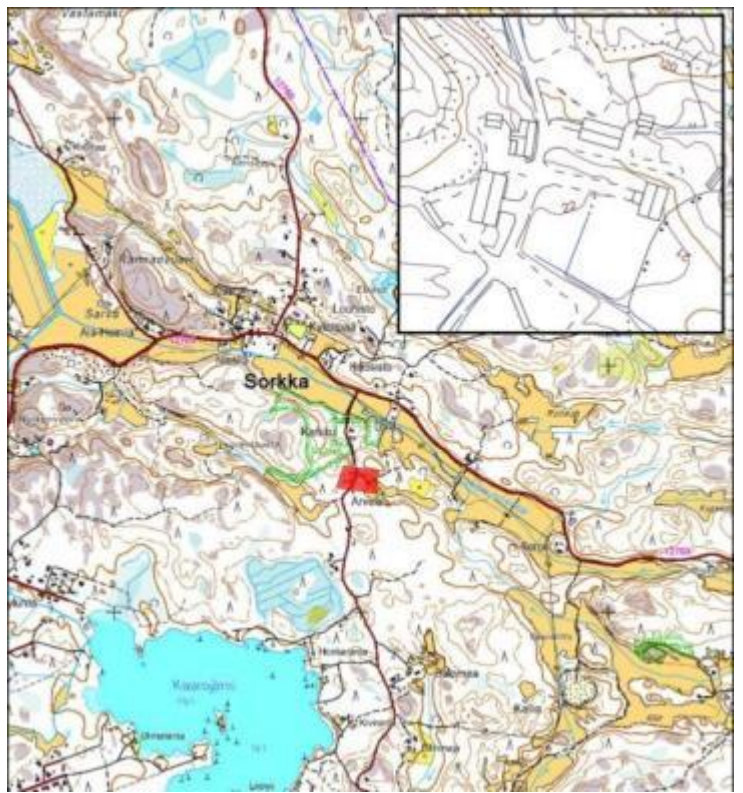
18. LAHTI 684-409-5-11

Luokka A: Suojeltava kohde.

1800-luvun torppa Taka-alhontien varressa Sorkan kylässä. Rakennukset sijoittuvat tien molemmin puolen. Hyvin säilynyt ja hoidettu vanhan torpan päärakennus on valmistunut alun perin mahdollisesti jo 1800-luvun puolivälin paikkeilla. Rakennusta on ilmeisesti laajennettu nykyiseen runkomalliinsa 1800-luvun lopulla tai aivan 1900-luvun alussa. Tien toisella puolella sijaitsee hirsirunkoinen vuoraamaton entinen saunarakennus 1800-luvulta. Muut tilaan kuuluneet rakennukset ovat hävinneet. Tontilla on lisäksi uudehko saunarakennus.

Kohde edustaa Sorkan harvaa säilynyttä torppariasutusta.

Arvot: Rakennushistoriallinen ja maisemallinen.

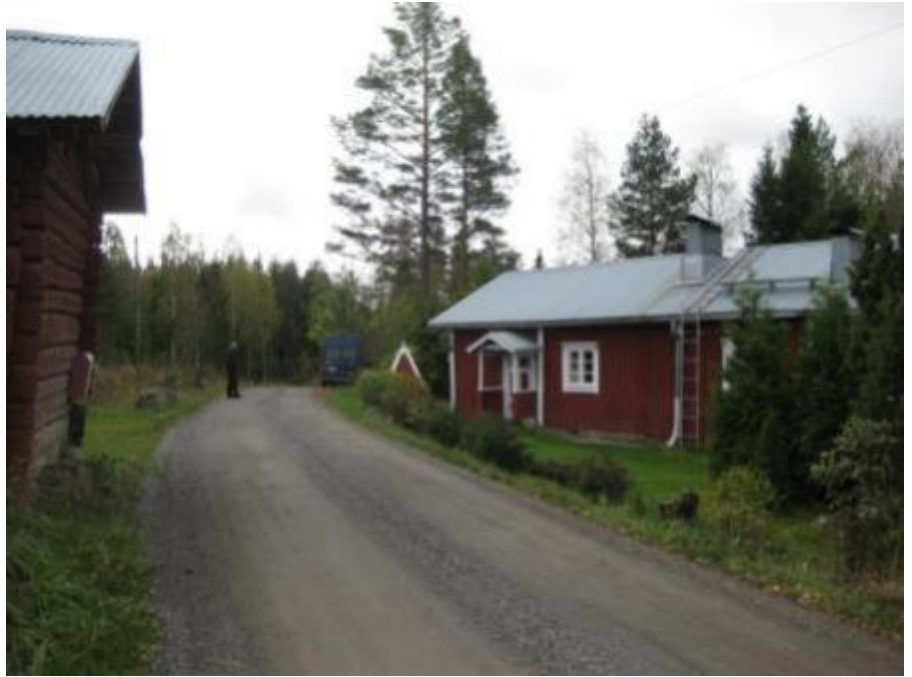
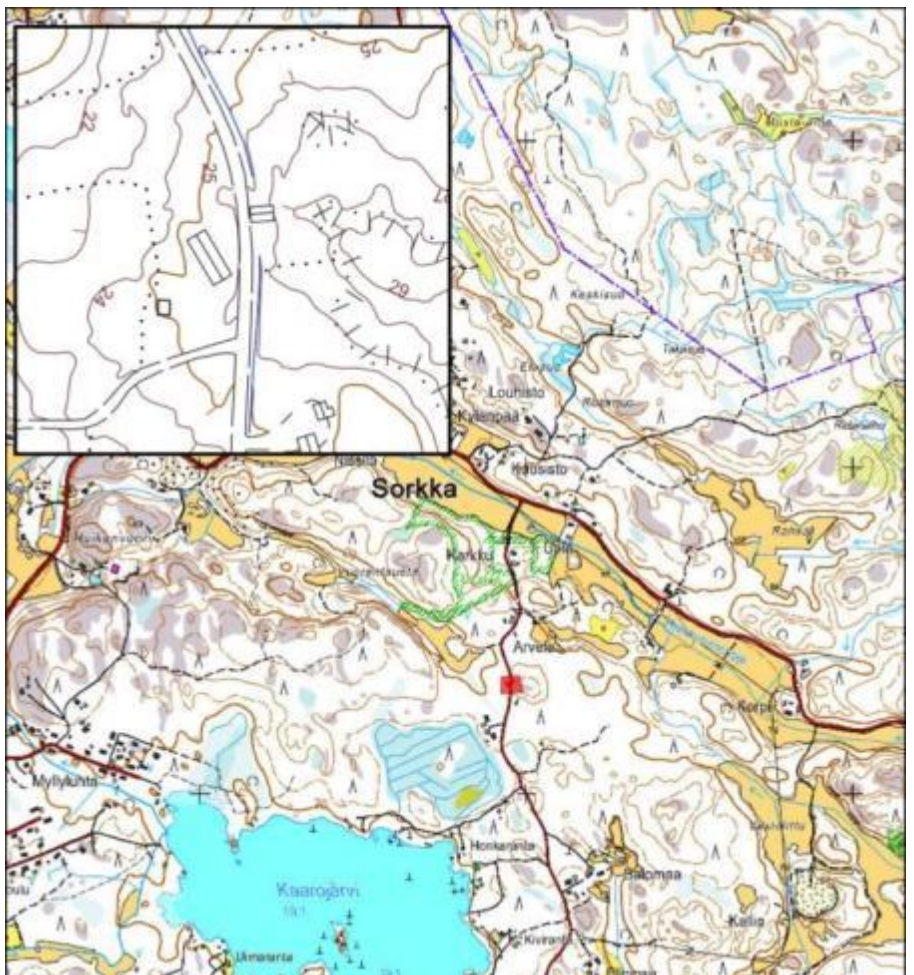
19. SUOMELA 684-409-8-47
Lemmenkujantie 61, Sorkka

Luokka B: Lievemmin suojeltava kohde.

1900-luvun alkupuolen entinen maatila, joka on toiminut latumajana Rauman Latu r.y.:n käytössä 1970-luvulta. Tilan rakennuksista on säilynyt mitä ilmeisimmin viimeistään 1900-luvun alkupuolella valmistunut kapea hirsirunkoinen ja betoniperustainen päärakennus, päärakennuksen kanssa samanikäinen pieni saunarakennus sekä osittain tiili- osittain rankorakenteinen navetta 1900-luvun puolivälistä. Päärakennus sekä navetta ovat säilyneet erittäin hyvin. Saunarakennus on säilynyt myös runkomalliltaan, mutta nykyinen lomalautavuoraus on hieman ristiriidassa rakennuksen alkuperäisilmeen kanssa. Rakennukset muodostavat melko eheän kokonaisuuden.

Muuttuneesta käyttötarkoituksesta huolimatta rakennukset ovat säilyneet ulkoisesti hyvin ja alkuperäiset rakennusajankohdat ovat edelleen selkeästi havaittavissa.

Arvot: Rakennushistoriallinen ja maisemallinen.

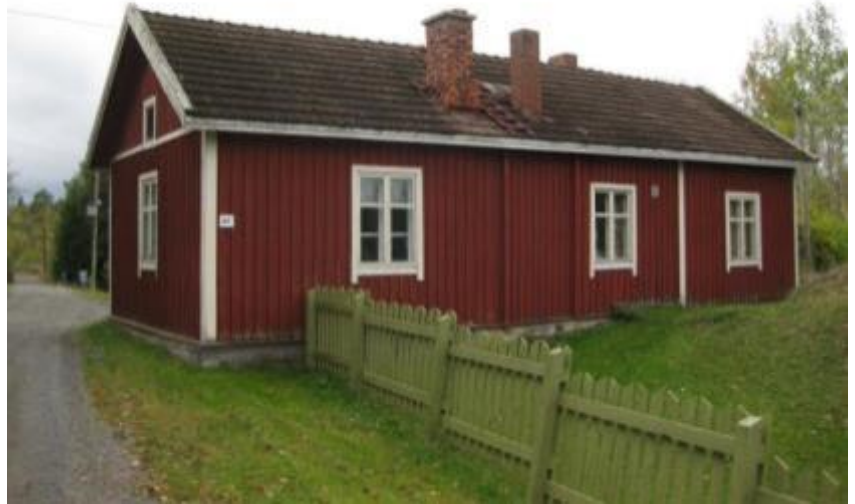
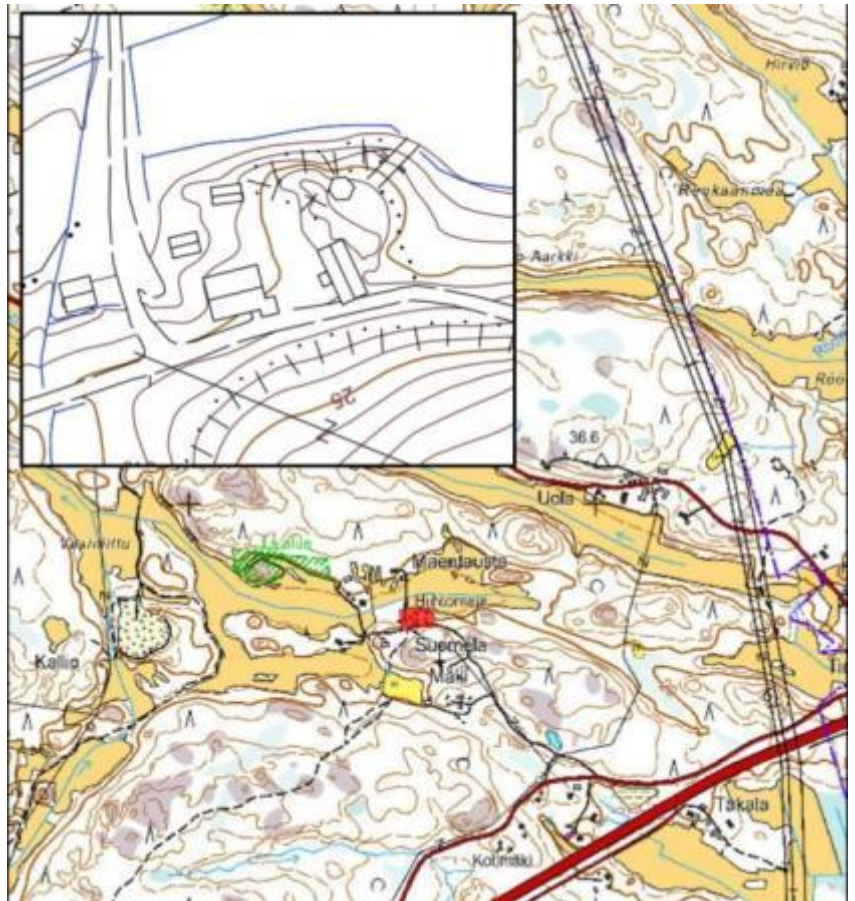
20. KUUSELA 684-409-17-0
Taka-alhontie 67, Sorkka

Luokka B: Lievemmin suojeltava kohde.

1920-luvun maatala peltoaukeiden laidalla Taka-alhontien varressa. Rakennusryhmä erottuu selkeästi tielle ja on maisemallisesti merkittävä. Tilan päärakennus on valmistunut alun perin 1920-luvulla. Rakennusta on hieman muutettu 1900-luvun puolivälin paikkeilla sekä laajennettu 1980-luvulla vinkkeliosalla. Julkisivu on kuitenkin hyvin säilynyt.

Muut rakennukset ovat valmistuneet 1940-luvulla lukuun ottamatta navettaa, joka on 1950-luvulta. Ulkorakennukset ovat säilyneet ulkoisesti lähes autenttisissa asuissaan.

Arvot: Rakennushistoriallinen ja maisemallinen.

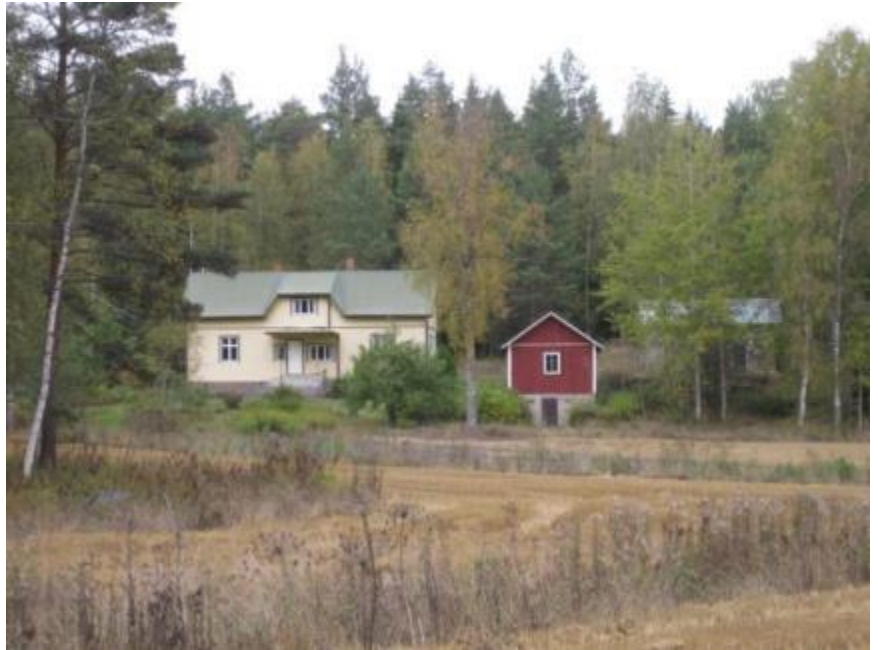
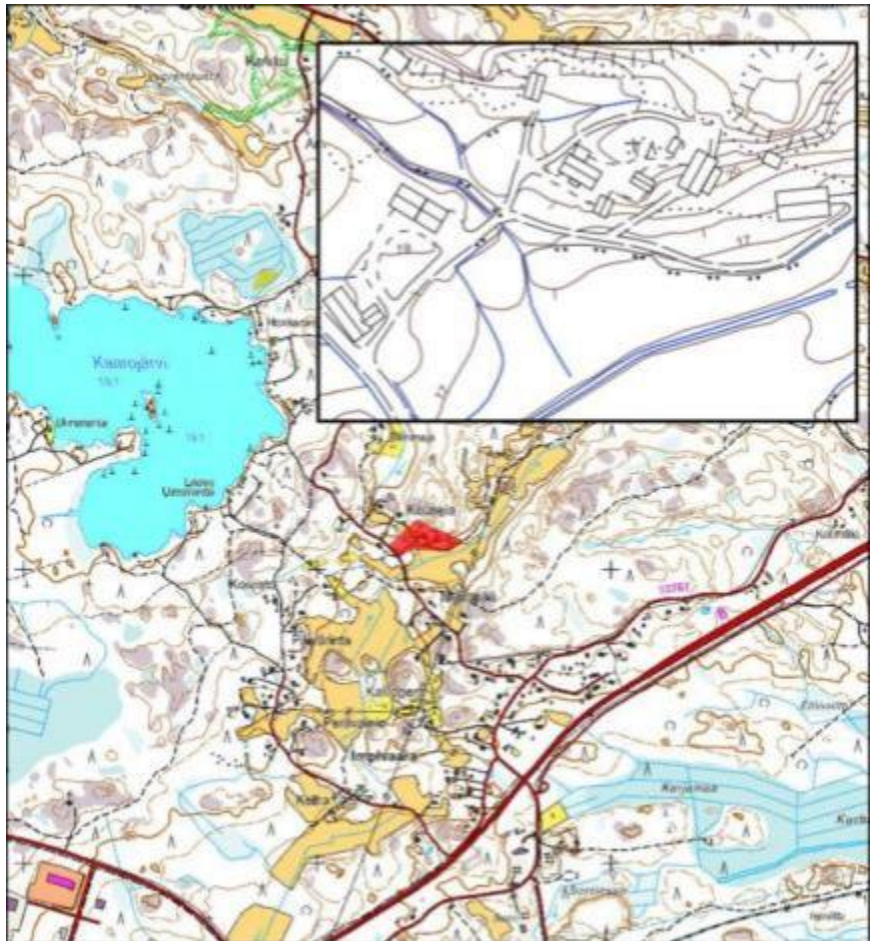
21. KAINOLA 684-409-3-136
Sorkan maantie 74, Kaaro

Luokka B: Lievemmin suojeltava kohde.

1900-luvun alkupuolen asuintontti näkyvällä paikalla Kaarossa Sorkan maantien varrella. Kohde edustaa vaatimattomampaa työväestön tai käsityöläisen asumista. Tontilla on mitä ilmeisimmin 1900-luvun alussa tai alkupuolella valmistunut runkomalliltaan kapea paritupapohjainen asuinrakennus sekä samoihin aikoihin valmistunut saunarakennus. Rakennukset ovat säilyneet tyyllillisesti hyvin. Asuinrakennuksessa on toteutettu joitakin muutoksia ilmeisesti 1900-luvun puolivälin paikkeilla. Alkuperäinen rakennusajankohta on kuitenkin melko selkeästi havaittavissa. Pihassa on lisäksi asuinrakennusta ja saunarakennusta nuorempi pulpettikattoinen autotalli- ja varastorakennus.

Kiinteistö edustaa Kaaron alueen varhaisempaa rakennuskantaa.

Arvot: Rakennushistoriallinen ja maisemallinen
