Sorkan, Haapasaaren ja Taipalmaan kylien rakennusinventointi 2014

Olli Joukio 2014/2015

Rauma

Satakunnan Museo

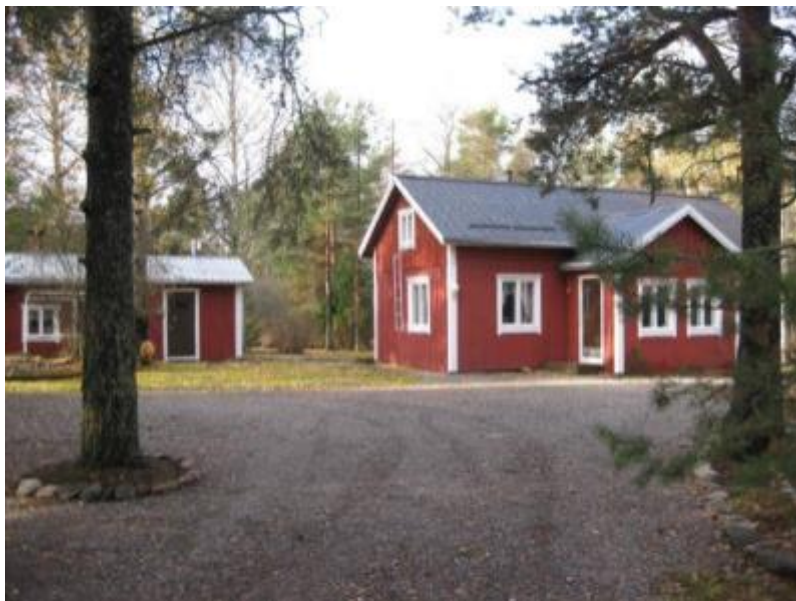
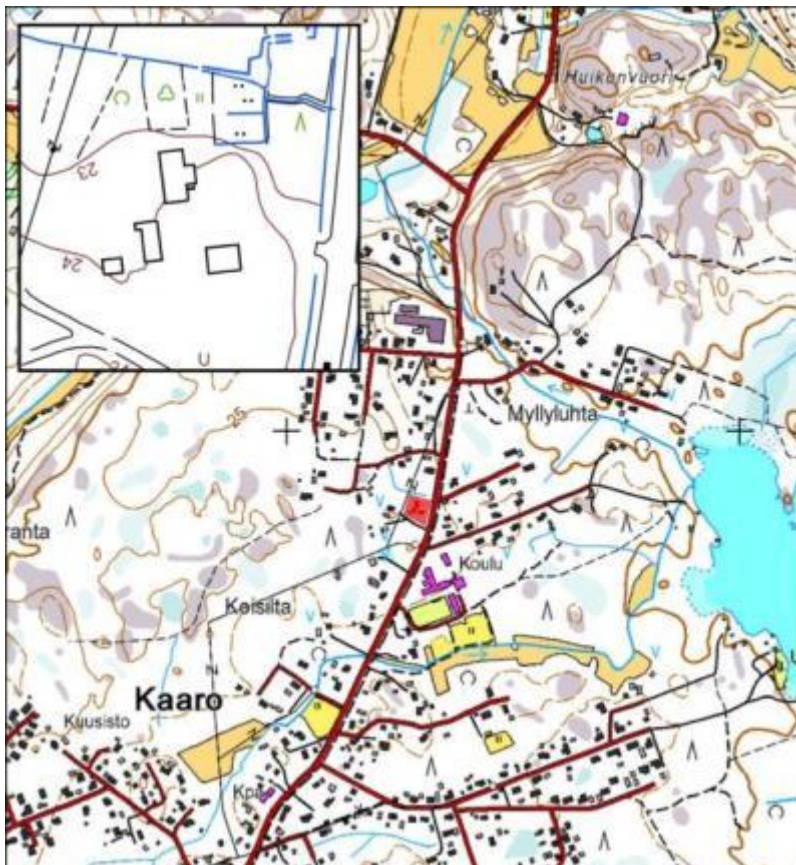
22. VÄLILÄ 684-409-4-26

Luokka B: Lievemmin suojeltava kohde.

1930-luvun asuintontti maisemallisesti näkyvällä ja merkittävällä paikalla Sorkanmaantien varrella. Tontilla on vuonna 1937 valmistunut rungoltaan pieni rankorakenteinen asuinrakennus, joka edustaa alueelle harvinaista mansardikattoista asuntoa. Rakennus on toiminut 1940–1950-lukujen vaihteessa myös liiketähtäessä, mutta nämä jäljet ovat hävinneet 1950-luvun muutoksessa, jolloin on toteutettu rakennuksen nykyinen vuoraus sekä kuisti. Tämä muutos ei kuitenkaan riko eheää kokonaisuutta ja alkuperäinen rakennusajankohta on edelleen selkeästi havaittavissa. Liiketoiminnan jälkien häviämisen vuoksi kohteen elinkeinohistoriallinen arvo ei myöskään näy. Ulkorakennukset ovat erittäin hyvin säilyneet ja pihapiiri on ehea kokonaisuus.

Arvot: Rakennushistoriallinen ja maisemallinen

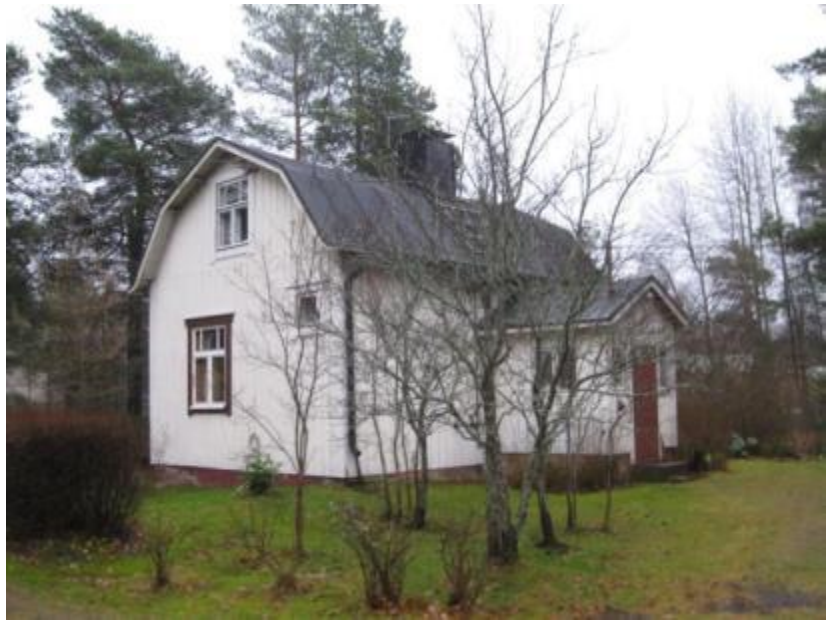
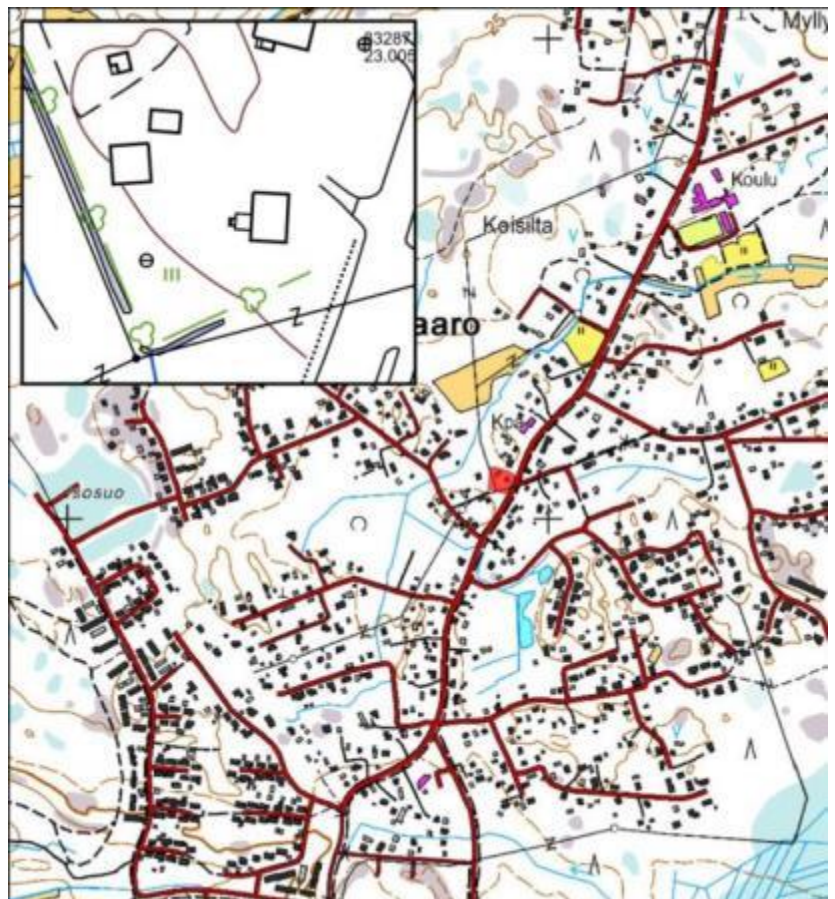
23. KUUSISTONTIE 5

Luokka B: Lievemmin suojeltava kohde.

1940-luvun asuintontti Kaaron alueella Kuusistontien varressa. Tontilla on ulkoisesti hyvin säilynyt rankorakenteinen asuinrakennus, joka edustaa tyyllisesti enemmän ehkäpä 1930-luvun kuin 1940-luvun lopun rakentamista. Asuinrakennuksen lisäksi tontilla on rankorakenteinen ja satulakattoinen ulkorakennus, joka on valmistunut alun perin samoihin aikoihin asuinrakennuksen kanssa, mutta rakennettu käytännössä uudelleen 1990-luvulla. Ulkoasu on merkittävästi muuttunut.

Kohde edustaa Kaaron alueen runsasta jälleenrakennuskauden rakennuskantaa, mutta tyyllisesti vanhempaa rakentamista. Tämän vuoksi kohde otettiin mukaan inventointiin. Vuonna 1948 valmistunut asuinrakennus on säilynyt erittäin hyvin alkuperäisasussaan myös materiaalien puolesta. Kuisti on toteutettu 1950–60-luvulla ja sopii hyvin alkuperäisrunkoon. Rakennus erottuu Sorkan maantielle ja on siten myös maisemallisesti merkittävä.

Arvot: Rakennushistoriallinen ja maisemallinen.

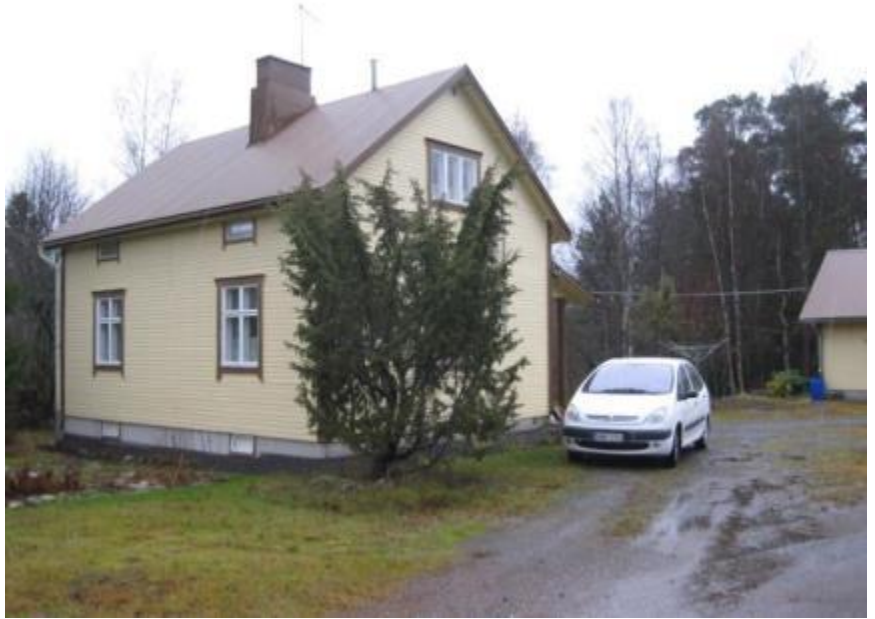
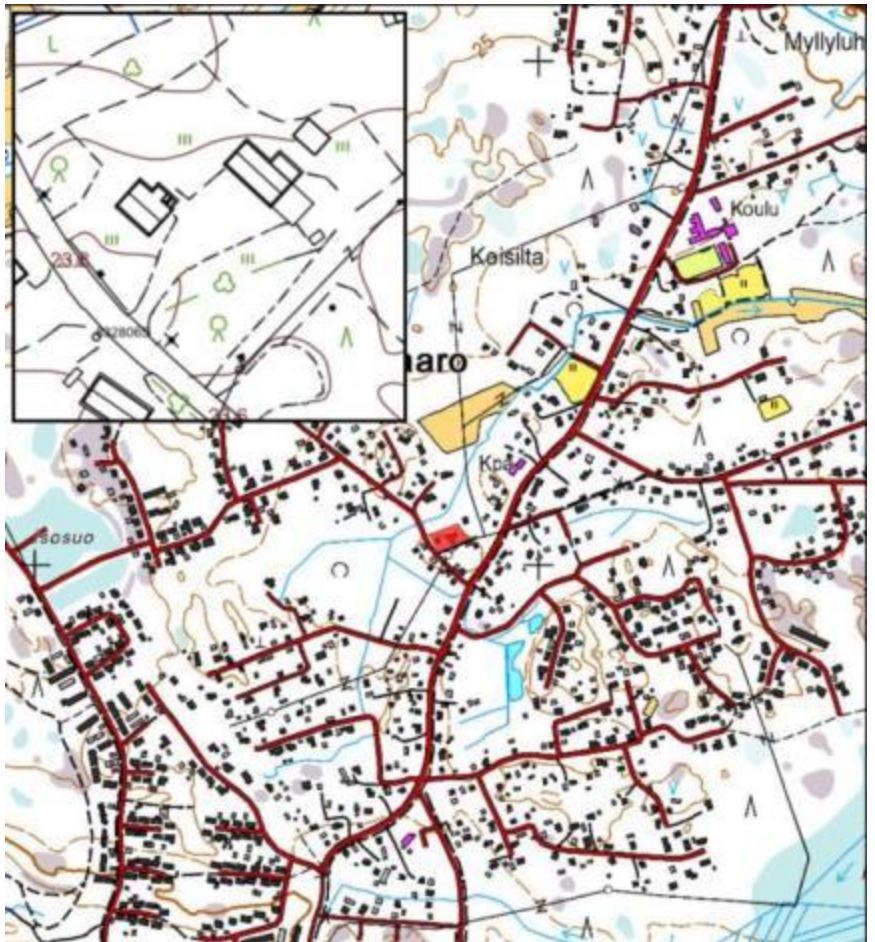
24. KUMPULANTIE 2

Luokka B: Lievemmin suojeltava kohde.

1930-luvun asuintontti maisemallisesti merkittävällä ja näkyvällä paikalla Kaaron alueella. Pienellä tontilla on vuosien 1936–39 aikana valmistunut rankorakenteinen ja satulakattoinen asuinrakennus, joka on säilynyt julkisivultaan tyyllisesti hyvin. Sisäpihan puolella on toteutettu joitakin muutoksia. Tontilla on lisäksi vuonna 1951 valmistunut rankorakenteinen ja satulakattoinen saunan, kamarin ja puuhuoneen käsittävä rakennus, jonka alkuperäinen rakennusajankohta on muutoksista huolimatta selkeästi havaittavissa. Lisäksi tontilla on 2000-luvulla valmistunut autotalli.

Tontti ja varsinkin asuinrakennus edustaa Kaaron alueen varhaisempaa ja harvaa sotia edeltävänä aikana valmistunutta rakennuskantaa.

Arvot: Rakennushistoriallinen ja maisemallinen.

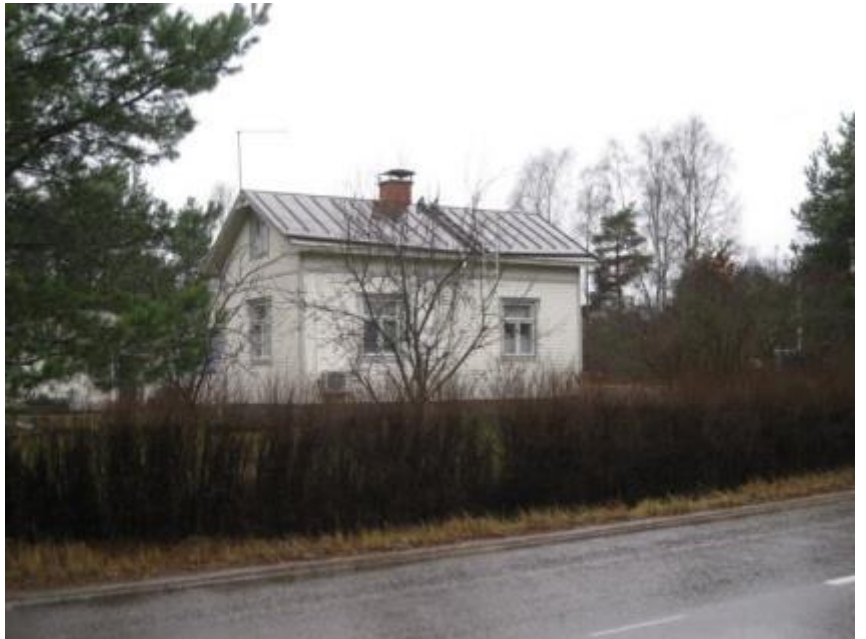
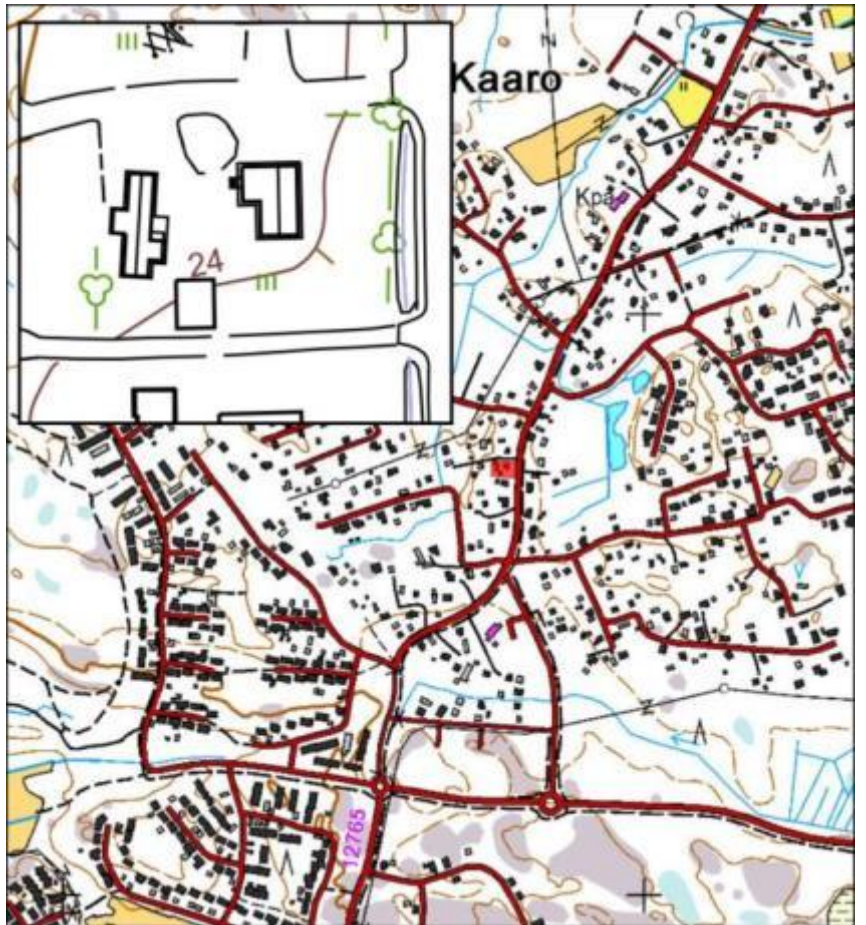
25. LEHTOAHO 684-409-1-212

1900-luvun alkupuolen asuintontti Sorkanmaantien varressa. Kohde edustaa alueen varhaisempaa työväestön vaatimattomampaa rakennuskantaa, joka on säilynyt kohtuullisesti. Pihapiirissä, joka koostuu kahdesta erillisestä kiinteistöstä, on 1900-luvun alkupuolella valmistunut luonnonkiviperustainen, mahdollisesti hirsirunkoinen sekä satulakattoinen asuinrakennus, jonka alkuperäinen rakennusajankohta on edelleen selkeästi havaittavissa. Rakennuksessa on toteutettu joitakin muutoksia. Kuisti on ilmeisesti 1950-60-luvulta. Ikkunat ovat uusitut osittain alkuperäisen mallin mukaan. Pihapiirissä oleva sauna- ja varstorakennus on valmistunut mitä ilmeisimmin 1900-luvun puolivälin paikkeilla. Muutoksista huolimatta myös saunarakennuksen alkuperäinen rakennusajankohta on selkeästi havaittavissa.

Arvot: Rakennushistoriallinen ja maisemallinen.

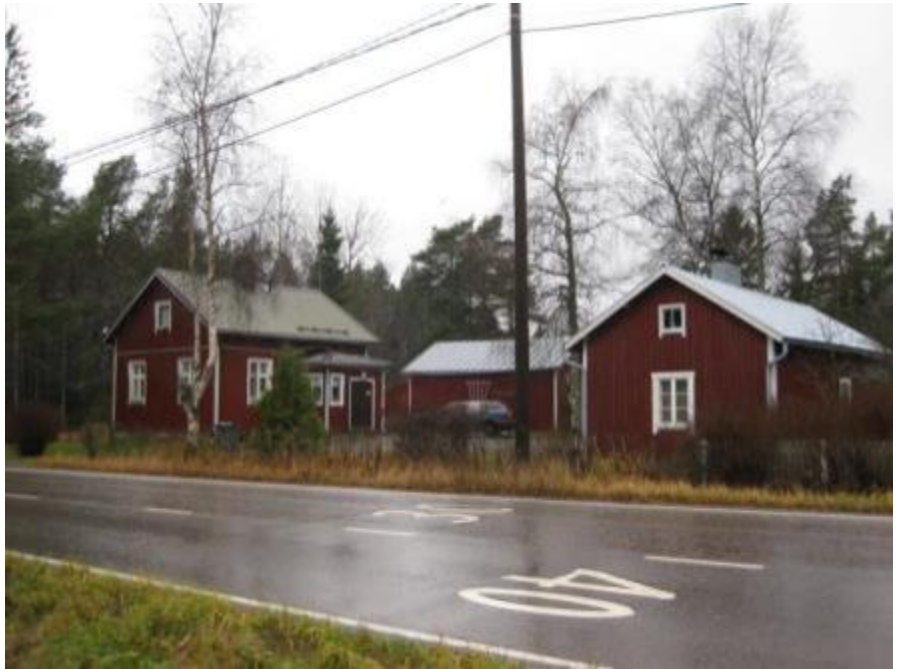
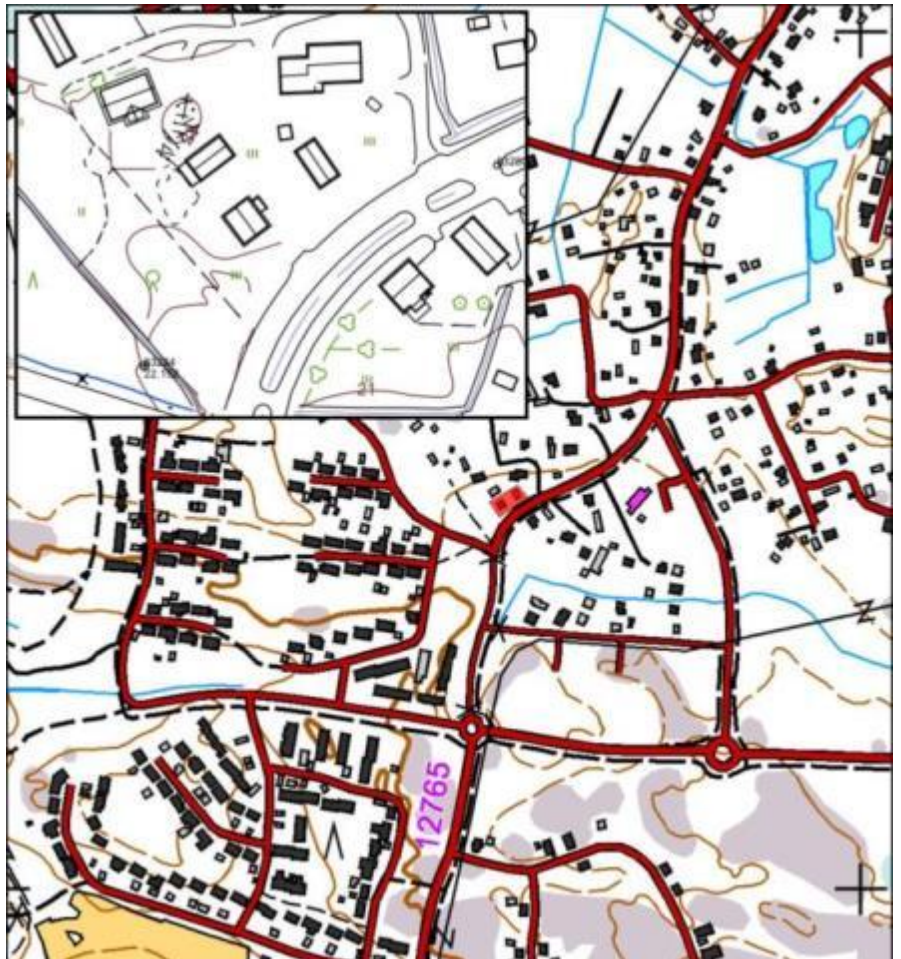
26. KOLHA (Uotilan kylä)

Pihapiirin ulkorakennukset ovat säilyneet ulkoisesti lähes autenttisinä. Kaikkien rakennusten sementtitiiliseikatteet ovat toteutettu 1900-luvun puolivälin paikkeilla. Pihapiirissä on vuonna 1926 valmistunut hirsirunkoinen navetta sekä samalla vuosikymmenellä valmistunut kaksikerroksinen ja kaksihuoneinen aitta, joka on sekä hirsi- että rankorakenteinen. Kolhantien toisella puolella sijaitsee 1920–30-luvulla valmistunut osin hirsirunkoinen, melko kookas sauna- ja puuhuonerakennus sekä sodan aikana valmistunut valettu, vintillinen kellarirakennus. Tilaan kuuluu myös kaksi 1920-luvulla valmistunutta suulia.

Arvot: Rakennushistoriallinen ja maisemallinen.

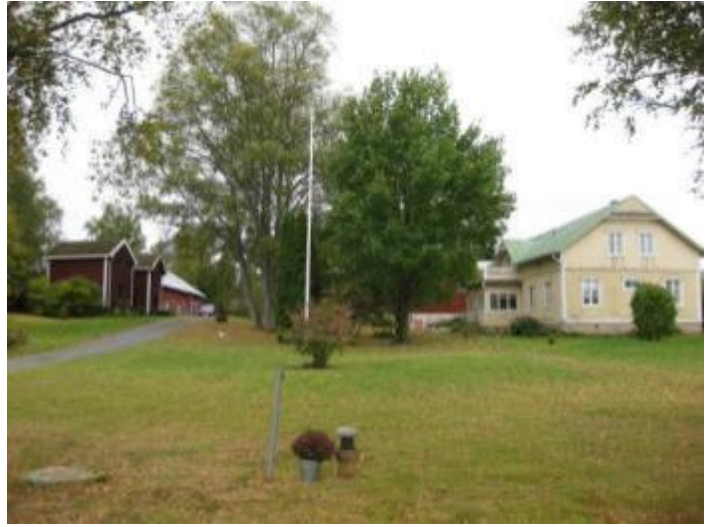
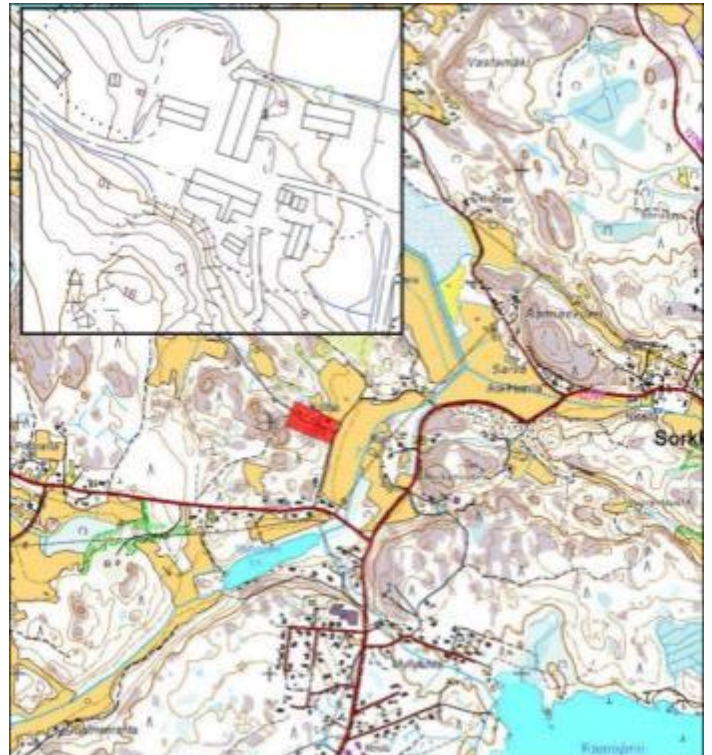
28. HAAPASAARI 684-418-1-299

Maisemallisesti merkittävällä paikalla peltoaukean laidalla sijaitseva maakunnallisesti merkittävä entisen rusthollin erittäin hyvin säilynyt rakennusryhmä. Haapasaaren kartanon historia ulottuu 1600-luvulle ja tila on sijainnut aina samalla paikalla. Pihapiirissä on alun perin vuonna 1801 valmistunut päärakennus, jonka nykyinen ulkoasu ja runkomalli ovat seurausta 1890-luvulla toteutetusta laajennuksesta. Rakennus on säilynyt tyyllisesti hyvin tässä muutosasussa. Pihapiiriin kuuluu myös näytävät luonnonkivi- ja hirsirunkoiset navetta- ja tallirakennukset 1890-luvulta. Näkyvällä paikalla sijaitsevat myös viimeistään vuosisadan vaihteessa valmistuneet, 1990-luvulla kunnostetut renkitupa- ja puuhuonerakennukset. Renkitupa on osittain pitkänurkkainen. Päärakennuksen vieressä sijaitsee lohkokivi- ja hirsirunkoinen makasiinirakennus, joka on sittemmin muutettu lämpökeskukseksi. 1800-luvun loppupuolella valmistunut kunnostettu, mutta tyyllisesti hyvin säilynyt leivintupa- ja saunarakennus. Pihapiiriin kuuluu lisäksi vielä hyvin säilynyt pitkänurkkainen aittarakennus ilmeisesti 1800-luvun loppupuolelta. Haapasaarentien läheisyydessä näkyvällä paikalla sijaitsee rankorakenteinen, ulkoisesti lähes autenttisenä säilynyt, mutta huonokuntoinen puutarhurin asunto 1930-luvulta. Haapasaarentien pohjoispuolella aivan tien varressa on kookas tilaan kuuluva suulirakennus.

Rakennusryhmä muodostaa maisemallisesti erittäin merkittävän kokonaisuuden historiallisten peltoaukeiden laidalla Haapasaarentien varressa. Pihapiirin iäkäs rakennuskanta on hyvin säilynyttä ja joistakin muutoksista huolimatta alkuperäiset käyttötarkoitukset sekä rakennusajankohdat ovat edelleen havaittavissa.

Arvot: Rakennushistoriallinen, historiallinen (rustholli) ja maisemallinen.

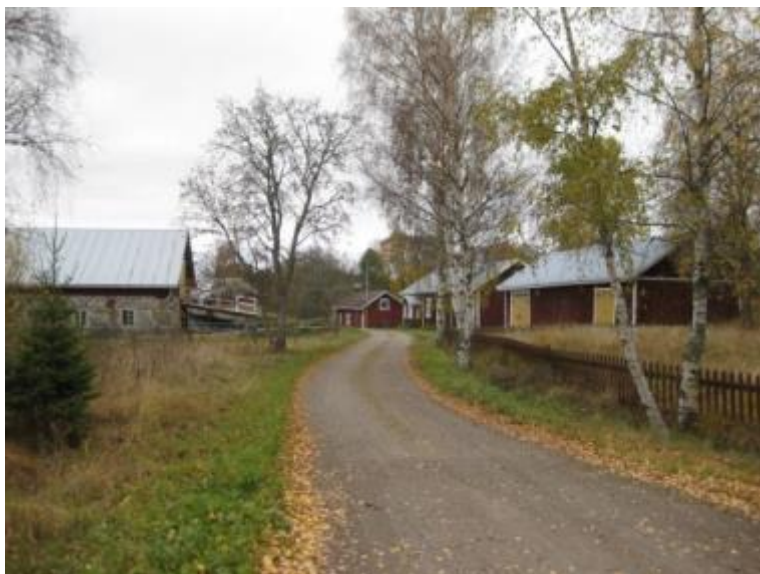
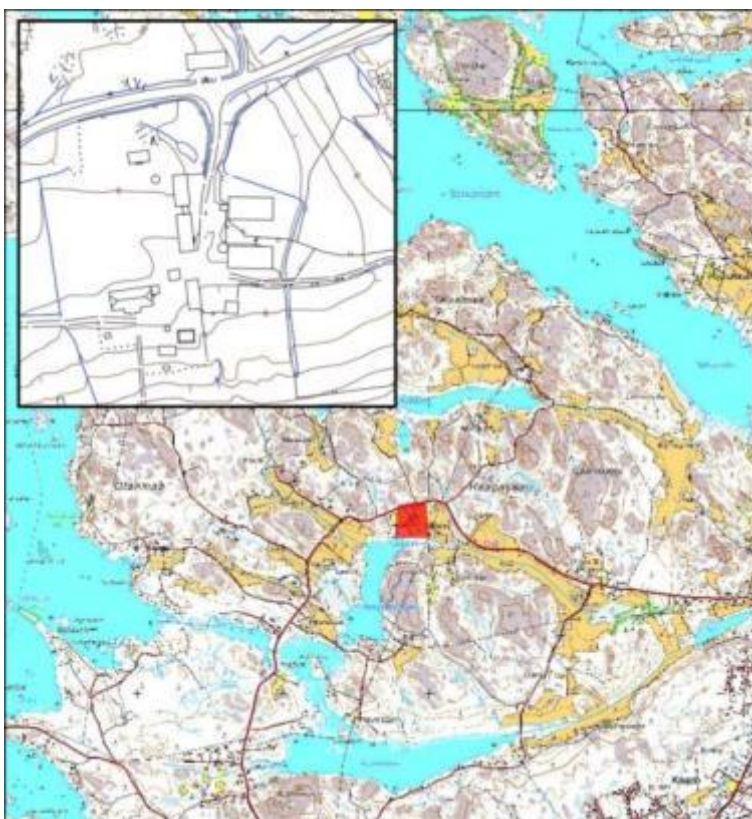
29. SUVIRANTA 684-418-1-38
Haapasaarenkartano 7, Haapasaari

Arviointi koskee huvilarakennusta.

Arvot: Rakennushistoriallinen ja maisemallinen.

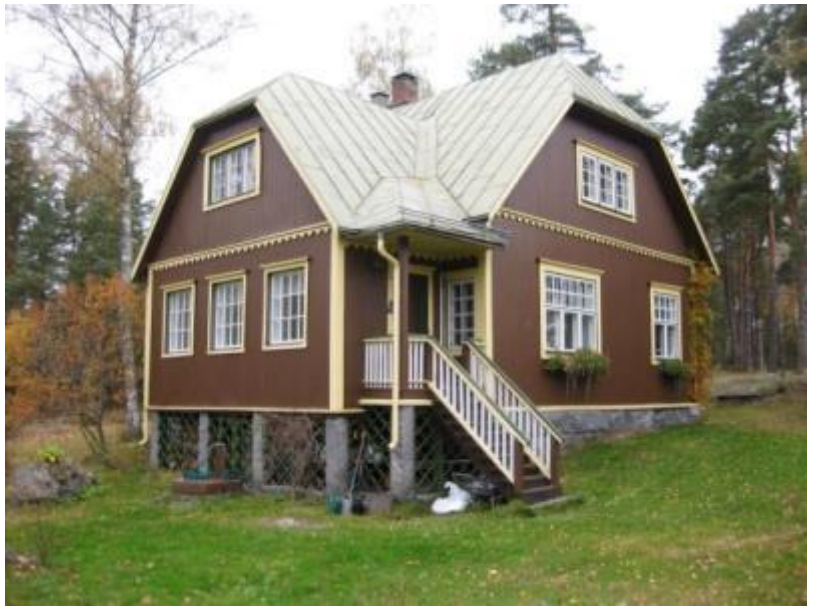
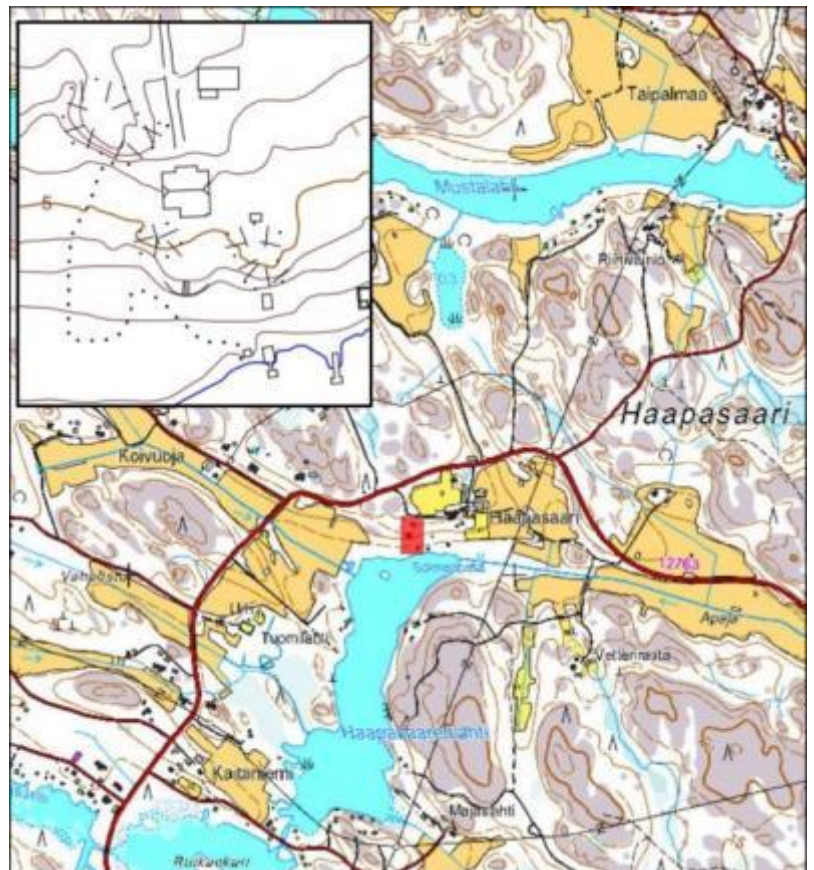
30. KAITANIEMI 684-418-1-315
(684-418-1-314)
Haapasaarentie 301, Haapasaari

Luokka B: Lievemmin suojeltava kohde.

Pihapiirin rakennukset erottuvat selkeästi Haapasaarentielle ja niillä on maisemallista merkitystä kylänäkymässä.

Arvot: Maisemallinen.

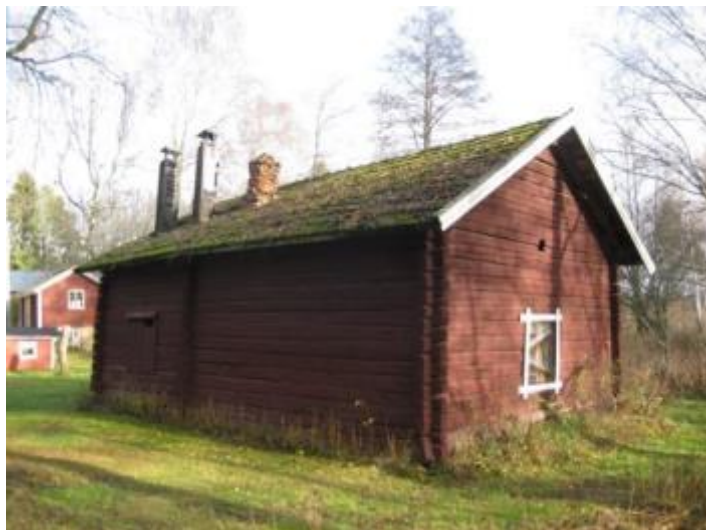
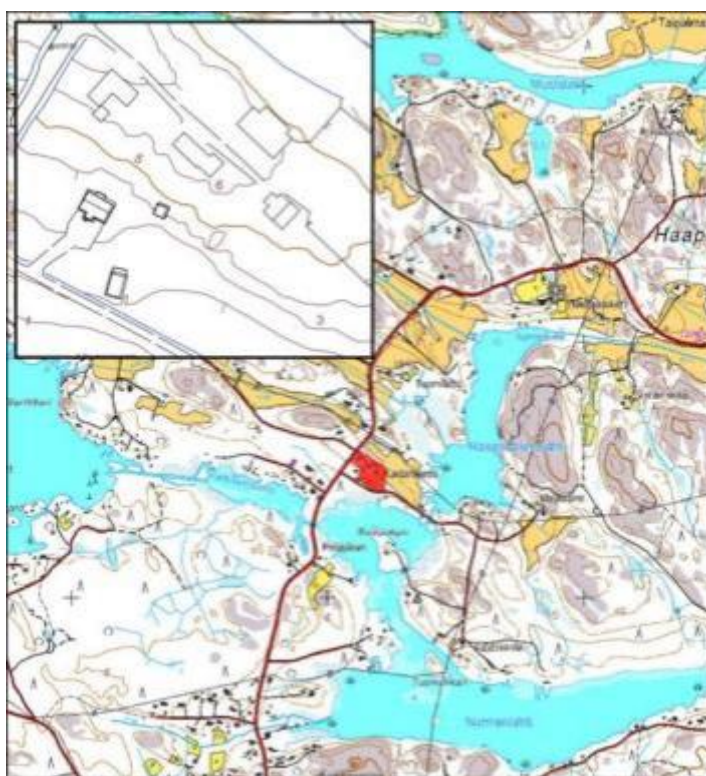
31. SOKERTOPPA 684-418-1-222
Sokertopantie 180, Haapasaari

Luokka B: Lievemmin suojeltava kohde.

Sokertoppa on harvoja säilyneitä lähiympäristön kalastajataloja. Nykyisin kesäasuntona toimiva päärakennus on säilynyt runkomalliltaan ja tyyllisesti hyvin alkuperäisiasussaan. Rakennuksessa on havaittavissa jugendpiirteitä. Merkittävä muutos on meren puolelle hiljattain toteutettu kookas terassi, joka on hieman ristiriidassa rakennuksen alkuperäisilmeen kanssa. Terassi sekä rakennuksessa toteutetut kunnostukset antavat hieman uudisrakennusmaisen ilmeen ja laskevat samalla rakennushistoriallista arvoa. Ikkunat ja tyylliset yksityiskohdat ovat kuitenkin säilyneet. Tilaan kuuluva entinen eläinsuojarakennus on säilynyt erittäin hyvin. Kalastuselinkeinosta kertovat mahdolliset ulkorakennukset ovat hävinneet.

Arvot: Rakennushistoriallinen, historiallinen (elinkeinohistoriallinen) ja maisemallinen.

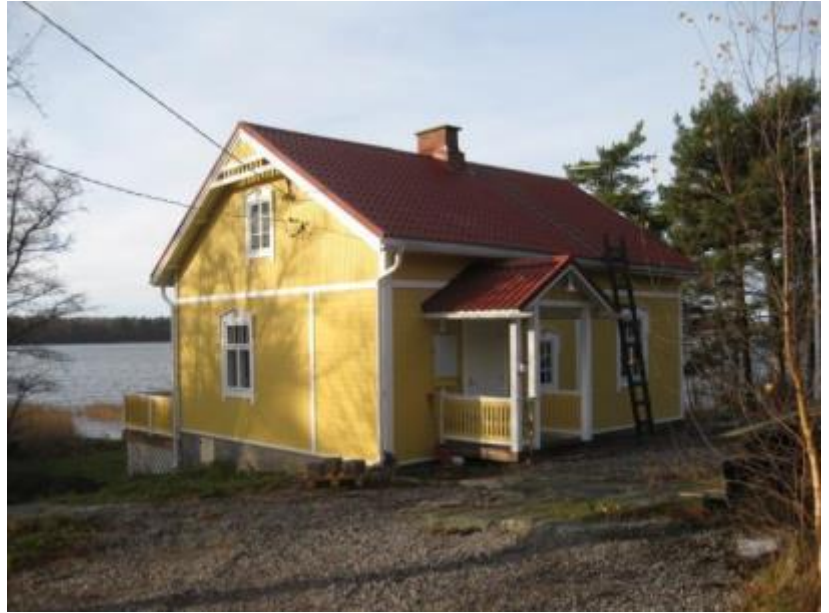
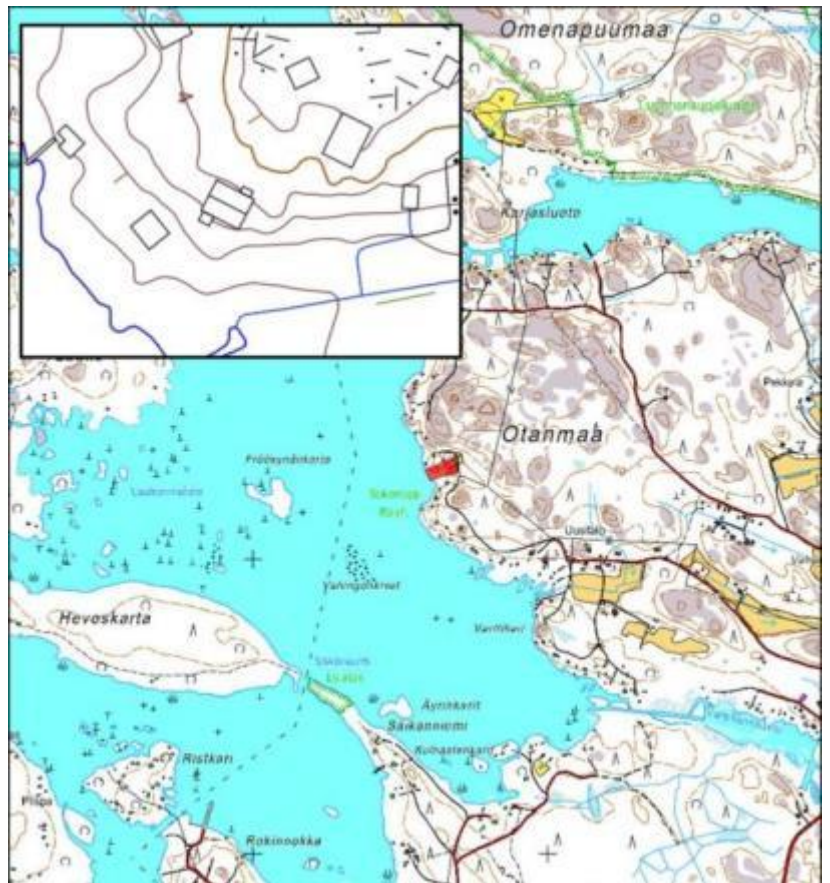
32. MUSTALAHTI 684-418-1-250

Mustalahden tila sijaitsee Mustalahdentien varressa Haapasaaren kartanon luoteispuolella. Tilaan kuuluu ulkoasusta päätellen 1930–40-luvulla valmistunut päärakennus, joka saattaa olla kuitenkin alun perin iäkäämpi sekä 1900-luvun alkupuolella valmistunut osittain sementtitiilirunkoinen navetta, pieni saunarakennus, varastorakennus sekä iäkkäältä vaikuttavat hirsirunkoiset kaksi aittaa. Toista aittaa lukuun ottamatta kaikki rakennukset sijaitsevat pihapiirissä.

Arviointi koskee tilan iästä rakennuskantaa.

Arvot: Rakennushistoriallinen ja maisemallinen.

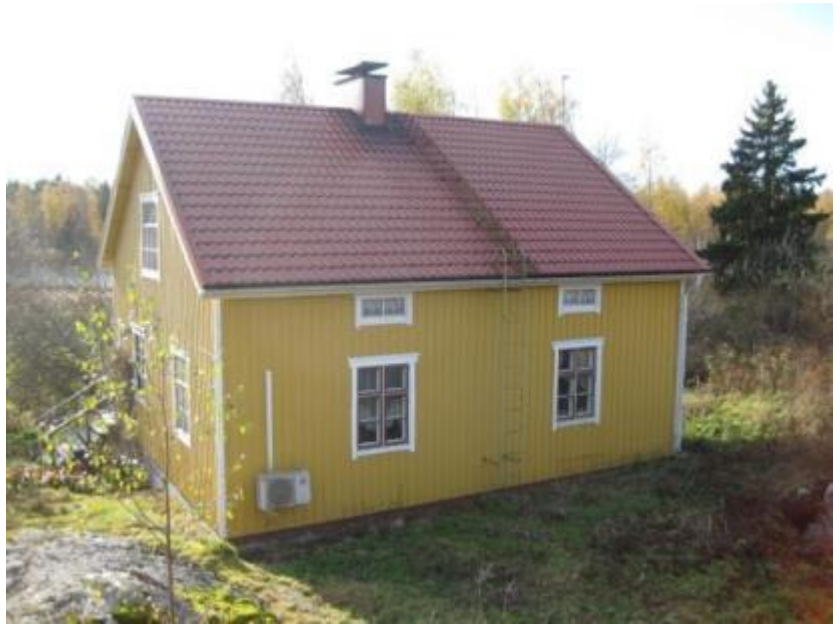
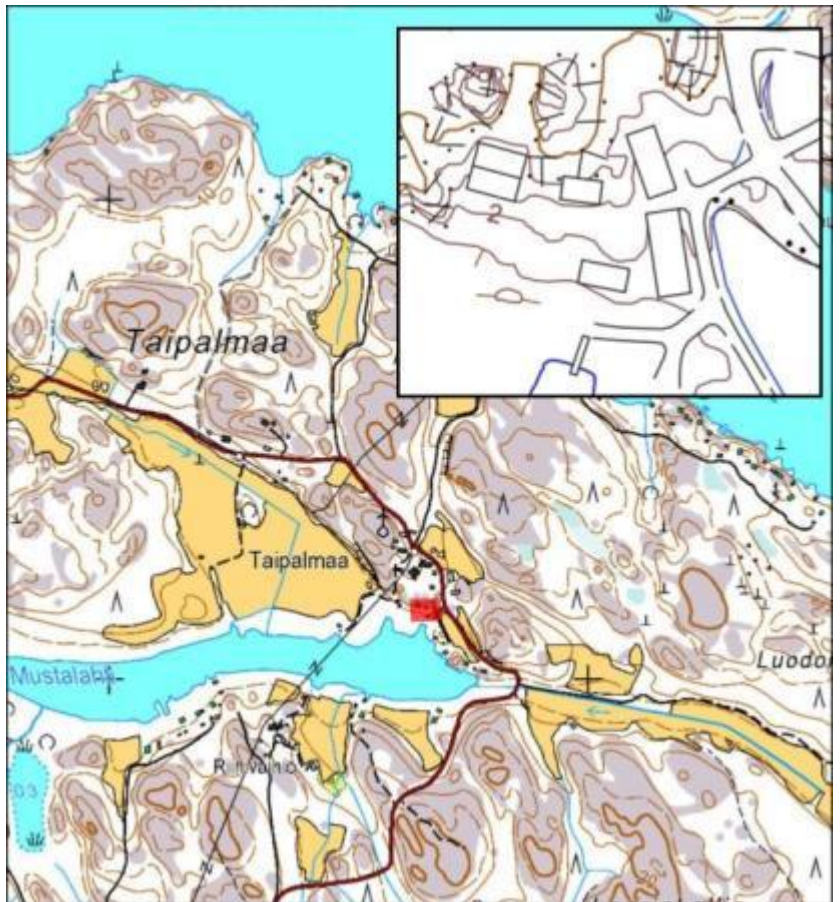
34. TAIPALMAA 684-411-1-70

Taipalmaan tilan historia ulottuu 1600-luvulle saakka. Tilan nykyiset rakennukset ajoittuvat pääosin 1800-luvun loppupuolelle. Vanhin rakennus on mahdollisesti entinen renkitupa-rakennus, joka saattaa ajoittua 1800-luvun puolivälin paikkeille. Nykyinen päärakennus valmistui mitä ilmeisimmin 1800-luvun lopulla. Rakennusta laajennettiin 1970-luvulla. Tilaan kuuluvat aittarakennukset ajoittuvat 1800-luvun puolelle.

Tilaan kuului aiemmin myös viereinen 1850-luvulla valmistunut tuulimylly. 1950-luvun alussa mylly lahjoitettiin Lahden seudun nuorisoseuralle, joka tuolloin kunnosti myllyn.

Tilalla harjoitetun maatilamatkailutoiminnan seurauksena rakennukset ovat kokeneet muutoksia. Päärakennus on kokenut muutoksia jo aiemmin. Laajennus sekä kookas kuisti laskevat hieman rakennushistoriallista arvoa. Muilta osin rakennuksen alkuperäinen rakennusajankohta on selkeästi havaittavissa. Aitat ovat sinällään hyvin säilyneet, joskin muutokset aukotuksessa vaikuttavat kokonaisilmeeseen. Renkituvassa toteutetut muutokset ovat mittavia ja osittain ristiriidassa rakennuksen alkuperäisilmeen kanssa.

Tuulimylly on rakennushistoriallisesti, historiallisesti ja maisemallisesti arvokas. Tuulimylly edustaa maakunnassa aikanaan yleistä, mutta harvinaistunutta rakennustyyppiä. Kokonaisia tuulimyllyjä lienee Satakunnassa tällä hetkellä jäljellä tusinan verran vaihtelevassa kunnossa. Tuulimyllyn sijainti korkean mäen laella on maisemaa hallitseva.

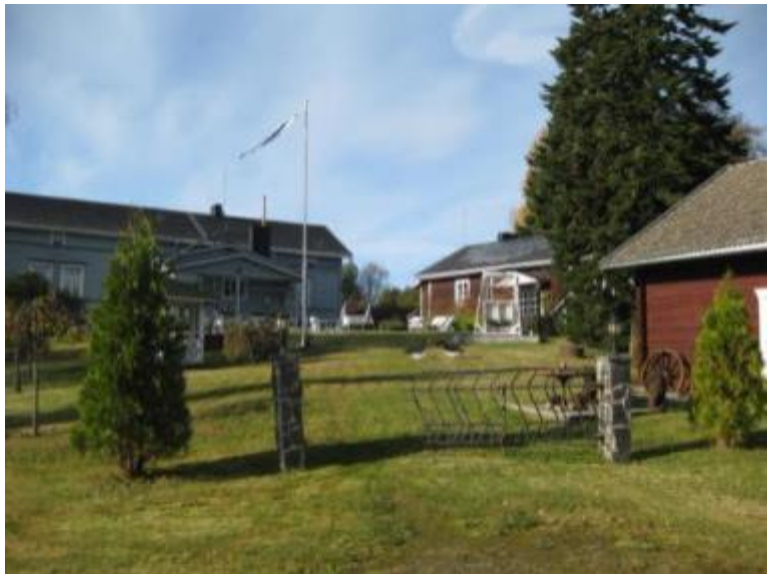
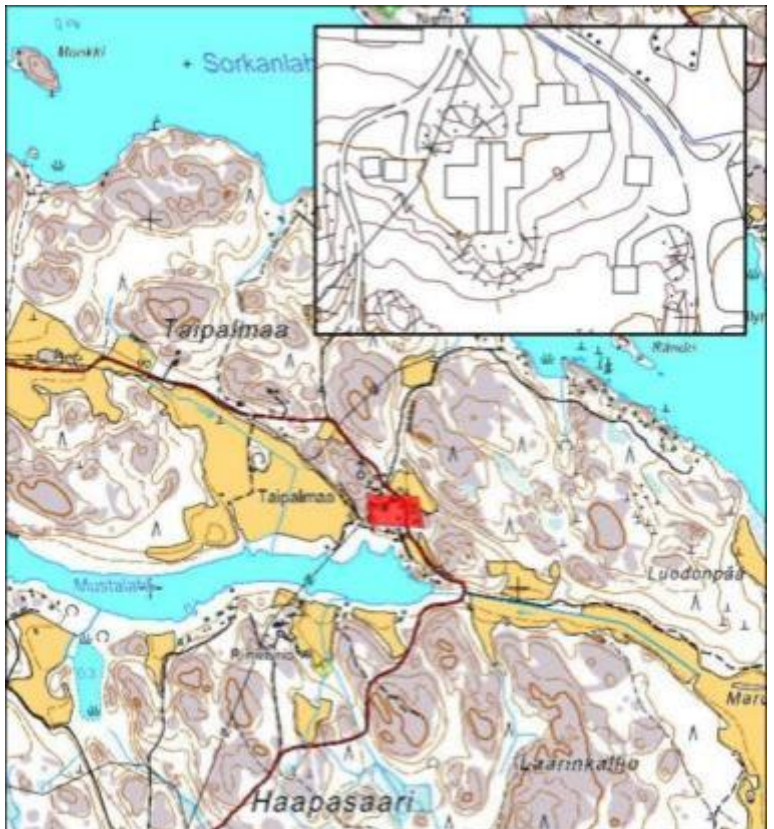
35. YLINEN 684-411-1-45
Taipalmaantie 152, Taipalmaa

Vuosisadan vaihteeseen ajoittuva tila aivan Taipalmaan tilan vieressä Taipalmaantien varressa. Kiinteistö on ollut aikanaan ilmeisesti kiinteä osa viereistä Taipalmaan tilaa. Pihapiiri on edelleen varsin yhtenäinen. Ylisen asuintila käsittää mitä ilmeisimmin viimeistään 1800–1900-lukujen vaihteessa valmistuneen hirsirunkoisen ja pitkänurkkaisen asuinrakennuksen, joka on pohjakaavaltaan paritupamallinen. Rakennuksen runkomalli on säilynyt alkuperäisenä. Ikkunat ovat uusitut mahdollisesti 1900-luvun alkupuolella tai puolivälin paikkeilla. Myös satulakattoinen kuisti on myöhäisempi. Rakennuksen alkuperäinen rakennusajankohta on kuitenkin edelleen selkeästi havaittavissa.

Pihapiiriin kuuluu myös 1900-luvun alkupuolella valmistuneet navetta, osin luonnonkivirunkoinen vintillinen kellari, puurakenteinen makasiinirakennus sekä osin hirsirunkoinen sauna- ja varistorakennus. Rakennukset ovat säilyneet hyvin ja muodostavat ajallisesti melko eheän kokonaisuuden.

Rakennukset muodostavat viereisen Taipalmaan tilan rakennusten kanssa maisemallisesti merkittävän kokonaisuuden Taipalmaantien varteen.

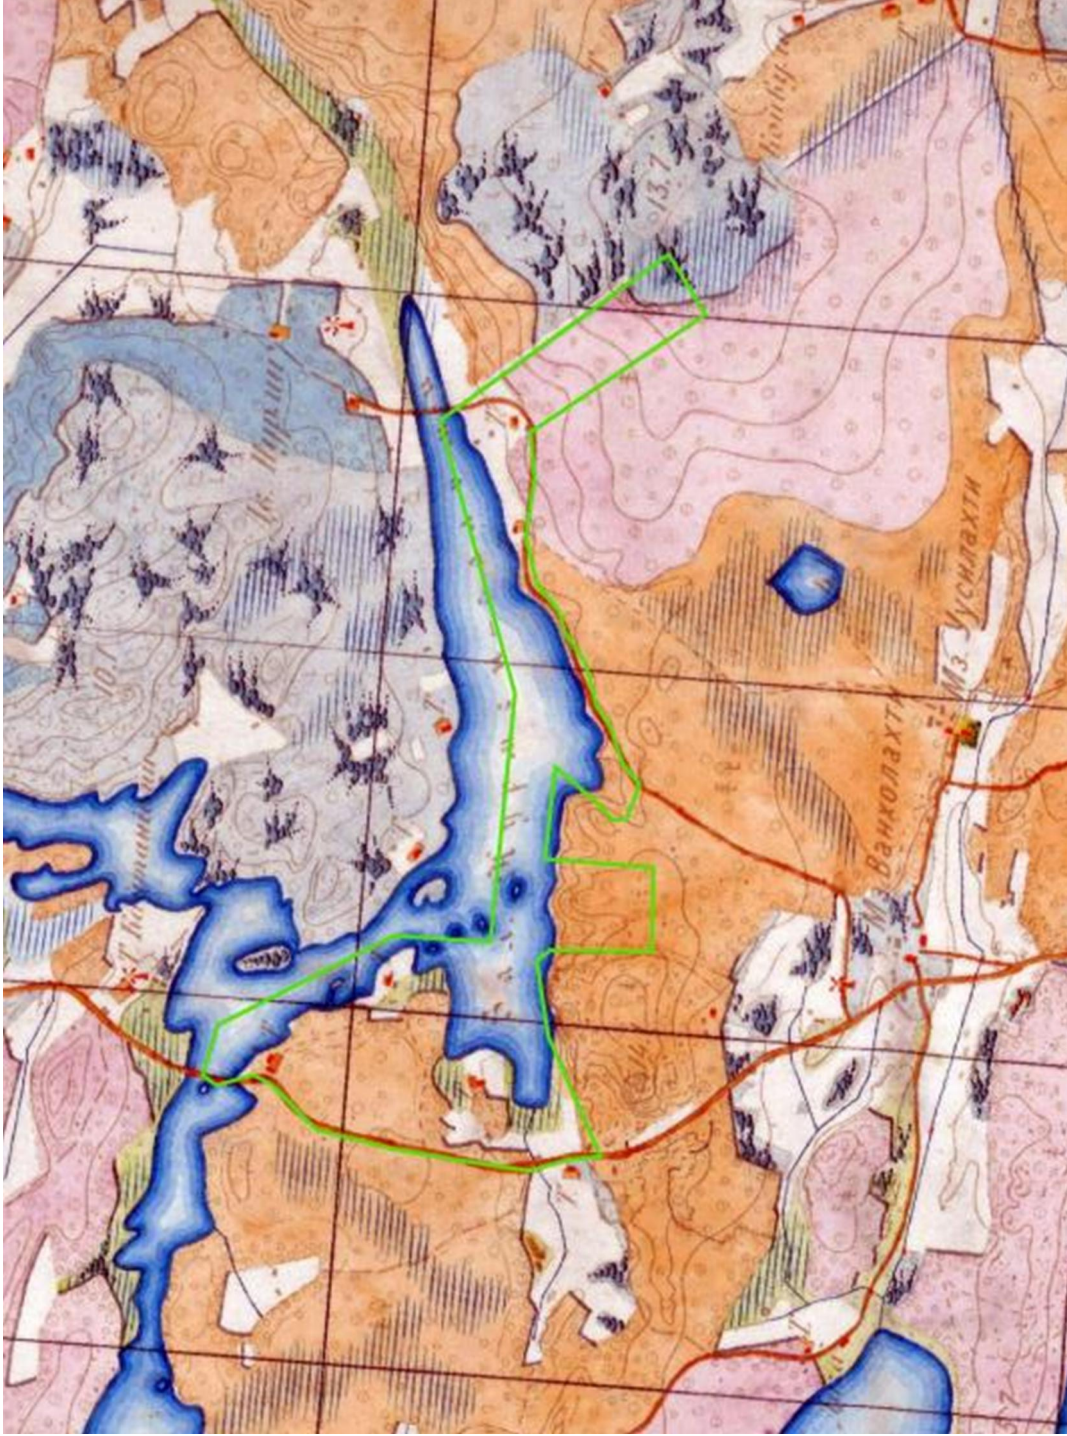
Nurmenlahti 1900-luvun alun venäläisessä topografiikartassa sekä inventointialue. Alueella ei ollut tässä vaiheessa kuin joitakin rakennuksia. Itäosassa Nurmentien varrella erottuu nyk. Huvilinnan sekä Sinirannan torpat. Haapasarentien varrella on rannalla pohjoisesta etelään Petäjäkarin ja Kamarkarin torpat sekä tässä vaiheessa aivan uusi kansakoulurakennus.

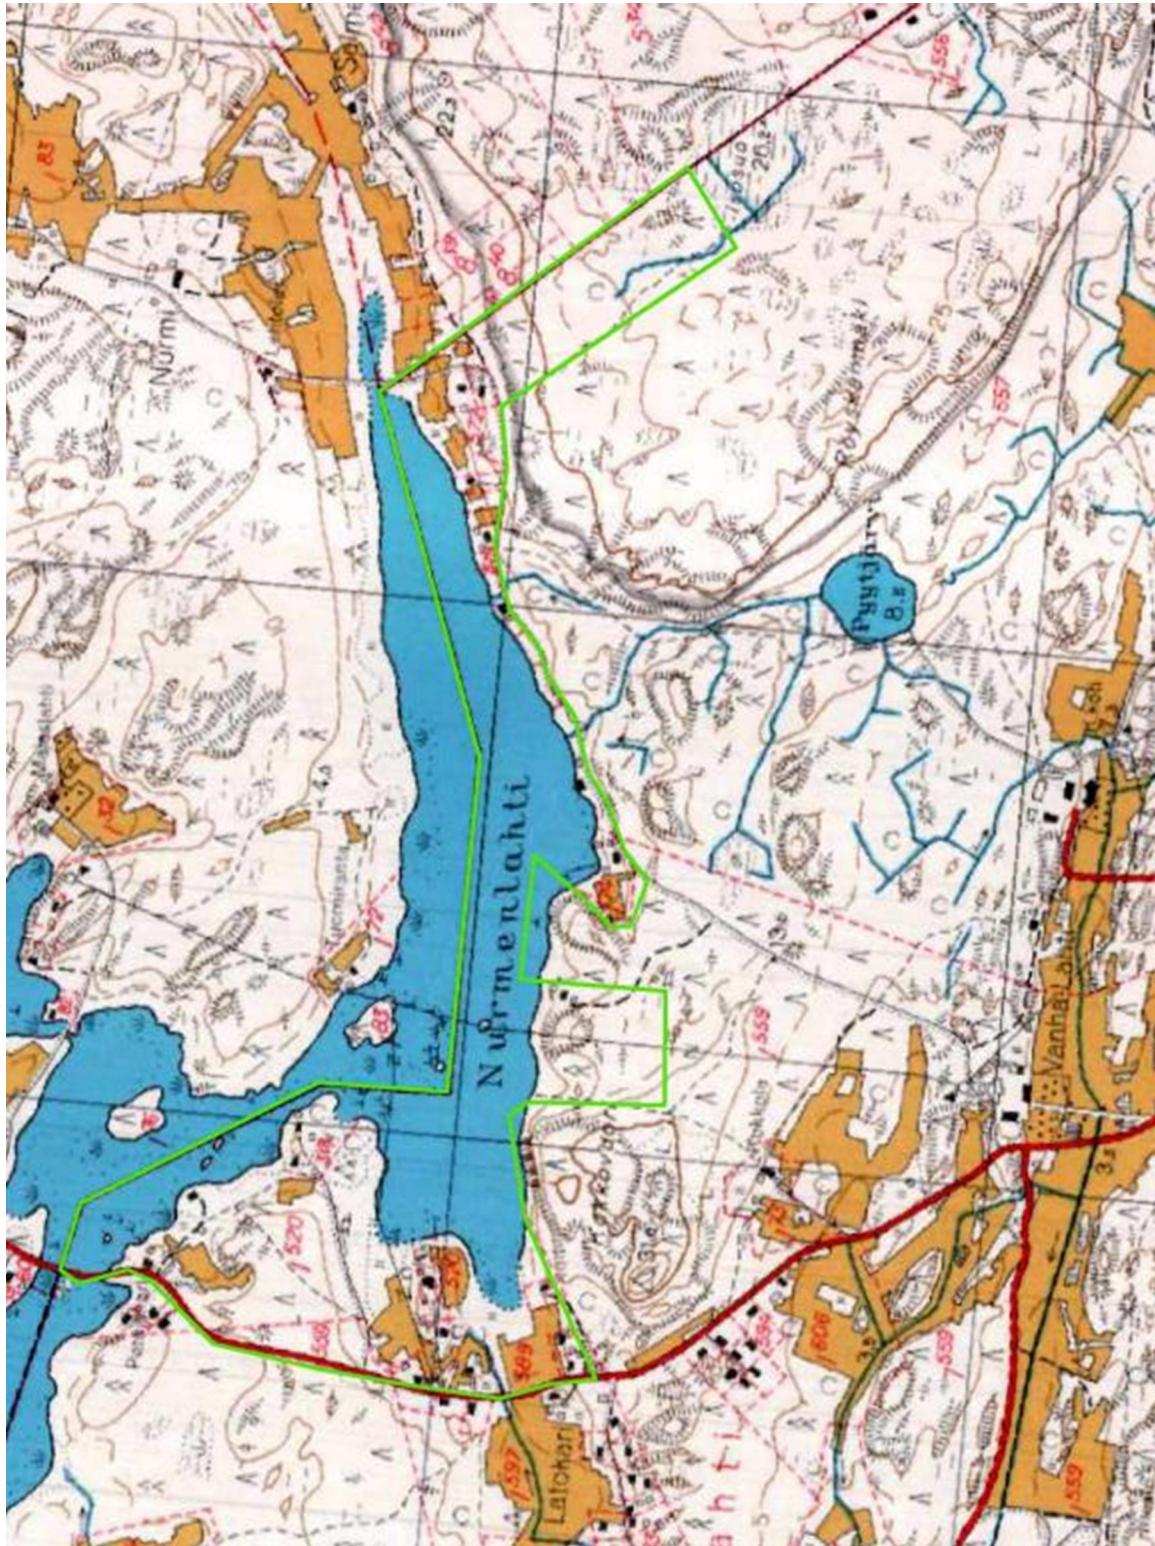
Nurmenlahti 1960-luvun peruskartassa. Rakennuskanta on edelleen harvaa, mutta alueelle on alkanut syntyä enemmän asutusta sekä joitakin kesäasuntoja.

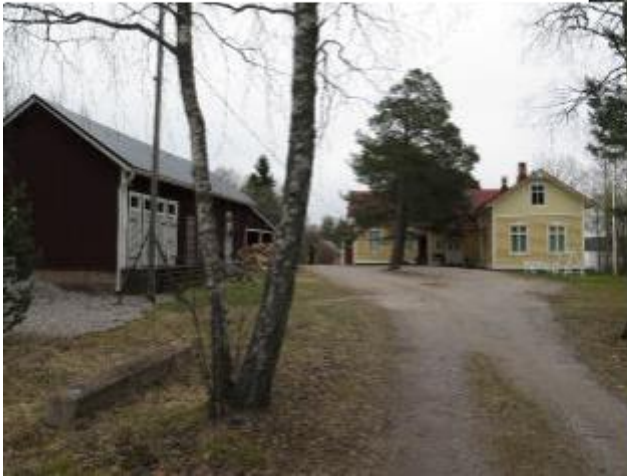
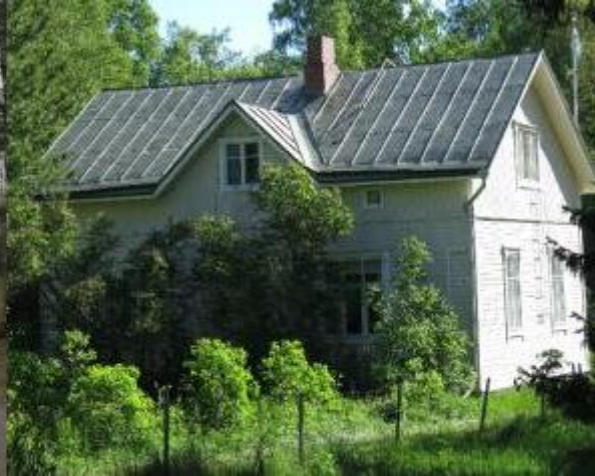
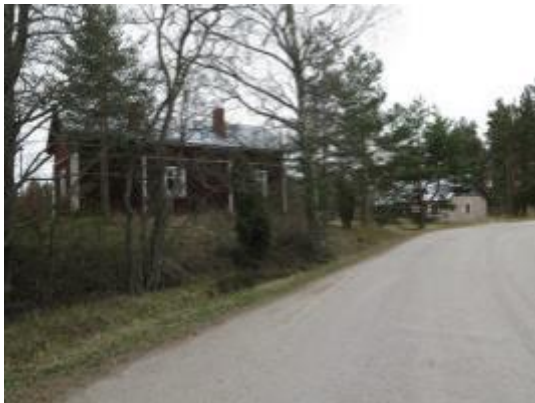
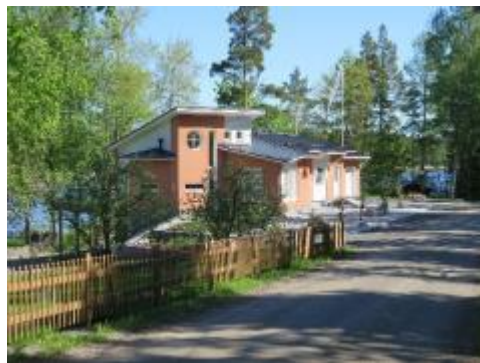
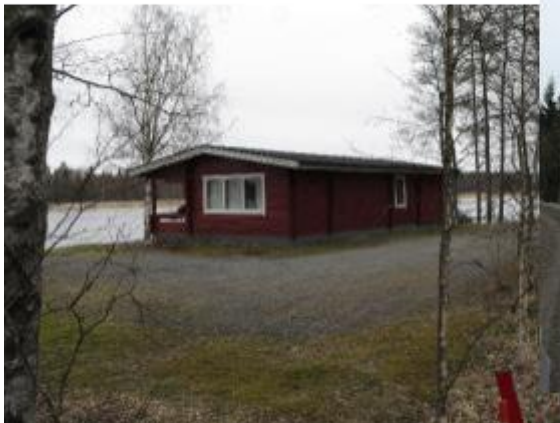
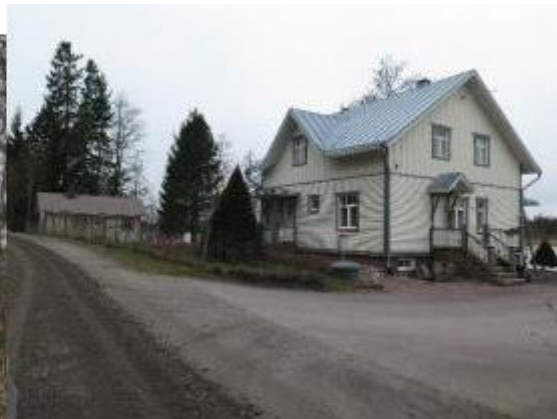
Nurmenlahden ympäristön rakennuskanta on iältään kirjavaa ja varsinaisia ajallisia kokonaisuuksia ei ole havaittavissa. Aivan lähivuosikymmeninä toteutetut asuinrakennukset ovat kuitenkin harvassa. Yläkuvissa alueen rakennushistoriallisesti merkittävintä rakennuskantaa. Keskellä vasemmalla muutoksista huolimatta, maisemallisesti ja historiallisesti merkittävä Petäjäkarin torppa. Alhaalla vasemmalla vapaa-aikarakentamista edustava Rauman Työväenyhdistys Ry:n rakentama ja omistama sauna- ja kerhorakennus 1960-luvun lopulta. Toisessa alakuvassa sotien välistä rakennuskantaa edustava asuin-rakennus on kokenut melko mittavia muutoksia lähivuosina ja on ulkoasultaan uudisrakennusmainen.
