Sorkan, Haapasaaren ja Taipalmaan kylien rakennusinventointi 2014

Olli Joukio 2014/2015

Rauma

Satakunnan Museo

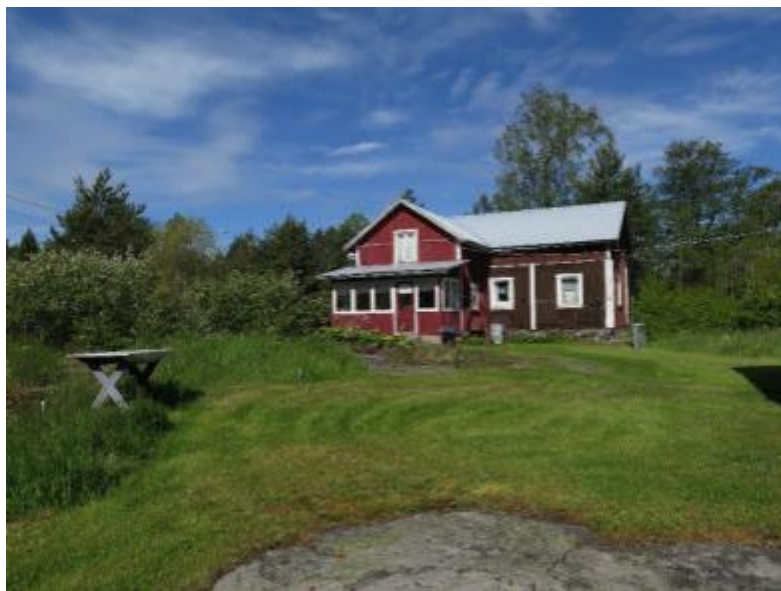
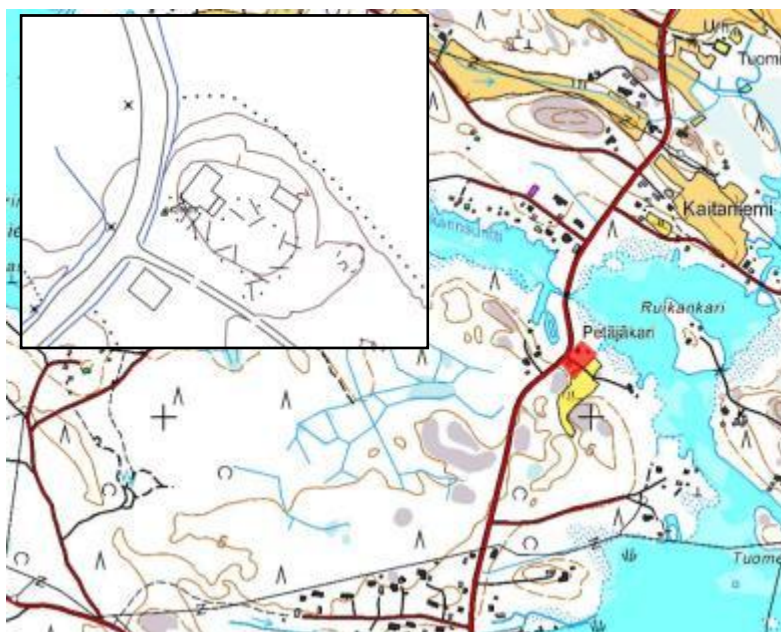
37. KAMARKARI 684-401-1-318
Haapasaarentie 207a, 26200 RAUMA

1930-luvun lopulle ajoittuva asuintontti Nurmenlahden rannalla. Paikalla on ollut aiemmin torppa-asutusta. Pihapiirissä sijaitsee kaksi asuinrakennusta, sauna sekä vaativammampia ja iältään kirjavia ulkorakennuksia. Vanhempi hirsirunkoinen asuinrakennus on valmistunut vuonna 1939. Ulkoisesti erittäin hyvin säilynyt rakennus ei ole enää asuinkäytössä, mutta siitä pidetään huolta. Rakennus edustaa rakennusajankohdalleen tyypillistä ratkaisua, mutta muistuttaa massaltaan enemmän jälleenrakennuskauden rakentamista. Nykyinen vuoraus on toteutettu sotien jälkeen. Ikkunat ovat alkuperäiset. Uudempi asuinrakennus on valmistunut vuosina 1954-58 ja säilynyt ulkoisesti myös erittäin hyvin. Rakennus edustaa rakennusajankohdalleen tyypillistä ratkaisua, jossa tilat sijoittuvat kolmeen kerrokseen. Rakennuksen ikkunat ovat uusitut alkuperäisen mallin mukaan. Rannassa sijaitsee mahdollisesti 1930-40-luvulla valmistunut saunarakennus, joka on säilynyt ulkoisesti lähes autenttisenä.

Vanhempi asuinrakennus on säilynyt ulkoisesti erittäin hyvin materiaaleiltaan ja yksityiskohdiltaan, kuten myös samanikäinen saunarakennus rannassa. Nämä kaksi rakennusta muodostavat oman ajallisen kokonaisuutensa tontin itäosaan. Myös uudempi asuinrakennus on säilynyt poikkeuksellisen hyvin. Vanhempi asuinrakennus edustaa Nurmenlahden ympäristön joitakin hyvin säilyneitä sotien välisenä aikana valmistuneita asuinrakennuksia. Pihapiiri ei sijaitse näkyvällä paikalla, mikä vaikuttaa kohteen maisemalliseen arvoon. Myös vanhasta torppa-asutuksesta ei ole säilynyt jälkiä.

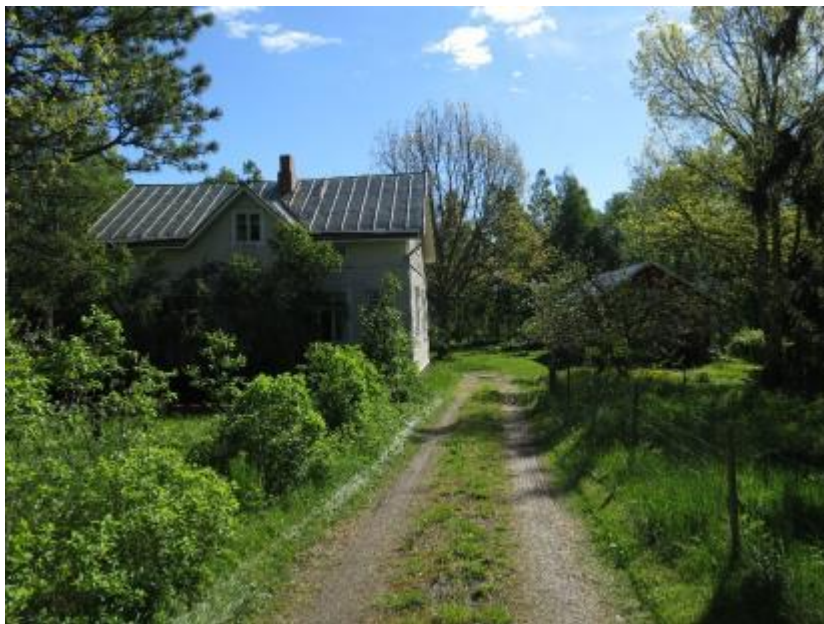
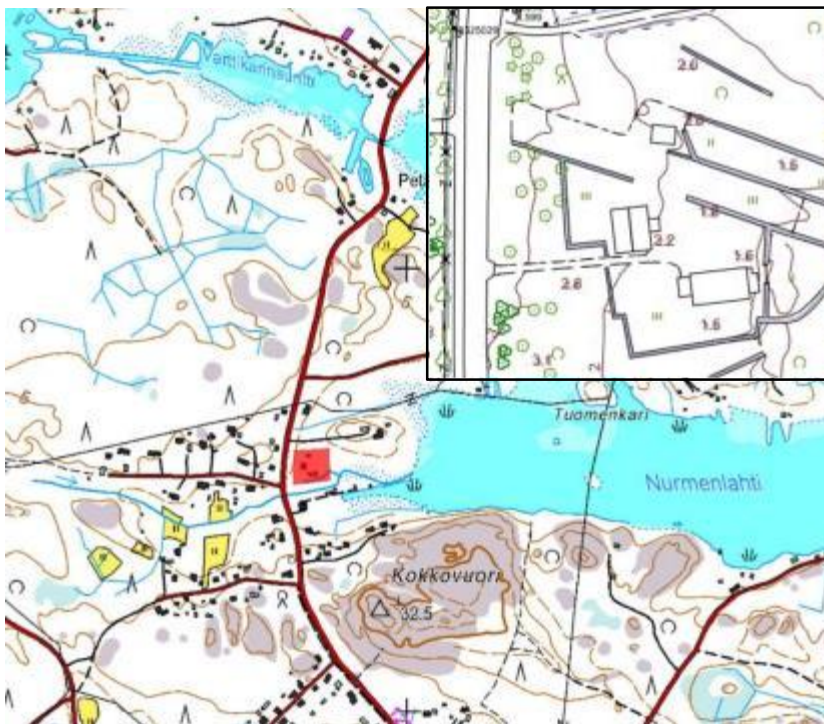
40. VARJOMÄKI 684-401-1-301
Haapasaarentie 165, 26200 RAUMA

Erittäin hyvin säilynyt pienimuotoinen viimeistään sodan aikaan, mitä ilmeisimmin 1930-40-lukujen vaihteeseen ajoittuva asuintontti maisemallisesti merkittävällä paikalla Haapasaarentien varressa. Pihapiiriin kuuluu rungoltaan ja tyyllisesti hyvin säilynyt asuinrakennus, joka edustaa rakennusajankohdalleen tyypillistä pienimuotoisempaa rakentamista. Rakennuksessa on toteutettu 1900-luvun puolivälin paikkeilla joitakin muutoksia, kuten kuisti, mutta nämä muutokset eivät riko eheää koko-naisuutta. Pihapiirissä oleva liiterirakennus sekä saunarakennus ovat säilyneet ulkoisesti lähes autenttisina.

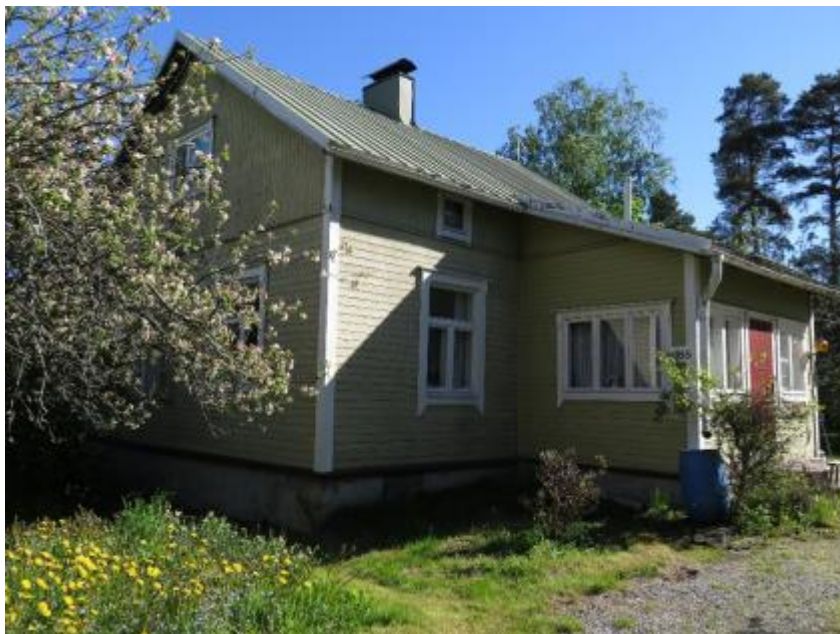
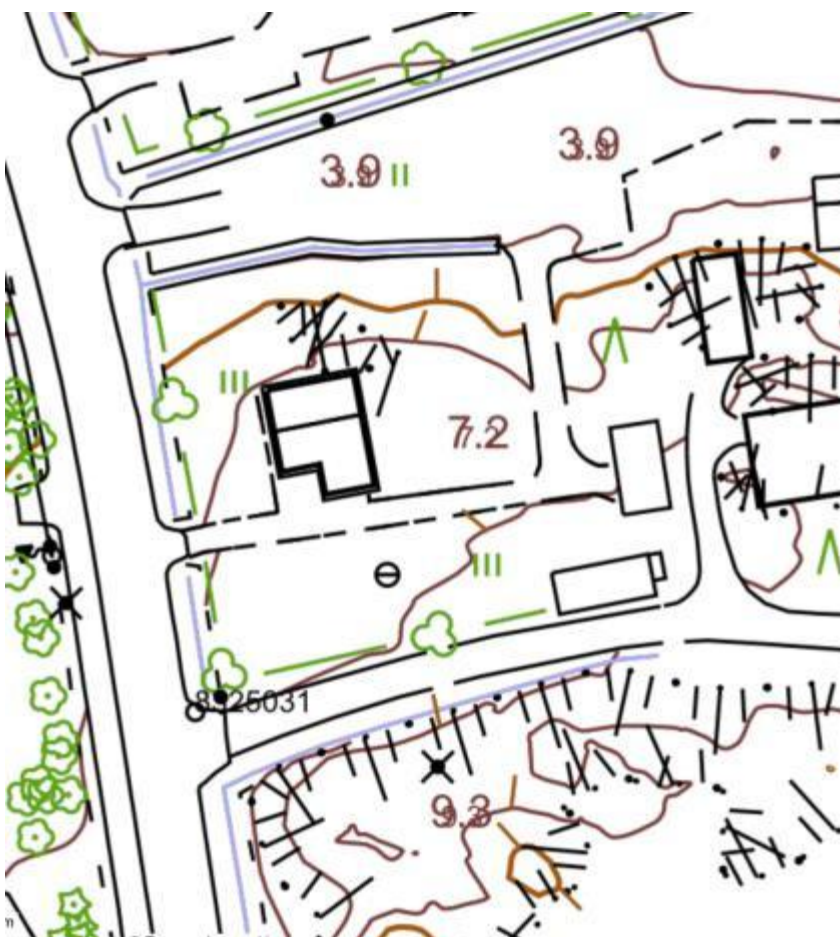
41. SINIRANTA 684-401-1-579
Nurmentie 158, 26200 RAUMA

Pihapiirissä muut iäkkäämmät rakennukset ovat hävinneet. 1950-luvulla valmistunut ulkorakennus sijaitsee näkyvällä paikalla ja on ulkoisesti säilynyt erittäin hyvin. Pihapiiriin kuuluu lisäksi 1970-80-lukujen vaihteessa valmistunut omakotitalo.

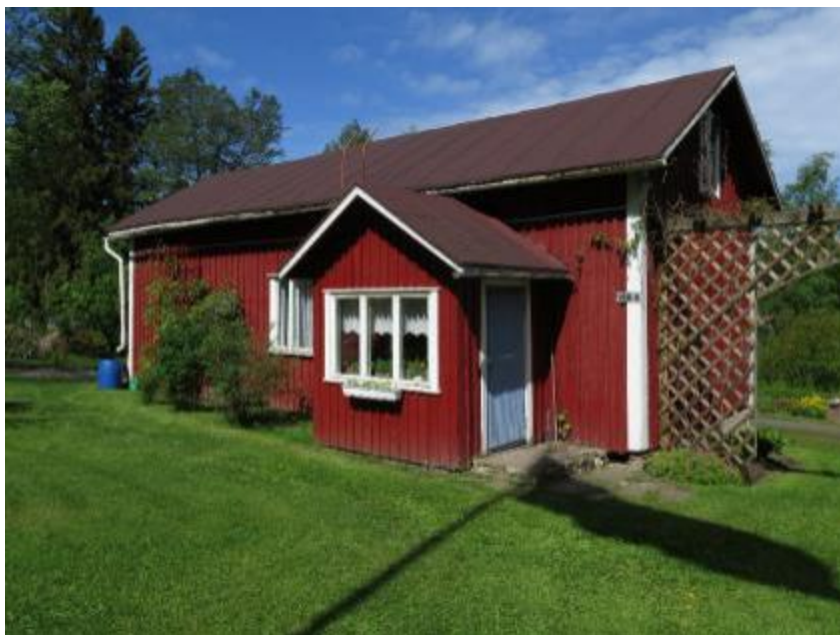
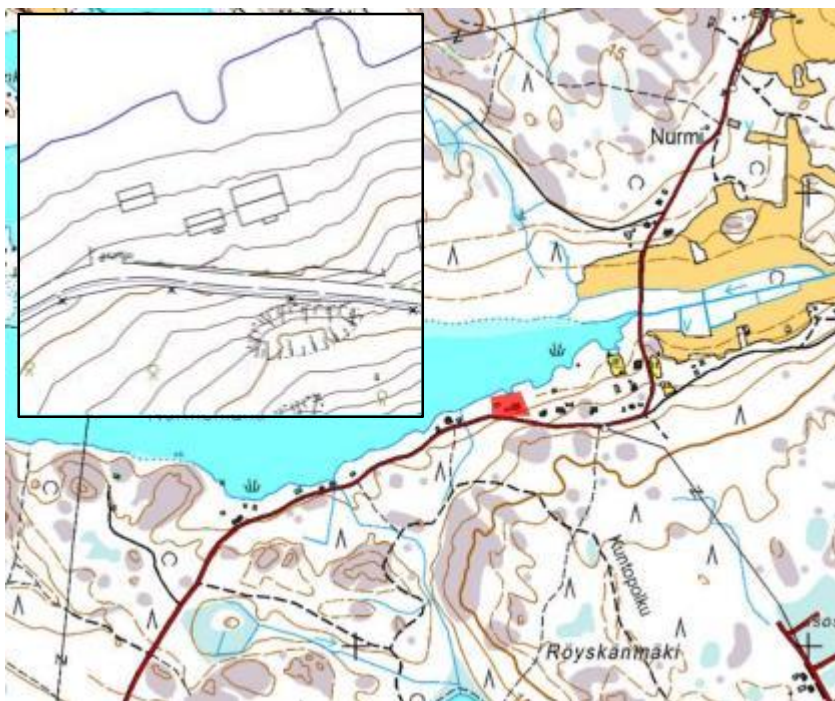
42. HUVILINNA 684-401-1-568
Nurmentie 188, 26200 RAUMA

Huvilinna edustaa Nurmenlahden ympäristön iäkkäämpää rakennuskantaa ja on entisenä torppana myös elinkeinohistoriallisesti arvokas. Hyvin hoidettuun pihapiiriin, joka on nykyään huvilakäytössä, kuuluu ilmeisesti vuonna 1918 valmistunut hirsirunkoinen ja satulakattoinen päärakennus, joka on kokenut melko mittavia muutoksia 1900-luvun puolivälin paikkeilla. Rakennuksen korkea ikä on kuitenkin havaittavissa edelleen runkomallista, joka edustaa rakennusajankohtaan nähden vanhempaa ratkaisua paritupamallisine pohjineen. Tontilla on lisäksi ulkoisesti lähes autenttisenä säilynyt 1900-luvun puolivälin paikkeilla valmistunut saunarakennus sekä melko runsaasti pieniä ja melko vaatimattomia iältään kirjavia ulkorakennuksia. Vanhan torpan toiminnan jäljet ovat kuitenkin päärakennusta lukuun ottamatta hävinneet. Tämä yhdistettynä päärakennuksessa toteutettuihin muutoksiin vaikuttaa kokonaisarviointiin. Elinkeinohistoriallisen arvon lisäksi pihapiirillä ja sen rakennuksilla on maisemallista arvoa Nurmentien varressa.
