RAUMA - KODIKSAMIN, KUOLIMAAN JA MÄENTAAN KYLIEN RAKENNUSINVENTOINTI 2015-2016

Satakunnan Museo

Olli Joukio 2016

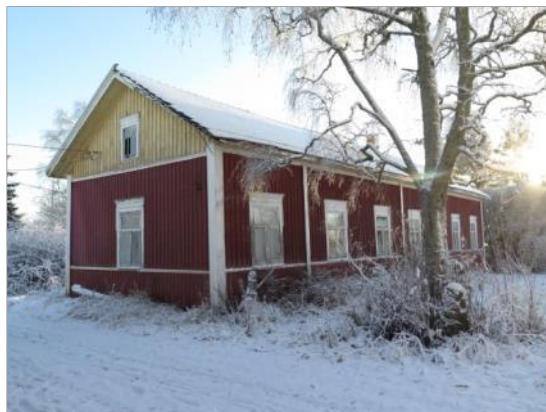
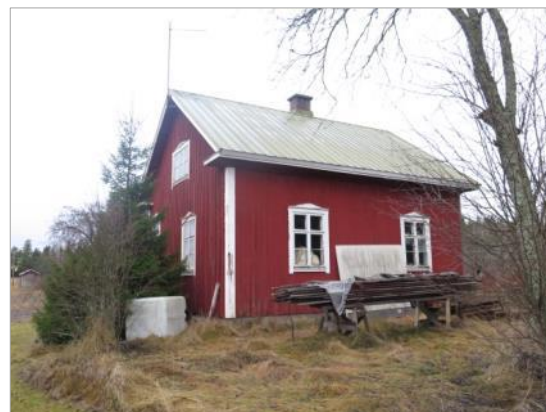
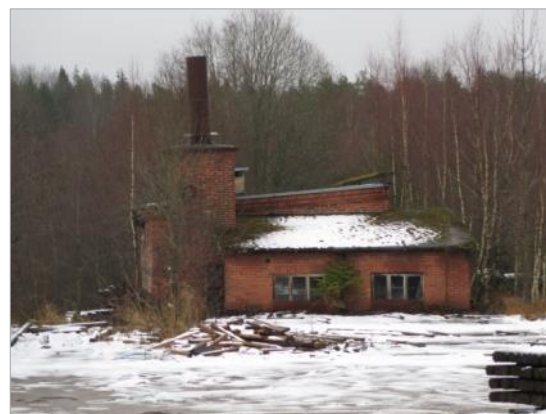
Rakennuskantaa ja sen säilymistä ajatellen alueella oli silmiinpistävää autioituminen varsinkin Kuolimaan ja Kodiksammin kylissä. Moni sinänsä hyvin säilynyt tontti oli ollut jo pidempään autiona. Vastaavasti myös moni vielä vuoden 1995 inventoinnissa mukana ollut kohde oli kahdenkymmenen vuoden aikana päässyt niin huonoon kuntoon, että inventointi ei ollut enää perusteltua. Koko aluetta ajatellen eräs merkittävä autioitunut ajallinen kerrostuma olivat jälleenrakennuskauden asuintontit. Kylissä myös kaupalliset sekä teollisuuden keskittymät olivat hävinneet jo jonkin aikaa sitten ja samalla myös historialliset toiminnan jäljet. Teollisuustoiminnasta, joka oli osaltaan muokkaamassa alueen rakennuskannan kehitystä nykyiseen asuunsa, on ympäristössä vielä kuitenkin jälkiä Kuolimaan ja Kodiksammin kylissä.

Historialliset kylätontit ovat säilyneet verrattain hyvin kaikissa kolmessa kylässä. Kylätonttien ongelmana on myös autioituminen tai rakennushistoriallisesti merkittävien rakennusten käyttämättömyys Kuolimaan ja varsinkin Kodiksammin kylissä. Hoidettuna nämä kylätontit olisivat erittäin merkittäviä.

Alueen merkittävimänä ongelmana rakennuskannan tulevaisuutta ajatellen on autioituminen. Alimmassa kuvassa Kuolimaan vuonna 1991 tulipalossa tuhoutuneen sahan rakennuksia.

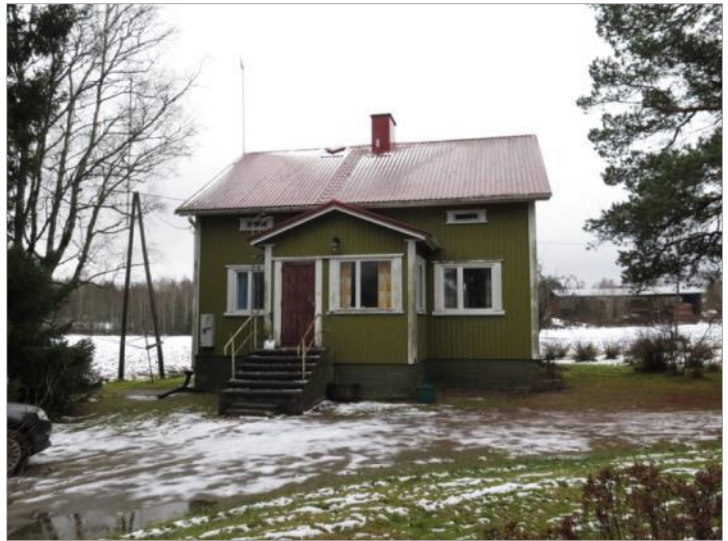
1. MUSTIRANTA 684-434-5-31

Arviointi koskee asuinrakennusta.

Arvot:
Rakennushistoriallinen
Maisemallinen

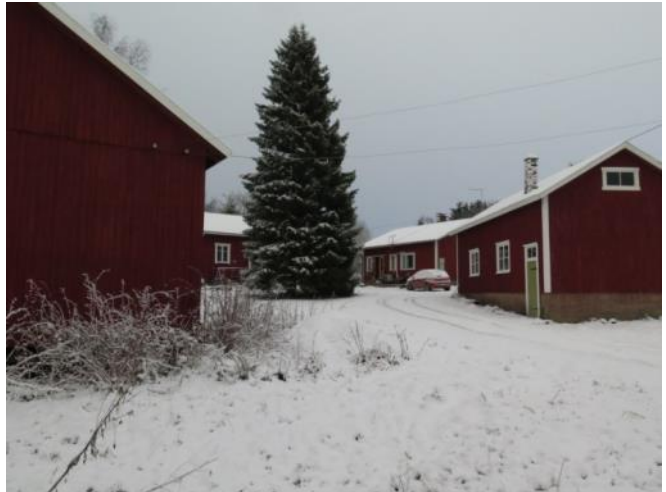
3. TAKALA 684-434-5-1

Rakennusryhmä sijaitsee maisemallisesti näkyvällä paikalla Korventien ja Rantatien risteyksessä ja hyvin säilyneillä ulkorakennuksilla on kyläkuvan kannalta merkitystä valtakunnallisesti merkittävässä kulttuuriympäristössä.

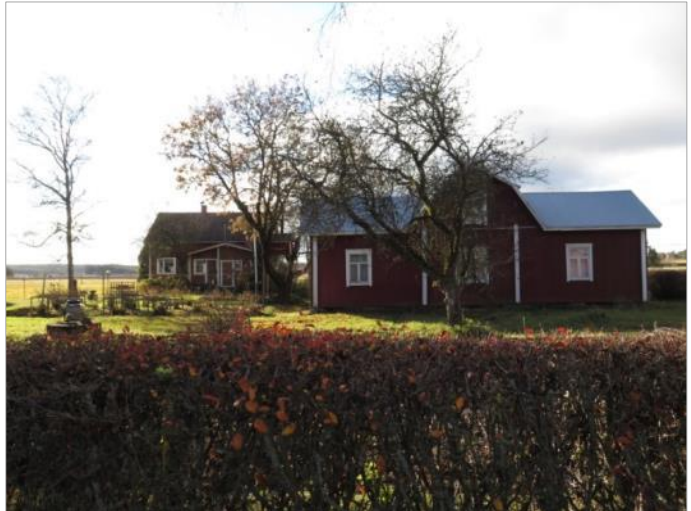
15. METSÄRANTA / NUMMELA

Pihapiirissä oleva navettarakennus on valmistunut vuonna 1950, mutta edustaa tyyllisesti ja osin myös materiaaleiltaan hieman varhaisempaa rakentamista. Rakennus on säilynyt erittäin hyvin. Muut pihapiirin rakennukset ovat hieman vaatimattomampia ja ajoittuvat pääasiassa 1900-luvun alkupuolelle. Rakennukset ovat pääosin erittäin hyvin säilyneitä ja niillä on tärkeää maisemallista merkitystä.

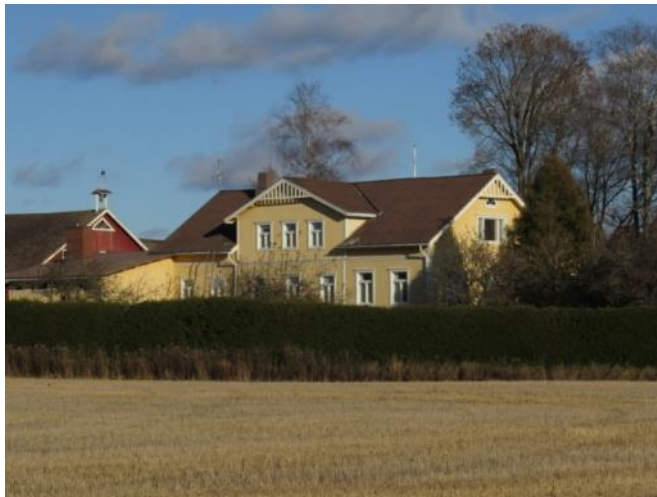
16. PERTOLA 684-434-5-87

Valtakunnallisesti merkittävässä kulttuuriympäristössä maisemallisesti erittäin näkyvällä paikalla sijaitseva kantatila. Näyttävä ja kookas hirsirunkoinen päärakennus on valmistunut vuonna 1924 ja se edustaa aikansa klassismia. Rakennus on säilynyt pääosin hyvin. Merkittävimpänä muutoksena on ilmeisesti 1960-luvulla toteutettu lämpökeskuslaajennus. Tilan pihapiirissä sekä Kajajärventien varressa on säilynyt iäkkäitä ulkorakennuksia, joista merkittävin on kookas luonnonkivi- ja rankorakenteinen navetta, joka on valmistunut alun perin 1880-luvulla. Rakennusta on laajennettu useaan otteeseen, mutta muutokset ovat jo iäkkäitä.

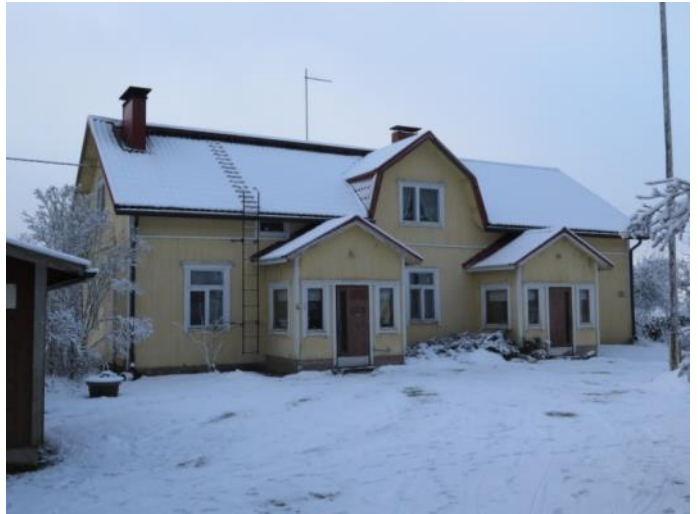
18. VÄINÖLÄ 684-434-2-39

Maakunnallisesti merkittävässä kulttuuriympäristössä sijaitseva pääosin 1900-luvun alkuun ja alkupuolelle ajoittuva pihapiirikokonaisuus. Aivan kunnan rajan tuntumassa sijaitseva hyvin säilynyt pihapiiri käsittää vuonna 1906 valmistuneen hirsirunkoisen päärakennuksen, jota on hieman muutettu 1940-luvulla ja kunnostettu 1970-80-luvulla. Muutoksista huolimatta rakennuksen alku-peräinen rakennusajankohta on edelleen selkeästi havaittavissa. Varsinaisessa pihapiirissä on päärakennuksen lisäksi 1920-luvulla valmistunut hirsirunkoinen "alanen tupa", joka on säilynyt ulkoisesti varsinkin pihan puolelta erittäin hyvin. Pihalla on lisäksi 1900-luvun alkuun ajoittuva hirsirunkoinen aitta sekä mahdollisesti saman ikäinen vintillinen luonnonkivirunkoinen kellari. Navettarakennus on valmistunut alun perin 1920-luvulla ja sitä on laajennettu kanalaosalla 1950-luvulla. Tien toisella puolella sijaitsee ulkoisesti hyvin säilynyt savusaunarakennus. Kaikki rakennukset ovat hyväkuntoisia ja hyvin hoidettuja.

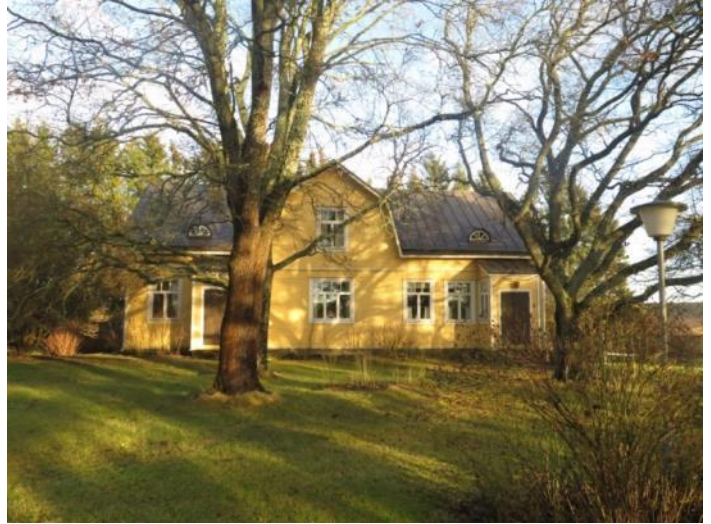
20. VÄHÄLÄ 684-437-1-81

Vähälä on yksi Mäentaan kantatiloista, joka sijaitsee edelleen historiallisella kylätontilla peltoaukeiden keskellä. Nykyinen sekä klassistisia että jugend-piirteitä omaava päärakennus on säilynyt tyyllisesti ja yksityiskohdiltaan erittäin hyvin ja sijaitsee hyvin hoidetun puutarhan keskellä. Rakennus on melko kookas ja näyttävä. Pihapiiriin kuuluu myös mitä ilmeisimmin 1900-luvun alkupuolella valmistunut saunarakennus, jota on sitemmin muutettu ja laajennettu merkittävästi.

Päärakennusta on kunnostettu alkuperäisilmettä kunnioittaen. Lähes kaikki tilaan kuuluneet maatalouteen liittyneet rakennukset ovat hävinneet ja niiden mukana ovat hävinneet myös historialliset toiminnan jäljet.

Hyvin säilynyt päärakennus on rakennushistoriallisten arvojen lisäksi myös kyläkuvan kannalta merkittävä. Koska kyseessä on kantatila, on kohteella myös historiallista arvoa. Arviointi koskee päärakennusta.

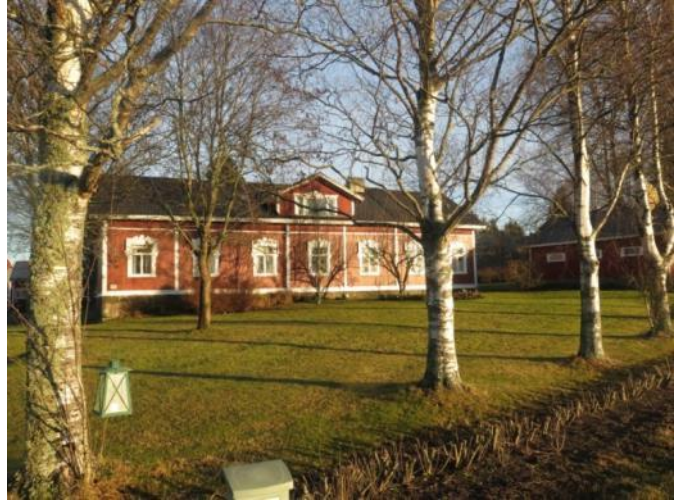
21. MIKOLA 684-437-2-33

Mikola on yksi Mäentaan kantatiloista ja sijaitsee edelleen historiallisella kylätontilla valtakunnallisesti merkittävässä kulttuuriympäristössä. Tilan rakennuskanta on uusiutunut lähes täysin ja historialliset toiminnan jäljet ovat hävinneet. Tilatoiminta on jatkunut kuitenkin aivan viime vuosiin saakka. Vanhasta pihapiiristä on tallella ainoastaan vuonna 1908 valmistunut päärakennus, jossa on havaittavissa uusrenessanssipiirteitä. Nämä piirteet ovat kuitenkin palautettu jälkikäteen. Runkomalli on säilynyt alkuperäisenä.

Päärakennus on kuitenkin edelleen maisemallisesti ja rakennushistoriallisesti merkittävä ja kantatilan päärakennuksena sillä on myös historiallista merkitystä.

Päärakennuksessa toteutetut muutokset sekä muiden iäkkäämpien talusrakennusten häviäminen laskevat kohteen rakennushistoriallista ja maisemallista arvoa ja siten kokonaisarvoa.

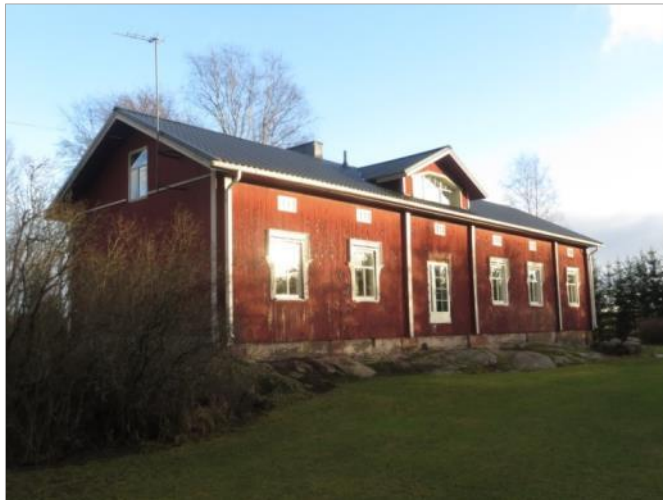
22. ESKOLA 684-437-3-0

Valtakunnallisesti merkittävässä kulttuuriympäristössä sijaitseva kantatila. Tila sijaitsee Mäentaan historiallisen kylätontin lähetyvillä. Tilalla ei harjoiteta enää maataloustoimintaa, mutta pitkään jatkuneen viljelytoiminnan jäljet ovat edelleen selkeästi havaittavissa. Hirsirunkoinen ja pitkänurkkainen päärakennus on valmistunut alun perin 1870-luvulla. Rakennuksessa on toteutettu peruskorjaus 1960-luvulla. Joitakin vuosia sitten aloitettu uusi remontti oli inventointihetkellä edelleen kesken. Muutoksista huolimatta rakennuksen alkuperäinen rakennusajankohta on edelleen havaittavissa. Päärakennuksen kanssa muodostaa vinkkelin pieni "alanan tupa", joka on myös hirsirunkoinen ja pitkänurkkainen. Ulkoisesti pääosin hyvin säilynyt rakennus on valmistunut mitä ilmeisimmin myös 1800-luvun loppupuolella. Pihapiirissä oleva sementtitiilirunkoinen hyvin säilynyt navetta on valmistunut vuonna 1928. Muut varsinaiseen pihapiiriin kuuluneet rakennukset ovat hävinneet. Mäentaantien toisella puolella sijaitsevat maatalousrakennukset ovat pääosin uudempia.

Avoimessa viljelymaisemassa sijaitsevan päärakennuksen, ns. alasen tuvan, navetan ja kellarin muodostama rakennusryhmä ja pihapiiri muodostaa maisemallisesti merkittävän kokonaisuuden.

Päärakennuksessa toteutetut muutokset laskevat hieman rakennushistoriallista arvoa ja siten kokonaisarvoa. Arviointi koskee päärakennuksen, alasen tuvan ja navetan muodostamaa pihapiiriä.

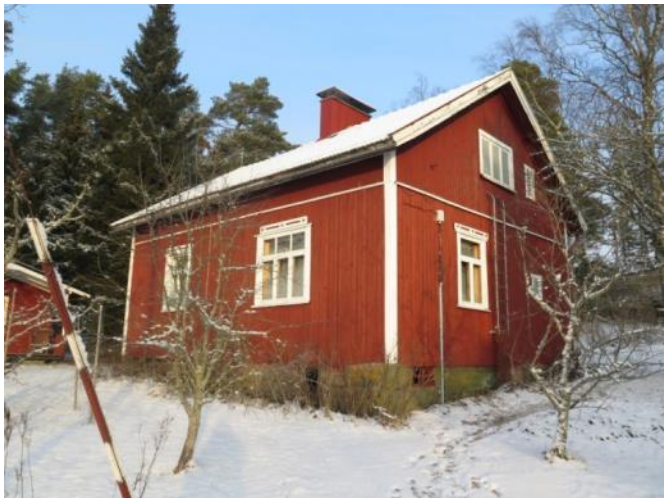
23. SUVIKUMPU 684-437-2-44

1900-luvun alkupuolen asuintontti peltoaukean laidalla Vähätanhuantien varrella. Tontti erottuu melko kauas Mäentaan viljelymaisemassa. Pihapiiriin kuuluu hyvin säilynyt, mahdollisesti 1920-luvun paikkeilla valmistunut hirsirunkoinen ja satulakattoinen asuinrakennus, joka toimii mitä ilmeisimmin nykyisin vapaa-ajan asuntona. Rakennus on vuorattu pystyponttilaudoituksella. Alakerran osalta ikkunat ovat alkuperäiset T- ja ristikarmi-ikkunat. Yläkerran ikkunat ajoittuvat 1900-luvun puolivälin paikkeille.

Päärakennus on säilynyt pienistä, jo iäkkäistä muutoksista huolimatta hyvin alkuperäisessä asussaan. Rakennus edustaa melko tyypillistä syvärunkoisempaa keski-muurijärjestelmään perustuvaa asuinrakentamista. Myös tyyllilliset yksityiskohdat ovat pääosin säilyneet.

Pihapiirin muu rakennuskanta on vaatimattomampaa tai uudempaa. Mikäli pihapiiriin on kuulunut maatalousrakennuksia, ovat ne hävinneet.

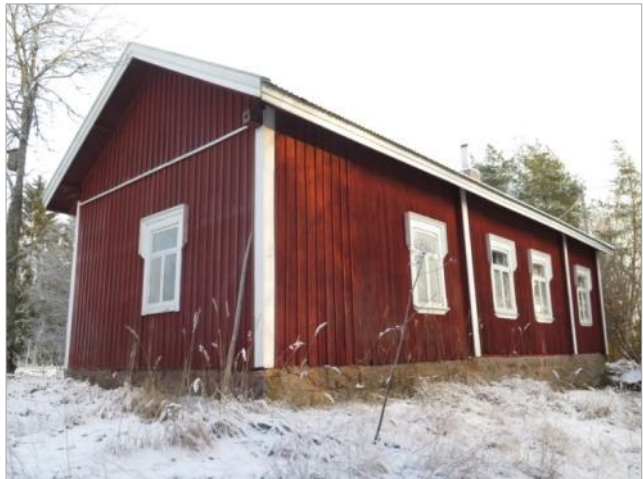
24. AALTO 684-437-1-64

1900-luvun alkuun ajoittuva torppa Mäentaan kylässä. Päärakennus on valmistunut viimeistään vuonna 1905 ja säilynyt ulkoasultaan sekä osin myös sisätiloiltaan erinomaisesti. Rakennus edustaa tekniikaltaan kuitenkin varhaisempaa rakennustyyliä ja muistuttaa enemmänkin 1800-luvun loppupuolen pitkänurkkaisia asuinrakennuksia. Rakennus on valmistunut nykyiseen runkomalliinsa kahdessa vaiheessa, joten on mahdollista, että alkuperäinen tuvan ja kamarin käsittänyt osa olisikin varhaisempi. Rakennuksen toisessa päässä on rankorakenteinen puuri.

Päärakennus on säilynyt pienistä muutoksista huolimatta poikkeuksellisen hyvin. Rakennusta on kunnostettu alkuperäisilmettä kunnioittaen.

Pihapiirin muu iäkkäämpi rakennuskanta ja siten myös toiminnalliset jäljet ovat hävinneet, mikä vaikuttaa kohteen maisemalliseen ja erityisesti torppana myös historialliseen arvoon. Päärakennus on kuitenkin merkittävä ja kertoo edelleen alueen torpparihistoriasta.

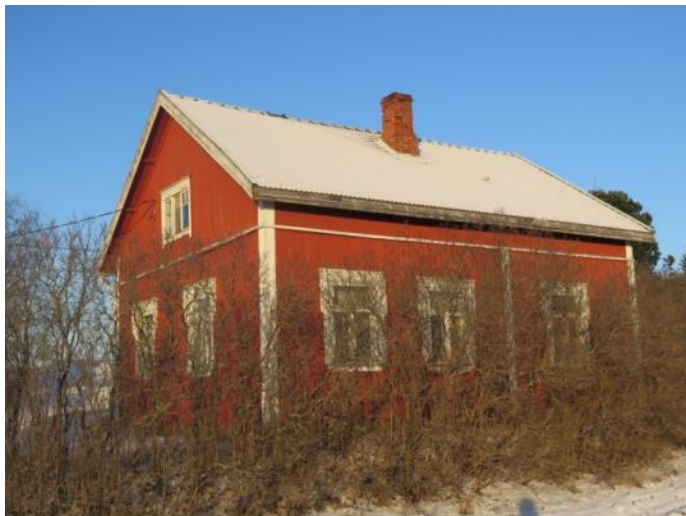
25. KALLIO 684-437-1-91

Mäentaantien varressa maisemallisesti merkittävässä paikassa kallion päällä sijaitseva 1920-luvun asuintontti. Tonttiin kuuluu hirsirunkoinen ja satulakattoinen, ulkoisesti erittäin hyvin säilynyt päärakennus sekä vaatimaton rankorakenteinen ulkorakennus mahdollisesti 1900-luvun puolivälin paikkeilta.

Rakennusajankohdalleen tyypillisen syvärunkoisen asuinrakennuksen mahdolliset kunnostukset on toteutettu alkuperäisilmettä kunnioittaen.

Kallio edustaa alueen harvahkoa, mutta hyvin säilynyttä 1900-luvun alkupuolen asuinrakentamista valtakunnallisesti merkittävässä kulttuuriympäristössä.

Pihapiiriin kuuluva ulkorakennus on vaatimaton. Arviointi koskee asuinrakennusta.

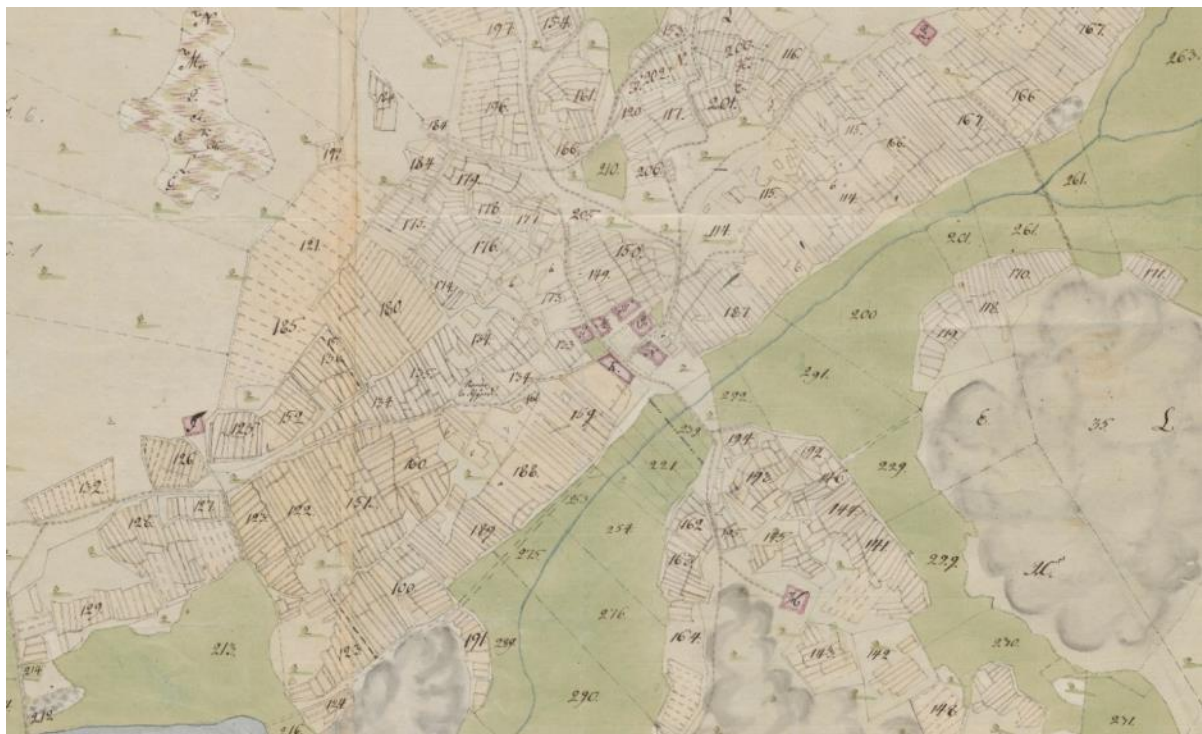
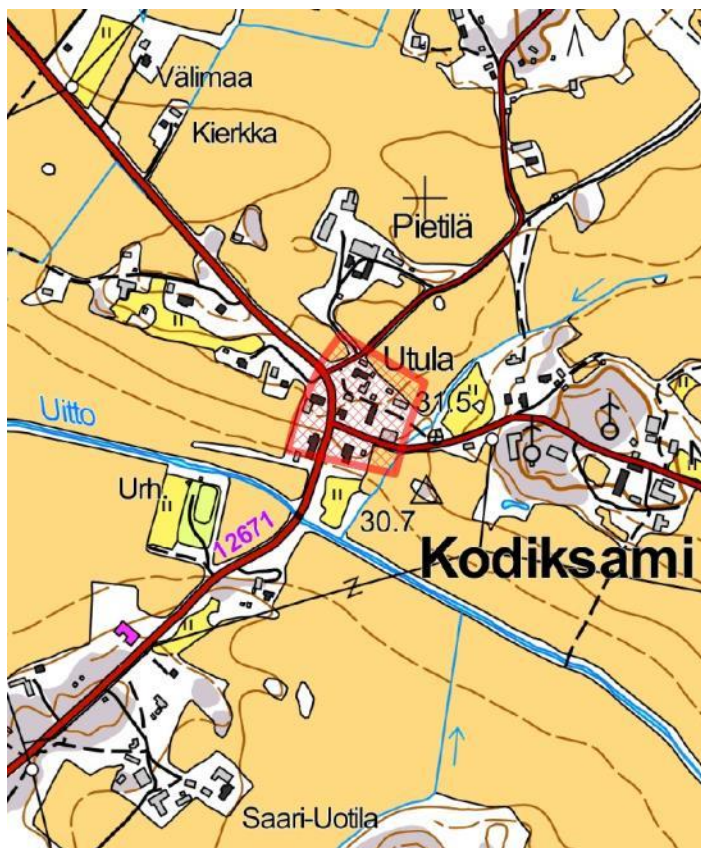
Osa Kodiksamin isojakokartasta vuodelta 1782. Kartassa pohjoinen on vasemmal- la. Kylätontti näkyy kartan keskellä. Teiden linjaukset ovat säilyneet Pää- osin nykypäivään. Vasemmalla oleva yksittäinen talo on Punni. Alimpana oleva talo on puolestaan nykyisen Saar- Uotilan paikalla. Aivan yläreunassa oleva talo on Anttila lähellä Mäentaan rajaa. Alakuvassa varsinainen kylätontti asemoi- tuna nykykarttaan.

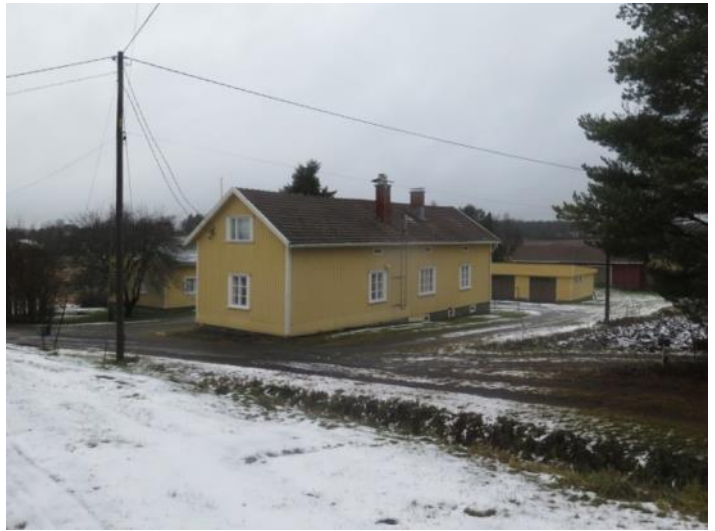
40. SAARI-UOTILA 684-431-6-30

Erittäin hyvin säilynyt kantatilan pihapiiri valtakunnallisesti merkittävässä kulttuuriympäristössä. Rakennukset ovat kokonaisuudessaan poikkeuksellisen hyvin säilyneitä ja hyvin hoidettuja. Pitkänurkkaisen päärakennuksen alkuperäinen osa saattaa ajoittua jo 1700-luvun puolelle, viimeistään aivan 1800-luvun alkuun. Rakennusta on korotettu ja laajennettu nykyiseen runkomalliinsa vuonna 1913. Sisäpihan puolella kuisti on toteutettu 1980-luvulla. Muutos sopii rakennuksen alkuperäisilmeeseen. Päärakennuksen lisäksi pihapiiriin kuuluu alun perin vuonna 1900 valmistunut luonnonkivirunkoinen navetta, jonka nykyuloasu on seurausta 1920-30-luvuilla sattuneesta tulipalosta. Navetan kanssa vinkkelin muodostaa luonnonkivi- ja hirsirunkoinen kellari. Pihapiirissä on lisäksi aittoja, 1900-luvun alkupuolelle ajoittuva paja, saharakennus 1940-luvulla sekä alueelle tyyppilinen Ruonan riihi 1920-30-luvulta.

Pihapiiri on kokonaisuudessaan poikkeuksellisen arvokas, ja jossa on vielä umpihamaisia piirteitä. Päärakennuksen ja navetan lisäksi tulisi huomioida varsinkin lähialueilla kehitetty Ruonan riihi.

Kantatilana Saari-Uotila on myös historiallisesti merkittävä.

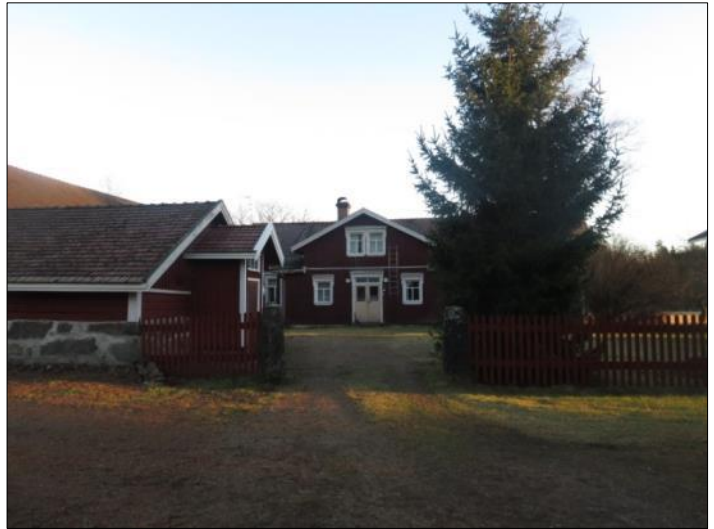
41. HONKAPIRTTI 684-431-6-20

1930-luvun asuintontti sijaitsee maisemallisesti merkittävällä paikalla Kodiksamintien varressa valtakunnallisesti merkittävässä kulttuuriympäristössä.

1930-luvun alussa valmistunut asuinrakennus on säilynyt ulkoisesti vesikatetta lukuun ottamatta lähes autenttisenä. Rakennus edustaa sekä massaltaan että pohjaratkaisultaan tyyppillistä aikansa rakentamista. Lohkokiviperusta sekä hirsirunko kertovat kuitenkin edelleen perinteisemmästä rakentamisesta. Tontilla on lisäksi 1960-luvun alussa valmistunut sauna- ja varistorakennus, joka on säilynyt pääosin myös erittäin hyvin.

Vaikka tontin rakennukset ovat valmistuneet eri vuosikymmeninä, muodostavat ne siitä huolimatta eheän kokonaisuuden.

Tontti edustaa inventointialueen melko runsasta 1930-luvun rakennuskantaa, mutta on säilynyt poikkeuksellisen hyvin ja on edelleen asuinkäytössä.

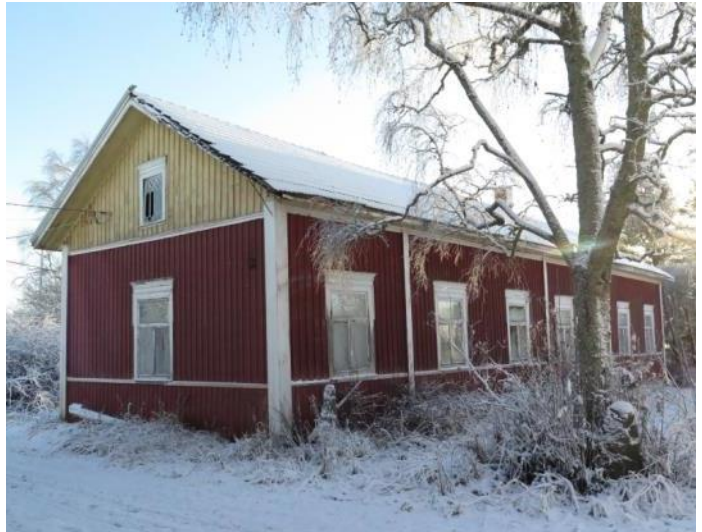
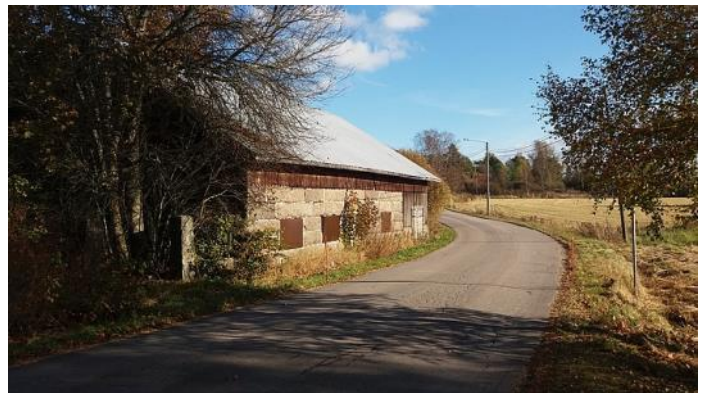
44. SALOMAA 684-431-3-2

Pihapiirissä on lisäksi hirsirunkoinen ja mahdollisesti osittain rankorakenteinen aitta- tai varastorakennus, pieni hirsirunkoinen sauna ja vaati-mattomampi ulkorakennus mahdollisesti 1900-luvun alkupuolelta. Merkittävä kokonaisuus on erittäin hyvin hoidettu. Kiinteistö on ilmeisesti ainakin osittaisessa käytössä.

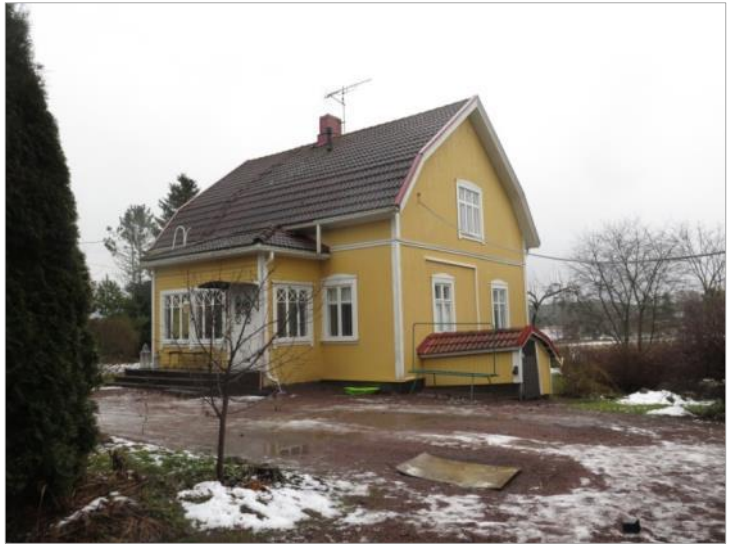
46. KAUNISTO 684-431-8-7

1930-luvun kaupunkimaista asuinrakentamista edustava tontti sijaitsee maisemallisesti merkittävällä paikalla valtakunnallisesti merkittävässä kulttuuriympäristössä Kodiksamien kylän keskustassa. Pääosin hyvin säilynyt hirsirunkoinen ja mansardikattoinen asuinrakennus edustaa 1920-30-lukujen klassismia ja poikkeaa rakennustaiteellisesti välittömän lähiympäristön rakennuskannasta. Rakennusta on kunnostettu pääosin alkuperäisilmettä kunnioittaen.

Tontilla on mitä ilmeisimmin asuinrakennuksen kanssa samoihin aikoihin valmistunut ulkorakennus, jota on muutettu melko runsaasti varsinkin aukotuksen suhteen.

Jotkin muutoksista antavat asuinrakennukselle hieman uudisrakennusmaisen ulkoilmeen. Kokonaisuus on kuitenkin edelleen merkittävä.

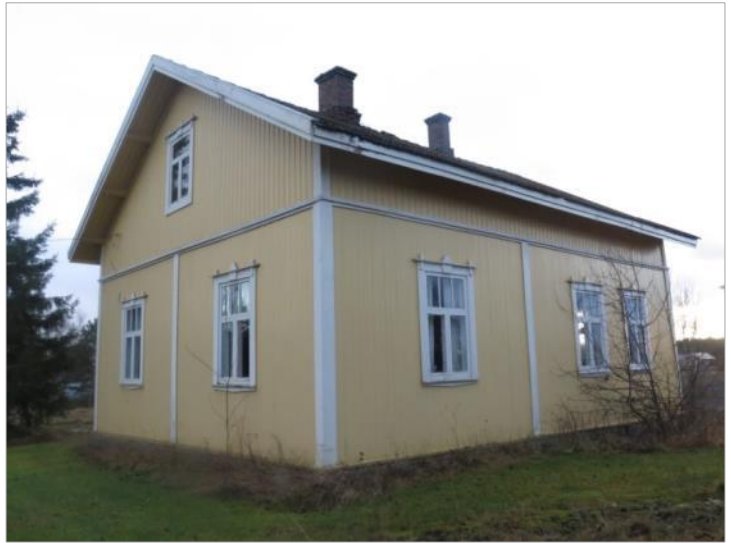
48. RINTAPELTO 684-431-5-6

1930-luvun asuintontti maisemallisesti merkittävällä paikalla peltoaukean laidalla maakunnallisesti merkittävässä kulttuuriympäristössä. Vuonna 1937 valmistunut hirsirunkoinen pienehkö asuinrakennus on säilynyt ulkoisesti erittäin hyvin ja se edustaa tyyppillistä aikansa rakentamista, joka perustuu keskimuurijärjestelmään. Pihapiirissä oleva sauna- ja varastorakennus ajoittuu mitä ilmeisimmin 1930-40-luvulle ja se on säilynyt ulkoisesti erittäin hyvin.

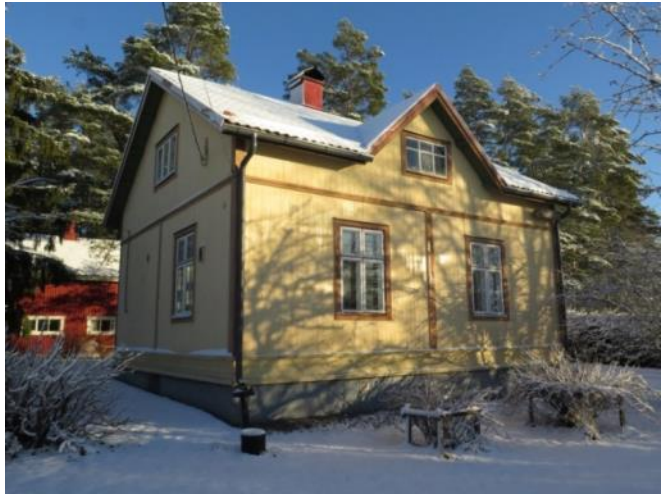
49. PUNNI 684-431-12-1

Maisemallisesti merkittävällä paikalla maakunnallisesti merkittävässä kulttuuriympäristössä sijaitseva kantatila, jonka rakennuskanta on uusiutunut voimakkaasti sotien jälkeisenä aikana. Päärakennus on maatilalle poikkeuksellinen asuinrakennus, joka on käytännössä pienkerrostalo. Vuonna 1954 valmistunut kevytbetonitiilinen rakennus on säilynyt ulkoisesti erittäin hyvin ja sillä, kuten koko pihapiirillä on tärkeä kyläkuvallinen merkitys. Pihapiirissä on runsaasti ulkorakennuksia, joista merkittävimmät ovat alun perin vuonna 1910 valmistunut luonnonkivi- ja rankorakenteinen navetta, jota on uudistettu vuonna 1946 sekä ulkoisesti käytännössä autenttisenä säilynyt 1950-luvun alkuun ajoittuva pajarakennus.
