Rakennusinventointi

Rauman paloasema (684-4-469-7)

Satakunnan Museo

Mia Oraviita 2023

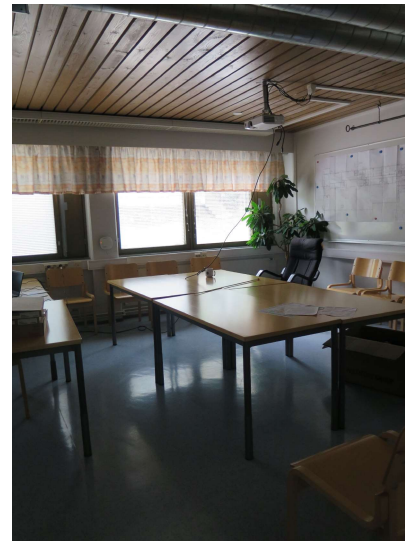
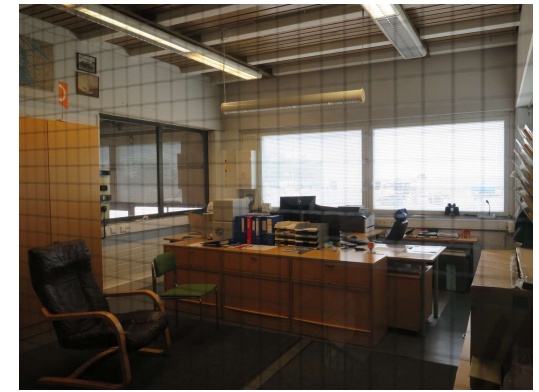
Koulutushuoneen (vas.) sisäkatossa on alkuperäinen lautapanelointi ja ikkunoiden yllä verholauta. Yllä oikealla toimisto tila entisessä aluehälytyksen tilassa.

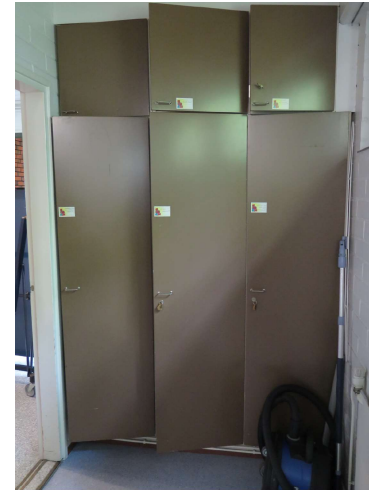
Alla talojakamossa sijaitseva puhelinristikytentälaite.

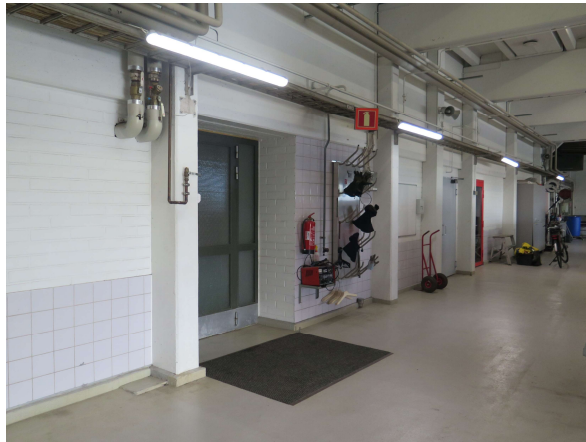
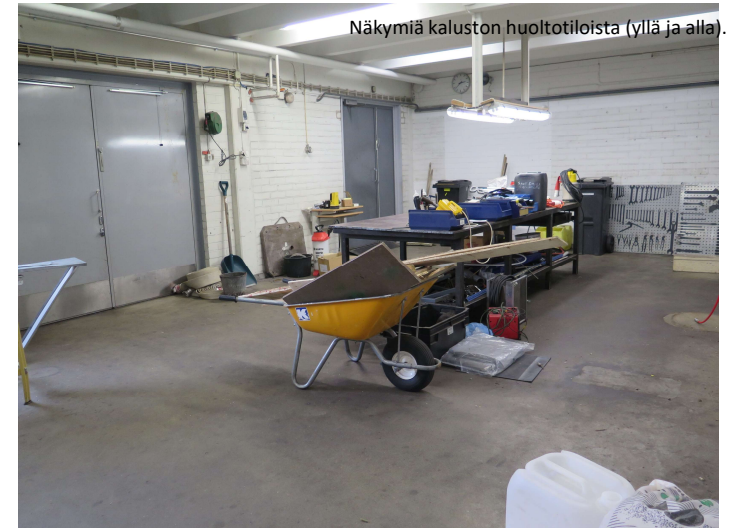
Näkymiä kaluston huoltotiloista (yllä ja alla).

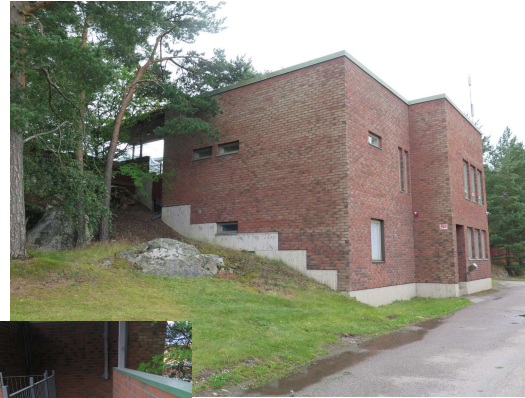
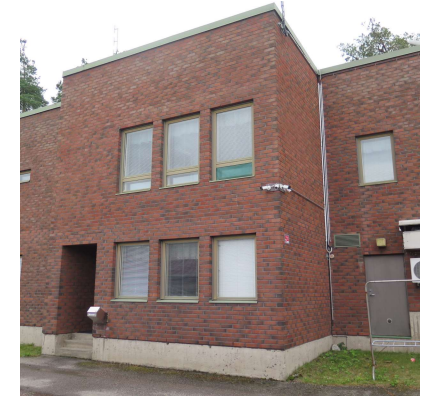
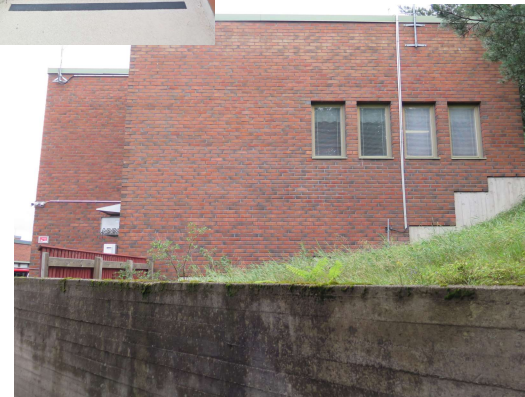
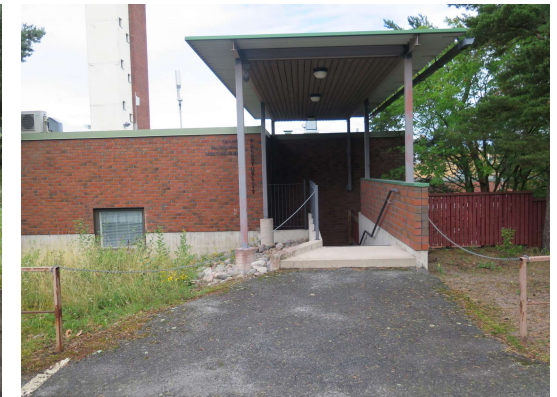
Ylhäällä vasemmalla toimistorakennuksen julkisivut koillisesta ja pohjoisesta kuvattuna ja Alhaalla julkisivut kuvattuna lännestä ja etelästä.

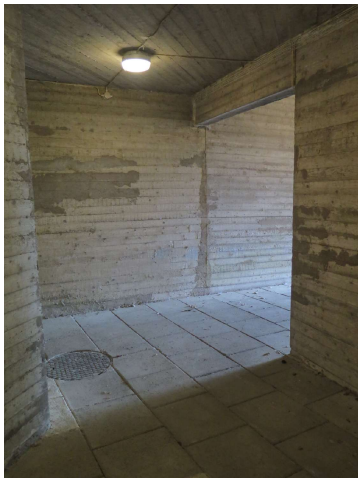
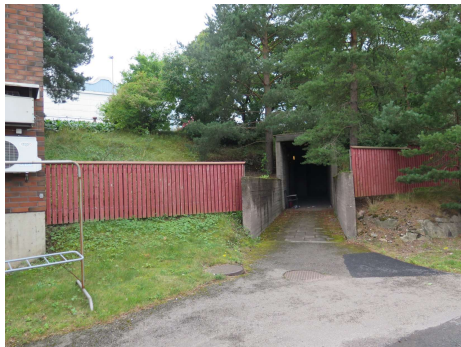
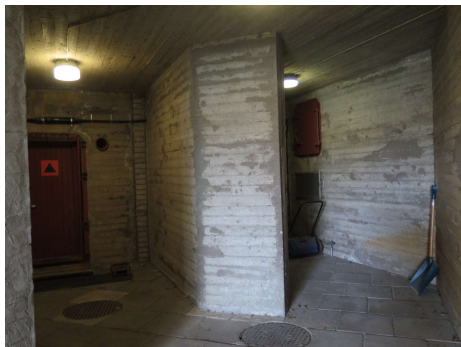
Näkymiä väestönsuojan ulkoisesta sisäänkäynnistä.

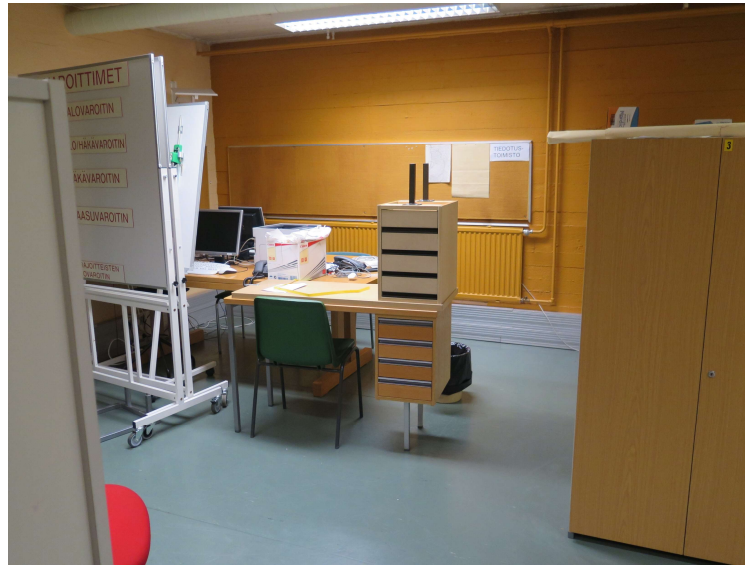
Näkymiä väestönsuojan sisätiloista.

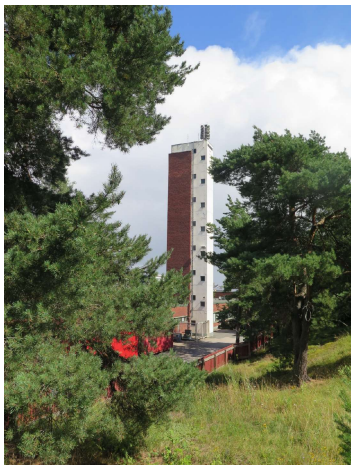
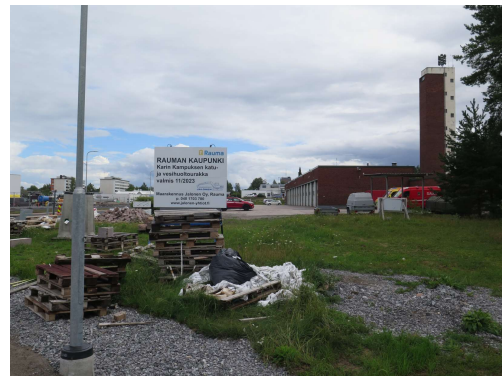
Näkymät paloaseman tornista lähestyttäessä uimahallia entistä Uimahallintietä pitkin (vas.) ja Sahankadun länsipäästä katsottuna (oik.).
