KUNTOARVIO
RAUMAN VANHA VESILAITOS
PUMPPUTIE 2
26100 RAUMA

3. Rakennus

Saatujen tietojen mukaan kyseessä on 1950-luvun alussa paikalle rakennettu vanha vesilaitos. Rakennuksen runkorakenteet ovat betoni- ja tiilimuurattuja.

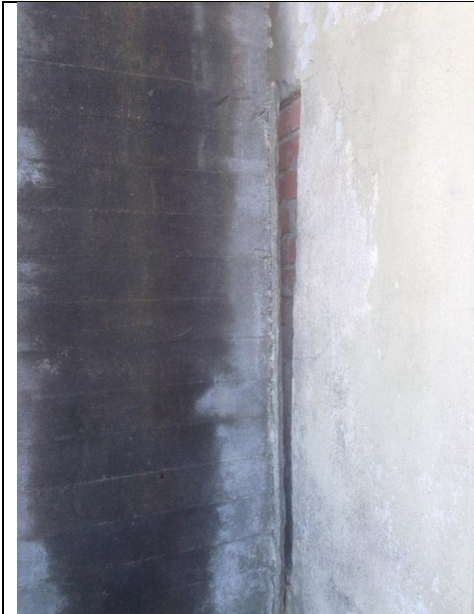
Kuva 2: Maatäytön betonimuurin ja ulkoseinän liittymäkohta on auki.

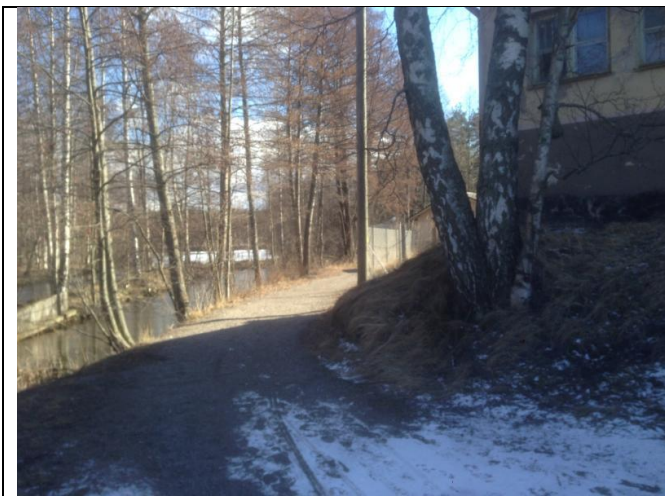
Rakennuksen välittömässä läheisyydessä on vesistöä, jonka pinta on korkeammalla kuin vesisäiliöiden pohjan pinta. Todennäköisesti sieltä virtaa ainakin osittain vettä vanhoihin vesisäiliöihin. Säiliötilassa on siirtopumppu, joka siirtää vettä säiliöiden välillä sekä säiliöstä pois.

Kuva 4: Vesistön sijainti.

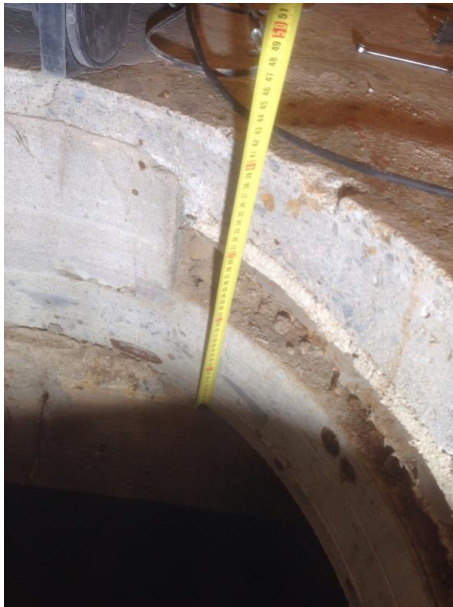
Kuva 5: Lattiarakenne vesisäiliötilan kohdalla (1)

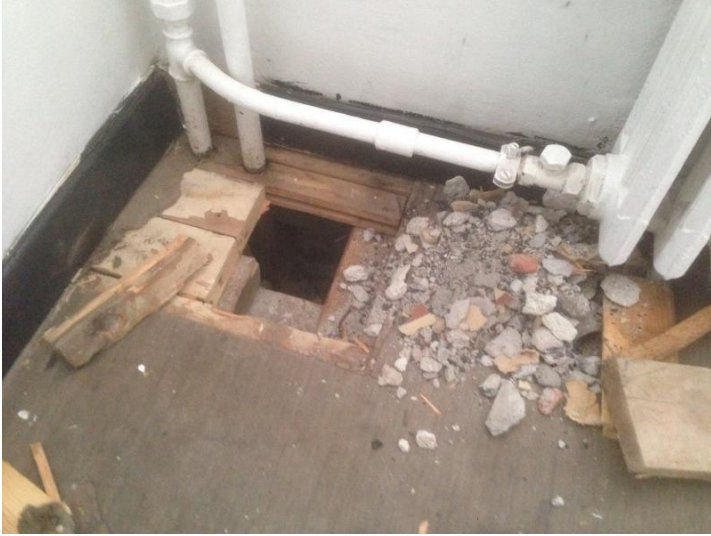
Kuva 7: 2. kerroksen rakenneavaus

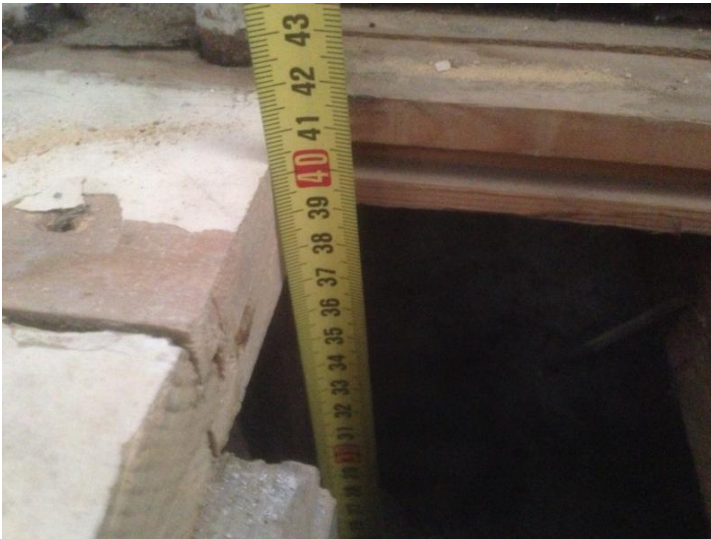
Kuva 8: Välipohjan rakennesyvyys

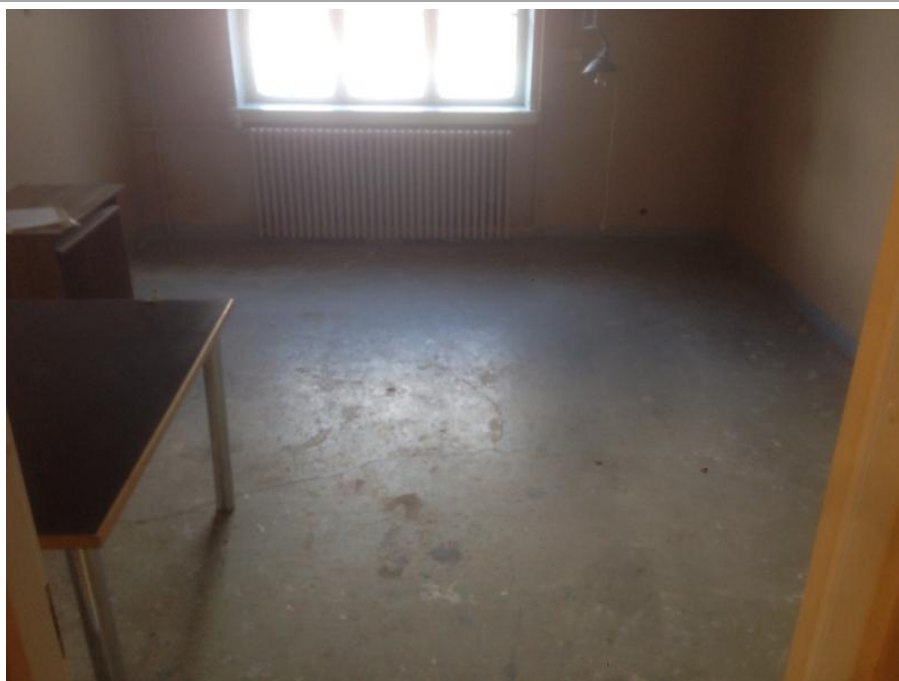
Kuva 18: Huoneen alla vesisäiliötilaa

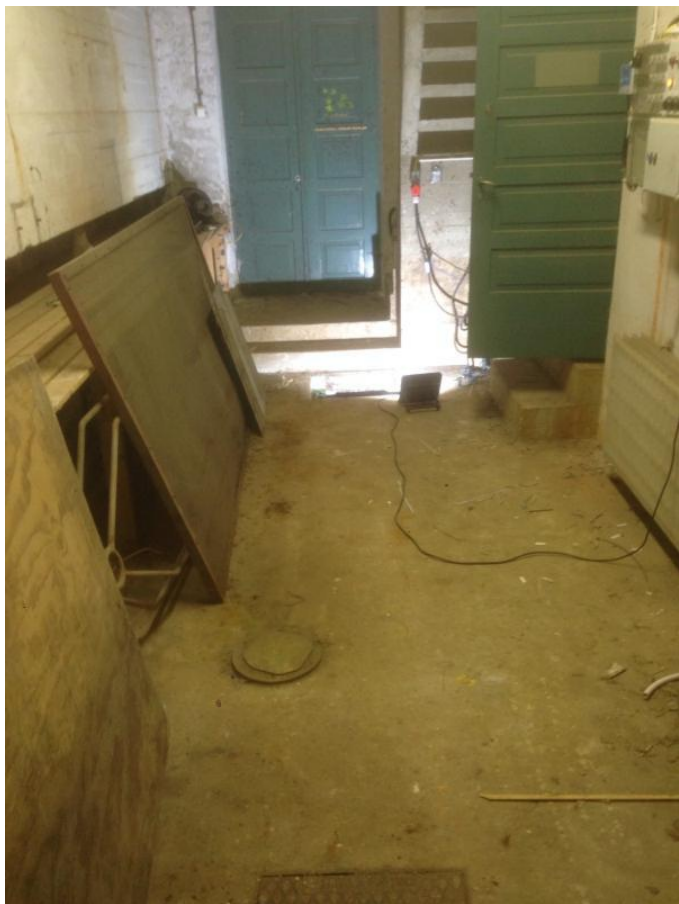
Kuva 19: Tilan alla toinen vesisäiliö

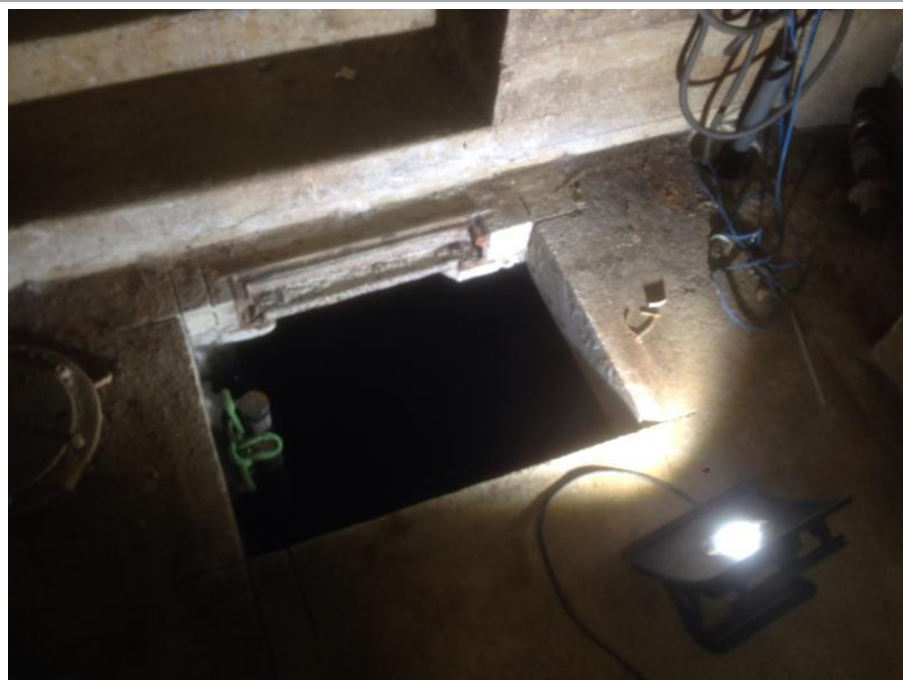
Kuva 20: Lattiassa tarkastusluukkuja

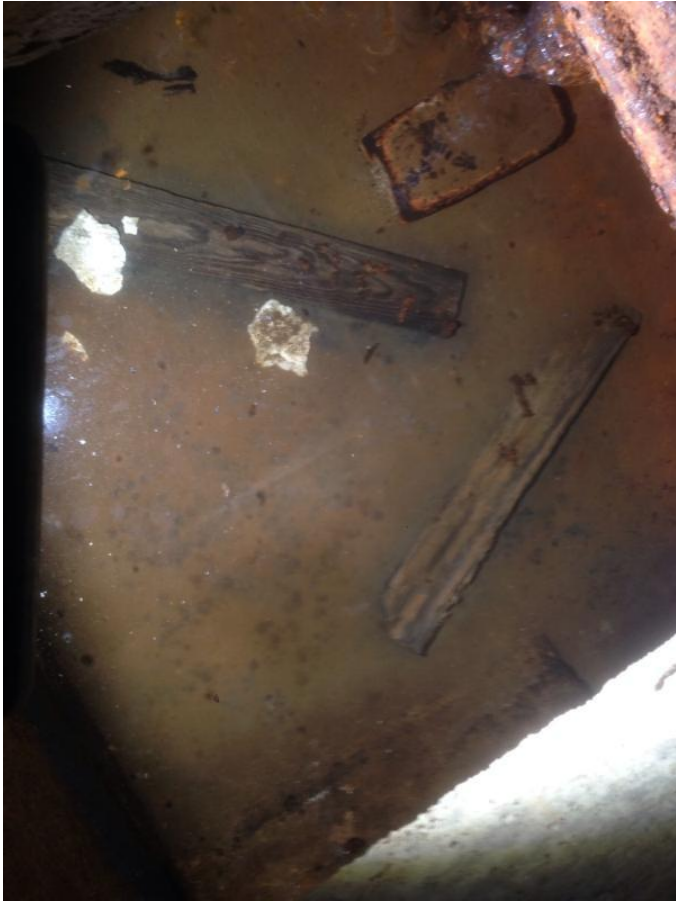
Kuva 38: Putkikanaalissa vettä ja rakennusjätettä

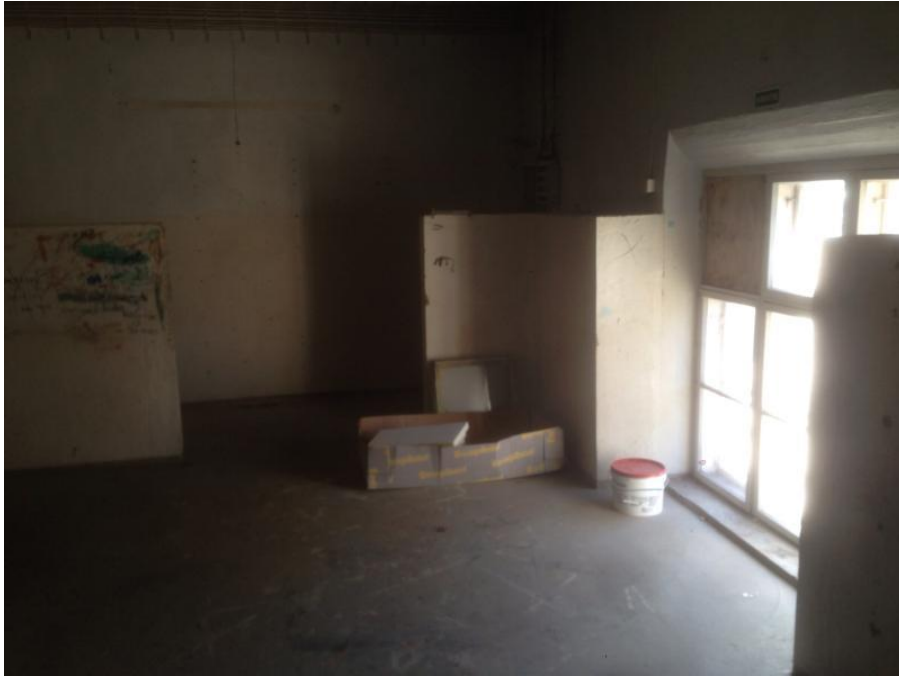
Kuva 42: Pohjapiirroksen merkitty keramiikkahuone

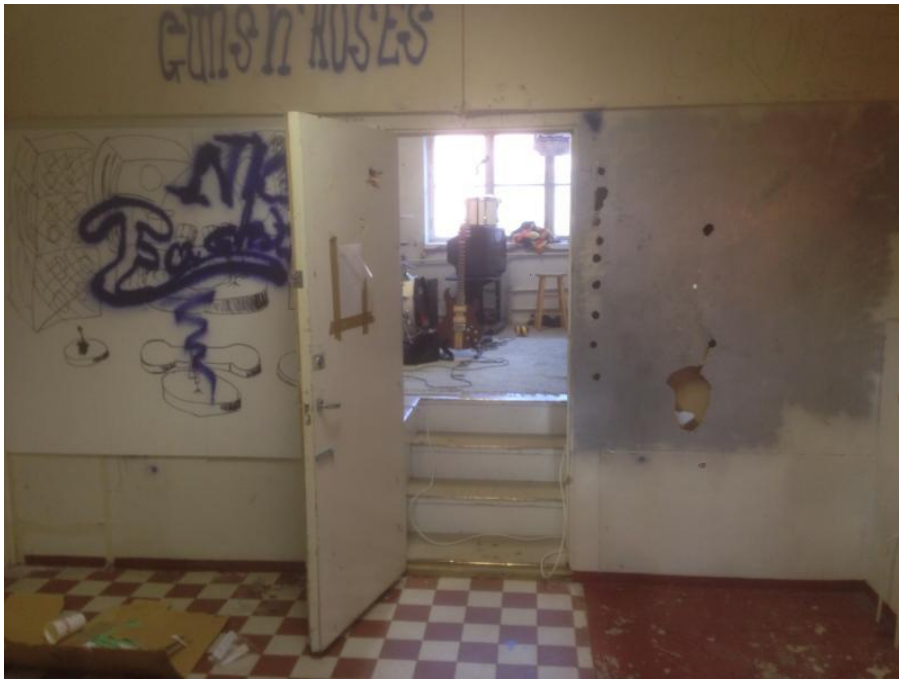
Kuva 46: Yleiskuva toisen kerroksen "bändikämpästä", jossa on puukorotettu lattia

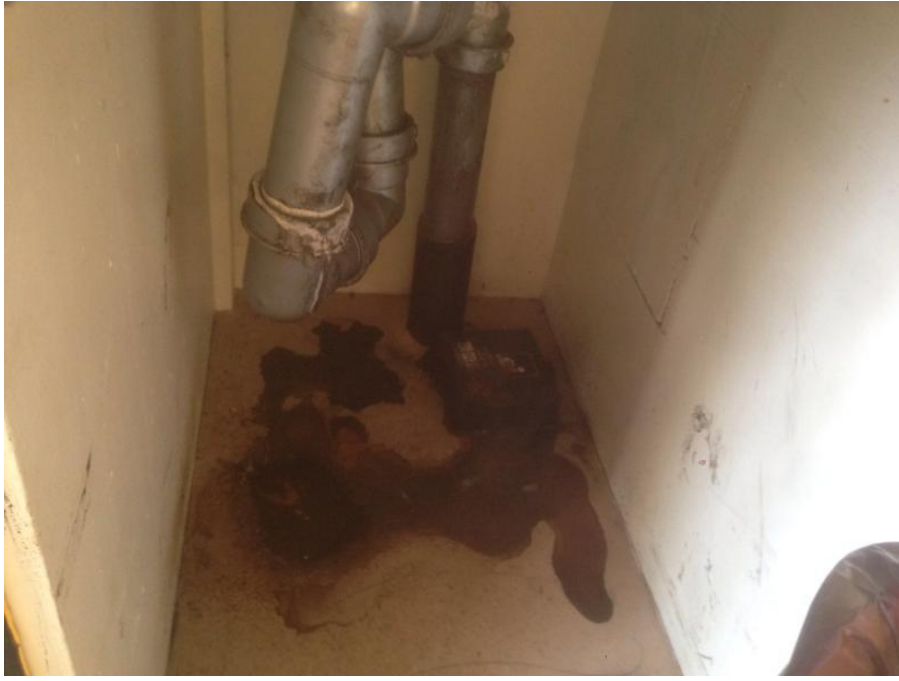
Kuva 52: Hajulukkovuoto 3.
kerroksen keittiössä

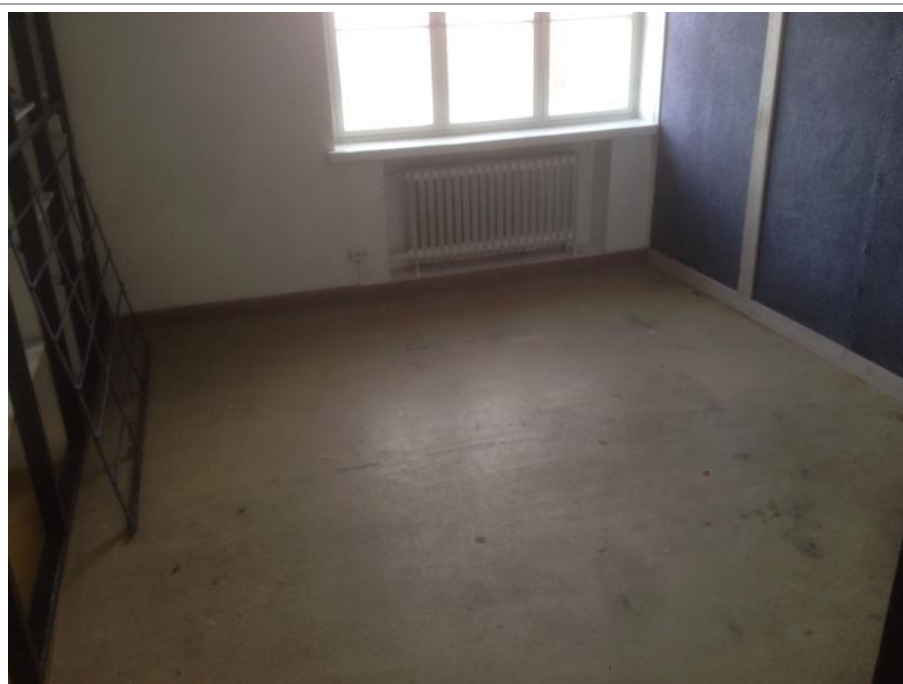
Kuva 55: Tyhjiällä oleva huone

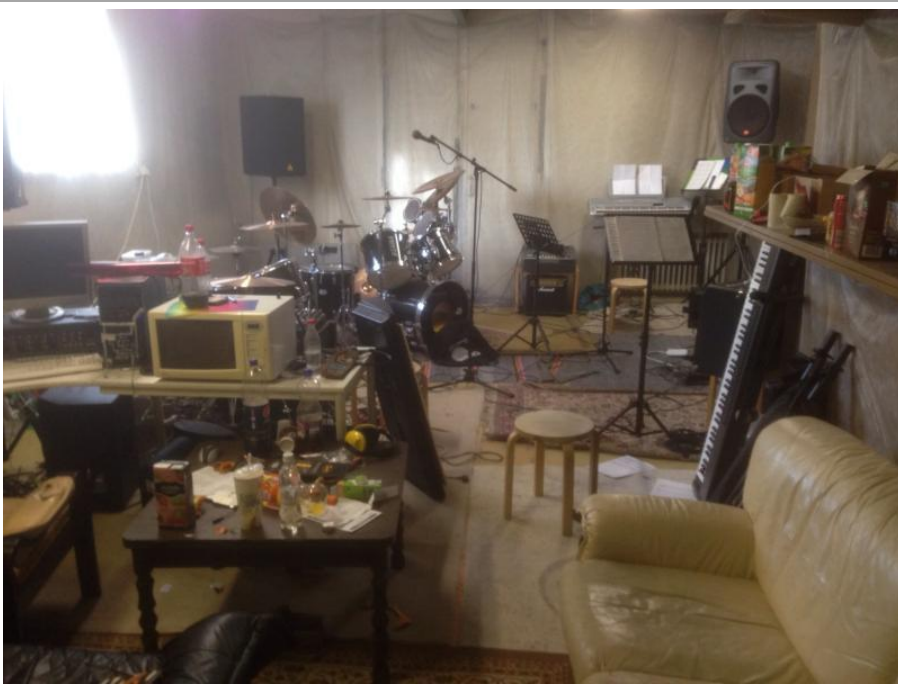
Kuva 57: 3. kerroksen
"bändikämpä"

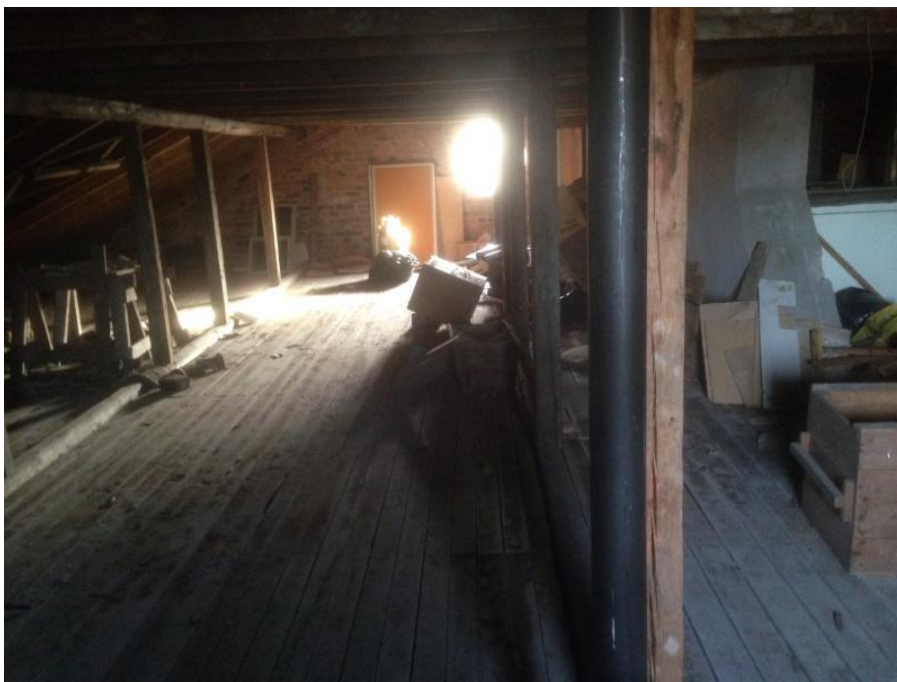
Kuva 59: Ullakko

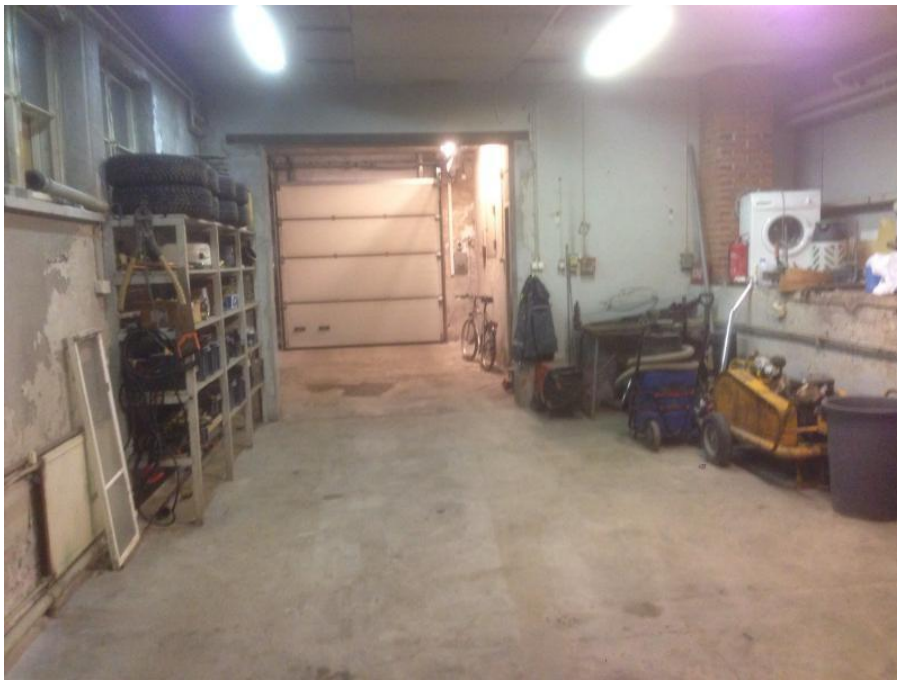
Kuva 63: Vanha korjaamotila

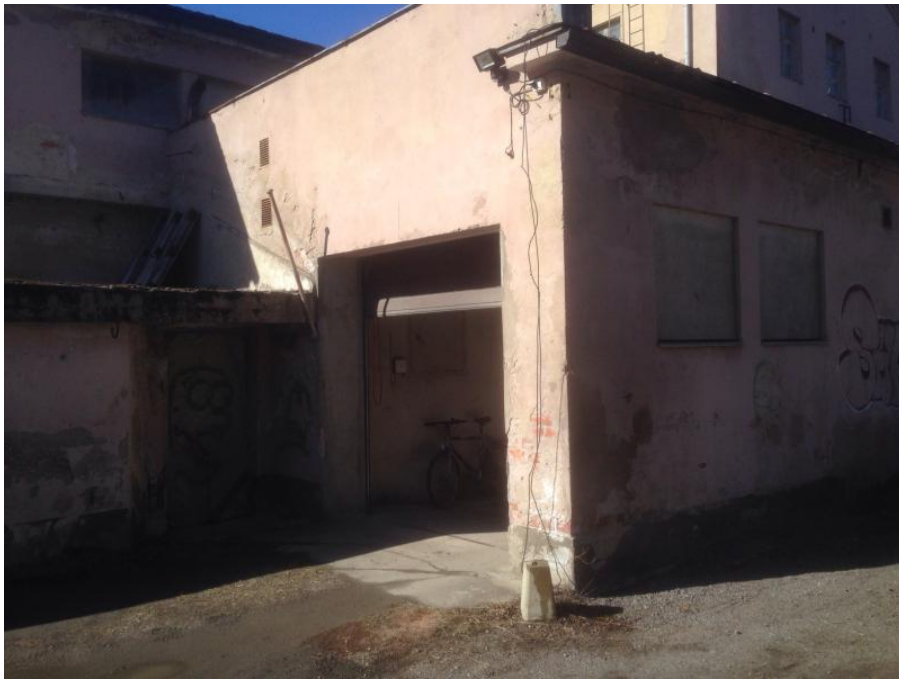
Kuva 71: Vanha korjaamotila

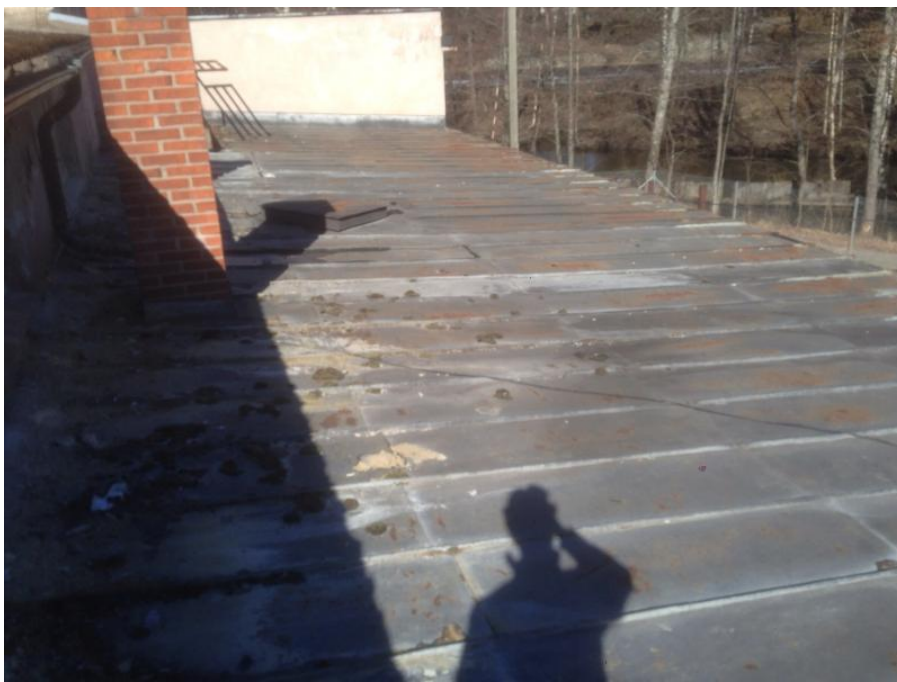
Kuva 76: Korjaamo-osan peltikatto

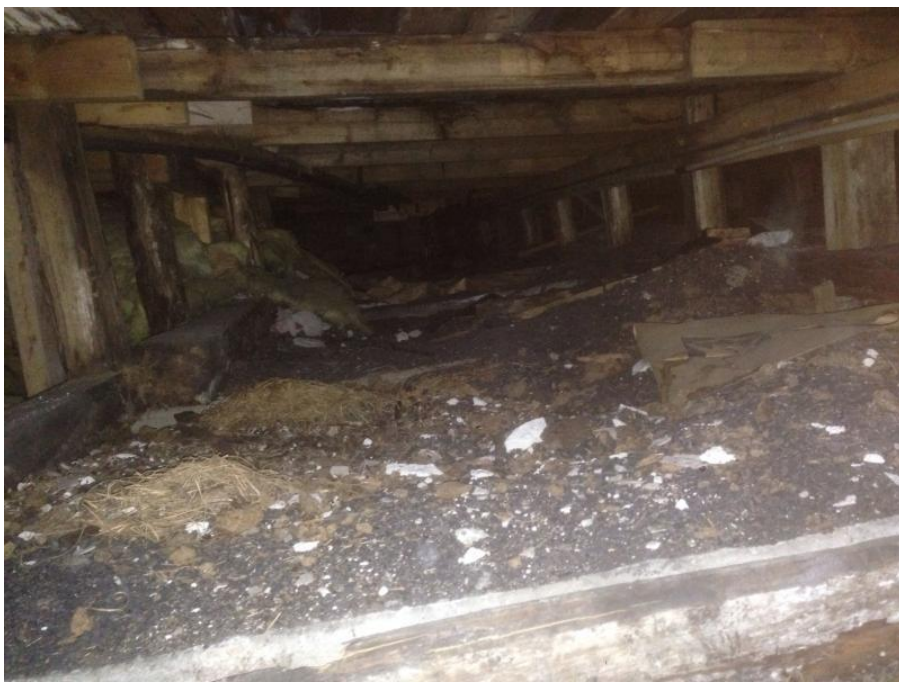
Kuva 78: Vesikatto vuotaa

Rakennuksen julkisivu ja vesikatto ovat monin paikoin huonokuntoisia ja vauriokohtien kautta pääsee kosteutta rakenteisiin.

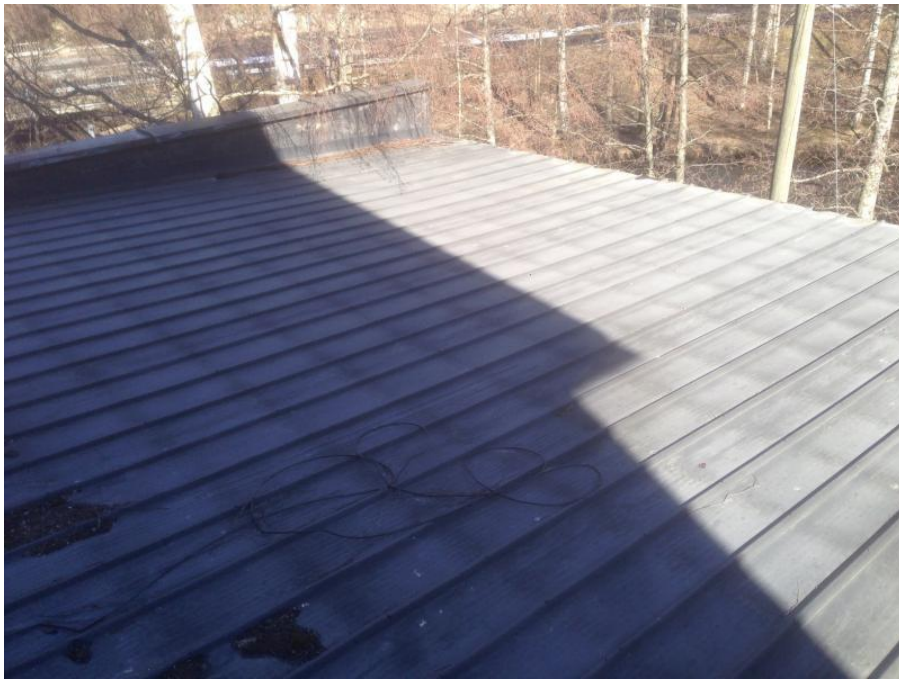
Kuva 81: Vesisäiliötila vesikatto.

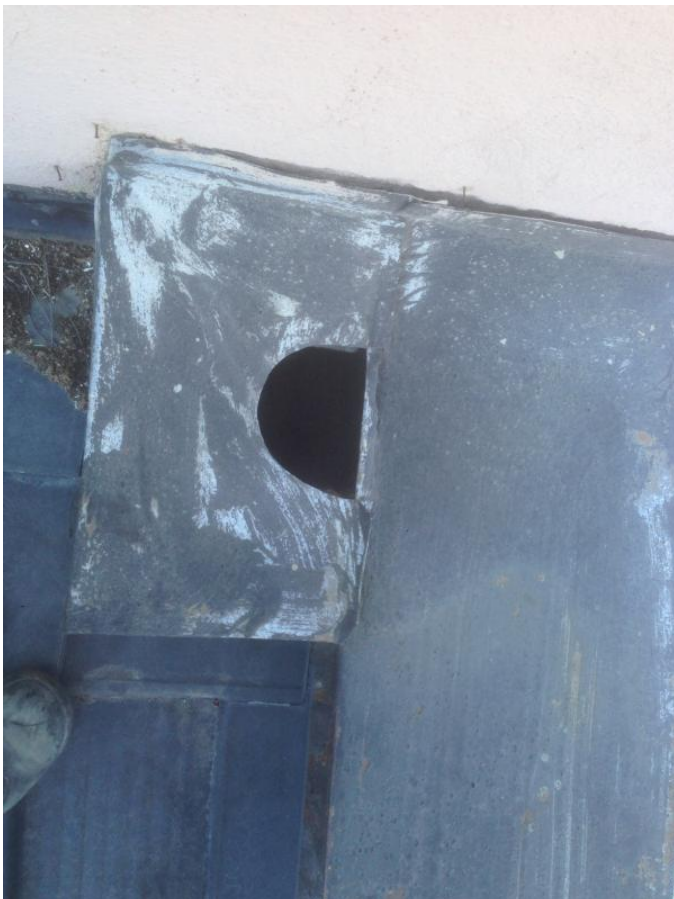
Kuva 82: Avonainen tuuletusputki

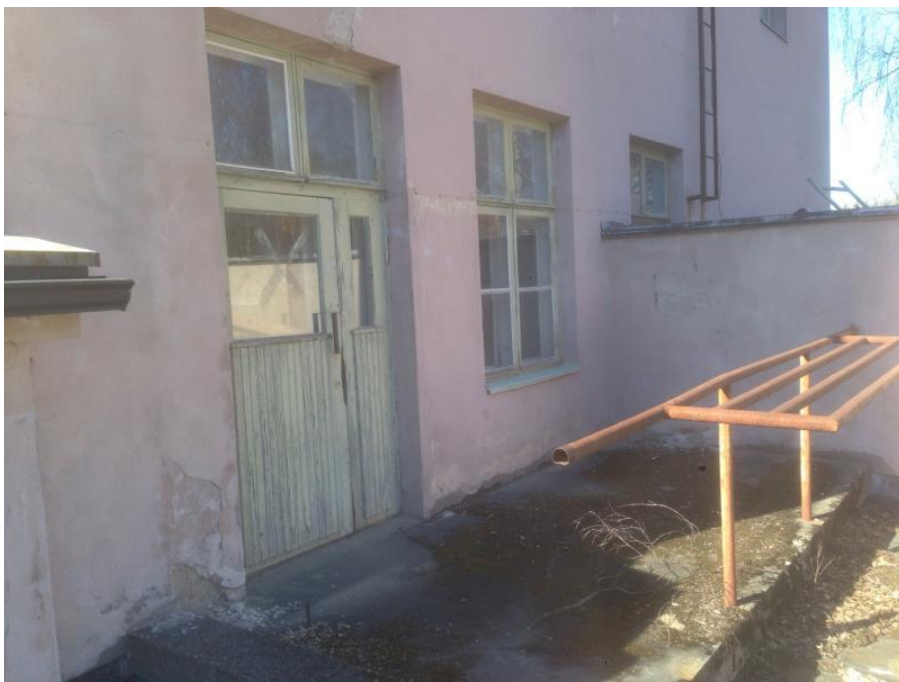
Kuva 84: 2. kerroksen parveke

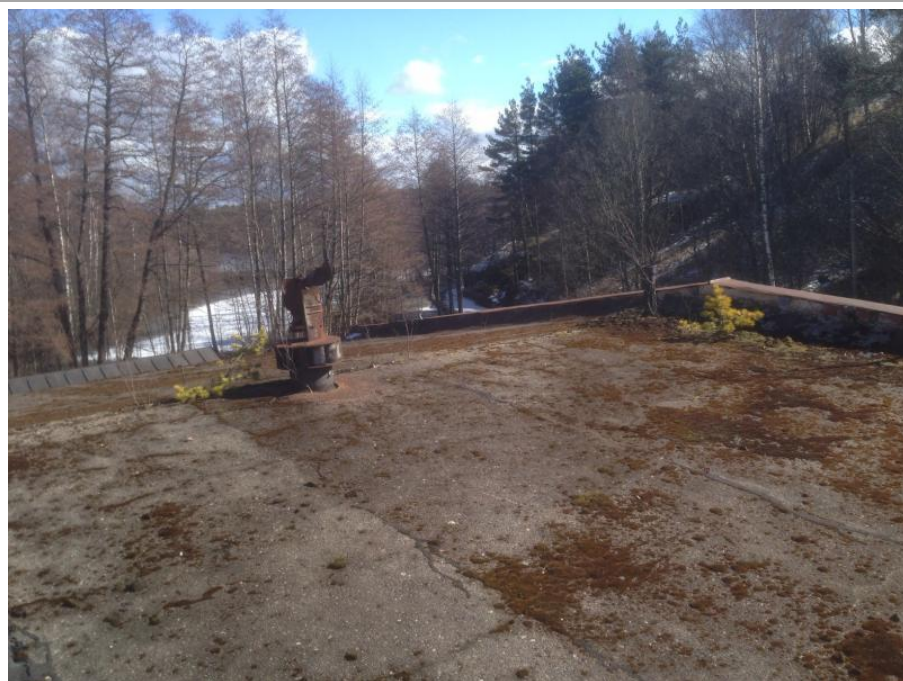
Kuva 86: Autotalliosian vesikatto

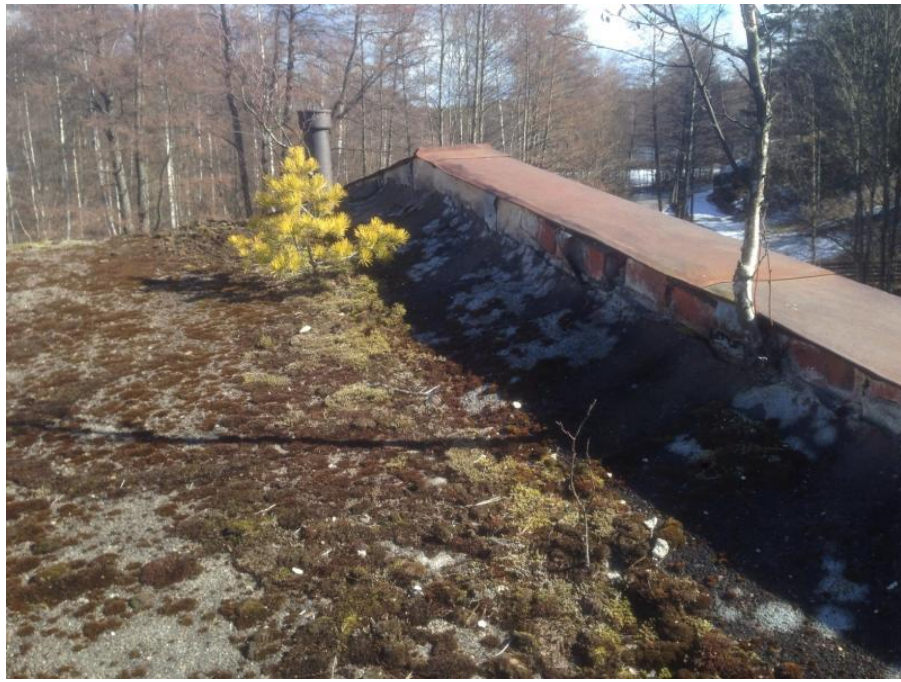
Kuva 87: Katolla kasvaapuustoa

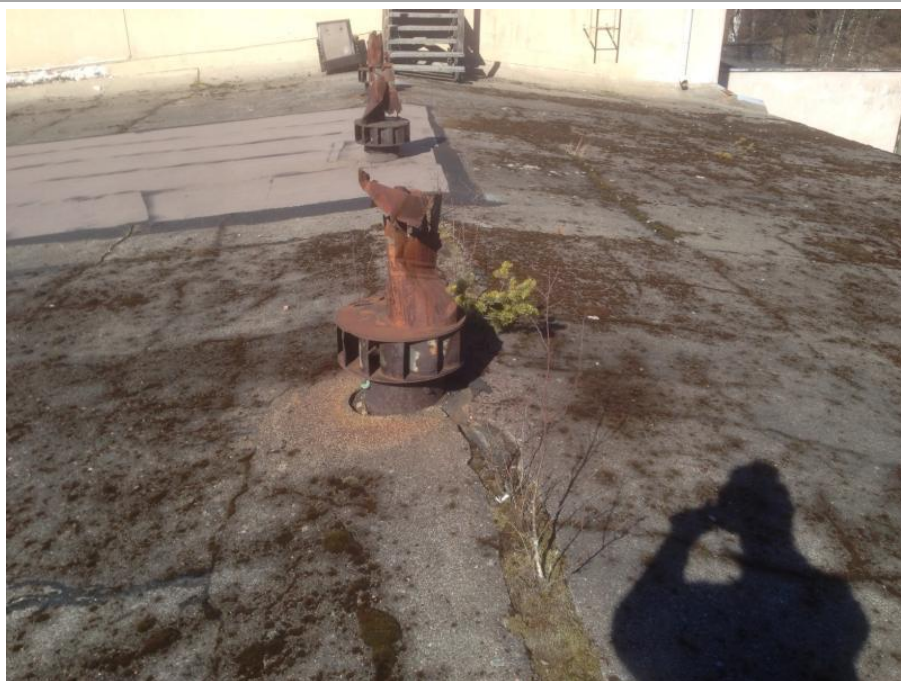
Kuva 88: Yleiskuva

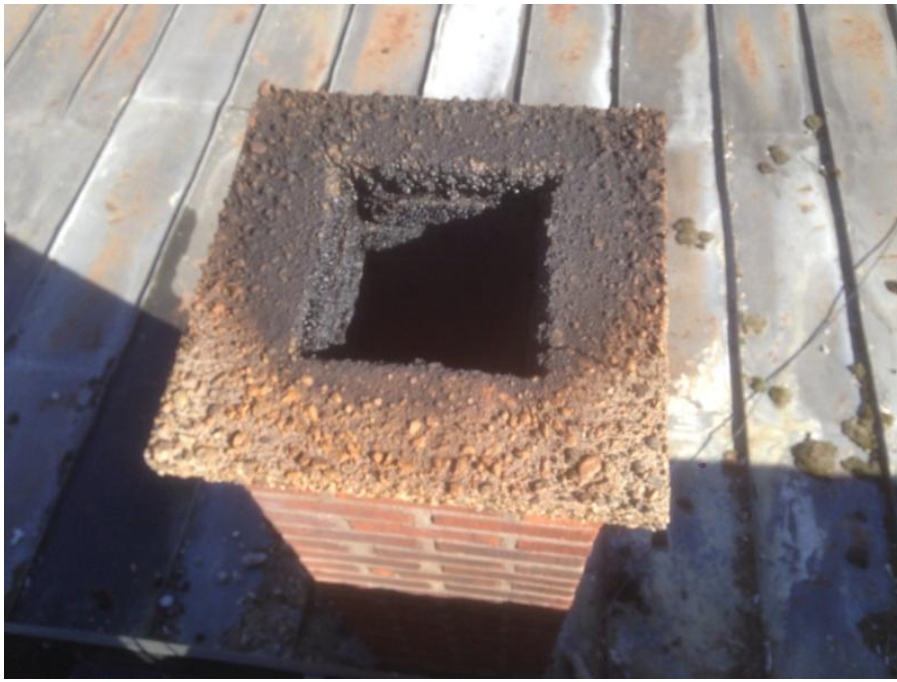
Kuva 91: Lämmönjakohuoneen savukaasupiippu

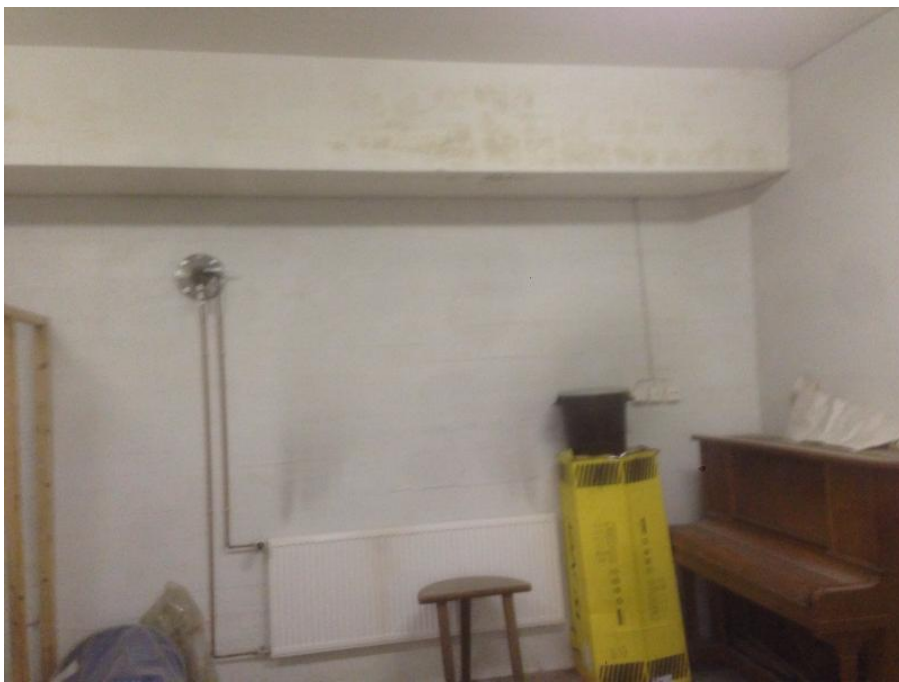
Kuva 98: Väestönsuoja

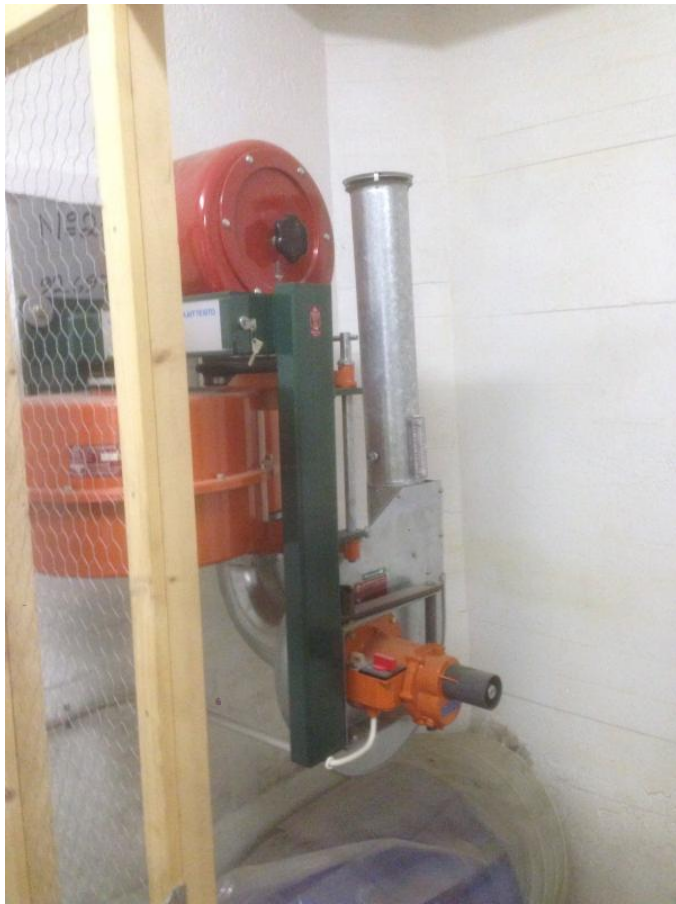
Kuva 99: Vss:n laitteisto uusittu 1992

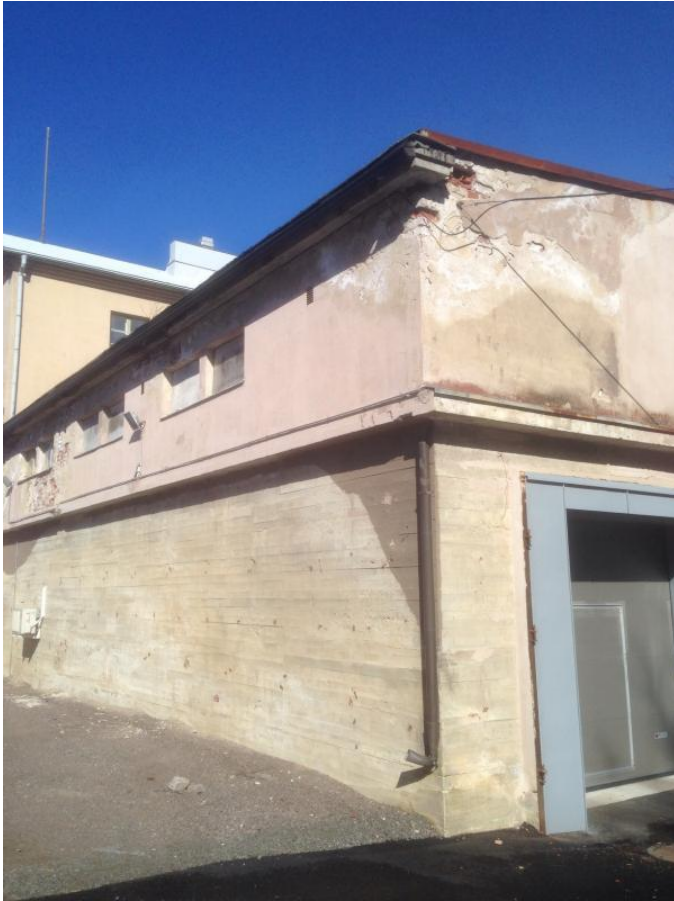
Kuva 100: Sadevesiputki puuttuu

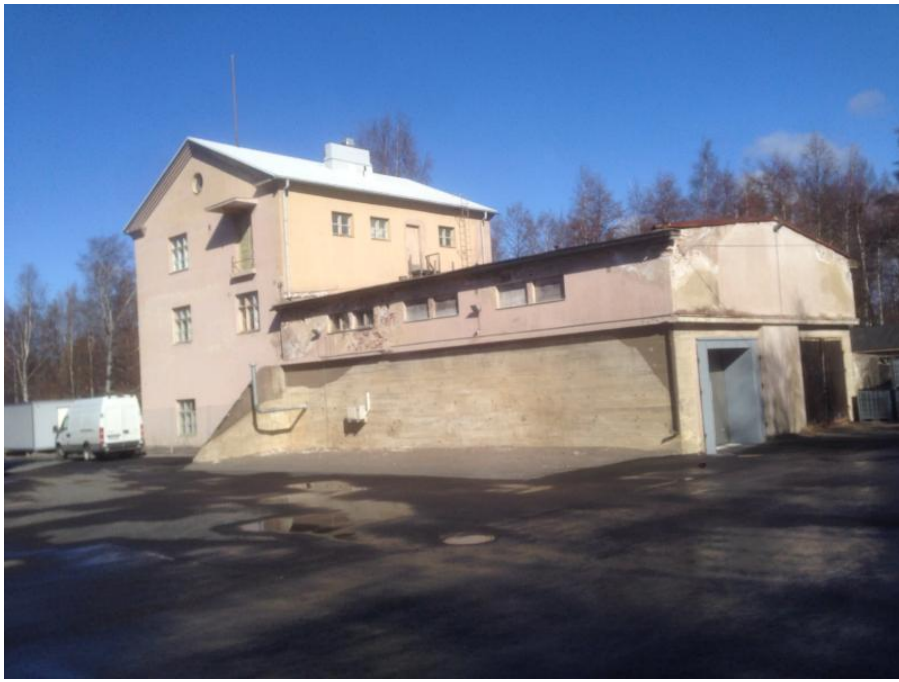
Kuva 102: Yleiskuva rakennuksesta
